ผลการปฏิบัติตามมาตรการป้องกันและแก้ไขผลกระทบ สิ่งแวดล้อม

ผลการปฏิบัติตามมาตรการป้องกันและแก้ไขผลกระทบสิ่งแวดล้อม

บัดนี้ นิติบุคคลอาคารชุด สตูดิโอ โซน ได้มอบหมายให้ บริษัท ศูนย์วิเคราะห์น้ำ จำกัด ดำเนินการติดตามตรวจสอบการปฏิบัติตามมาตรการป้องกันและแก้ไขผลกระทบสิ่งแวดล้อม โครงการอาคารชุดพักอาศัย สตูดิโอ โซน (ระยะดำเนินการ) ช่วงเดือนกรกฎาคม ถึง ธันวาคม 2566 ตามที่กำหนดไว้ในรายงานการวิเคราะห์ผลกระทบสิ่งแวดล้อม โดยเนื้อหาบทนี้จะแสดงผลการปฏิบัติตามมาตรการป้องกันและแก้ไขผลกระทบสิ่งแวดล้อม ซึ่งทางบริษัท ศูนย์วิเคราะห์น้ำทำการตรวจประเมินด้วยวิธี Walk through Survey พร้อมทั้งรวบรวมเอกสารหลักฐานต่างๆ และภาพถ่ายประกอบผลการปฏิบัติตามมาตรการฯ

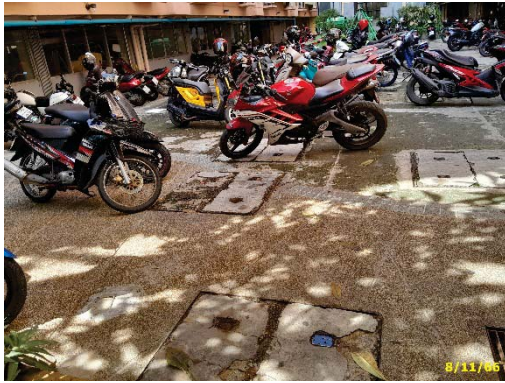
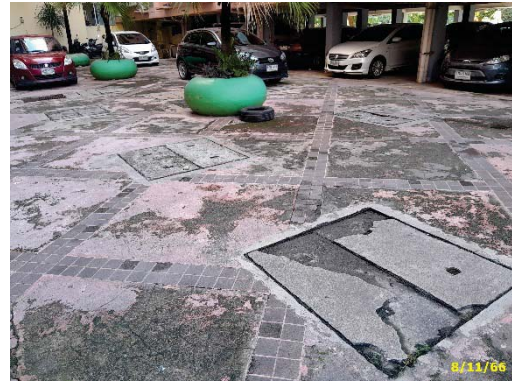
ภาพที่ 2.2-1 การจัดการน้ำเสียและสิ่งปฏิกูล

1. ทรัพยากรสิ่งแวดล้อมทางกายภาพ				
1.1 ลักษณะภูมิประเทศ	-	-	-	-
1.2 คุณภาพอากาศ	-	-	-	-
1.3 คุณภาพน้ำ - น้ำผิวดิน	- ทางโครงการจะมีระบบบำบัดน้ำเสีย ซึ่งจะระบายน้ำเสียที่มีค่า BOD 250 มก./ล. ให้มีค่า BOD=20 มก./ล. และปลอดจากเชื้อโรคต่างๆ เพราะได้ผ่านการบำบัดและการฆ่าเชื้อโรคโดยคลอรีน	✓	- จากการสำรวจและสอบถามเจ้าหน้าที่เบื้องต้น โครงการ จัดให้มีระบบบำบัดน้ำเสียภายในพื้นที่โครงการแบบ Activated sludge จำนวน 4 ชุด และปัจจุบันโครงการมีน้ำเสียจากระบบบำบัดน้ำเสียรวมเฉลี่ย 138 ลูกบาศก์เมตรต่อวัน ทั้งนี้ระบบบำบัดน้ำเสียโครงการยังมีช่างประจำอาคารดูแลอย่างสม่ำเสมอ เรียบร้อยแล้ว	ภาพที่ 2.2-1 ระบบบำบัดน้ำเสียภาคผนวก ค-1 ทส.1 และ ทส.2

3.2 การบำบัดน้ำเสีย	- โครงการได้จัดสร้างระบบบำบัดน้ำเสียทั้งหมด 4 ชุด โดยชุดที่ 1 รับน้ำเสียจากอาคาร A1 B1 ชุดที่ 2 รับน้ำเสียจากอาคาร A2 B2 ชุดที่ 3 รับน้ำเสียจากอาคาร A3 B3 และชุดที่ 4 รับน้ำเสียจากอาคาร C D	✓	- จากการสำรวจและสอบถามเจ้าหน้าที่เบื้องต้น โครงการ จัดให้มีระบบบำบัดน้ำเสียภายในพื้นที่โครงการแบบ Activated sludge จำนวน 4 ชุด และปัจจุบันโครงการมีน้ำเสียเข้าสู่ระบบบำบัดน้ำเสียรวมเฉลี่ย 138 ลูกบาศก์เมตรต่อวัน ทั้งนี้ระบบบำบัดน้ำเสียโครงการยังมีช่างประจำอาคารดูแลอย่างสม่ำเสมอเรียบร้อยแล้ว	ภาพที่ 2.2-1 ระบบบำบัดน้ำเสีย

พื้นที่ตั้งระบบบำบัดน้ำเสีย

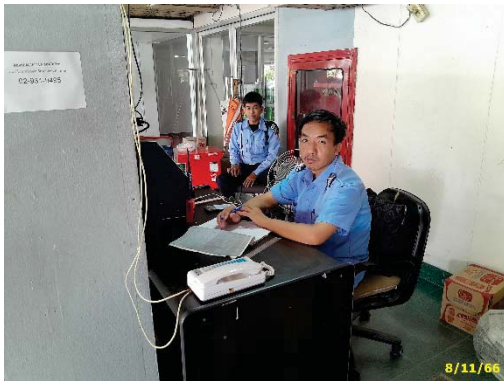
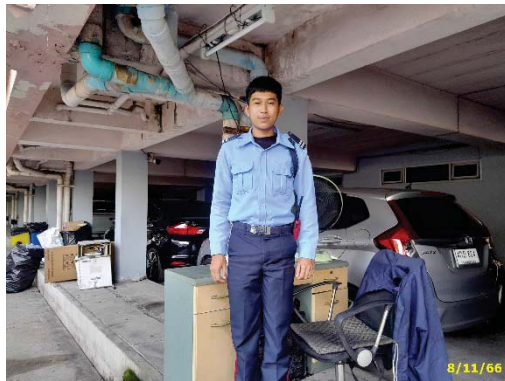
ภาพที่ 2.2-2 เจ้าหน้าที่รักษาความปลอดภัย

- น้ำใต้ดิน	-	-	-	-
2. ทรัพยากรสิ่งแวดล้อมทางนิเวศวิทยา				
2.1 ทางนิเวศวิทยา	-	-	-	-
3. คุณค่าการใช้ประโยชน์ของมนุษย์				
3.1 การคมนาคม	- จัดให้มีเวรยามรักษาความปลอดภัยและยังช่วยดูแลการจราจรบริเวณหน้าโครงการ - จัดเตรียมที่จอดรถยนต์และรถจักรยานยนต์อย่างเพียงพอ - จัดให้มีเครื่องหมายการจราจรติดบริเวณทางเข้า-ออก และภายในโครงการให้เห็นอย่างชัดเจน	✓ ✓ ✓	- โครงการมีเจ้าหน้าที่รักษาความปลอดภัยดูแลการจราจรและอาคารเป็นประจำวันทุกวัน 24 ชั่วโมง และยังมีกล้องวงจรปิดโดยรอบโครงการ - โครงการมีที่จอดรถยนต์และรถจักรยานยนต์สำหรับพนักงานและผู้พักอาศัยภายในโครงการอย่างเพียงพอเรียบร้อยแล้ว - โครงการมีระเบียบข้อบังคับ หมวดที่ 10 การใช้ทรัพย์สินส่วนกลาง และเครื่องหมายจราจรบริเวณทางเข้า-ออก และบริเวณรอบโครงการอย่างชัดเจน พร้อมทั้งมีการทำสัญญาณชะลอความเร็วบนพื้นที่โครงการ เรียบร้อยแล้ว	ภาพที่ 2.2-2 เจ้าหน้าที่รักษาความ ภาพที่ 2.2-3 พื้นที่จอดรถ ภาพที่ 2.2-3 พื้นที่จอดรถ ภาคผนวก ค-2 ข้อบังคับนิติบุคคลอาคารชุด ฯลฯ

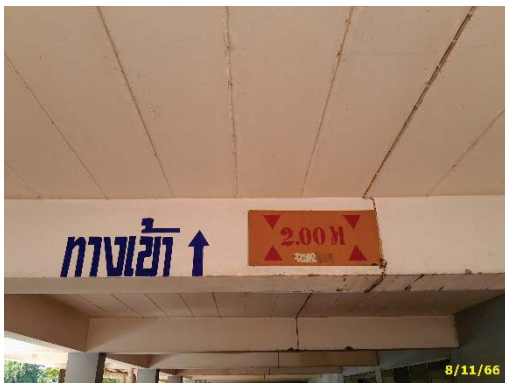
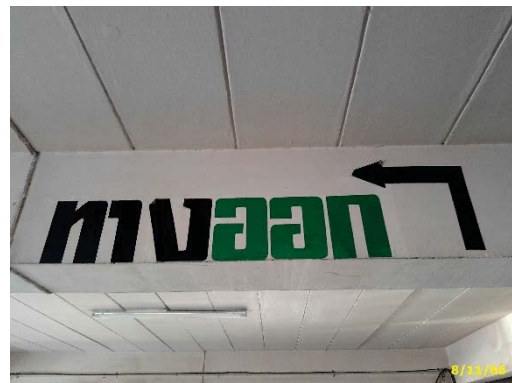
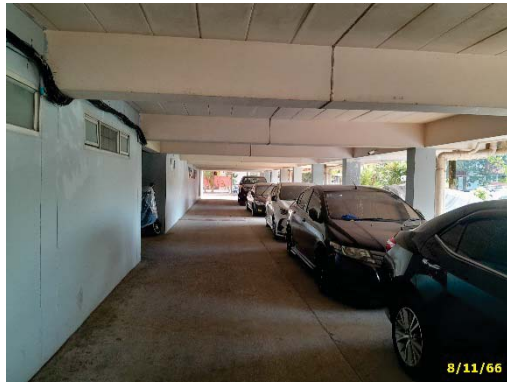
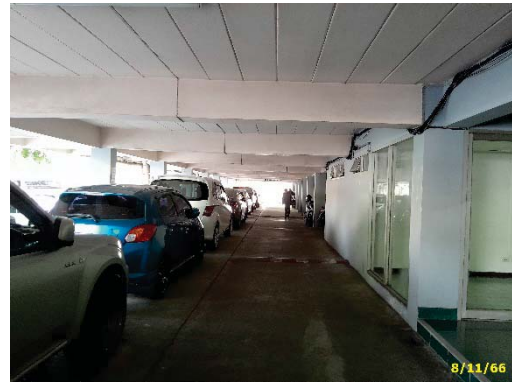
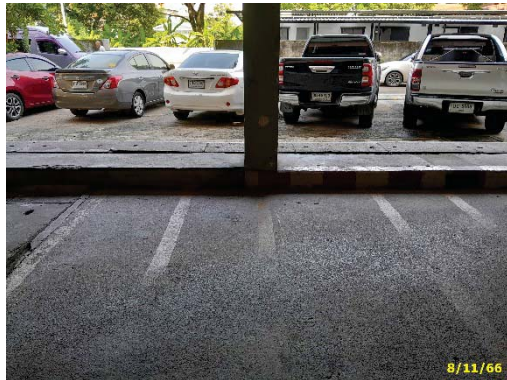
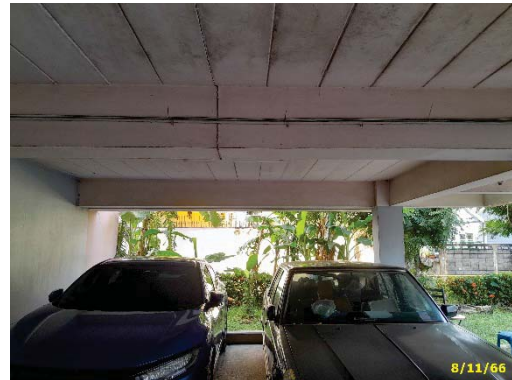
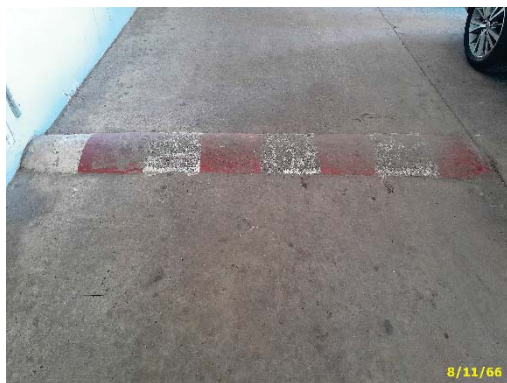
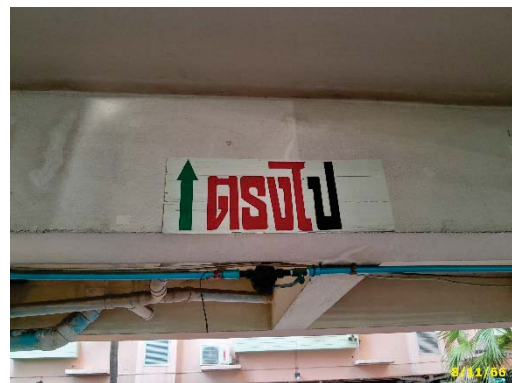
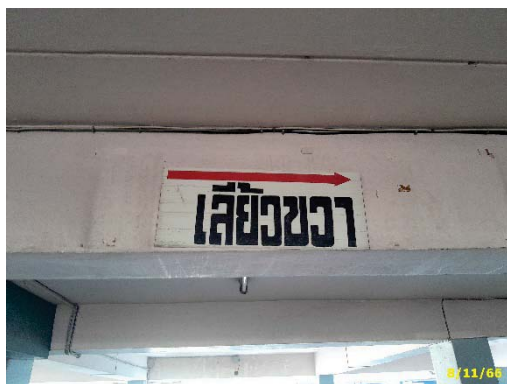
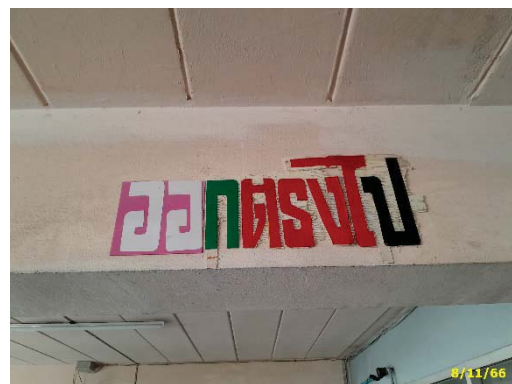
3.1 การคมนาคม (ต่อ)	- จัดให้มีเครื่องหมายการจราจรติดบริเวณทางเข้า-ออก และภายในโครงการให้เป็นอย่างดี	✓	- โครงการมีระเบียบข้อบังคับ หมวดที่ 10 การใช้ทรัพย์สินส่วนกลาง และเครื่องหมายจราจรบริเวณทางเข้า-ออก และบริเวณรอบโครงการอย่างชัดเจน พร้อมทั้งมีการทำสัญญาณขอความเร็วบริเวณพื้นที่โครงการเรียบร้อยแล้ว	ภาพที่ 2.2-3 พื้นที่จอดรถ ภาคผนวก ค-2 ข้อบังคับนิติบุคคลอาคารชุด ฯลฯ

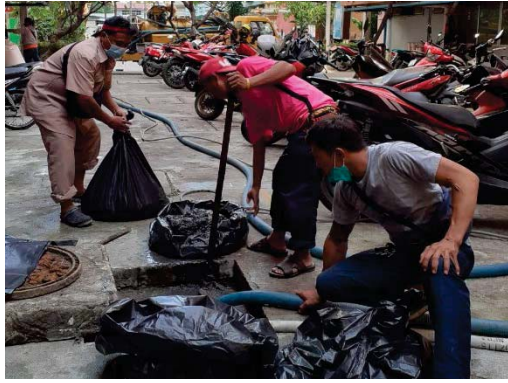
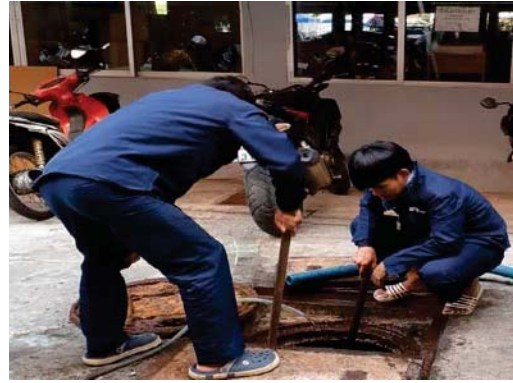
ภาพที่ 2.2-4 การสูบตะกอนระบบบำบัด

<ul style="list-style-type: none"> - ควรล้างระบบอย่างน้อยปีละ 2-3 ครั้ง 	<ul style="list-style-type: none"> ✓ - โครงการมีการสูบน้ำตะกอนไปกำจัดปีละ 1 ครั้ง เป็นประจำ ซึ่งสอดคล้องตามมาตรการระบุ เรียบร้อยแล้ว 	-	ภาพที่ 2.2-4 การสูบน้ำตะกอนระบบบำบัด
	<ul style="list-style-type: none"> - หมั่นตรวจสอบฝาปิดบ่อพักน้ำ ถ้าหักชำรุดต้องแก้ไขให้อยู่ในสภาพดีดังเดิม 	<ul style="list-style-type: none"> ✓ - โครงการมีช่างประจำอาคารในการดูแลตรวจสอบบ่อพักน้ำ รวมถึงฝาปิดบ่อพักน้ำของโครงการให้สภาพที่ดี ไม่ชำรุด หากมีการชำรุดช่างประจำอาคารจะดำเนินการซ่อมแซมทันที 	-	-

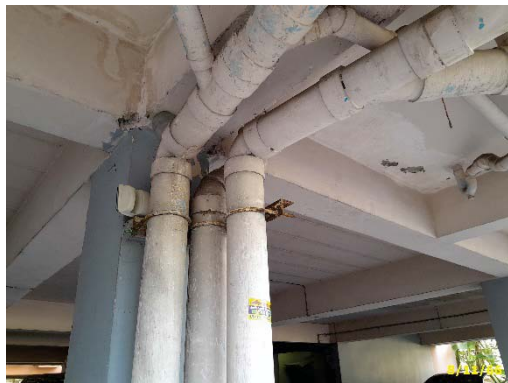
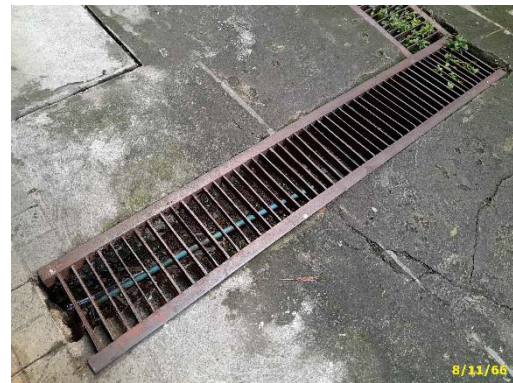
3.3 น้ำใช้	-	-	-	-
3.4 การระบายน้ำ	<ul style="list-style-type: none"> - โครงการได้วางท่อขนาด 0.30, 0.40, 0.60 ม. รอบบริเวณโครงการ เพื่อระบายน้ำออกจากพื้นที่โครงการลงสู่คลองเจ้าคุณสิงห์ - เพื่อไม่ให้อัตราการระบายน้ำมีการเปลี่ยนแปลงจากเดิม ทางโครงการจะใช้ท่อขนาด 0.1 ม. ก่อนที่จะระบายลงสู่คลองเจ้าคุณ 	<ul style="list-style-type: none"> ✓ - โครงการมีท่อระบายน้ำไว้รอบพื้นที่โครงการ เพื่อระบายน้ำออกจากพื้นที่โครงการลงสู่คลองเจ้าคุณสิงห์ และได้มีการทำความสะอาด เป็นประจำ 	-	ภาพที่ 2.2-5 ระบบระบายน้ำ
	<ul style="list-style-type: none"> - เพื่อไม่ให้อัตราการระบายน้ำมีการเปลี่ยนแปลงจากเดิม ทางโครงการจะใช้ท่อขนาด 0.1 ม. ก่อนที่จะระบายลงสู่คลองเจ้าคุณ 	<ul style="list-style-type: none"> ✓ - โครงการมีท่อระบายน้ำไว้รอบพื้นที่โครงการ เพื่อระบายน้ำออกจากพื้นที่โครงการลงสู่คลองเจ้าคุณสิงห์ และได้มีการทำความสะอาดเป็นประจำ 	-	ภาพที่ 2.2-5 ระบบระบายน้ำ

3.4 การระบายน้ำ (ต่อ)	สิ่งทางโครงการจะใช้ท่อขนาด 0.1 ม. ซึ่งจะมีอัตราการระบายน้ำเท่ากับ 0.023 ลบ.ม./วินาที ซึ่งจุดระบายน้ำของโครงการมีจำนวน 2 จุด ดังนั้น สามารถระบายน้ำได้เท่ากับ 0.046 ลบ.ม./วินาที	✓	- โครงการมีพื้นที่สำหรับกักเก็บน้ำ โดยทำเป็นร่องบริเวณลานจอดรถชั้นใต้ดินของอาคาร	ภาพที่ 2.2-5 ระบบระบายน้ำ

- หากโครงการมีพื้นที่กักเก็บน้ำขนาด 984 ตร.ม. และมีการสร้างขอบขึ้นมาสุง 0.30 ม. ซึ่งสามารถกักเก็บน้ำได้ 295 ลบ.ม. แต่อัตราการระบายน้ำหลังมีการพัฒนาโครงการแล้ว มีค่าเท่ากับ 313 ลบ.ม./วัน ดังนั้นน้ำที่เหลืออีก 18 ลบ.ม.	✓	- โครงการมีการระบายน้ำลงบริเวณข้างพื้นที่จอดรถโครงการ ซึ่งทำให้เมื่อเกิดฝนตก ภายในพื้นที่จอดรถโครงการจะไม่มีน้ำท่วมขัง	ภาพที่ 2.2-5 ระบบระบายน้ำ

- หากโครงการจะระบายลงสู่ลานจอดรถ ซึ่งพื้นที่ขนาด 5173 ตารางเมตร และจะทำให้พื้นที่ลานจอดรถมีน้ำท่วมเพียง 3 มม. เท่านั้น	✓	- โครงการมีการติดตั้งตะแกรงดักขยะ ณ จุดสุดท้ายของท่อระบายน้ำของโครงการก่อนที่จะปล่อยลงสู่คลองเจ้าคุณสิงห์ เรียบร้อยแล้ว	ภาพที่ 2.2-5 ระบบระบายน้ำ

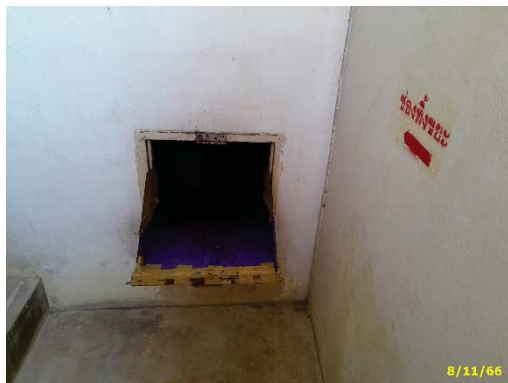
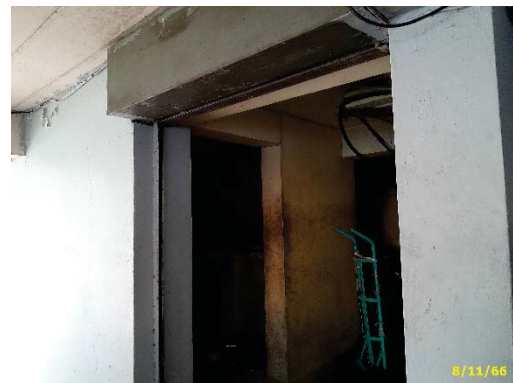
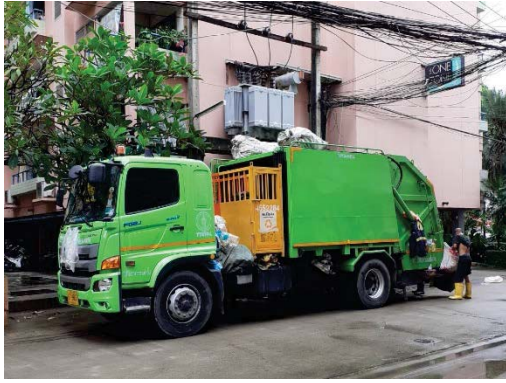
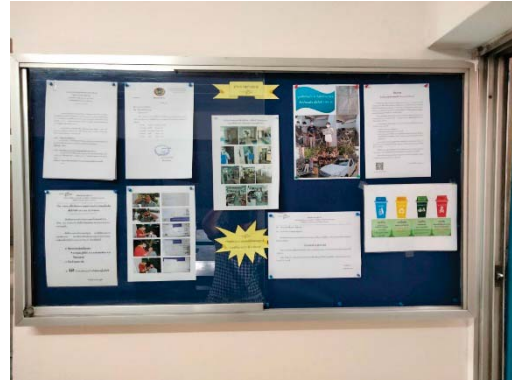
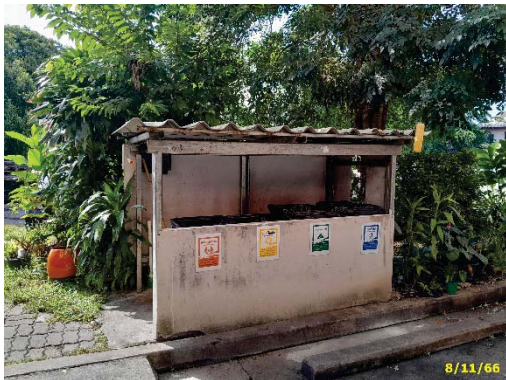
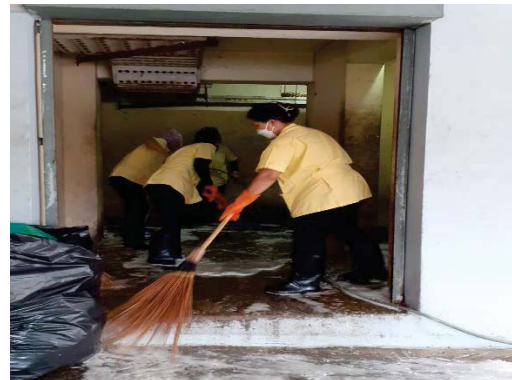
- ควรหมั่นดักขยะออกจากบ่อดักขยะเป็นประจำ	✓	- โครงการมีช่างประจำอาคารในการดูแลตรวจสอบขยะบริเวณบ่อดักขยะของโครงการอย่างสม่ำเสมอ	-
3.5 การจัดการขยะมูลฝอย	- แต่ละอาคารจะมีปล่องทิ้งขยะขนาด 0.6 ม. สำหรับทิ้งขยะจากชั้นต่างๆ ลงมาสู่ห้องพักขยะของแต่ละอาคาร โดยห้องของแต่ละอาคารจะมีขนาด 23 ลบ.ม. มีประตูปิดมิดชิด ในแต่ละวันจะมีพนักงานเก็บขยะของสำนักงานเขตบางกะปิมาทำการจัดเก็บทุกวัน	✓	- โครงการห้องสำหรับทิ้งมูลฝอยจากชั้นต่างๆ ลงมาสู่ห้องพักมูลฝอยของแต่ละอาคาร โดยห้องของแต่ละอาคารจะมีประตูปิดมิดชิด และในแต่ละวันโดยช่วงเวลา 8.00-17.00 น. แต่ละอาคารไว้เรียบร้อยแล้ว และจัดให้มีพนักงานทำความสะอาดห้องพักขยะรวมเป็นประจำ เพื่อรอรถเก็บขนมูลฝอยของสำนักงานเขตวังทองหลาง เข้ามาทำการจัดเก็บทุกๆ 3 วัน ซึ่งหลังจากเก็บขนพนักงานทำความสะอาดของโครงการจะทำความสะอาดอย่างสม่ำเสมอ	ภาพที่ 2.2-6 การจัดการมูลฝอย

3.5 การจัดการขยะมูล ฝอย (ต่อ)	- มีการทำความสะอาดห้องพักขยะและปล่อยทิ้งขยะทุกวันเพื่อ ป้องกันการแพร่กระจายของเชื้อโรคและกลิ่นรบกวนแก่ผู้พักอาศัย ภายในอาคารส่วนน้ำที่ใช้ทำความสะอาดห้องพักขยะจะระบายลงสู่ ระบบบำบัดน้ำเสีย	✓ - โครงการมีพนักงานทำความสะอาดประจำโครงการทำหน้าที่ในการล้างทำ ความสะอาดห้องที่มูลฝอยและห้องพักมูลฝอยเป็นประจำเรียบร้อยแล้ว	-	ภาพที่ 2.2-6 การจัดการมูลฝอย

- โครงการได้ติดตั้งแผนยางกันกระแทกไว้ภายในปล่อยทิ้งขยะ เพื่อ ป้องกันการแตกของถุงขยะ โดยจะติดตั้งแผนยางไว้บริเวณกึ่งกลาง ของแต่ละชั้น	✓ - โครงการมีการรองรับด้วยแผ่นพิวเจอร์บอร์ด เพื่อกันกระแทกในการทิ้งขยะ บริเวณช่องทิ้งขยะ ลงมายังห้องพักมูลฝอยรวมชั้นล่างโครงการเรียบร้อยแล้ว	-	ภาพที่ 2.2-6 การจัดการมูลฝอย

- บริเวณช่องทิ้งขยะทุกชั้นจะมีบานประตูขนาด “1x1” ปิดมิดชิด	✓ - บริเวณช่องทิ้งขยะโครงการมีประตูเปิด-ปิด สำหรับรับการทิ้งขยะ ซึ่งมีขนาด ตามมาตรการระบุเรียบร้อยแล้ว	-	ภาพที่ 2.2-6 การจัดการมูลฝอย

- ภายในอาคารจะมีถังขยะขนาด 50 ลิตร มีฝาปิดมิดชิดวางเรียง ติดกันตรงโถงหน้าลิฟต์หรือทางเดินของแต่ละชั้น จำนวนชั้นละ 2 ถัง โดยแยกเป็นถังขยะเปียกและถังขยะแห้งวางไว้เพื่อให้ผู้ใช้ อาคารทิ้งขยะมูลฝอย	✓ - ภายในอาคารของโครงการมีการวางถังขยะ ตามจำนวนบริเวณทางเข้า- ออก อาคารแต่ละอาคาร เรียบร้อยแล้ว	-	ภาพที่ 2.2-6 การจัดการมูลฝอย

- ในแต่ละเดือนทางโครงการจะมีการแจกถุงแยกประเภท ขยะ เปียกและขยะแห้งให้กับผู้พักอาศัย ซึ่งจะคิดค่าบริการรวมกับค่า สาธารณูปโภคต่างๆ โดยจะให้ผู้ที่พักอาศัยนำไปทิ้งลงปล่องทิ้งขยะ หรือผู้ที่พักอาศัยอยู่ฝั่งตรงข้ามกับปล่อยทิ้งขยะ จะนำขยะมาทิ้งไว้ ยังถังแยกประเภท	✓ - โครงการมีการแจกถุงสำหรับแยกประเภทขยะเปียก แห้งให้กับผู้พักอาศัย โดยมีการคิดค่าบริการรวมกับค่าสาธารณูปโภคประจำเดือนแล้ว	-	ภาพที่ 2.2-6 การจัดการมูลฝอย

- มีการรณรงค์ให้ความรู้จัดทำคู่มือการแยกขยะ จัดบอร์ด เพื่อให้ผู้ พักอาศัยภายในโครงการมีการคัดแยกขยะก่อนที่จะไปทิ้งยังปล่อง ทิ้งขยะหรือถังขยะที่ทางโครงการจัดไว้ให้	✓ - โครงการมีการให้ความรู้ และทำบอร์ด ในการคัดแยกขยะให้กับผู้พักอาศัย ภายในโครงการ ก่อนนำมาทิ้งลงถังขยะ โดยการจัดไว้ ณ บอร์ด ประชาสัมพันธ์เรียบร้อยแล้ว	-	ภาพที่ 2.2-6 การจัดการมูลฝอย

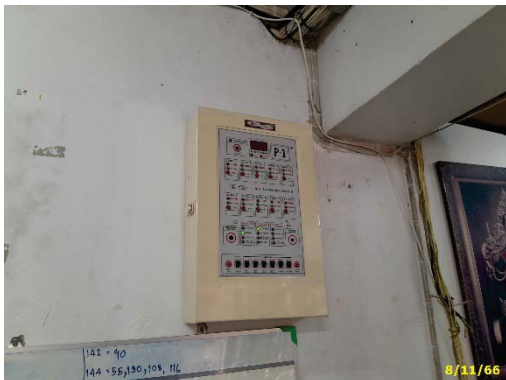
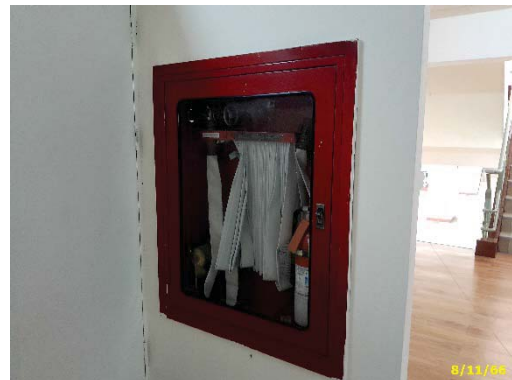
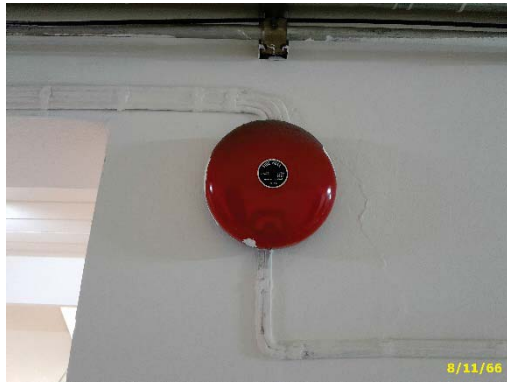
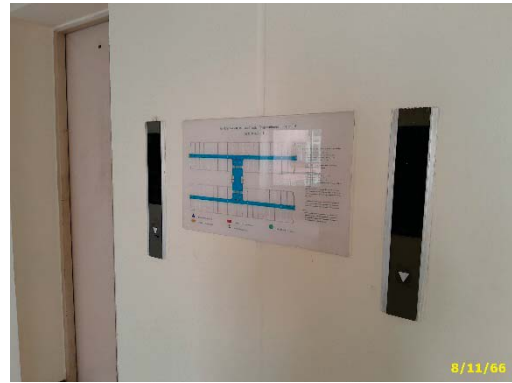
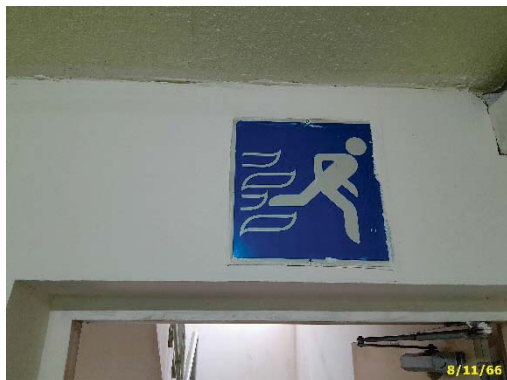
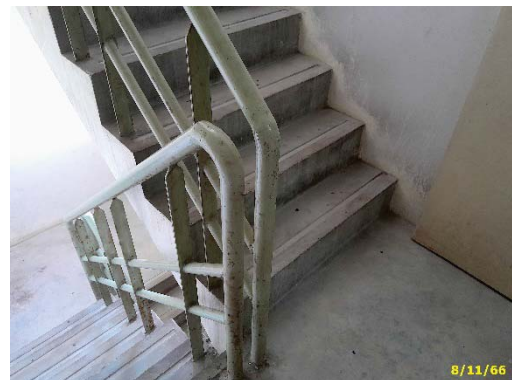
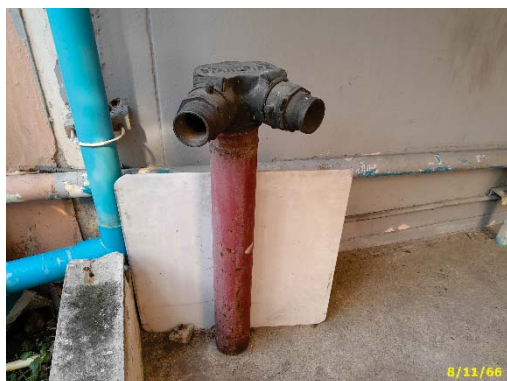
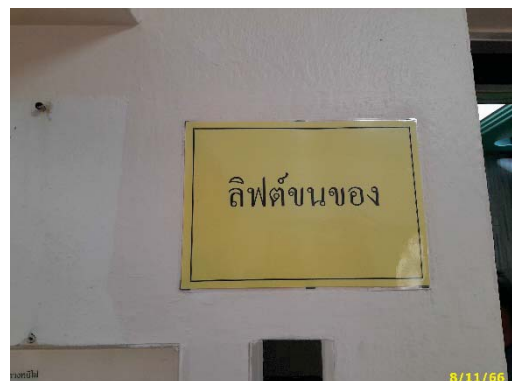
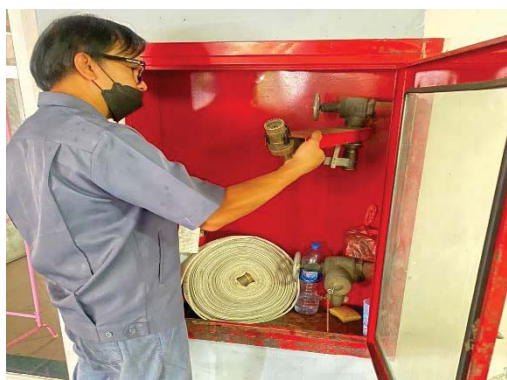
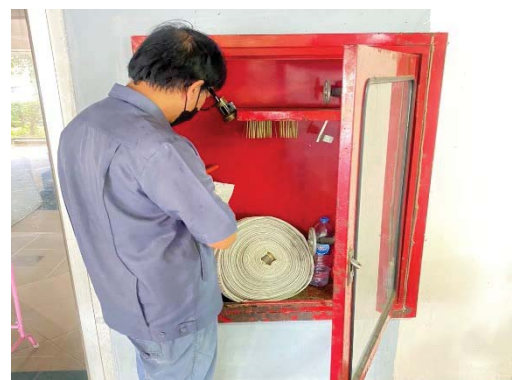
ภาพที่ 2.2-7 การป้องกันอัคคีภัย

3.6 ระบบป้องกันอัคคีภัย	แต่ละอาคารมีระบบดับเพลิง ซึ่งประกอบไปด้วย - ถังดับเพลิงเคมีขนาด 10 ปอนด์ ติดตั้งชั้นละ 1 เครื่อง - ระบบแจ้งเหตุที่ซ้อมและอัตโนมัติ - สัญญาณกริ่งติดตั้งตามทางเดิน - ป้ายรื้อถอนและบอกหมายเลขชั้น ติดตั้งบริเวณหน้าลิฟต์และป้ายบอกหมายเลขชั้นติดตั้งตรงบันได - ติดตั้งตู้ดับเพลิง (FHC) ซึ่งภายในตู้บรรจุสายดับเพลิงพร้อมหัวฉีด ยาว 30 เมตร ชั้นละ 1 ตู้ โดยติดตั้งตรงบันไดขึ้น-ลง พร้อมท่อขึ้นขนาด 4 นิ้ว เพื่อรับน้ำจากหัวรับน้ำดับเพลิงภายนอกอาคาร - ถังสำรองน้ำใช้ชั้นหลังคาขนาด 38 ลบ.ม. โดยจะสำรองน้ำใช้เพื่อการดับเพลิงไว้ 15 ลบ.ม. ซึ่งน้ำใช้สำรองดับเพลิงของอาคารที่อยู่คู่กันสามารถเข้าร่วมกันได้ ดังนั้นแต่ละอาคารจะมีน้ำสำรองไว้ในกรณีดับเพลิงทั้งสิ้น 30 ลบ.ม. โดยจะสำรองน้ำใช้เพื่อการดับเพลิงได้นาน 1.32 ชม.	✓ - โครงการมีระบบป้องกันอัคคีภัย ครบถ้วนตามมาตรฐาน ระเบียบอยู่แล้ว	-	ภาพที่ 2.2-7 ระบบป้องกันอัคคีภัย

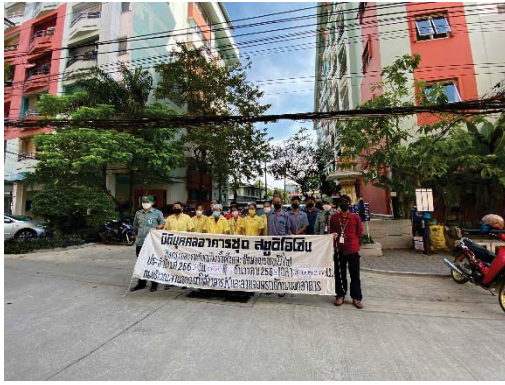
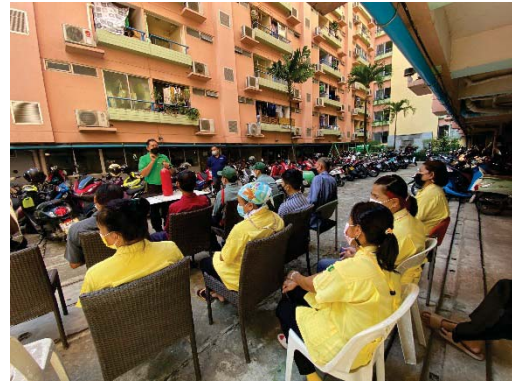
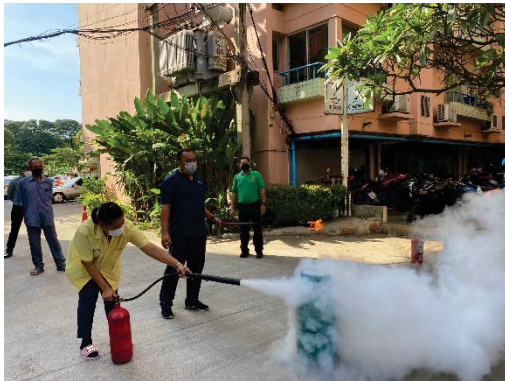
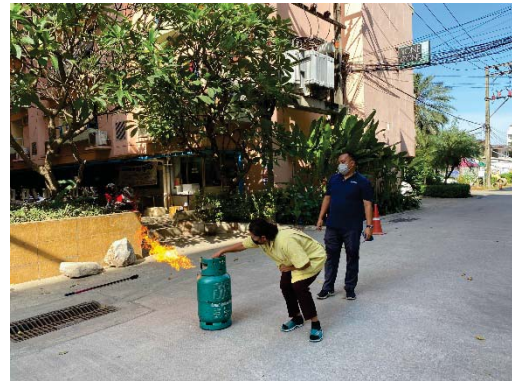
- ควรมีการซ้อมแผนปฏิบัติการก่อนเกิดเหตุเพลิงไหม้ทุกปี	✓ - โครงการมีแผนในการซ้อมแผนปฏิบัติการก่อนเกิดเหตุเพลิงไหม้ ชั่วคราวปีของทุกปีเป็นประจำ	-	ภาพที่ 2.2-8 การซ้อมอพยพเพลิงไหม้

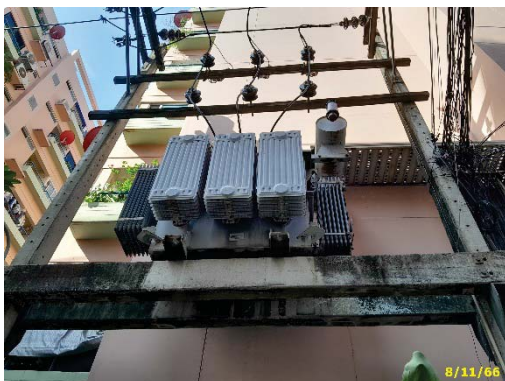
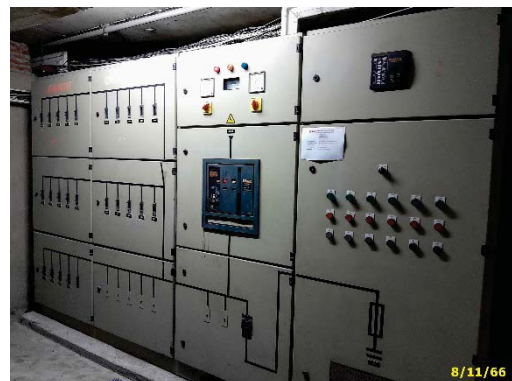
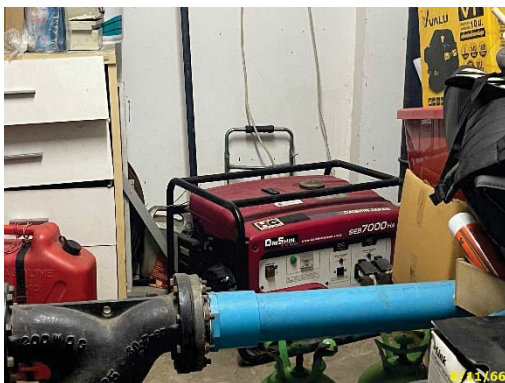
ภาพที่ 2.2-9 การใช้ไฟฟ้าโครงการ

- มีติดตั้งระบบไฟฟ้าฉุกเฉินขนาด 12 V-15AH 2 x 35W. ซึ่งใช้ Battery สามารถสำรองไฟได้นาน 2 ชม. ครึ่ง	✓ - โครงการมีการใช้ไฟฟ้า โดยระบบไฟฟ้าปกติรับไฟฟ้าจากไฟฟ้านครหลวง เขตนวมินทร์ และมีติดตั้งระบบไฟฟ้าฉุกเฉิน ซึ่งใช้เป็นเครื่องปั่นไฟ สามารถสำรองไฟได้เพียงพอ	-	ภาพที่ 2.2-9 การใช้ไฟฟ้า ภาคผนวก ค-3 รายงานการตรวจสอบหม้อแปลงไฟฟ้าประจำปี
