ผลการปฏิบัติตามมาตรการป้องกันและ
แก้ไขผลกระทบสิ่งแวดล้อม

ผลการปฏิบัติตามมาตรการป้องกันและแก้ไขผลกระทบสิ่งแวดล้อม

ตารางที่ 2.2-1 มาตรการป้องกันและแก้ไขผลกระทบสิ่งแวดล้อม โครงการ The Address Asoke (ระยะดำเนินการ)

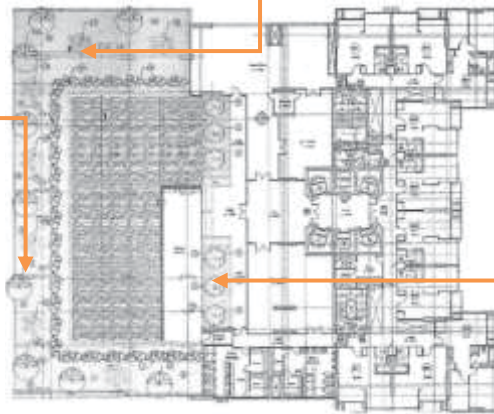
พื้นที่สีเขียวชั้นที่ 9

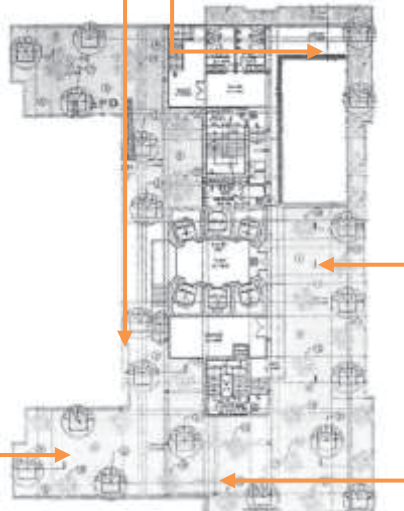
พื้นที่สีเขียวชั้นที่ 44

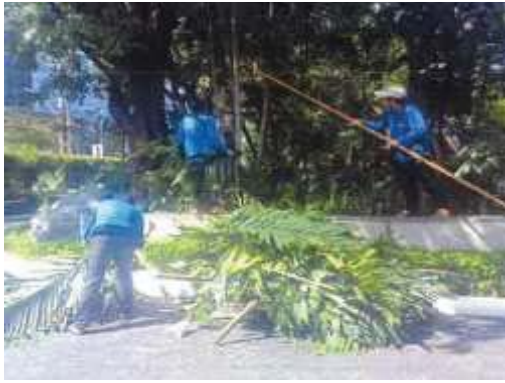
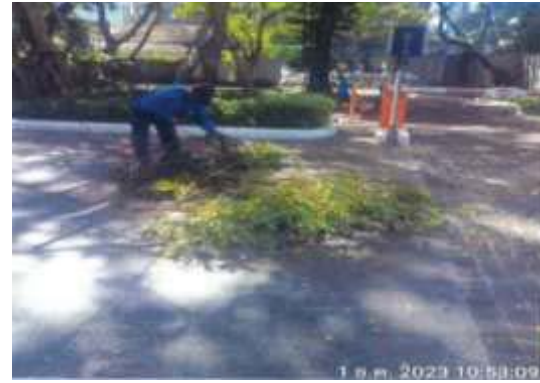
การดูแลบำรุงรักษาพื้นที่สีเขียว
ภาพที่ 2.2-1 (ต่อ) การจัดการพื้นที่สีเขียว

2. จัดให้มีการปลูกต้นไม้ที่มีลำต้นสูงล้อมรอบพื้นที่โครงการโดยเฉพาะในด้านที่ติดกับศาสนสถาน	✓	- โครงการได้จัดให้มีรั้วสูงและมีการปลูกต้นไม้สูงรอบแนวเขตพื้นที่ของโครงการ	-	ภาพที่ 2.2-1 การจัดการพื้นที่สีเขียว

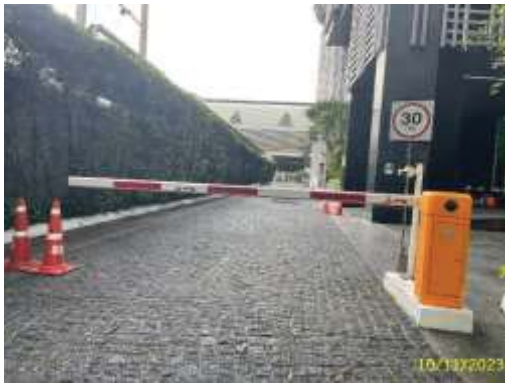
ทางเข้า-ออกด้านหน้าโครงการ

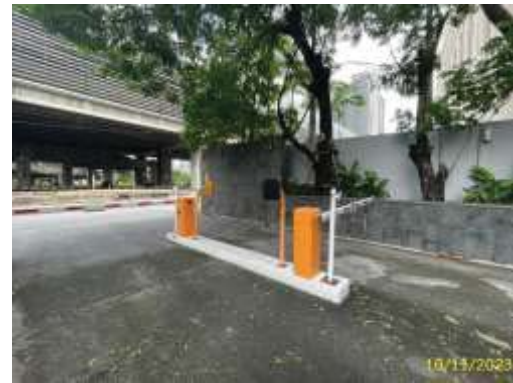
ทางเข้า-ออกด้านหลังโครงการ

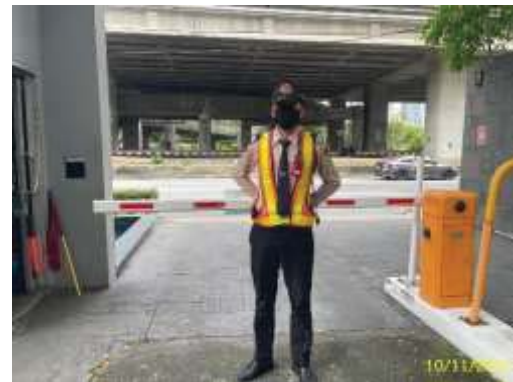
เจ้าหน้าที่อำนวยความสะดวกบริเวณทางเข้า-ออกโครงการ

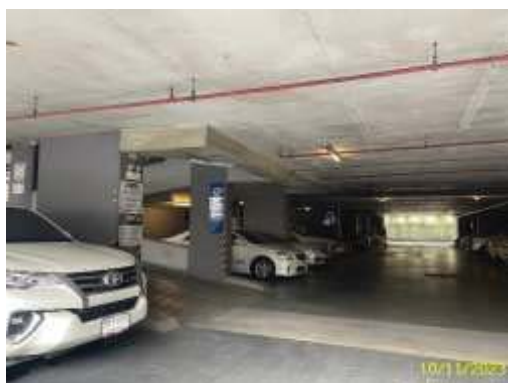
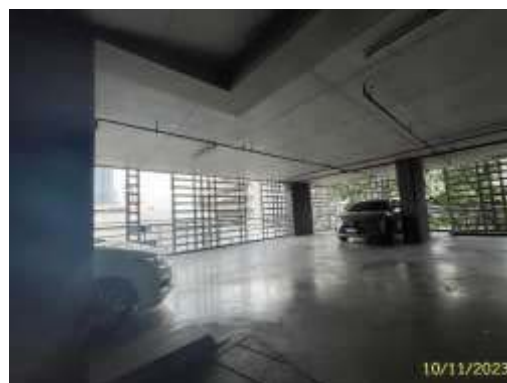
พื้นที่จอดรถโครงการ

3.2 การจราจร	1. จัดให้มีพื้นที่จอดรถอย่างน้อย 365 คัน สอดคล้องกับพื้นที่ใช้สอยแต่ละอาคารและกฎหมายที่เกี่ยวข้อง ตามพื้นที่อาคารขนาดใหญ่ รวมทั้งบริเวณทางเข้า-ออก จะจัดให้สอดคล้องกับสภาพการจราจรของถนนเพชรบุรี	✓ - โครงการจัดให้มีที่จอดรถ 365 คันซึ่งมีความเพียงพอต่อการใช้งานของผู้พักอาศัย โดยโครงการจัดให้มีทางเข้า-ออกจำนวน 2 ทางเชื่อมต่อกับถนนเพชรบุรีและถนนกำแพงเพชร 7 และจัดระบบจราจรภายในโครงการให้มีความสอดคล้องกับสภาพจราจรของถนนภายนอกโครงการ	-	ภาพที่ 2.2-2 การจัดการด้านการจราจร

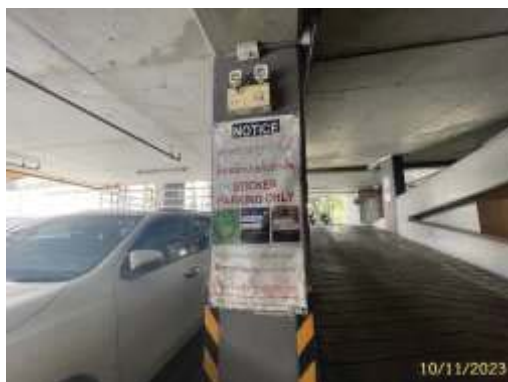
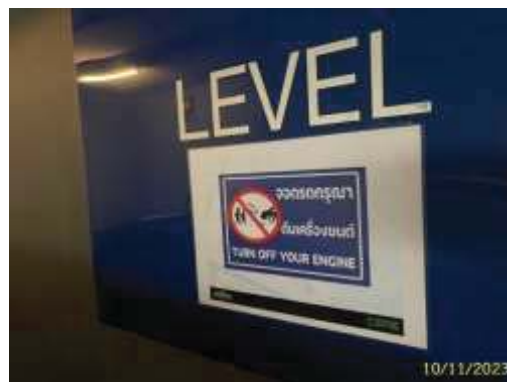
ระเบียบการใช้พื้นที่จอดรถ

ป้าย “กรุณาดับเครื่องยนต์”

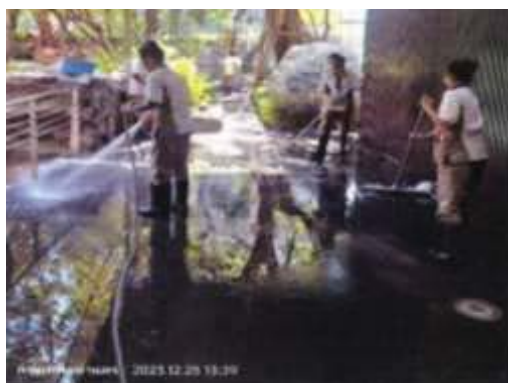
การล้างทำความสะอาดถนน

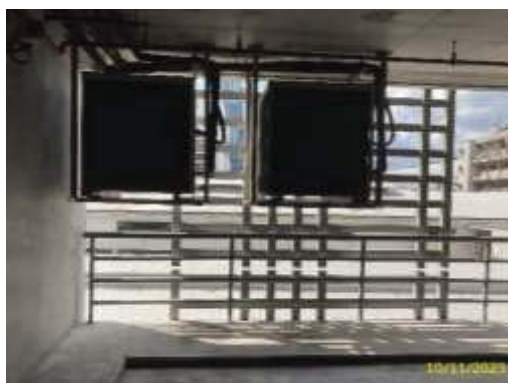
2. จัดให้มีการระบายอากาศในพื้นที่จอดรถด้วยพัดลมระบายอากาศ ที่ได้ออกแบบอัตราการระบายอากาศไม่น้อยกว่าที่กำหนดตาม กฎกระทรวง ฉบับที่ 50 (พ.ศ.2540) ออกตามความใน พรบ.ควบคุมอาคาร (พ.ศ. 2522)	✓	- โครงการได้ติดตั้งระบบระบายอากาศในพื้นที่จอดรถด้วยพัดลมระบายอากาศ	-	ภาพที่ 2.2-3 การจัดการระบบระบายอากาศ

พัดลมระบายอากาศชั้นจอดรถ

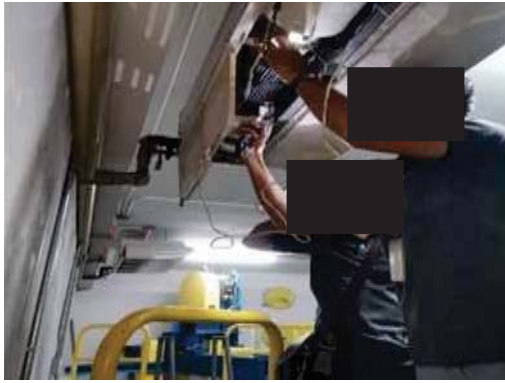
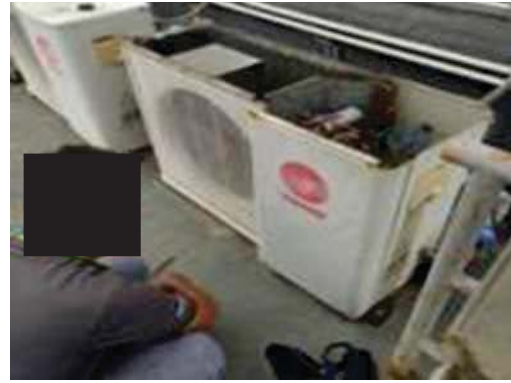
การทำความสะอาดและซ่อมแซมเครื่องปรับอากาศ

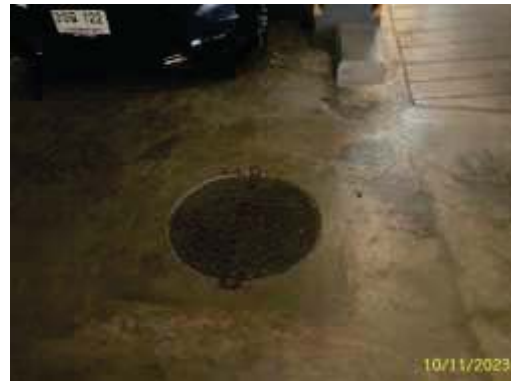
3. จัดให้มีการติดตั้งตะแกรงดักขยะที่บ่อพักน้ำสุดท้ายก่อนระบายออก นอกโครงการ เพื่อดักเศษสิ่งสกปรกที่อาจติดมากับน้ำทิ้ง	✓ - โครงการได้ติดตั้งตะแกรงดักขยะที่บ่อพักน้ำสุดท้ายก่อน ปล่อยออกนอกโครงการ เพื่อดักเศษขยะต่าง ๆ ที่ติดมากับน้ำ ทิ้ง และจัดให้มีเจ้าหน้าที่คอยดักขยะออกเป็นประจำ	-	ภาพที่ 2.2-4 การจัดการ น้ำเสีย

บ่อสุดท้ายก่อนปล่อยออกนอกโครงการ

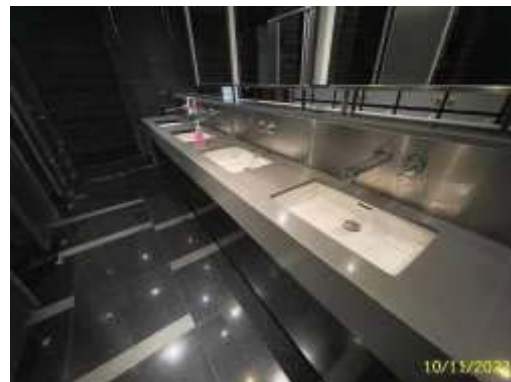
3.3 การใช้น้ำ	1. ในขั้นตอนการออกแบบและจัดหาเครื่องสุขภัณฑ์สำหรับห้องน้ำ/ห้องส้วม ต้องเลือกใช้อุปกรณ์แบบประหยัดน้ำ	✓ - โครงการได้เลือกเครื่องสุขภัณฑ์สำหรับห้องน้ำ/ห้องส้วมแบบประหยัดน้ำมาใช้ภายในโครงการ ทั้งมีการประชาสัมพันธ์รณรงค์ขอความร่วมมือในการประหยัดน้ำ	-	ภาพที่ 2.2-5 การจัดการน้ำใช้

สุขภัณฑ์แบบประหยัดน้ำ

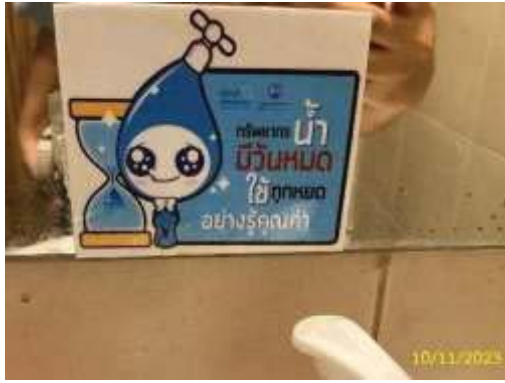
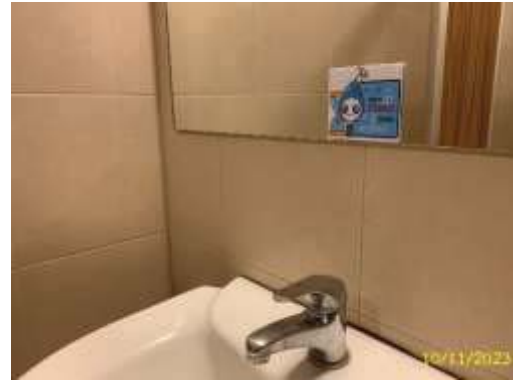
2. ส่งเสริมและประชาสัมพันธ์ให้มีการประหยัดน้ำแก่ผู้พักอาศัย และ พนักงานประจำโครงการ	✓ - โครงการได้ติดป้ายประชาสัมพันธ์รณรงค์ประหยัดน้ำ โดย ติดป้ายไว้ตามจุดต่างๆ ที่สามารถมองเห็นได้ชัดเจน	-	ภาพที่ 2.2-5 การจัดการ น้ำใช้

ป้ายประชาสัมพันธ์การประหยัดน้ำ

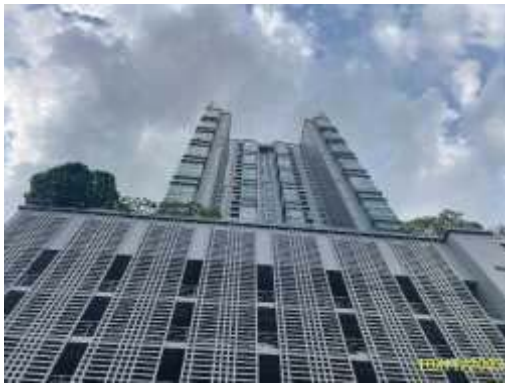
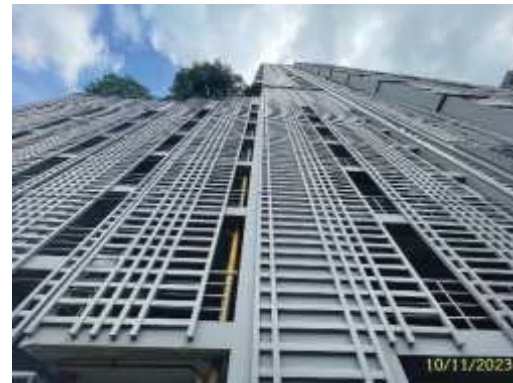
2. การเลือกใช้กระจกตกแต่งห้องพักต่างๆ ควรเลือกกระจกที่มีคุณสมบัติในการดูดซับพลังงานความร้อนต่ำและมีการสะท้อนแสงน้อย	✓ - โครงการเลือกใช้กระจกที่มีคุณสมบัติในการดูดซับพลังงานความร้อนต่ำและมีการสะท้อนแสงน้อยมาใช้ในโครงการ	-	ภาพที่ 2.2-6 โครงสร้างอาคารและการออกแบบ

สีตัวอาคารและกระจกเขียวแบบตัดแสง

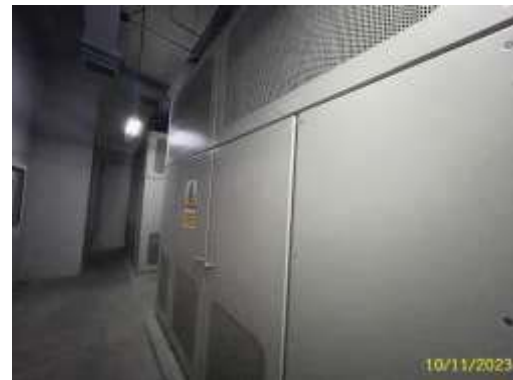
ระบบไฟฟ้าปกติ

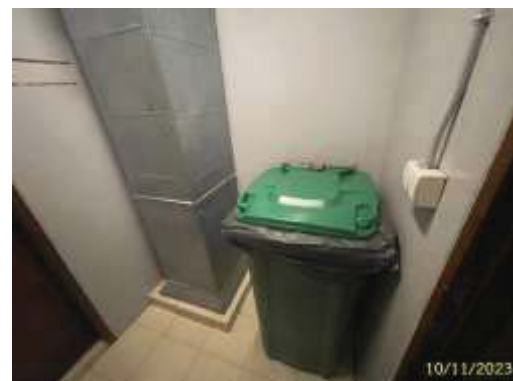
ห้องพักมูลฝอยประจำชั้น

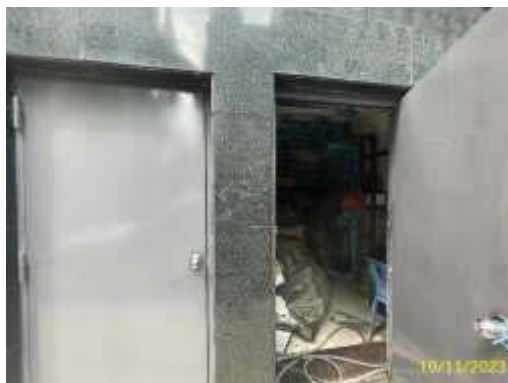
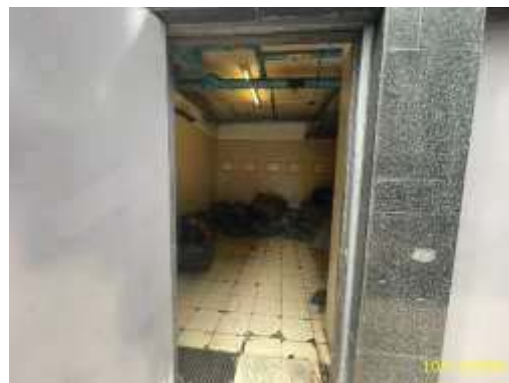
2. จัดให้มีห้องพักมูลฝอยรวมของอาคาร มีความจุเท่ากับ 32.475 ลบ.ม. หรือสามารถเก็บมูลฝอยที่เกิดขึ้นได้มากกว่า 3 วัน และหมั่นทำความสะอาดอย่างน้อยสัปดาห์ละครั้ง	✓ - โครงการจัดให้มีห้องพักขยะรวม 1 แห่งตั้งอยู่บริเวณชั้น 1 ด้านหน้าโครงการ ซึ่งสามารถรองรับมูลฝอยที่เกิดขึ้นในโครงการและสามารถกักเก็บมูลฝอยเพื่อรอการเข้ามาเก็บขนของเทศบาลได้อย่างเพียงพอ และโครงการจัดให้มีเจ้าหน้าที่คอยทำความสะอาดเป็นประจำทุกสัปดาห์	-	ภาพที่ 2.2-8 การจัดการมูลฝอย

ห้องพัสดุโดยรวม

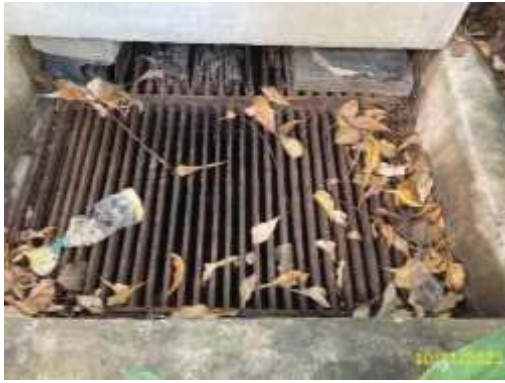
6. ติดตั้งตะแกรงดักขยะที่บ่อดักน้ำ (Manhole) สุดท้ายก่อนที่จะระบายน้ำออกสู่ที่ระบายน้ำสาธารณะ และหมั่นตรวจสอบ ดักขยะออกเป็นประจำ	✓ - โครงการได้ติดตั้งตะแกรงดักขยะที่บ่อดักน้ำสุดท้ายก่อนปล่อยออกนอกโครงการ และจัดให้มีเจ้าหน้าที่คอยตรวจสอบและดักขยะออกเป็นประจำ	-	ภาพที่ 2.2-4 การจัดการน้ำเสีย

บ่อสุดท้ายพร้อมตะแกรงดักขยะ

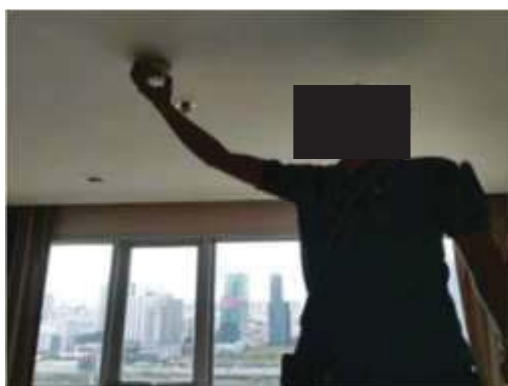
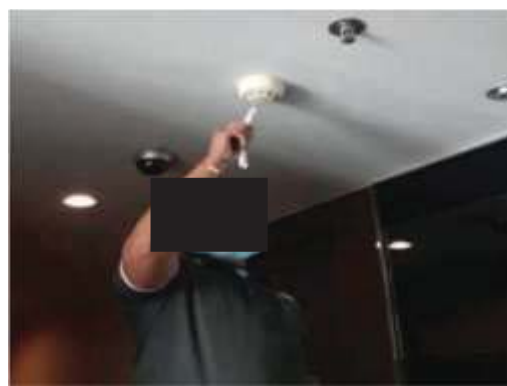
การตรวจเช็คและซ่อมบำรุงระบบอัคคีภัย
