บทที่ 4

สรุปผลการปฏิบัติตามมาตรการฯ และข้อเสนอแนะ

จากผลการติดตามตรวจสอบผลการปฏิบัติตามมาตรการป้องกันและแก้ไขผลกระทบสิ่งแวดล้อมและมาตรการติดตามตรวจสอบผลกระทบสิ่งแวดล้อม โครงการ รีเจนท์โฮม บางซื่อ เฟส 27 (ระยะดำเนินการ) ระหว่างเดือน กรกฎาคม ถึง ธันวาคม พ.ศ. 2566 พบว่าโครงการฯ มีการปฏิบัติตามมาตรการฯ เป็นส่วนใหญ่ แต่ยังคงมีมาตรการฯ บางมาตรการที่ทางโครงการไม่ได้ปฏิบัติ ปฏิบัติไม่ได้ ปฏิบัติได้แต่ไม่มีประสิทธิภาพ และยังไม่ถึงเวลาปฏิบัติ โดยสามารถสรุปได้ดังตารางที่ 4-1

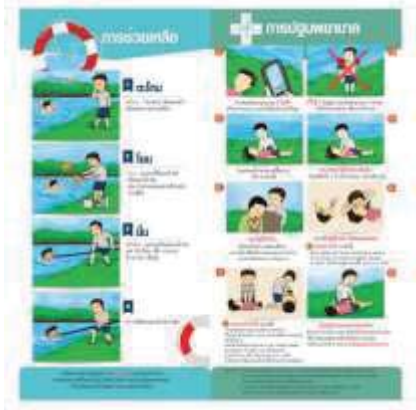
2) อุบัติเหตุจากการจมน้ำ	<ul style="list-style-type: none"> - ติดป้ายแสดงวิธีการปฐมพยาบาลคนจมน้ำในบริเวณสระว่ายน้ำให้ชัดเจน 	<p>การดำเนินการในปัจจุบัน</p> <ul style="list-style-type: none"> - ไม่ได้ปฏิบัติ : ทางโครงการมิได้จัดทำการติดตั้งป้ายแสดงวิธีการปฐมพยาบาลคนจมน้ำในบริเวณสระว่ายน้ำ <p>แนวทางการดำเนินการ</p> <ul style="list-style-type: none"> - ให้โครงการจัดทำการติดตั้งป้าย ที่มีความเกี่ยวข้องกับวิธีการปฐมพยาบาลคนจมน้ำ ภายในบริเวณสระว่ายน้ำ โดยจุดที่ติดตั้งต้องสามารถมองเห็นได้ง่าย ป้ายดังกล่าวควรจำจากวัสดุไม่สามารถเปียกน้ำได้ เช่น พลาสติก โลหะ พร้อมทั้งจัดให้มีเจ้าหน้าที่ตรวจดูแลให้มีความสมบูรณ์อยู่เสมอ ดังตัวอย่าง

<p>ป้ายแสดงวิธีการปฐมพยาบาลคนจมน้ำ</p>
3.5 การจัดการมูลฝอย	<p>- จัดให้มีห้องพักมูลฝอยประจำชั้นที่ชั้นพักอาศัยตั้งแต่ชั้นที่ 4 ถึงชั้นที่ 24 ของแต่ละทาวเวอร์ ภายในห้องพักมูลฝอยประจำชั้นของแต่ละทาวเวอร์จะตั้งถังมูลฝอยขนาด 240 ลิตร จำนวน 2 ถัง (แบ่งเป็นถังมูลฝอยย่อยสลายได้ จำนวน 1 ถัง และถังมูลฝอยรีไซเคิลหรือมูลฝอยที่สามารถนำไปขายได้ จำนวน 1 ถัง) ถังมูลฝอยขนาด 50 ลิตร จำนวน 2 ถัง (แบ่งเป็นถังมูลฝอยทั่วไป ภายในรองด้วยถุงดำอีกชั้นหนึ่ง จำนวน 1 ถัง และถังมูลฝอยอันตราย ภายในรองด้วยถุงสีส้ม ขนาด 50 ลิตร จำนวน 1 ถัง) ซึ่งเพียงพอในการรองรับมูลฝอยแต่ละประเภท สำหรับห้องสำนักงานนิติบุคคลอาคารชุด (ตั้งอยู่ที่ชั้นที่ 1) และห้องออกกําลังกาย (ตั้งอยู่ที่ชั้น 4) โครงการจะตั้งถังมูลฝอย ขนาด 100 ลิตร จำนวน 4 ถัง (ถังมูลฝอยทั่วไป 1 ถัง ถังมูลฝอยย่อยสลายได้ 1 ถัง ถังมูลฝอยรีไซเคิลหรือ มูลฝอยที่สามารถนำไปขายได้ 1 ถัง และถังมูลฝอยอันตราย 1 ถัง)</p>	<p>การดำเนินการในปัจจุบัน</p> <p>- ปฏิบัติได้แต่ไม่มีประสิทธิภาพ : โครงการได้จัดให้มีห้องพักมูลฝอยประจำชั้นภายในอาคารทุกอาคารตั้งแต่ชั้นที่ 4-24 จำนวน 1 ห้อง/ชั้น โดยภายในห้องตั้งถังขยะมูลฝอย จำนวน 1 ถัง/ชั้น</p> <p>แนวทางการดำเนินการ</p> <p>- ให้ทางโครงการจัดให้มีถังมูลฝอยจำนวน 4 ถัง โดยแยกเป็นถังมูลฝอยย่อยสลายได้ 1 ถัง ถังมูลฝอยรีไซเคิล 1 ถัง ถังมูลฝอยทั่วไป 1 ถังและถังมูลฝอยอันตราย 1 ถัง ไว้ในบริเวณห้องพักมูลฝอยประจำชั้น พร้อมจัดให้มีแม่บ้านทำความสะอาดห้องพักขยะประจำชั้นและขนมูลฝอยไปยังห้องพักมูลฝอยรวมเป็นประจำทุกวัน เพื่อมิก่อให้เกิดกลิ่นเหม็นรบกวนแก่ผู้พักอาศัยภายในอาคาร</p>
