ผลการปฏิบัติตามมาตรการป้องกัน
และแก้ไขผลกระทบสิ่งแวดล้อม

ตารางที่ 2.2-1 ผลการปฏิบัติตามมาตรการป้องกันและแก้ไขผลกระทบสิ่งแวดล้อมของโครงการ Maestro 12 Residences ระยะดำเนินการ

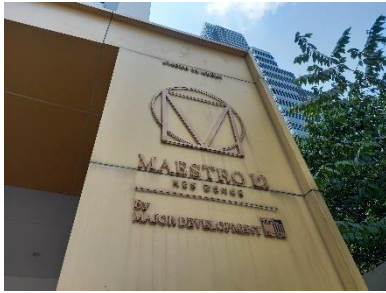
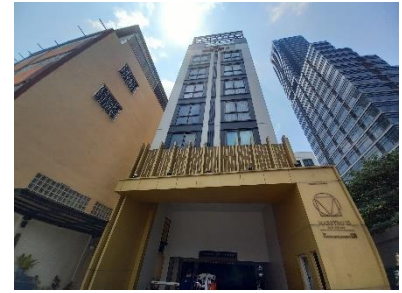
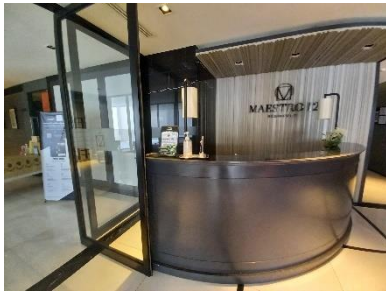
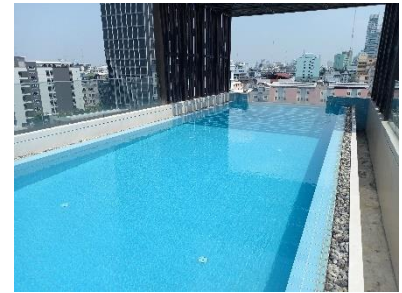
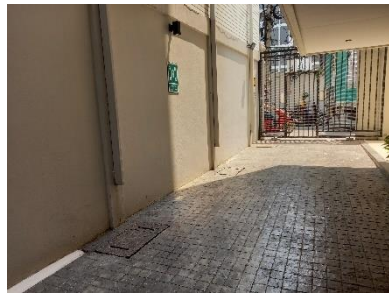
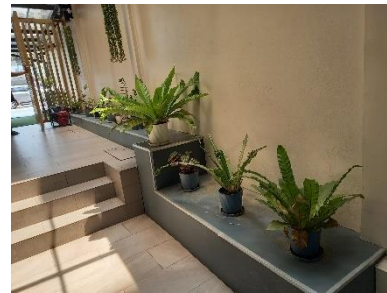
ภาพที่ 2.2-1 สภาพแวดล้อมรอบโครงการ

1. ทรัพยากรกายภาพ				
1.1 สภาพภูมิประเทศ	1. ดูแลรักษาสภาพแวดล้อมของโครงการและพื้นที่โดยรอบให้มีสภาพดีอยู่เสมอ	✓ - โครงการจัดให้มีเจ้าหน้าที่ประจำโครงการดูแลรักษาสภาพแวดล้อมของโครงการและพื้นที่โดยรอบให้มีสภาพดีอยู่เสมอ	ภาพที่ 2.2-1	-

1.2 ทรัพยากรดินและการชะล้างพังทลายของดิน	1. ดูแลรักษาสภาพแวดล้อมของโครงการและพื้นที่โดยรอบให้มีสภาพดีอยู่เสมอ	✓ - โครงการจัดให้มีเจ้าหน้าที่ประจำโครงการดูแลรักษาสภาพแวดล้อมของโครงการและพื้นที่โดยรอบให้มีสภาพดีอยู่เสมอ	ภาพที่ 2.2-1	-

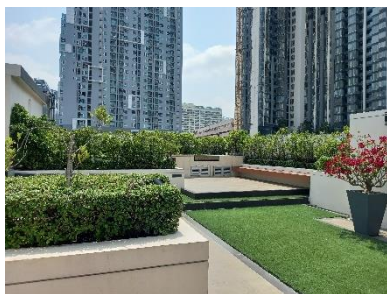
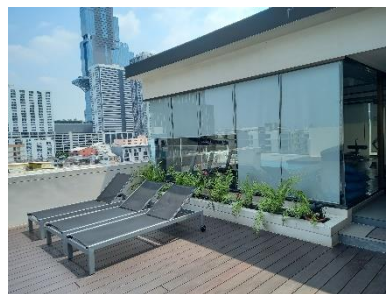
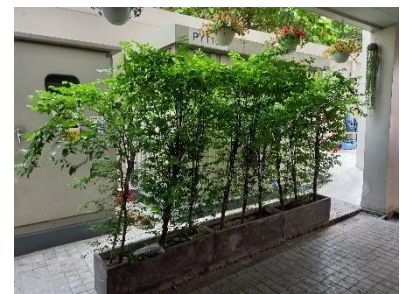
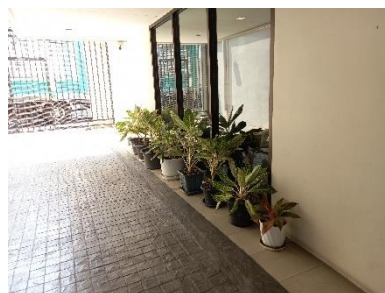
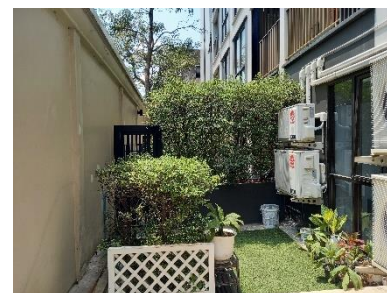
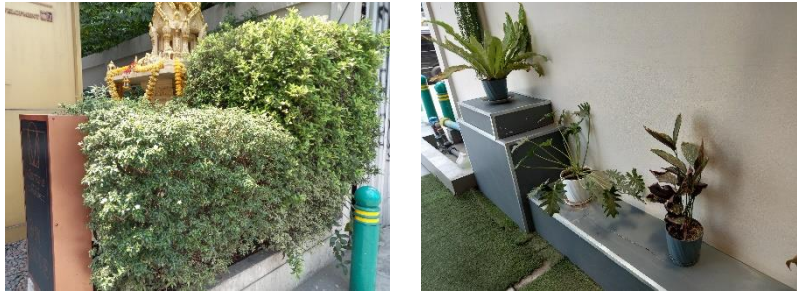
ภาพที่ 2.2-2 พื้นที่สีเขียวภายในโครงการ

9. หมั่นดูแลตรวจสอบพื้นที่สีเขียวในโครงการให้มีสภาพสวยงามอย่างสม่ำเสมอตลอดระยะเวลาดำเนินโครงการเพื่อเป็นการส่งเสริมการพัฒนาที่ยั่งยืน และเป็นการช่วยรักษา สภาพแวดล้อม สร้างทัศนียภาพ และให้ความสำคัญกับคุณภาพชีวิตของผู้อยู่อาศัย และพื้นที่บริเวณรอบโครงการ	✓ - โครงการจัดให้มีการดูแลพื้นที่สีเขียวในโครงการให้มีสภาพสวยงามอย่างสม่ำเสมอ โดยจัดให้มีการรดน้ำต้นไม้ทุกวัน และตัดแต่งกิ่งไม้ทุก 2 เดือน/ครั้ง ตลอดระยะเวลาดำเนินโครงการเพื่อเป็นการช่วยรักษาสภาพแวดล้อม และสร้างทัศนียภาพที่ดีภายในพื้นที่โครงการ	ภาพที่ 2.2-2	-

4. ก่อรั้วทึบความสูง 3 เมตร โดยรอบโครงการ	✓ - โครงการจัดให้มีรั้วทึบความสูง 3 เมตร โดยรอบโครงการ	ภาพที่ 2.2-2	-
	5. จัดเจ้าหน้าที่คอยดูแลตรวจสอบรักษาดินไม้ในพื้นที่สีเขียว ให้มีสภาพสวยงามอย่างสม่ำเสมอตลอดระยะดำเนินโครงการ นอกจากนี้หากมีต้นไม้ได้รับความเสียหาย หรือตายต้องปลูก	✓ - โครงการจัดให้มีเจ้าหน้าที่คอยตรวจสอบ ดูแลต้นไม้ในพื้นที่สีเขียวให้มีสภาพสวยงามอย่างสม่ำเสมอ โดยจัดให้มีการรดน้ำต้นไม้ทุกวัน และตัดแต่งกิ่งไม้ทุก 2 เดือน/ครั้ง ตลอดระยะ	ภาพที่ 2.2-2	-

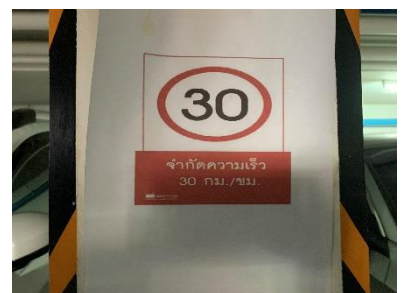
ป้ายจำกัดความเร็ว

1.3 คุณภาพอากาศ	1. จำกัดความเร็วของรถที่เข้า-ออกมีความเร็วไม่เกิน 30 กิโลเมตร/ชั่วโมง	✓ - โครงการจัดให้มีการจำกัดความเร็วของรถที่เข้า-ออกโครงการโดยการติดตั้งป้ายจำกัดความเร็วไม่เกิน 30 กิโลเมตร/ชั่วโมง รวมทั้งจัดให้มีเจ้าหน้าที่รักษาความปลอดภัยอำนวยความสะดวกการจราจรและควบคุมความเร็วเข้า-ออกโครงการ	ภาพที่ 2.2-3	-

1.4 เสียง	1. จำกัดความเร็วของรถที่เข้า-ออกมีความเร็วไม่เกิน 30 กิโลเมตร/ชั่วโมง	✓ - โครงการจัดให้มีการจำกัดความเร็วของรถที่เข้า-ออกโครงการ โดยการติดตั้งป้ายจำกัดความเร็วไม่เกิน 30 กิโลเมตร/ชั่วโมง รวมทั้งจัดให้มีเจ้าหน้าที่รักษาความปลอดภัยคอยอำนวยความสะดวกการจราจรและควบคุมความเร็วเข้า-ออกโครงการ	ภาพที่ 2.2-3	-

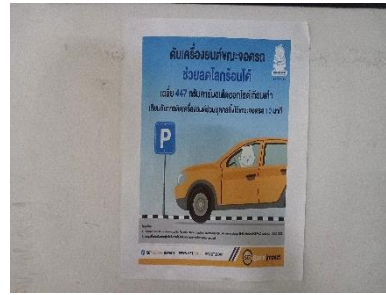
ป้ายห้ามติดเครื่องยนต์ทิ้งไว้

2. ติดตั้งป้ายเตือน “ห้ามติดเครื่องขณะจอดรถ” ไว้ในพื้นที่จอดรถของอาคาร ให้สังเกตเห็นได้อย่างชัดเจนและทั่วถึงและกำชับให้เจ้าหน้าที่ควบคุมดูแลอย่างเคร่งครัดเพื่อลดผลกระทบด้านอากาศเสีย เสียง และความร้อนที่เกิดจากรถยนต์	✓ - โครงการจัดให้มีการติดป้าย “ห้ามติดเครื่องขณะจอดรถ” บริเวณพื้นที่จอดรถภายในโครงการที่สามารถมองเห็นได้อย่างชัดเจน	ภาพที่ 2.2-3	-

7. ติดตั้งป้ายเตือน “ดับเครื่องทุกครั้งขณะจอดรถ” ไว้บริเวณที่จอดรถ เพื่อลดเสียงที่เกิดขึ้นจากเครื่องยนต์	✓ - โครงการจัดให้มีการติดป้าย “ห้ามติดเครื่องขณะจอดรถ” บริเวณพื้นที่จอดรถของโครงการ	ภาพที่ 2.2-3	-

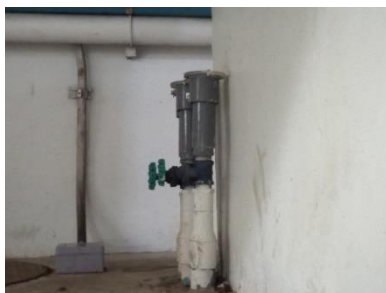
ภาพที่ 2.2-5 ระบบบำบัดน้ำเสียของโครงการ

1.6 แหล่งน้ำผิวดิน	1. ติดตั้งระบบบำบัดน้ำเสียชนิดเติมอากาศแบบตะกอนเร่งสมบูรณ์ (Completely Mixed Activated Sludge) จำนวน 1 ชุด รองรับปริมาณน้ำเสีย 90.00 ลูกบาศก์เมตร	✓	- โครงการจัดให้มีการติดตั้งระบบบำบัดน้ำเสียชนิดเติมอากาศแบบตะกอนเร่งสมบูรณ์ (Completely Mixed Activated Sludge) จำนวน 1 ชุด	ภาพที่ 2.2-5	-

2. จัดให้มีเจ้าหน้าที่เทคนิคดูแลการเดินระบบบำบัดน้ำเสียให้มีประสิทธิภาพอยู่เสมอ	✓	- โครงการจัดให้มีช่างประจำโครงการดูแลการเดินระบบบำบัดน้ำเสียให้มีสภาพดี มีประสิทธิภาพ พร้อมใช้งานอยู่เสมอ	ภาพที่ 2.2-5 เอกสารแนบ 3	-

1.6 แหล่งน้ำผิวดิน (ต่อ)	5. ดูแลให้ระบบบำบัดน้ำเสียเปิดทำงานตลอดเวลา โดยการติดตั้งมิเตอร์ไฟฟ้าของระบบบำบัดน้ำเสียแยกจากระบบอื่น	● - โครงการจัดให้มีเจ้าหน้าที่คอยตรวจสอบ ดูแลระบบบำบัดน้ำเสียให้อยู่ในสภาพดี มีประสิทธิภาพ พร้อมใช้งานอยู่เสมอ ทั้งนี้ โครงการไม่ได้จัดให้มีการติดตั้งมิเตอร์ไฟฟ้าของระบบบำบัดน้ำเสียแยกจากระบบอื่น	ภาพที่ 2.2-5 เอกสารแนบ 3	ตารางที่ 4.1-2

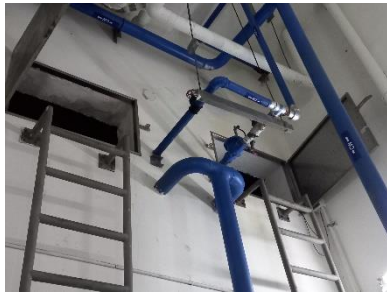
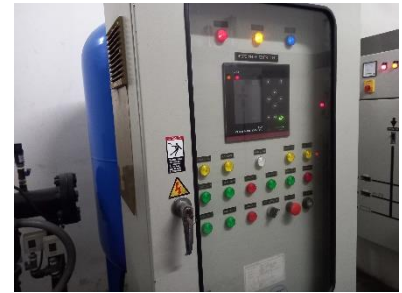
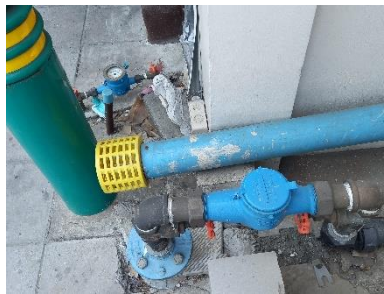
ภาพที่ 2.2-6 ระบบน้ำใช้ในโครงการ

3. คุณค่าการใช้ประโยชน์ของมนุษย์				
3.1 การใช้น้ำ	1. จัดตั้งเก็บน้ำใต้ดิน (คสล.) จำนวน 1 ถัง ความจุ 124.50 ลูกบาศก์เมตร (เพื่อการอุปโภค-บริโภค) สามารถสำรองเพื่อการอุปโภคได้ 1.20 วัน	✓ - โครงการจัดให้มีถังเก็บน้ำใต้ดิน (คสล.) จำนวน 1 ถัง เพื่อเก็บน้ำไว้ใช้ในกรณีที่โครงการ ซึ่งเพียงพอต่อความต้องการของผู้พักอาศัยภายในโครงการ	ภาพที่ 2.2-6	-

3.1 การใช้น้ำ (ต่อ)	2. จัดให้มีเจ้าหน้าที่คอยตรวจสอบดูแลรักษาระบบจ่ายน้ำระบบเส้นท่อประปา ก๊อกน้ำ หรือเครื่องสุขภัณฑ์ต่าง ๆ ของโครงการให้อยู่ในสภาพดูอยู่เสมอ หากพบว่าชำรุดเสียหายให้ซ่อมทันที เพื่อป้องกันการสูญเสียน้ำโดยเปล่าประโยชน์ และป้องกันการปนเปื้อนของน้ำประปา	✓ - โครงการจัดให้มีเจ้าหน้าที่คอยตรวจสอบ ดูแลรักษาระบบจ่ายน้ำ ระบบเส้นท่อประปา ก๊อกน้ำ หรือเครื่องสุขภัณฑ์ต่าง ๆ ของโครงการให้อยู่ในสภาพดี พร้อมใช้งานอยู่เสมอทุก 6 เดือน/ครั้ง ทั้งนี้หากพบว่าการชำรุดเสียหายโครงการจะจัดให้มีช่างมาแก้ไข ปรับปรุงทันที	ภาพที่ 2.2-6 เอกสารแนบ 3	-

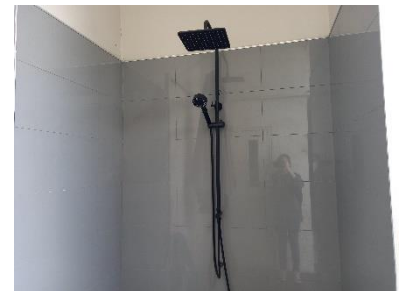
ภาพที่ 2.2-7 สุขภัณฑ์ที่ใช้ภายในโครงการ

5. ออกแบบหรือเลือกสุขภัณฑ์ประหยัดน้ำใช้ภายในโครงการ	✓ - โครงการจัดให้มีการเลือกสุขภัณฑ์ประหยัดน้ำใช้ภายในโครงการ	ภาพที่ 2.2-7	-
	6. มาตรการล้างทำความสะอาดถังสำรองน้ำใช้ ดังนี้ <u>ขั้นตอน</u> - ปิดวาล์วทางท่อน้ำเข้าถังเก็บน้ำสำรองรวมทั้งปั้มน้ำ และเปิดรูน้ำตรงข้างล่างถึงที่เป็นท่อสำหรับระบายตะกอน - เปิดน้ำในถังน้ำ (โดยน้ำทั้งดังกล่าวที่ได้จะนำไปใช้ล้างถนนและรดน้ำต้นไม้ เป็นต้น)	✓ - โครงการจัดให้มีขั้นตอนการทำความสะอาดถังเก็บน้ำตามมาตรการกำหนด	เอกสารแนบ 3	-

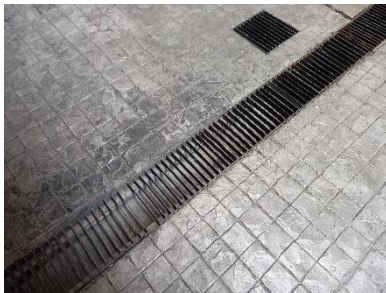
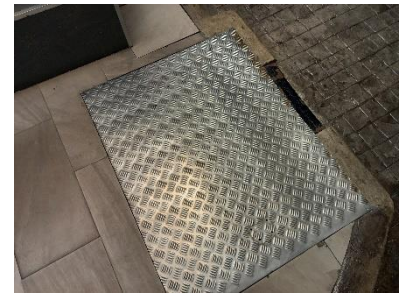
ภาพที่ 2.2-8 ระบบระบายน้ำภายในโครงการ

3.3 การระบายน้ำและการป้องกันน้ำท่วม	1. จัดท่อระบายน้ำขนาดเส้นผ่านศูนย์กลาง 0.60 ลูกบาศก์เมตร สามารถท่อน้ำในเส้นท่อได้ 42.39 ลูกบาศก์เมตร ก่อนรวบรวมเข้าสู่ท่อระบายน้ำด้านหน้าโครงการริมถนนเพชรบุรีต่อไป	✓	- โครงการจัดให้มีท่อระบายน้ำขนาดเส้นผ่านศูนย์กลาง 0.60 ลูกบาศก์เมตร สามารถท่อน้ำในเส้นท่อได้ 42.39 ลูกบาศก์เมตร ก่อนรวบรวมเข้าสู่ท่อระบายน้ำด้านหน้าโครงการริมถนนเพชรบุรีต่อไป	ภาพที่ 2.2-8	-

2. ดูแลรักษาระบบระบายน้ำ เช่น ตะแกรงดักขยะ ท่อระบายน้ำ และบ่อท่อน้ำรวมทั้งเครื่องสูบน้ำ อุปกรณ์ต่างให้มีสภาพดีอยู่เสมอ	✓	- โครงการจัดให้ช่างประจำโครงการดูแลรักษาระบบระบายน้ำ เช่น ตะแกรงดักขยะ ท่อระบายน้ำ และบ่อท่อน้ำรวมทั้งเครื่องสูบน้ำ อุปกรณ์ต่าง ๆ อยู่เสมอทุก 1 ครั้ง/ปี ตลอดระยะเปิดดำเนินการ	ภาพที่ 2.2-8 เอกสารแนบ 3	-

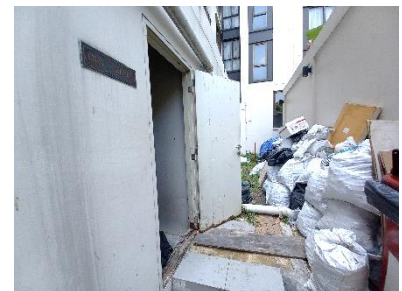
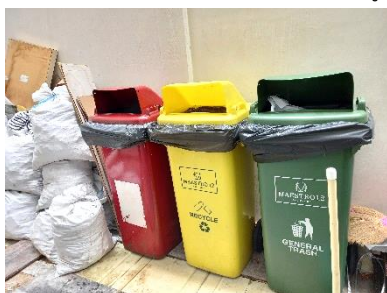
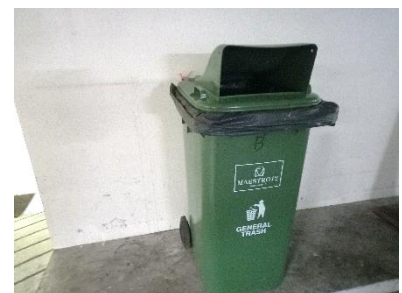
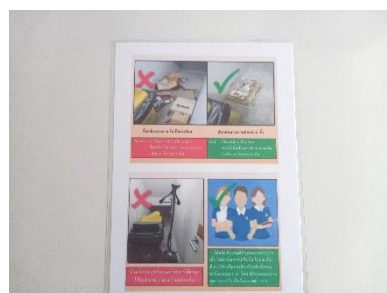
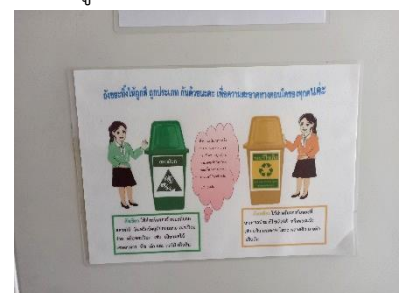
ภาพที่ 2.2-9 ห้องพักมูลฝอย

3.4 การจัดการขยะ	1. ส่วนพักอาศัยจะจัดวางถังขยะแห้ง 150 ลิตร จำนวน 1 ถัง ถังขยะเปียก 100 ลิตร จำนวน 1 ถัง และถังขยะอันตราย 50 ลิตร จำนวน 1 ถัง ทุกถ้งมีฝาปิดมิดชิด โดยถังขยะอันตรายจะติดป้ายข้างถังว่า “ถังขยะอันตราย” โดยภายในถังขยะจะรองด้วยถุงพลาสติกสีดำ ไว้ทุกชั้นบริเวณห้องพักขยะประจำชั้น	✓	- โครงการจัดให้ถังขยะรีไซเคิลขนาด 150 ลิตร จำนวน 1 ถัง ถังขยะทั่วไปขนาด 150 ลิตร จำนวน 1 ถัง และถังขยะอันตราย 50 ลิตร จำนวน 1 ถัง ทุกถ้งมีฝาปิดมิดชิด โดยถังขยะอันตรายจะติดป้ายข้างถังว่า “ถังขยะอันตราย” โดยภายในถังขยะจะรองด้วยถุงพลาสติกสีดำ ไว้ทุกชั้นบริเวณห้องพักขยะประจำชั้น	ภาพที่ 2.2-9 เอกสารแนบ 3	-

3.4 การจัดการขยะ (ต่อ)	2. ห้องสำนักงานนิติบุคคลจะจัดถังรองรับขยะขนาด 50 ลิตร จำนวน 3 ถัง แยกเป็นขยะเปียก ขยะแห้ง และขยะอันตราย โดยภายในถังขยะอันตรายจะรองด้วยถุงพลาสติก	● - โครงการจัดให้มีถังขยะขนาดเล็ก จำนวน 1 ถัง วางไว้บริเวณห้องนิติบุคคล เนื่องจากพื้นที่ดังกล่าวอยู่ใกล้กับห้องพักรวมของโครงการ เมื่อมีขยะประมาณ 3 ใน 4 ของถังพนักงานจะนำไปทิ้งที่ห้องพักรวมทั้งหมด	ภาพที่ 2.2-9	ตารางที่ 4.1-2

3. พื้นที่ส่วนกลาง เช่น โถงต้อนรับ สรรว่ายน้ำ และพื้นที่จอดรถ เป็นต้น จะจัดวางถังขยะขนาด 30 ลิตร จุดละ 2 ถัง ตามความเหมาะสม โดยติดตั้งป้ายข้างถังว่า “ถังขยะเปียก” และ “ถังขยะแห้ง” ซึ่งจะรองรับขยะจากผู้เข้าพักอาศัยที่เข้ามาใช้บริการในบริเวณดังกล่าว	✓ - โครงการจัดให้มีถังขยะวางไว้บริเวณส่วนต่าง ๆ ของพื้นที่ส่วนกลาง เพื่อรองรับขยะจากผู้เข้าพักอาศัยที่เข้ามาใช้บริการในบริเวณดังกล่าว	ภาพที่ 2.2-9	-

4. ในแต่ละวันต้องจัดพนักงานรวบรวมขยะจากจุดต่าง ๆ โดยรวบรวมขยะใส่ถุงดำแล้วมัดปากถุงให้แน่น นำไปกองไว้ภายในห้องพักรวมของโครงการ ยกเว้นขยะอันตรายที่โครงการจัดถังรองรับขยะอันตรายไว้ภายในห้องพักรวมของโครงการ	✓ - โครงการจัดให้มีพนักงานทำความสะอาดรวบรวมขยะจากจุดต่าง ๆ โดยรวบรวมขยะใส่ถุงดำแล้วมัดปากถุงให้แน่น นำไปกองไว้ภายในห้องพักรวมของโครงการ	ภาพที่ 2.2-9 เอกสารแนบ 3	-

5. จัดห้องพักรวมสร้างด้วย คสล. ตั้งอยู่บริเวณชั้น 1 ใต้อาคารด้านทิศเหนือ แบ่งออกเป็น 3 ห้อง คือ ห้องพักรวมแห้ง มีขนาดพื้นที่ 4.50 ตารางเมตร ห้องพักรวมเปียก มีขนาดพื้นที่ 2.00 ตารางเมตร และห้องพักรวมอันตราย มีขนาดพื้นที่ 1.60 ตารางเมตร โดยภายในห้องพักรวมแห้งและขยะเปียกจะกองขยะสูง 1 เมตร ดังนั้น ห้องพักรวมแห้งและห้องพักรวมเปียกจะสามารถรองรับขยะได้ 4.50 และ 2.00 ลูกบาศก์เมตร ตามลำดับ	● - โครงการจัดให้มีห้องพักรวมบริเวณชั้น 1 ของโครงการ โดยแบ่งออกเป็น 3 ห้อง คือ ห้องพักรวมแห้ง ห้องพักรวมเปียก และห้องพักรวมอันตราย โดยโครงการจัดให้พนักงานทำความสะอาดคอยล้างทำความสะอาดห้องพักรวมทุก 1 เดือน/ครั้ง	ภาพที่ 2.2-9	ตารางที่ 4.1-2

6. ตรวจสอบภาชนะรองรับขยะให้อยู่ในสภาพดี กรณีที่พบว่าการชำรุดหรือเสียหายให้ซ่อมแซมหรือเปลี่ยนใหม่ทันที	✓	- โครงการจัดให้มีพนักงานทำความสะอาดคอยตรวจสอบภาชนะรองรับขยะให้อยู่ในสภาพดีอยู่เสมอ	ภาพที่ 2.2-9 เอกสารแนบ 3	-

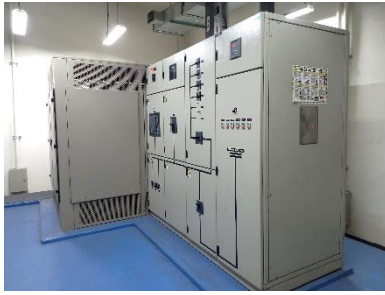
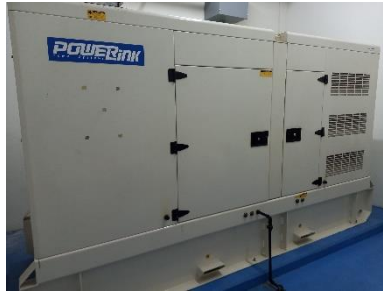
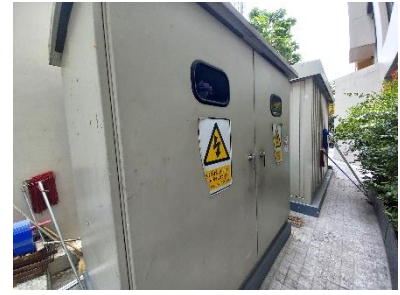
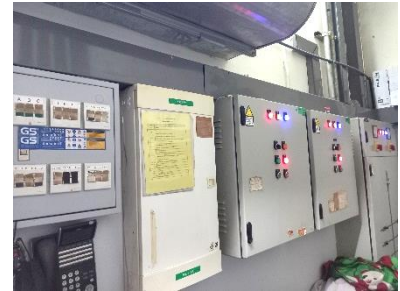
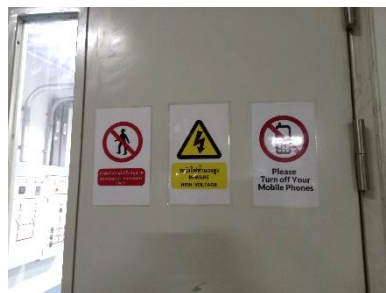
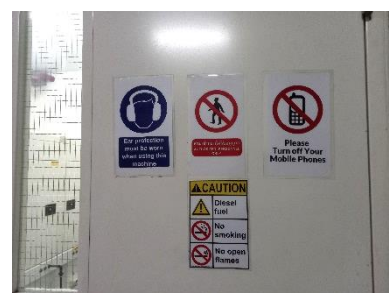
ภาพที่ 2.2-10 ระบบไฟฟ้าภายในโครงการ

1.3 คุณภาพอากาศ (ต่อ)	5. เลือกเครื่องกำเนิดไฟฟ้าที่มีมาตรฐาน มีประสิทธิภาพสูง และอัตราการระบายมลพิษต่ำ	✓ - โครงการจัดให้มีการเลือกเครื่องกำเนิดไฟฟ้าที่มีมาตรฐาน มีประสิทธิภาพสูง และอัตราการระบายมลพิษต่ำ	ภาพที่ 2.2-10	-

6. จัดให้มีเจ้าหน้าที่คอยตรวจสอบเครื่องกำเนิดไฟฟ้า ให้พร้อมใช้งานอยู่เสมอ กรณีที่พบว่าเครื่องชำรุดหรือเกิดความเสียหายของอุปกรณ์ให้เร่งดำเนินการซ่อมแซมแก้ไขโดยทันที	✓ - โครงการจัดให้มีเจ้าหน้าที่คอยตรวจสอบดูแล เครื่องกำเนิดไฟฟ้า เป็นประจำสม่ำเสมอทุก 2 ครั้ง/สัปดาห์ (วันจันทร์และวันศุกร์) เพื่อให้เครื่องกำเนิดไฟฟ้าอยู่ในสภาพดี มีประสิทธิภาพพร้อมใช้งานอยู่เสมอ	ภาพที่ 2.2-10	-

2. เลือกเครื่องกำเนิดไฟฟ้าที่มีมาตรฐาน มีประสิทธิภาพสูง และอัตราการระบายมลพิษต่ำ	✓ - โครงการจัดให้มีการเลือกเครื่องกำเนิดไฟฟ้าที่มีมาตรฐาน มีประสิทธิภาพสูงและอัตราการระบายมลพิษต่ำ	ภาพที่ 2.2-10	-

3. จัดให้มีเจ้าหน้าที่คอยตรวจสอบเครื่องกำเนิดไฟฟ้า ให้พร้อมใช้งานอยู่เสมอ กรณีที่พบว่าเครื่องชำรุดหรือเสียหายของอุปกรณ์ให้เร่งดำเนินการซ่อมแซม แก้ไขโดยทันที	✓ - โครงการจัดให้มีเจ้าหน้าที่คอยตรวจสอบดูแล เครื่องกำเนิดไฟฟ้า เป็นประจำสม่ำเสมอทุก 2 ครั้ง/สัปดาห์ (วันจันทร์และวันศุกร์) เพื่อให้เครื่องกำเนิดไฟฟ้าอยู่ในสภาพดี มีประสิทธิภาพพร้อมใช้งานอยู่เสมอ	ภาพที่ 2.2-10 เอกสารแนบ 3	-

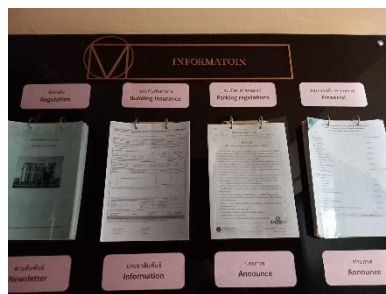
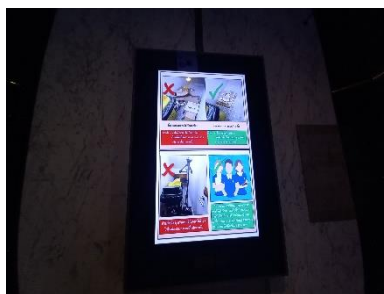
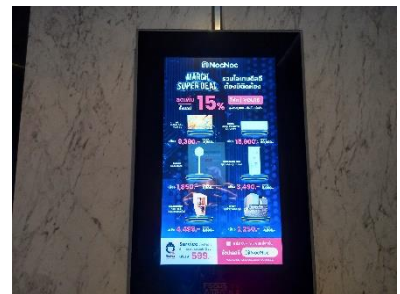
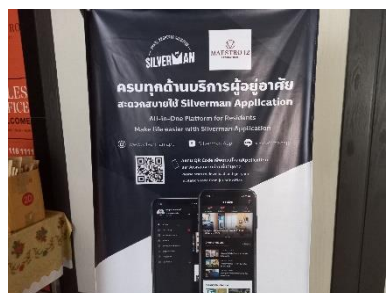
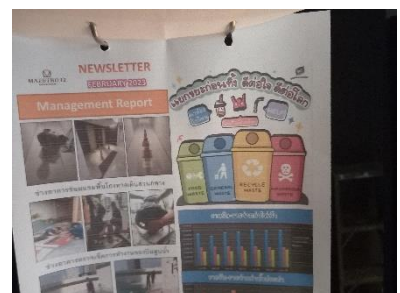
1.3 คุณภาพอากาศ (ต่อ)	10. รณรงค์ และประชาสัมพันธ์ให้ผู้พักอาศัยภายในโครงการให้ใช้รถโดยสารสาธารณะ จักรยานยนต์รับจ้าง ในการออกไปประกอบกิจวัตรประจำวัน	✓ - โครงการจัดให้เจ้าหน้าที่รักษาความปลอดภัยบริเวณทางเข้า-ออกโครงการคอยบริการเรียกรถขนส่งสาธารณะและแนะนำการเดินทาง ให้แก่ผู้พักอาศัยภายในโครงการ รวมถึงมีการประชาสัมพันธ์รณรงค์ให้ผู้พักอาศัยภายในโครงการให้ใช้รถโดยสารสาธารณะ บริเวณบอร์ดประชาสัมพันธ์ และระบบออนไลน์ของโครงการ	ภาพที่ 2.2-3 ภาพที่ 2.2-14	-

3. รณรงค์ ประชาสัมพันธ์ ให้ผู้พักอาศัยภายในโครงการและพนักงานทุกคนใช้น้ำอย่างประหยัด โดยการจัดบอร์ดประชาสัมพันธ์ ติดป้าย/คำขวัญในห้องพัก สำนักงาน และพื้นที่สาธารณะอื่นๆ เช่น ปิดก๊อกน้ำทุกครั้งหลังเลิกใช้งาน เป็นต้น	✓ - โครงการจัดให้มีการประชาสัมพันธ์รณรงค์ให้ผู้พักอาศัยภายในโครงการและพนักงานทุกคนใช้น้ำอย่างประหยัด	ภาพที่ 2.2-14	-
