ผลการปฏิบัติตามมาตรการป้องกัน  
และแก้ไขผลกระทบสิ่งแวดล้อม

#### 2.1 การปฏิบัติตามมาตรการป้องกันและแก้ไขผลกระทบสิ่งแวดล้อม

โครงการ รีเจนท์ โฮม บางซื่อ เฟส 28 ตั้งอยู่ระหว่างถนนกรุงเทพ-นนทบุรี แขวงบางซื่อ เขตบางซื่อ กรุงเทพมหานคร เป็นอาคารอยู่อาศัยรวม (อาคารชุด) มีจำนวนห้องชุด 4,974 ห้อง (ห้องชุดเพื่อการพักอาศัย 4,920 ห้อง และห้องชุดเพื่อการพาณิชย์ (ร้านค้า) 54 ห้อง) ประกอบด้วย อาคารชุดพักอาศัยจำนวน 1 อาคาร 4 ทาวเวอร์ (4 ทาวเวอร์ เชื่อมต่อกันชั้นที่ 1 ถึงชั้นที่ 3 เป็นเป็นทาวเวอร์ A ทาวเวอร์ B มีขนาดความสูง 29 ชั้น ทาวเวอร์ C และทาวเวอร์ D มีขนาดความสูง 27 ชั้น) และอาคารห้องพักรวมจำนวน 1 อาคาร พื้นที่โครงการขนาด 19-0-16.7 ไร่ (30,466.8 ตารางเมตร) โดยโครงการได้จัดทำรายงานการประเมินผลกระทบสิ่งแวดล้อม และได้ผ่านการพิจารณาเห็นชอบรายงานฯ ตามหนังสือจากสำนักงานนโยบายและแผนทรัพยากรธรรมชาติและสิ่งแวดล้อม เลขที่ ทส 1009.5/1325 ลงวันที่ 2 กุมภาพันธ์ พ.ศ. 2560 โดยหนังสือเห็นชอบได้กำหนดมาตรการป้องกันและแก้ไขผลกระทบสิ่งแวดล้อมและมาตรการติดตามตรวจสอบผลกระทบสิ่งแวดล้อม เพื่อเป็นแนวทางให้โครงการปฏิบัติ รวมไปถึงเสนอรายงานผลการปฏิบัติตามมาตรการฯ ต่อหน่วยงานอนุญาตและหน่วยงานที่เกี่ยวข้อง รวมทั้งสำนักงานนโยบายและแผนทรัพยากรธรรมชาติและสิ่งแวดล้อม (สผ.) ทุก 6 เดือน

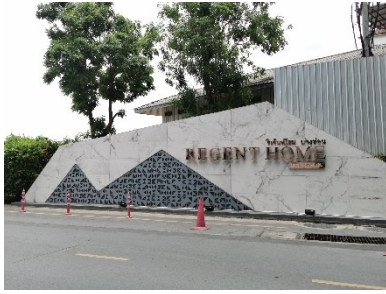
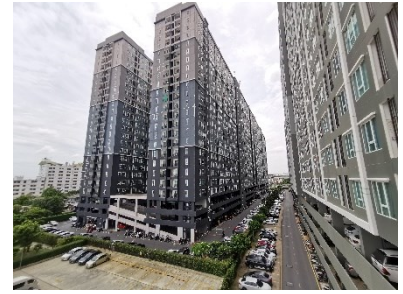
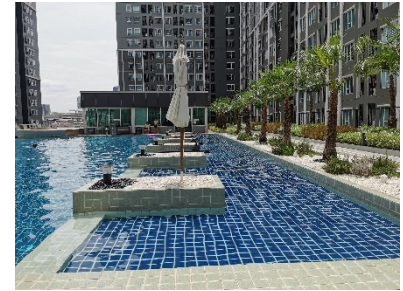
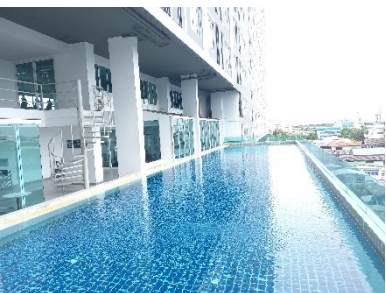
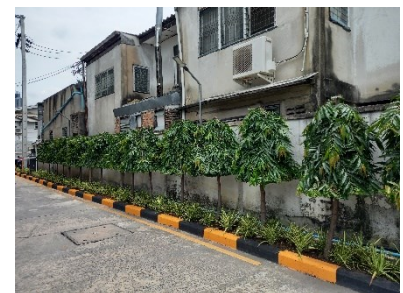
ภาพที่ 2.2-1 สภาพแวดล้อมรอบโครงการ

1.1 สภาพภูมิประเทศ	1. จัดให้มีการดูแลรักษาพื้นที่จัดภูมิทัศน์ภายในโครงการให้มีความสะอาดเป็นระเบียบเรียบร้อยอยู่เสมอ	✓ - โครงการจัดให้มีพนักงานทำความสะอาดประจำโครงการคอยดูแลความสะอาดบริเวณพื้นที่ส่วนกลางภายในโครงการให้มีความเป็นระเบียบเรียบร้อย เป็นประจำอย่างสม่ำเสมอทุกวัน	ภาพที่ 2.2-1 เอกสารแนบ 3	-

2. ควบคุมดูแลสภาพภายในโครงการให้เป็นไปตามแบบภูมิสถาปัตย์ที่ได้ออกแบบไว้	✓ - โครงการจัดให้มีนิติบุคคลอาคารชุดจัดทำระเบียบการพักอาศัย และควบคุมการใช้ประโยชน์พื้นที่ส่วนกลางภายในโครงการอย่างเคร่งครัด รวมถึงจัดให้มีพนักงานทำความสะอาดประจำโครงการคอยดูแลความสะอาดบริเวณพื้นที่ส่วนกลางภายในโครงการให้มีความเป็นระเบียบเรียบร้อย เป็นประจำอย่างสม่ำเสมอทุกวัน ทั้งนี้ หากพบว่ามีกรณีการชำรุดจะประสานงานไปยังช่างประจำโครงการให้ดำเนินการซ่อมแซมแก้ไขทันที เพื่อให้สภาพภายในโครงการให้เป็นไปตามแบบภูมิสถาปัตย์ที่ได้ออกแบบไว้	ภาพที่ 2.2-1 เอกสารแนบ 2 เอกสารแนบ 3	-

2. ดูแลรักษาความสะอาดถนนภายในโครงการ โดยฉีดล้างถนนเป็นประจำสม่ำเสมอ	✓ - โครงการจัดให้มีพนักงานทำความสะอาดประจำโครงการคอยดูแลรักษาความสะอาดถนนภายในโครงการเป็นประจำทุกวัน และจัดให้มีการฉีดล้างถนนภายในโครงการเป็นประจำอย่างสม่ำเสมอทุกปี	ภาพที่ 2.2-1	-

7. ดูแลบริเวณพื้นที่โครงการให้มีความสะอาดและเป็นระเบียบเรียบร้อยอยู่เสมอ	✓ - โครงการจัดให้มีพนักงานทำความสะอาดประจำโครงการคอยดูแลความสะอาดบริเวณพื้นที่ส่วนกลางภายในโครงการให้มีความเป็นระเบียบเรียบร้อย เป็นประจำอย่างสม่ำเสมอทุกวัน	ภาพที่ 2.2-1 เอกสารแนบ 3	-

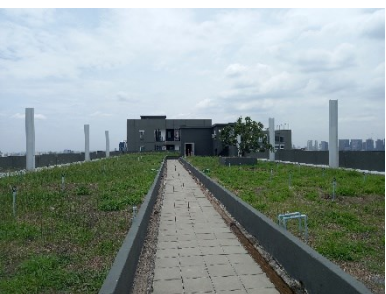
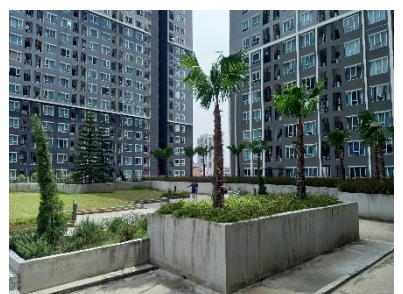
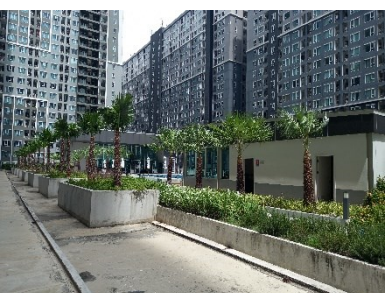
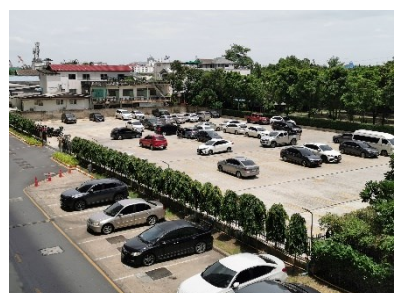
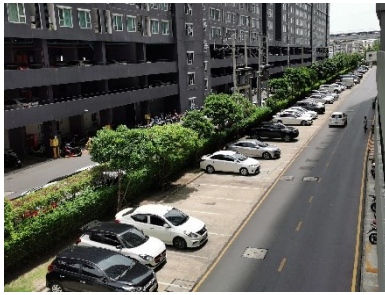
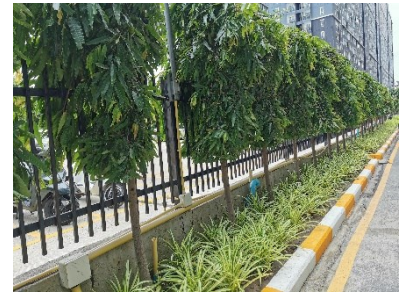
ภาพที่ 2.2-2 พื้นที่สีเขียวภายในโครงการ

3. จัดให้มีพื้นที่สีเขียวภายในโครงการ 14,915.41 ตารางเมตร โดยปลูกไม้ยืนต้น ไม้พุ่ม และพืชคลุมดินให้มากที่สุดเพื่อไม่ให้เกิดฝุ่นละออง	✓ - โครงการจัดให้มีพื้นที่สีเขียวบริเวณชั้น 1 รอบพื้นที่โครงการ บริเวณชั้น 4 รอบพื้นที่สระว่ายน้ำ และบริเวณชั้นดาดฟ้าของแต่ละอาคาร เพื่อดูดซับฝุ่นละอองที่เกิดขึ้นภายในโครงการ	ภาพที่ 2.2-2	-

3. ปลูกไม้ยืนต้น ไม้พุ่ม และพืชคลุมดินให้มากที่สุดทั้งภายนอกและภายในอาคาร	✓ - โครงการจัดให้มีพื้นที่สีเขียวบริเวณชั้น 1 รอบพื้นที่โครงการบริเวณชั้น 4 รอบพื้นที่สระว่ายน้ำ และบริเวณชั้นดาดฟ้าของแต่ละอาคาร เพื่อดูดซับฝุ่นละอองที่เกิดที่ก่อกำเนิดขึ้นภายในโครงการ	ภาพที่ 2.2-2	-

8. จัดให้มีการปลูกต้นไม้บริเวณชั้นจอดรถ เพื่อช่วยดูดซับมลพิษจากชั้นจอดรถ	● - โครงการจัดให้มีพื้นที่สีเขียวบริเวณพื้นที่จอดรถชั้นล่างของโครงการ เพื่อช่วยดูดซับมลพิษที่เกิดจากการขับขี่รถภายในโครงการ แต่ยังไม่ได้จัดให้มีพื้นที่สีเขียวไว้บริเวณพื้นที่จอดรถชั้นอื่น ๆ	ภาพที่ 2.2-2	ตารางที่ 4.1-2

6. ออกแบบให้พื้นที่โครงการบริเวณติดคลองบางซวนเป็นพื้นที่สีเขียวตลอดแนว	✓ - โครงการจัดให้มีพื้นที่สีเขียวบริเวณชั้น 1 รอบพื้นที่โครงการบริเวณชั้น 4 รอบพื้นที่สระว่ายน้ำ และบริเวณชั้นดาดฟ้าของแต่ละอาคาร เพื่อดูดซับฝุ่นละอองที่เกิดที่ก่อกำเนิดขึ้นภายในโครงการ	ภาพที่ 2.2-2	-

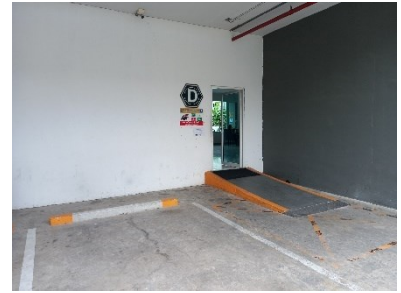
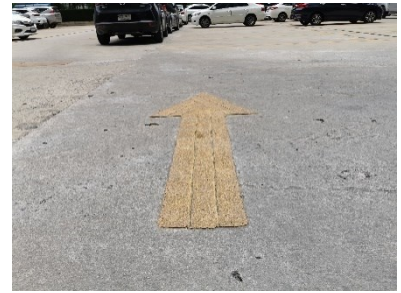
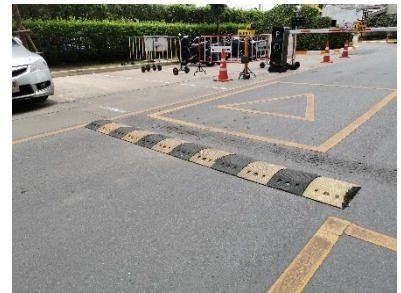
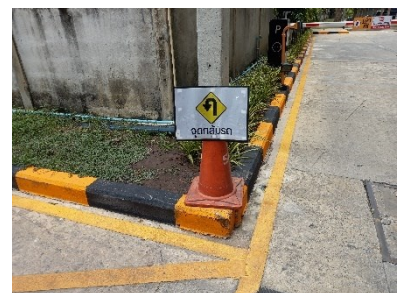
ภาพที่ 2.2-3 ป้ายสัญลักษณ์จราจรและพื้นที่จอดรถของโครงการ (ต่อ)

1.2 คุณภาพอากาศ 1) ฝุ่นละออง	1. ควบคุมความเร็วของรถภายในโครงการ เช่น ป้ายจำกัดความเร็ว สันนุลดความเร็ว เพื่อไม่ให้เกิดการฟุ้งกระจายของฝุ่นบนผิวถนน	✓ - โครงการจัดให้มีการติดตั้งสันนุลดความเร็วภายในพื้นที่โครงการ เพื่อไม่ให้เกิดการฟุ้งกระจายของฝุ่นบนผิวถนน	ภาพที่ 2.2-3	-

1) ฝุ่นละออง (ต่อ)	4. ติดป้ายห้ามติดเครื่องยนต์ทิ้งไว้ภายในบริเวณพื้นที่จอดรถยนต์ให้สามารถเห็นได้อย่างชัดเจน	X - โครงการไม่ได้จัดให้มีการติดตั้งป้ายห้ามติดเครื่องยนต์ทิ้งไว้บริเวณพื้นที่จอดรถ ทั้งนี้จัดให้มีเจ้าหน้าที่รักษาความปลอดภัยคอยตรวจสอบ ดูแลความเรียบร้อยบริเวณพื้นที่จอดรถ เพื่อให้มีการปฏิบัติตามระเบียบการจอดรถอย่างเคร่งครัด	ภาพที่ 2.2-3	ตารางที่ 4.1-2

2) มลพิษทางอากาศ	1. ควบคุมความเร็วของรถภายในโครงการ เช่น ป้ายจำกัดความเร็ว สันนุนลดความเร็วเพื่อไม่ให้เกิดการฟุ้งกระจายของฝุ่นบนผิวถนน	✓ - โครงการจัดให้มีการติดตั้งสันนุนลดความเร็วภายในพื้นที่โครงการ เพื่อไม่ให้เกิดการฟุ้งกระจายของฝุ่นบนผิวถนน	ภาพที่ 2.2-3	-

2. จัดทำป้ายและสัญลักษณ์จราจรบนพื้นที่ทางให้ชัดเจน และไม่ก่อให้เกิดความสับสนของผู้ขับขี่ทำให้การเคลื่อนตัวของรถในโครงการ และบริเวณทางเข้า-ออกโครงการสามารถทำได้อย่างดีและปลอดภัย	✓ - โครงการจัดให้มีการติดตั้งป้ายจราจรและสัญลักษณ์จราจรบนพื้นที่ทางรอบพื้นที่โครงการและบริเวณทางเข้า-ออก อย่างชัดเจน เพื่อให้ผู้พักอาศัยและผู้มาติดต่อเห็นได้อย่างชัดเจน และไม่ก่อให้เกิดความสับสนเวลาขับขี่	ภาพที่ 2.2-3	-

2) มลพิษทางอากาศ (ต่อ)	4. ติดตั้งป้ายห้ามติดเครื่องยนต์ทั้งไว้ในบริเวณลานจอดรถให้สามารถสังเกตได้อย่างชัดเจนและทั่วถึง	X - โครงการไม่ได้จัดให้มีการติดตั้งป้ายห้ามติดเครื่องยนต์ทั้งไว้ในบริเวณพื้นที่จอดรถ ทั้งนี้จัดให้มีเจ้าหน้าที่รักษาความปลอดภัยคอยตรวจสอบ ดูแลความเรียบร้อยบริเวณพื้นที่จอดรถ เพื่อให้มีการปฏิบัติตามระเบียบการจอดรถอย่างเคร่งครัด	ภาพที่ 2.2-3	ตารางที่ 4.1-2

5. จัดระบบการจราจรภายในโครงการให้ชัดเจนรวมถึงการควบคุมการปฏิบัติตามของผู้ใช้บริการ	✓ - โครงการจัดให้มีการติดตั้งป้ายจราจรและสัญลักษณ์จราจรบนพื้นที่ทางรอบพื้นที่โครงการและบริเวณทางเข้า-ออก อย่างชัดเจน เพื่อให้ผู้พักอาศัยและผู้มาติดต่อเห็นได้อย่างชัดเจนและไม่ก่อให้เกิดความสับสนเวลาขับขี่ และจัดให้มีเจ้าหน้าที่รักษาความปลอดภัยคอยตรวจสอบและอำนวยความสะดวกด้านการจราจรรอบพื้นที่โครงการ	ภาพที่ 2.2-3	-

1.3 เสียงและความสั่นสะเทือน	1. ควบคุมความเร็วของการใช้รถในบริเวณพื้นที่โครงการ เช่น ติดป้ายจำกัดความเร็วและทำสัญญาณลดความเร็วและช่วยลดระดับเสียงที่เกิดจากการแล่นของรถยนต์ลดลงไปด้วย	✓ - โครงการจัดให้มีการติดตั้งสัญญาณลดความเร็วภายในพื้นที่โครงการ เพื่อช่วยลดระดับเสียงที่เกิดจากการแล่นของรถยนต์ภายในโครงการ	ภาพที่ 2.2-3	-

2. ติดป้ายห้ามเร่งเครื่องยนต์ไว้บริเวณที่จอดรถและทางวิ่งภายในโครงการให้เห็นได้อย่างชัดเจน	X - โครงการไม่ได้จัดให้มีการติดตั้งป้ายห้ามเร่งเครื่องยนต์ทั้งไว้ภายในโครงการ ทั้งนี้จัดให้มีเจ้าหน้าที่รักษาความปลอดภัยคอยตรวจสอบ ดูแลความเรียบร้อยบริเวณพื้นที่จอดรถ เพื่อให้มีการปฏิบัติตามระเบียบการจอดรถอย่างเคร่งครัด	ภาพที่ 2.2-3	ตารางที่ 4.1-2

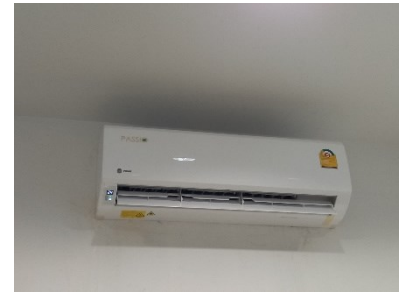
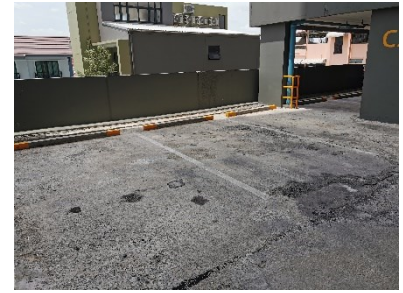
ภาพที่ 2.2-4 การระบายอากาศภายในโครงการ

2) มลพิษทางอากาศ (ต่อ)	9. ออกแบบให้ชั้นจอร์จสามารถระบายอากาศได้อย่างสะดวกตลอดเวลาไม่ให้เกิดการสะสมของมลพิษ	✓ - โครงการออกแบบพื้นที่บริเวณชั้นจอร์จเป็นแบบเปิดโล่ง ลมสามารถผ่านได้ ทำให้ไม่มีการสะสมของสารมลพิษที่เกิดขึ้น	ภาพที่ 2.2-4	-

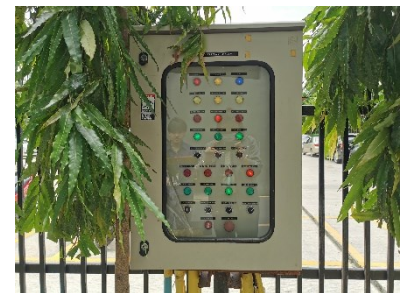
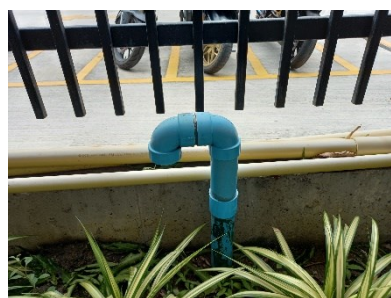
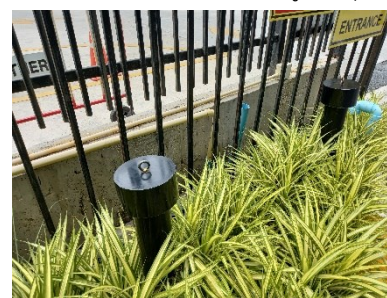
ภาพที่ 2.2-5 ระบบบำบัดน้ำเสียของโครงการ

1.4 คุณภาพน้ำ	1. จัดให้มีระบบบำบัดน้ำเสียรวมของโครงการซึ่งเป็นถังบำบัดน้ำเสียแบบเติมอากาศเพื่อบำบัดน้ำทิ้งของโครงการให้มีคุณภาพตามมาตรฐานน้ำทิ้งก่อนระบายเข้าสู่ท่อระบายน้ำของโครงการ	✓ - โครงการจัดให้มีระบบบำบัดน้ำเสียรวมของโครงการเป็นแบบถังเติมอากาศภายในโครงการ เพื่อบำบัดน้ำทิ้งของโครงการให้มีคุณภาพตามมาตรฐานน้ำทิ้งก่อนระบายเข้าสู่ท่อระบายน้ำของโครงการ	ภาพที่ 2.2-5	-

3.2 การบำบัดน้ำเสีย	1. จัดให้มีระบบบำบัดน้ำเสียรวมของโครงการซึ่งเป็นถึงบำบัดน้ำเสียแบบเติมอากาศ เพื่อบำบัดน้ำทิ้งของโครงการให้มีคุณภาพตามมาตรฐานน้ำทิ้งก่อนระบายเข้าสู่ท่อระบายน้ำของโครงการ	✓ - โครงการจัดให้มีระบบบำบัดน้ำเสียรวมของโครงการเป็นแบบเติมอากาศภายในโครงการ เพื่อบำบัดน้ำทิ้งของโครงการให้มีคุณภาพตามมาตรฐานน้ำทิ้ง ก่อนระบายเข้าสู่ท่อระบายน้ำของโครงการ	ภาพที่ 2.2-5	-

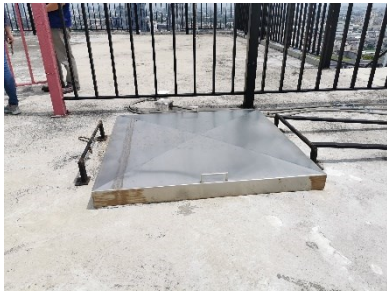
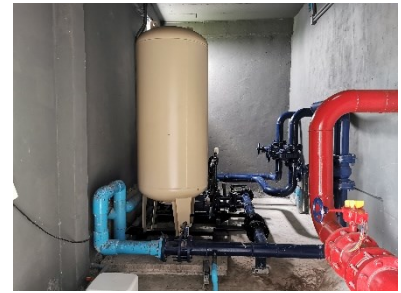
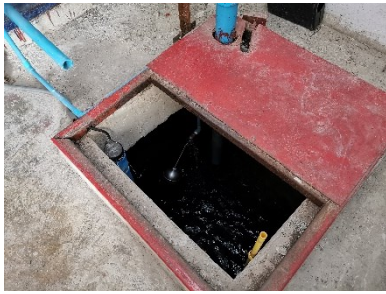
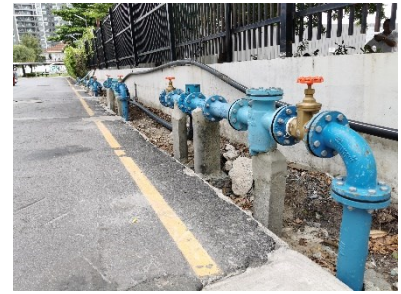
### ภาพที่ 2.2-6 ระบบน้ำใช้ในโครงการ

3.1 การใช้น้ำ	1. โครงการจะจัดให้มีถังเก็บน้ำใต้ดินคอนกรีตเสริมเหล็ก รวมปริมาตรภายในถังสำรองของโครงการเท่ากับ 3,074.99 ลูกบาศก์เมตร	✓ - โครงการจัดให้มีถังเก็บน้ำใต้ดินเป็นคอนกรีตเสริมเหล็กอาคารละ 1 ถัง ซึ่งสามารถสำรองน้ำได้อย่างเพียงพอต่อความต้องการของผู้พักอาศัยภายในโครงการ	ภาพที่ 2.2-6	-

6. โครงการออกแบบให้มีฝาลังเก็บน้ำใต้ดิน จำนวน 2 ฝาลัง เพื่อให้สามารถเข้าไปทำความสะอาดถังเก็บน้ำสำรอง	● - โครงการจัดให้มีฝาลังเก็บน้ำใต้ดิน จำนวน 1 ฝาลัง	ภาพที่ 2.2-6	-

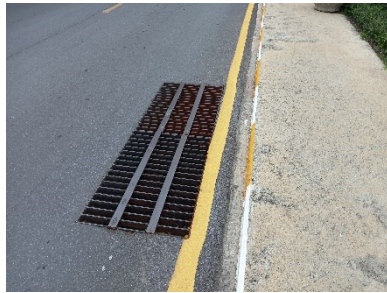
บ่อหน่วงน้ำด้านหน้าโครงการ

3.3 การระบายน้ำ	1. จัดให้มีบ่อหน่วงน้ำจำนวน 1 บ่อ ความจุ 2,514 ลูกบาศก์เมตร ตั้งอยู่ด้านทิศตะวันตกของโครงการ	✓ - โครงการจัดให้มีบ่อหน่วงน้ำจำนวน 2 บ่อ ตั้งอยู่บริเวณด้านหน้าและด้านหลัง โครงการ	ภาพที่ 2.2-8	-

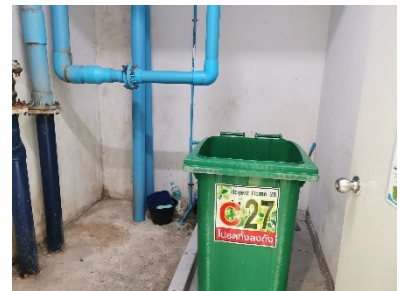
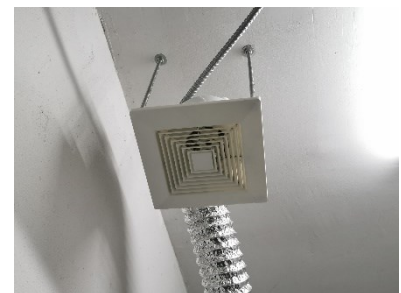
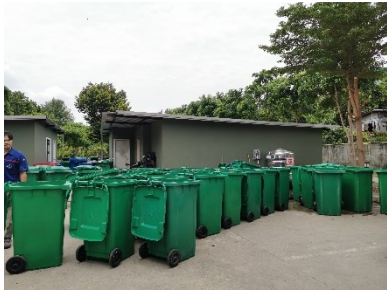
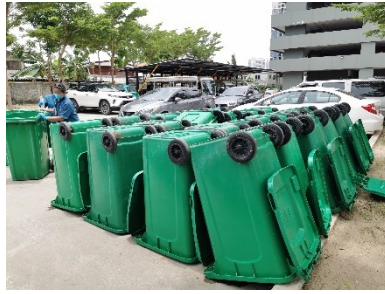
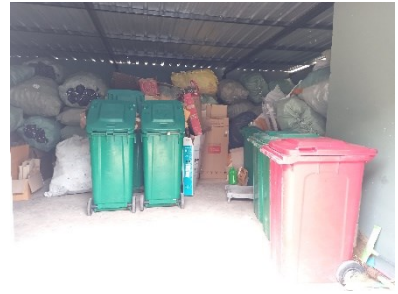
ภาพที่ 2.2-9 ห้องพักมูลฝอย

3.4 การจัดการมูลฝอย	1. จัดให้มีห้องพักมูลฝอยรวมแยกเป็นห้องพักมูลฝอยเปียก ห้องพักมูลฝอยแห้งทั่วไป ห้องพักมูลฝอยรีไซเคิล และห้องพักมูลฝอยอันตรายแยกกันอย่างชัดเจน แต่ละห้องสามารถรองรับมูลฝอยได้ไม่น้อยกว่า 3 วัน	✓ - โครงการจัดให้มีห้องพักมูลฝอยรวมในโครงการ แบ่งออกเป็นห้องพักมูลฝอยแห้งทั่วไป ห้องพักมูลฝอยรีไซเคิล และห้องพักมูลฝอยอันตราย ซึ่งสามารถรองรับมูลฝอยได้มากกว่า 3 วัน ได้อย่างเพียงพอ	ภาพที่ 2.2-9	-
