ภาคผนวก ก	สำเนาหนังสือเปลี่ยนชื่อ โครงการ อาคารสำนักงาน พาณิชยกรรม และสถานศึกษา Vanit Place Aree
ภาคผนวก ข	สำเนาหนังสือแจ้งผลการพิจารณารายงานการวิเคราะห์ผลกระทบสิ่งแวดล้อม โครงการ อาคารสำนักงาน พาณิชยกรรม และสถานศึกษา Vanit Place Aree ของบริษัท แหลมทองเอ็นเตอร์ไพรส์ จำกัด เลขที่ ทส 1010.5/17028 ลงวันที่ 9 ธันวาคม 2562
ภาคผนวก ค	การจดทะเบียนเป็นนิติบุคคลตามกฎหมายแพ่งและพาณิชย์
ภาคผนวก ง	สำเนาหนังสืออนุญาตขึ้นทะเบียนห้องปฏิบัติการวิเคราะห์เอกชน
ภาคผนวก จ	หนังสือนำเสนอรายงานฯ ต่อหน่วยงานราชการ ฉบับประจำเดือนมกราคม - มิถุนายน พ.ศ. 2565
ภาคผนวก ฉ	ใบรับหนังสือแจ้งการก่อสร้าง คัดแปลง รื้อถอนอาคาร ตามมาตร 39 ตรี (แบบ ขพ.4)
ภาคผนวก ช	ใบรับรองการก่อสร้าง การคัดแปลง หรือการเคลื่อนย้ายอาคาร ประเภทควบคุมการใช้ (แบบ อ.5)
ภาคผนวก ซ	ภาพประกอบคำอธิบายตามมาตรการป้องกันและแก้ไขผลกระทบสิ่งแวดล้อม
ภาคผนวก ฌ	แผนการซ่อมบำรุงเครื่องจักรประจำปี
ภาคผนวก ฎ	การตรวจสอบและซ่อมบำรุงพัฒนาระบายอากาศ
ภาคผนวก ฏ	การบำรุงรักษา ตรวจเช็คซ่อมแซมเครื่องปรับอากาศ

รูปที่ 1 สภาพปัจจุบันของโครงการ

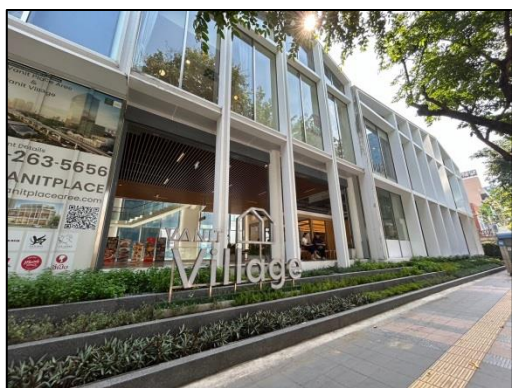
รูปที่ 1 (ต่อ) สภาพปัจจุบันของโครงการ

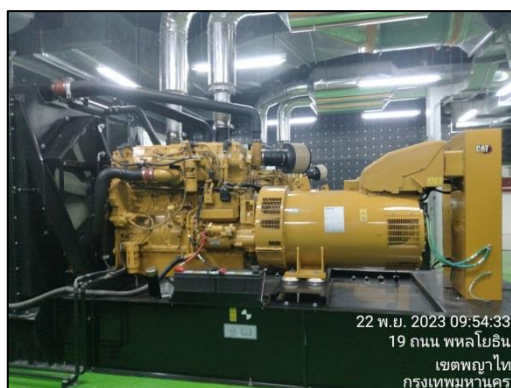
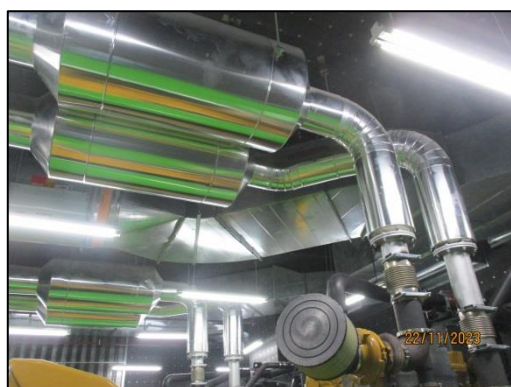
รูปที่ 8 ห้องเครื่องไฟฟ้าสำรอง ชั้นที่ 11

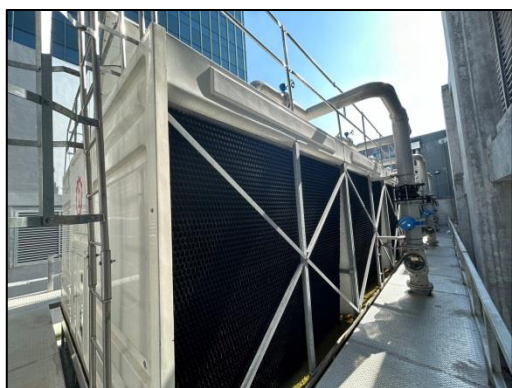
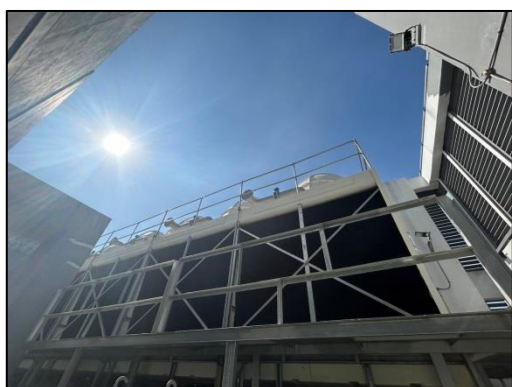
รูปที่ 9 หอผึ่งเย็น (Cooling Tower)

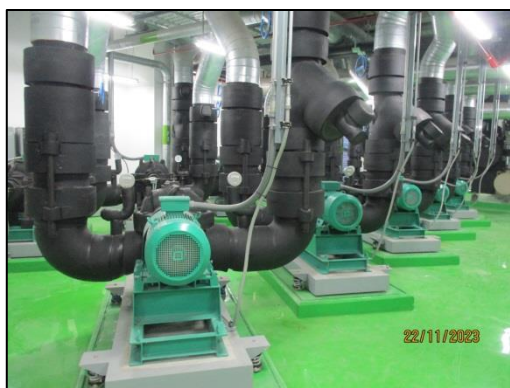
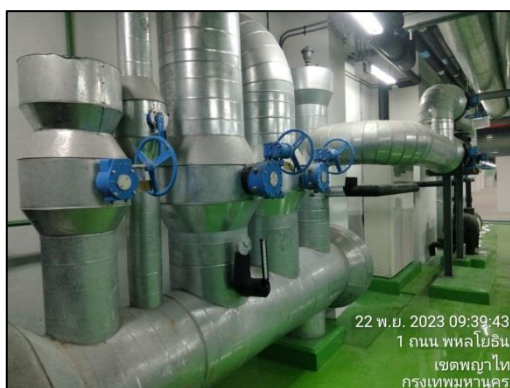
รูปที่ 11 ห้องทำความเย็น (Chiller Room)

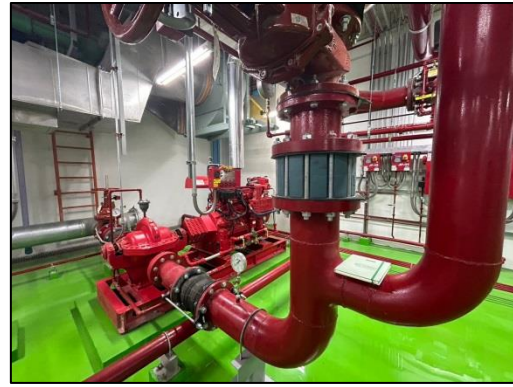
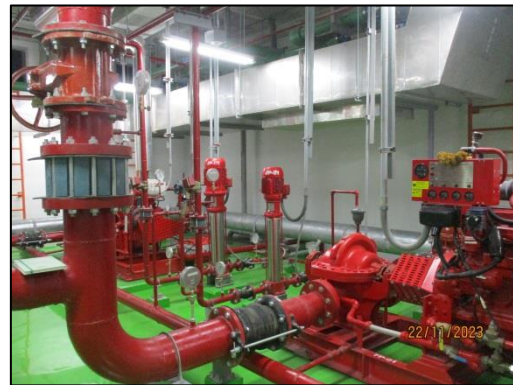
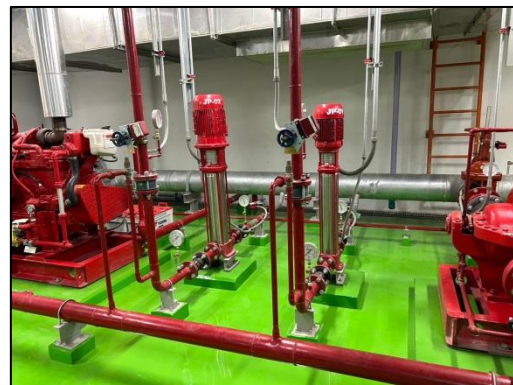
รูปที่ 18 เครื่องสูบน้ำดับเพลิง

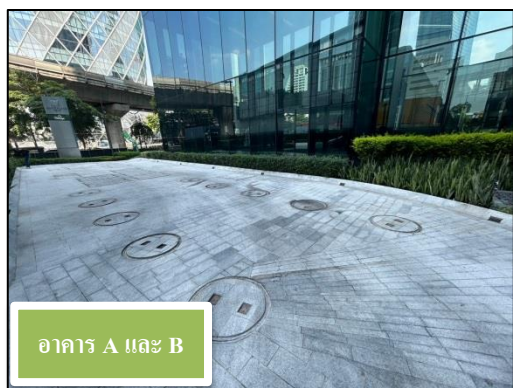
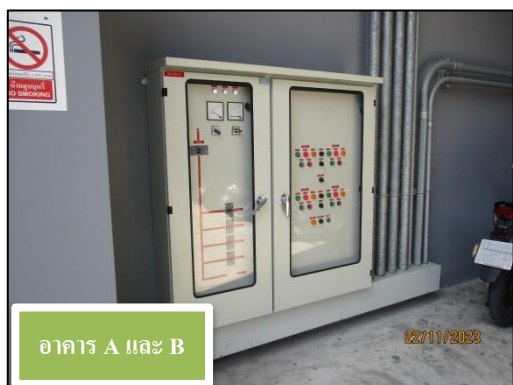
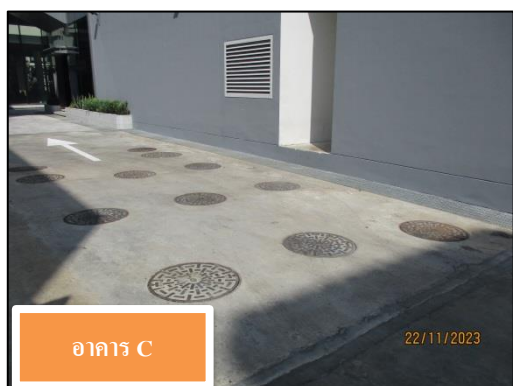
รูปที่ 19 ระบบบำบัดน้ำเสียรวม จำนวน 2 ชุด

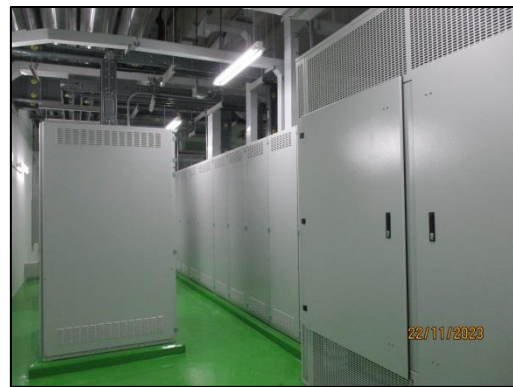
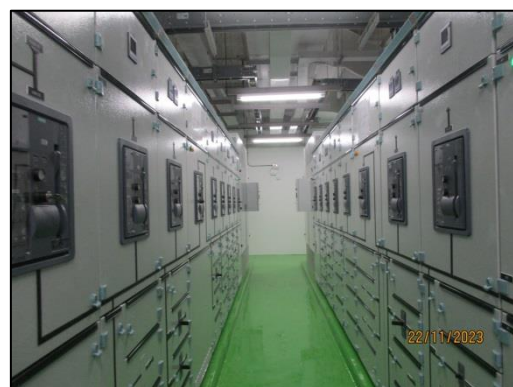
รูปที่ 31 ห้องเครื่องไฟฟ้า (Main Distribution Board: MDB Room)

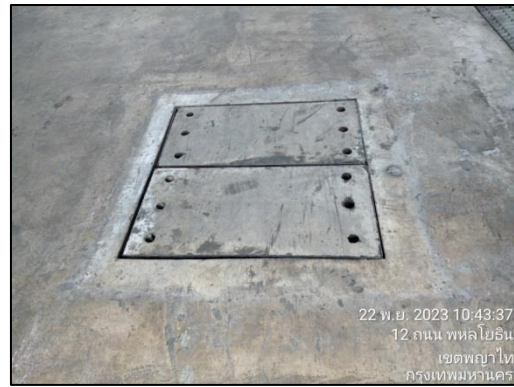
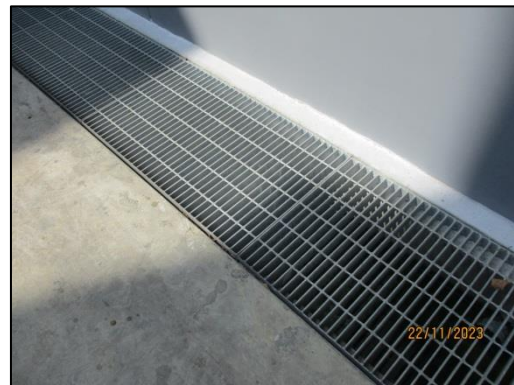
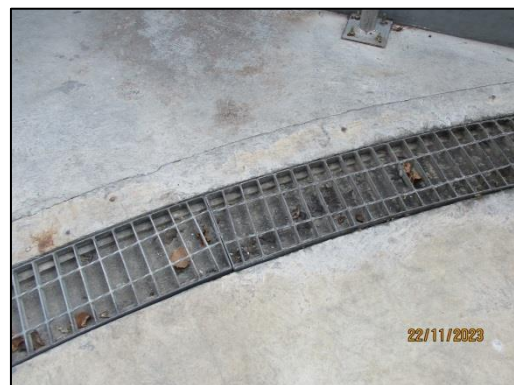
รูปที่ 41 (ต่อ) ระบบระบายน้ำ ท่อระบายน้ำ โครงสร้างคอนกรีตเสริมเหล็ก รอบพื้นที่โครงการ

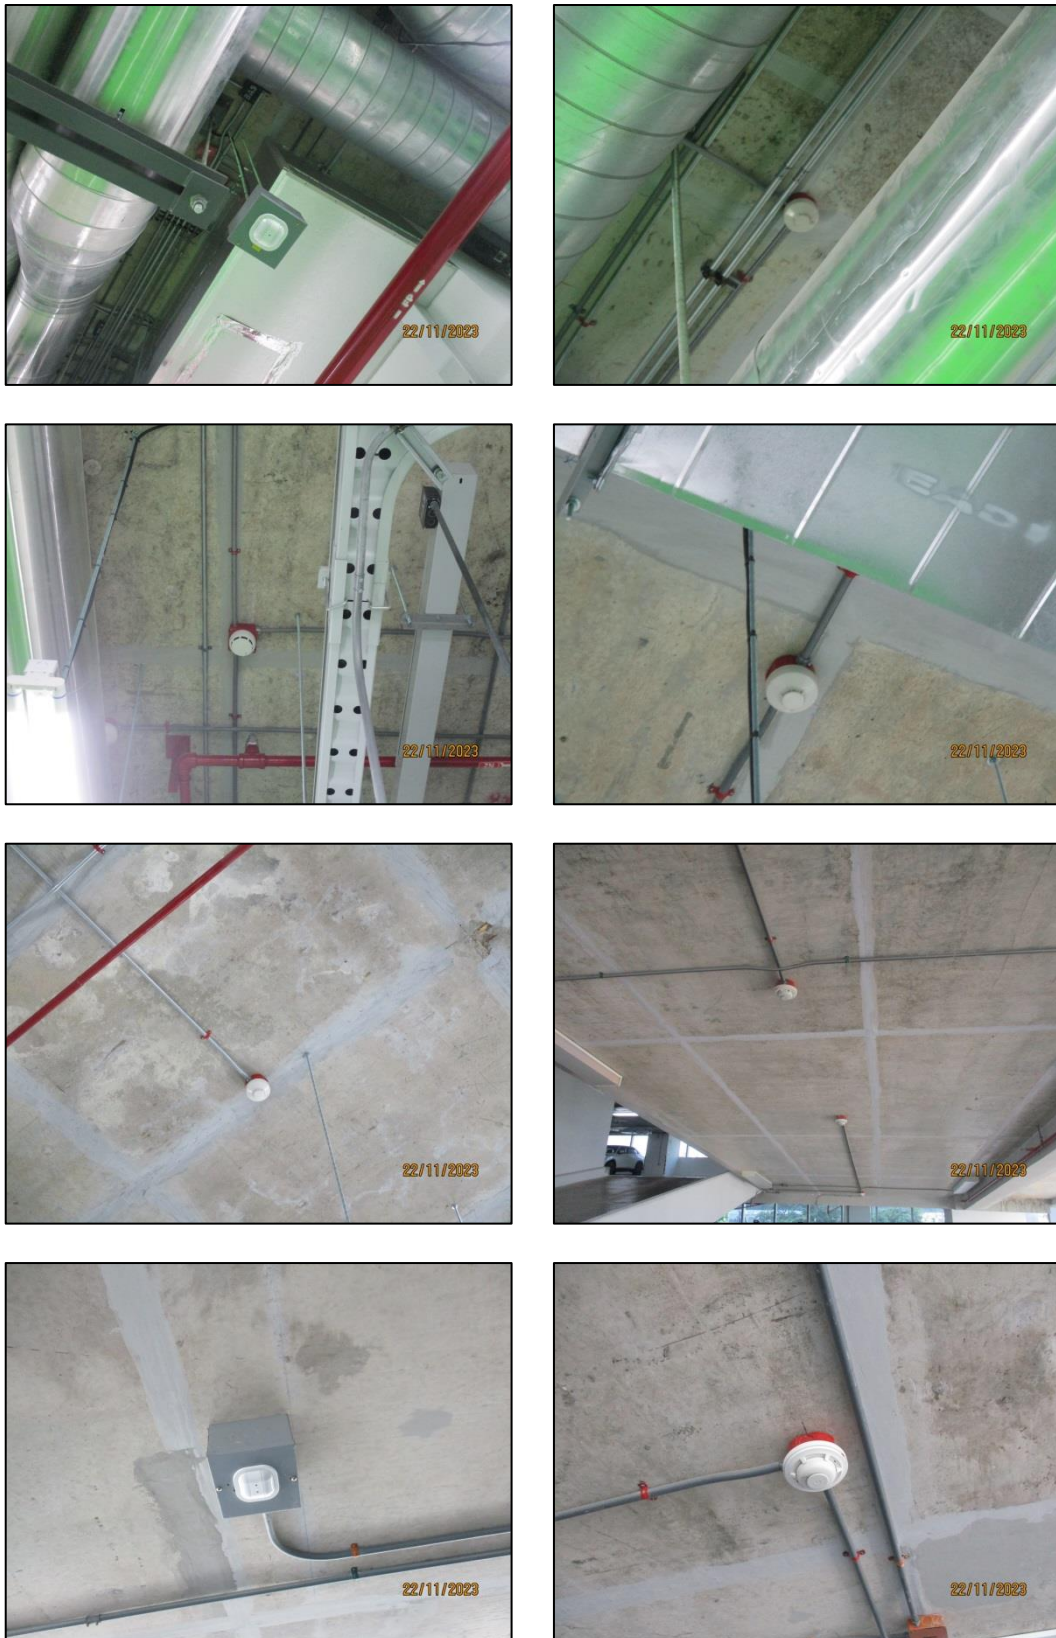
รูปที่ 58 เครื่องตรวจจับความร้อนและควัน

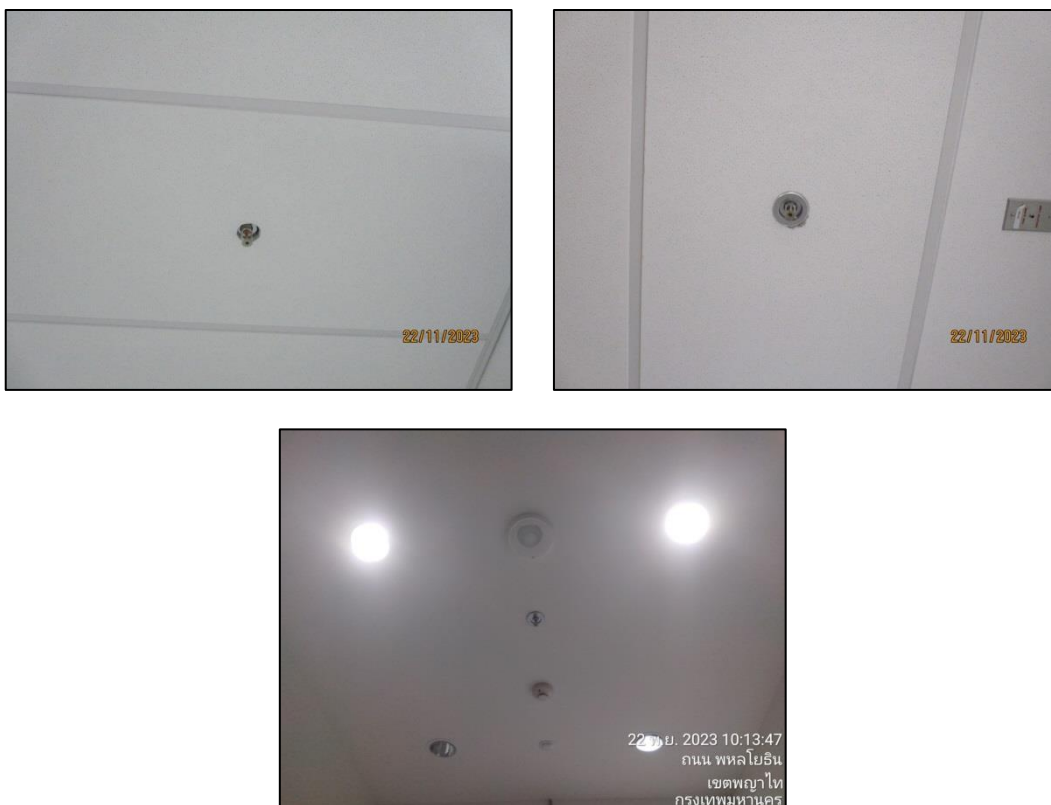
รูปที่ 59 ระบบหัวกระจายน้ำดับเพลิงอัตโนมัติ

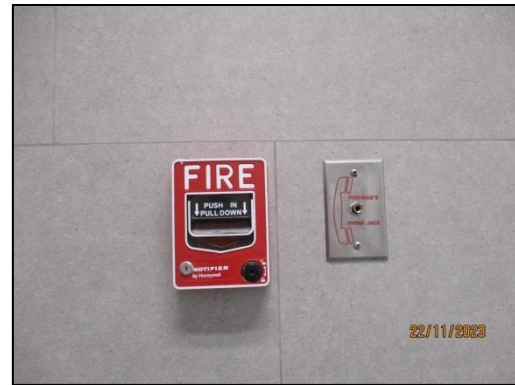
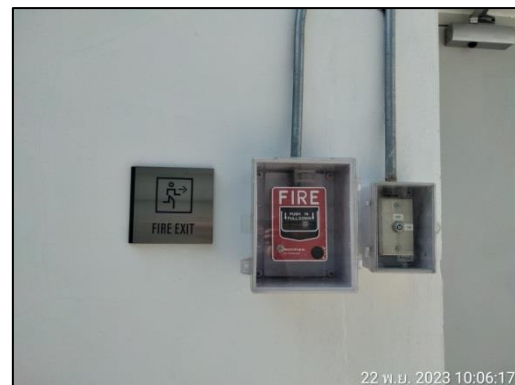
รูปที่ 61 (ต่อ) เครื่องแจ้งเหตุโดยใช่มือ และกริ่งสัญญาณเตือนภัย

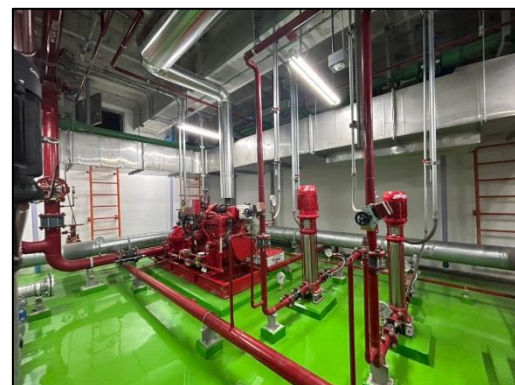
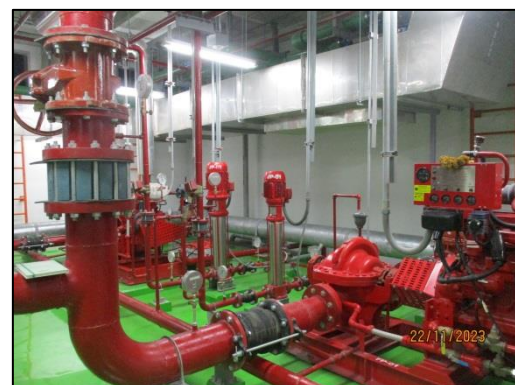
รูปที่ 62 ปั๊มน้ำดับเพลิง (Fire Pump)
