ผลการปฏิบัติตามมาตรการป้องกันและแก้ไขผลกระทบสิ่งแวดล้อม

นิติบุคคลอาคารชุด แกรนด์ พาร์ค ทาวน์ ได้ดำเนินการติดตามตรวจสอบ รวบรวมเอกสารและภาพถ่ายประกอบ เพื่อจัดทำรายงานผลการปฏิบัติตามมาตรการป้องกันและแก้ไขผลกระทบสิ่งแวดล้อม โครงการ อาคารชุดพักอาศัย แกรนด์ พาร์ค ทาวน์ (ระยะดำเนินการ) ช่วงเดือนกรกฎาคม - ธันวาคม 2566 ตามที่กำหนดไว้ในรายงานการวิเคราะห์ผลกระทบสิ่งแวดล้อม ในประเด็นดังนี้

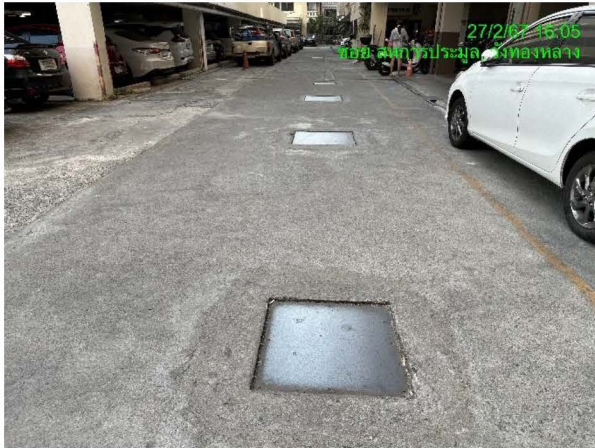
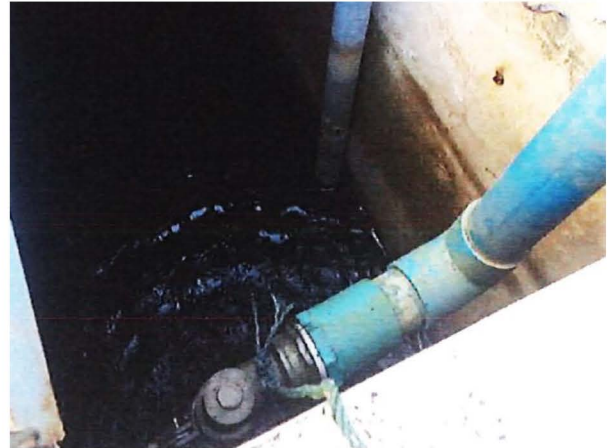
องค์ประกอบทางสิ่งแวดล้อม	มาตรการป้องกันและแก้ไขผลกระทบสิ่งแวดล้อม	ผลการปฏิบัติตามมาตรการ ✓ ปฏิบัติ ✕ ไม่ได้ปฏิบัติ ● ไม่มีประสิทธิภาพ ○ ยังไม่ถึงเวลา	ปัญหา อุปสรรค และแนวทางแก้ไข	อ้างอิง
3.5 การบำบัดน้ำเสียและสิ่งปฏิกูล	<p>สร้างระบบบำบัดน้ำเสียชนิด SBR สำหรับอาคารพักอาศัย A และ B อย่างละ 1 ชุด ต้องบำบัดน้ำเสียได้วันละ 110 ลบ.ม. และระบบบำบัดน้ำเสียสำหรับอาคาร C ต้องบำบัดน้ำเสียได้วันละ 140 ลบ.ม. โดยในแต่ละระบบบำบัดน้ำเสียจะมีอุปกรณ์ดังนี้</p> <ol style="list-style-type: none"> 1. เครื่องสูบน้ำเสีย Submersible Pump 2 เครื่อง 2. เครื่องเติมอากาศแบบจุ่ม Submersible Aerator 4 เครื่อง 3. เครื่องสูบน้ำใส Submersible Float Pump 2 เครื่อง 4. เครื่องสูบน้ำตะกอน Submersible Pump 1 เครื่อง 5. เครื่องเติมน้ำยาคลอรีน Chemical Pump 1 เครื่อง 	<p>✓ ทางผู้พัฒนาโครงการได้ทำการก่อสร้างระบบบำบัดน้ำเสียตรงตามมาตรการกำหนด</p>		ภาพที่ 2-1

ภาพที่ 2-1 ระบบบำบัดน้ำเสีย

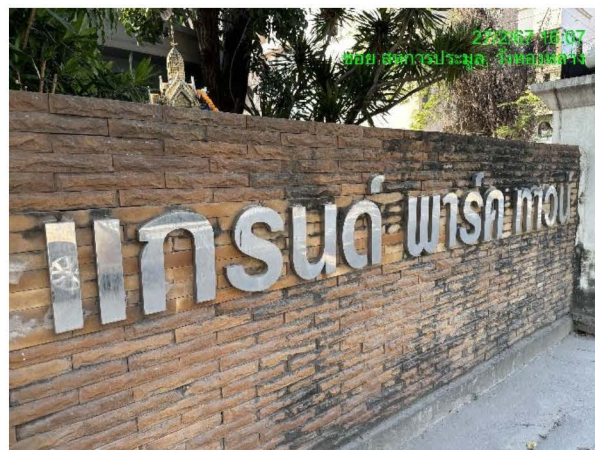
ภาพที่ 2-2 ป้ายชื่อโครงการ

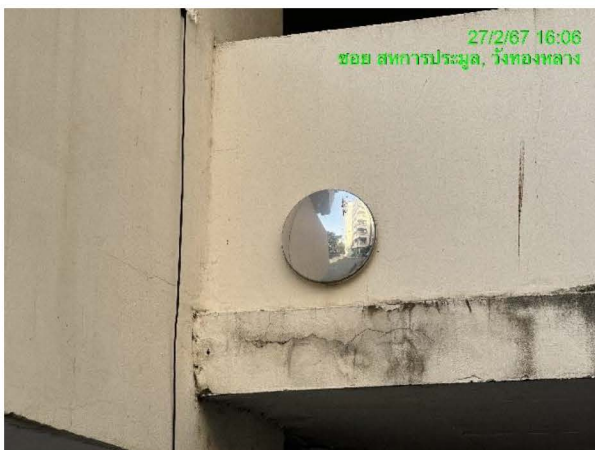
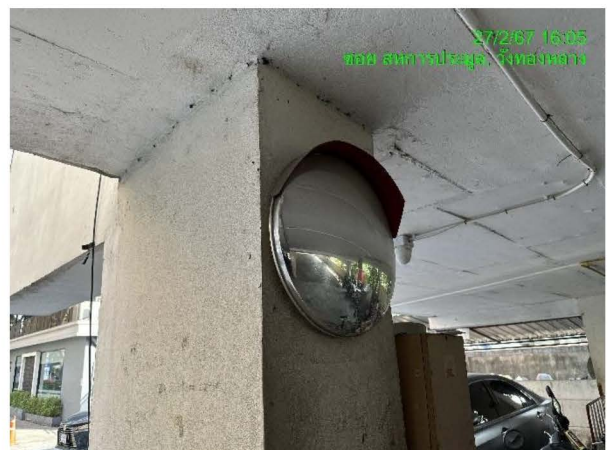
ภาพที่ 2-3 กระจกโค้งนูน

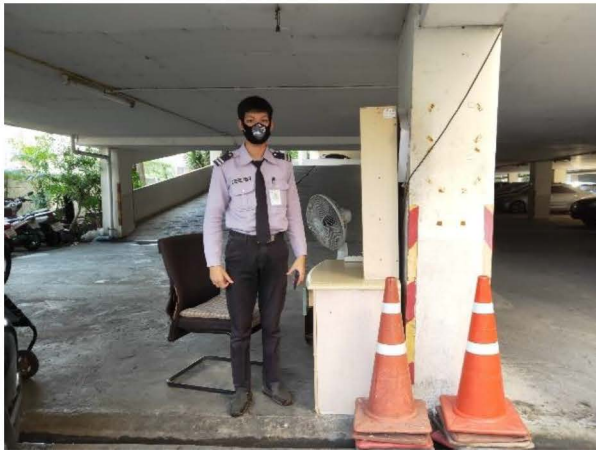
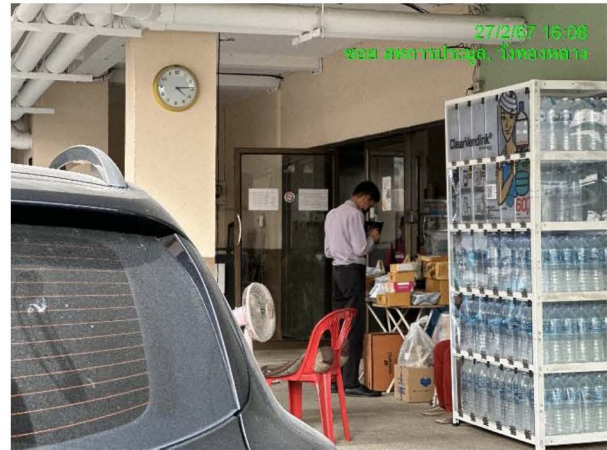
ภาพที่ 2-4 เจ้าหน้าที่รักษาความปลอดภัย (รปภ.)

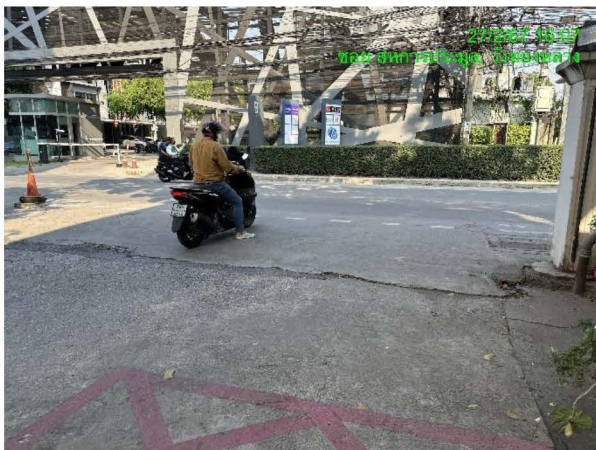
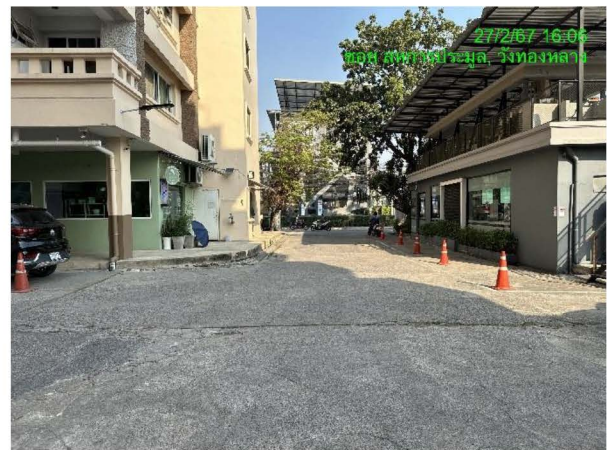
องค์ประกอบทางสิ่งแวดล้อม	มาตรการป้องกันและแก้ไขผลกระทบสิ่งแวดล้อม	ผลการปฏิบัติตามมาตรการ ✓ ปฏิบัติ ✕ ไม่ได้ปฏิบัติ ● ไม่มีประสิทธิภาพ ○ ยังไม่ถึงเวลา	ปัญหา อุปสรรค และแนวทางแก้ไข	อ้างอิง
	จัดระบบการจราจรภายในโครงการให้ชัดเจน	✓ โครงการมีการจัดระบบการจราจรภายในโครงการให้ชัดเจน โดยกำหนดทิศทางการเดินรถ แบ่งเส้นจราจรและเครื่องหมายต่างๆ อย่างเหมาะสม		ภาพที่ 2-2 ภาพที่ 2-3
	จัดสร้างป้อมยามตามบริเวณทางเข้าออกโครงการและจัดให้มียามรักษาการตลอด 24 ชั่วโมง	✓ โครงการดำเนินการจัดให้มีเจ้าหน้าที่รักษาความปลอดภัย (รปภ.) ผลัดเปลี่ยนกันตรวจตรา ดูแลความปลอดภัยภายในพื้นที่โครงการตลอด 24 ชั่วโมง และคอยอำนวยความสะดวกการเข้า ออกพื้นที่โครงการเป็นประจำทุกวัน		ภาพที่ 2-4
	จัดสร้างถนนบริเวณทางเข้า-ออกโครงการ มีแนวเขตทางกว้าง 16.00 เมตร ประกอบด้วยผิวจราจรคอนกรีตให้มีความกว้างอย่างน้อย 4.0 เมตร ตลอดเส้นทาง	✓ ทางโครงการจัดสร้างถนนบริเวณทางเข้า ออกโครงการ มีแนวเขตทางกว้าง 16.00 เมตร ประกอบด้วยผิวจราจรคอนกรีตให้มีความกว้างอย่างน้อย 4.0 เมตร		ภาพที่ 2-5

ภาพที่ 2-5 ถนนบริเวณทางเข้า-ออกโครงการ

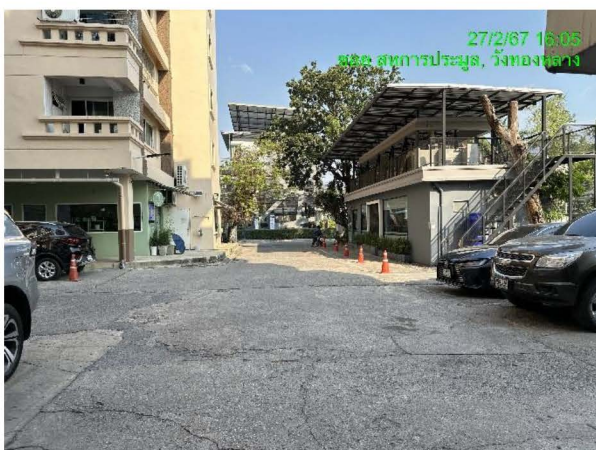
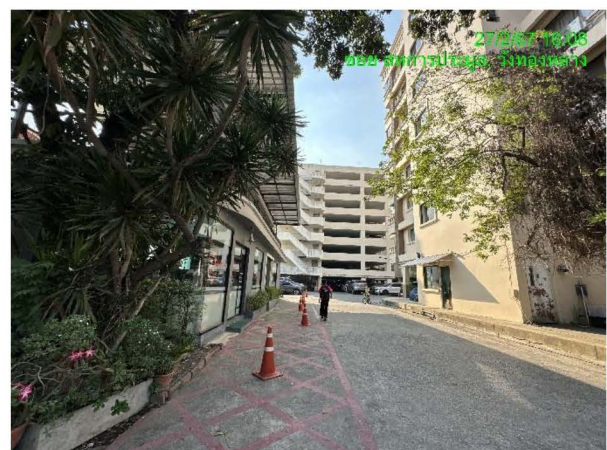
ทิศทางการจราจรบนถนนทุกแห่งภายในโครงการให้เป็นแบบเดินรถทางเดียวและขับรถชิดซ้ายตลอดเส้นทาง	✓ โครงการกำหนดทิศทางการจราจรให้เป็นแบบเดินรถทางเดียวและขับรถชิดซ้ายตลอดเส้นทาง		ภาพที่ 2-6

ภาพที่ 2-6 ถนนภายในโครงการ

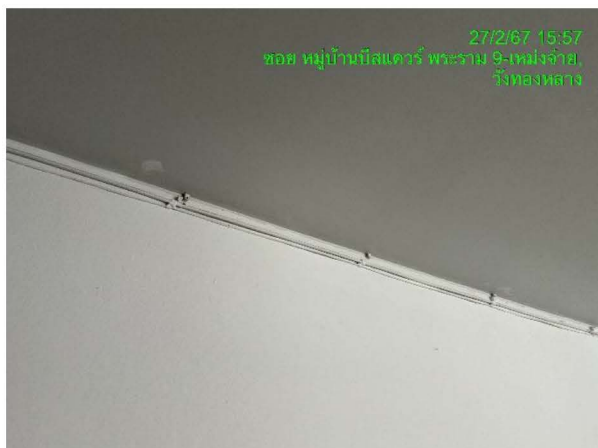
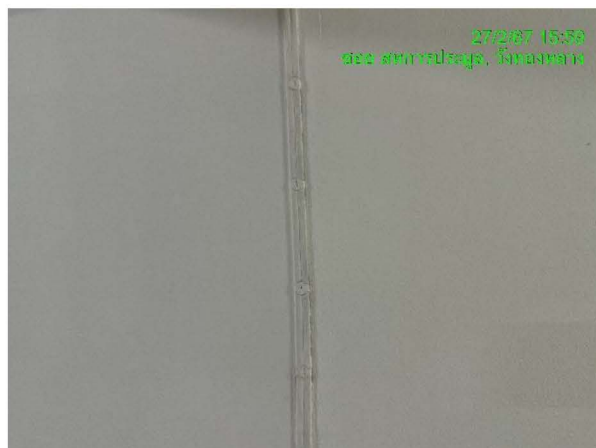
ภาพที่ 2-7 การเดินสายไฟภายในโครงการเป็นระเบียบเรียบร้อยและตรงตามมาตรฐาน

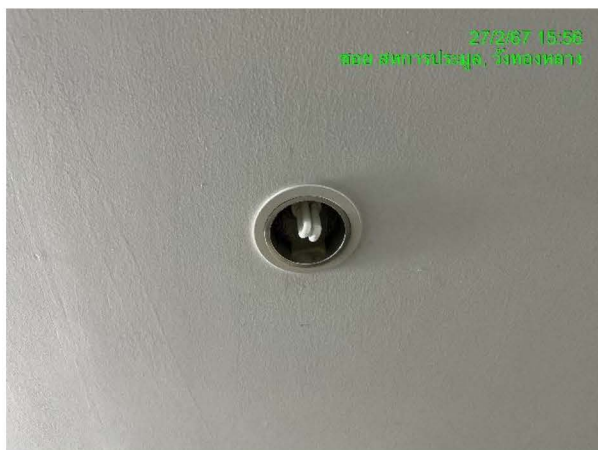
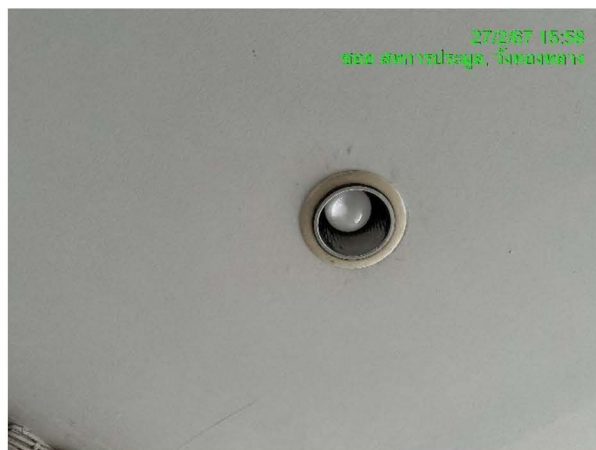
ภาพที่ 2-8 หลอดไฟประหยัดพลังงาน

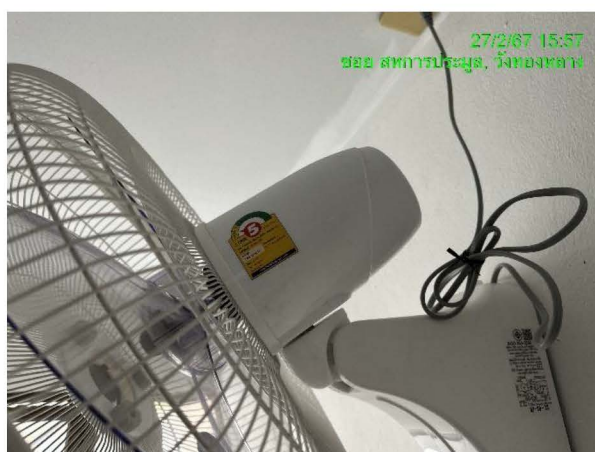
ภาพที่ 2-9 อุปกรณ์ไฟฟ้าประหยัดไฟเบอร์ 5

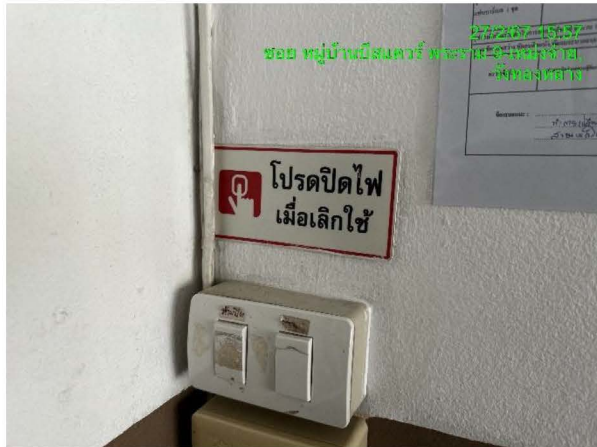
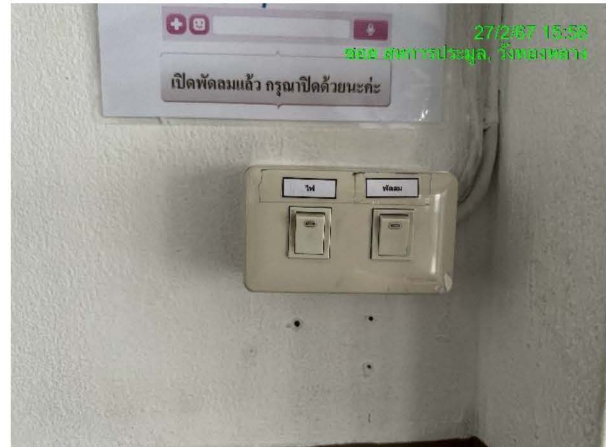
องค์ประกอบทางสิ่งแวดล้อม	มาตรการป้องกันและแก้ไขผลกระทบสิ่งแวดล้อม	ผลการปฏิบัติตามมาตรการ ✓ ปฏิบัติ ✕ ไม่ได้ปฏิบัติ ● ไม่มีประสิทธิภาพ ○ ยังไม่ถึงเวลา	ปัญหา อุปสรรค และแนวทางแก้ไข	อ้างอิง
3.4 การใช้ไฟฟ้า	การเดินสายไฟฟ้าหรืออุปกรณ์ไฟฟ้าต่างๆ จะต้องทำตามมาตรฐานของการไฟฟ้านครหลวง	✓	ทางโครงการมีการเดินสายไฟฟ้าตามมาตรฐานของการไฟฟ้านครหลวง	ภาพที่ 2-7
	เพื่อเป็นการประหยัดไฟฟ้า หลอดไฟฟ้าและอุปกรณ์ไฟฟ้า ให้เลือกใช้แบบประหยัดพลังงาน และมีอายุการใช้งานที่ยาวนาน	✓	โครงการเลือกใช้หลอดไฟฟ้าและอุปกรณ์ไฟฟ้าแบบประหยัดพลังงานและมีอายุการใช้งานที่ยาวนาน	ภาพที่ 2-8 ภาพที่ 2-9
	ตรวจสอบดูแลอุปกรณ์และสายไฟฟ้าให้อยู่ในสภาพดีอยู่เสมอ	✓	โครงการจัดให้เจ้าหน้าที่คอยตรวจสอบระบบสายไฟฟ้า และอุปกรณ์ไฟฟ้าต่างๆ ให้อยู่ในสภาพพร้อมใช้งานเสมอและซ่อมแซมทันทีเมื่อพบว่าชำรุดเสียหาย	ภาพที่ 2-28
	รณรงค์ให้ผู้อยู่อาศัยใช้ไฟฟ้าอย่างประหยัด	✓	โครงการจัดให้มีป้ายรณรงค์ให้ผู้อยู่อาศัยใช้ไฟฟ้าอย่างประหยัด	ภาพที่ 2-10

ภาพที่ 2-10 ป้ายรณรงค์ให้ผู้อยู่อาศัยใช้ไฟฟ้าอย่างประหยัด

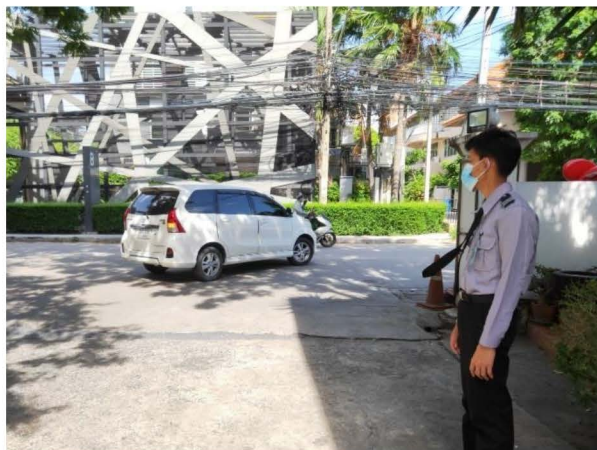
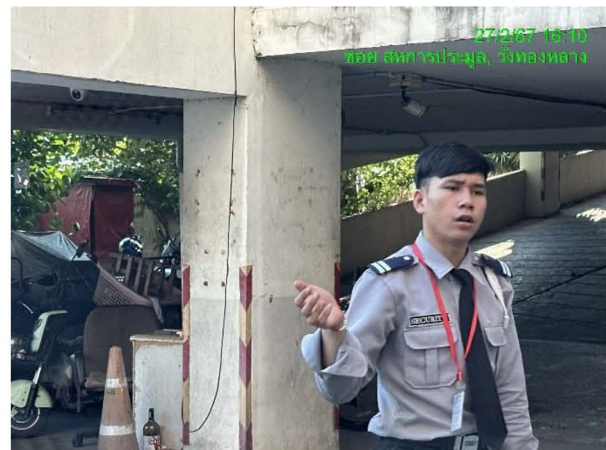
3. ผลกระทบต่อคุณค่าการใช้ประโยชน์ของมนุษย์					
3.1 การใช้ประโยชน์ที่ดิน	-				
3.2 การคมนาคม	ติดตั้งป้ายชื่อโครงการ ลูกศรแสดงทิศทาง และสัญญาณไฟบริเวณทางเข้าออกโครงการที่สามารถเห็นได้ชัดเจน	✓		ป้ายชื่อโครงการได้รับการติดตั้งเรียบร้อยแล้ว เห็นได้ชัดเจน	ภาพที่ 2-2
	ภายในพื้นที่โครงการฯ จะทำการติดตั้งป้ายสัญญาณการจราจร กระงกโค้งงู และอุปกรณ์สะท้อนแสงไฟให้เห็นได้ชัดเจน ตรงจุดที่หักเลี้ยว	✓		โครงการดำเนินการติดตั้งกระงกโค้งงู เพื่อเพิ่มความปลอดภัยแก่ผู้สัญจรในโครงการ	ภาพที่ 2-3
	ประสานงานกับเจ้าหน้าที่ตำรวจจราจรในท้องที่ในการอำนวยความสะดวกช่วงชั่วโมงเร่งด่วนเช้าและเย็น	✓		กรณีมีปัญหาการจราจร โครงการจะประสานงานกับเจ้าหน้าที่ตำรวจจราจรในท้องที่ในการอำนวยความสะดวกช่วงชั่วโมงเร่งด่วนเช้าและเย็น และจะให้ รปภ. ดูแลการจราจรภายในโครงการ	ภาพที่ 2-11

ภาพที่ 2-11 รปภ. อำนวยการจราจรภายในโครงการ

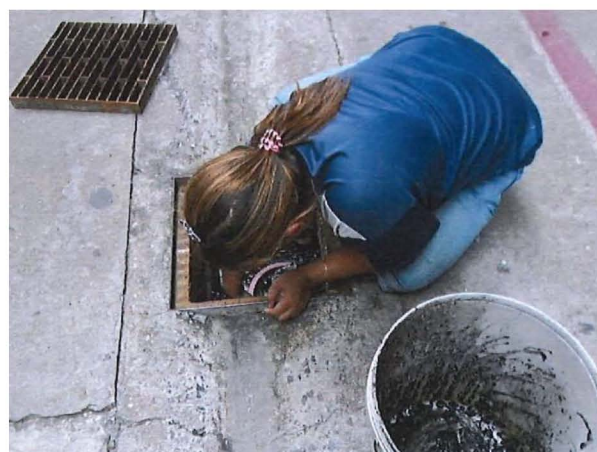
- ให้มีการจัดเจ้าหน้าที่ดักไขมันออกจากบ่ออย่างน้อยทุกสัปดาห์	✓ โครงการจัดให้มีเจ้าหน้าที่ดักไขมันออกจากบ่อดักไขมันเป็นประจำ		ภาพที่ 2-12
	ข. การดูแลบ่อสูบ

- หากตรวจสอบพบว่ามีคราบหรือก้อนไขมันในบ่อ จะต้องทำความสะอาดทันที และควรเพิ่มความถี่มากขึ้น	✓ โครงการจัดให้มีการตรวจสอบคราบหรือก้อนไขมันในบ่อ และจะทำความสะอาดเป็นประจำ		ภาพที่ 2-12

ภาพที่ 2-12 เจ้าหน้าที่ดับไขมันออกจากบ่อ

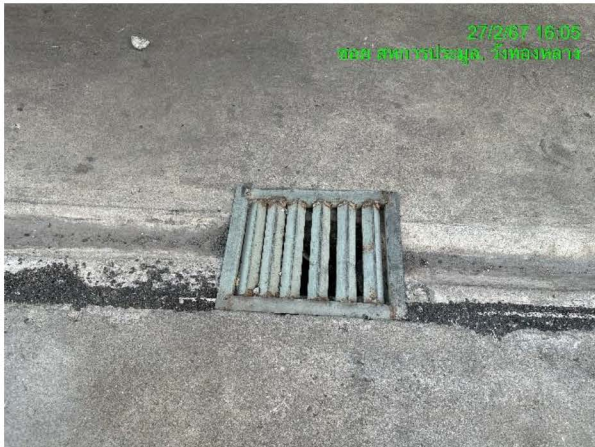
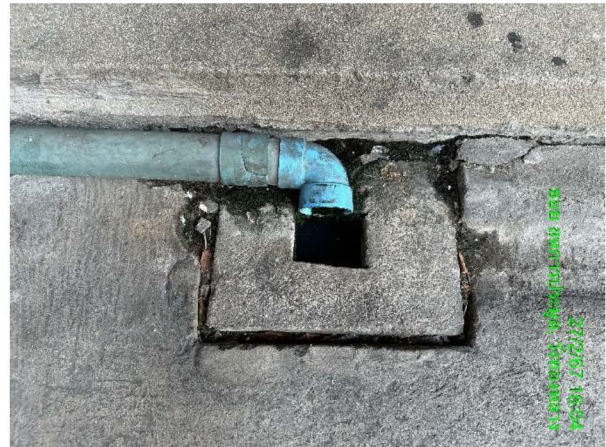
องค์ประกอบทางสิ่งแวดล้อม	มาตรการป้องกันและแก้ไขผลกระทบสิ่งแวดล้อม	ผลการปฏิบัติตามมาตรการ ✓ ปฏิบัติ ✕ ไม่ได้ปฏิบัติ ● ไม่มีประสิทธิภาพ ○ ยังไม่ถึงเวลา	ปัญหา อุปสรรค และแนวทางแก้ไข	อ้างอิง
	ทำการระบายน้ำที่บ่อหน่วงน้ำฝน (16.5x16x3 ม. ขนาด 792 ลบ.ม.) ทุกครั้งหลังฝนตกโดยใช้เครื่องสูบน้ำขนาด 0.02 ลบ.ม./วินาที	✓ ทางโครงการได้มีการจัดทำบ่อหน่วงเพื่อรองรับปริมาณน้ำหลาก ภายพื้นที่โครงการ		ภาพที่ 2-13

ภาพที่ 2-13 บ่อหน่วงน้ำ

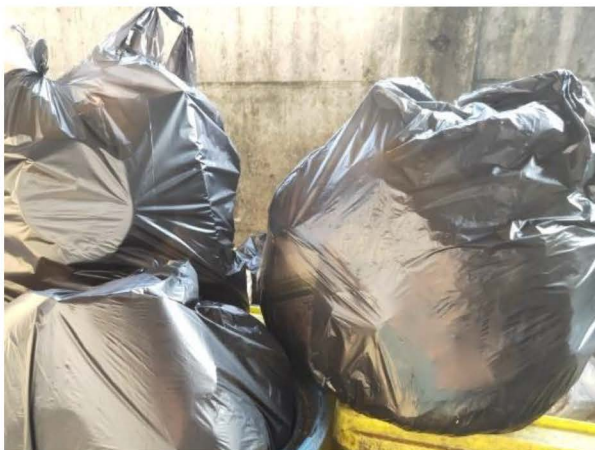
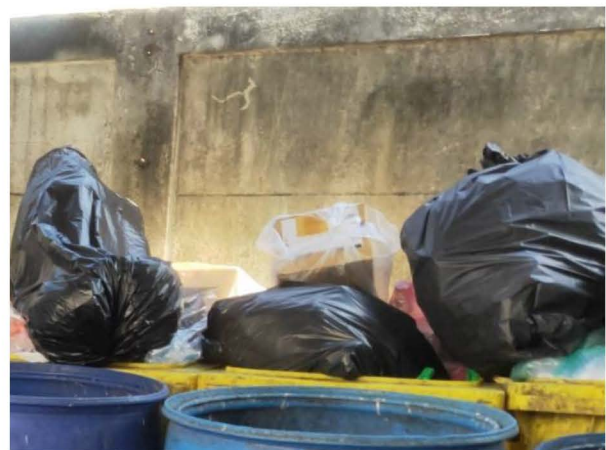
ภาพที่ 2-14 แม่บ้านมาจัดเก็บขยะ มัดใส่ถุงดำ

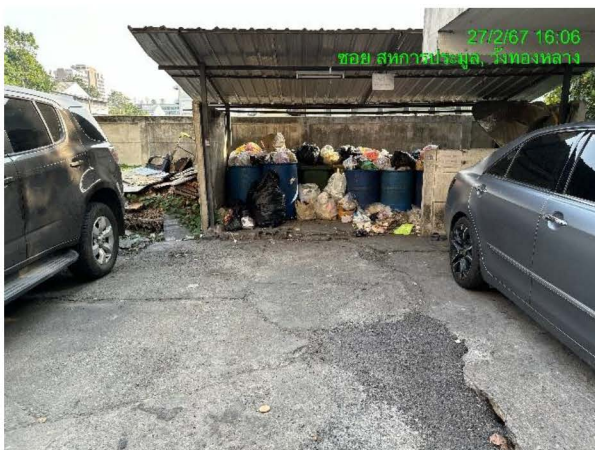
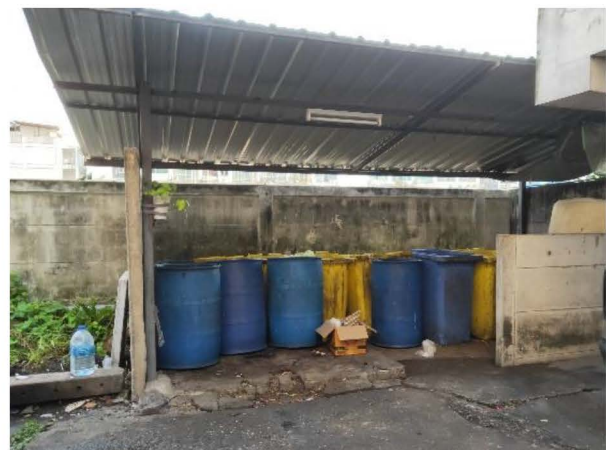
ภาพที่ 2-15 จุดเก็บขยะรวมของโครงการ

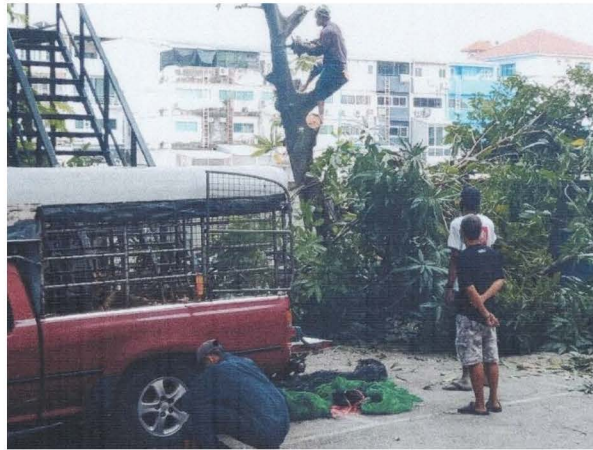
ภาพที่ 2-16 เจ้าหน้าที่ดูแลรักษาสวนหย่อมและต้นไม้ภายในโครงการ

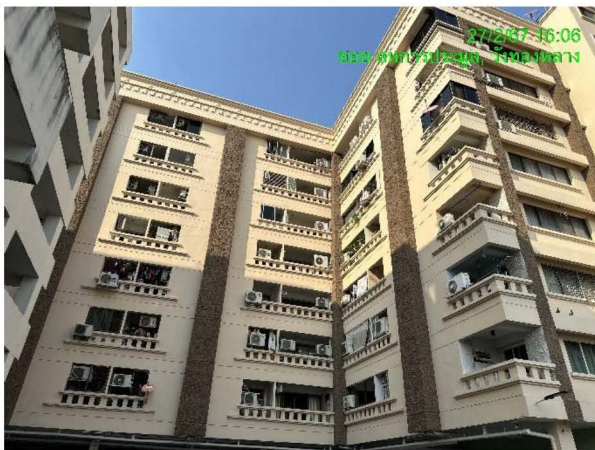
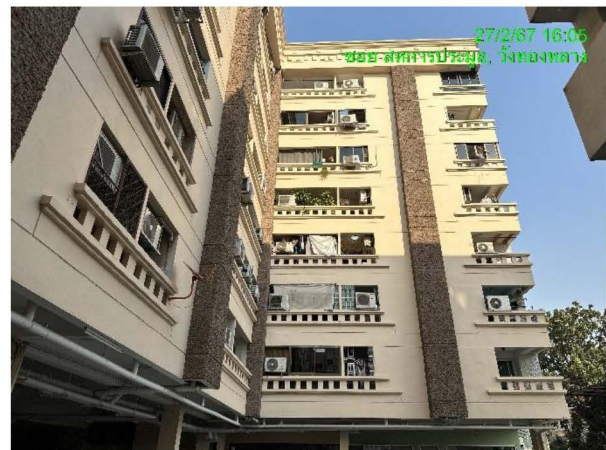
ภาพที่ 2-17 ลักษณะภายนอกอาคารไม่มีวัสดุที่สะท้อนแสง สีที่ใช้เป็นสีโทนอ่อน

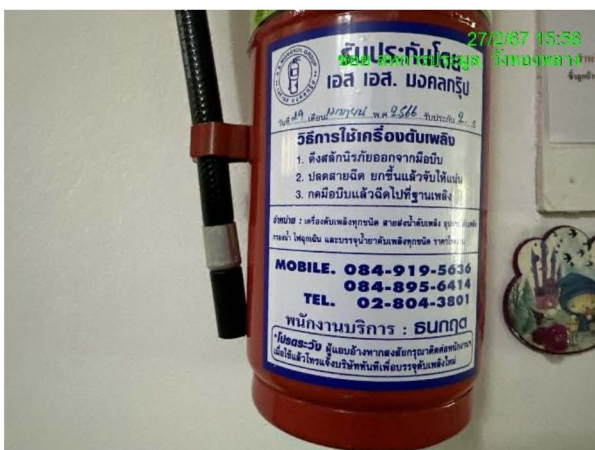
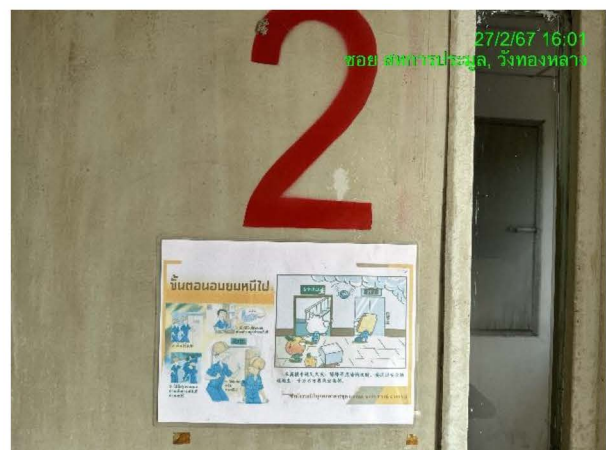
4.4 ความปลอดภัยในชีวิต และทรัพย์สิน	ทำการชี้แจงแนะนำการใช้อุปกรณ์การดับเพลิง ต่างๆ	✓ โครงการจัดให้มีป้ายแนะนำการใช้อุปกรณ์การ ดับเพลิงต่างๆ		ภาพที่ 2-18
	ทำการตรวจสอบอุปกรณ์การป้องกันอัคคีภัย ต่างๆ ให้อยู่ในสภาพที่พร้อมใช้งาน	✓ โครงการจัดเจ้าหน้าที่ตรวจสอบอุปกรณ์การ ป้องกันอัคคีภัยต่างๆ ให้อยู่ในสภาพที่พร้อมใช้ งานอยู่เสมอ		
	มีการติดวิธีการใช้ถังดับเพลิง ณ จุดที่ติดตั้งถัง ดับเพลิงทุกที่ ณ ที่ระดับ 1.5 เมตร	✓ โครงการจัดให้มีการติดวิธีการใช้ถังดับเพลิง ณ จุดที่ติดตั้งถังดับเพลิงทุกที่		ภาพที่ 2-18

ภาพที่ 2-18 ป้ายแนะนำการใช้อุปกรณ์การดับเพลิง

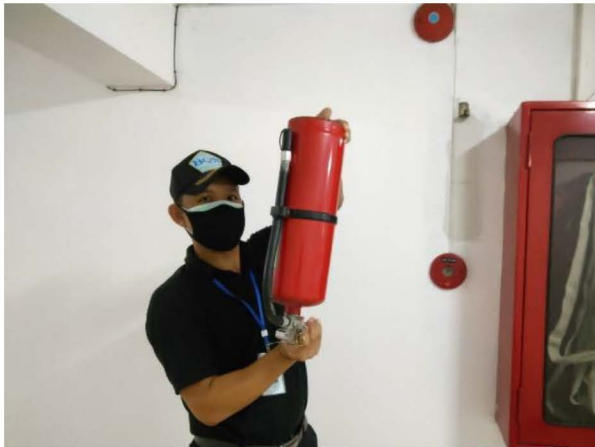
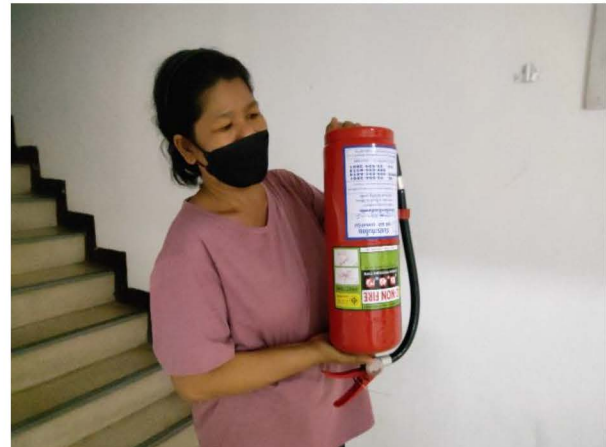
ภาพที่ 2-19 เจ้าหน้าที่ตรวจสอบอุปกรณ์การป้องกันอัคคีภัย

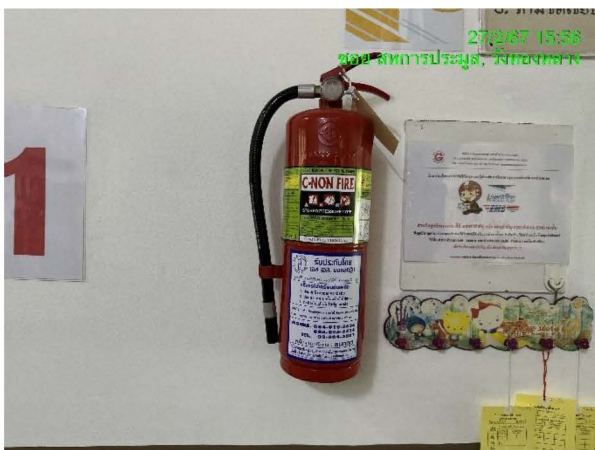
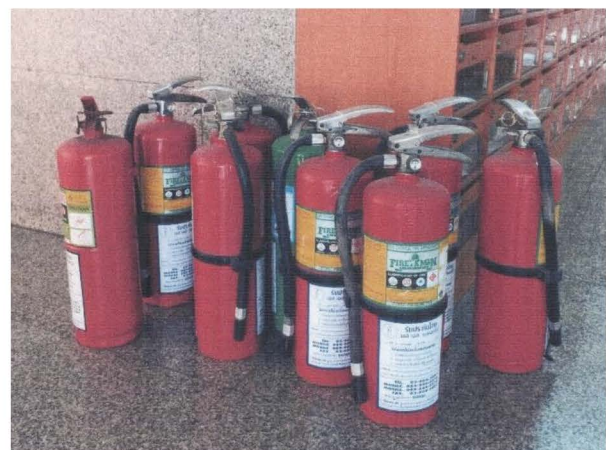
ภาพที่ 2-20 การเปลี่ยนถังดับเพลิงแบบมือถือ หรือเติมน้ำยา

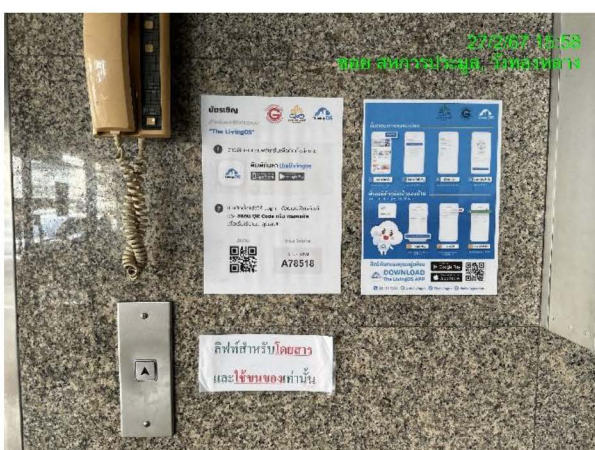
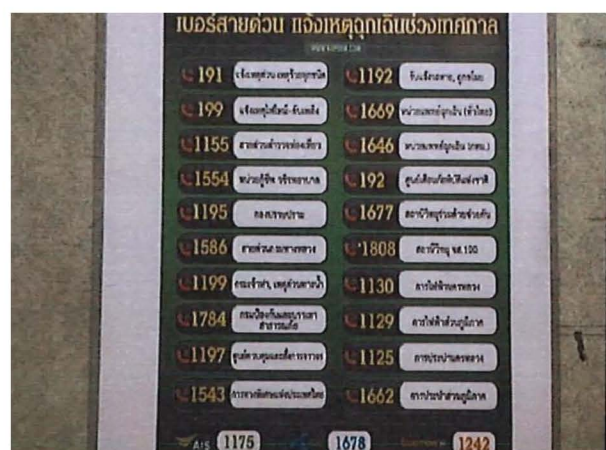
ภาพที่ 2-21 ติดเบอร์โทรศัพท์ฉุกเฉินที่สำคัญไว้ที่บอร์ดประชาสัมพันธ์

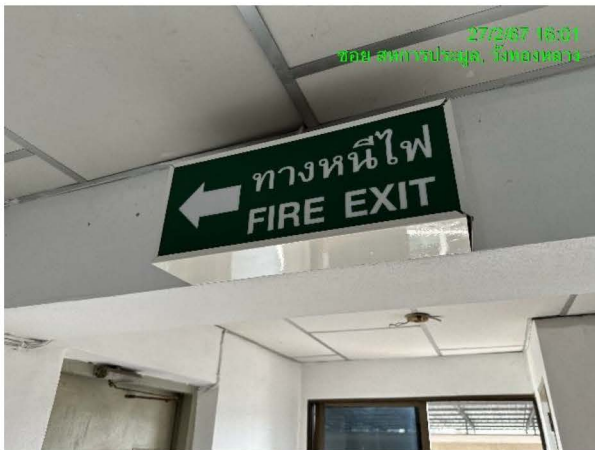
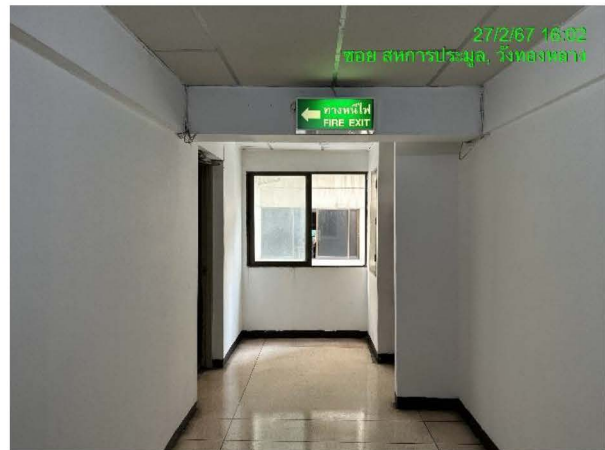
ภาพที่ 2-22 ป้ายบอกทางหนีไฟ

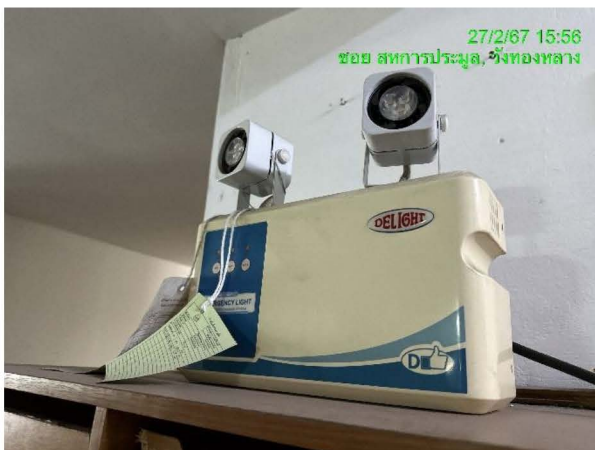
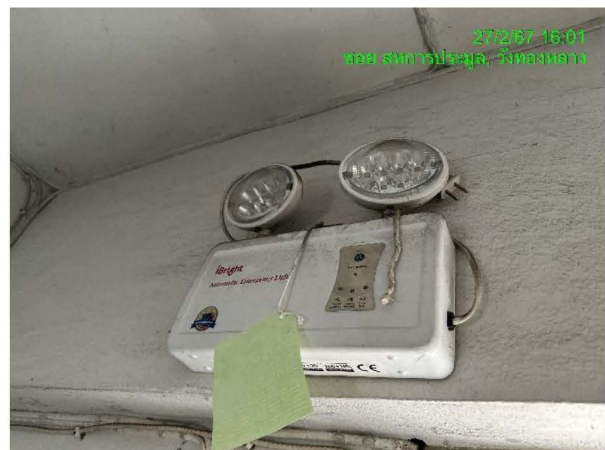
องค์ประกอบทางสิ่งแวดล้อม	มาตรการป้องกันและแก้ไขผลกระทบสิ่งแวดล้อม	ผลการปฏิบัติตามมาตรการ ✓ ปฏิบัติ ✕ ไม่ได้ปฏิบัติ ● ไม่มีประสิทธิภาพ ○ ยังไม่ถึงเวลา	ปัญหา อุปสรรค และแนวทางแก้ไข	อ้างอิง
	ควรมีการเปลี่ยนถังดับเพลิงแบบมือถือ หรือเติมน้ำยาภายในระยะเวลา	✓ โครงการจัดให้มีการเปลี่ยนถังดับเพลิงแบบมือถือหรือเติมน้ำยาภายในระยะเวลา		ภาพที่ 2-20
	มีการติดเบอร์โทรศัพท์ฉุกเฉินที่สำคัญ ไว้ที่ห้องประชาสัมพันธ์ ของแต่ละอาคารอย่างเห็นได้ชัดเจน	✓ ทางโครงการติดเบอร์โทรศัพท์ฉุกเฉินที่สำคัญ ไว้ที่ห้องประชาสัมพันธ์ ของแต่ละอาคารอย่างเห็นได้ชัดเจน		ภาพที่ 2-21
	มีป้ายบอกทางหนีไฟด้วยอักษรสูงไม่น้อยกว่า 10 เซนติเมตร	✓ โครงการจัดให้มีป้ายบอกทางหนีไฟตามข้อกำหนด		ภาพที่ 2-22
	มีแสงสว่างจากระบบไฟฟ้าฉุกเฉินเพียงพอที่จะมองเห็นช่องทางหนีไฟได้ชัดเจนขณะเกิดเพลิงไหม้	✓ ระบบไฟฟ้าฉุกเฉินมีแสงสว่างเพียงพอที่จะมองเห็นช่องทางหนีไฟได้ชัดเจนขณะเกิดเพลิงไหม้		ภาพที่ 2-23
	แหล่งจ่ายพลังงานไฟฟ้าสำรองต้องสามารถจ่ายพลังงานไฟฟ้า เป็นเวลาไม่น้อยกว่าสองชั่วโมง	✓ โครงการจัดให้มีแหล่งจ่ายพลังงานไฟฟ้าสำรองที่สามารถจ่ายพลังงานไฟฟ้าเป็นไปตามที่กฎหมายกำหนด		ภาพที่ 2-23

ภาพที่ 2-23 ระบบไฟฟ้าฉุกเฉิน

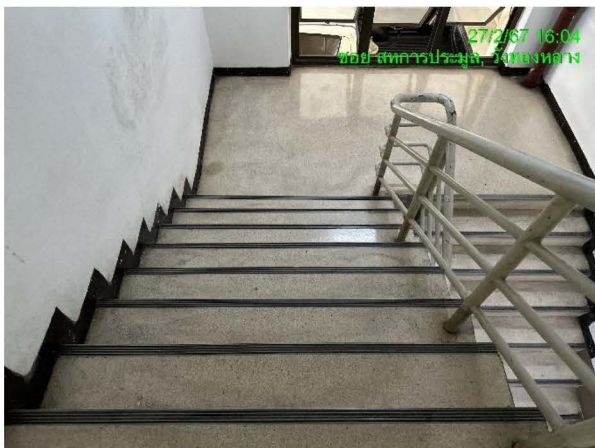
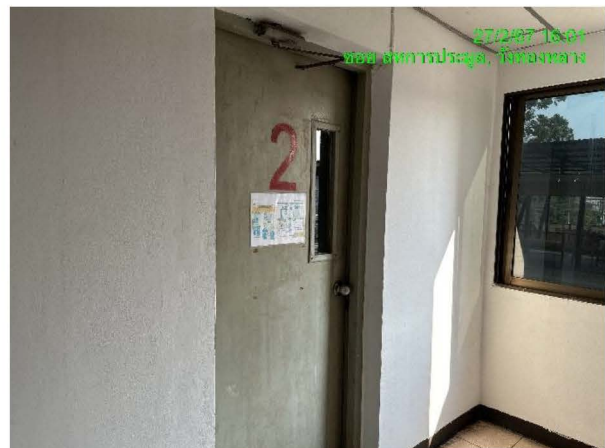
ภาพที่ 2-24 บันไดหนีไฟและประตูหนีไฟ

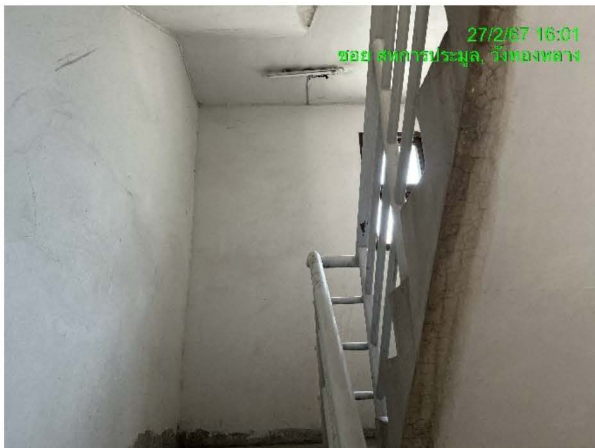
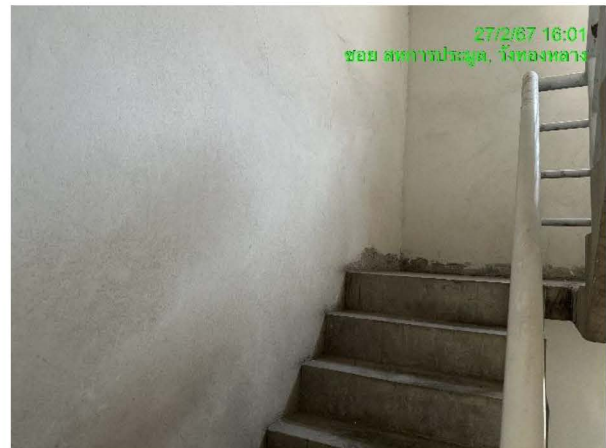
องค์ประกอบทางสิ่งแวดล้อม	มาตรการป้องกันและแก้ไขผลกระทบสิ่งแวดล้อม	ผลการปฏิบัติตามมาตรการ ✓ ปฏิบัติ ✕ ไม่ได้ปฏิบัติ ● ไม่มีประสิทธิภาพ ○ ยังไม่ถึงเวลา	ปัญหา อุปสรรค และแนวทางแก้ไข	อ้างอิง
	บันไดหนีไฟต้องทำด้วยวัสดุทนไฟ เป็นบานเปิดชนิดผลักออกสู่ภายนอกพร้อมติดตั้งอุปกรณ์ชนิดที่บังคับให้บานประตูเปิดได้เอง	✓ บันไดหนีไฟของโครงการทำด้วยวัสดุทนไฟ เป็นบานเปิดชนิดผลักออกสู่ภายนอกและติดตั้งอุปกรณ์ปิดบานประตูได้เอง		ภาพที่ 2-24
	บันไดหนีไฟและชานพักส่วนที่อยู่นอกอาคาร ต้องมีผนังด้านที่บันไดพาดผ่านเป็นผนังกันไฟ	✓ โครงการออกแบบและก่อสร้างบันไดหนีไฟและชานพักส่วนที่อยู่นอกอาคารให้เป็นผนังที่กันไฟได้		ภาพที่ 2-25

ภาพที่ 2-25 ผนังด้านที่บันไดหนีไฟพาดผ่านเป็นผนังกันไฟ

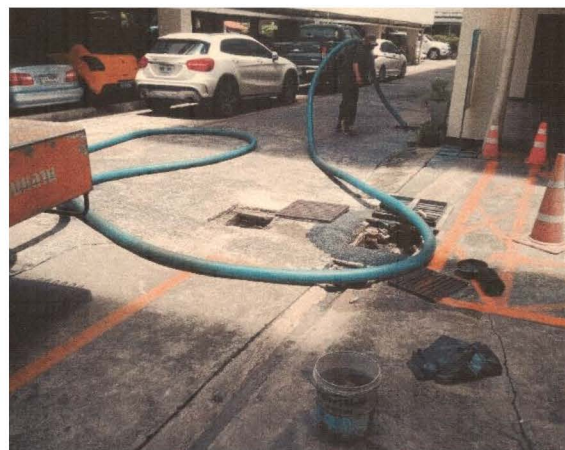
ภาพที่ 2-26 การกำจัดกากตะกอนออกจากระบบบำบัดน้ำเสีย

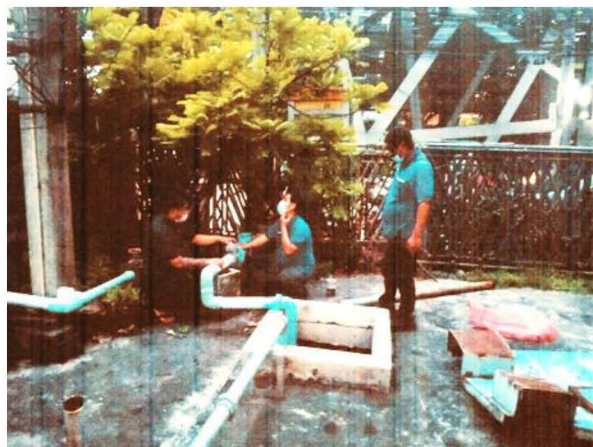
3.6 การระบายน้ำ	กวดขันให้พนักงานทำความสะอาดเก็บกวาดขยะหรือเศษวัสดุต่างๆ ที่อาจจะลงไปอุดตันที่ฝาทะแกรงของบ่อพักน้ำ	✓ ทางโครงการได้จัดเจ้าหน้าที่คอยตรวจสอบท่อน้ำทิ้งไม่ให้มีเศษอาหารค้างหรืออุดตันเป็นประจำ		
	ทำความสะอาดท่อระบายน้ำ พร้อมทั้งปรับปรุงซ่อมแซมอุปกรณ์ส่วนที่ชำรุดอย่างน้อยปีละ 1 ครั้ง	✓ ทางโครงการได้จัดเจ้าหน้าที่ทำความสะอาดท่อระบายน้ำ พร้อมทั้งปรับปรุงซ่อมแซมอุปกรณ์ส่วนที่ชำรุด		ภาพที่ 2-27

ภาพที่ 2-27 เจ้าหน้าที่ทำความสะอาดท่อระบายน้ำ

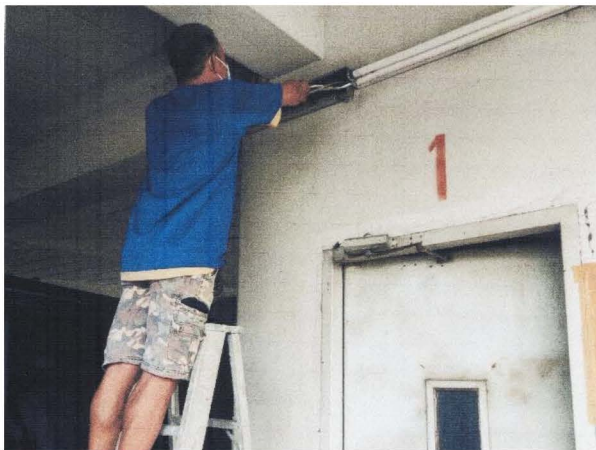
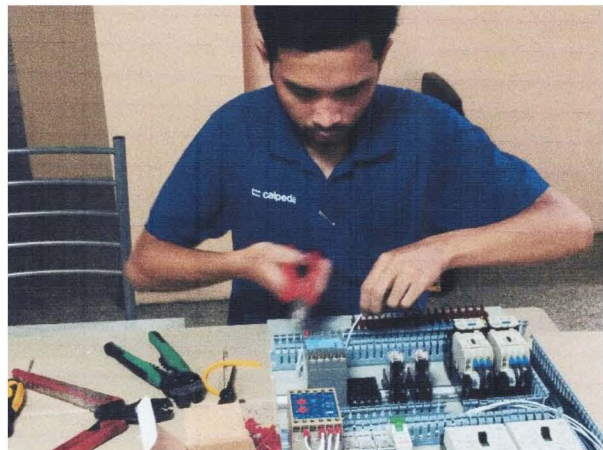
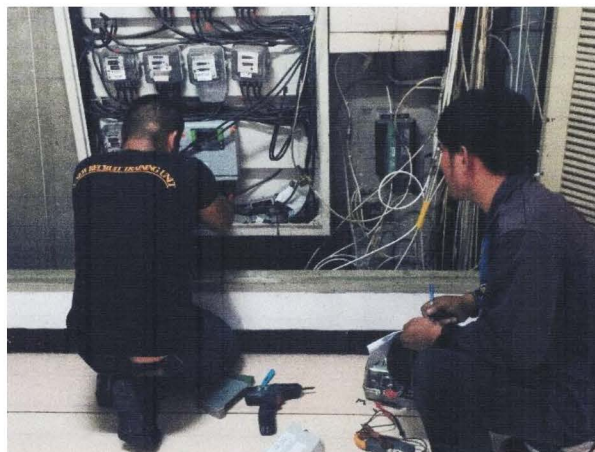
ภาพที่ 2-28 เจ้าหน้าที่ตรวจสอบดูแลอุปกรณ์และสายไฟฟ้า
