## บทที่ 2

### ผลการปฏิบัติตามมาตรการป้องกันและแก้ไขผลกระทบสิ่งแวดล้อม

บัดนี้ นิติบุคคลอาคารชุด แอทินี เรสซิเดนซ์ ได้มอบหมายให้ บริษัท ทัช พร็อพเพอร์ตี้ จำกัด ดำเนินการติดตามตรวจสอบการปฏิบัติตามมาตรการป้องกันและแก้ไขผลกระทบสิ่งแวดล้อมโครงการ มิเลนเนียม คอมเพล็กซ์ (ระยะดำเนินการ) ส่วนของอพาร์ทเมนต์ ช่วงเดือนกรกฎาคม - ธันวาคม 2566 ตามที่กำหนดไว้ในรายงานการวิเคราะห์ผลกระทบสิ่งแวดล้อม โดยเนื้อหาบทนี้จะแสดงผลการปฏิบัติตามมาตรการป้องกันและแก้ไขผลกระทบสิ่งแวดล้อม ซึ่งทางบริษัท ทัช พร็อพเพอร์ตี้ จำกัด ทำการตรวจประเมินด้วยวิธี Walk through Survey พร้อมทั้งรวบรวมเอกสารหลักฐานต่าง ๆ และภาพถ่ายประกอบผลการปฏิบัติตามมาตรการฯ

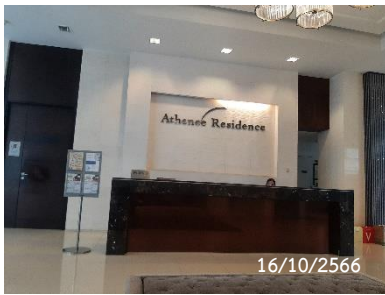
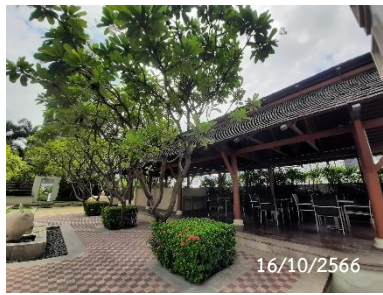
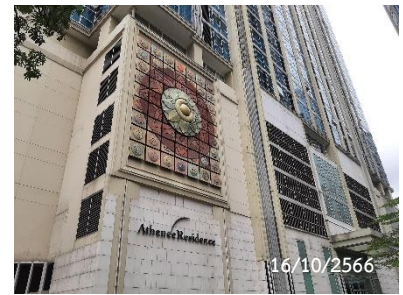
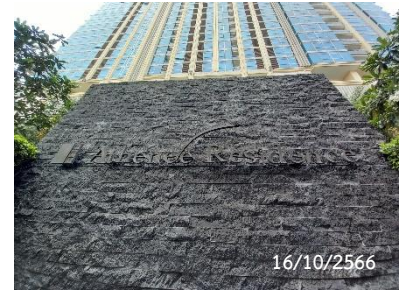
ภาพที่ 2.2-1 สภาพพื้นที่ปัจจุบัน

| องค์ประกอบทางสิ่งแวดล้อม | มาตรการป้องกันและแก้ไขผลกระทบสิ่งแวดล้อม | ผลการปฏิบัติและรายละเอียดการปฏิบัติตามมาตรการ<br>✓ = ปฏิบัติ X = ไม่ได้ปฏิบัติ ○ = ปฏิบัติไม่ได้<br>● = ปฏิบัติได้แต่ไม่มีประสิทธิภาพ ● = ยังไม่ถึงเวลาปฏิบัติ | เอกสารอ้างอิง | ปัญหา/อุปสรรค/แนวทางแก้ไข |
|---|---|---|---|---|
| 1.1 สภาพภูมิประเทศ | การดำเนินโครงการจะไม่มีการเปลี่ยนแปลงระดับพื้นที่ดินเดิม เพียงแต่ทำการรื้อถอนอาคารเดิม แล้วทำการปลูกสร้างโครงการลงในพื้นที่เดิม | ✓ - ในส่วนของอพาร์ทเมนต์ ทางโครงการไม่มีการเปลี่ยนแปลงระดับพื้นที่ดินเดิมตามใบอนุญาตก่อสร้าง | ภาพที่ 2.2-1<br>เอกสารแนบ 2 | - |

| องค์ประกอบทางสิ่งแวดล้อม | มาตรการป้องกันและแก้ไขผลกระทบสิ่งแวดล้อม | ผลการปฏิบัติและรายละเอียดการปฏิบัติตามมาตรการฯ<br>✓ = ปฏิบัติ X = ไม่ได้ปฏิบัติ O = ปฏิบัติไม่ได้<br>● = ปฏิบัติได้แต่ไม่มีประสิทธิภาพ ● = ยังไม่ถึงเวลาปฏิบัติ | เอกสารอ้างอิง | ปัญหา/อุปสรรค/แนวทางแก้ไข |
|---|---|---|---|---|
| 3.2 การใช้ที่ดิน | 1. พื้นที่โครงการจัดอยู่ในพื้นที่สีแดง เป็นการใช้ประโยชน์ที่ดินเพื่อการพาณิชย์กรรมซึ่งการใช้ที่ดินของโครงการ ไม่ขัดต่อข้อกำหนดการใช้ที่ดิน ในผังเมืองรวมกรุงเทพมหานคร พ.ศ. 2535 | ✓ - ในส่วนของอพาร์ทเมนต์ มีการใช้ประโยชน์ที่ดินเพื่อการพาณิชย์กรรม ซึ่งไม่ขัดต่อข้อกำหนดของการใช้ที่ดิน | ภาพที่ 2.2-1 | - |

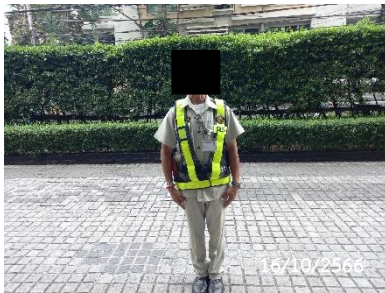
| องค์ประกอบทางสิ่งแวดล้อม | มาตรการป้องกันและแก้ไขผลกระทบสิ่งแวดล้อม | ผลการปฏิบัติและรายละเอียดการปฏิบัติตามมาตรการฯ<br>✓ = ปฏิบัติ X = ไม่ได้ปฏิบัติ O = ปฏิบัติไม่ได้<br>● = ปฏิบัติได้แต่ไม่มีประสิทธิภาพ ● = ยังไม่ถึงเวลาปฏิบัติ | เอกสารอ้างอิง | ปัญหา/อุปสรรค/แนวทางแก้ไข |
|---|---|---|---|---|
| | 3. ต้องมียามรักษาการณ์ตลอด 24 ชม. เพื่ออำนวยความสะดวกและความปลอดภัยของการจราจรภายในโครงการ | ✓ - ในส่วนของอพาร์ทเมนต์ จัดให้มีเจ้าหน้าที่รักษาความปลอดภัยอำนวยความสะดวกและความปลอดภัยของการจราจรภายในโครงการตลอด 24 ชั่วโมง นอกจากนี้ยังติดตั้งกล้องวงจรปิดเพื่อตรวจสอบความเรียบร้อยภายในโครงการตลอดเวลา | ภาพที่ 2.2-3 | - |

เจ้าหน้าที่รักษาความปลอดภัย

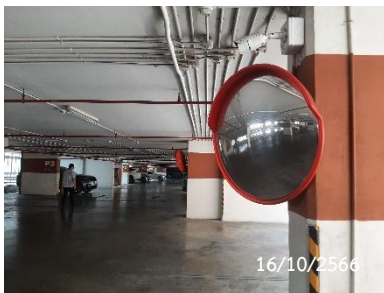
| องค์ประกอบทางสิ่งแวดล้อม | มาตรการป้องกันและแก้ไขผลกระทบสิ่งแวดล้อม | ผลการปฏิบัติและรายละเอียดการปฏิบัติตามมาตรการฯ<br>✓ = ปฏิบัติ X = ไม่ได้ปฏิบัติ O = ปฏิบัติไม่ได้<br>● = ปฏิบัติได้แต่ไม่มีประสิทธิภาพ ● = ยังไม่ถึงเวลาปฏิบัติ | เอกสารอ้างอิง | ปัญหา/อุปสรรค/แนวทางแก้ไข |
|---|---|---|---|---|
| | 4. ต้องมีป้ายจราจรภายในโครงการที่ชัดเจน และกระเจกนูนบริเวณปากทางเข้า-ออกเพื่อให้การจราจรเป็นไปด้วยความสะดวกและปลอดภัย | ✓ - ในส่วนของอพาร์ทเมนต์ โครงการจัดให้มีการติดตั้งป้ายจราจรภายในโครงการให้เห็นชัดเจน และจัดให้มีกระเจกนูนบริเวณทางเข้า-ออกพื้นที่จอดรถของโครงการ | ภาพที่ 2.2-3 | - |

กระจกนูน

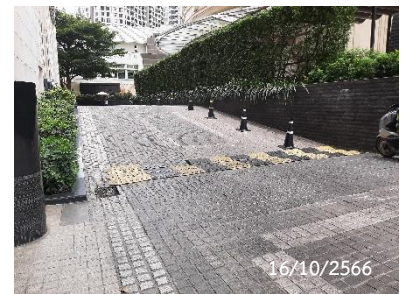
| องค์ประกอบทางสิ่งแวดล้อม | มาตรการป้องกันและแก้ไขผลกระทบสิ่งแวดล้อม | ผลการปฏิบัติและรายละเอียดการปฏิบัติตามมาตรการฯ<br>✓ = ปฏิบัติ X = ไม่ได้ปฏิบัติ O = ปฏิบัติไม่ได้<br>● = ปฏิบัติได้แต่ไม่มีประสิทธิภาพ ● = ยังไม่ถึงเวลาปฏิบัติ | เอกสารอ้างอิง | ปัญหา/อุปสรรค/แนวทางแก้ไข |
|---|---|---|---|---|
| | 5. ต้องจำกัดความเร็วรถในพื้นที่โครงการ โดยไม่เกิน 30 กม./ชม. | ✓ - ในส่วนของอพาร์ทเมนต์ โครงการยังไม่มีกีดกั้นป้ายจำกัดความเร็ว แต่มีการติดตั้งสัญญาณชะลอความเร็วในพื้นที่โครงการ | ภาพที่ 2.2-3 | - |

สัณฐานชะลอความเร็ว

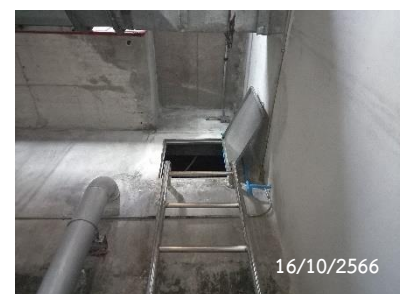
| องค์ประกอบทางสิ่งแวดล้อม | มาตรการป้องกันและแก้ไขผลกระทบสิ่งแวดล้อม | ผลการปฏิบัติและรายละเอียดการปฏิบัติตามมาตรการฯ<br>✓ = ปฏิบัติ X = ไม่ได้ปฏิบัติ O = ปฏิบัติไม่ได้<br>● = ปฏิบัติได้แต่ไม่มีประสิทธิภาพ ● = ยังไม่ถึงเวลาปฏิบัติ | เอกสารอ้างอิง | ปัญหา/อุปสรรค/แนวทางแก้ไข |
|---|---|---|---|---|
| 3.4 การใช้ประปา | 1. จากการสอบถามเจ้าหน้าที่ของการประปานครหลวง พบว่าการประปาสามารถให้บริการน้ำประปาได้อย่างเพียงพอ | ✓ - ในส่วนของอพาร์ทเมนต์ มีการรับน้ำจากการประปานครหลวง เฉลี่ย 140 ลูกบาศก์เมตร/วัน โดยสูบน้ำเก็บไว้ในถังเก็บน้ำชั้นใต้ดินของโครงการ จำนวน 2 ถัง ปริมาตรรวมประมาณ 1,000 ลูกบาศก์เมตร และถังเก็บน้ำชั้นดาดฟ้า จำนวน 2 ถัง ปริมาตรรวมประมาณ 200 ลูกบาศก์เมตร ซึ่งเพียงพอต่อความต้องการในการใช้ | ภาพที่ 2.2-4 | - |

ถังเก็บน้ำชั้นใต้ดิน

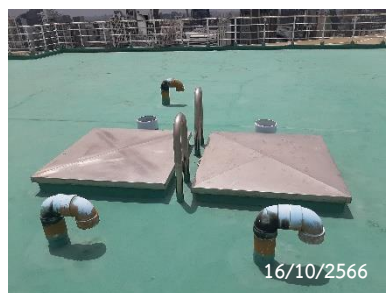
ถังเก็บน้ำชั้นดาดฟ้า

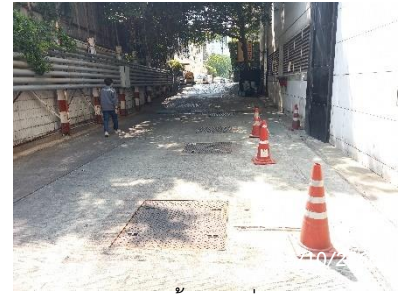
| องค์ประกอบทางสิ่งแวดล้อม | มาตรการป้องกันและแก้ไขผลกระทบสิ่งแวดล้อม | ผลการปฏิบัติและรายละเอียดการปฏิบัติตามมาตรการฯ<br>✓ = ปฏิบัติ X = ไม่ได้ปฏิบัติ O = ปฏิบัติไม่ได้<br>● = ปฏิบัติได้แต่ไม่มีประสิทธิภาพ ● = ยังไม่ถึงเวลาปฏิบัติ | | เอกสารอ้างอิง | ปัญหา/อุปสรรค/แนวทางแก้ไข |
|---|---|---|---|---|---|
| 2.2 ทรัพยากรชีวภาพในน้ำ | ทางโครงการได้จัดระบบบำบัดน้ำเสียไว้ในแต่ละส่วนของโครงการซึ่งจะมีประสิทธิภาพการบำบัดน้ำเสียได้ตามมาตรฐานน้ำทิ้งของอาคาร ก่อนที่จะปล่อยออกสู่ท่อสาธารณะ | ✓ | - ในส่วนของอพาร์ทเมนต์ จัดระบบบำบัดน้ำเสีย จำนวน 2 ชุด ไว้ในโครงการ สามารถบำบัดน้ำเสียได้ 600 ลบ.ม./วัน | ภาพที่ 2.2-5 | - |

ระบบบำบัดน้ำเสีย (ฝั่งเหนือ)

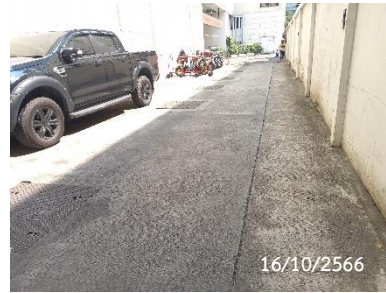
ระบบบำบัดน้ำเสีย (ฝั่งใต้)

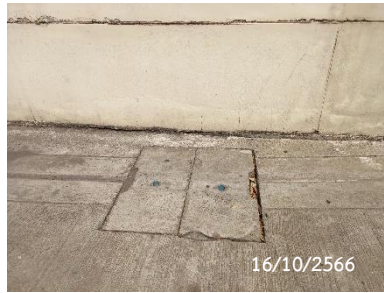
| องค์ประกอบทางสิ่งแวดล้อม | มาตรการป้องกันและแก้ไขผลกระทบสิ่งแวดล้อม | ผลการปฏิบัติและรายละเอียดการปฏิบัติตามมาตรการฯ<br>✓ = ปฏิบัติ X = ไม่ได้ปฏิบัติ O = ปฏิบัติไม่ได้<br>● = ปฏิบัติได้แต่ไม่มีประสิทธิภาพ ● = ยังไม่ถึงเวลาปฏิบัติ | | เอกสารอ้างอิง | ปัญหา/อุปสรรค/แนวทางแก้ไข |
|---|---|---|---|---|---|
| 1.3 การระบายน้ำ (ต่อ) | 2. ปริมาณน้ำไหลนองหลังจากการปรับเปลี่ยนพื้นที่ โครงการจากเดิมเพิ่มขึ้นประมาณ 20 ลบ.ม/ชม. เห็นว่าเป็นปริมาณที่น้อย ซึ่งได้จัดเตรียมบ่อดักขยะสำหรับรับน้ำก่อนที่จะปล่อยออกนอกโครงการ (ด้านถนนวิฑูและถนนร่วมฤดี) จำนวน 4 บ่อ มีขนาดรองรับน้ำได้บ่อประมาณ 5 ลบ.ม. ซึ่งน้ำฝนในโครงการจะถูกพักหน่วงไว้ในบ่อดังกล่าวก่อน เมื่อระดับสูงลอยขึ้นถึงระดับที่กำหนด จึงสูบน้ำออกนอกโครงการ | ✓ | - ในส่วนของอพาร์ทเมนต์ น้ำฝนที่ตกมายังพื้นที่โครงการจะไหลมายังบ่อดักขยะบริเวณทางเข้า-ออกโครงการฝั่งถนนร่วมฤดี จำนวน 2 บ่อ ก่อนปล่อยให้น้ำระบายออกนอกโครงการ | ภาพที่ 2.2-7 | - |

บ่อพักน้ำรอบโครงการ

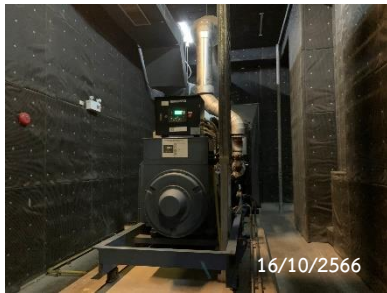
| องค์ประกอบทางสิ่งแวดล้อม | มาตรการป้องกันและแก้ไขผลกระทบสิ่งแวดล้อม | ผลการปฏิบัติและรายละเอียดการปฏิบัติตามมาตรการฯ<br>✓ = ปฏิบัติ X = ไม่ได้ปฏิบัติ O = ปฏิบัติไม่ได้<br>● = ปฏิบัติได้แต่ไม่มีประสิทธิภาพ ● = ยังไม่ถึงเวลาปฏิบัติ | เอกสารอ้างอิง | ปัญหา/อุปสรรค/แนวทางแก้ไข |
|---|---|---|---|---|
| | 2. ทางโครงการได้จัดเตรียมเครื่องปั่นไฟฟ้าสำรอง ขนาด 2,200 KVA เพื่อจะสามารถแก้ปัญหาเฉพาะหน้าในช่วงที่กระแสไฟฟ้าขัดข้อง | ✓ - ในส่วนของอพาร์ทเมนต์ จัดให้มีเครื่องกำเนิดไฟฟ้า ขนาด 820 KVA ไว้ในพื้นที่โครงการ เพื่อแก้ปัญหาเฉพาะหน้าในช่วงที่กระแสไฟฟ้าขัดข้อง | ภาพที่ 2.2-9 | - |

Generator Room
