## บทที่ 2

### ผลการปฏิบัติตามมาตรการป้องกันและแก้ไขผลกระทบสิ่งแวดล้อม

รายงานผลการปฏิบัติตามมาตรการป้องกันและแก้ไขผลกระทบสิ่งแวดล้อมและมาตรการติดตามตรวจสอบผลกระทบสิ่งแวดล้อม

โครงการ THE LIGHT HOUSE (ระยะดำเนินการ) ระหว่างเดือน กรกฎาคม ถึง ธันวาคม พ.ศ. 2566

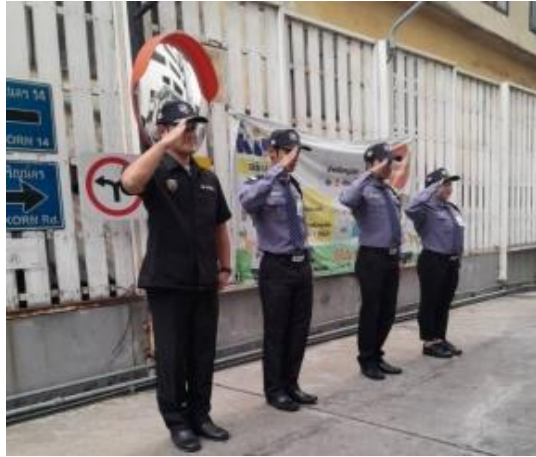
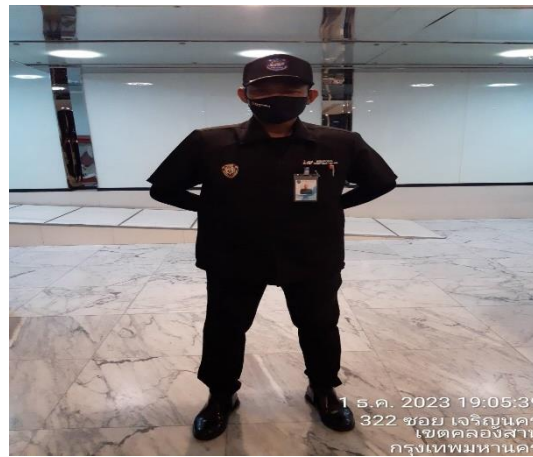
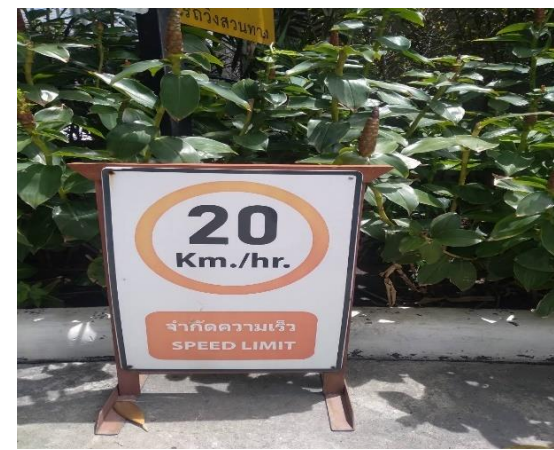
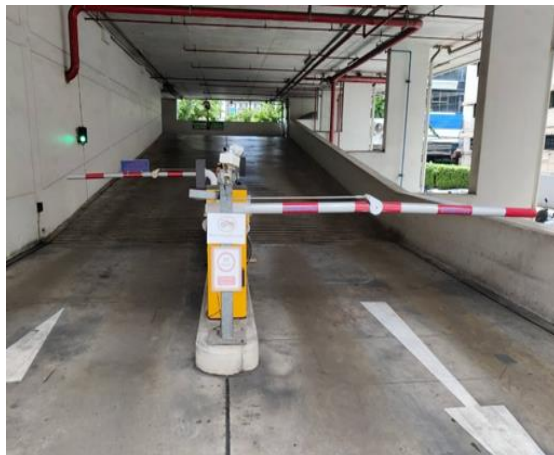
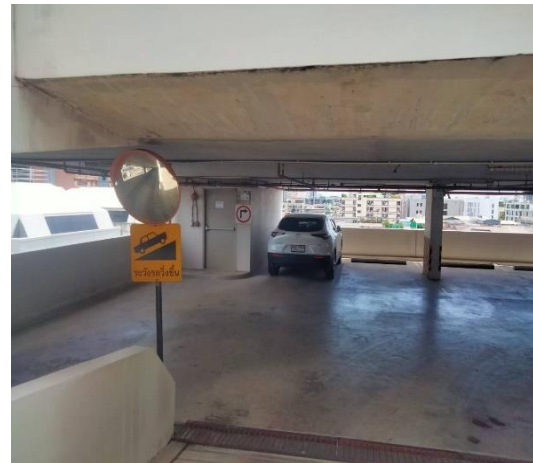
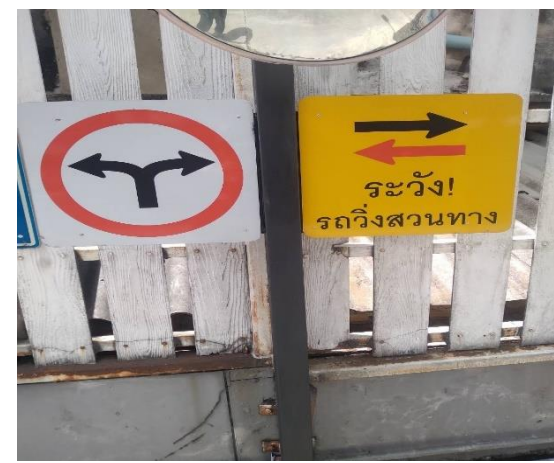
ภาพที่ 2.2-1 ป้าย เครื่องหมาย การจัดการจราจร และระบบรักษาความปลอดภัย

| ผลกระทบสิ่งแวดล้อม | มาตรการป้องกันและแก้ไข<br>ผลกระทบทางด้านสิ่งแวดล้อม | ผลการปฏิบัติและรายละเอียดการปฏิบัติตามมาตรการฯ<br>✓ = ปฏิบัติ X = ไม่ได้ปฏิบัติ ○ = ปฏิบัติไม่ได้<br>⊙ = ปฏิบัติได้แต่ไม่มีประสิทธิภาพ ● = ยังไม่ถึงเวลาปฏิบัติ | เอกสารอ้างอิง | ปัญหา/อุปสรรค/<br>แนวทางแก้ไข |
|---|---|---|---|---|
| 1) ฝุ่นละออง | -ควบคุมความเร็วของรถภายใน<br>โครงการ เช่น บ้ายจำกัดความเร็ว<br>สัญญาณลดความเร็ว เพื่อไม่ให้เกิด<br>การฟุ้งกระจายของฝุ่นบนผิวถนน | ✓<br>- ปัจจุบันโครงการทำสัญญาณชะลอความเร็วและพื้นที่ถนนที่มีลักษณะ<br>เป็นร่องขวางทางเดินรถในพื้นที่โครงการเพื่อช่วยชะลอความเร็วของรถ<br>ที่สัญจรในพื้นที่โครงการ | ภาพที่ 2.2-1 บ้าย<br>เครื่องหมาย การจัด<br>การจราจรและระบบรักษา<br>ความปลอดภัย | |
| 2) มลพิษทางอากาศ | -ติดตั้งป้ายห้ามติดเครื่องยนต์ทั้ง<br>ไว้ภายในบริเวณที่จอดรถให้<br>สามารถสังเกตเห็นได้อย่างชัดเจนและ<br>ทั่วถึง | ✓<br>-โครงการได้มีการติดตั้งป้าย บ้ายห้ามติดเครื่องยนต์ทั้งไว้ภายในพื้นที่<br>ลานจอดของโครงการในตำแหน่งผู้ ขับขี่หรือผู้ที่จอดรถสามารถ<br>สังเกตเห็นได้อย่างชัดเจน | ภาพที่ 2.2 -1 บ้าย<br>เครื่องหมายการจัดการ<br>จราจรและระบบรักษา<br>ความปลอดภัย | |

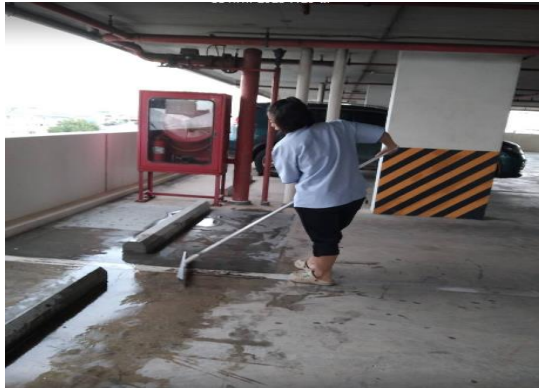
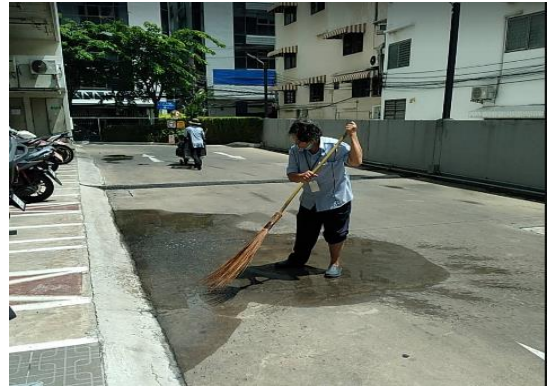
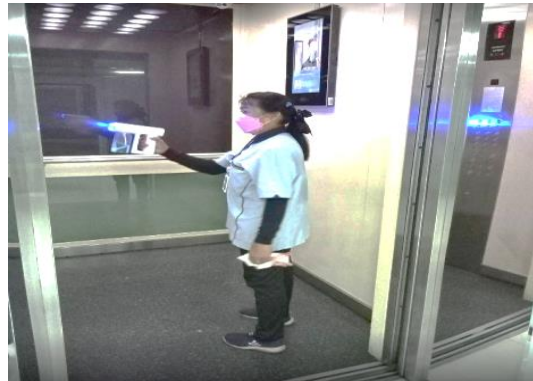
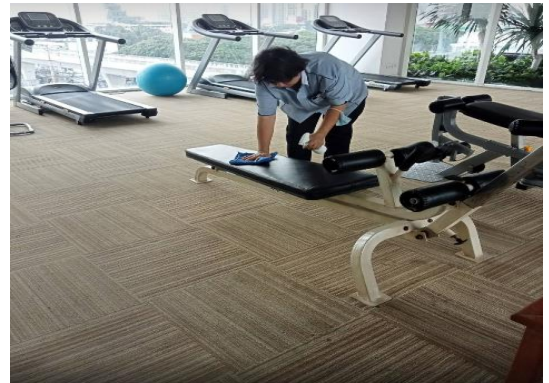
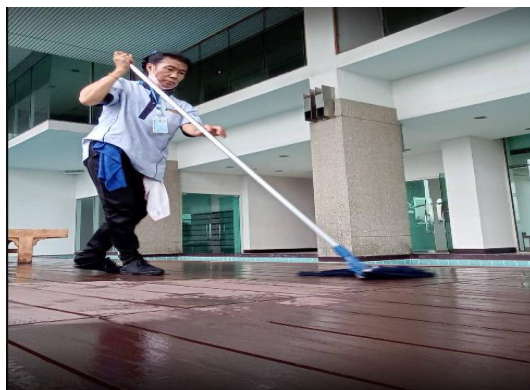
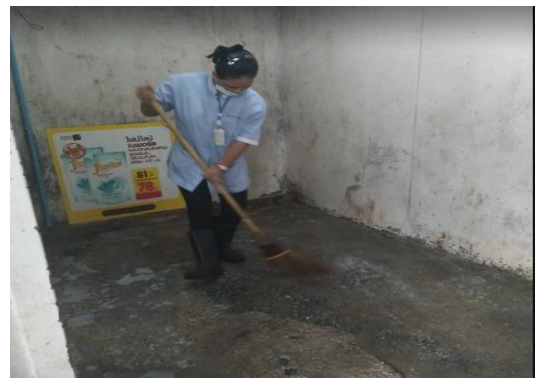
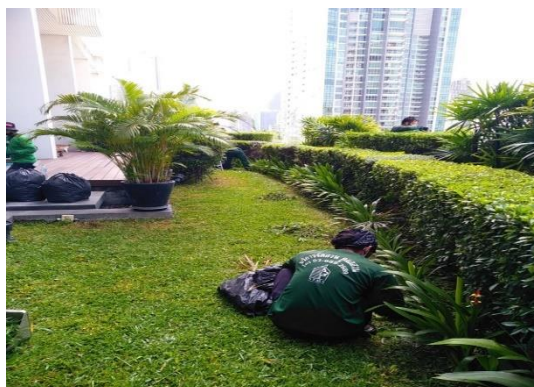
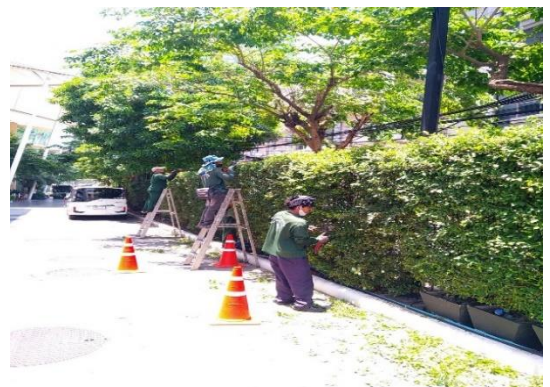
ภาพที่ 2.2-2 การทำความสะอาดและดูแลพื้นที่สีเขียวในพื้นที่โครงการ

| ผลกระทบสิ่งแวดล้อม | มาตรการป้องกันและแก้ไข<br>ผลกระทบทางด้านสิ่งแวดล้อม | ผลการปฏิบัติและรายละเอียดการปฏิบัติตามมาตรการฯ<br>✓ = ปฏิบัติ X = ไม่ได้ปฏิบัติ ○ = ปฏิบัติไม่ได้<br>⊙ = ปฏิบัติได้แต่ไม่มีประสิทธิภาพ ● = ยังไม่ถึงเวลาปฏิบัติ | เอกสารอ้างอิง | ปัญหา/อุปสรรค/<br>แนวทางแก้ไข |
|---|---|---|---|---|
| | -หมั่นดูแลรักษาความสะอาด<br>บริเวณถนนโดยฉีดล้างถนนเป็น<br>ประจำสม่ำเสมอ | ✓<br>-โครงการได้จัดให้มีพนักงานทำความสะอาดบริเวณพื้นที่ถนนภายใน<br>โครงการเป็นประจำทั้งนี้เพื่อเป็นการป้องกันการฟุ้งกระจายของฝุ่น<br>ละอองบนท้องถนนที่อาจจะส่งผลกระทบต่อการใช้ชีวิตและสุขภาพของ<br>ผู้พักอาศัยและเจ้าหน้าที่ของโครงการ | ภาพที่ 2.2-2 การทำความ<br>สะอาดและดูแลพื้นที่ สี<br>เขียวในพื้นที่โครงการ | |

ทำความสะอาดพื้นที่ภายในอาคาร

ดูแลพื้นที่สีเขียวในพื้นที่โครงการ

ตัดแต่งต้นไม้พื้นที่สีเขียวภายในโครงการ

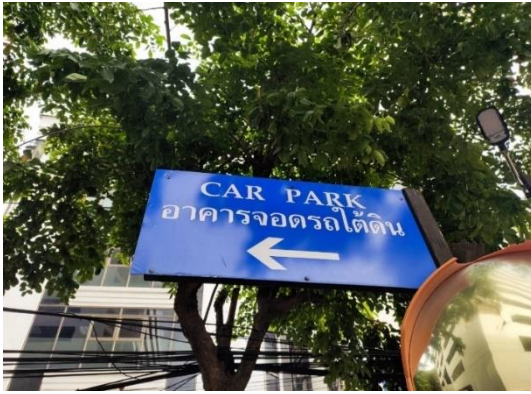
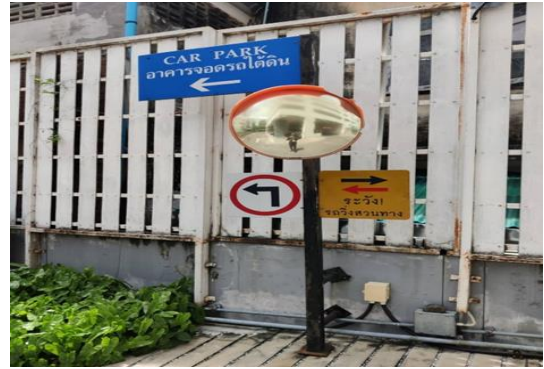
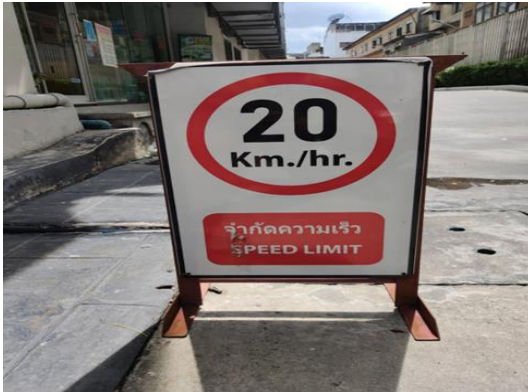
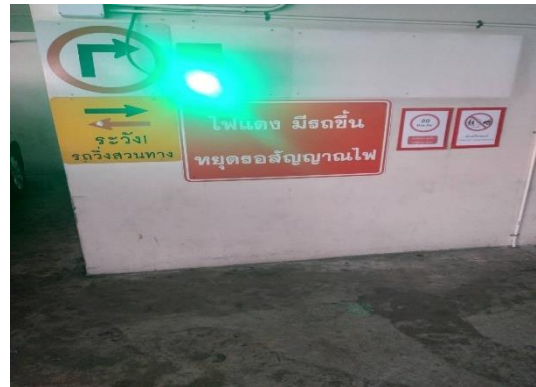
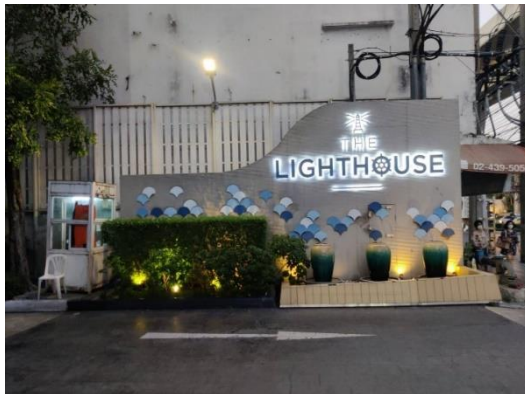
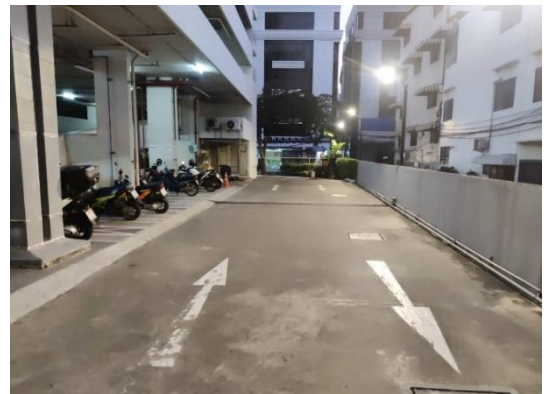
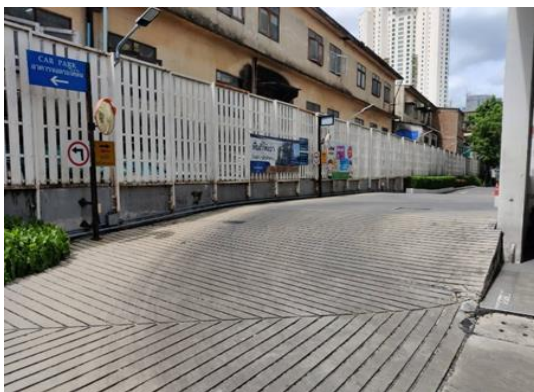
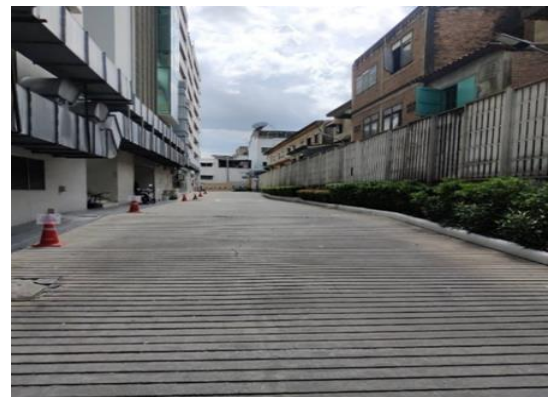
ภาพที่ 2.2-2 (ต่อ) ป้าย เครื่องหมาย การจัดการจราจร และระบบรักษาความปลอดภัย

| ผลกระทบสิ่งแวดล้อม | มาตรการป้องกันและแก้ไขผลกระทบทางด้านสิ่งแวดล้อม | ผลการปฏิบัติและรายละเอียดการปฏิบัติตามมาตรการฯ<br>✓ = ปฏิบัติ X = ไม่ได้ปฏิบัติ ○ = ปฏิบัติไม่ได้<br>◎ = ปฏิบัติได้แต่ไม่มีประสิทธิภาพ ● = ยังไม่ถึงเวลาปฏิบัติ | เอกสารอ้างอิง | ปัญหา/อุปสรรค/แนวทางแก้ไข |
|---|---|---|---|---|
| 2)มลพิษทางอากาศ<br>(ต่อ) | -จัดระบบการจราจรภายในโครงการให้ชัดเจนรวมถึงการควบคุมการปฏิบัติตามของผู้พักอาศัยภายในโครงการ | ✓<br>-โครงการได้จัดทำเส้นและสัญญาณจราจรบนถนนภายในพื้นที่โครงการอย่างชัดเจนเพื่อป้องกันไม่ให้เกิดความสับสนด้านการเดินรถแก่ผู้พักอาศัยและผู้มาติดต่อโครงการทั้งนี้โครงการได้จัดให้มีเจ้าหน้าที่เพื่ออำนวยความสะดวกในการเดินรถตลอด 24 ชั่วโมง | ภาพที่ 2.2- 2 การทำความสะอาดและดูแลพื้นที่สีเขียวในพื้นที่โครงการ | |

เส้นทางเดินรถ

สัญลักษณ์จราจรบนพื้นทาง

ไฟส่องสว่างบริเวณทางเข้า-ออก

ร่องขวางเพื่อเตือนให้ชะลอ

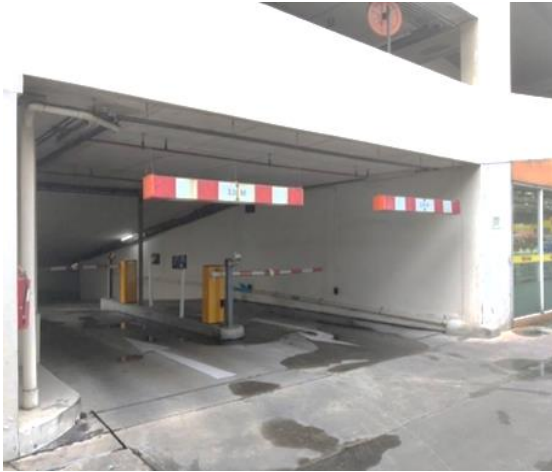
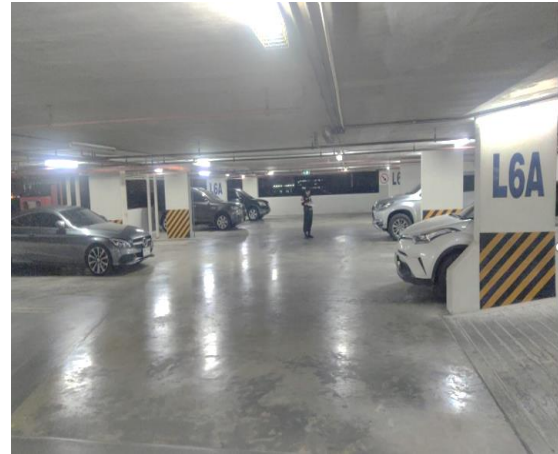
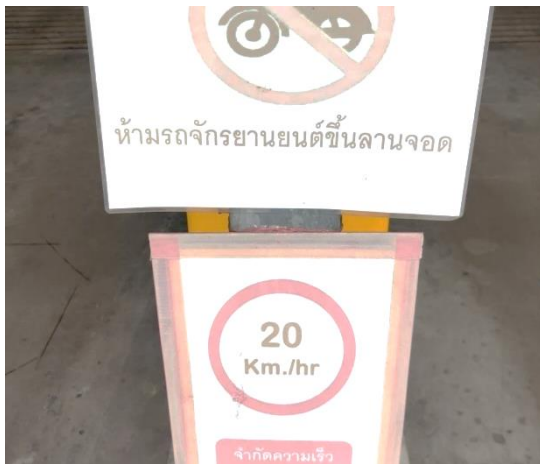
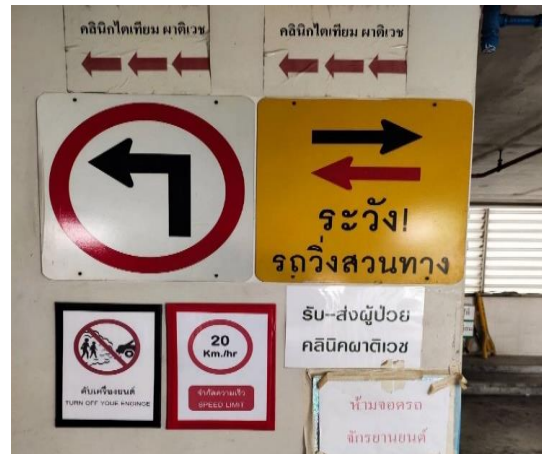
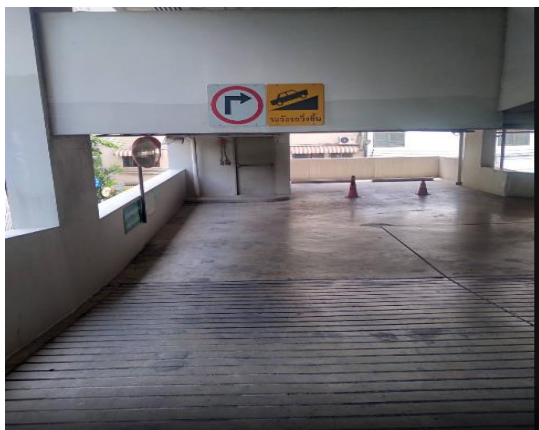
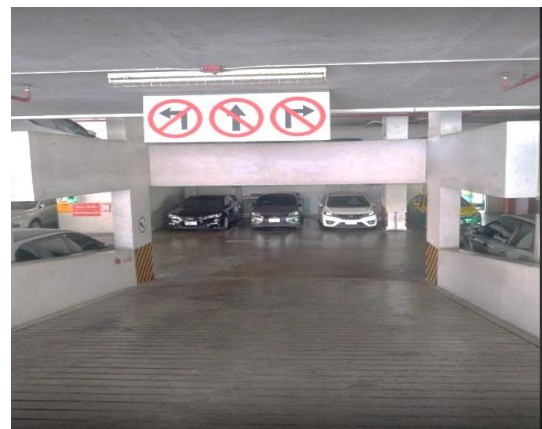
ภาพที่ 2.2-2 (ต่อ) ป้าย เครื่องหมาย การจัดการจราจร และระบบรักษาความปลอดภัย

ไม้กั้นอัตโนมัติทางเข้าอาคาร

ตรวจสอบสติ๊กเกอร์แสดงสิทธิใช้ลานจอด

ป้ายจำกัดความเร็ว

ป้ายห้ามติดเครื่องยนต์

ป้ายสัญลักษณ์จราจรบนลานจอดรถยนต์

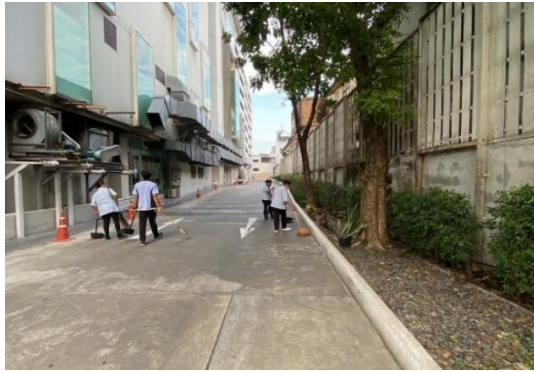
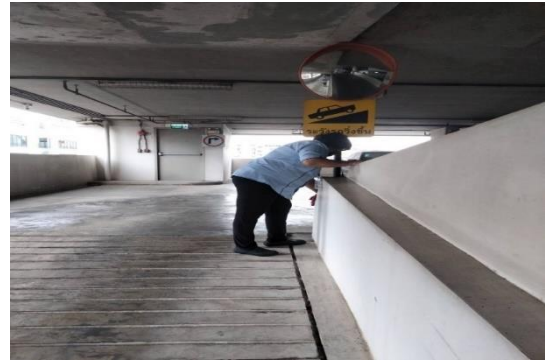
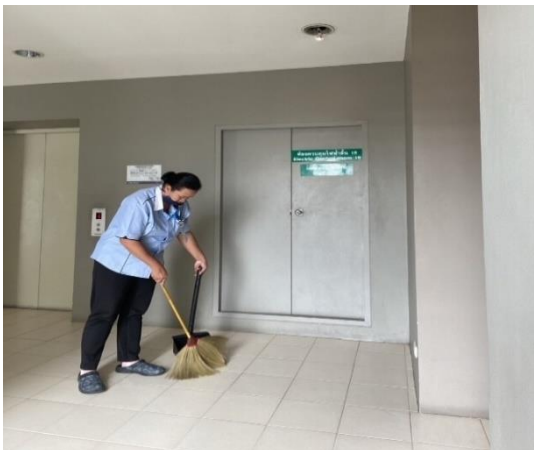
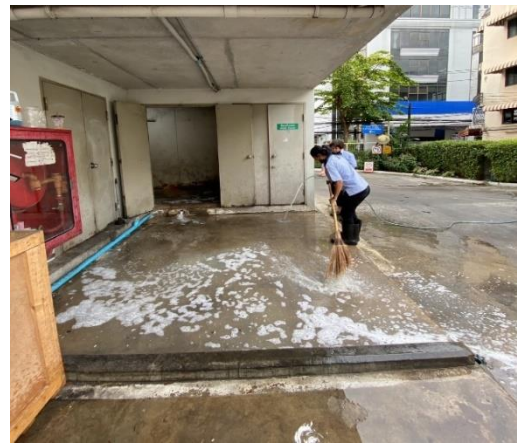
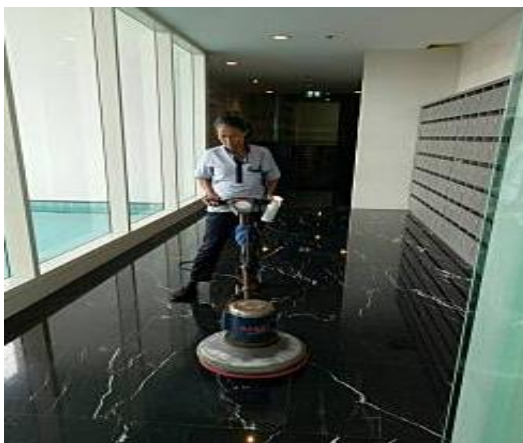
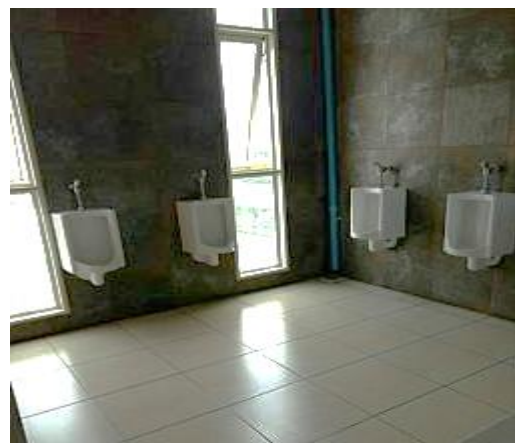
ภาพที่ 2.2-2 (ต่อ) การทำความสะอาด

| ผลกระทบสิ่งแวดล้อม | มาตรการป้องกันและแก้ไขผลกระทบทางด้านสิ่งแวดล้อม | ผลการปฏิบัติและรายละเอียดการปฏิบัติตามมาตรการฯ<br>✓ = ปฏิบัติ X = ไม่ได้ปฏิบัติ ○ = ปฏิบัติไม่ได้<br>◎ = ปฏิบัติได้แต่ไม่มีประสิทธิภาพ ● = ยังไม่ถึงเวลาปฏิบัติ | เอกสารอ้างอิง | ปัญหา/อุปสรรค/แนวทางการแก้ไข |
|---|---|---|---|---|
| | - จัดให้มีการทำความสะอาดห้องพักมูลฝอยอย่างสม่ำเสมอ สัปดาห์ละ 1 ครั้ง เพื่อป้องกันการเพาะตัวของเชื้อโรค | ✓<br>- โครงการได้จัดให้เจ้าหน้าที่ของโครงการดำเนินการล้างทำความสะอาดห้องพักมูลฝอยรวมทันที ภายหลังการเก็บขนจากรถเก็บขยะของสำนักงานเขตคลองสาน แล้วเสร็จด้วยน้ำยาฆ่าเชื้อโรค เพื่อป้องกันกลิ่นเหม็นรบกวนผู้พักอาศัย | ภาพที่ 2.2-2<br>และดูแผนที่ที่<br>เขียว<br>ในพื้นที่โครงการ | |

| | - จัดให้มีแม่บ้านคอยดูแลรักษาความสะอาด บริเวณห้องพักมูลฝอยประจำชั้นและห้องพักมูลฝอยรวมของโครงการ | ✓ | - โครงการได้จัดให้เจ้าหน้าที่ของโครงการดำเนินการล้างทำความสะอาดห้องพักมูลฝอยประจำชั้นและรวม ภายหลังการเก็บขนจากรถเก็บขยะของสำนักงานเขตวัฒนาแล้วเสร็จด้วยน้ำยาฆ่าเชื้อโรค เพื่อป้องกันกลิ่นเหม็นรบกวนผู้พักอาศัย | ภาพที่ 2.2-2 การทำความสะอาดในพื้นที่โครงการ | |

ทำความสะอาดถนน

ทำความสะอาดภายในลานจอด

ทำความสะอาดห้องพักขยะประจำชั้น

ทำความสะอาดห้องพักขยะรวม

ทำความสะอาดพื้นที่ส่วนกลาง

ทำความสะอาดห้องน้ำและสุขภัณฑ์

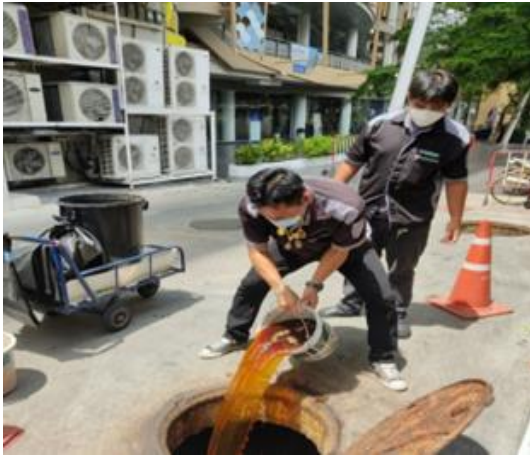
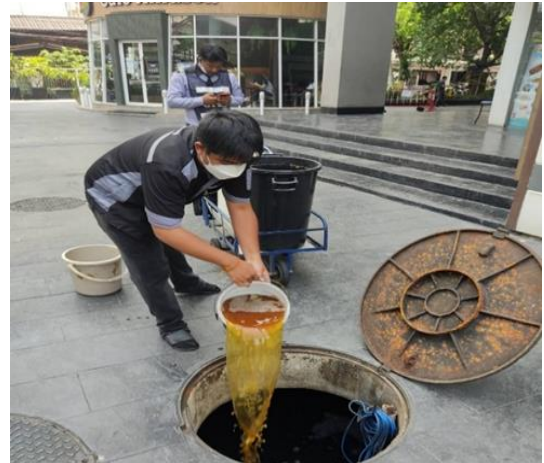
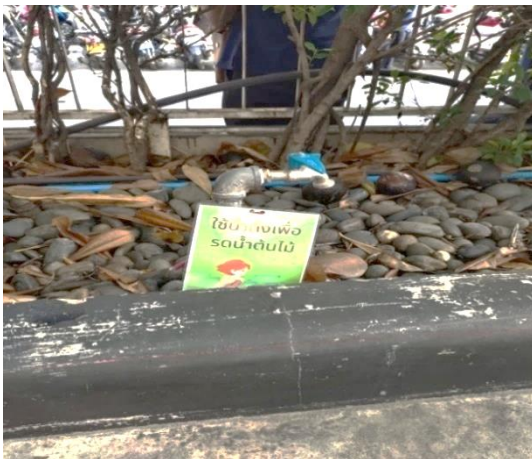
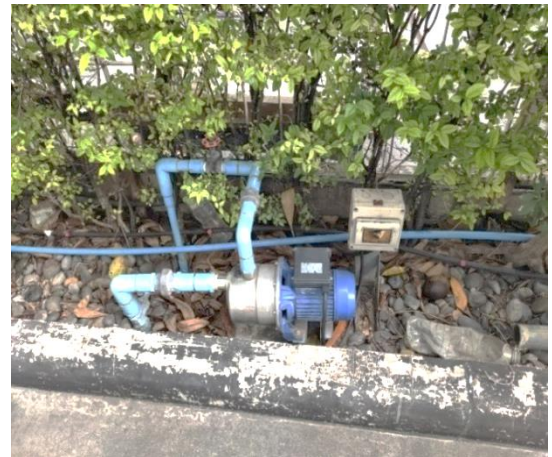
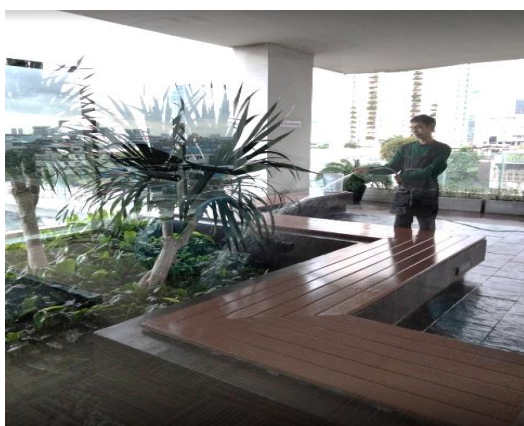
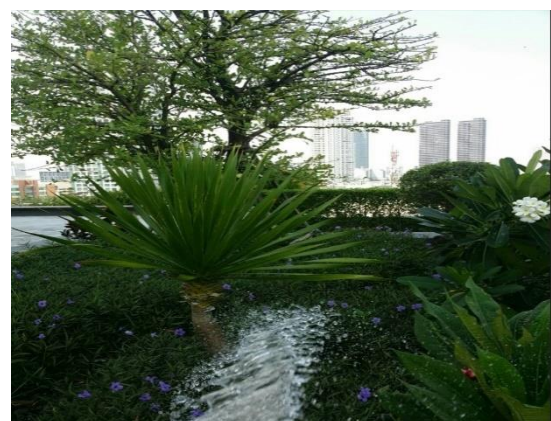
### ภาพที่ 2.2-3 การบริหารจัดการระบบบำบัดน้ำเสีย

| ผลกระทบสิ่งแวดล้อม | มาตรการป้องกันและแก้ไขผลกระทบทางด้านสิ่งแวดล้อม | ผลการปฏิบัติและรายละเอียดการปฏิบัติตามมาตรการฯ<br>✓ = ปฏิบัติ X = ไม่ได้ปฏิบัติ ○ = ปฏิบัติไม่ได้<br>◎ = ปฏิบัติได้แต่ไม่มีประสิทธิภาพ ● = ยังไม่ถึงเวลาปฏิบัติ | เอกสารอ้างอิง | ปัญหา/อุปสรรค/แนวทางแก้ไข |
|---|---|---|---|---|
| | - ประสานให้สำนักงานเขตคลองสานมา สืบตะกอนส่วนเกินจากระบบบำบัดน้ำเสีย ไปกำจัดเป็นประจำทุก 5 เดือน | ✓<br>- โครงการได้จัดให้มีการสูบล้างปฏิกรณ์ระบบบำบัดน้ำเสียเป็นประจำ โดยความถี่ของการสูบล้างขึ้นอยู่กับปริมาณของสิ่งปฏิกูลในระบบ พร้อมทั้งได้จัดให้มีเจ้าหน้าที่ ตรวจสอบปริมาณของสิ่งปฏิกูลอย่างสม่ำเสมอ หากพบว่ามีปริมาณมากและส่งผลต่อประสิทธิภาพของระบบบำบัด จะดำเนินการสูบล้างออกไปกำจัดโดยทันที | ภาพที่ 2.2-3<br>การบริหารจัดการ<br>ระบบบำบัดน้ำเสีย | |

| ผลกระทบ<br>สิ่งแวดล้อม | มาตรการป้องกันและแก้ไขผลกระทบทางด้าน<br>สิ่งแวดล้อม | ผลการปฏิบัติและรายละเอียดการปฏิบัติตามมาตรการฯ<br>✓ = ปฏิบัติ X = ไม่ได้ปฏิบัติ ○ = ปฏิบัติไม่ได้<br>⊙ = ปฏิบัติได้แต่ไม่มีประสิทธิภาพ ● = ยังไม่ถึงเวลาปฏิบัติ | เอกสารอ้างอิง | ปัญหา/อุปสรรค/แนว<br>ทางแก้ไข |
|---|---|---|---|---|
| | - กำจัดไขมันออกจากบ่อดักไขมันเป็นประจำทุก<br>สัปดาห์ โดยดักไขมันใส่ถุงดำมัดปากถุงให้แน่น<br>และนำไปรวมที่ห้องพัสดุฝอยเปียก | ✓<br>- ไขมันที่เกิดขึ้นในระบบบำบัดน้ำเสียทางโครงการจะดำเนินการสูบน้ำเพื่อ<br>กำจัดพร้อมกับตะกอนในระบบบำบัดซึ่งจะขึ้นอยู่กับปริมาณของไขมันที่<br>เกิดขึ้นในระบบ พร้อมทั้งจัดให้มีเจ้าหน้าที่ตรวจสอบปริมาณไขมัน<br>อย่างสม่ำเสมอ หากพบว่ามีปริมาณมากและส่งผลกระทบต่อประสิทธิภาพของ<br>ระบบบำบัด จะดำเนินการสูบน้ำออกไปกำจัดโดยทันที | ภาพที่ 2.2-3<br>การบริหารจัดการ<br>ระบบบำบัดน้ำเสีย | |
| | - นำน้ำทิ้งประมาณ 74 ลบ.ม./วัน มารดน้ำต้นไม้<br>ภายในโครงการโดยติดตั้งก๊อกน้ำตามจุดต่างๆ<br>เพื่อให้พนักงานต่อสายยางรดน้ำต้นไม้และ<br>จัดทำป้าย "ใช้น้ำทิ้งรดน้ำต้นไม้" ให้เห็นชัดเจน<br>เพื่อมิให้ผู้คนเข้าถึงหรือสัมผัสน้ำทิ้งดังกล่าว | ✓<br>- ปัจจุบันโครงการได้จัดให้มีการนำน้ำทิ้งที่ผ่านการบำบัดและมาใช้รด<br>น้ำต้นไม้บริเวณพื้นที่สีเขียวของโครงการ ระบบดังกล่าวเป็นการทำงาน<br>ของปั๊มร่วมกับก๊อกน้ำ โดยเจ้าหน้าที่ของโครงการจะใช้สายยางต่อก๊อก<br>เพื่อนำน้ำไปรดยังจุดต่างๆ ทั้งนี้ บริเวณก๊อกน้ำโครงการได้ติดป้าย "ใช้<br>น้ำทิ้งรดน้ำต้นไม้" เพื่อป้องกันผู้คนเข้าถึงหรือสัมผัสน้ำทิ้งดังกล่าว | ภาพที่ 2.2-3<br>การบริหารจัดการ<br>ระบบบำบัดน้ำเสีย | |

บำรุงระบบบำบัดน้ำเสีย

เติมจุลินทรีย์ลงระบบบำบัดน้ำเสีย

กักน้ำทิ้งสำหรับรดน้ำต้นไม้

ระบบปั้มน้ำทิ้งรดน้ำ

เจ้าหน้าที่นำน้ำทิ้งรดน้ำ

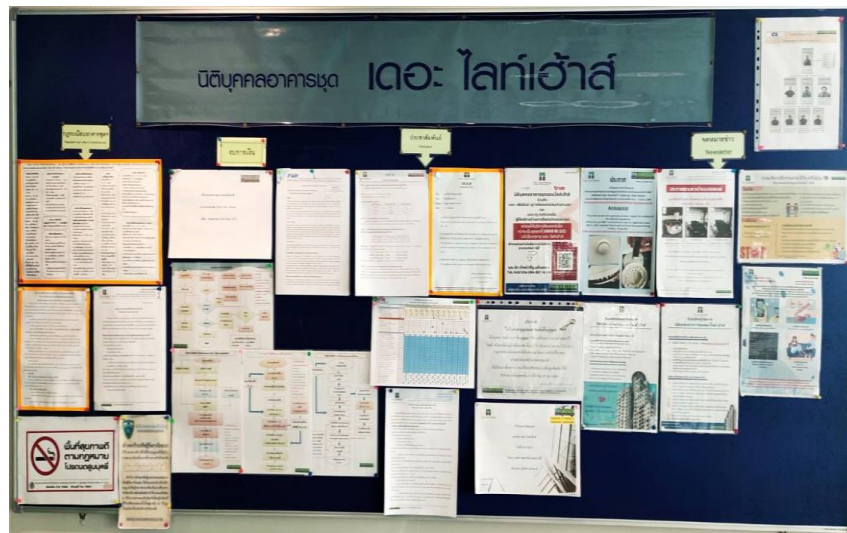
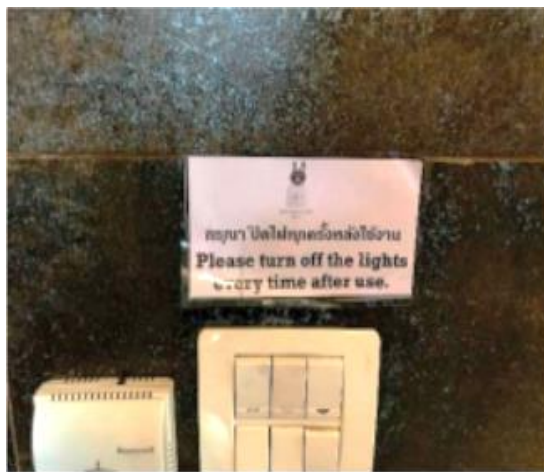
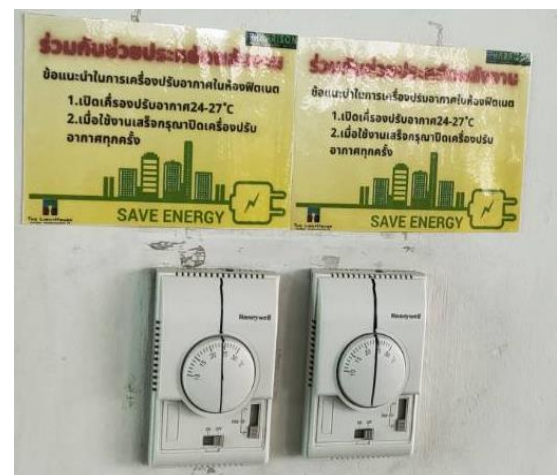
ภาพที่ 2.2-4 สื่อประชาสัมพันธ์/รณรงค์ในพื้นที่

| ผลกระทบสิ่งแวดล้อม | มาตรการป้องกันและแก้ไขผลกระทบทางด้านสิ่งแวดล้อม | ผลการปฏิบัติและรายละเอียดการปฏิบัติตามมาตรการฯ<br>✓ = ปฏิบัติ X = ไม่ได้ปฏิบัติ ○ = ปฏิบัติไม่ได้<br>◎ = ปฏิบัติได้แต่ไม่มีประสิทธิภาพ ● = ยังไม่ถึงเวลาปฏิบัติ | เอกสารอ้างอิง | ปัญหา/อุปสรรค/แนวทางแก้ไข |
|---|---|---|---|---|
| 3.1 การใช้น้ำ | -รณรงค์ให้ผู้พักอาศัยภายในโครงการและพนักงานใช้น้ำอย่างประหยัด | ✓ - โครงการได้ติดป้ายประชาสัมพันธ์เนื้อหาเกี่ยวกับการรณรงค์การใช้น้ำอย่างประหยัดบริเวณบอร์ดประชาสัมพันธ์ของโครงการ | ภาพที่ 2.2-4 สื่อประชาสัมพันธ์/รณรงค์ในพื้นที่โครงการ | |

| ผลกระทบสิ่งแวดล้อม | มาตรการป้องกันและแก้ไขผลกระทบทางด้านสิ่งแวดล้อม | ผลการปฏิบัติและรายละเอียดการปฏิบัติตามมาตรการฯ<br>✓ = ปฏิบัติ X = ไม่ได้ปฏิบัติ ○ = ปฏิบัติไม่ได้<br>◎ = ปฏิบัติได้แต่ไม่มีประสิทธิภาพ ● = ยังไม่ถึงเวลาปฏิบัติ | เอกสารอ้างอิง | ปัญหา/อุปสรรค/แนวทางแก้ไข |
|---|---|---|---|---|
| 3.6 การอนุรักษ์พลังงาน | - ผนวกรวมให้ผู้พักอาศัยภายในโครงการ ใช้ไฟฟ้าอย่างประหยัด | - โครงการมีการประชาสัมพันธ์รณรงค์เรื่องการประหยัดไฟให้ผู้พักอาศัยและพนักงานของโครงการรับทราบ โดยติดตั้งป้ายดังกล่าวไว้บริเวณบอร์ดประชาสัมพันธ์ของโครงการในตำแหน่งที่สามารถสังเกตเห็นได้อย่างชัดเจน | ภาพที่ 2.2-4<br>สื่อประชาสัมพันธ์/รณรงค์ในพื้นที่โครงการ | |

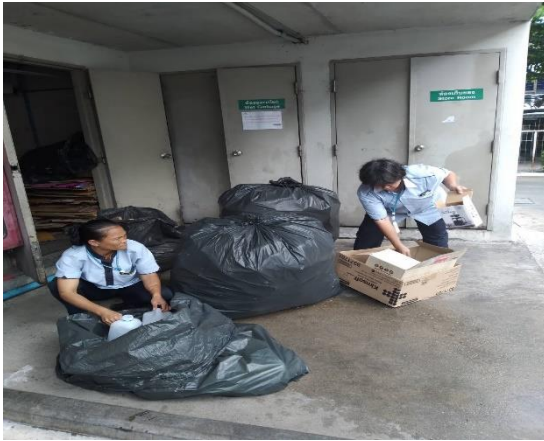
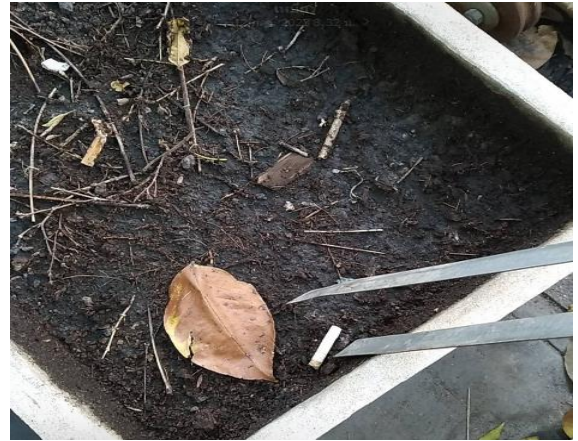
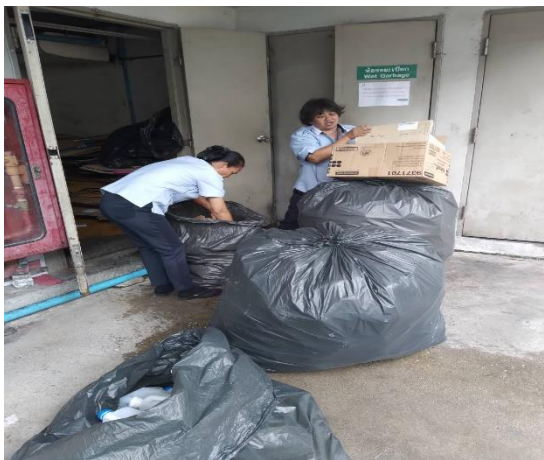
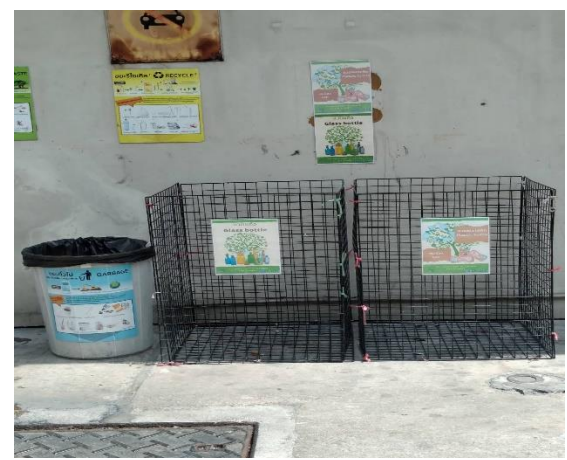
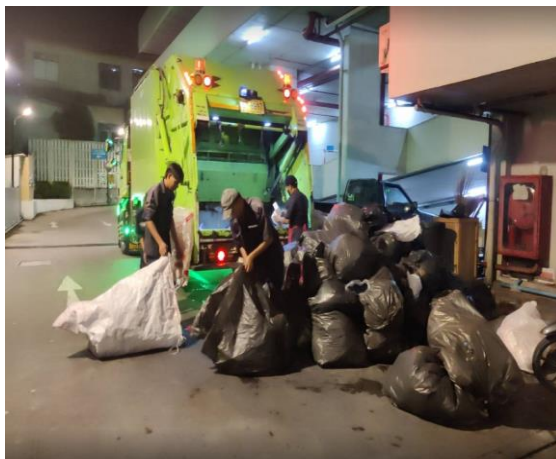
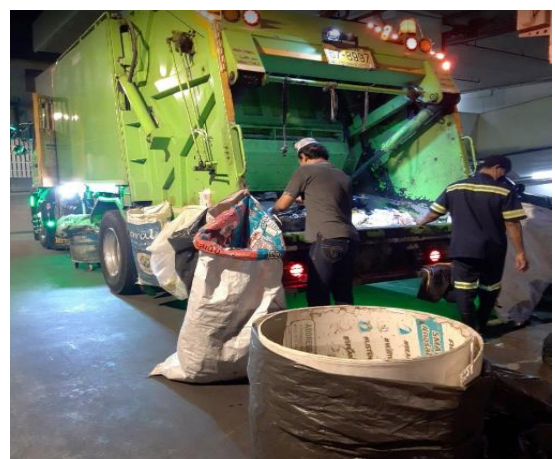
ภาพที่ 2.2-5 (ต่อ) การจัดการขยะมูลฝอยในพื้นที่โครงการ

| ผลกระทบสิ่งแวดล้อม | มาตรการป้องกันและแก้ไขผลกระทบทางด้านสิ่งแวดล้อม | ผลการปฏิบัติและรายละเอียดการปฏิบัติตามมาตรการฯ<br>✓ = ปฏิบัติ X = ไม่ได้ปฏิบัติ ○ = ปฏิบัติไม่ได้<br>◎ = ปฏิบัติได้แต่ไม่มีประสิทธิภาพ ● = ยังไม่ถึงเวลาปฏิบัติ | เอกสารอ้างอิง | ปัญหา/อุปสรรค/แนวทางแก้ไข |
|---|---|---|---|---|
| | - การเก็บมูลฝอยในถังต้องไม่ให้มีปริมาณหรือน้ำหนักมากเกินไปซึ่งบรรจุปริมาณมูลฝอยประมาณ 3 ใน 4 ของถัง | ✓ - โครงการได้กำชับให้พนักงานทำความสะอาดของโครงการที่มีหน้าที่รวบรวมมูลฝอยจากพื้นที่ต่าง ๆ ของโครงการไปยังห้องพัสดุฝอยรวมต้องกำหนดให้ปริมาณหรือน้ำหนักของขยะไม่เกิน 3 ใน 4 ของถัง และทำการมัดปากถุงอย่างแน่นหนาทุกถุงทุกครั้งที่ทำกรเคลื่อนย้ายมายังห้องพัสดุฝอยรวมบริเวณชั้น 1 เพื่อป้องกันการตกหล่นระหว่างการเคลื่อนย้ายมูลฝอย ทั้งนี้ พนักงานทำความสะอาดจะตรวจสอบรอยแตกรั่วของถังทุกใบและล้างทำความสะอาดถังเป็นประจำ | ภาพที่ 2.2-5<br>การจัดการขยะมูลฝอยในพื้นที่โครงการ | |

| 3.4 การจัดการมูลฝอย(ต่อ) | - ติดตามประสานงานการจัดเก็บมูลฝอยของสำนักงานเขตคลองสานให้มาเก็บมูลฝอยจากโครงการอย่างสม่ำเสมอทุกวัน โดยไม่มีการตกค้าง | ✓ | - โครงการได้ขอรับบริการเก็บมูลฝอยของโครงการจากสำนักงานเขตคลองสานซึ่งจะเข้ามาเก็บมูลฝอยของโครงการเป็นประจำวันเว้นวัน | ภาพที่ 2.2 -5 การจัดการขยะมูลโครงการฝอยในพื้นที่ | |
| | - ประสานกับร้านซื้อของเก่าบริเวณใกล้เคียง ให้เข้ามารับซื้อมูลฝอยที่สามารถนำกลับมาใช้ได้อีกโดยตรง | ✓ | - ภายหลังการคัดแยกขยะ พนักงานทำความสะอาดจะให้นำขยะมูลฝอยที่สามารถนำกลับมาใช้ได้ไปขายให้กับร้านซื้อของเก่าบริเวณใกล้เคียง เพื่อเพิ่มมูลค่าให้กับขยะและเพิ่มรายได้ให้กับพนักงานทำความสะอาด โดยร้านรับซื้อของเก่าจะเข้ามารับซื้อทุก 7 วัน | ภาพที่ 2.2-5 การจัดการขยะมูลฝอยในพื้นที่โครงการ | |

ถังขยะพร้อมป้ายรณรงค์คัดแยกขยะ

เจ้าหน้าที่กรุงเทพมหานครจัดเก็บขยะพร้อมคัดแยกขยะ

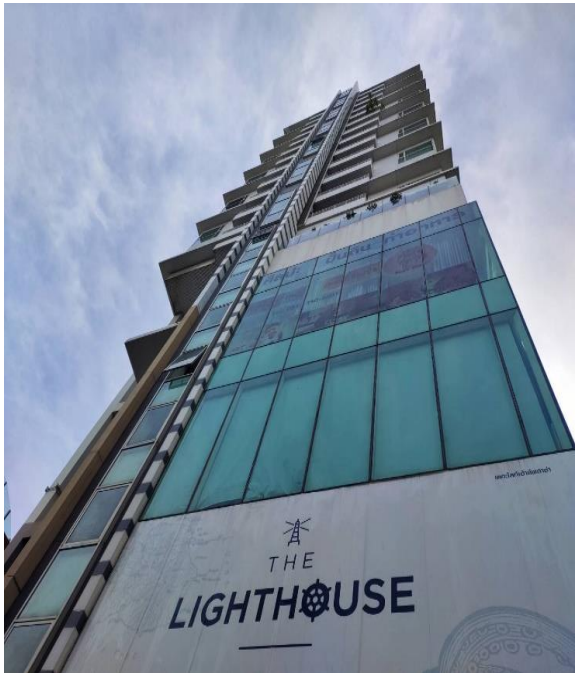
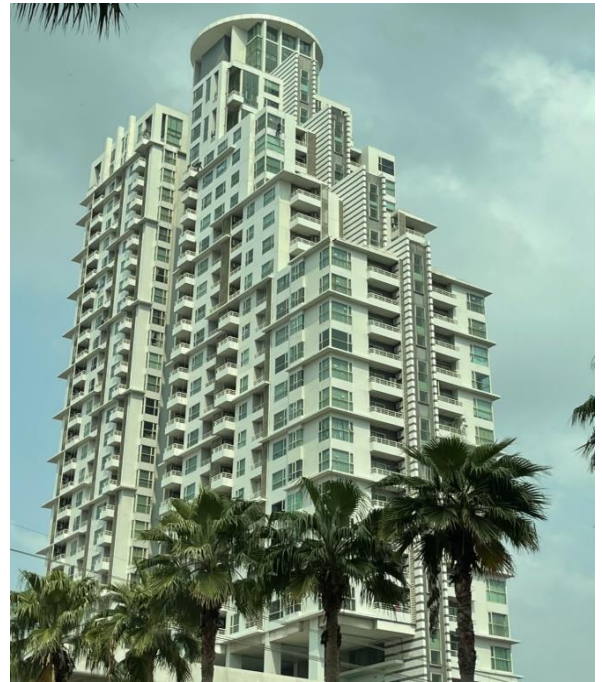
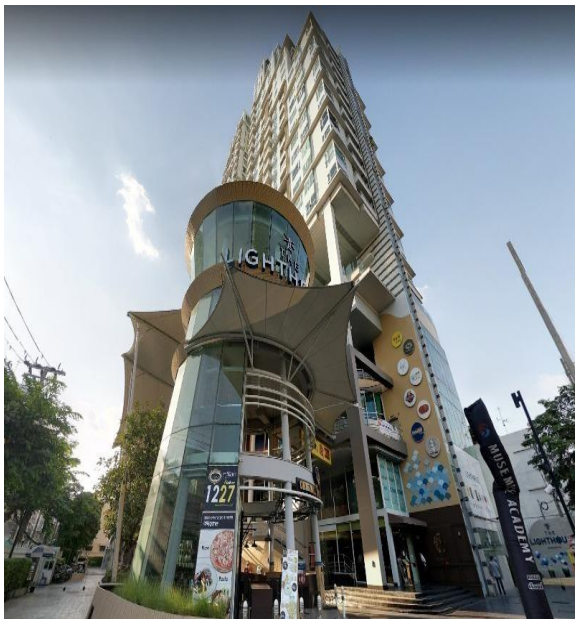
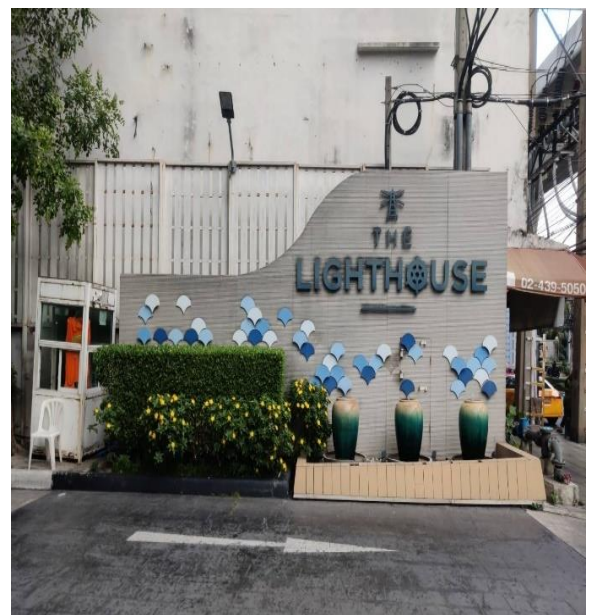
ภาพที่ 2.2-6 โครงสร้างและการออกแบบ

| ผลกระทบสิ่งแวดล้อม | มาตรการป้องกันและแก้ไขผลกระทบทางด้านสิ่งแวดล้อม | ผลการปฏิบัติและรายละเอียดการปฏิบัติตามมาตรการฯ<br>✓ = ปฏิบัติ X = ไม่ได้ปฏิบัติ ○ = ปฏิบัติไม่ได้<br>◎ = ปฏิบัติได้แต่ไม่มีประสิทธิภาพ ● = ยังไม่ถึงเวลาปฏิบัติ | เอกสารอ้างอิง | ปัญหา/อุปสรรค/แนวทางแก้ไข |
|---|---|---|---|---|
| | - ออกแบบให้อาคาร โครงการมีความสูงใกล้เคียงกับอาคารอื่นๆบริเวณโดยรอบ ทำให้เส้นโครงสร้างของอาคาร (Skyline) บริเวณนี้ดูกลมกลืนกัน | ✓<br>- โครงสร้างของอาคารได้รับกรออกแบบและก่อสร้างให้มีความสูงใกล้เคียงกับอาคารอื่นๆ บริเวณโดยรอบ | ภาพที่ 2.2-6<br>โครงสร้างและการออกแบบ | |

ติดตั้งกระจกตัดแสง

โครงสร้างอาคารและสีอาคาร

พลาซ่าและอาคารพาณิชย์

ป้ายชื่อโครงการ
