รายงานผลการปฏิบัติตามมาตรการป้องกันและแก้ไขผลกระทบ  
สิ่งแวดล้อมและมาตรการติดตามตรวจสอบผลกระทบสิ่งแวดล้อม

โครงการ LCH Project 2 ของบริษัท อีเอสบี ทู จำกัด

ตั้งอยู่ที่ตำบลบ่อวิน อำเภอศรีราชา จังหวัดชลบุรี

เดือนกรกฎาคม – ธันวาคม 2566

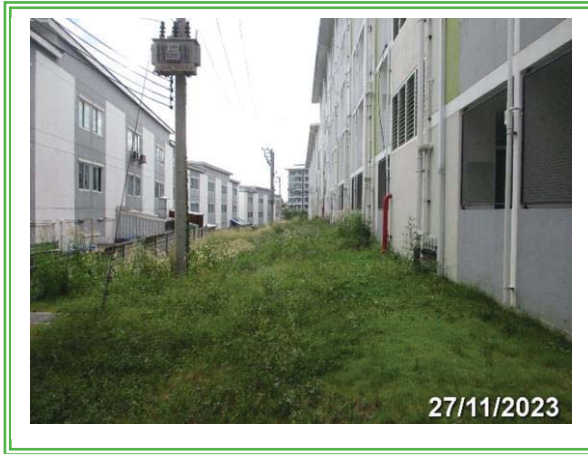
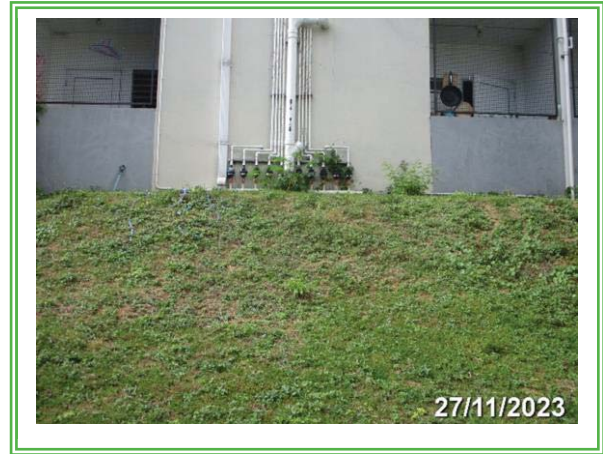
รูปที่ 3-1 ปุ่มหญ้าในบริเวณที่มีความลาดชันและบริเวณแนวเขตดินของโครงการ

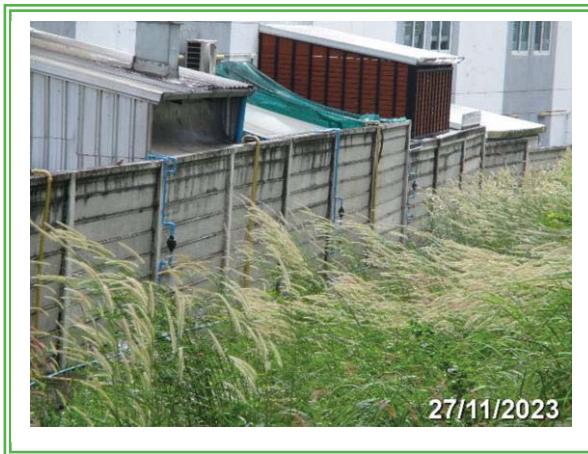
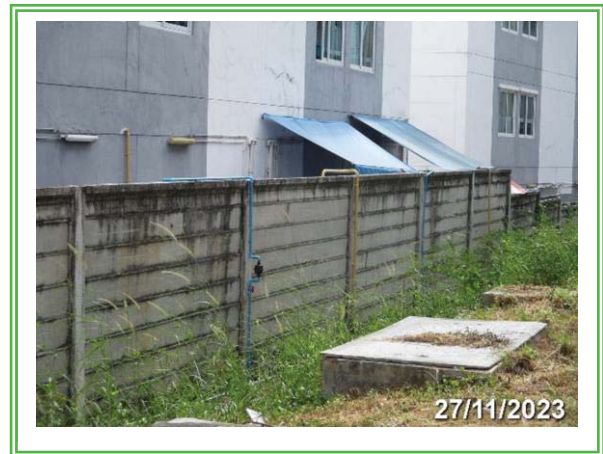
รูปที่ 3-2 รั้วโดยรอบแนวเขตที่ดินของโครงการ สูงไม่น้อยกว่า 2 เมตร

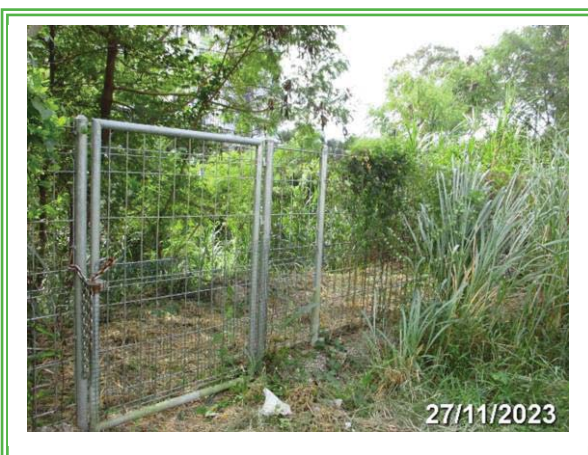
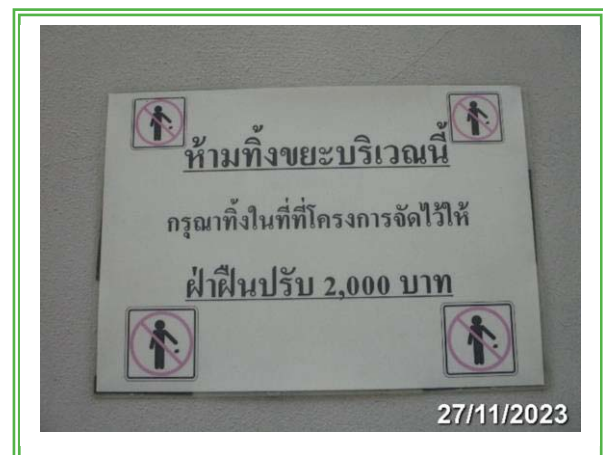
รูปที่ 3-3 บริเวณแนวเขตติดต่อกับคลองยางแดง

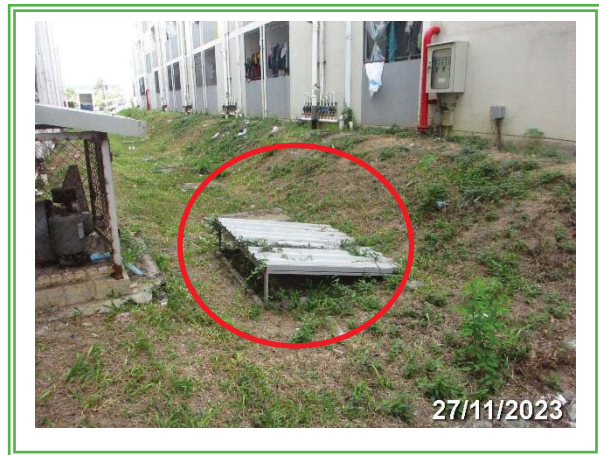
รูปที่ 3-12 ระบบบำบัดน้ำเสียของโครงการ

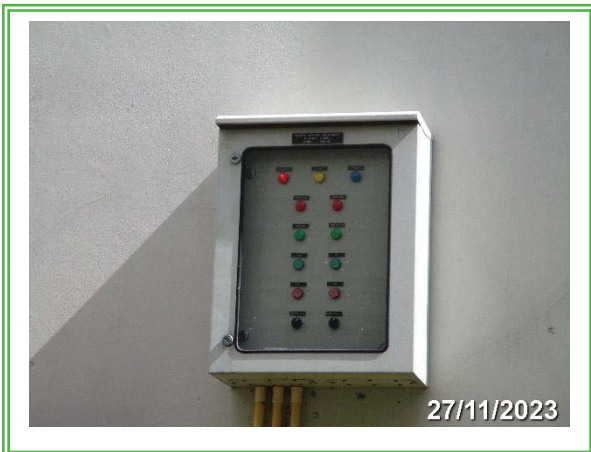
รูปที่ 3-13 มาตรวัดไฟฟ้าในส่วนระบบบำบัดน้ำเสีย  
ของโครงการ

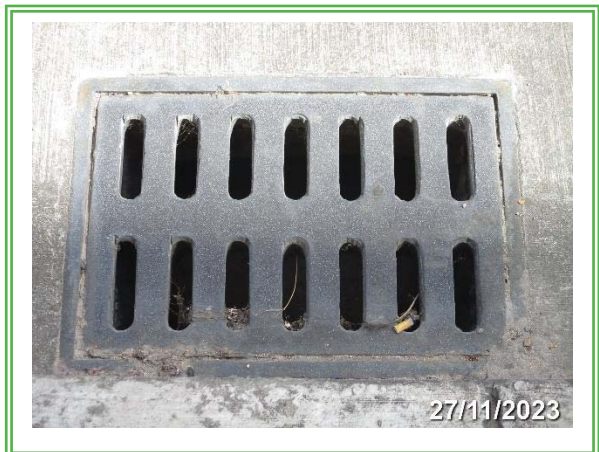
รูปที่ 3-14 ตะแกรงดักขยะ

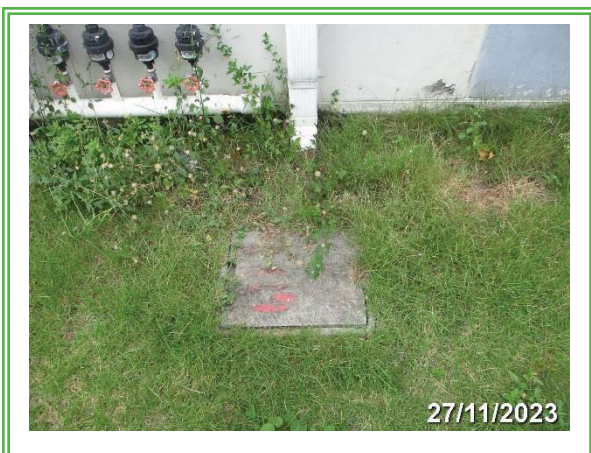
รูปที่ 3-15 บ่อหน่วงน้ำฝน

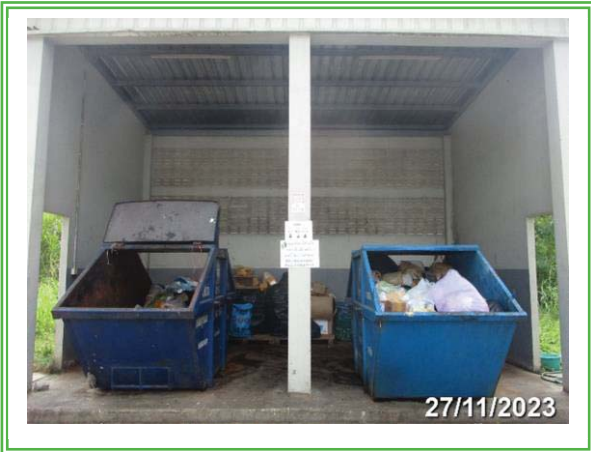
รูปที่ 3-17 อาคารเก็บถังขยะแบบคอนเทนเนอร์

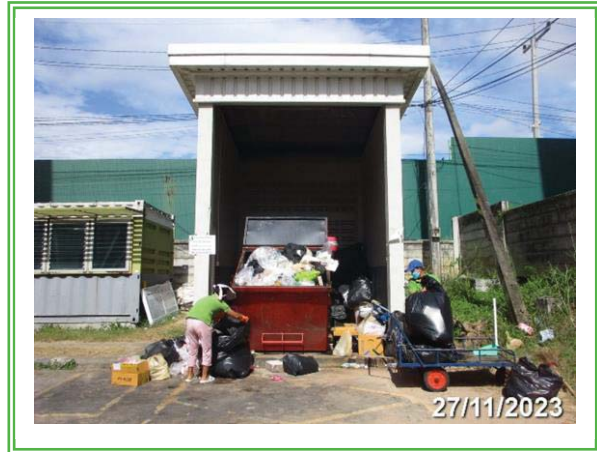
รูปที่ 3-18 เจ้าหน้าที่ดูแลความสะอาดบริเวณอาคารเก็บถังขยะแบบคอนเทนเนอร์

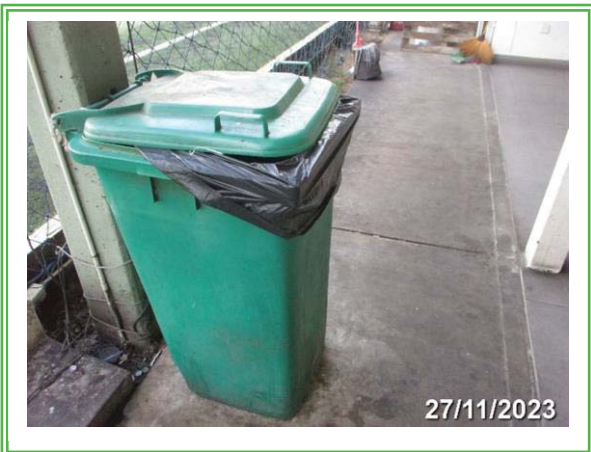
รูปที่ 3-19 ถังรองรับมูลฝอย ขนาด 200 ลิตร
