## บทที่ 2

### ผลการดำเนินการตามมาตรการป้องกันและแก้ไขผลกระทบสิ่งแวดล้อม

การดำเนินการตามมาตรการป้องกันและแก้ไขผลกระทบสิ่งแวดล้อม (ระยะดำเนินการ) โครงการโรงแรม SKYE BEACH ประจำเดือนกรกฎาคม – ธันวาคม 2566 มีรายละเอียดผลการปฏิบัติตามมาตรการที่กำหนดรายละเอียดแสดงดังต่อไปนี้

ตารางที่ 2.1-1 รายงานผลการปฏิบัติตามมาตรการป้องกันและแก้ไขผลกระทบสิ่งแวดล้อม (ระยะดำเนินการ) โรงแรม SKYE BEACH ประจำเดือนกรกฎาคม – ธันวาคม 2566

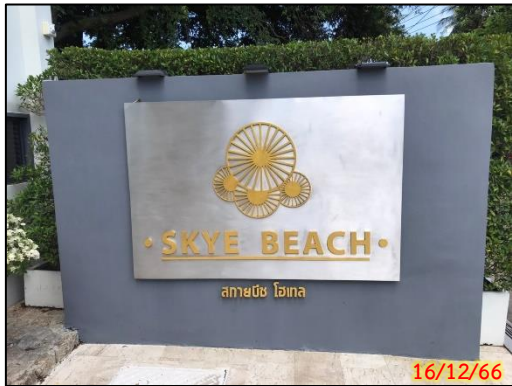
รูปที่ 2.2-1 ป้ายชื่อโครงการ

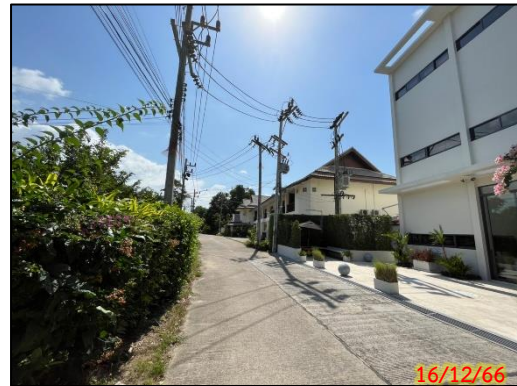
รูปที่ 2.2-2 ทางเข้าโครงการ

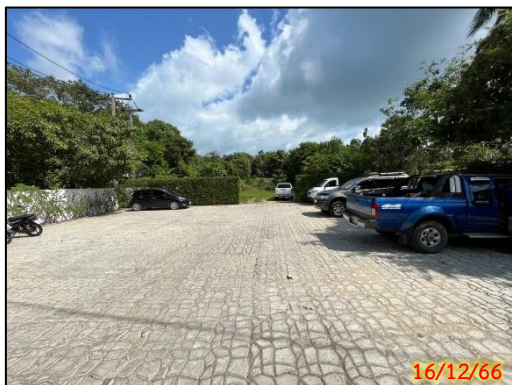
รูปที่ 2.2-3 บริเวณที่จอดรถจักรยานยนต์ของโครงการ

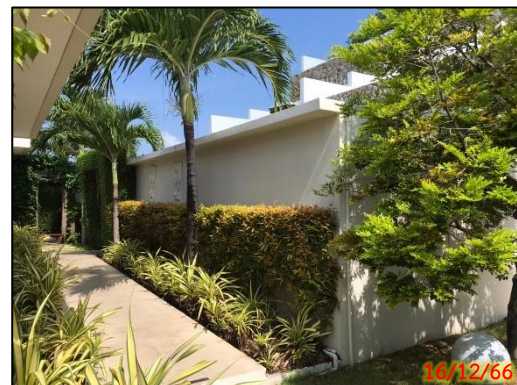
รูปที่ 2.2-4 พื้นที่สีเขียวภายในโครงการ

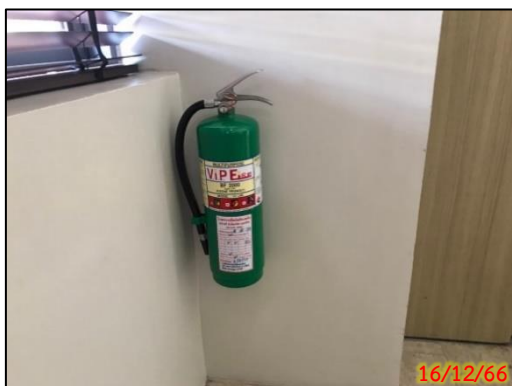
รูปที่ 2.2-5 ถังดับเพลิงภายในโครงการ

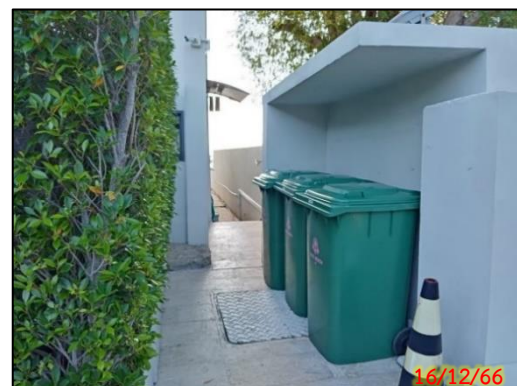
รูปที่ 2.2-6 จุดทิ้งขยะมูลฝอยภายในโครงการ

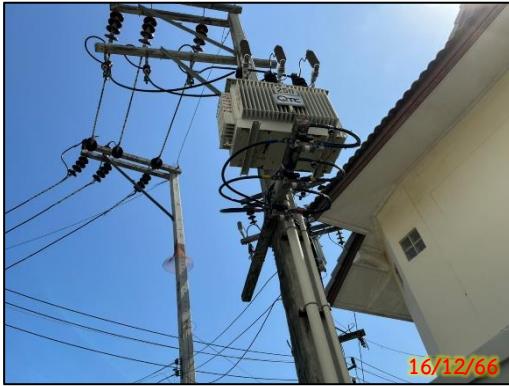
8. โครงการได้ออกแบบติดตั้งหม้อแปลงไฟฟ้า (Transformer) ชนิด Oil Immersed type ขนาด 250 KVA จำนวน 1 ชุด เพื่อลดแรงดันไฟฟ้าให้เป็น ระบบไฟฟ้าแรงต่ำ สำหรับจ่ายไปยัง Load ต่างๆ	8. โครงการได้ออกแบบติดตั้งหม้อแปลงไฟฟ้า (Transformer) ชนิด Oil Immersed type ขนาด 250 KVA จำนวน 1 ชุด เพื่อลดแรงดันไฟฟ้าให้เป็นระบบไฟฟ้าแรงต่ำ สำหรับจ่ายไปยัง Load ต่างๆ	-

รูปที่ 2.2-7 หม้อแปลงไฟฟ้าภายในโครงการ

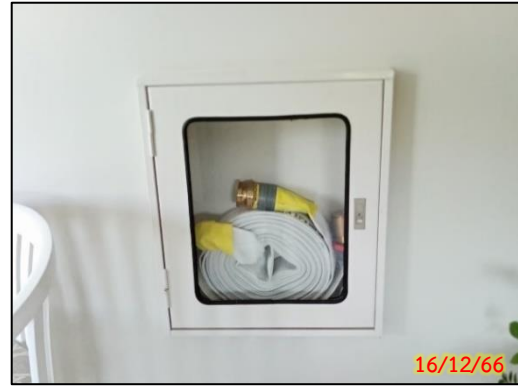
รูปที่ 2.2-8 สายส่งน้ำดับเพลิงภายในโครงการ

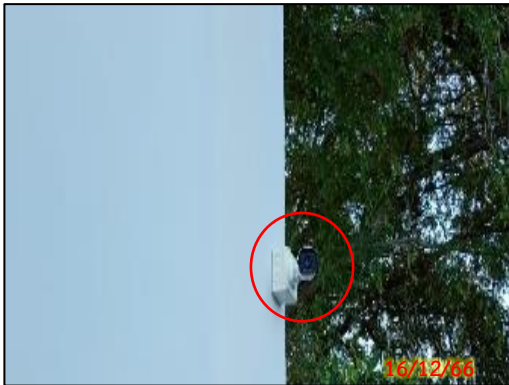
รูปที่ 2.2-9 กล้องวงจรปิดภายในโครงการ

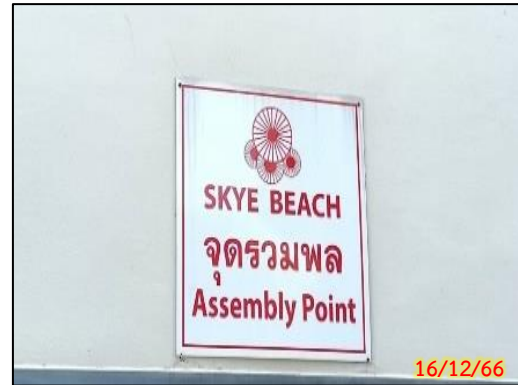
รูปที่ 2.2-10 จุดรวมพลบริเวณหน้าโครงการ
