รายงานผลการปฏิบัติตามมาตรการป้องกันและแก้ไขผลกระทบสิ่งแวดล้อม

และมาตรการติดตามตรวจสอบผลกระทบสิ่งแวดล้อม

โครงการโรงแรม ดุสิต ดีทู สามย่าน ของบริษัท เทียนเติ๊ง พร็อพเพอร์ตี้ จำกัด

เดือนกรกฎาคม – ธันวาคม 2566

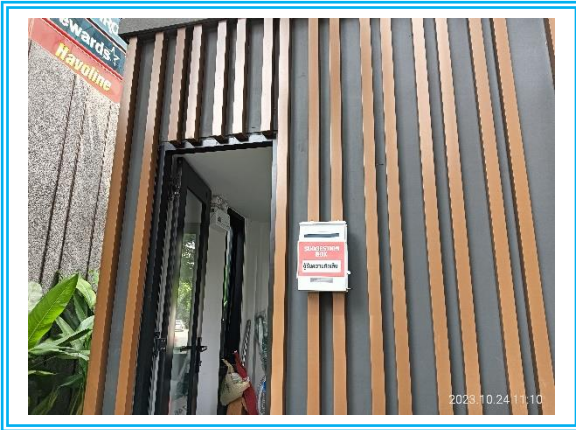
รูปที่ 3-15 กั้นบริเวณพื้นที่ที่ทำการบำรุงรักษาระบบบำบัดน้ำเสีย

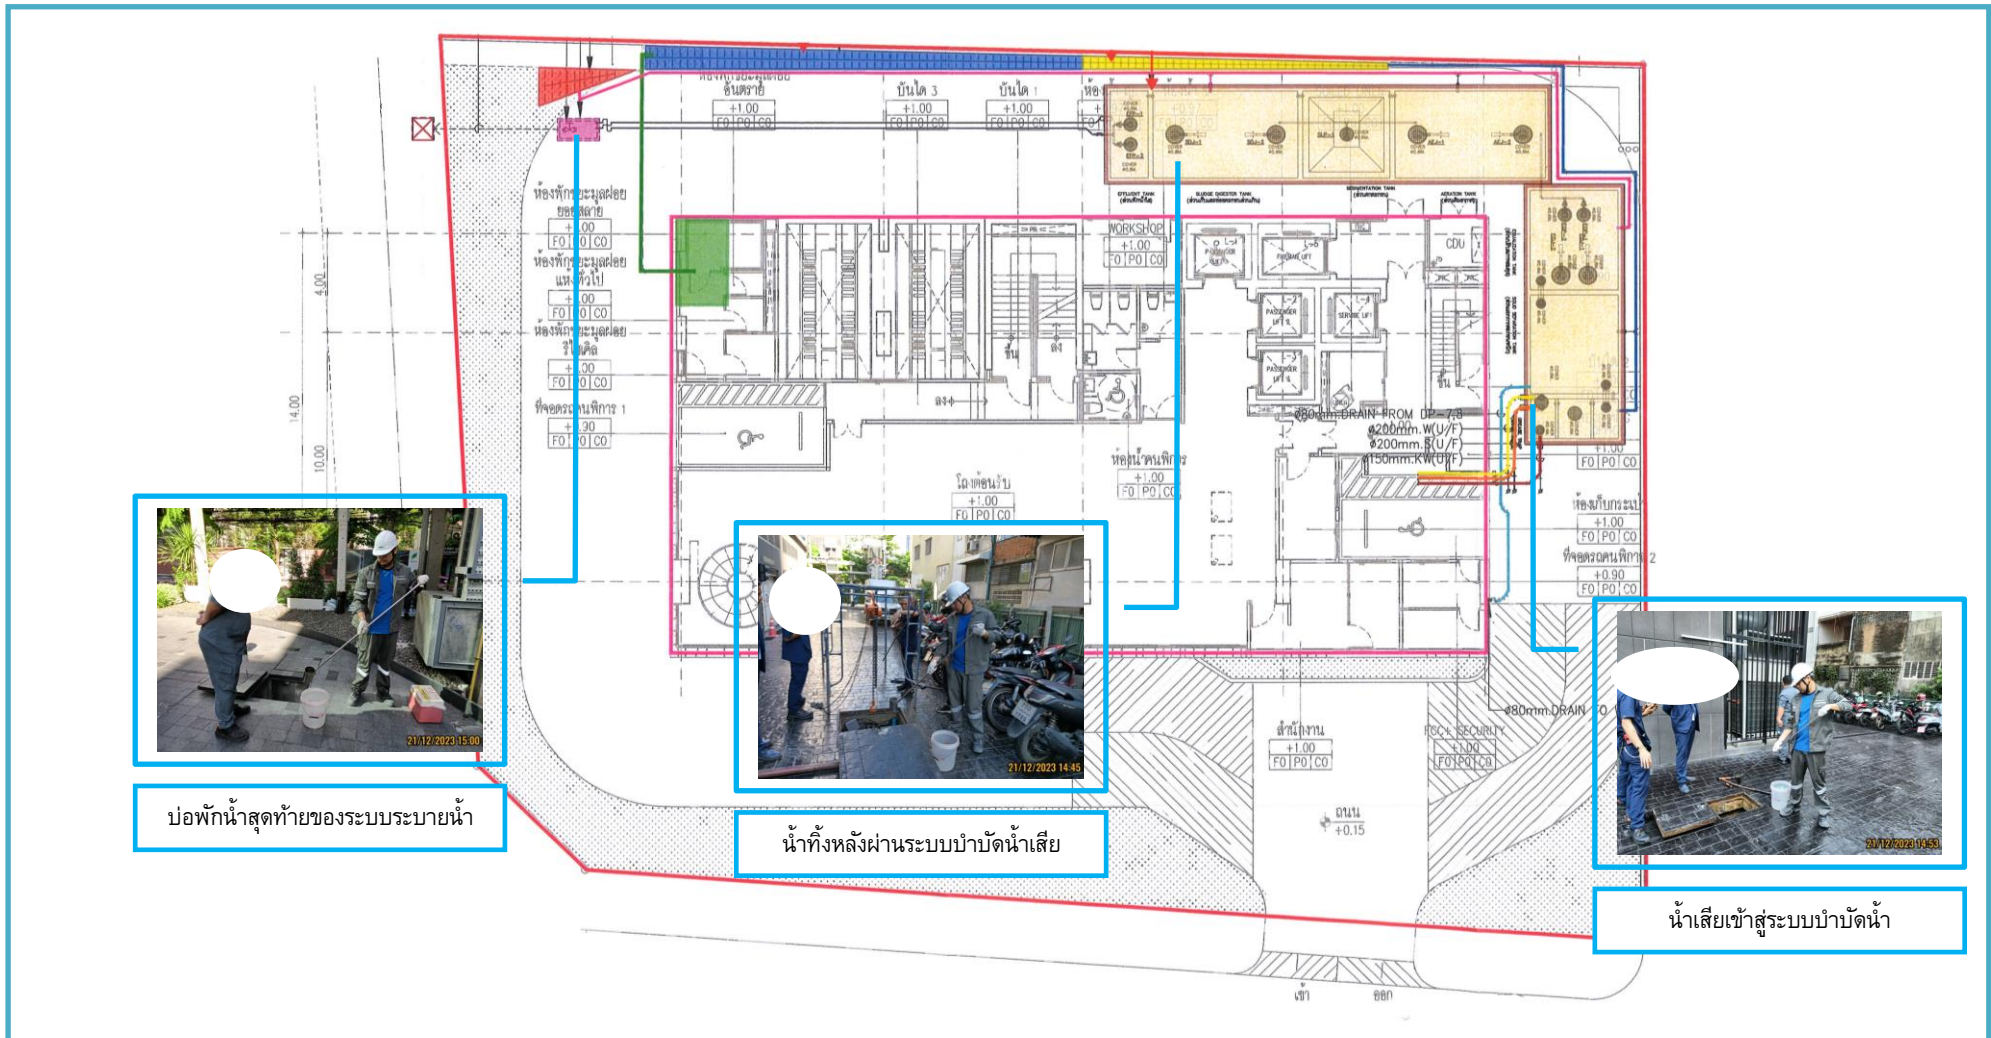
รูปที่ 4.1-1 แสดงตำแหน่งจุดเก็บตัวอย่างน้ำทิ้ง โรงแรม ดุสิต ดีทู สามย่าน ของบริษัท เทียนเติ็ก พร็อพเพอร์ตี้ จำกัด

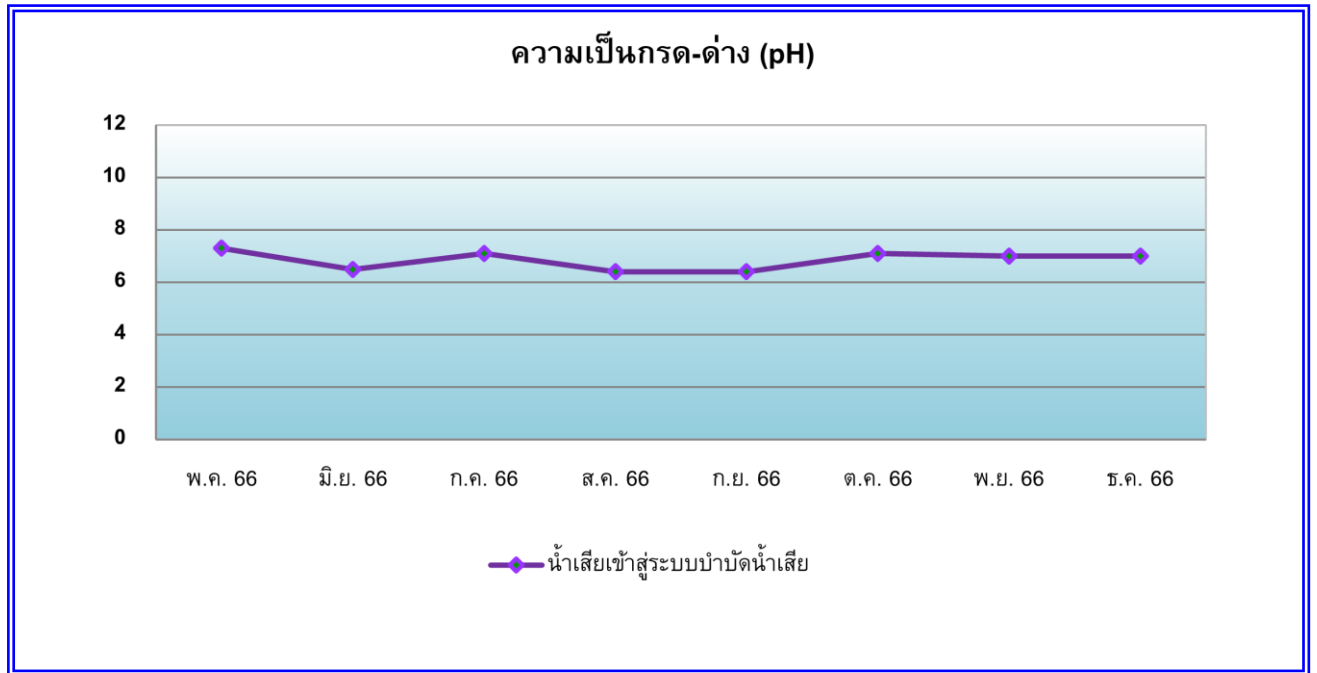
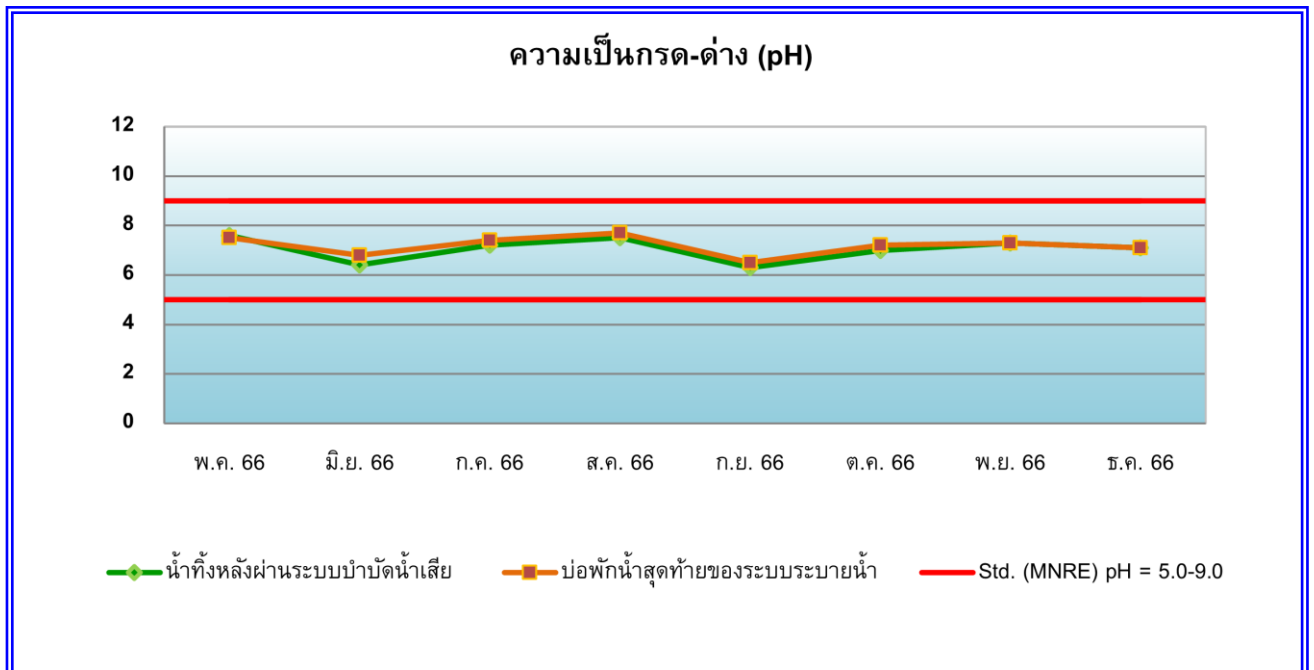
**รูปที่ 4.3-1** กราฟเปรียบเทียบผลการตรวจวิเคราะห์ค่าความเป็นกรด - ด่าง (pH)  
โครงการโรงแรม ดุสิต ดีทู สามย่าน (ระยะดำเนินการ)  
(เดือนพฤษภาคม – ธันวาคม 2566)

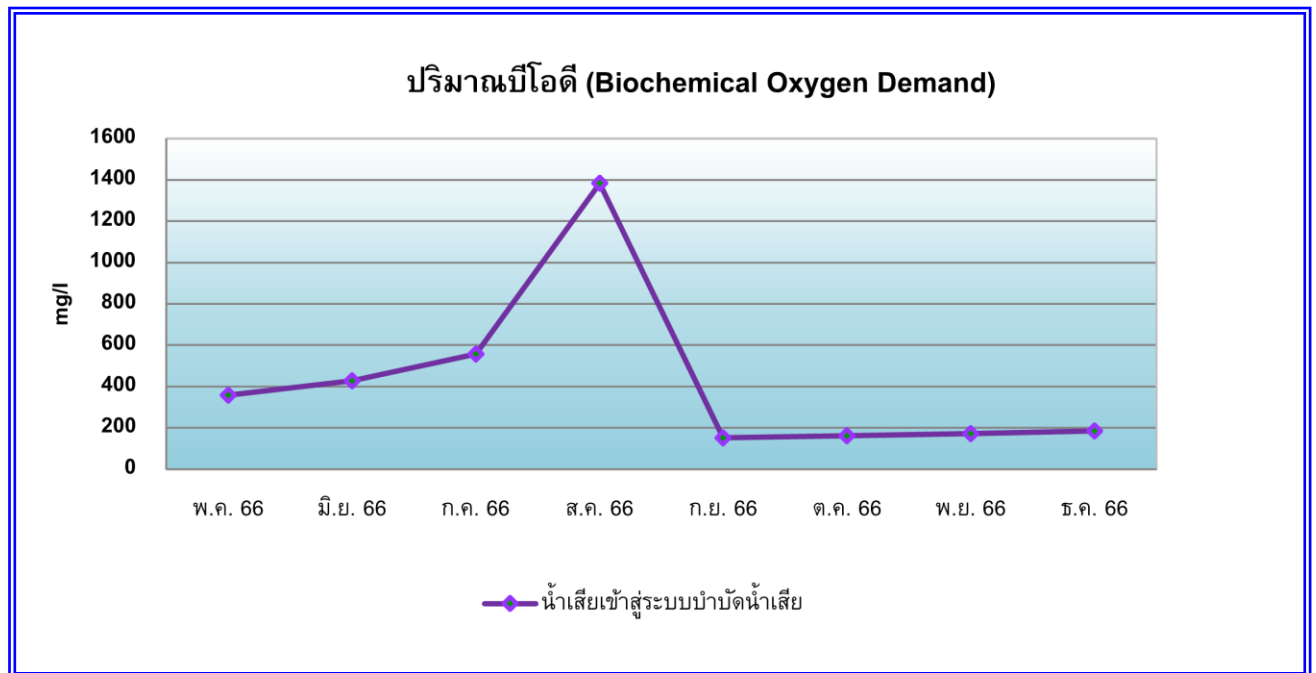
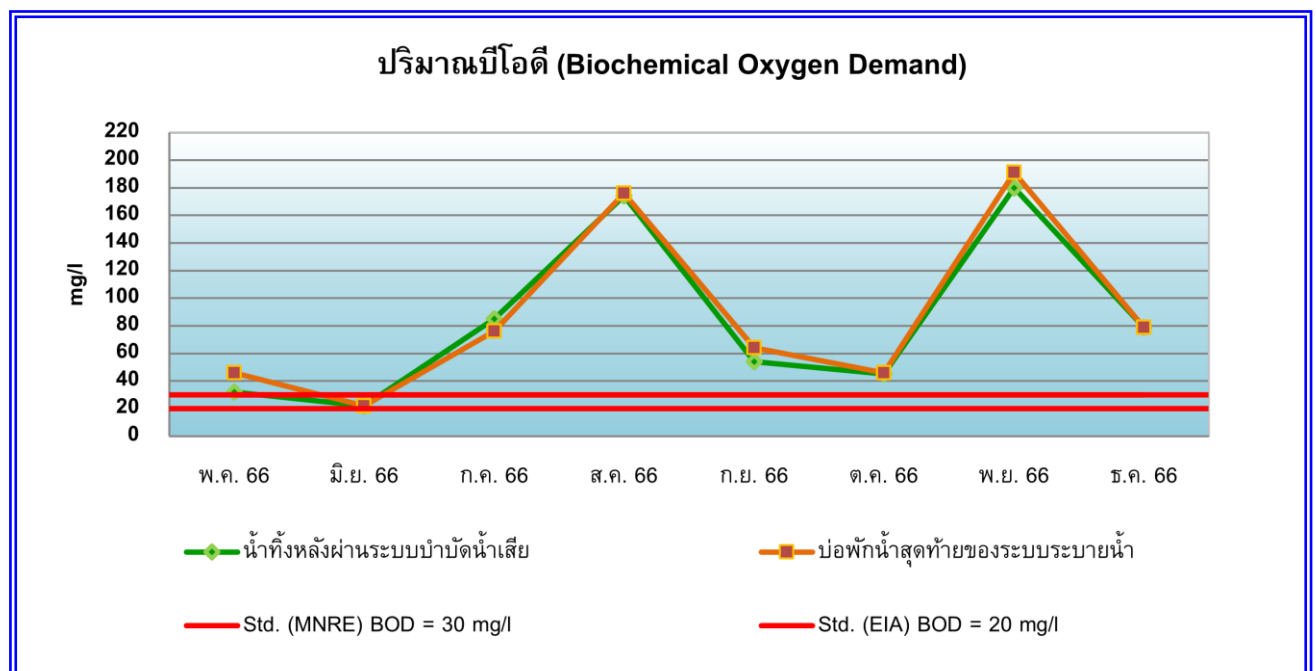
**รูปที่ 4.3-2** กราฟเปรียบเทียบผลการตรวจวิเคราะห์ปริมาณบีโอดี (Biochemical Oxygen Demand)  
โครงการโรงแรม ดุสิต ดีทู สามย่าน (ระยะดำเนินการ)  
(เดือนพฤษภาคม – ธันวาคม 2566)

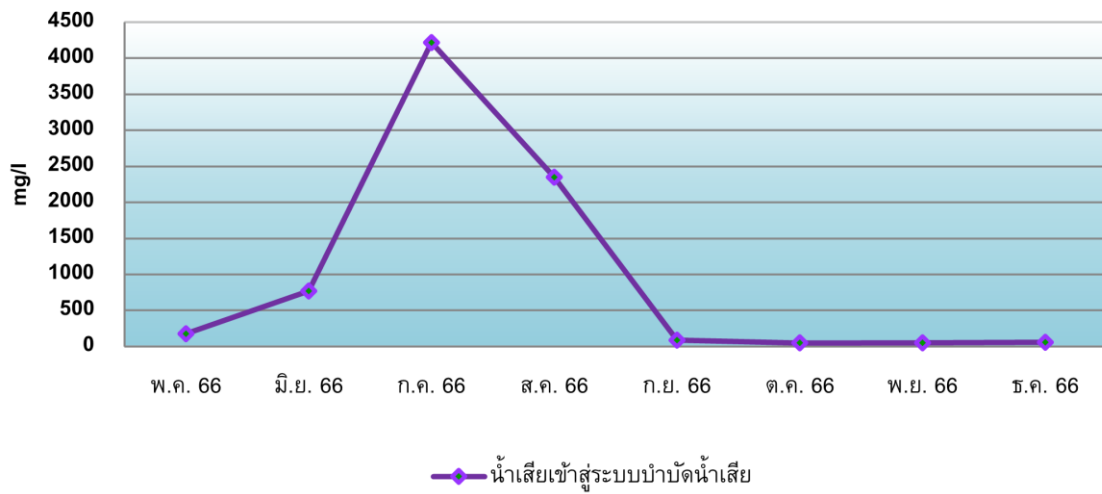
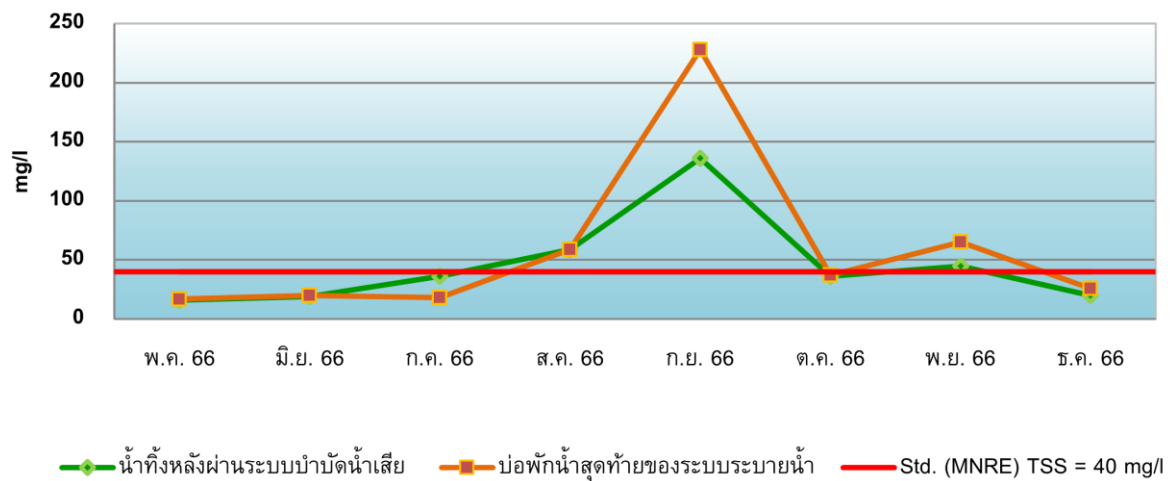
รูปที่ 4.3-3 กราฟเปรียบเทียบผลการตรวจวิเคราะห์ปริมาณสารแขวนลอย (Total Suspended Solids)  
โครงการโรงแรม ดุสิต ดีทู สามย่าน (ระยะดำเนินการ)  
(เดือนพฤษภาคม – ธันวาคม 2566)

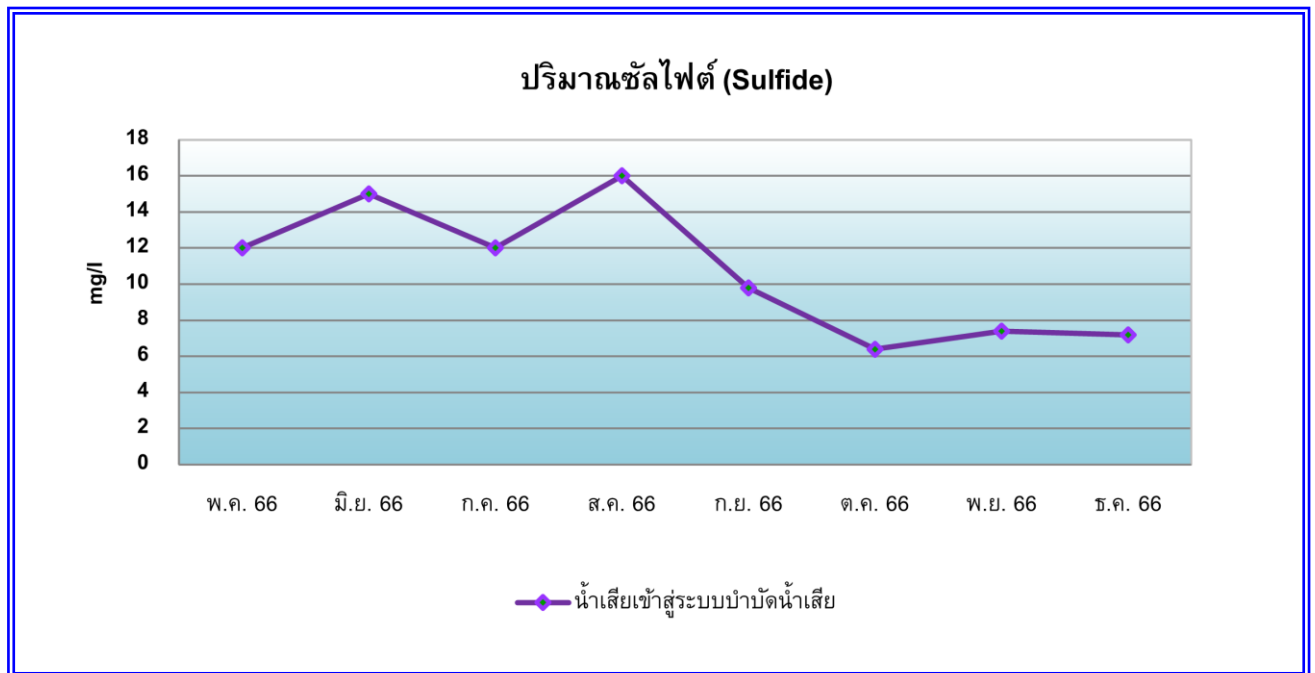
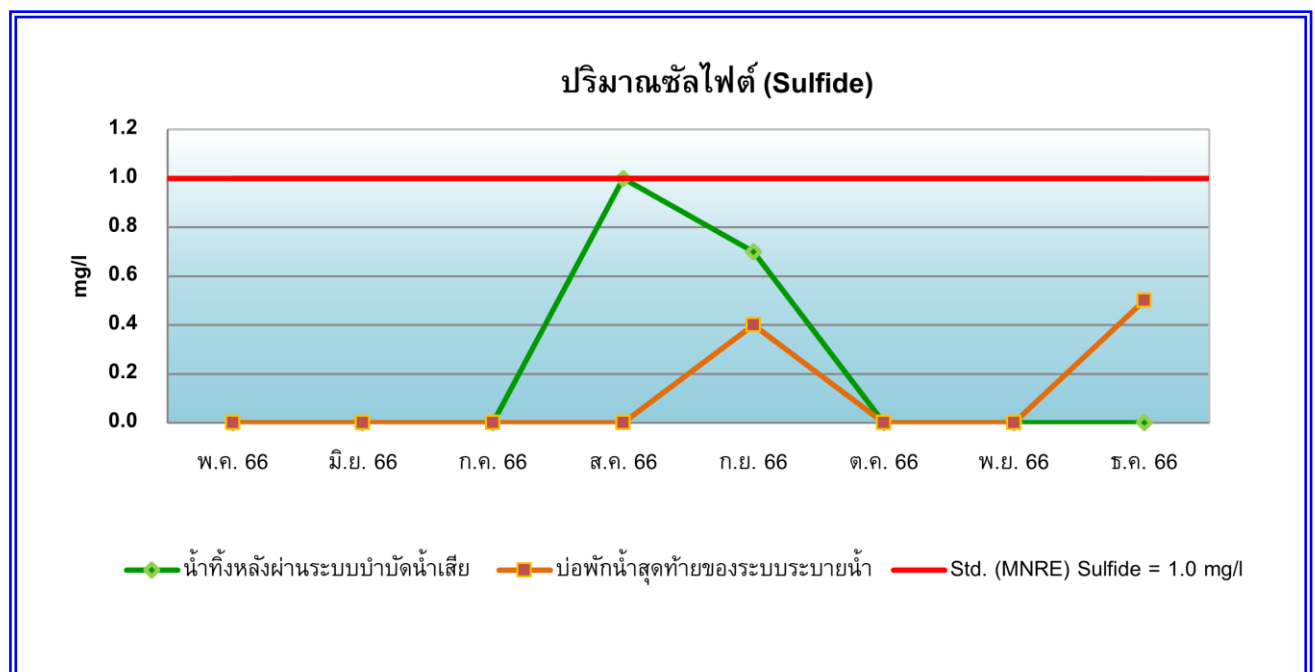
**รูปที่ 4.3-4** กราฟเปรียบเทียบผลการตรวจวิเคราะห์ปริมาณซัลไฟด์ (Sulfide)  
โครงการโรงแรม ดุสิต ดีทู สามย่าน (ระยะดำเนินการ)  
(เดือนพฤษภาคม – ธันวาคม 2566)

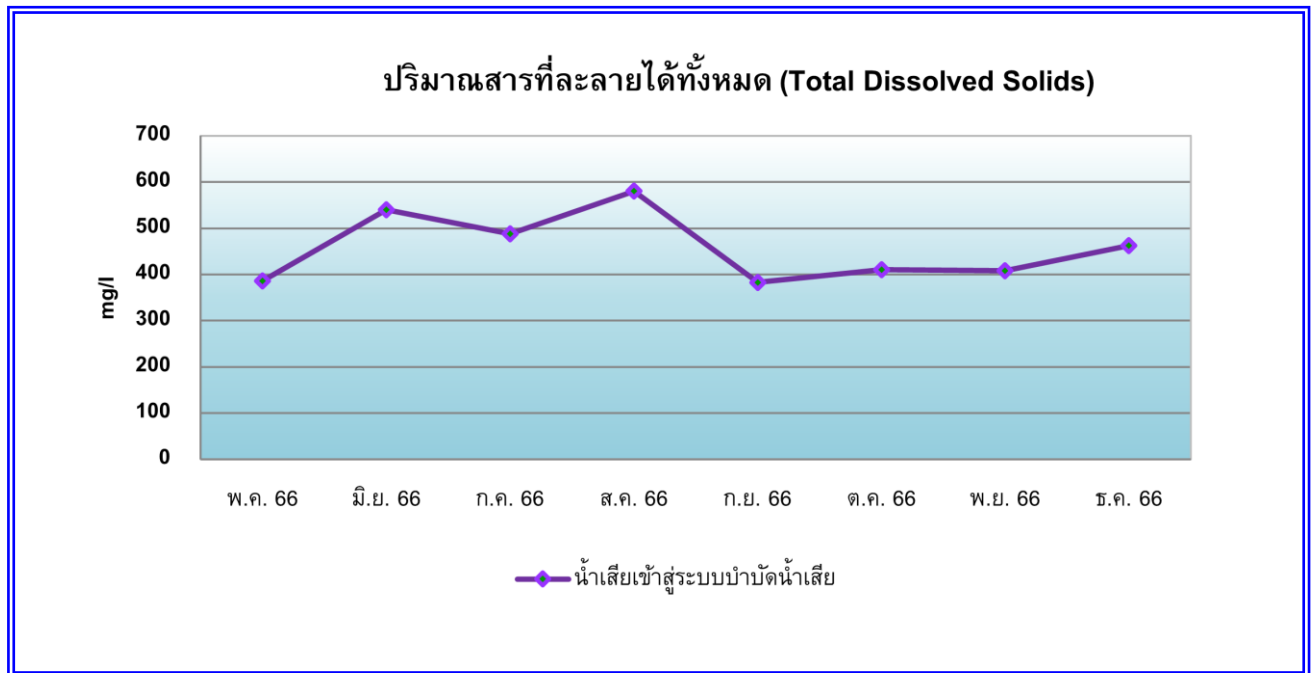
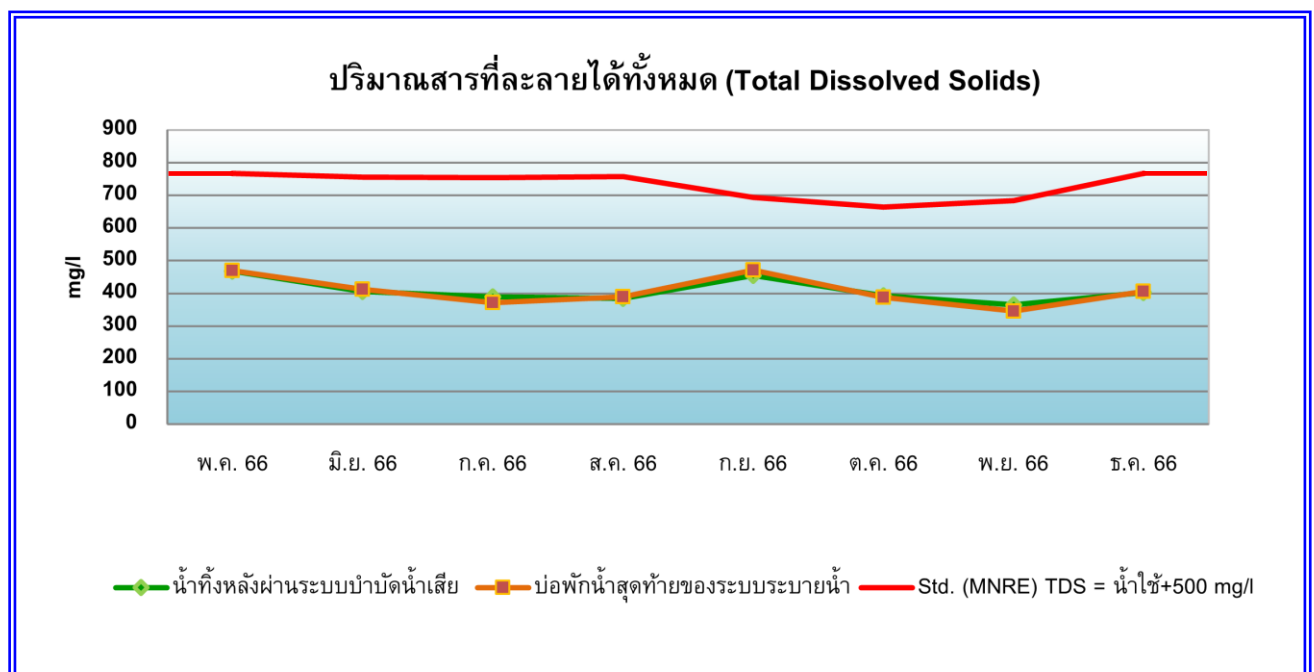
**รูปที่ 4.3-5** กราฟเปรียบเทียบผลการตรวจวิเคราะห์ปริมาณสารที่ละลายได้ทั้งหมด (Total Dissolved Solids)  
โครงการโรงแรม ดุสิต ดีทู สามย่าน (ระยะดำเนินการ)  
(เดือนพฤษภาคม – ธันวาคม 2566)

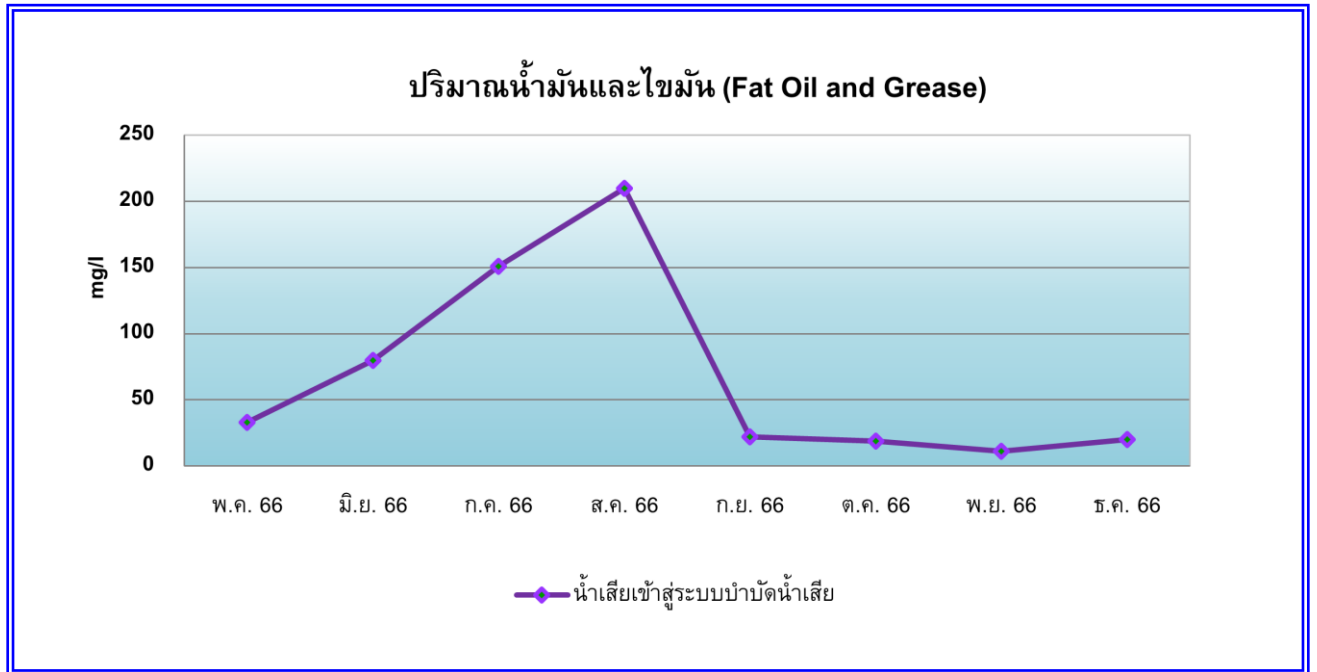
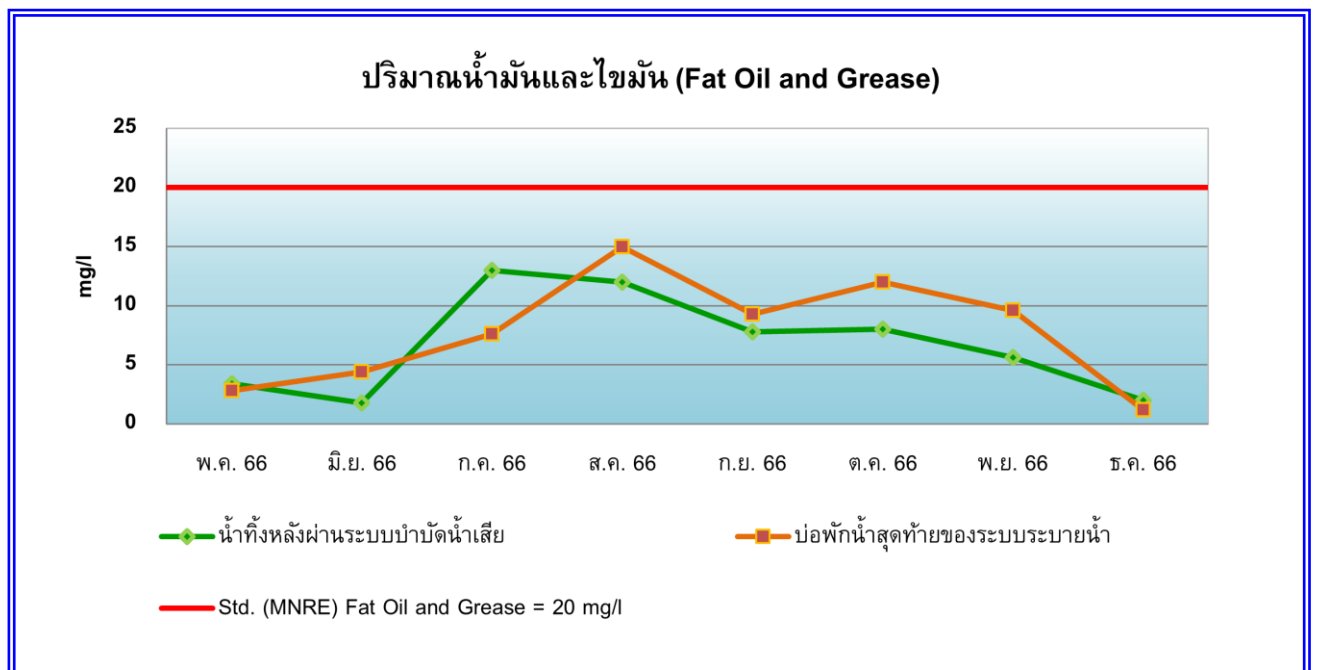
**รูปที่ 4.3-6** กราฟเปรียบเทียบผลการตรวจวิเคราะห์ปริมาณน้ำมันและไขมัน (Fat Oil & Grease)  
โครงการโรงแรม ดุสิต ดีทู สามย่าน (ระยะดำเนินการ)  
(เดือนพฤษภาคม – ธันวาคม 2566)

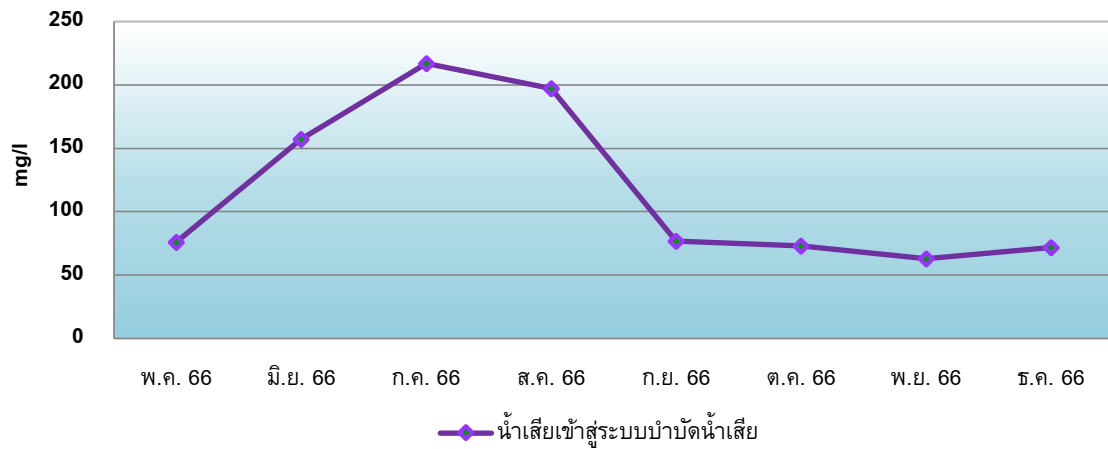
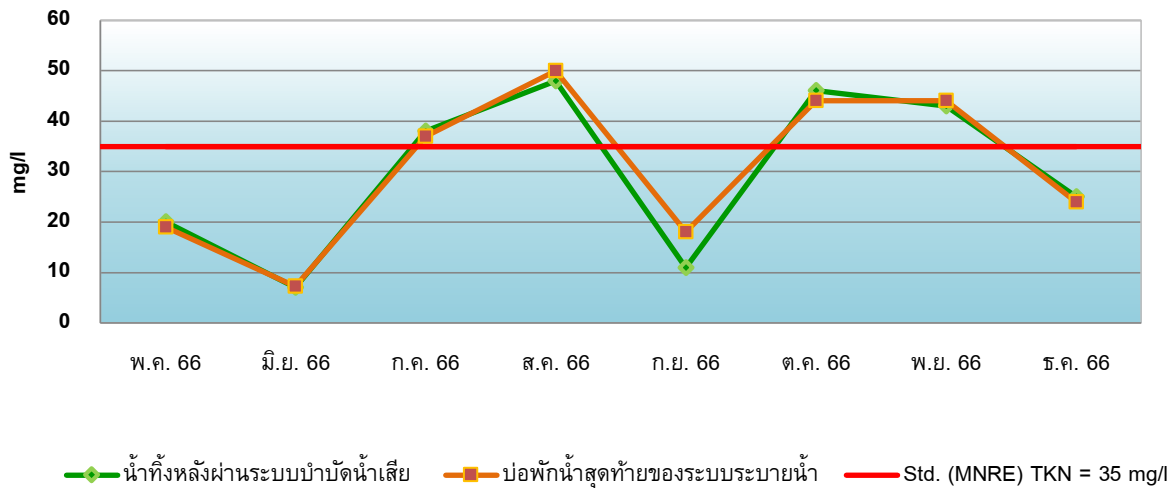
รูปที่ 4.3-7 กราฟเปรียบเทียบผลการตรวจวิเคราะห์ปริมาณที่เคเอ็น (Total Kjeldahl Nitrogen)  
โครงการโรงแรม ดุสิต ดีทู สามย่าน (ระยะดำเนินการ)  
(เดือนพฤษภาคม – ธันวาคม 2566)

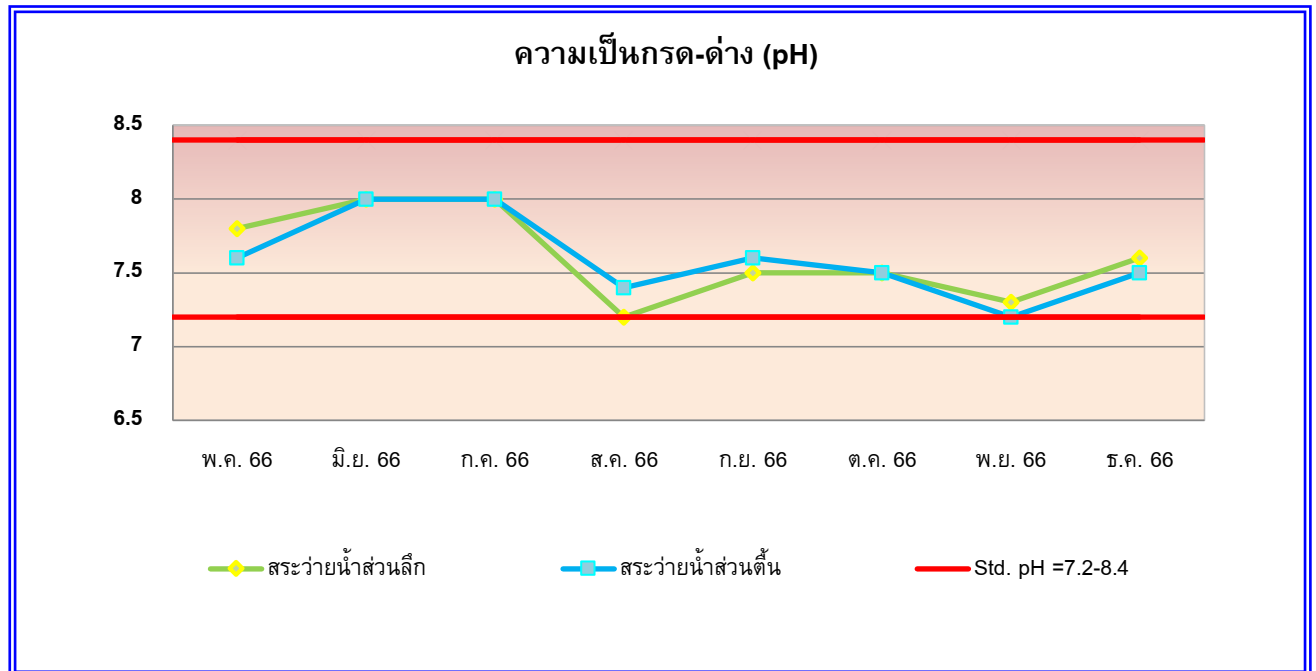
รูปที่ 4.3-8 กราฟเปรียบเทียบผลการตรวจวิเคราะห์ค่าความเป็นกรด-ด่าง (pH)  
โครงการโครงการโรงแรม ดุสิต ดีทู สามย่าน (ระยะดำเนินการ)  
(เดือนพฤษภาคม – ธันวาคม 2566)

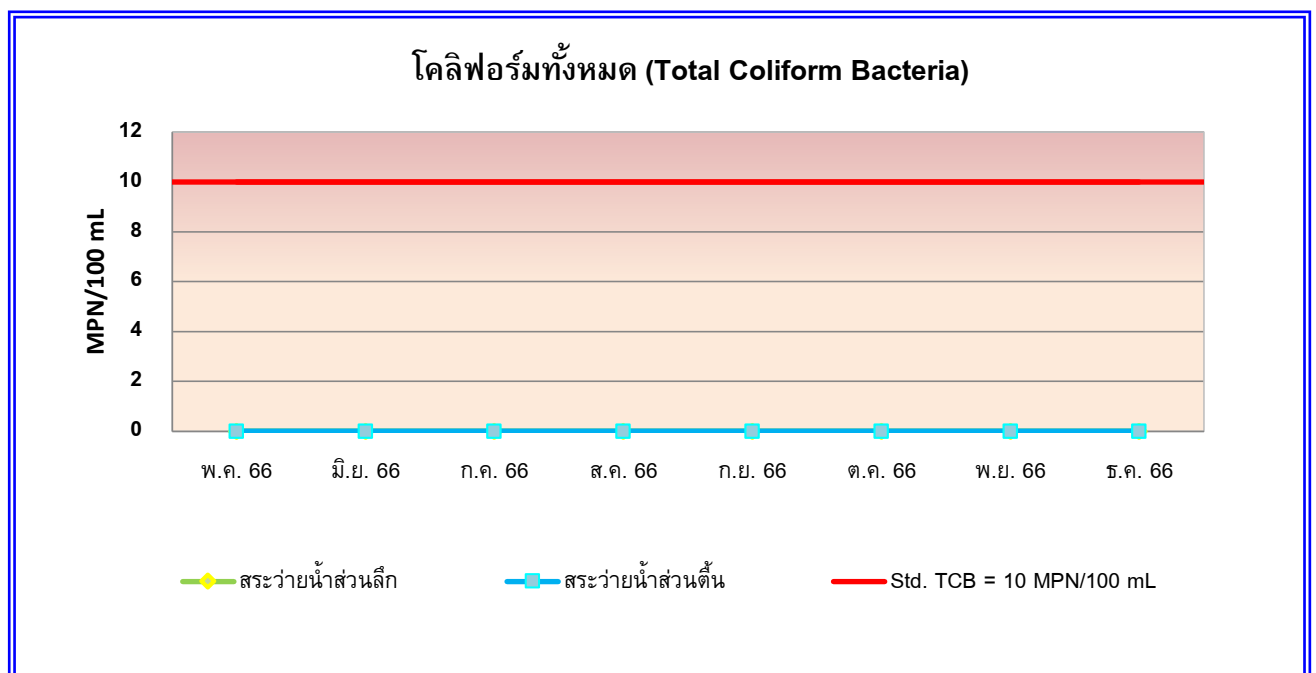
รูปที่ 4.3-9 กราฟเปรียบเทียบผลการตรวจวิเคราะห์แบคทีเรียกลุ่มโคลิฟอร์มทั้งหมด (Total Coliform Bacteria)  
โครงการโครงการโรงแรม ดุสิต ดีทู สามย่าน (ระยะดำเนินการ)  
(เดือนพฤษภาคม – ธันวาคม 2566)
