## บทที่ 2

### ผลการปฏิบัติตามมาตรการป้องกันและแก้ไขผลกระทบสิ่งแวดล้อม

ตารางที่ 2.2-1 มาตรการป้องกันและแก้ไขผลกระทบสิ่งแวดล้อม โครงการ Via 49 (ระยะดำเนินการ)

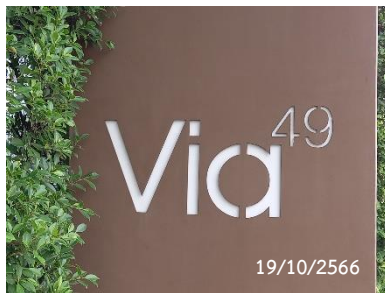
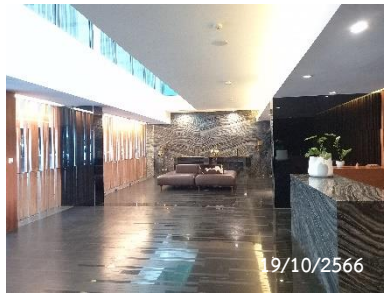
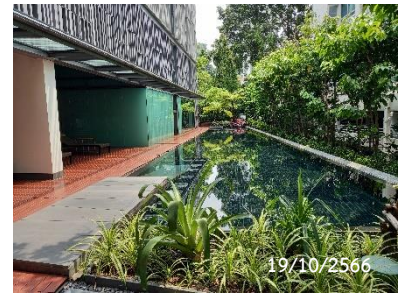
ภาพที่ 2.2-1 สภาพโดยรอบโครงการ

| องค์ประกอบทางสิ่งแวดล้อม | มาตรการป้องกันและแก้ไขผลกระทบสิ่งแวดล้อม | ผลการปฏิบัติและรายละเอียดการปฏิบัติตามมาตรการฯ<br>✓ = ปฏิบัติ    ✕ = ไม่ได้ปฏิบัติ    ○ = ปฏิบัติไม่ได้<br>● = ปฏิบัติได้แต่ไม่มีประสิทธิภาพ    ● = ยังไม่ถึงเวลาปฏิบัติ | เอกสารอ้างอิง | ปัญหา/อุปสรรค/แนวทางแก้ไข |
|---|---|---|---|---|
| 1.1 สภาพภูมิประเทศ | 1. จัดให้มีรั้วโดยรอบแนวเขตที่ดิน เพื่อกันขอบเขตระหว่างพื้นที่โครงการกับพื้นที่ข้างเคียง | ✓ - โครงการจัดให้มีการก่อสร้างรั้วรอบแนวเขตที่ดินโครงการ เพื่อกันขอบเขตระหว่างพื้นที่โครงการกับพื้นที่ข้างเคียงและรักษาความความเป็นส่วนตัวของผู้พักอาศัยของโครงการ | ภาพที่ 2.2-1 | - |

| องค์ประกอบทางสิ่งแวดล้อม | มาตรการป้องกันและแก้ไขผลกระทบสิ่งแวดล้อม | ผลการปฏิบัติและรายละเอียดการปฏิบัติตามมาตรการฯ<br>✓ = ปฏิบัติ X = ไม่ได้ปฏิบัติ ○ = ปฏิบัติไม่ได้<br>● = ปฏิบัติได้แต่ไม่มีประสิทธิภาพ ● = ยังไม่ถึงเวลาปฏิบัติ | | เอกสารอ้างอิง | ปัญหา/อุปสรรค/แนวทางแก้ไข |
|---|---|---|---|---|---|
| 4.5 ความเป็นส่วนตัว | 1. บริเวณช่องเปิดของแต่ละห้องชุดพักอาศัยจะจัดให้มีแผงกันอลูมิเนียมเจาะรูพรุน ซึ่งสามารถเปิด-ปิดได้โดยเมื่อผู้พักอาศัยภายในอาคารโครงการปิดแผงกันอลูมิเนียมดังกล่าว ผู้พักอาศัยของโครงการ Plus 49 จะไม่สามารถมองเห็นภายในห้องพักของอาคารโครงการได้ แต่ในทางตรงกันข้ามผู้พักอาศัยในอาคารโครงการยังคงสามารถมองออกมายังภายนอกห้องพักบริเวณพื้นที่สระว่ายน้ำและพื้นที่จัดสวนได้ | ✓ | - โครงการออกแบบให้มีแผงกันอลูมิเนียมเจาะรูพรุน สามารถเปิด-ปิด เพื่อผู้พักอาศัยของโครงการ Plus 49 จะไม่สามารถมองเห็นภายในห้องพักของอาคารโครงการได้ | ภาพที่ 2.2-1 | - |

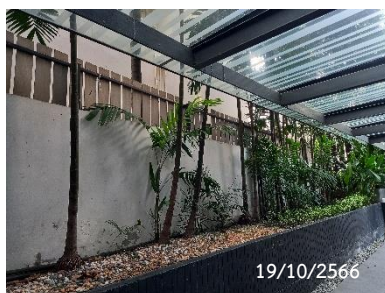
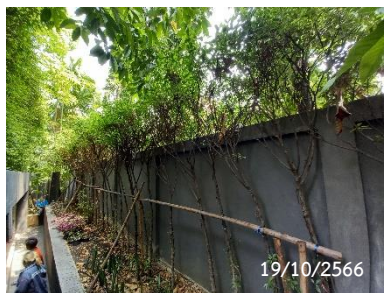
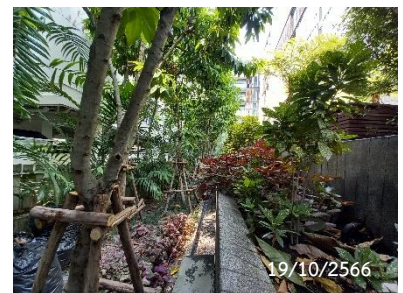
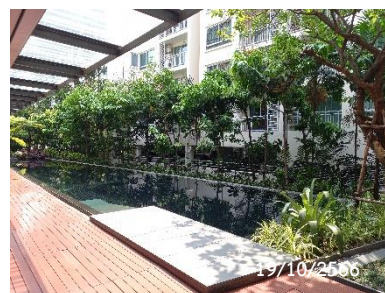
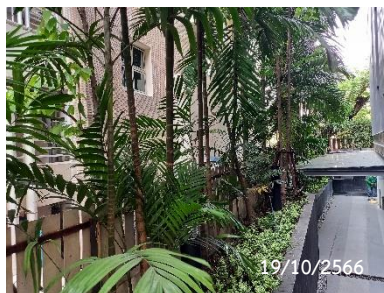
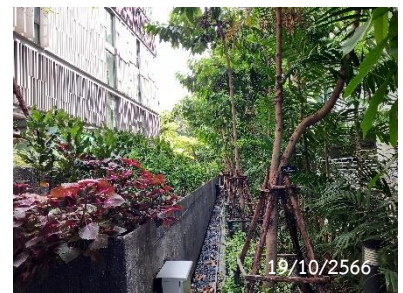
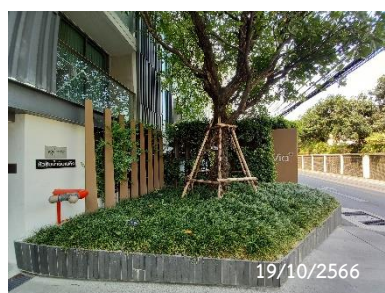
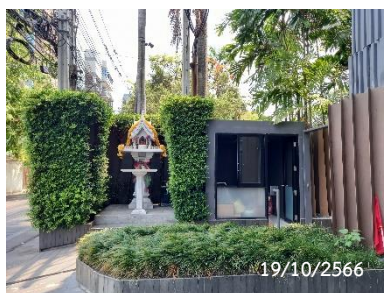
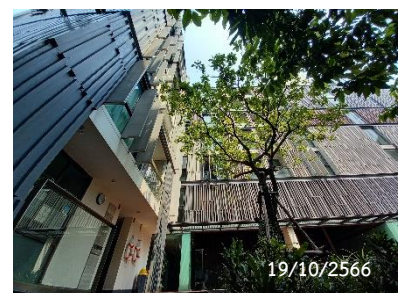
ภาพที่ 2.2-2 พื้นที่สีเขียว

| องค์ประกอบทางสิ่งแวดล้อม | มาตรการป้องกันและแก้ไขผลกระทบสิ่งแวดล้อม | ผลการปฏิบัติและรายละเอียดการปฏิบัติตามมาตรการฯ<br>✓ = ปฏิบัติ    ✕ = ไม่ได้ปฏิบัติ    ○ = ปฏิบัติไม่ได้<br>● = ปฏิบัติได้แต่ไม่มีประสิทธิภาพ    ● = ยังไม่ถึงเวลาปฏิบัติ | เอกสารอ้างอิง | ปัญหา/อุปสรรค/แนวทางแก้ไข |
|---|---|---|---|---|
| | 2. จัดให้มีการปลูกพืชคลุมดินไม่ปล่อยให้มีพื้นที่ว่างที่เป็นดินเพื่อให้พืชยึดหน้าดินไม่ให้เกิดการชะล้างพังทลาย | ✓ - โครงการจัดให้มีการปลูกพืชคลุมดินบริเวณพื้นที่ว่างที่เป็นดินเพื่อให้พืชช่วยยึดหน้าดินไม่ให้เกิดการชะล้างพังทลาย | ภาพที่ 2.2-2 | - |
| | 3. จัดให้มีพื้นที่สีเขียวรวมทั้งหมด 446.28 ตารางเมตร โดยปลูกพืชคลุมพื้นที่ว่างทั้งหมดเพื่อไม่ให้เกิดฝุ่นละออง | ✓ - โครงการจัดให้มีพื้นที่สีเขียวอยู่บริเวณชั้น 1 และชั้น 2 ของโครงการ โดยมีขนาดพื้นที่ประมาณ 446.28 ตารางเมตร ตามที่ระบุไว้ในมาตรการฯ โดยมีการปลูกพืชคลุมดินบริเวณพื้นที่ว่างที่เป็นดินเพื่อลดการเกิดฝุ่นละออง | ภาพที่ 2.2-2 | - |

| องค์ประกอบทางสิ่งแวดล้อม | มาตรการป้องกันและแก้ไขผลกระทบสิ่งแวดล้อม | ผลการปฏิบัติและรายละเอียดการปฏิบัติตามมาตรการฯ<br>✓ = ปฏิบัติ    ✕ = ไม่ได้ปฏิบัติ    ○ = ปฏิบัติไม่ได้<br>● = ปฏิบัติได้แต่ไม่มีประสิทธิภาพ    ● = ยังไม่ถึงเวลาปฏิบัติ | | เอกสารอ้างอิง | ปัญหา/อุปสรรค/แนวทางแก้ไข |
|---|---|---|---|---|---|
| | 3. จัดให้มีพื้นที่สีเขียวภายในโครงการให้มากที่สุด โดยจัดไว้บริเวณชั้นที่ 1 โดยรอบพื้นที่อาคาร โดยเฉพาะอย่างยิ่งบริเวณพื้นที่จอดรถชั้นที่ 1 ของโครงการ และบริเวณชั้นที่ 2 ใกล้กับพื้นที่สระว่ายน้ำ ขนาดพื้นที่รวม 446 ตารางเมตร เพื่อให้ต้นไม้ดังกล่าวช่วยดูดซับมลพิษจากที่จอดรถของโครงการ โดยพันธุ์ไม้ที่โครงการเลือกปลูกสามารถดูดซับคาร์บอนมอนนอกไซด์ เมื่อเทียบเป็นคาร์บอนมอนนอกไซด์ได้ 13,068 กรัม ในขณะที่ปริมาณคาร์บอนมอนนอกไซด์ (CO) ที่ปล่อยจากรถยนต์ภายในโครงการเมื่อคิดเทียบเป็น CO <sub>2</sub> มีค่าเท่ากับ 35 กรัม ซึ่งต้นไม้ที่ปลูกสามารถดูดซับคาร์บอนมอนนอกไซด์ภายในโครงการได้อย่างเพียงพอ | ✓ | - โครงการจัดให้มีพื้นที่สีเขียวอยู่บริเวณชั้น 1 โดยรอบพื้นที่อาคารและชั้น 2 ใกล้กับพื้นที่สระว่ายน้ำของโครงการ โดยมีขนาดพื้นที่ประมาณ 446.28 ตารางเมตร ตามที่ระบุไว้ในมาตรการฯ เพื่อให้ต้นไม้ดังกล่าวช่วยดูดซับมลพิษจากที่จอดรถของโครงการ โดยพันธุ์ไม้ที่โครงการเลือกปลูกสามารถดูดซับคาร์บอนมอนนอกไซด์ได้อย่างมีประสิทธิภาพ | ภาพที่ 2.2-2 | - |

| องค์ประกอบทางสิ่งแวดล้อม | มาตรการป้องกันและแก้ไขผลกระทบสิ่งแวดล้อม | ผลการปฏิบัติและรายละเอียดการปฏิบัติตามมาตรการฯ<br>✓ = ปฏิบัติ X = ไม่ได้ปฏิบัติ ○ = ปฏิบัติไม่ได้<br>● = ปฏิบัติได้แต่ไม่มีประสิทธิภาพ ● = ยังไม่ถึงเวลาปฏิบัติ | เอกสารอ้างอิง | ปัญหา/<br>อุปสรรค/<br>แนวทางแก้ไข |
|---|---|---|---|---|
| | 8. จัดให้มีการปลูกไม้ยืนต้นบริเวณโดยรอบสระว่ายน้ำ ได้แก่ ต้นจิกและต้นพิกุล ซึ่งไม้ยืนต้นดังกล่าวเป็นไม้ผลัดใบที่มีใบใหญ่ กรณีใบไม้ร่วงหล่นลงสระว่ายน้ำสามารถเก็บกวาดทำความสะอาดได้โดยสะดวก | ✓ - โครงการจัดให้มีการปลูกไม้ยืนต้นบริเวณโดยรอบสระว่ายน้ำ กรณีใบไม้ร่วงหล่นลงสระว่ายน้ำ เจ้าหน้าที่ของโครงการจะดำเนินการตัดออกทุกวัน | ภาพที่ 2.2-2 | - |

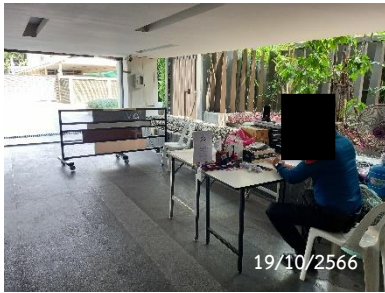
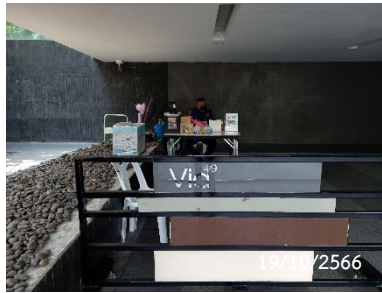
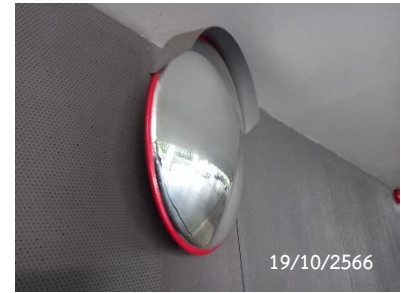
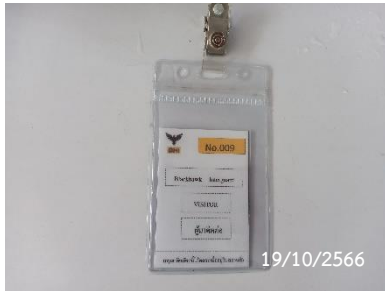
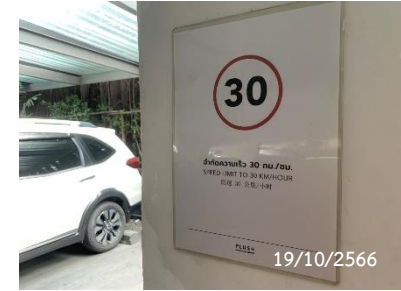
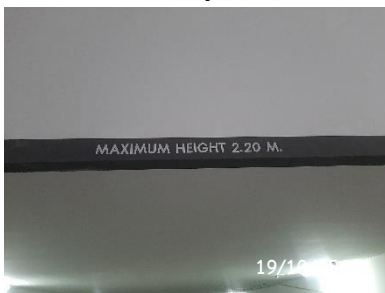
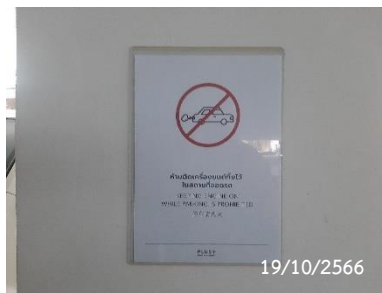
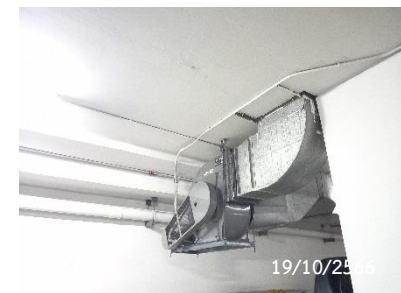
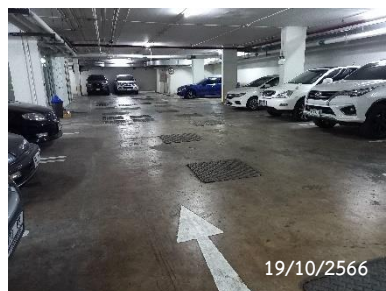
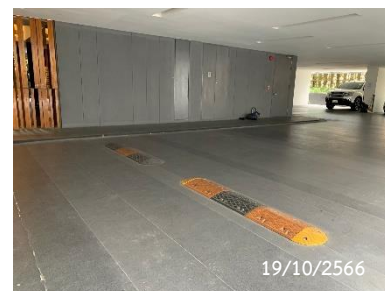
ภาพที่ 2.2-3 ระบบจราจรในโครงการ

| องค์ประกอบทางสิ่งแวดล้อม | มาตรการป้องกันและแก้ไขผลกระทบสิ่งแวดล้อม | ผลการปฏิบัติและรายละเอียดการปฏิบัติตามมาตรการฯ<br>✓ = ปฏิบัติ    ✕ = ไม่ได้ปฏิบัติ    ○ = ปฏิบัติไม่ได้<br>● = ปฏิบัติได้แต่ไม่มีประสิทธิภาพ    ● = ยังไม่ถึงเวลาปฏิบัติ | เอกสารอ้างอิง | ปัญหา/อุปสรรค/แนวทางแก้ไข |
|---|---|---|---|---|
| 1.2 คุณภาพอากาศ<br>1) ฝุ่นละออง | 1. ควบคุมความเร็วของรถภายในโครงการ เช่น ป้ายจำกัดความเร็ว สันนุนลดความเร็ว เพื่อไม่ให้เกิดการฟุ้งกระจายของฝุ่นบนผิวถนน | ✓ - โครงการจัดให้มีการติดตั้งป้ายจำกัดความเร็ว และสันนุนลดความเร็วไว้ในพื้นที่โครงการ เพื่อลดเกิดการฟุ้งกระจายของฝุ่นบนผิวถนนของโครงการ | ภาพที่ 2.2-3 | - |
| 2) มลพิษทางอากาศ | 1. ติดตั้งพัดลมระบายอากาศบริเวณชั้นจอยดรอได้นมีอัตราการระบายอากาศ 4,200 ลูกบาศก์ฟุต/นาที่ จำนวน 2 ชุด โดยจะระบายอากาศออกสู่ภายนอกอาคารที่บริเวณพื้นที่จอยดรอชั้นที่ 1 ด้านทิศเหนือติดกับถนนซอยสุขุมวิท 49 ซึ่งบริเวณพื้นที่จอยดรอชั้นที่ 1 ด้านทิศเหนือติดกับถนน | ✓ - โครงการทำการติดตั้งพัดลมระบายอากาศบริเวณชั้นจอยดรอได้นมีจำนวน 2 ชุด เพื่อระบายอากาศออกสู่ภายนอกอาคารที่บริเวณพื้นที่จอยดรอชั้นที่ 1 ซึ่งเป็นชั้นจอยดรอแบบเปิดโล่งมีการจัดพื้นที่สีเขียวโดยรอบ | ภาพที่ 2.2-3 | - |

| องค์ประกอบทางสิ่งแวดล้อม | มาตรการป้องกันและแก้ไขผลกระทบสิ่งแวดล้อม | ผลการปฏิบัติและรายละเอียดการปฏิบัติตามมาตรการฯ<br>✓ = ปฏิบัติ    ✕ = ไม่ได้ปฏิบัติ    ○ = ปฏิบัติไม่ได้<br>● = ปฏิบัติได้แต่ไม่มีประสิทธิภาพ    ● = ยังไม่ถึงเวลาปฏิบัติ | | เอกสารอ้างอิง | ปัญหา/อุปสรรค/แนวทางแก้ไข |
|---|---|---|---|---|---|
| | 2. ติดตั้งแผ่นกรองอากาศที่จุดระบายอากาศออกจากชั้นจอดรถใต้ดินทุกจุดซึ่งแผ่นกรองอากาศดังกล่าวมีประสิทธิภาพการกรองไม่น้อยกว่าร้อยละ 65 | ✓ | - โครงการทำการติดตั้งกรองอากาศที่จุดระบายอากาศออกจากชั้นจอดรถใต้ดินทุกจุด โดยแผ่นกรองที่ใช้มีประสิทธิภาพการกรองไม่น้อยกว่าร้อยละ 65 | ภาพที่ 2.2-3 | - |

| องค์ประกอบทางสิ่งแวดล้อม | มาตรการป้องกันและแก้ไขผลกระทบสิ่งแวดล้อม | ผลการปฏิบัติและรายละเอียดการปฏิบัติตามมาตรการฯ<br>✓ = ปฏิบัติ    ✕ = ไม่ได้ปฏิบัติ    ○ = ปฏิบัติไม่ได้<br>● = ปฏิบัติได้แต่ไม่มีประสิทธิภาพ    ● = ยังไม่ถึงเวลาปฏิบัติ | | เอกสารอ้างอิง | ปัญหา/อุปสรรค/แนวทางแก้ไข |
|---|---|---|---|---|---|
| 2) มลพิษทางอากาศ<br>(ต่อ) | 4. ติดตั้งป้ายห้ามติดเครื่องยนต์ทิ้งไว้ในบริเวณพื้นที่จอดรถให้สามารถสังเกตได้อย่างชัดเจนและทั่วถึง | ✓ | - โครงการจัดให้มีการติดตั้งป้าย “ห้ามติดเครื่องยนต์ทิ้งไว้ในสถานที่จอดรถ” บริเวณพื้นที่จอดรถให้สามารถสังเกตได้อย่างชัดเจนและทั่วถึง | ภาพที่ 2.2-3 | - |
| | 5. จัดทำป้ายและสัญลักษณ์จราจรบนพื้นทางให้ชัดเจนและไม่ก่อให้เกิดความสับสนของผู้ขับขี่ทำให้การเคลื่อนตัวของรถโครงการสามารถทำได้อย่างดีและปลอดภัย และช่วยลดปริมาณมลพิษและฝุ่นละอองที่เกิดจากการเดินทางโดยไม่เป็น | ✓ | - โครงการทำการติดตั้งป้ายจราจรและสัญลักษณ์จราจรบนพื้นทางให้ชัดเจน ไม่ก่อให้เกิดความสับสนต่อผู้ขับขี่ และช่วยลดปริมาณมลพิษและฝุ่นละอองที่เกิดจากการเดินทางโดยไม่เป็น | ภาพที่ 2.2-3 | - |
| 1.3 เสียง | 1. จัดให้มีการทำสัญญาณชะลอความเร็วของรถบนถนนภายในโครงการเพื่อชะลอความเร็วของรถ และลดเสียงจากการแล่นของรถยนต์ | ✓ | - โครงการจัดให้มีการติดตั้งสัญญาณชะลอความเร็วของรถบนถนนภายในโครงการ เพื่อชะลอความเร็วของรถ และลดเสียงจากการแล่นของรถยนต์ | ภาพที่ 2.2-3 | - |
| | 2. ติดตั้งป้ายห้ามเร่งเครื่องยนต์ไว้บริเวณที่จอดรถและทางวิ่งภายในโครงการให้เห็นอย่างชัดเจน ดังนั้น การดำเนินโครงการจึงไม่ส่งผลกระทบที่มีนัยสำคัญด้านระดับเสียง | ✓ | - โครงการจัดให้มีการติดตั้งป้าย “ห้ามเร่งเครื่องยนต์” และป้าย “ห้ามติดเครื่องยนต์ทิ้งไว้ในสถานที่จอดรถ” บริเวณพื้นที่จอดรถเพื่อลดระดับเสียงที่เกิดขึ้นบริเวณพื้นที่จอดรถของโครงการ | ภาพที่ 2.2-3<br>เอกสารแนบ 3 | - |

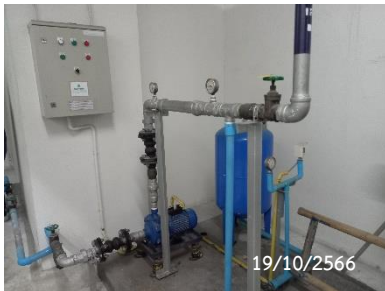
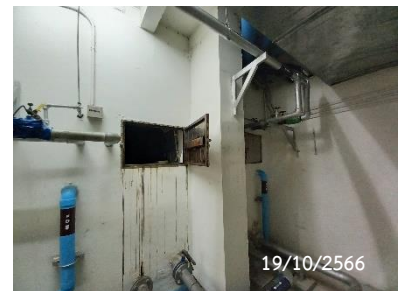
ภาพที่ 2.2-4 ระบบน้ำใช้ของโครงการ

| องค์ประกอบทางสิ่งแวดล้อม | มาตรการป้องกันและแก้ไขผลกระทบสิ่งแวดล้อม | ผลการปฏิบัติและรายละเอียดการปฏิบัติตามมาตรการฯ<br>✓ = ปฏิบัติ X = ไม่ได้ปฏิบัติ ○ = ปฏิบัติไม่ได้<br>● = ปฏิบัติได้แต่ไม่มีประสิทธิภาพ ● = ยังไม่ถึงเวลาปฏิบัติ | เอกสารอ้างอิง | ปัญหา/<br>อุปสรรค/<br>แนวทางแก้ไข |
|---|---|---|---|---|
| 3.1 การใช้น้ำ | 1. จัดให้มีการสำรองน้ำใช้ดังนี้<br>- ถังเก็บน้ำใต้ดิน จำนวน 2 ถัง สำรองเพื่ออุปโภค-บริโภคปริมาณ 93 ลูกบาศก์เมตร<br>- ถังเก็บน้ำชั้นหลังคา จำนวน 2 ถัง สำรองเพื่ออุปโภค-บริโภคทั้งหมดปริมาณ 20.6 ลูกบาศก์เมตร<br>รวมปริมาณน้ำสำรองเพื่ออุปโภค-บริโภค 113.6 ลูกบาศก์เมตร สำรองน้ำใช้ได้นาน 1.3 วัน (ไม่น้อยกว่า 1 วัน) | ✓ - โครงการจัดให้มีถังเก็บน้ำใต้ดิน จำนวน 2 ถัง สำรองเพื่ออุปโภค-บริโภคปริมาณ 93 ลูกบาศก์เมตร และถังเก็บน้ำชั้นหลังคา จำนวน 2 ถัง สำรองเพื่ออุปโภค-บริโภคทั้งหมดปริมาณ 20.6 ลูกบาศก์เมตร เพื่อสำรองน้ำไว้สำหรับอุปโภค-บริโภคของผู้พักอาศัยในโครงการ ซึ่งได้รับการตรวจสอบและอนุญาตจากหน่วยงานที่เกี่ยวข้องเรียบร้อยแล้ว | ภาพที่ 2.2-4 | - |

| องค์ประกอบทางสิ่งแวดล้อม | มาตรการป้องกันและแก้ไขผลกระทบสิ่งแวดล้อม | ผลการปฏิบัติและรายละเอียดการปฏิบัติตามมาตรการฯ<br>✓ = ปฏิบัติ X = ไม่ได้ปฏิบัติ ○ = ปฏิบัติไม่ได้<br>● = ปฏิบัติได้แต่ไม่มีประสิทธิภาพ ●● = ยังไม่ถึงเวลาปฏิบัติ | เอกสารอ้างอิง | ปัญหา/อุปสรรค/แนวทางแก้ไข |
|---|---|---|---|---|
| 3.1 การใช้น้ำ (ต่อ) | 2. จัดให้มีระบบสูบน้ำในอาคารสูบน้ำโดยไม่ดึงน้ำใช้มาจากประปาโดยตรง และควบคุมการจ่ายน้ำด้วยระบบตั้งเวลากำหนดเวลาสูบน้ำในช่วง 24.00 - 05.00 น. ซึ่งอยู่นอกช่วงเวลาที่พักอาศัยใกล้เคียงมีการใช้น้ำมาก | ✓ - โครงการทำการติดตั้งระบบสูบน้ำจากการประปาเข้ามาเก็บไว้ยังถังเก็บน้ำใต้ดินของโครงการเป็นระบบลูกลอย ซึ่งจะสูบน้ำเข้ามาเมื่อระดับน้ำในถังเก็บน้ำลดลงถึงปริมาตรที่ตั้งไว้ จากนั้นจะสูบน้ำไปถังเก็บน้ำชั้นหลังคา ก่อนจ่ายไปยังส่วนต่างๆ ภายในอาคาร | ภาพที่ 2.2-4 | - |

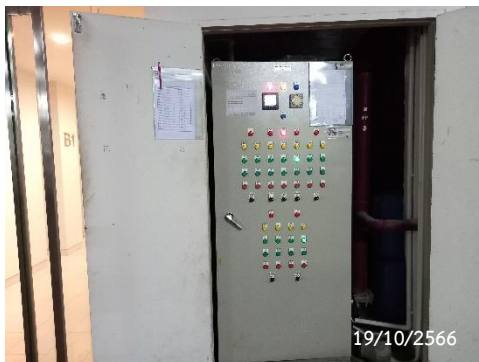
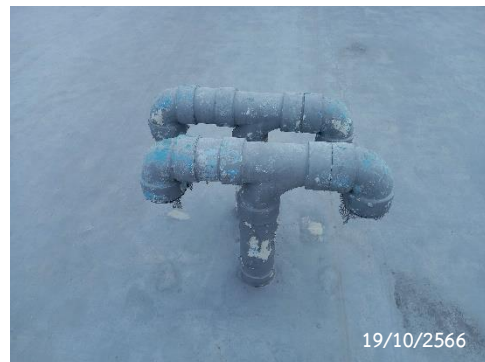
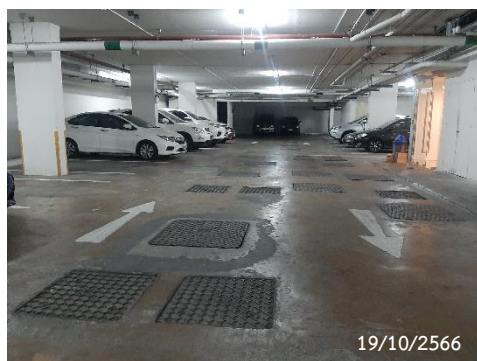
ภาพที่ 2.2-5 ระบบบำบัดน้ำเสียของโครงการ

| องค์ประกอบทางสิ่งแวดล้อม | มาตรการป้องกันและแก้ไขผลกระทบสิ่งแวดล้อม | ผลการปฏิบัติและรายละเอียดการปฏิบัติตามมาตรการฯ<br>✓ = ปฏิบัติ X = ไม่ได้ปฏิบัติ ○ = ปฏิบัติไม่ได้<br>● = ปฏิบัติได้แต่ไม่มีประสิทธิภาพ ● = ยังไม่ถึงเวลาปฏิบัติ | เอกสารอ้างอิง | ปัญหา/<br>อุปสรรค/<br>แนวทางแก้ไข |
|---|---|---|---|---|
| 1.4 คุณภาพน้ำ | 1. จัดให้มีระบบบำบัดน้ำเสียรวมของโครงการ จำนวน 1 ชุด เป็นระบบบำบัดแบบตะกอนเร่ง (Activated Sludge) ชนิด Sequence Batch Reactor (SBR) ออกแบบให้รองรับน้ำเสียได้ 75 ลูกบาศก์เมตร/วัน โดยระบบบำบัดน้ำเสียจะมีประสิทธิภาพร้อยละ 92 คิดค่าความสกปรกเฉลี่ย (BOD) ของน้ำเสียที่เข้าระบบบำบัดน้ำเสียเท่ากับ 253 มิลลิกรัม/ลิตร และมีค่า BOD ที่ออกจากระบบไม่เกิน 20 มิลลิกรัม/ลิตร | ✓ - โครงการจัดให้มีการติดตั้งระบบบำบัดน้ำเสียภายในโครงการ จำนวน 1 ชุด เป็นแบบตะกอนเร่ง (Activated Sludge) ชนิด Sequence Batch Reactor (SBR) รองรับน้ำเสียได้ 75 ลูกบาศก์เมตร/วัน ทำหน้าที่รองรับน้ำเสียที่เกิดขึ้นจากกิจกรรมต่างๆ ภายในโครงการ | ภาพที่ 2.2-5 | - |
| | 2. จัดให้มีเจ้าหน้าที่ที่มีความรู้ความชำนาญดูแลรักษา และควบคุมระบบบำบัดน้ำเสียของโครงการให้ทำงานได้อย่างต่อเนื่องและมีประสิทธิภาพ | ✓ - โครงการจัดให้มีเจ้าหน้าที่ของโครงการซึ่งมีความรู้ความชำนาญ คอยดูแลรักษาและควบคุมระบบบำบัดน้ำเสียของโครงการให้ทำงานได้อย่างต่อเนื่องและมีประสิทธิภาพ | ภาพที่ 2.2-5<br>เอกสารแนบ 3 | - |

| องค์ประกอบทางสิ่งแวดล้อม | มาตรการป้องกันและแก้ไขผลกระทบสิ่งแวดล้อม | ผลการปฏิบัติและรายละเอียดการปฏิบัติตามมาตรการฯ<br>✓ = ปฏิบัติ X = ไม่ได้ปฏิบัติ ○ = ปฏิบัติไม่ได้<br>● = ปฏิบัติได้แต่ไม่มีประสิทธิภาพ ● = ยังไม่ถึงเวลาปฏิบัติ | เอกสารอ้างอิง | ปัญหา/<br>อุปสรรค/<br>แนวทางแก้ไข |
|---|---|---|---|---|
| 1.4 คุณภาพน้ำ (ต่อ) | 5. ติดตั้งระบบบำบัด Aerosol ซึ่งเป็นอุปกรณ์บำบัดก๊าซ Aerosol ที่ออกจากระบบบำบัดน้ำเสีย โดยใช้ อุปกรณ์ Air Treatment ซึ่งเป็นระบบบำบัดอากาศที่ติดตั้งหลอด UV จำนวน 2 หลอด ที่สามารถผลิตโอโซนได้โดยเฉลี่ยอัตรา 350 มิลลิกรัม/ชั่วโมงต่อหลอดภายใน Chamber ขนาด 200 ลิตร | ✓ - โครงการไม่มีการติดตั้งระบบบำบัด Aerosol ที่ใช้อุปกรณ์ Air Treatment ซึ่งเป็นระบบบำบัดอากาศ แต่จัดให้มีการต่อท่อระบายอากาศเพื่อกำจัด Aerosol ที่เกิดขึ้นจากกระบวนการบำบัดน้ำเสียต่อชั้นบริเวณพื้นที่ชั้นดาดฟ้าของโครงการ | ภาพที่ 2.2-5 | - |
| | 6. จัดให้มีถังเก็บก๊าซมีเทนขนาดความจุ 2 ลูกบาศก์เมตร จำนวน 1 ถัง ที่เกิดจากการบำบัดน้ำเสียและกำจัดก๊าซด้วยการจุดไฟเผาทุกวัน เพื่อลดปัญหาภาวะโลกร้อน | ✓ - โครงการไม่มีติดตั้งถังเก็บก๊าซมีเทนในพื้นที่โครงการ แต่จัดให้มีการต่อท่อระบายอากาศเพื่อก๊าซมีเทน ที่เกิดขึ้นจากกระบวนการบำบัดน้ำเสียต่อชั้นบริเวณพื้นที่ชั้นดาดฟ้าของโครงการ | ภาพที่ 2.2-5 | - |
| | 7. จัดให้มีระบบมอเตอร์ไฟฟ้าสำหรับระบบบำบัดน้ำเสียของโครงการ โดยเฉพาะแยกจากระบบไฟฟ้าอื่นๆ เพื่อให้สามารถติดตามตรวจสอบการใช้งานของระบบบำบัดน้ำเสียได้ | ✓ - โครงการยังไม่มีติดตั้งระบบมอเตอร์ไฟฟ้าสำหรับระบบบำบัดน้ำเสียแยกจากระบบไฟฟ้าอื่นๆ ในกรณีที่ระบบไฟฟ้าหลักของโครงการเกิดการขัดข้อง เครื่องกำเนิดไฟฟ้าของโครงการจะทำงานขึ้นอัตโนมัติ ซึ่งจะจ่ายไฟไปยังส่วนต่างๆ ของโครงการ รวมถึงระบบบำบัดน้ำเสียด้วย จึงทำให้ระบบบำบัดน้ำเสียสามารถทำงานได้อย่างมีประสิทธิภาพอยู่เสมอ | ภาพที่ 2.2-5 | - |

| องค์ประกอบทางสิ่งแวดล้อม | มาตรการป้องกันและแก้ไขผลกระทบสิ่งแวดล้อม | ผลการปฏิบัติและรายละเอียดการปฏิบัติตามมาตรการฯ<br>✓ = ปฏิบัติ X = ไม่ได้ปฏิบัติ ○ = ปฏิบัติไม่ได้<br>● = ปฏิบัติได้แต่ไม่มีประสิทธิภาพ ● = ยังไม่ถึงเวลาปฏิบัติ | เอกสารอ้างอิง | ปัญหา/<br>อุปสรรค/<br>แนวทางแก้ไข |
|---|---|---|---|---|
| 3.2 การบำบัดน้ำเสีย | 1. จัดให้มีระบบบำบัดน้ำเสียรวมของโครงการ จำนวน 1 ชุดเป็นระบบบำบัดแบบตะกอนเร่ง (Activated Sludge) ชนิด Sequence Batch Reactor (SBR) ออกแบบให้รองรับน้ำเสียได้ 75 ลูกบาศก์เมตร/วัน โดยระบบบำบัดน้ำเสียจะมีประสิทธิภาพร้อยละ 92 คิดค่าความสกปรก เชื้อเสีย (BOD) ของน้ำเสียที่เข้าระบบบำบัดน้ำเสียเท่ากับ 253 มิลลิกรัม/ลิตร และมีค่า BOD ที่ออกจากระบบไม่เกิน 20 มิลลิกรัม/ลิตร | ✓ - โครงการจัดให้มีการติดตั้งระบบบำบัดน้ำเสียภายในโครงการจำนวน 1 ชุด เป็นแบบตะกอนเร่ง (Activated Sludge) ชนิด Sequence Batch Reactor (SBR) รองรับน้ำเสียได้ 75 ลูกบาศก์เมตร/วัน ทำหน้าที่รองรับน้ำเสียที่เกิดขึ้นจากกิจกรรมต่างๆ ภายในโครงการ | ภาพที่ 2.2-5 | - |

| องค์ประกอบทางสิ่งแวดล้อม | มาตรการป้องกันและแก้ไขผลกระทบสิ่งแวดล้อม | ผลการปฏิบัติและรายละเอียดการปฏิบัติตามมาตรการฯ<br>✓ = ปฏิบัติ X = ไม่ได้ปฏิบัติ ○ = ปฏิบัติไม่ได้<br>● = ปฏิบัติได้แต่ไม่มีประสิทธิภาพ ● = ยังไม่ถึงเวลาปฏิบัติ | เอกสารอ้างอิง | ปัญหา/<br>อุปสรรค/<br>แนวทางแก้ไข |
|---|---|---|---|---|
| | 5. ติดตั้งระบบบำบัด Aerosol ซึ่งเป็นอุปกรณ์บำบัดก๊าซ Aerosol ที่ออกจากระบบบำบัดน้ำเสีย โดยใช้ อุปกรณ์ Air Treatment ซึ่งเป็นระบบบำบัดอากาศที่ติดตั้งหลอด UV จำนวน 2 หลอด ที่สามารถผลิตโอโซนได้โดยเฉลี่ย 350 มิลลิกรัม/ชั่วโมงต่อหลอด ภายใน chamber ขนาด 200 ลิตร | ✓ - โครงการไม่มีการติดตั้งระบบบำบัด Aerosol ที่ใช้อุปกรณ์ Air Treatment ซึ่งเป็นระบบบำบัดอากาศ แต่จัดให้มีการต่อท่อระบายอากาศเพื่อกำจัด Aerosol ที่เกิดขึ้นจากกระบวนการบำบัดน้ำเสียต่อขึ้นบริเวณพื้นที่ชั้นดาดฟ้าของโครงการ | ภาพที่ 2.2-5 | - |
| | 6. จัดให้มีถังเก็บก๊าซมีเทนขนาดความจุ 2 ลูกบาศก์เมตร จำนวน 1 ถัง ที่เกิดจากการบำบัดน้ำเสียและกำจัดก๊าซด้วยการจุดไฟเผาทุกวัน เพื่อลดปัญหาภาวะโลกร้อน | ✓ - โครงการไม่มีติดตั้งถังเก็บก๊าซมีเทนในพื้นที่โครงการ แต่จัดให้มีการต่อท่อระบายอากาศเพื่อก๊าซมีเทน ที่เกิดขึ้นจากกระบวนการบำบัดน้ำเสียต่อขึ้นบริเวณพื้นที่ชั้นดาดฟ้าของโครงการ | ภาพที่ 2.2-5 | - |
| | 7. จัดให้มีระบบมอเตอร์ไฟฟ้าสำหรับระบบบำบัดน้ำเสียของโครงการโดยเฉพาะแยกจากระบบไฟฟ้าอื่นๆ เพื่อให้สามารถติดตามตรวจสอบการใช้งานของระบบบำบัดน้ำเสียได้ | ✓ - โครงการยังไม่มีติดตั้งระบบมอเตอร์ไฟฟ้าสำหรับระบบบำบัดน้ำเสียแยกจากระบบไฟฟ้าอื่นๆ ในกรณีที่ระบบไฟฟ้าหลักของโครงการเกิดการขัดข้อง เครื่องกำเนิดไฟฟ้าของโครงการจะทำงานขึ้นอัตโนมัติ ซึ่งจะจ่ายไฟไปยังส่วนต่างๆ ของโครงการ รวมถึงระบบบำบัดน้ำเสียด้วย จึงทำให้ระบบบำบัดน้ำเสียสามารถทำงานได้อย่างมีประสิทธิภาพอยู่เสมอ | ภาพที่ 2.2-5 | - |

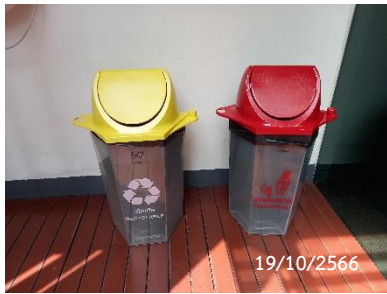
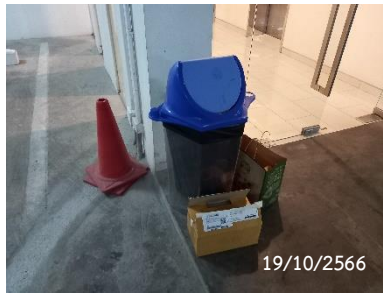
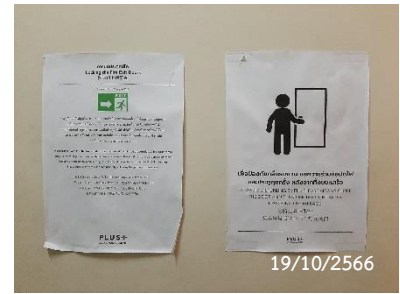
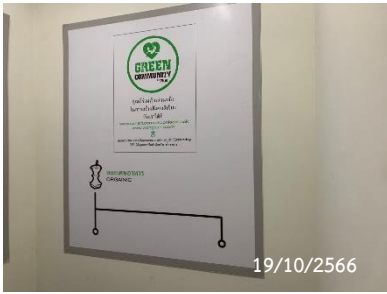
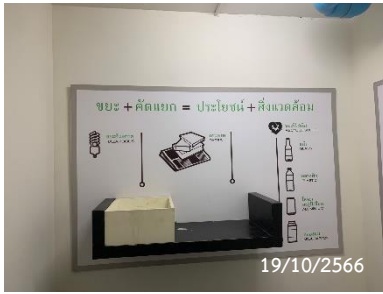
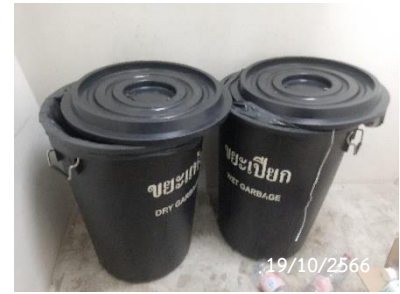
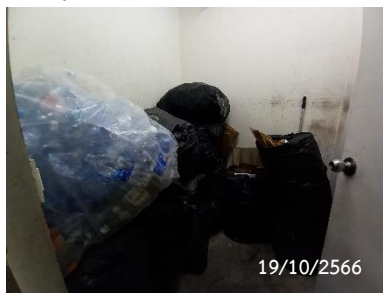
## ภาพที่ 2.2-6 การจัดการมูลฝอยในโครงการ

| องค์ประกอบทางสิ่งแวดล้อม | มาตรการป้องกันและแก้ไขผลกระทบสิ่งแวดล้อม | ผลการปฏิบัติและรายละเอียดการปฏิบัติตามมาตรการฯ<br>✓ = ปฏิบัติ X = ไม่ได้ปฏิบัติ ○ = ปฏิบัติไม่ได้<br>● = ปฏิบัติได้แต่ไม่มีประสิทธิภาพ ● = ยังไม่ถึงเวลาปฏิบัติ | เอกสารอ้างอิง | ปัญหา/<br>อุปสรรค/<br>แนวทางแก้ไข |
|---|---|---|---|---|
| 3.4 การจัดการมูลฝอย | 1. จัดให้มีห้องพักมูลฝอยประจำชั้น ตั้งแต่ชั้นที่ 2-8 (ซึ่งเป็นชั้นพักอาศัย) จำนวน 1 ห้อง/ชั้น ความกว้าง 1.787 เมตร ความยาว 1.9 เมตร ซึ่งภายในจะตั้งถังมูลฝอยขนาด 100 ลิตร (ภายในรองด้วยถุงดำ) จำนวน 2 ถัง (ถังมูลฝอยแห้ง 1 ถัง และถังมูลฝอยเปียก 1 ถัง) และถังมูลฝอยขนาด 50 ลิตร (ภายในรองด้วยถุงสีส้ม) จำนวน 1 ถัง (ถังมูลฝอยอันตราย) โดยจะประชาสัมพันธ์ให้ผู้พัก | ✓ - โครงการจัดให้มีห้องพักมูลฝอยประจำชั้นตั้งแต่ชั้นที่ 2-8 จำนวน 1 ห้อง/ชั้น ภายในตั้งถังรองรับมูลฝอย จำนวน 2 ถัง ได้แก่ ถังรองรับมูลฝอยแห้งและถังรองรับมูลฝอยเปียก สำหรับพื้นที่ห้องสำนักงานนิติบุคคลอาคารชุดห้องออกกำลังกาย และห้องเปลี่ยนเสื้อผ้า หรือห้องอบไอน้ำ ทำการตั้งถังรองรับมูลฝอย จำนวน 2 ถัง ได้แก่ ถังรองรับมูลฝอยทั่วไปและถังรองรับมูลฝอยอันตราย ไว้บริเวณดังกล่าว | ภาพที่ 2.2-6 | - |

| องค์ประกอบทางสิ่งแวดล้อม | มาตรการป้องกันและแก้ไขผลกระทบสิ่งแวดล้อม | ผลการปฏิบัติและรายละเอียดการปฏิบัติตามมาตรการฯ<br>✓ = ปฏิบัติ X = ไม่ได้ปฏิบัติ ○ = ปฏิบัติไม่ได้<br>● = ปฏิบัติได้แต่ไม่มีประสิทธิภาพ ● = ยังไม่ถึงเวลาปฏิบัติ | | เอกสารอ้างอิง | ปัญหา/<br>อุปสรรค/<br>แนวทางแก้ไข |
|---|---|---|---|---|---|
| | 2. ติดตั้งป้ายประชาสัมพันธ์ภายในพื้นที่โครงการรณรงค์ให้ผู้พักอาศัยคัดแยกมูลฝอยที่สามารถนำกลับมาใช้ได้โดยตรง เช่น ถูพลาสติกและถุงกระดาษนำกลับมาใช้ใหม่ถูพลาสติก เพื่อลดปริมาณมูลฝอยของโครงการ | ✓ | - โครงการมีการติดป้ายรณรงค์ให้ผู้พักอาศัยทำการคัดแยกมูลฝอยออกเป็นประเภทต่างๆ ก่อนนำมาทิ้ง เพื่อลดปริมาณมูลฝอยของโครงการ | ภาพที่ 2.2-6 | - |

| องค์ประกอบทางสิ่งแวดล้อม | มาตรการป้องกันและแก้ไขผลกระทบสิ่งแวดล้อม | ผลการปฏิบัติและรายละเอียดการปฏิบัติตามมาตรการฯ<br>✓ = ปฏิบัติ X = ไม่ได้ปฏิบัติ ○ = ปฏิบัติไม่ได้<br>● = ปฏิบัติได้แต่ไม่มีประสิทธิภาพ ● = ยังไม่ถึงเวลาปฏิบัติ | | เอกสารอ้างอิง | ปัญหา/อุปสรรค/แนวทางแก้ไข |
|---|---|---|---|---|---|
| | 6. จัดให้มีห้องพักมูลฝอยรวมแบ่งเป็นห้องพักมูลฝอยแห้ง และห้องพักมูลฝอยเปียก แยกกันอย่างชัดเจน ตั้งอยู่ภายนอกอาคารบริเวณชั้นใต้ดิน - ชั้นที่ 1 ด้านทิศเหนือของอาคาร มีรายละเอียดดังนี้<br>- ห้องพักมูลฝอยแห้ง ความจุประมาณ 3.15 ลูกบาศก์เมตร สามารถรองรับมูลฝอยแห้ง ได้แก่ มูลฝอยทั่วไป มูลฝอยรีไซเคิลหรือมูลฝอยที่สามารถนำไปขายได้ และมูลฝอยอันตรายได้อย่างเพียงพอ ไม่น้อยกว่า 3.6 เท่าของปริมาณมูลฝอยแห้ง<br>- ห้องพักมูลฝอยเปียก ความจุประมาณ 2.8 ลูกบาศก์เมตรสามารถรองรับมูลฝอยเปียก ได้แก่ ย่อยสลายได้ ได้อย่างเพียงพอไม่น้อยกว่า 3.7 เท่าของปริมาณมูลฝอยเปียก | ✓ | - โครงการไม่ได้จัดให้มีห้องพักมูลฝอยรวมในพื้นที่โครงการ โดยมูลฝอยที่ถูกรวบรวมจากห้องพักมูลฝอยประจำชั้นและพื้นที่ส่วนกลางต่างๆ จะถูกขนมายังจุดทิ้งมูลฝอยด้านหน้าโครงการ เพื่อรอการเก็บขนจากสำนักงานเขตต่อไป | ภาพที่ 2.2-6<br>เอกสารแนบ 3 | - |

| องค์ประกอบทางสิ่งแวดล้อม | มาตรการป้องกันและแก้ไขผลกระทบสิ่งแวดล้อม | ผลการปฏิบัติและรายละเอียดการปฏิบัติตามมาตรการฯ<br>✓ = ปฏิบัติ X = ไม่ได้ปฏิบัติ ○ = ปฏิบัติไม่ได้<br>● = ปฏิบัติได้แต่ไม่มีประสิทธิภาพ ● = ยังไม่ถึงเวลาปฏิบัติ | เอกสารอ้างอิง | ปัญหา/อุปสรรค/แนวทางแก้ไข |
|---|---|---|---|---|
| 3.4 การจัดการมูลฝอย (ต่อ) | 7. จัดให้มีถังมูลฝอยอันตราย ขนาด 240 ล. จำนวน 1 ถัง ตั้งอยู่ภายในห้องพักมูลฝอยแห่งของโครงการ เพื่อรองรับมูลฝอยอันตรายแยกอย่างเป็นสัดส่วน | ✓ - โครงการจัดให้มีการตั้งถังรองรับมูลฝอยอันตราย จำนวน 1 ถัง ไว้บริเวณพื้นที่สระว่ายน้ำใกล้กับสำนักงานนิติบุคคลอาคารชุดของโครงการ | ภาพที่ 2.2-6 | - |
| | 9. ห้องพักมูลฝอยรวมจะปิดมิดชิด เพื่อป้องกันกลิ่นรบกวนผู้อยู่อาศัยและชุมชนบริเวณใกล้เคียงโดยจะเปิดเฉพาะช่วงที่มีการเก็บขนมูลฝอยเท่านั้น | ✓ - โครงการจัดให้ห้องพักมูลฝอยมีปิดมิดชิด เพื่อป้องกันกลิ่นรบกวนผู้อยู่อาศัยและชุมชนบริเวณใกล้เคียง โดยจะเปิดเฉพาะช่วงที่มีการเก็บขนมูลฝอยเท่านั้น | ภาพที่ 2.2-6 | - |

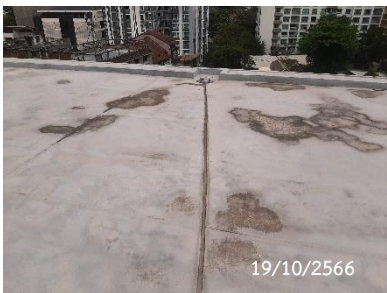
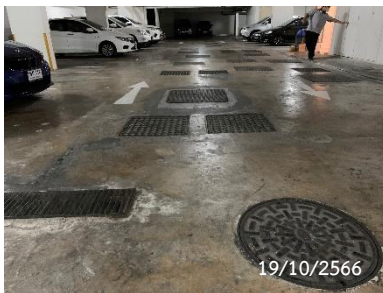
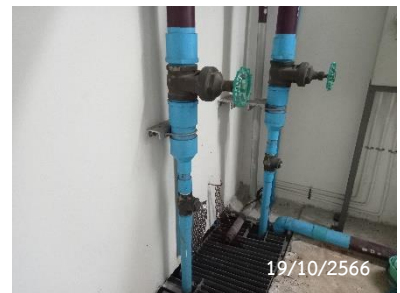
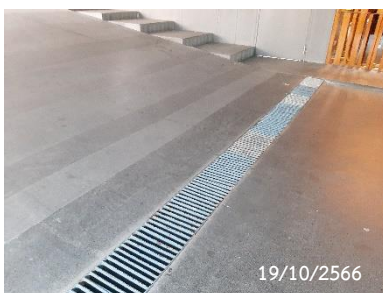
## ภาพที่ 2.2-7 การระบายน้ำในโครงการ

| องค์ประกอบทางสิ่งแวดล้อม | มาตรการป้องกันและแก้ไขผลกระทบสิ่งแวดล้อม | ผลการปฏิบัติและรายละเอียดการปฏิบัติตามมาตรการฯ<br>✓ = ปฏิบัติ X = ไม่ได้ปฏิบัติ ○ = ปฏิบัติไม่ได้<br>● = ปฏิบัติได้แต่ไม่มีประสิทธิภาพ ● = ยังไม่ถึงเวลาปฏิบัติ | เอกสารอ้างอิง | ปัญหา/<br>อุปสรรค/<br>แนวทางแก้ไข |
|---|---|---|---|---|
| 3.3 การระบายน้ำ | 1. จัดให้มีบ่อหน่วงน้ำ จำนวน 1 บ่อ ความจุประมาณ 22.5 ลูกบาศก์เมตร ซึ่งสามารถรองรับปริมาณน้ำที่ต้องหน่วงได้อย่างเพียงพอ และจะควบคุมอัตราการระบายน้ำออกจากบ่อหน่วงน้ำด้วยเครื่องสูบน้ำ จำนวน 2 เครื่อง (ใช้งานจริง 1 เครื่อง สำรอง 1 เครื่อง) อัตราการสูบเครื่องละ 1.8 ลูกบาศก์เมตร/นาทีก (0.03 ลูกบาศก์เมตร/วินาที) ซึ่งไม่เกินอัตราการระบายน้ำสูงสุดก่อนการพัฒนาโครงการ | ✓ - โครงการจัดให้มีบ่อหน่วงน้ำ จำนวน 1 บ่อ สำหรับบ่อหน่วงน้ำที่ตกลงยังพื้นที่โครงการตั้งอยู่บริเวณระบบบำบัดน้ำเสีย โดยภายในทำการติดตั้งเครื่องสูบน้ำ จำนวน 2 เครื่อง ทำหน้าที่สูบน้ำออกจากบ่อหน่วงด้วยอัตราการระบายน้ำสูงสุดก่อนการพัฒนาโครงการ | ภาพที่ 2.2-7 | - |

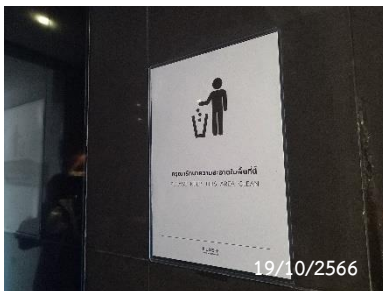
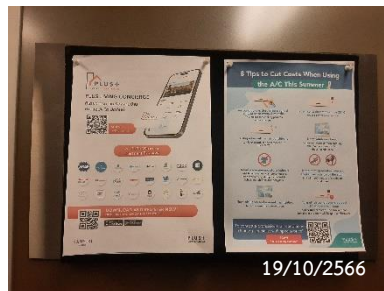
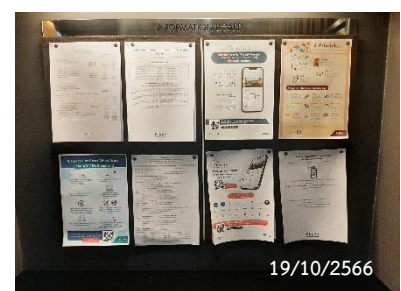
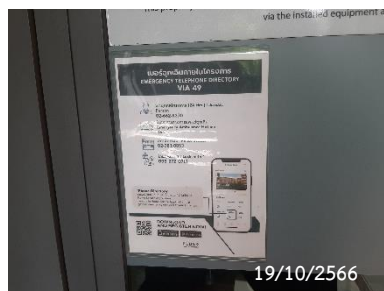
### ภาพที่ 2.2-11 การประชาสัมพันธ์ในพื้นที่โครงการ

| องค์ประกอบทางสิ่งแวดล้อม | มาตรการป้องกันและแก้ไขผลกระทบสิ่งแวดล้อม | ผลการปฏิบัติและรายละเอียดการปฏิบัติตามมาตรการฯ<br>✓ = ปฏิบัติ X = ไม่ได้ปฏิบัติ ○ = ปฏิบัติไม่ได้<br>● = ปฏิบัติได้แต่ไม่มีประสิทธิภาพ ●● = ยังไม่ถึงเวลาปฏิบัติ | เอกสารอ้างอิง | ปัญหา/อุปสรรค/แนวทางแก้ไข |
|---|---|---|---|---|
| | 5. ติดป้ายรณรงค์การประหยัดน้ำภายในพื้นที่โครงการ | ✓ - โครงการมีการรณรงค์ให้ผู้พักอาศัยและเจ้าหน้าที่ของโครงการใช้น้ำอย่างประหยัด โดยจะทำการติดป้ายรณรงค์ไว้บริเวณบอร์ดประชาสัมพันธ์ และแอปพลิเคชันของโครงการ | ภาพที่ 2.2-11 | - |

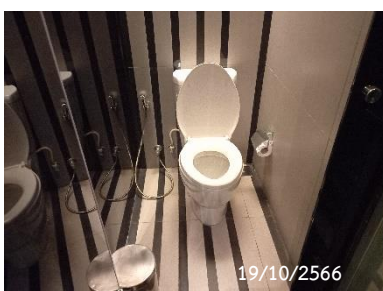
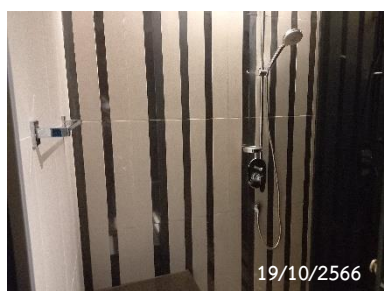
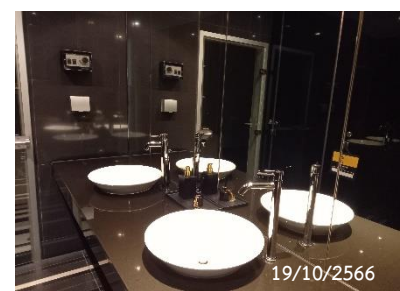
### ภาพที่ 2.2-12 สุขภัณฑ์ในโครงการ

| องค์ประกอบทางสิ่งแวดล้อม | มาตรการป้องกันและแก้ไขผลกระทบสิ่งแวดล้อม | ผลการปฏิบัติและรายละเอียดการปฏิบัติตามมาตรการฯ<br>✓ = ปฏิบัติ X = ไม่ได้ปฏิบัติ ○ = ปฏิบัติไม่ได้<br>● = ปฏิบัติได้แต่ไม่มีประสิทธิภาพ ●● = ยังไม่ถึงเวลาปฏิบัติ | เอกสารอ้างอิง | ปัญหา/อุปสรรค/แนวทางแก้ไข |
|---|---|---|---|---|
| | 4. ในการออกแบบเลือกใช้สุขภัณฑ์ที่ประหยัดน้ำ หรืออุปกรณ์ที่มีประสิทธิภาพสูงทั้งก๊อกประหยัดน้ำชักโครก และหัวฉีดประหยัดน้ำ | ✓ - โครงการมีการเลือกใช้สุขภัณฑ์ที่ประหยัดน้ำและมีประสิทธิภาพสูงในการใช้งาน ติดตั้งในพื้นที่โครงการ | ภาพที่ 2.2-12 | - |
