รายงานผลการปฏิบัติตามมาตรการป้องกันและแก้ไขผลกระทบสิ่งแวดล้อม
และมาตรการติดตามตรวจสอบผลกระทบสิ่งแวดล้อม
โครงการโรงแรมฮ็อปปินน์ แฉ่งวัฒนะ (ระยะดำเนินการ)
ตั้งอยู่เลขที่ 1/79 หมู่ 4 ถนนแฉ่งวัฒนะ - ปากเกร็ด 23 ตำบลคลองเกลือ
อำเภอปากเกร็ด จังหวัดนนทบุรี
ของบริษัท เอร่าวัน ฮ็อปปินน์ จำกัด
เลขที่ 2 ถนนสุขุมวิท แขวงคลองเตย เขตคลองเตย กรุงเทพมหานคร 10110
เดือนกรกฎาคม - ธันวาคม 2566

รายงานผลการปฏิบัติตามมาตรการป้องกันและแก้ไขผลกระทบสิ่งแวดล้อม
และมาตรการติดตามตรวจสอบผลกระทบสิ่งแวดล้อม

1. ชื่อโครงการ โรงแรมฮิลตัน กรุงเทพ
- ชื่อเดิมโครงการ -
2. สถานที่ตั้ง เลขที่ 1/79 หมู่ 4 ถนนแจ้งวัฒนะ – ปากเกร็ด 23 ตำบลคลองเกลือ อำเภopakเกร็ด
จังหวัดนนทบุรี
3. ชื่อเจ้าของโครงการ บริษัท เรวาวัน ฮิลตัน จำกัด
4. สถานที่ติดต่อ เลขที่ 2 ถนนสุขุมวิท แขวงคลองเตย เขตคลองเตย กรุงเทพมหานคร 10110
โทรศัพท์ : 02-257-4588 โทรสาร : 02-257-4577
e-mail : ir@theerawan.com
5. จัดทำโดย บริษัท เอ็นไวรอนเม้นท์ รีเสิร์ช แอนด์ เทคโนโลยี จำกัด
6. โครงการได้รับความเห็นชอบในรายงานการวิเคราะห์ผลกระทบ เมื่อ
วันที่ 24 เมษายน 2561
7. โครงการได้นำเสนอรายงานผลการปฏิบัติตามมาตรการฯ ครึ่งสุดท้าย เมื่อ
วันที่ 21 กรกฎาคม 2566
8. รายละเอียดโครงการ แสดงดังรายละเอียดโครงการในบทที่ 2

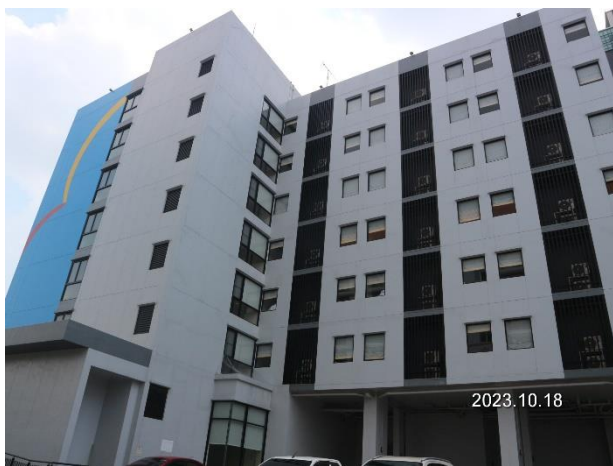
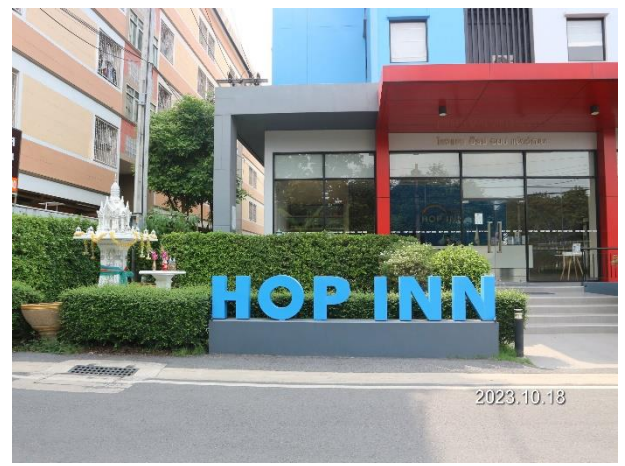
รูปที่ 2.1-1 สภาพปัจจุบันของโครงการ

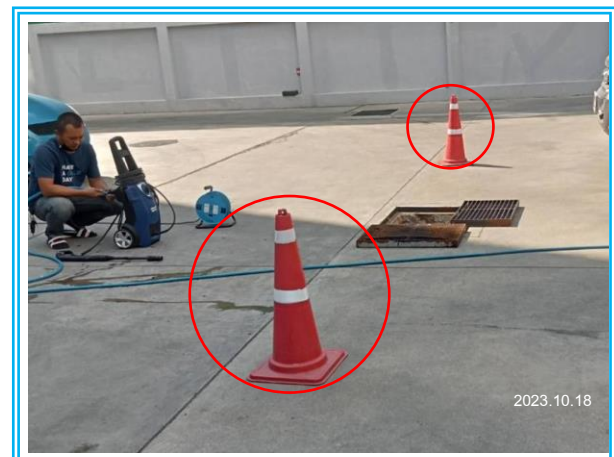
รูปที่ 3-18 กรวยยางป้องกันอุบัติเหตุ ขณะซ่อมแซมระบบ
บำบัดน้ำเสีย

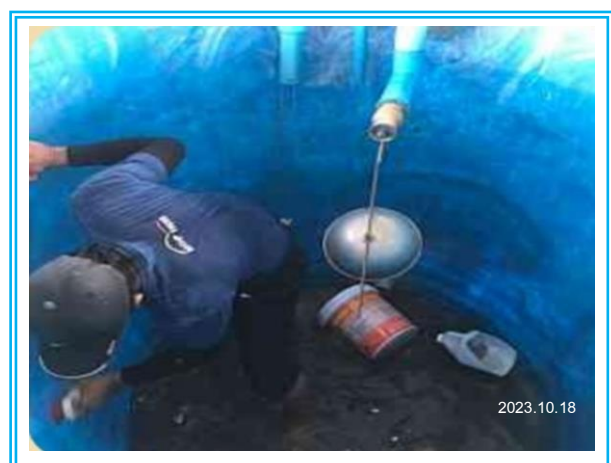
รูปที่ 3-21 พนักงานล้างถังสำรองน้ำของโครงการ

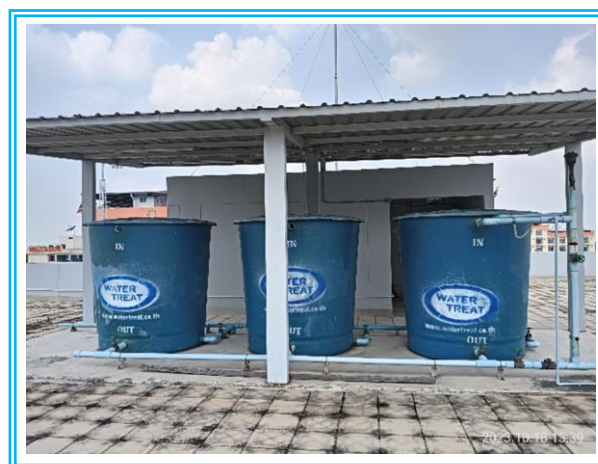
รูปที่ 3-22 ถังสำรองน้ำบาดาดฟ้าของโครงการ

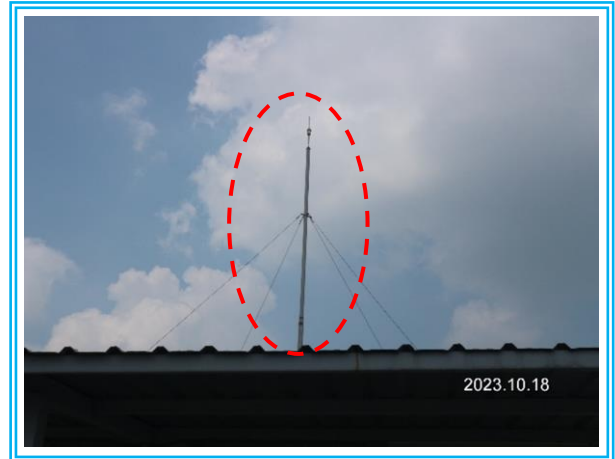
รูปที่ 3-42 สายล่อฟ้า ป้องกันฟ้าผ่า

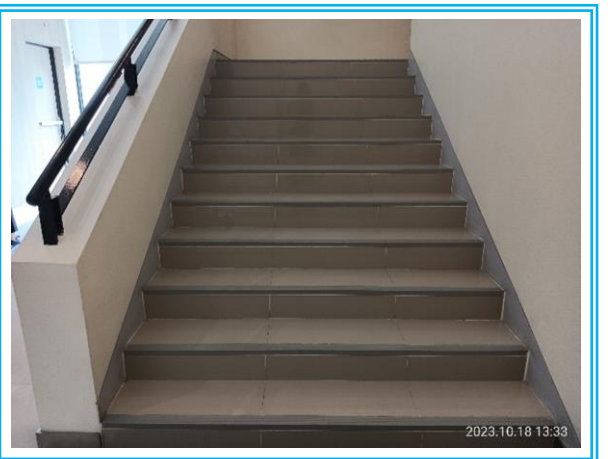
รูปที่ 3-45 บันไดหนีไฟ

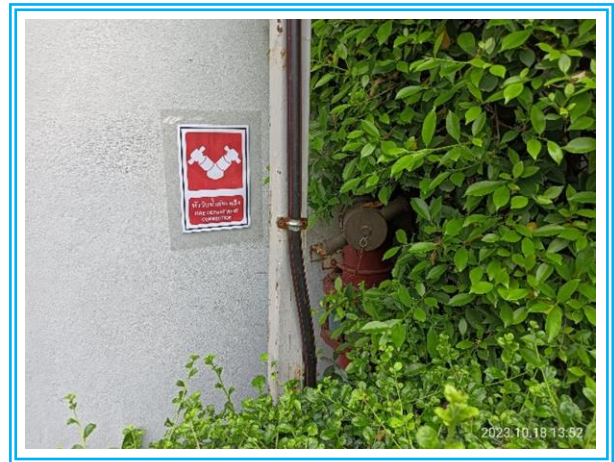
รูปที่ 3-47 หัวรับน้ำดับเพลิงนอกอาคาร
