บทที่ 3

การปฏิบัติตามมาตรการป้องกันและแก้ไขผลกระทบสิ่งแวดล้อม

3.1 ผลการปฏิบัติตามมาตรการป้องกันและแก้ไขผลกระทบสิ่งแวดล้อม

แสดงรายละเอียดผลการปฏิบัติตามมาตรการป้องกันและแก้ไขผลกระทบสิ่งแวดล้อม ระยะก่อสร้างโครงการ อาคารชุด นิว คอนเน็กซ์ คอนโด คอนเมือง (Nue Connex Condo Don Mueang) ของบริษัท คอนติเนนทัล ซิตี จำกัด ระหว่างเดือนกรกฎาคม-ธันวาคม 2566 ดังตารางที่ 3.1-1

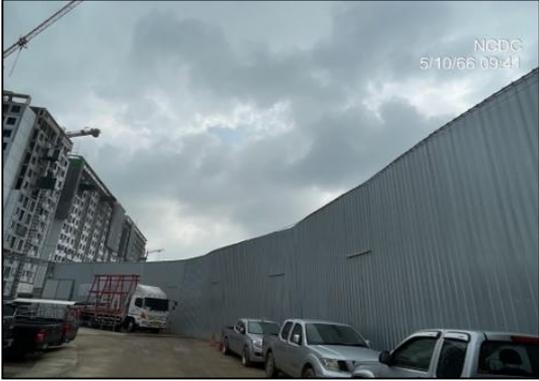
<p>ภาพที่ 1 รั้ว Metal Sheet สูงขนาด 6 เมตร</p>	<p>ภาพที่ 2 กล่องรับเรื่องร้องเรียน</p>

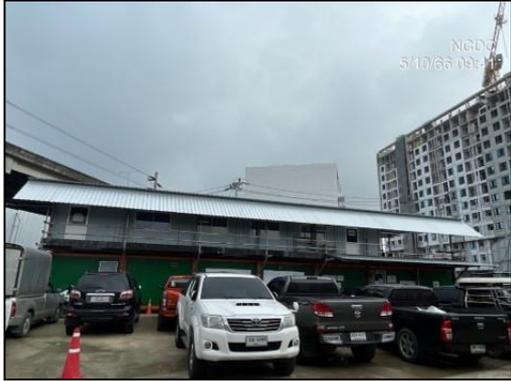
<p>ภาพที่ 3 พื้นที่จอดรถภายในโครงการ</p>	<p>ภาพที่ 4 ไฟฟ้าส่องสว่าง</p>

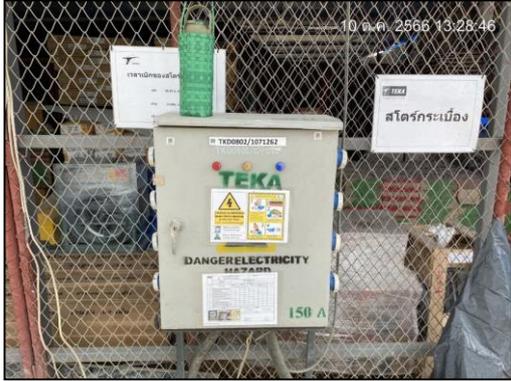
<p>ภาพที่ 5 ตู้ไฟฟ้า</p>	<p>ภาพที่ 6 แขนเครนอยู่ภายในโครงการ</p>

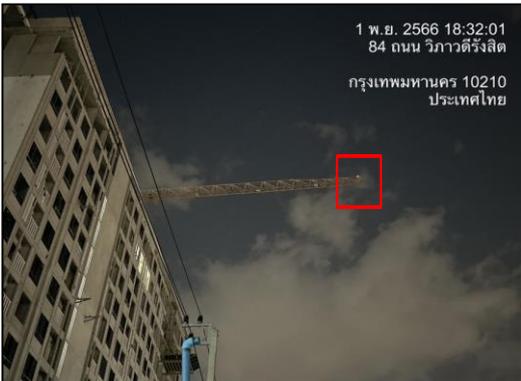
ภาพที่ 9 สัญญาณไฟกระพริบ

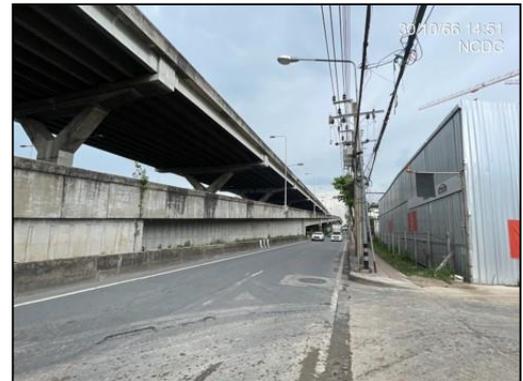
ภาพที่ 10 ถนนหน้าโครงการ

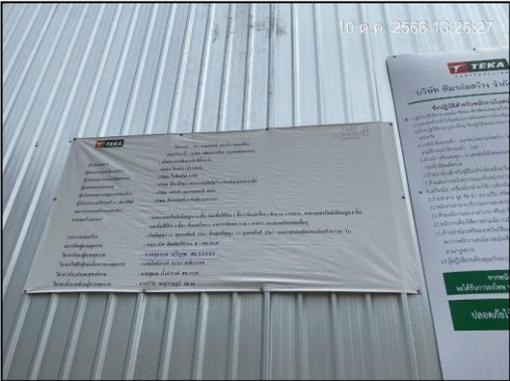
<p>ภาพที่ 39 ป้ายรายละเอียดโครงการ</p>	<p>ภาพที่ 40 โปสเตอร์มัดระวังรถบรรทุกเข้า-ออก</p>

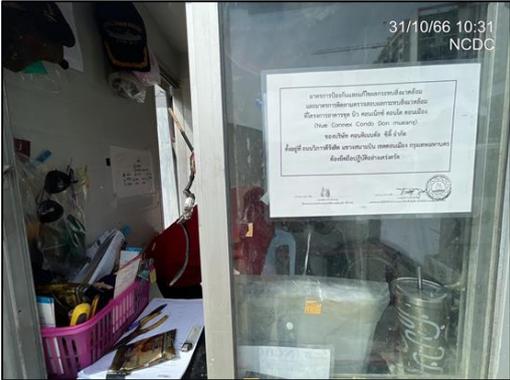
<p>ภาพที่ 41 ติดตารางมาตรการป้องกันและแก้ไขผลกระทบสิ่งแวดล้อมบริเวณด้านหน้าโครงการ</p>	<p>ภาพที่ 42 กล้องวงจรปิด</p>
