## บทที่ 2

### ผลการปฏิบัติตามมาตรการป้องกันและแก้ไขผลกระทบสิ่งแวดล้อม

**ตารางที่ 2.1-1** แบบรายงานผลการปฏิบัติตามมาตรการป้องกันและแก้ไขผลกระทบสิ่งแวดล้อม และมาตรการติดตามตรวจสอบผลกระทบสิ่งแวดล้อม (ระยะดำเนินการ)  
โครงการ U Delight Ratchavibha (ยูดีไลท์ รัชวิภา) ช่วงเดือนกรกฎาคม - ธันวาคม 2566

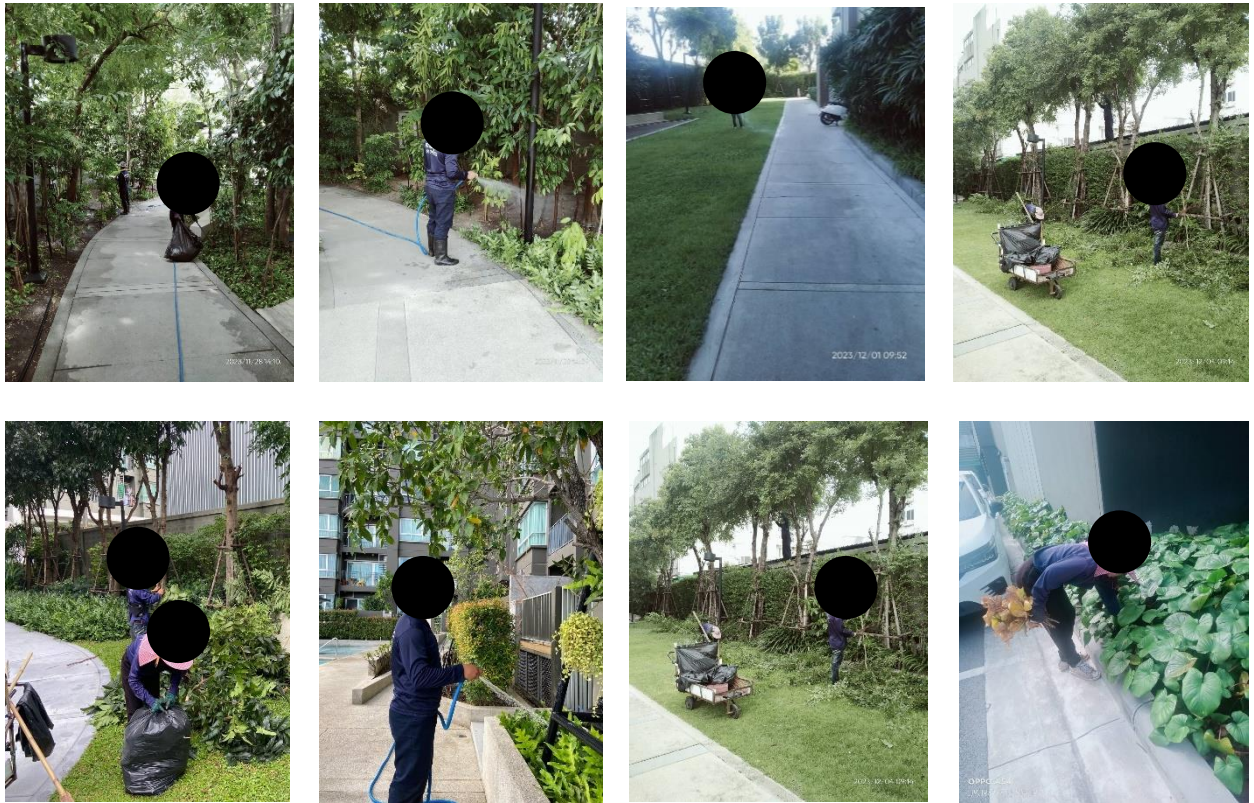
1. ทรัพยากรสิ่งแวดล้อมทางกายภาพ					
1.1 สภาพภูมิประเทศ	- จัดให้มีการดูแลรักษาพื้นที่จัดภูมิทัศน์ภายในโครงการให้มีความสะอาด และเป็นระเบียบเรียบร้อยอยู่เสมอ	✓	โครงการจัดเจ้าหน้าที่ดูแลพื้นที่สีเขียวและสภาพแวดล้อมทั้งภายในและภายนอกให้มีสภาพดีอยู่เสมอ	รูปที่ 2-1 และรูปที่ 2-7	-

รูปที่ 2-1 เจ้าหน้าที่ดูแลพื้นที่สีเขียว

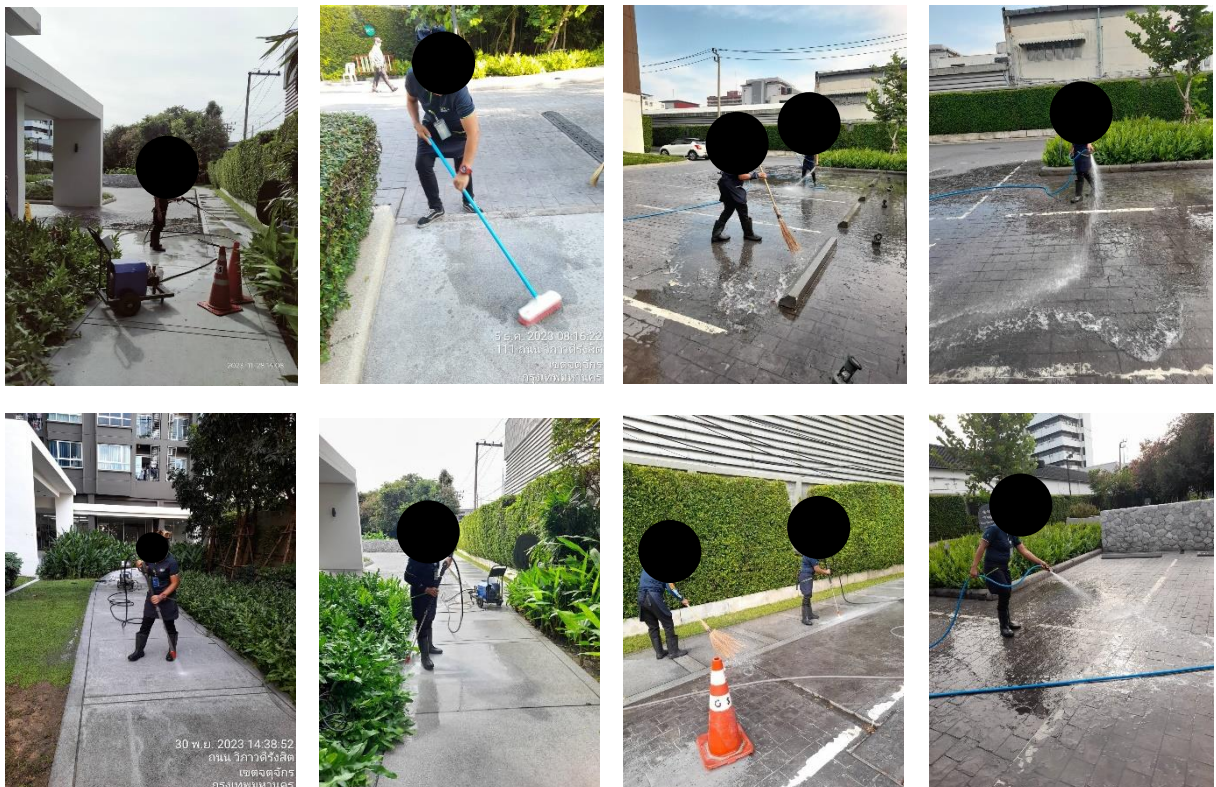
2. หมั่นดูแลรักษาความสะอาดบริเวณถนนโดยฉีดล้างถนนเป็นครั้งคราวเพื่อป้องกันการฟุ้งกระจายของฝุ่นอันเนื่องจากถนน	✓	โครงการได้จัดให้พนักงานทำความสะอาดของโครงการดำเนินการล้างทำความสะอาดบริเวณพื้นถนนของโครงการเป็นประจำ เพื่อลดและป้องกันการฟุ้งกระจายของฝุ่นอันเนื่องจากการสัญจรของรถยนต์ในพื้นที่โครงการ	รูปที่ 2-2	-

รูปที่ 2-2 เจ้าหน้าที่ดูแลทำความสะอาดถนนภายในโครงการ

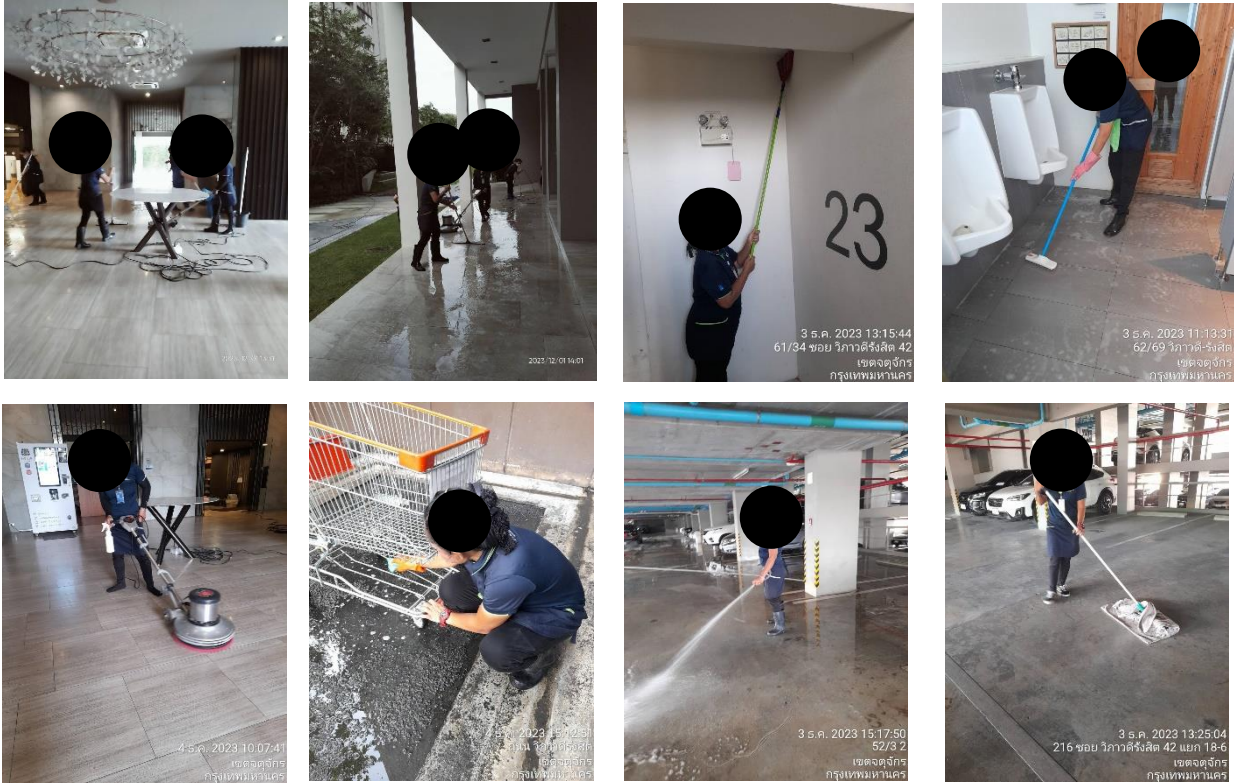
5. ดูแลบริเวณพื้นที่โครงการให้มีความสะอาด และเป็นระเบียบเรียบร้อยอยู่เสมอ	✓	โครงการจัดเจ้าหน้าที่ดูแลบริเวณพื้นที่โครงการให้มีความสะอาด และเป็นระเบียบเรียบร้อยอยู่เสมอ	รูปที่ 2-3	-

รูปที่ 2-3 เจ้าหน้าที่ดูแลทำความสะอาดพื้นที่ส่วนกลาง

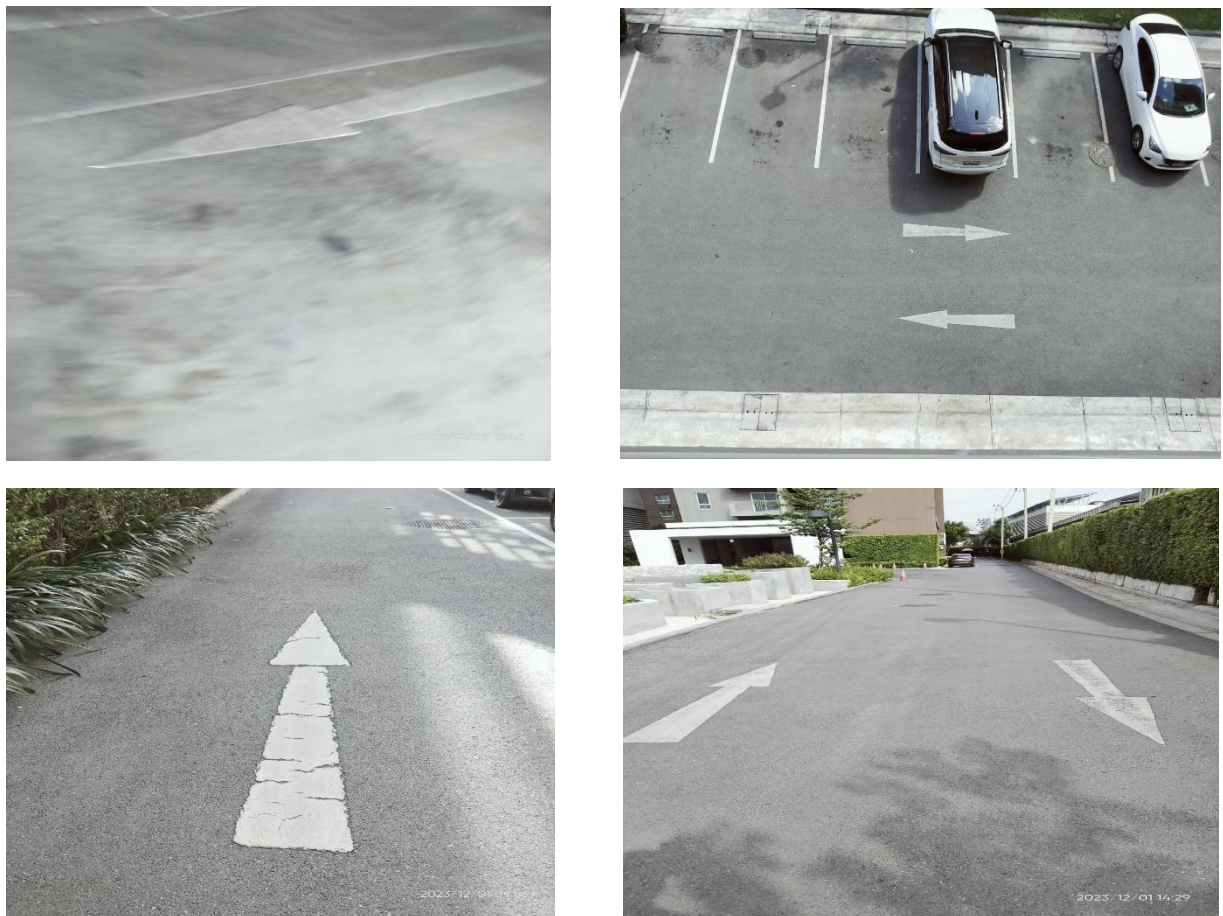
3. ดูแลรักษาสภาพถนนทางเดินรถ และป้ายจราจรในโครงการให้สะอาดและมีสภาพดีอยู่เสมอ กรณีที่พบว่าถนน ทางเดินรถ และป้ายจราจรที่มีการชำรุดให้ดำเนินการซ่อมแซมหรือปรับเปลี่ยนใหม่โดยทันที	✓	โครงการได้กำชับพนักงานทุกคนของโครงการ หากพบการชำรุดของพื้นถนน หรือสัญญาณจราจรต่างๆ บนท้องถนนโครงการรีบเลือน มองเห็นไม่ชัดเจน ให้ดำเนินการแจ้งต่อนิติฯ ของโครงการ เพื่อทำการซ่อมแซมให้สามารถใช้งานได้อย่างมีประสิทธิภาพโดยเร็วที่สุด	รูปที่ 2-4 และรูปที่ 2-26	-

รูปที่ 2-4 สัญลักษณ์ จราจรภายในโครงการ

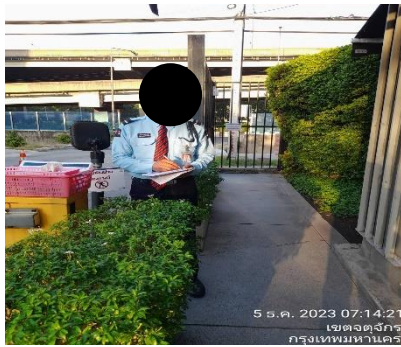
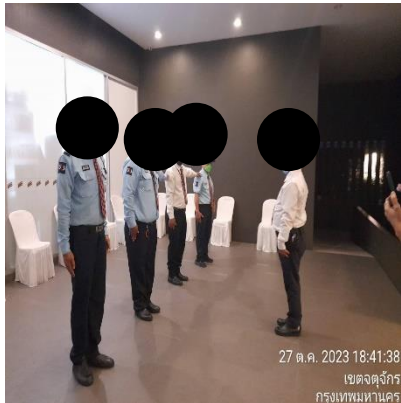
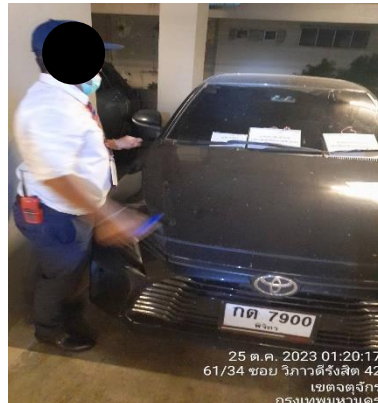
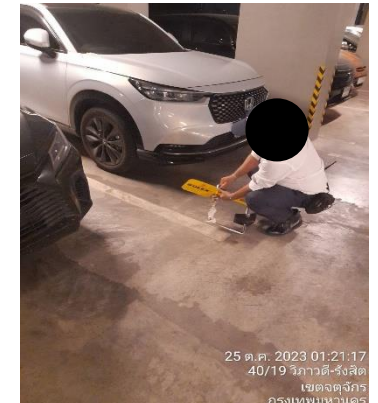
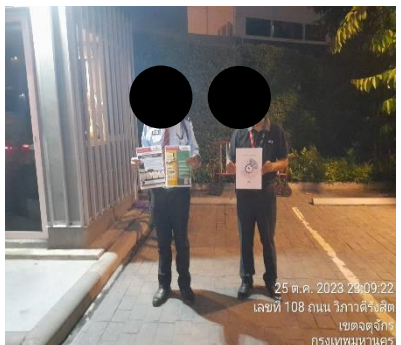
3. จัดให้มีเจ้าหน้าที่คอยควบคุมและอำนวยความสะดวกบริเวณทางเข้า-ออก เพื่อป้องกันรถติดและชะลอตัวบริเวณด้านหน้าโครงการ บนถนนวิภาวดีรังสิต โดยเฉพาะในช่วงเวลาเร่งด่วน เวลา 07.00-08.00 น. และ 17.00-18.00 น.	✓	โครงการได้จัดให้มีเจ้าหน้าที่รักษาความปลอดภัยบริเวณทางเข้า-ออก เพื่ออำนวยความสะดวกและรักษาความปลอดภัยบริเวณด้านหน้าโครงการตลอด 24 ชั่วโมง	รูปที่ 2-5	-

รูปที่ 2-5 เจ้าหน้าที่รักษาความปลอดภัย และอำนวยความสะดวกบริเวณทางเข้าออกของโครงการ

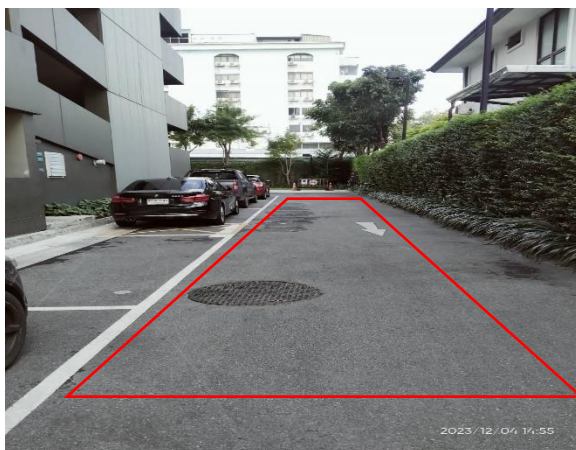
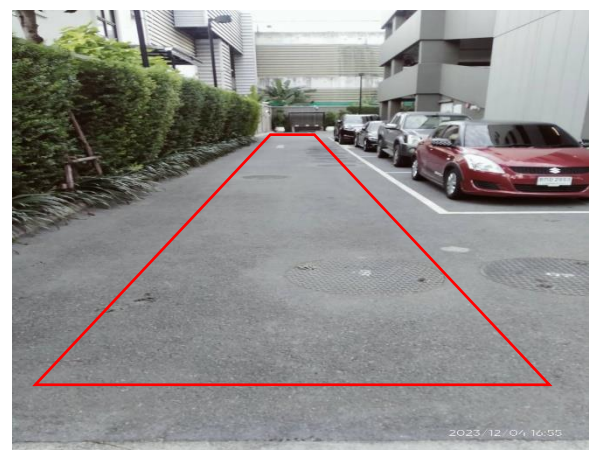
1.4 คุณภาพน้ำ	1. จัดให้มีระบบบำบัดแบบเติมอากาศเลี้ยงตะกอน (Aeration Activated Sludge Process) เป็นถังคอนกรีตเสริมเหล็ก ผังใต้ดิน ซึ่งได้ถูกออกแบบให้รองรับน้ำเสียได้ 480 ลบ.ม./วัน โดยระบบบำบัดน้ำเสียจะมีประสิทธิภาพร้อยละ 92 สามารถ บำบัดน้ำเสียให้ได้คุณภาพตามมาตรฐานน้ำทิ้งจากอาคาร ประเภท ก ซึ่งกำหนดให้มีค่า BOD ไม่เกิน 20 มก./ล.	✓	ปัจจุบันโครงการได้ก่อสร้างระบบบำบัดแบบเติมอากาศ เลี้ยงตะกอน (Aeration Activated Sludge Process) เป็นถังคอนกรีตเสริมเหล็กผังใต้ดิน ซึ่งได้ถูกออกแบบ ให้รองรับน้ำเสียได้ 480 ลบ.ม./วัน	รูปที่ 2-6	-

รูปที่ 2-6 ตำแหน่งระบบบำบัดน้ำเสีย

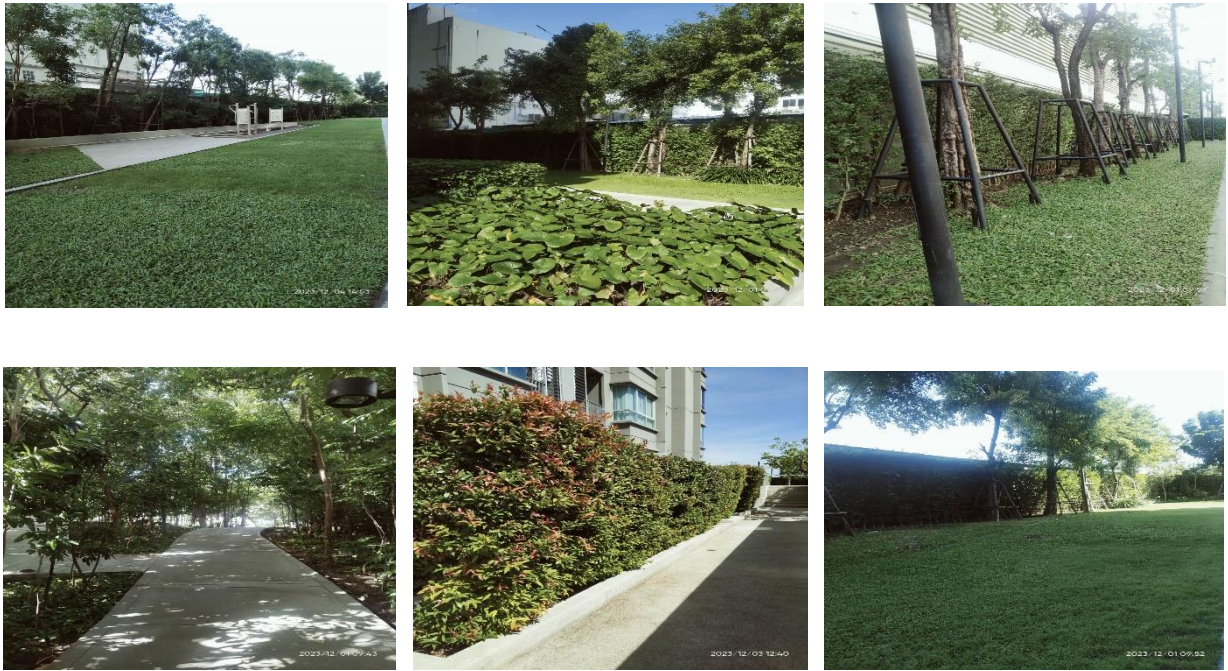
4. จัดให้มีพื้นที่สีเขียวภายในโครงการ ขนาดพื้นที่รวม 2,979.31 ตร.ม. โดยต้นไม้ยืนต้นที่เลือกใช้ ได้แก่ กระโดน สารภี จิกน้ำ ลำพู ปับ และฉนวนทอง ซึ่งสามารถดูดซับก๊าซคาร์บอนมอนอกไซด์ที่เกิดจากโครงการได้หมด	✓	ปัจจุบันพื้นที่สีเขียวของโครงการมีทั้งหมด 2 บริเวณ ประกอบด้วย ชั้น 1 และชั้น 6 ทั้งนี้โครงการได้จัดให้มีเจ้าหน้าที่ดูแลบำรุงรักษา ให้พื้นที่สีเขียวของโครงการมีความสมบูรณ์สวยงามอยู่ตลอดเวลา หากมีพื้นที่บริเวณใดเสื่อมโทรม เจ้าหน้าที่ของโครงการจะดูแลเป็นพิเศษหรือปลูกทดแทนใหม่ทันที	รูปที่ 2-7 รูปที่ 2-1	-

รูปที่ 2-7 พื้นที่สีเขียวของโครงการ

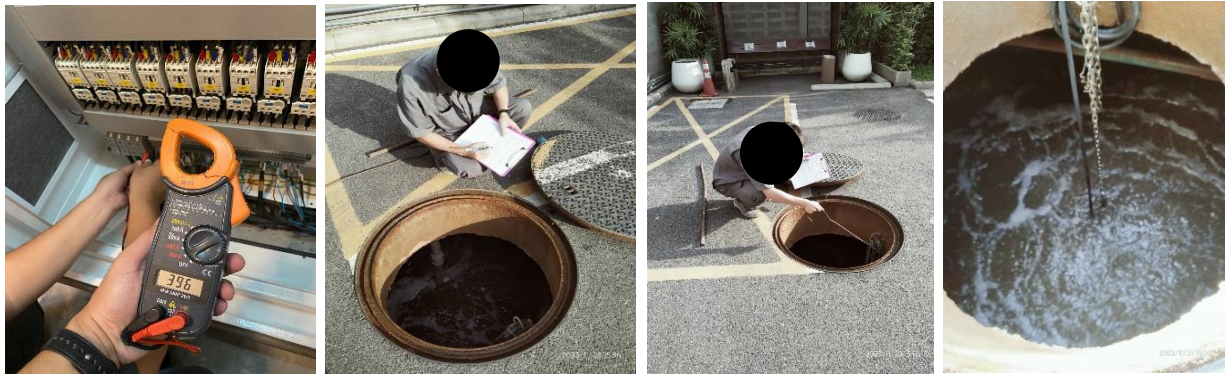
6. จัดให้มีเจ้าหน้าที่ที่มีความรู้ความชำนาญดูแลรักษา และควบคุมระบบบำบัดน้ำเสียสำเร็จรูปแต่ละชุดให้ทำงานได้อย่างต่อเนื่องและมีประสิทธิภาพ	✓	โครงการได้จัดให้มีเจ้าหน้าที่ของโครงการตรวจสอบดูแล และซ่อมแซมระบบบำบัดน้ำเสียของโครงการอย่างต่อเนื่อง ทั้งนี้ หากมีการชำรุดของระบบ เจ้าหน้าที่ของโครงการจะดำเนินการซ่อมแซมให้กลับมาใช้งานได้อย่างเต็มประสิทธิภาพโดยเร็วที่สุด	รูปที่ 2-8	-

รูปที่ 2-8 เจ้าหน้าที่ตรวจสอบการทำงานของระบบบำบัดน้ำเสีย

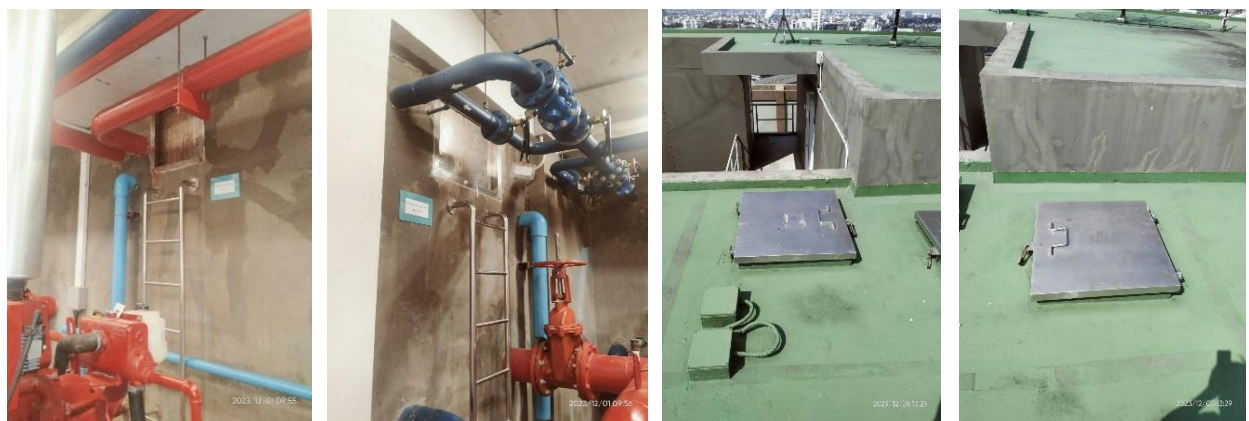
4. รณรงค์ให้ผู้พักอาศัยใช้น้ำอย่างประหยัด	✓	โครงการมีการรณรงค์ให้ผู้พักอาศัยใช้น้ำอย่างประหยัด	-	-
การออกแบบโครงสร้าง เสาคู่อยู่ในถังเก็บน้ำใต้ดิน ซึ่งอาจทำให้เกิดการ ปนเปื้อนน้ำในถังเก็บน้ำได้	1. ทาว์สดูกั้นซึม ภายในถังเก็บน้ำใต้ดินและเสาที่อยู่ในถังเก็บน้ำใต้ดิน ทั้งในด้านที่สัมผัสกับน้ำ (Positive side) และด้านตรงข้าม (Negative side) ปกปิดรอยแตกร้าว และป้องกันปฏิกิริยาคาร์บอนเนชั่น	✓	ถังเก็บสำรองน้ำชั้นใต้ดินและเสาที่อยู่ในถังเก็บน้ำใต้ดินทั้งหมด ได้รับการทาว์สดูกั้นซึม เพื่อป้องกันการผุกร่อนชำรุดของถังเก็บน้ำชั้นใต้ดิน	รูปที่ 2-9	-

รูปที่ 2-9 ถังเก็บน้ำใต้ดินและ คาดฟ้า

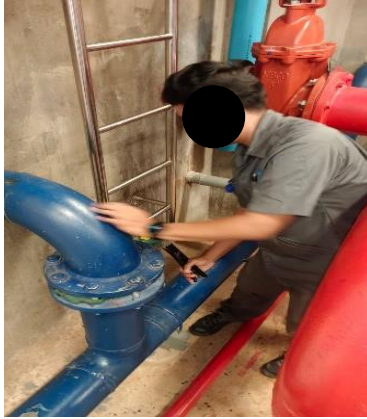
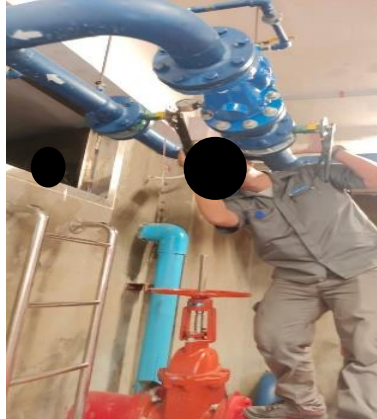
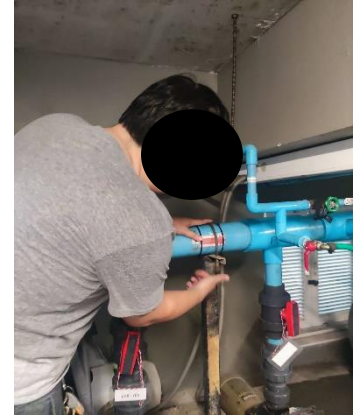
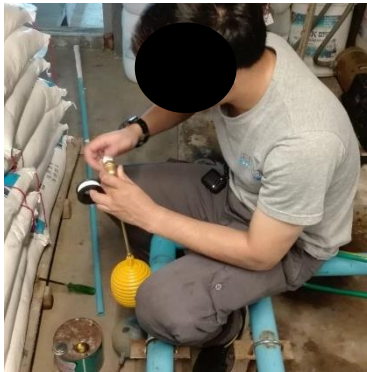
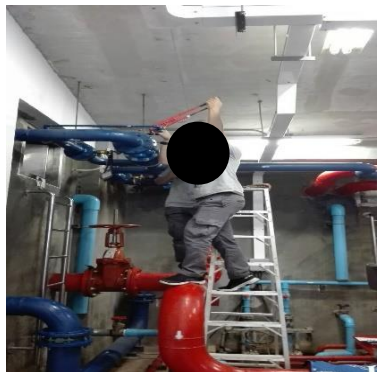
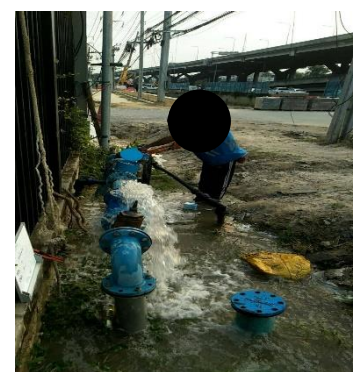
2. จัดให้มีเจ้าหน้าที่คอยดูแลรักษาระบบเส้นท่อประปาให้อยู่ในสภาพดี หากพบว่าชำรุดให้ดำเนินการซ่อมแซมทันที	✓	โครงการได้จัดให้มีเจ้าหน้าที่คอยตรวจสอบดูแลรักษาระบบเส้นท่อประปาอย่างต่อเนื่อง หากพบการชำรุดแตกหักช่วงประจำโครงการจะดำเนินการซ่อมแซมโดยทันที ทั้งนี้ปัจจุบันระบบดังกล่าวเปิดใช้งานและมีประสิทธิภาพดีสมบูรณ์	รูปที่ 2-10	-

รูปที่ 2-10 เจ้าหน้าที่ตรวจสอบท่อประปา

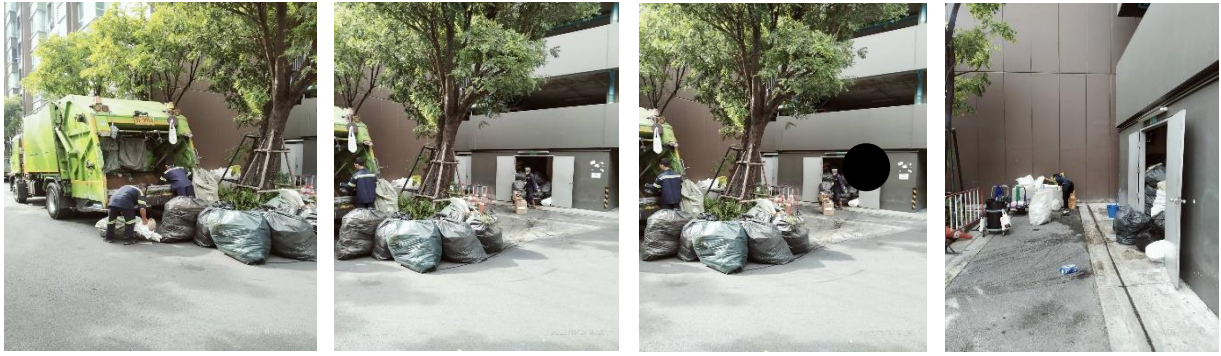
10. จัดให้มีพนักงานขนย้ายมูลฝอยจากห้องพักมูลฝอยมายังรถเก็บขนมูลฝอย เพื่ออำนวยความสะดวกในการเก็บขนมูลฝอยให้กับโครงการ	✓	โครงการได้จัดให้มีพนักงานขนย้ายมูลฝอยจากห้องพักมูลฝอยมายังรถเก็บขนมูลฝอย เพื่ออำนวยความสะดวกในการเก็บขนมูลฝอยให้กับโครงการ	รูปที่ 2-13	-

รูปที่ 2-13 รถเก็บขนมูลฝอยจากสำนักงานเขตจตุจักรเข้ามาจัดเก็บมูลฝอย

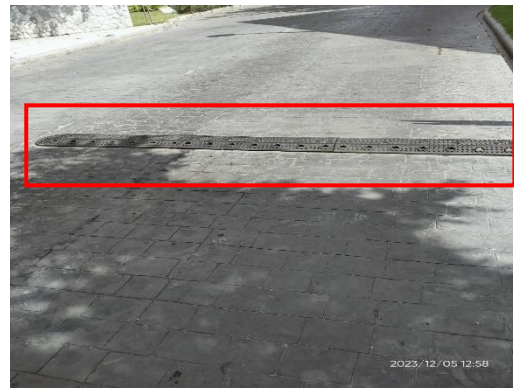
รูปที่ 2-15 สันนูนชะลอความเร็ว

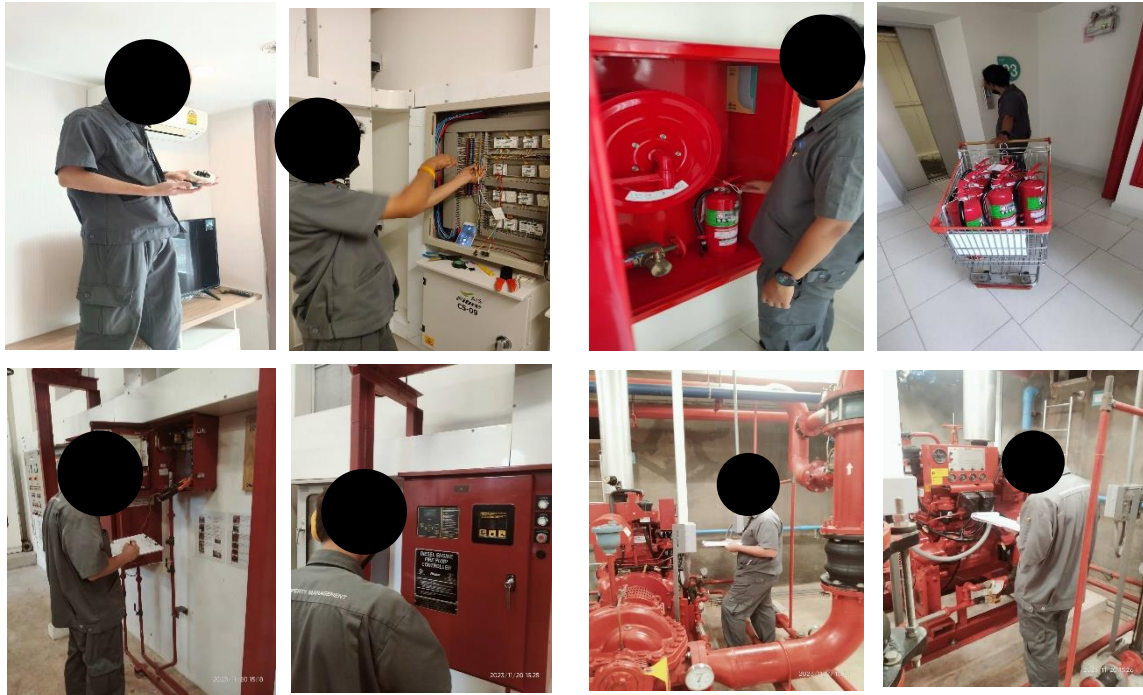
<b>6. จัดให้มีจุดรวมพล</b>  จุดรวมพลของโครงการได้กำหนดไว้บริเวณด้านหน้าอาคารติดแนวเขตที่ดิน ซึ่งมีพื้นที่ 880 ตร.ม. โดยพื้นที่จุดรวมพลสามารถรองรับจำนวนคนได้ประมาณ 3,250 คน (0.25 ตร.ม./คน) ซึ่งเพียงพอต่อผู้พักอาศัยพนักงาน และผู้ใช้บริการในโครงการจำนวน 2,899 คน ทั้งนี้จะต้องดูแลสภาพพื้นที่สีเขียวบริเวณที่ตั้งจุดรวมพลให้สะอาดสวยงาม มีความสมบูรณ์ สามารถใช้งานเพื่อการพักผ่อนและเป็นจุดรวมพลได้ตลอดเวลา ดังนี้  - เก็บกวาดขยะ กิ่งก้าน และใบไม้ให้เรียบร้อยทุกวัน  - ตัดแต่งกิ่งก้านและทรงพุ่มต้นไม้ให้เรียบร้อยตลอดเวลา	✓	โครงการได้จัดให้มีจุดรวมพลบริเวณพื้นที่สีเขียวของโครงการ และได้จัดให้มีเจ้าหน้าที่ดูแลพื้นที่สีเขียวให้มีสภาพดี และสวยงามอยู่เสมอ	รูปที่ 2-17	-
	<b>7. จัดให้มีการตรวจสอบระบบป้องกันและเตือนอัคคีภัย</b>  ให้สามารถใช้งานได้อยู่เสมอ หากพบว่ามีการเสียหายหรือใช้การไม่ได้ให้รีบดำเนินการแก้ไขทันที	✓	โครงการจัดให้มีการตรวจสอบระบบป้องกันและเตือนอัคคีภัยให้สามารถใช้งานได้เสมอหากพบว่ามีการเสียหายหรือใช้การไม่ได้ให้รีบดำเนินการแก้ไขทันที	รูปที่ 2-20	-

รูปที่ 2-20 ตรวจสอบระบบป้องกันและเตือนอัคคีภัย

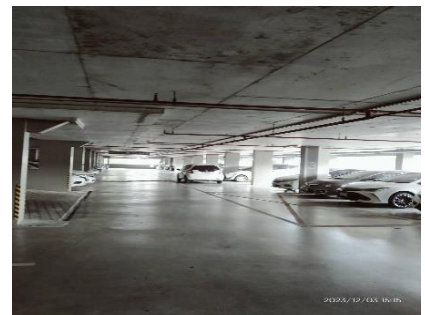
รูปที่ 2-26 ที่จอดรถของโครงการ

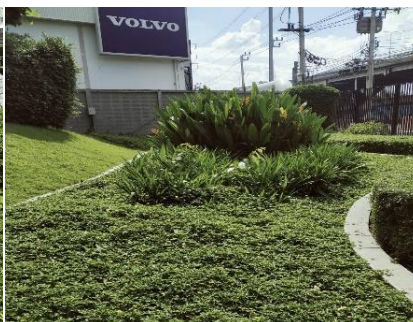
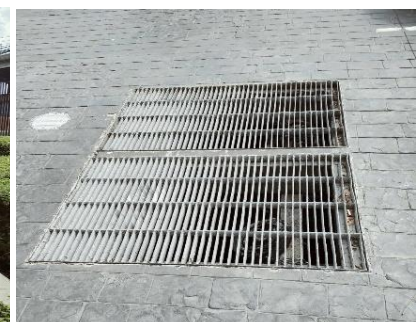
3.3 การระบายน้ำ	โครงการออกแบบให้มีท่อระบายน้ำฝรอบบริเวณอาคาร ขนาดเส้นผ่านศูนย์กลาง 0.3-0.4 ม. และออกแบบให้มีพื้นที่รับน้ำได้ 831.68 ลบ.ม. โดยแบ่งเป็น บ่อรับน้ำคอนกรีตเสริมเหล็กฝังอยู่ใต้ดิน (บ่อปิด) ความจุ 600 ลบ.ม. และบ่อรับน้ำ (บ่อเปิด) ในพื้นที่จัดภูมิทัศน์ 2 บ่อ (ความจุ 52.5 ลบ.ม. และ 179.18 ลบ.ม) ความจุรวม 231.68 ลบ.ม.  การระบายน้ำออกโดยติดตั้งเครื่องสูบน้ำออกจากบ่อหนองน้ำทั้ง 3 บ่อ (แยกการทำงานแต่ละบ่อ) โดยบ่อหนองน้ำฝแบบเปิด 2 บ่อ แต่ละบ่อจะติดตั้งเครื่องสูบน้ำ	✓	โครงการออกแบบให้มีท่อระบายน้ำฝรอบบริเวณอาคาร และออกแบบและก่อสร้างบ่อหนองน้ำ จำนวน 3 บ่อ โดยแบ่งเป็นบ่อรับน้ำคอนกรีตเสริมเหล็กฝังอยู่ใต้ดิน (บ่อปิด) และบ่อรับน้ำ (บ่อเปิด) ในพื้นที่จัดภูมิทัศน์ 2 บ่อ และโครงการจัดให้มีเจ้าหน้าที่หมั่นตรวจสอบดูแลบ่อพักของระบบระบายน้ำเป็นประจำทุกเดือน เพื่อป้องกันมิให้มีการสะสมของตะกอนดินในท่อระบายน้ำ และบ่อพักที่เป็นสาเหตุให้เกิดการอุดตัน	รูปที่ 2-27 รูปที่ 2-45	-

รูปที่ 2-27 ตำแหน่งบ่อหนองน้ำของโครงการ

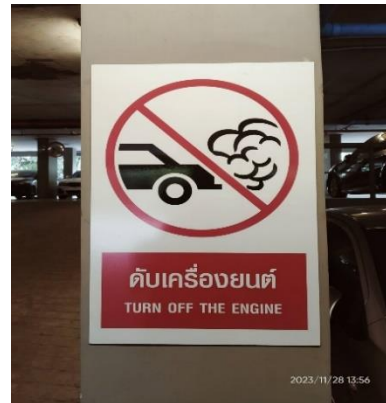
2) มลพิษทางอากาศ	1. ติดตั้งป้ายห้ามติดเครื่องยนต์ทั้งไว้ภายในบริเวณลานจอดรถ ให้สามารถสังเกตเห็นได้อย่างชัดเจนและทั่วถึง	✓	โครงการได้ติดตั้งป้ายแสดงข้อความว่า “ห้ามติดเครื่องยนต์” บริเวณลานจอดรถให้สามารถมองเห็นได้อย่างชัดเจน	รูปที่ 2-41	-

รูปที่ 2-41 ป้ายดับเครื่องยนต์

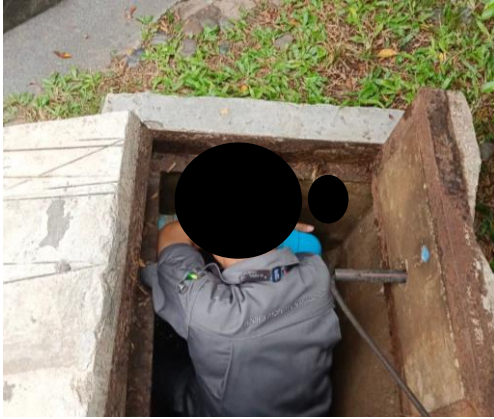
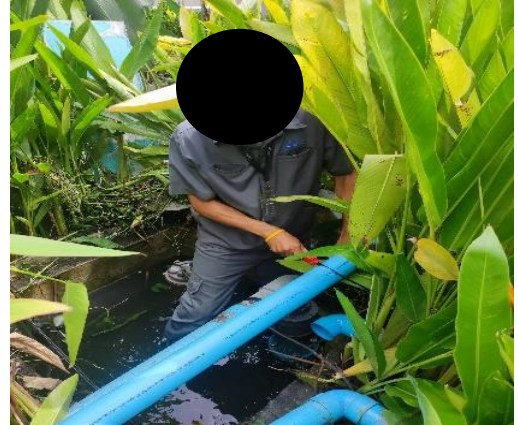
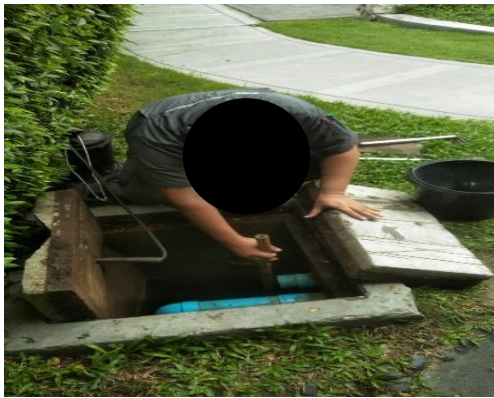
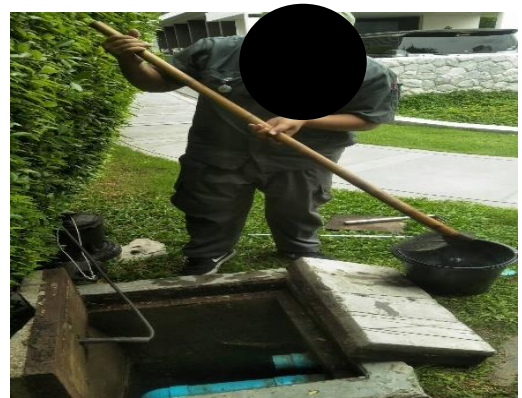
รูปที่ 2-45 ตรวจสอบและทำความสะอาดท่อระบายน้ำ

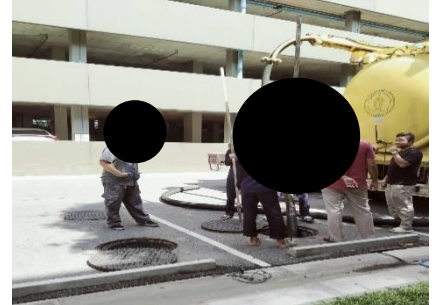
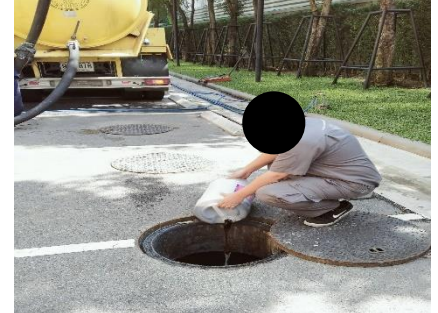
7. ประสานให้สำนักงานเขตจตุจักร มาสูบตะกอนส่วนเกินจากระบบบำบัดน้ำเสียสำเร็จรูปไปกำจัดเป็นประจำทุกเดือนตลอดระยะเวลาเปิดดำเนินการ	✓	ประสานให้สำนักงานเขตจตุจักร มาสูบไขมันและตะกอนส่วนเกินจากระบบบำบัดน้ำเสีย เมื่อวันที่ 13 พฤศจิกายน 2566	รูปที่ 2-46	-

รูปที่ 2-46 สูบตะกอนส่วนเกิน เมื่อวันที่ 13 พฤศจิกายน 2566

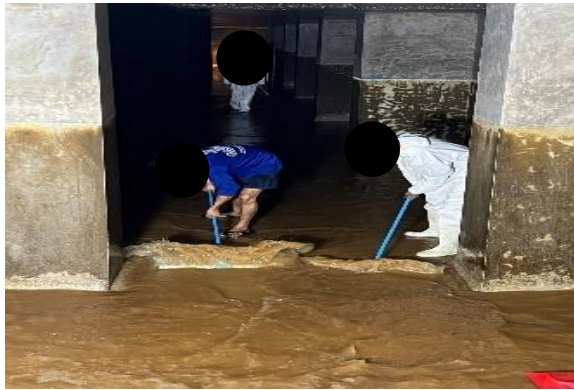
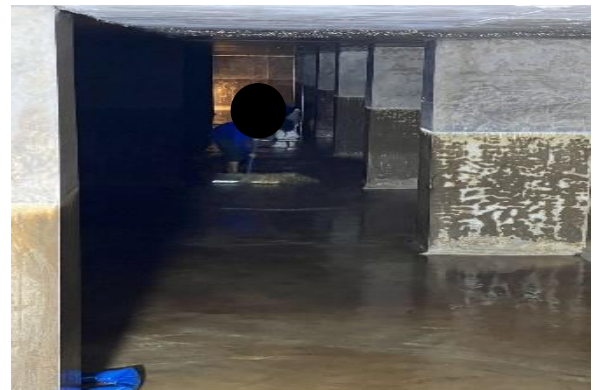
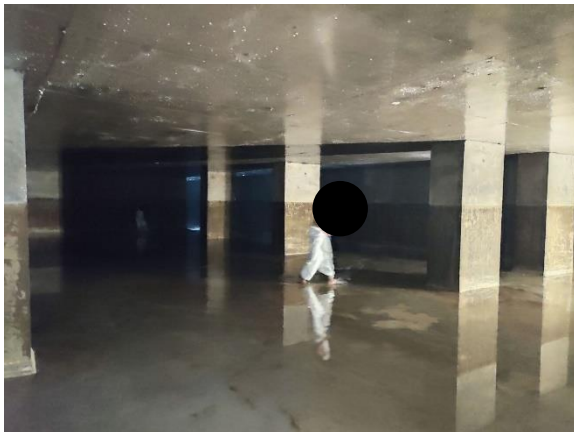
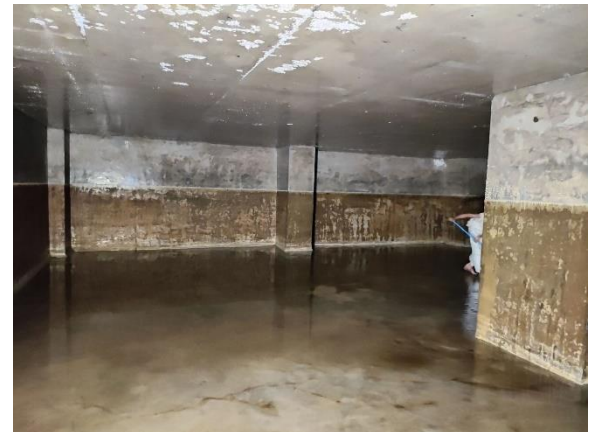
3. ล้างถังสำรองน้ำใช้ของโครงการ ทุก 6 เดือน ตลอดระยะเวลาเปิดดำเนินการ	✓	มีการล้างถังเก็บน้ำสำรองในเมื่อวันที่ 15-16 พฤศจิกายน 2565 ในปี 2567 มีแผนในการล้างถังเก็บน้ำสำรอง คือ เดือนมกราคม	รูปที่ 2-47	-

รูปที่ 2-47 ล้างถังเก็บน้ำ เมื่อวันที่ 15-16 พฤศจิกายน 2565 ในปี 2567 มีแผนในการล้างถังเก็บน้ำสำรอง คือ เดือนมกราคม

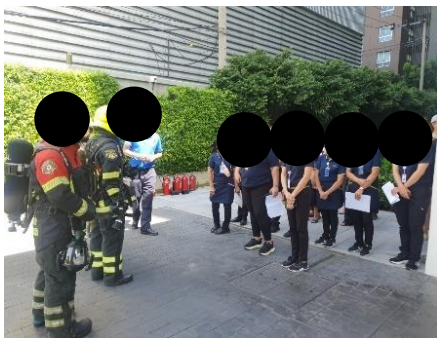
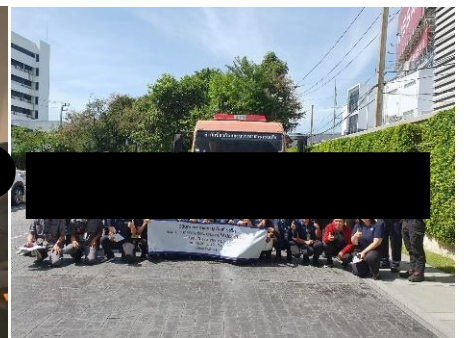
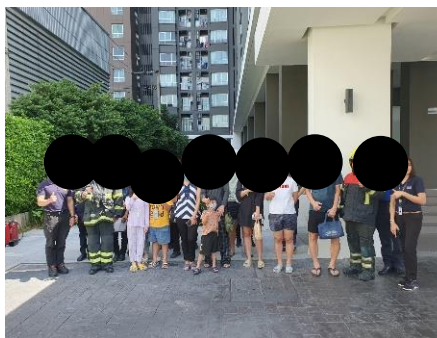
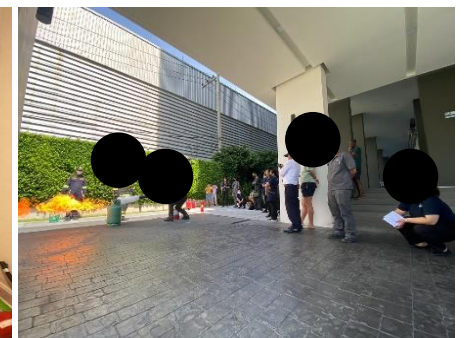
8. จัดอบรมและซ้อมการอพยพ  จัดให้อบรมและซักซ้อมแผนการอพยพคนกรณีเพลิงไหม้อย่างน้อยปีละ 1 ครั้ง โดยประสานงานกับสถานีดับเพลิงลาดยาว ให้มาจัดอบรมและซักซ้อมแผนอพยพหนีไฟ	✓	จัดให้มีการอบรมและซักซ้อมแผนการอพยพคนกรณีเพลิงไหม้อย่างน้อยปีละ 1 ครั้ง โดยติดต่อประสานงานกับสถานีดับเพลิงให้มาจัดอบรมและซักซ้อมแผนอพยพหนีไฟ เมื่อวันที่ 18 พฤศจิกายน 2566	-	-

รูปที่ 2-48 อบรมฝึกซ้อมอพยพหนีไฟ เมื่อวันที่ 18 พฤศจิกายน 2566
