## ภาคผนวก ก

### ภาพถ่ายประกอบรายงาน

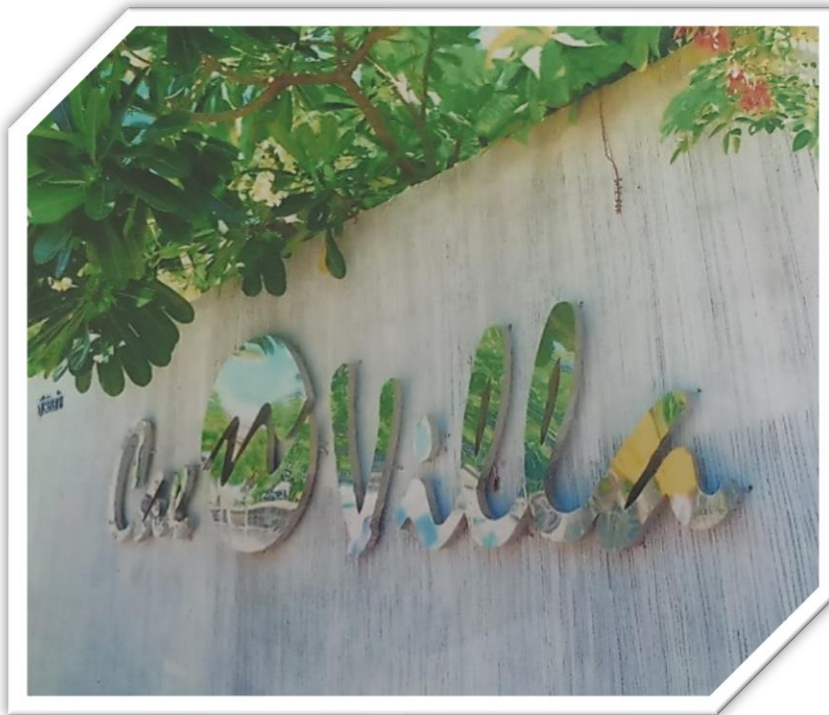
ภาพที่ 1 แสดงป้ายชื่อ โครงการ

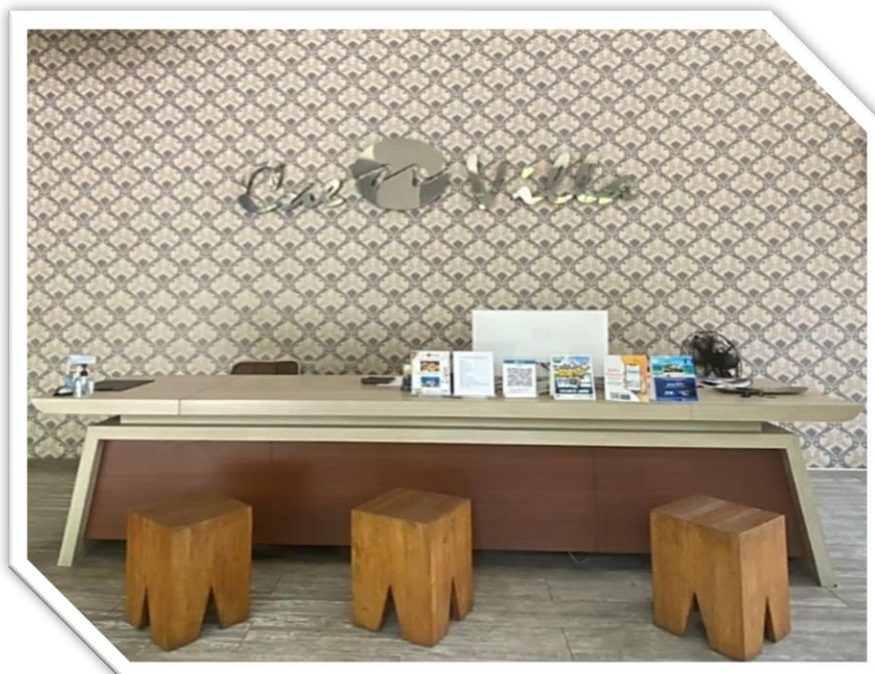
ภาพที่ 2 แสดงแผนกต้อนรับลูกค้า

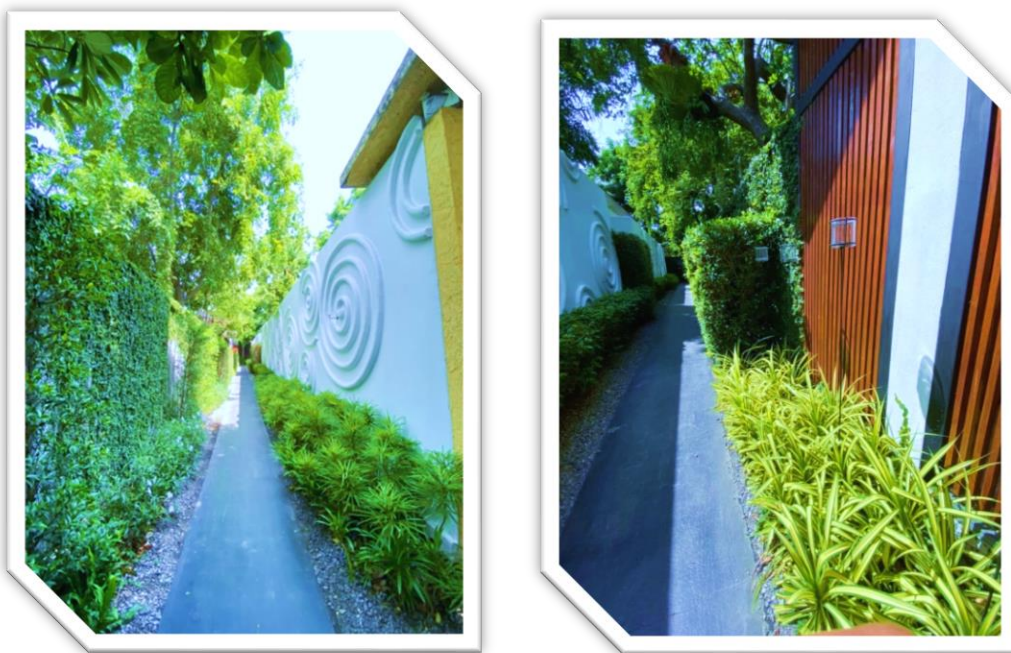
ภาพที่ 3 แสดงสภาพแวดล้อมภายในโครงการและพื้นที่สีเขียว

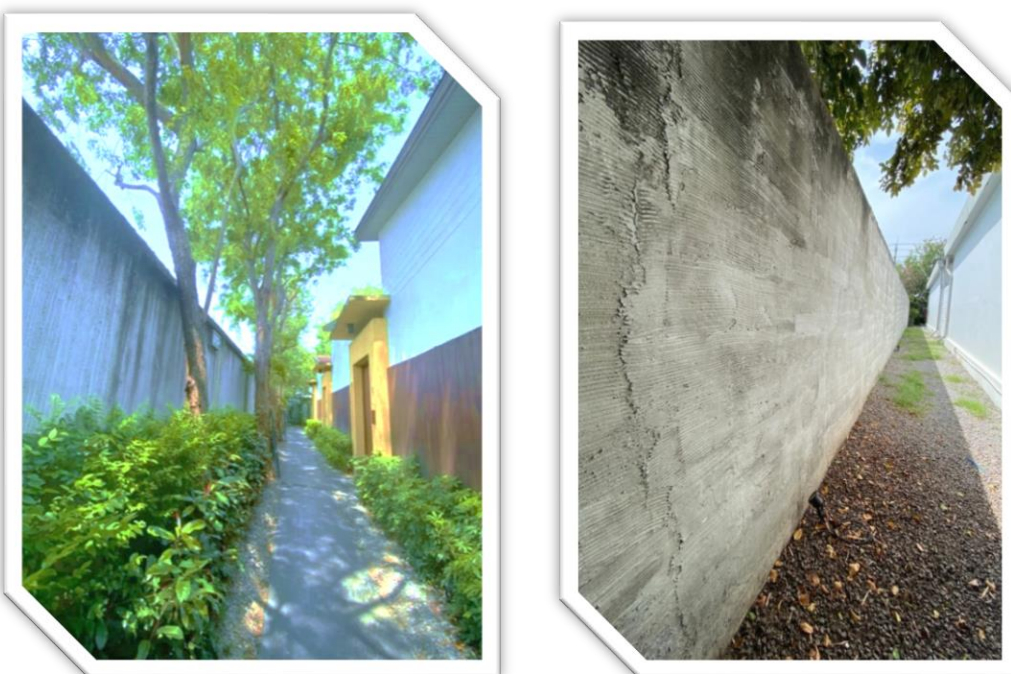
ภาพที่ 4 แสดงรั้วล้อมรอบบริเวณโครงการ

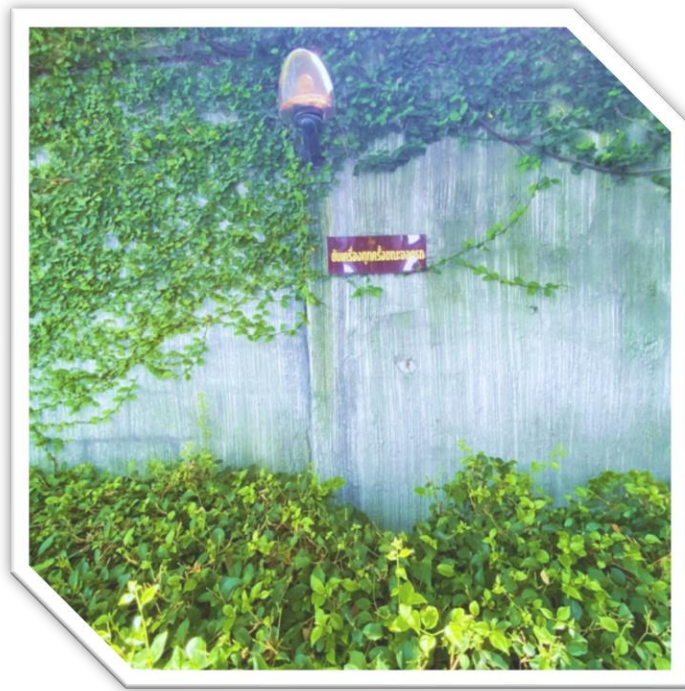
ภาพที่ 5 ป้ายแสดงข้อความ “ดับเครื่องทุกครั้งขณะจอดรถ”

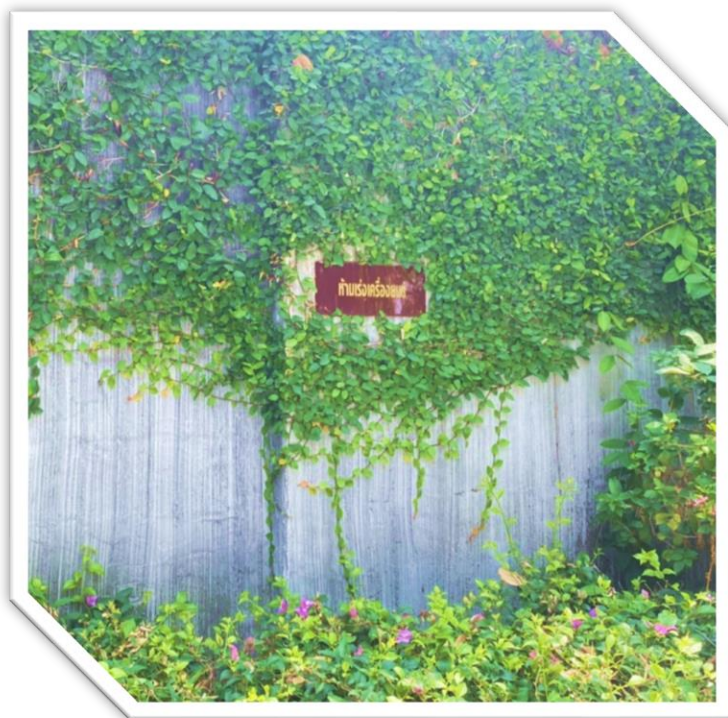
ภาพที่ 6 ป้ายแสดงข้อความ “ห้ามเร่งเครื่องยนต์”

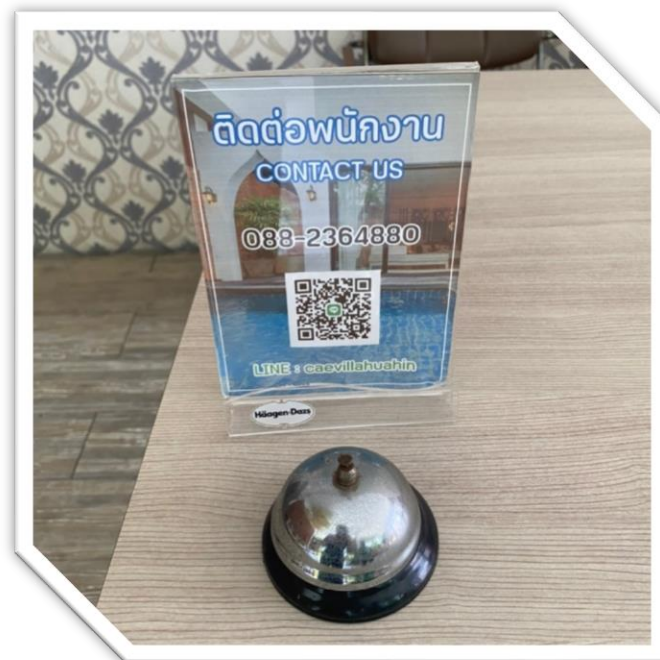
ภาพที่ 7 ป้ายแสดงข้อความ “ต้องการความช่วยเหลือ กรุณาคกดิ่ง” พร้อมทั้งหมายเลขโทรศัพท์

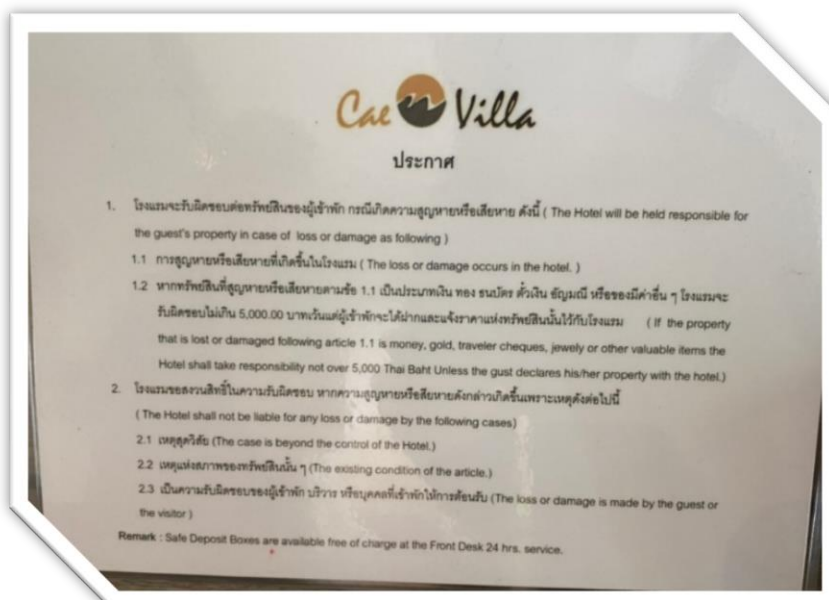
ภาพที่ 8 แสดงป้ายประกาศการเข้าพักภายในโครงการ

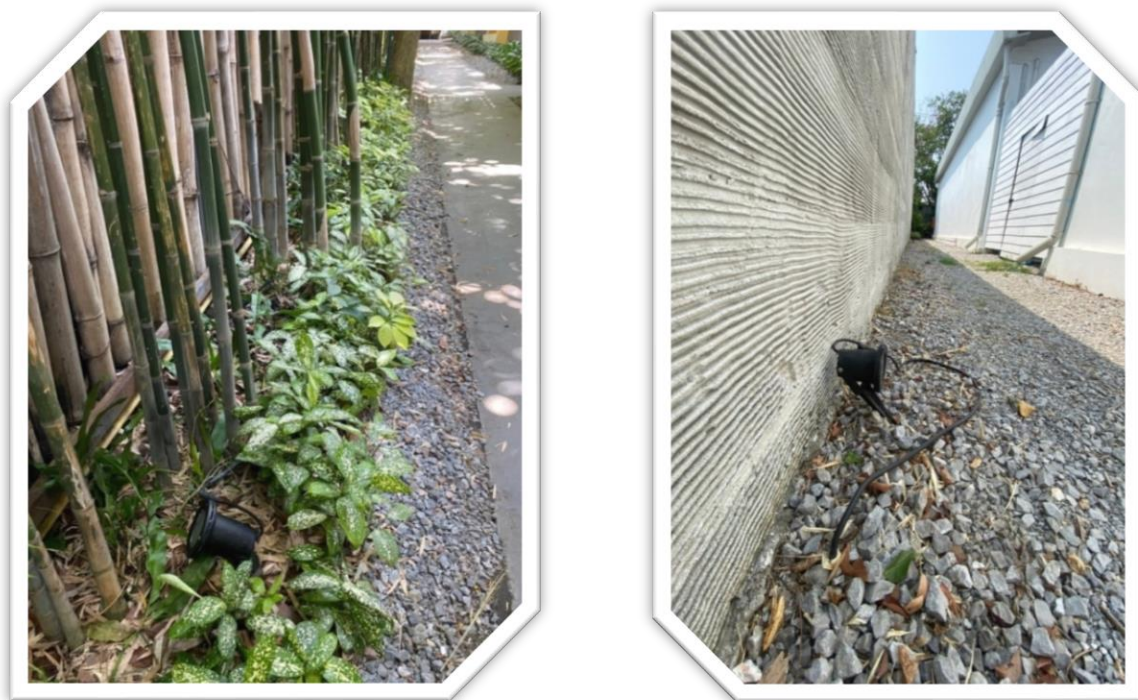
ภาพที่ 9 แสดงโคมไฟดวงไลน์บริเวณทางเดิน

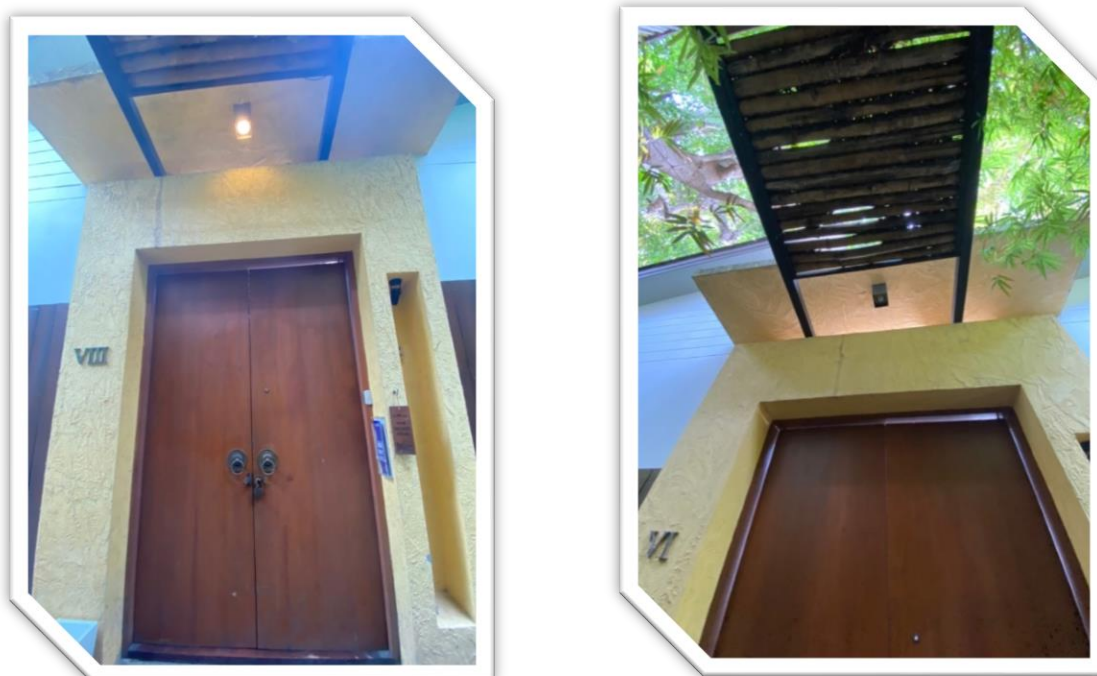
ภาพที่ 10 แสดงไฟส่องสว่างหน้าห้องพัก

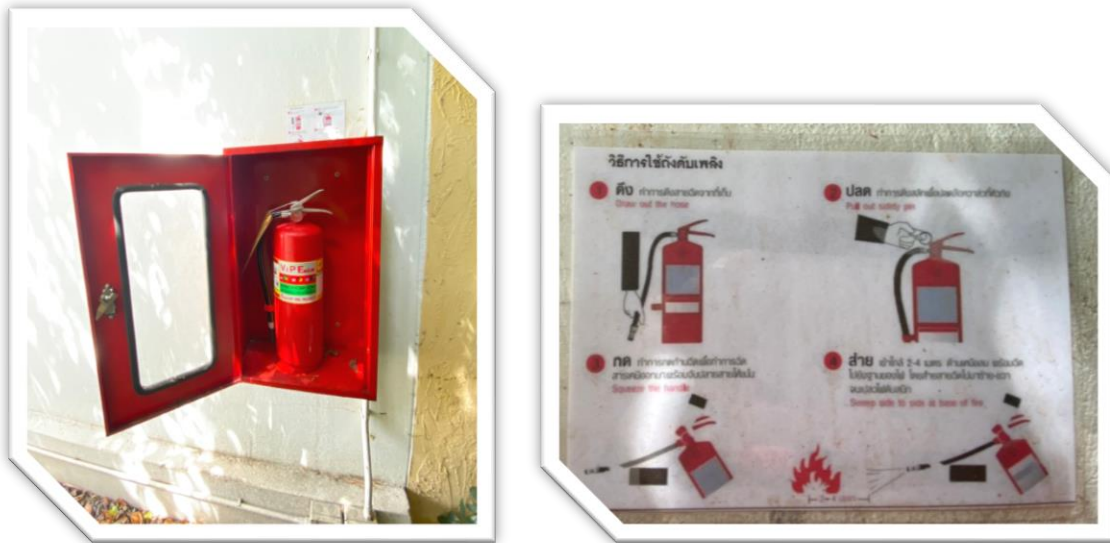
ภาพที่ 11 แสดงอุปกรณ์ดับเพลิงพร้อมวิธีการใช้งาน

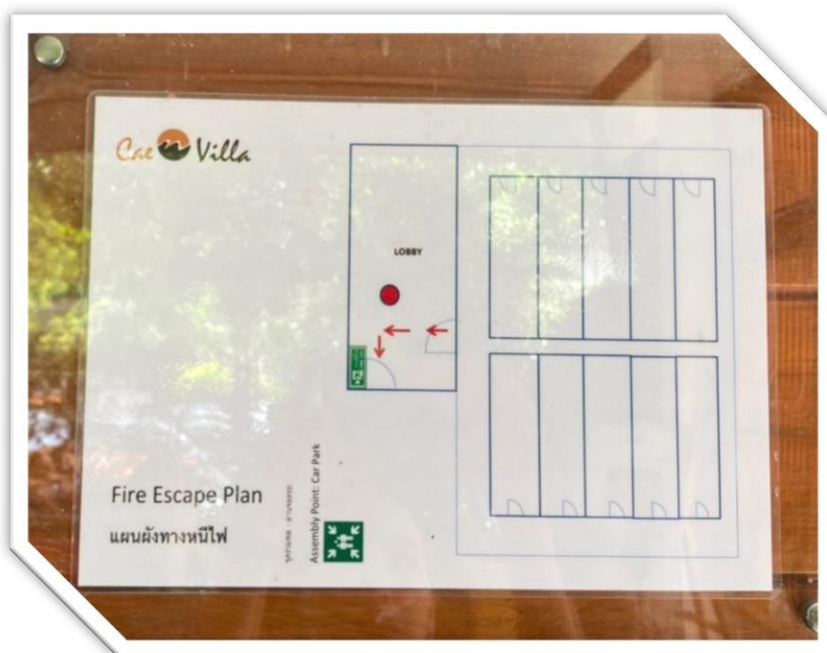
ภาพที่ 12 แสดงแผนผังการอพยพหนีไฟภายในโครงการ

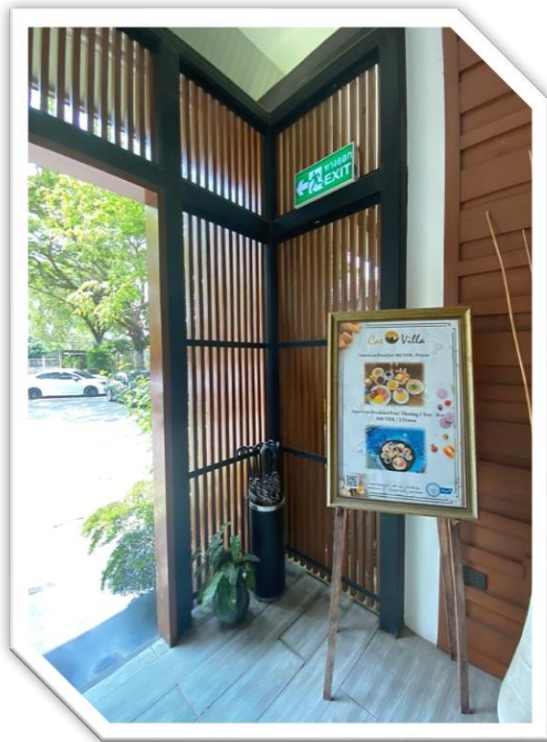
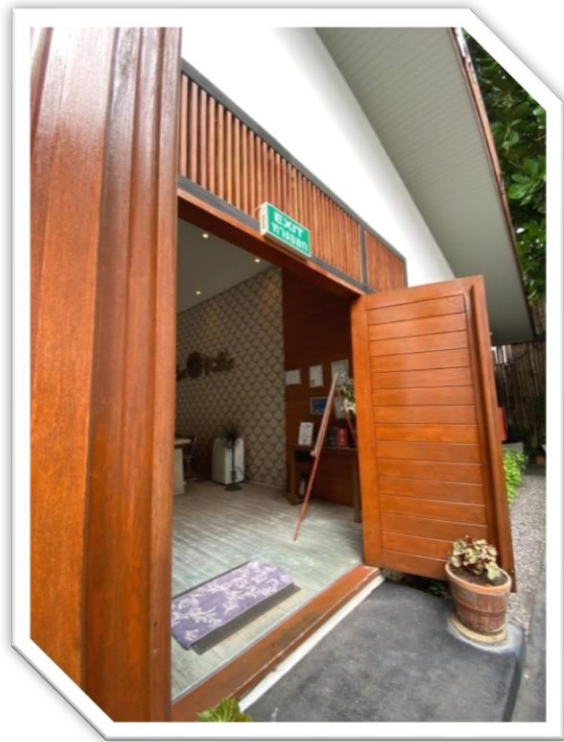
ภาพที่ 13 แสดงป้ายพลาสติกเรืองแสงที่มีข้อความว่า “ทางออก EXIT” ภายในโครงการ

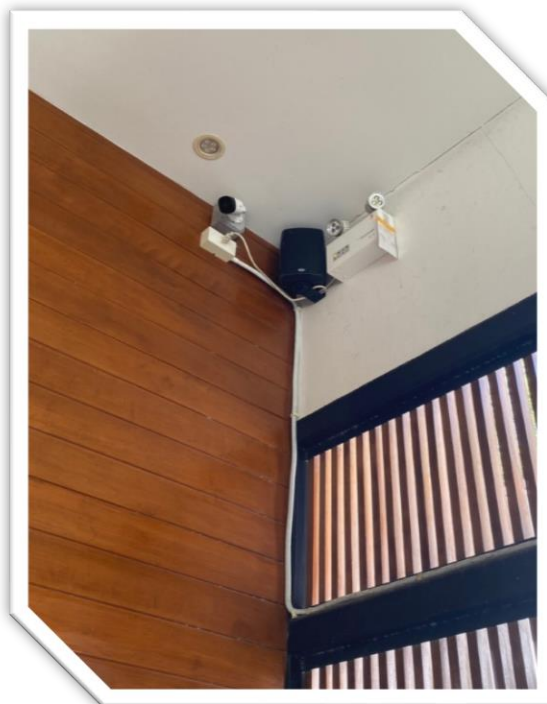
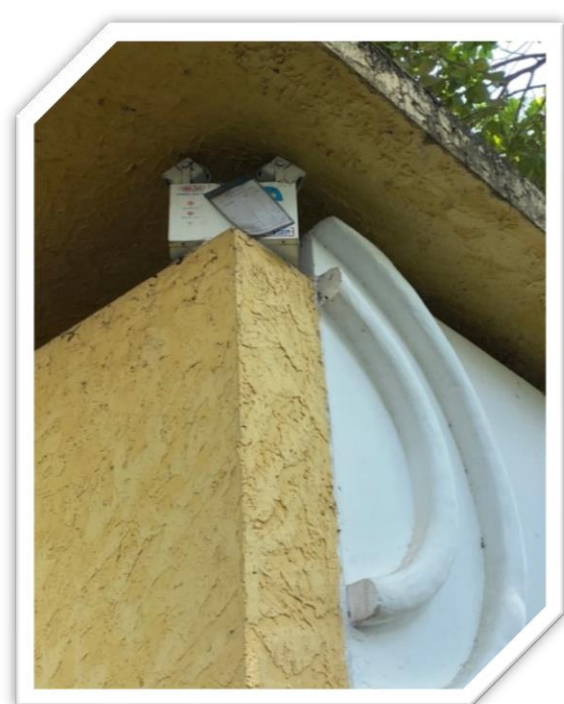
ภาพที่ 14 แสดงระบบไฟฟ้าฉุกเฉินภายในโครงการ

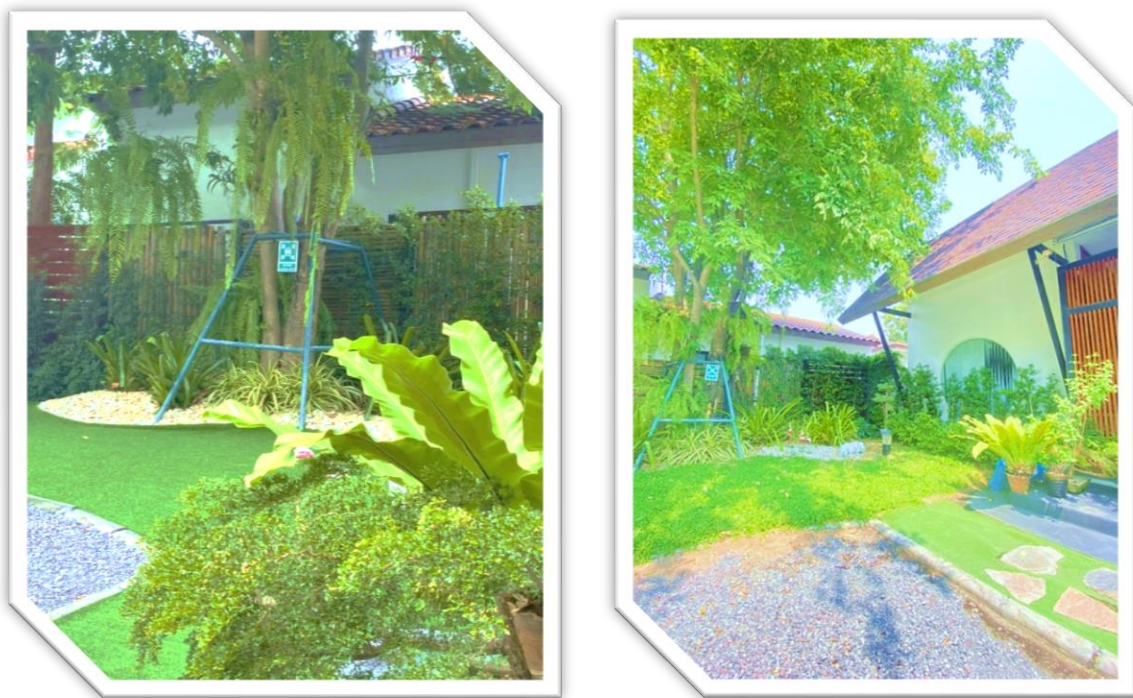
ภาพที่ 15 แสดงจุดรวมพลบริเวณพื้นที่สีเขียวภายในโครงการ

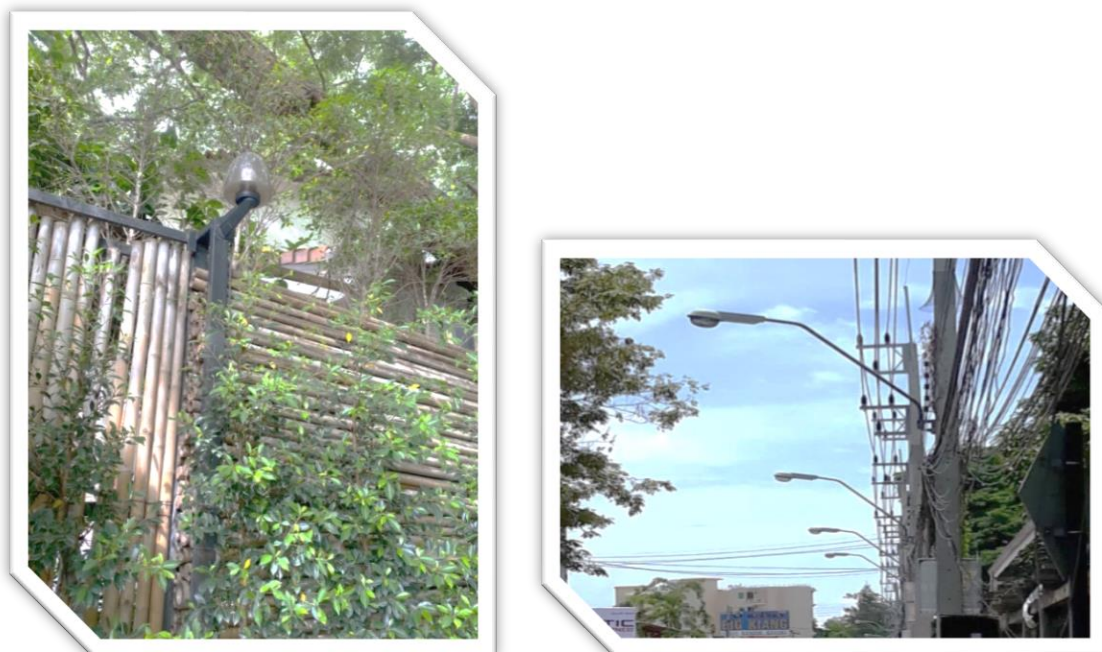
ภาพที่ 16 แสดงไฟส่องสว่างลานจอดรถ และด้านหน้าโครงการ

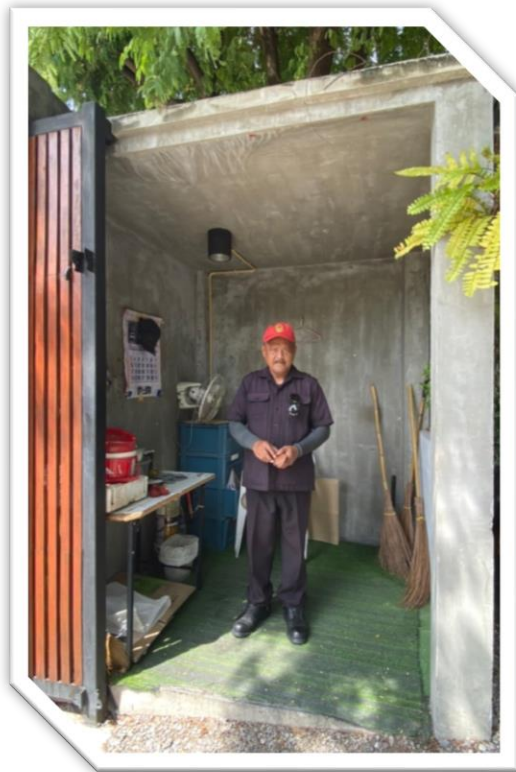
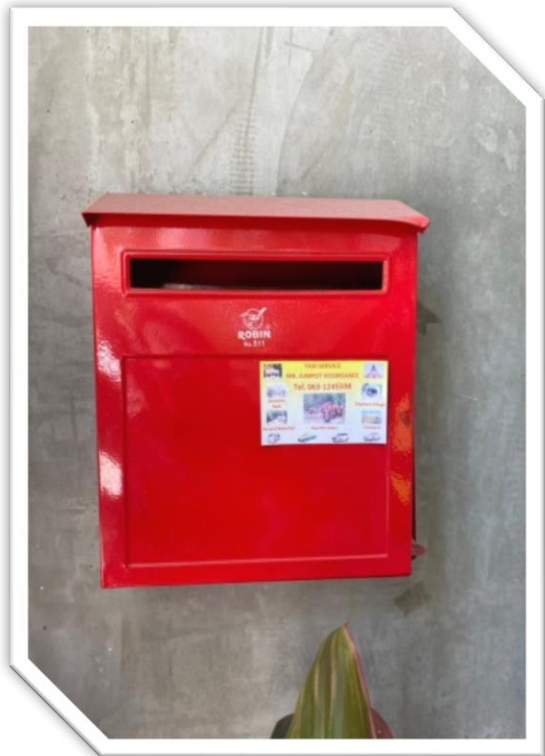
ภาพที่ 17 แสดงเจ้าหน้าที่รักษาความปลอดภัยของโครงการ พร้อมกล่องรับเรื่องร้องเรียน

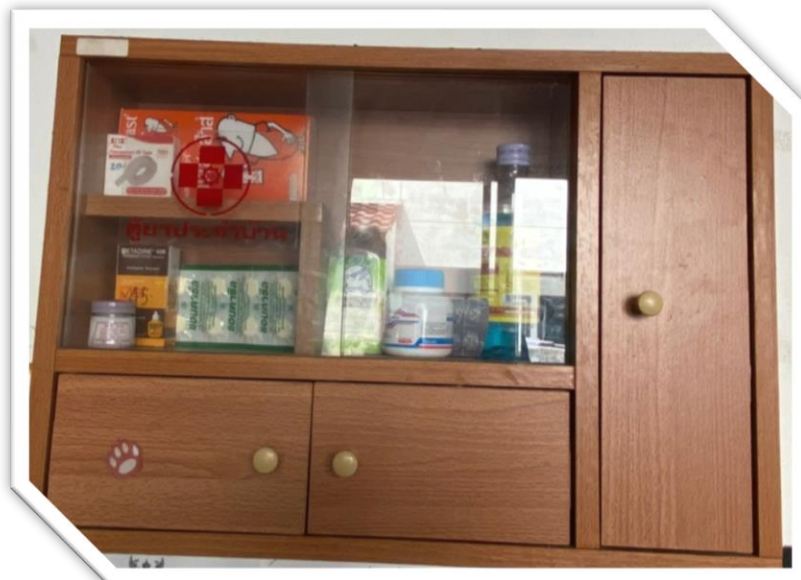
ภาพที่ 18 แสดงกล่องตู้ยาสามัญประจำบ้านภายในโครงการ

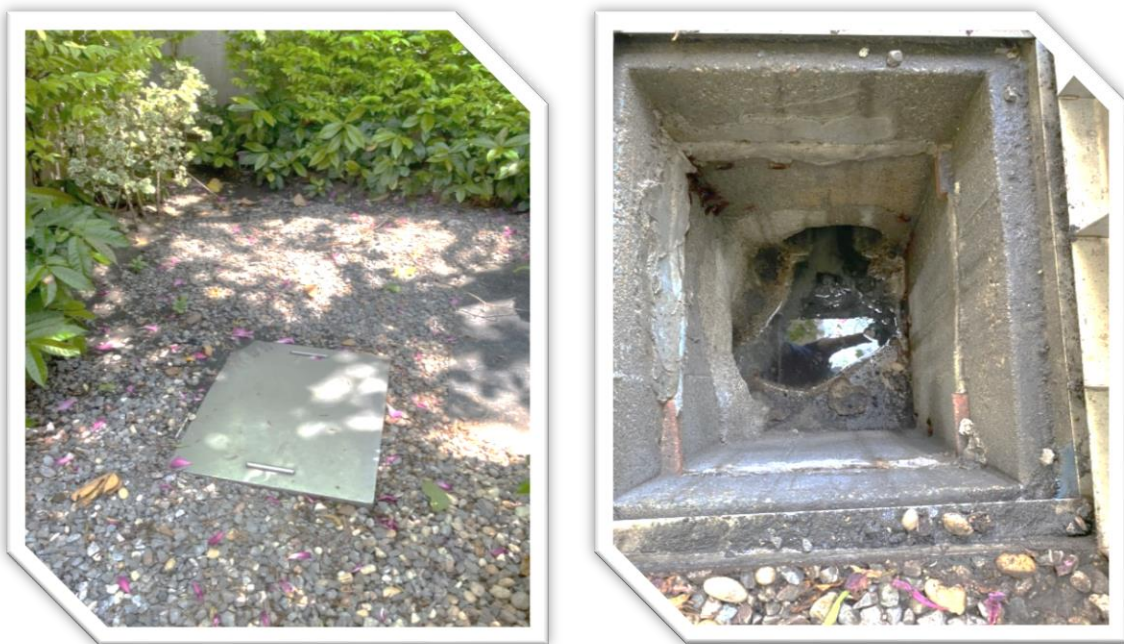
ภาพที่ 19 แสดงระบบบำบัดน้ำเสียสำเร็จรูป

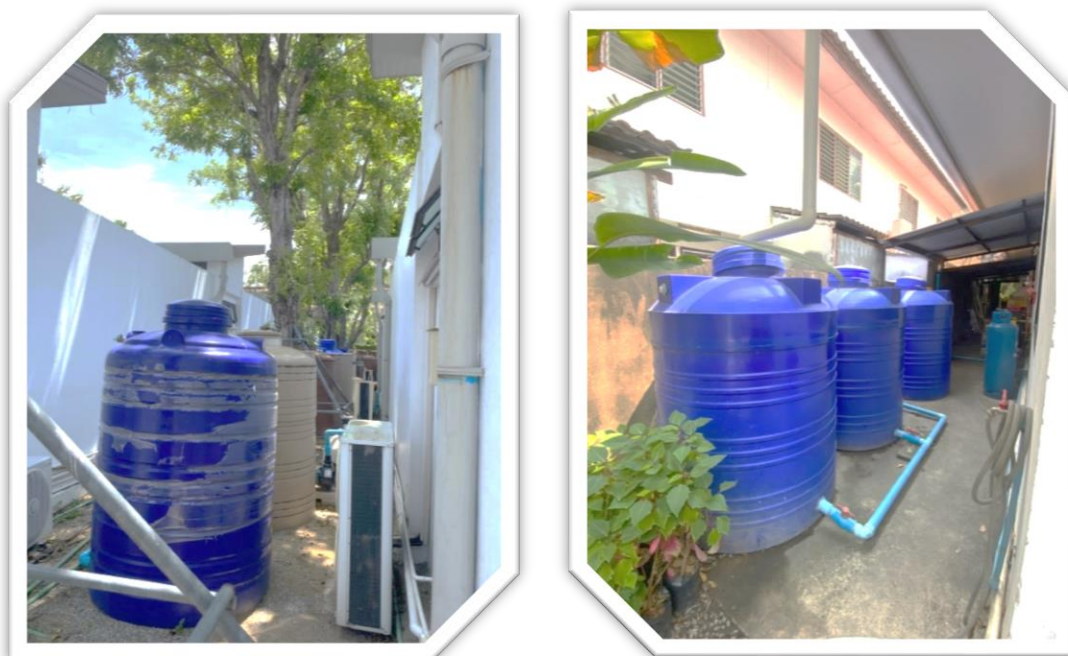
ภาพที่ 20 แสดงถังเก็บน้ำของโครงการ

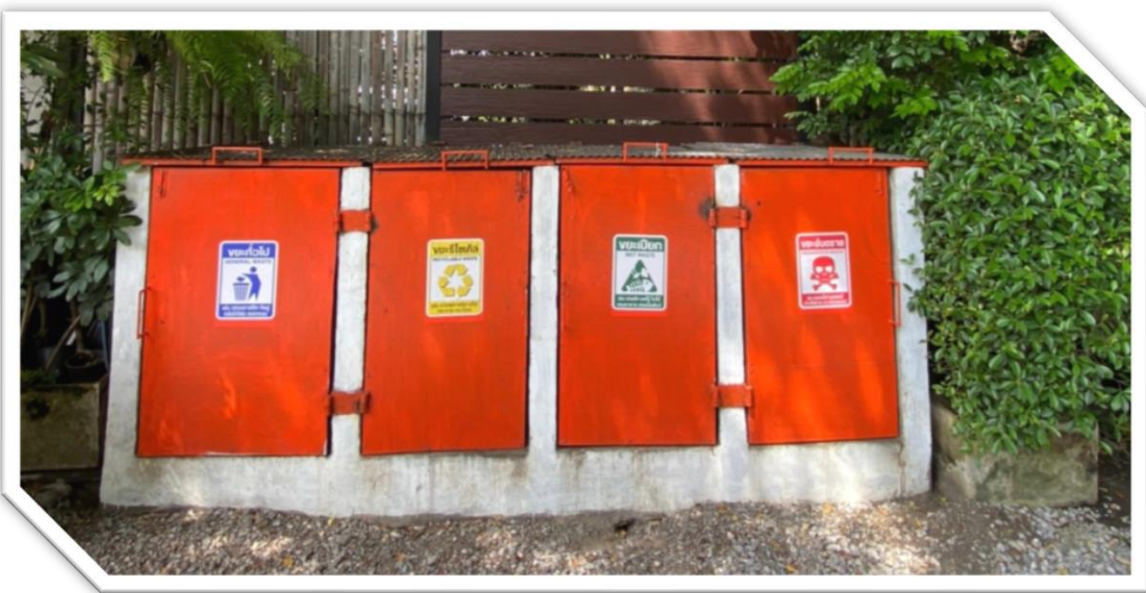
ภาพที่ 21 แสดงห้องพักมูลฝอยรวม

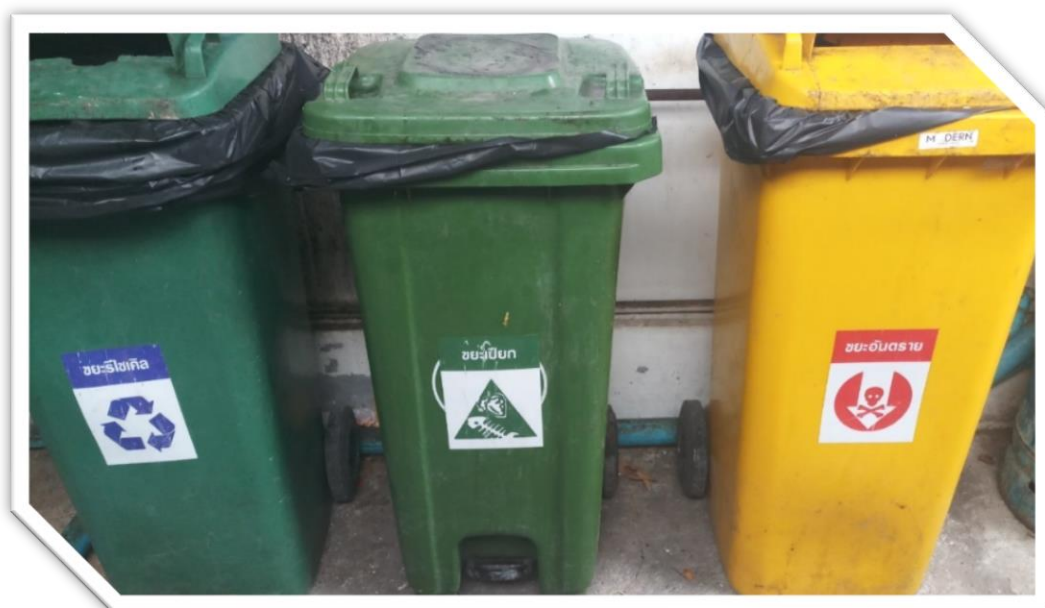
ภาพที่ 22 แสดงถังรองรับมูลฝอยภายในห้องครัว

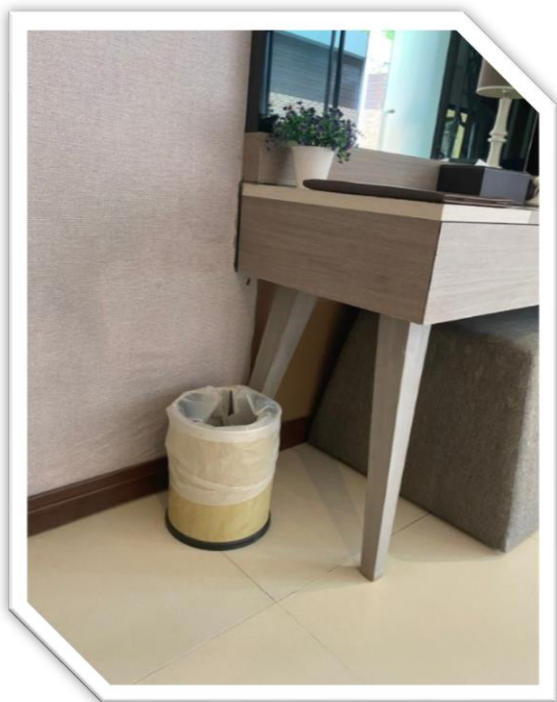
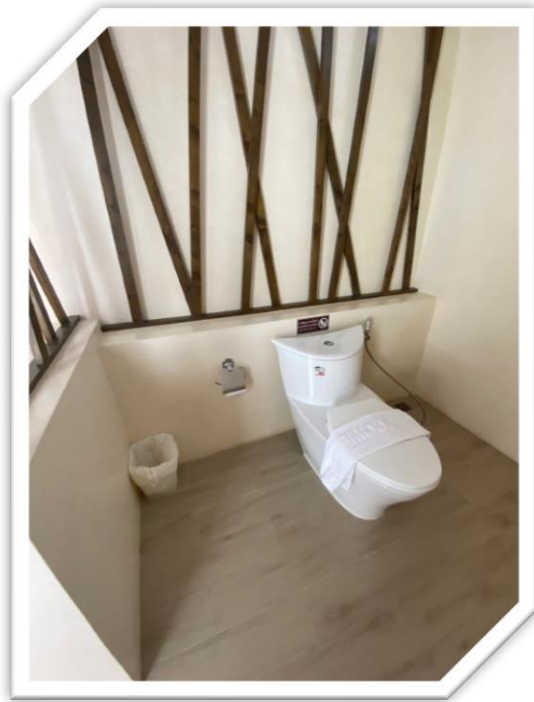
ภาพที่ 23 แสดงถึงรองรับมูลฝอยภายในห้องพักแขก, ห้องน้ำ

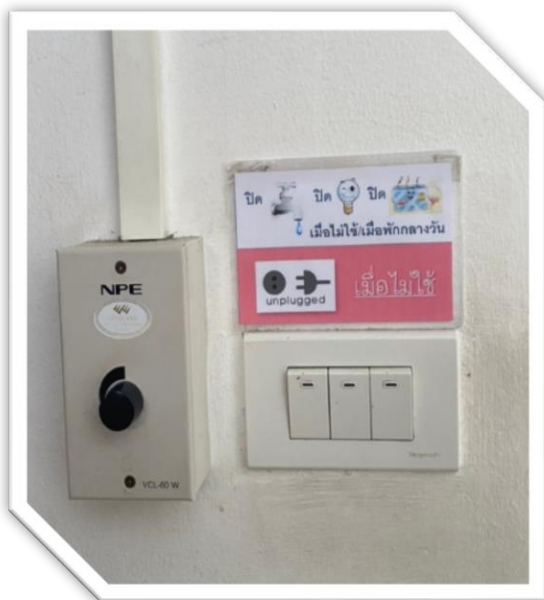
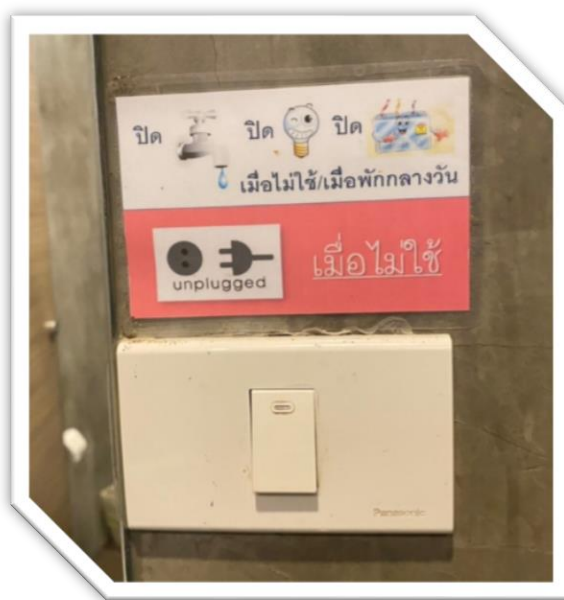
ภาพที่ 24 แสดงป้ายณรงค์ให้ปิดน้ำ ปิดไฟ ปิดแอร์ เมื่อไม่ใช้/เมื่อพักกลางวัน ภายในบริเวณโครงการ

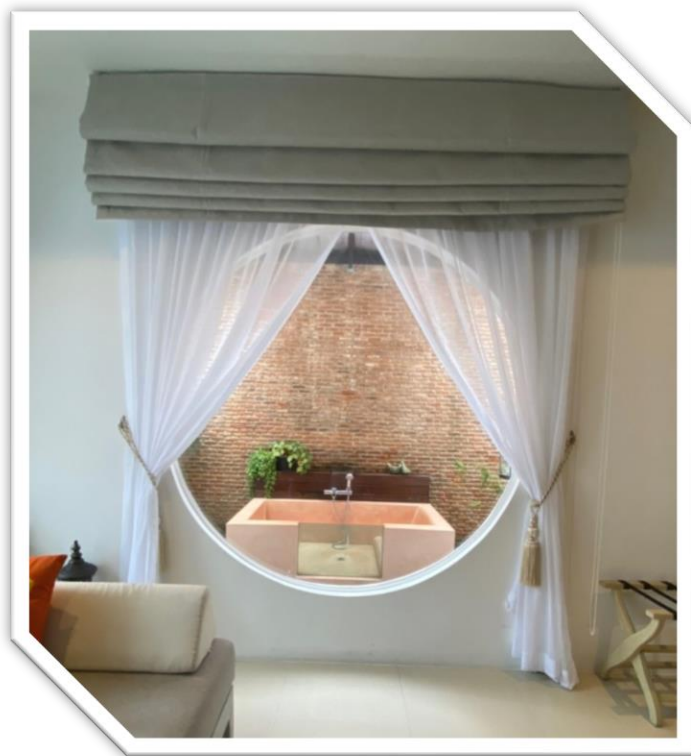
ภาพที่ 25 แสดงห้องพักของโครงการด้านที่เป็นระเบียบ ซึ่งเป็นกระจกที่มีช่องเปิดให้แสงสว่างผ่านได้

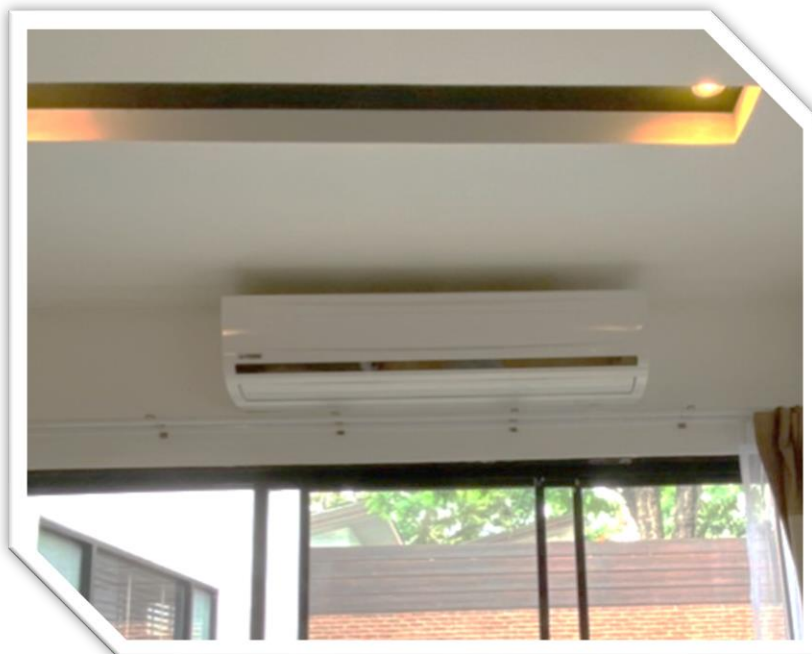
ภาพที่ 26 แสดงเครื่องปรับอากาศภายในห้องพักของโครงการ

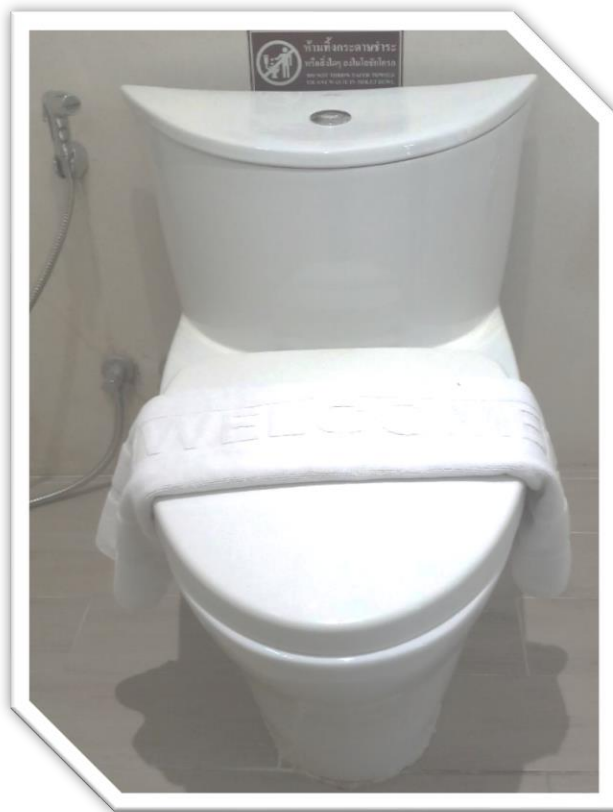
ภาพที่ 27 แสดงเครื่องสุขภัณฑ์ “ป้ายห้ามทิ้งกระดาษชำระหรือสิ่งใดๆ ลงในโถชักโครก”

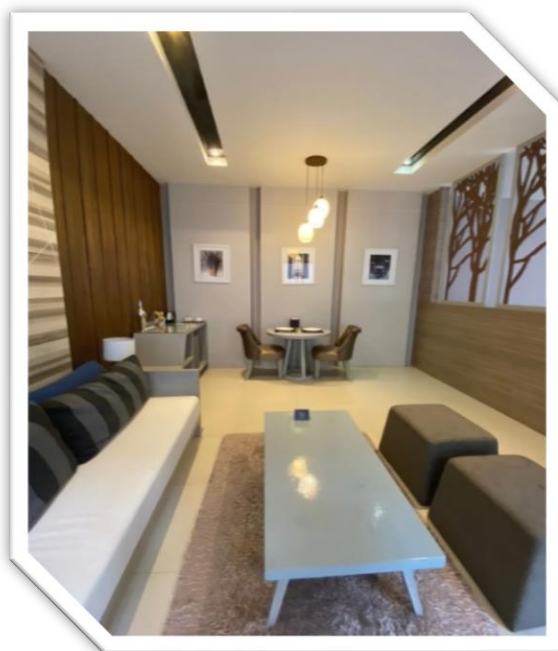
ภาพที่ 28 แสดงหลอดไฟ LED ภายในห้องพักของโครงการ

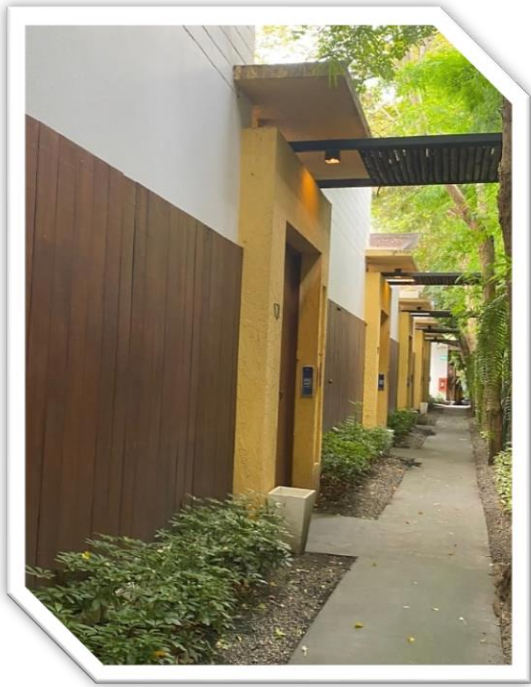
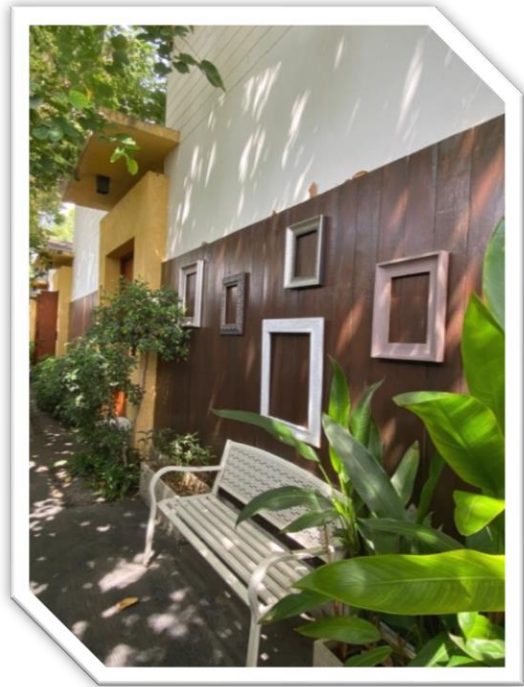
ภาพที่ 29 แสดงสียาภายนอกอาคาร

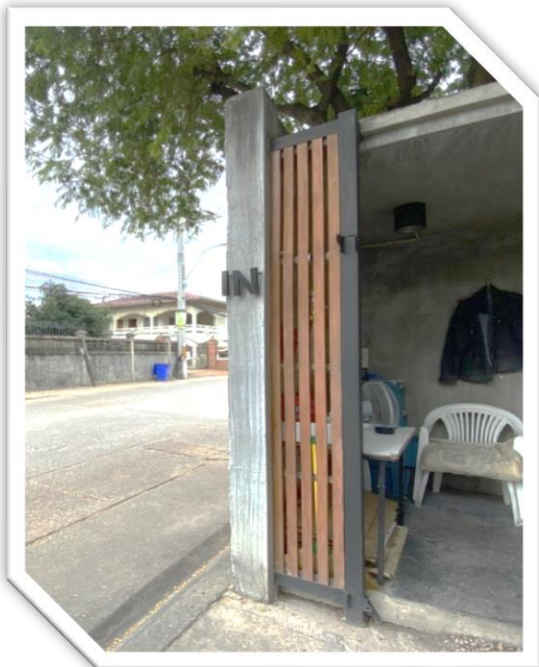
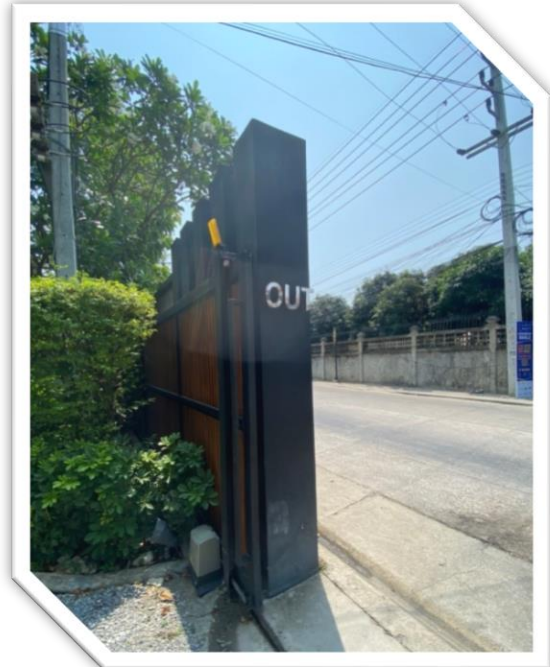
ภาพที่ 30 แสดงป้ายข้อความ IN – OUT บริเวณทางเข้า – ออก ของโครงการ

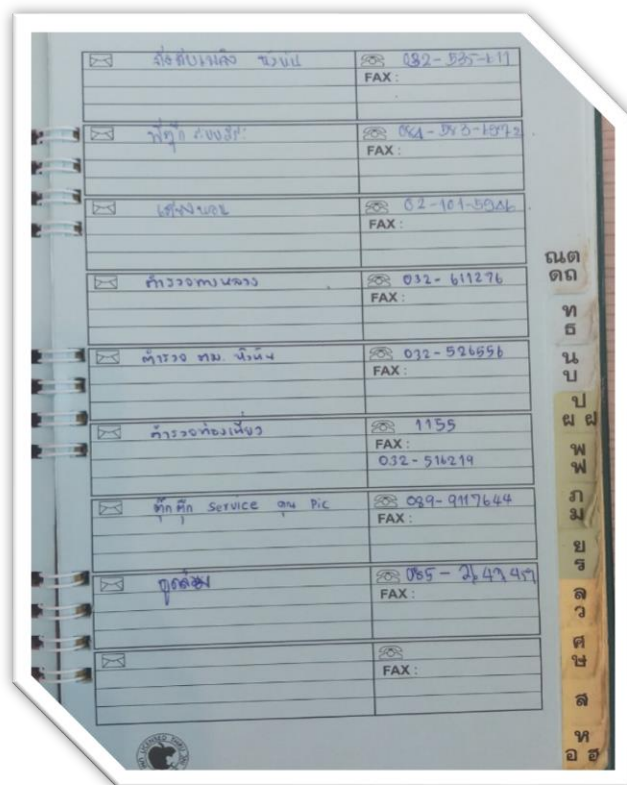
ภาพที่ 31 แสดงสมุดเบอรัโทรจุกเงิน

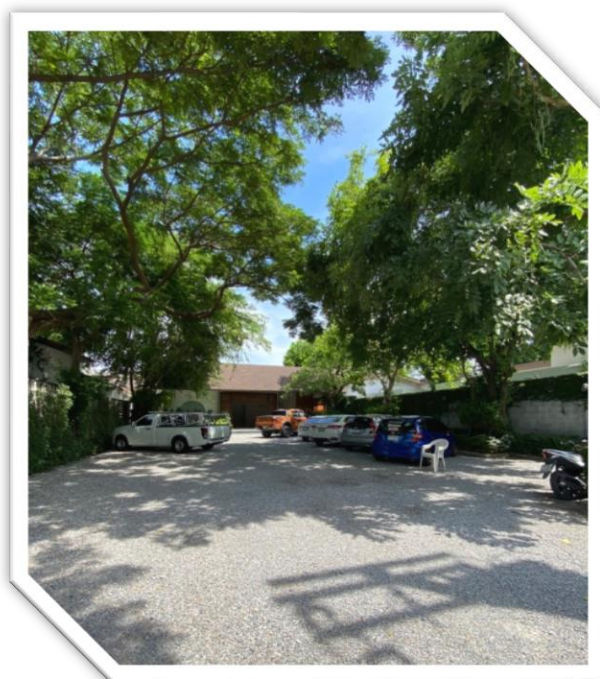
**ภาพที่ 32** แสดงจุดจอตครถภายในโครงการ

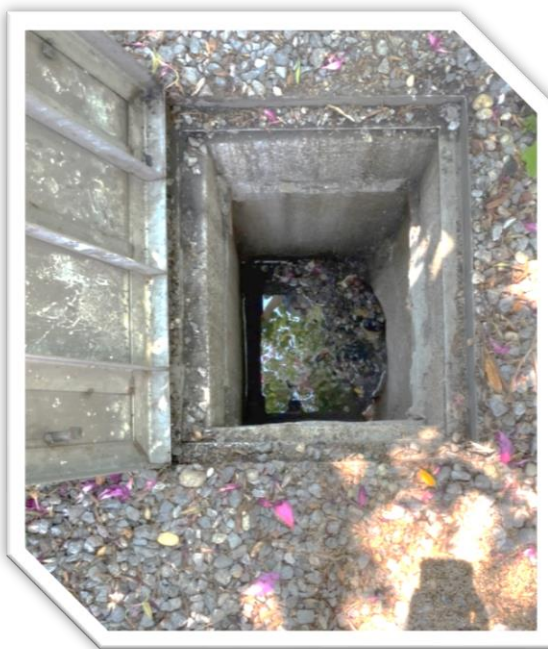
ภาพที่ 33 แสดงจุดเก็บน้ำเสียในโครงการ

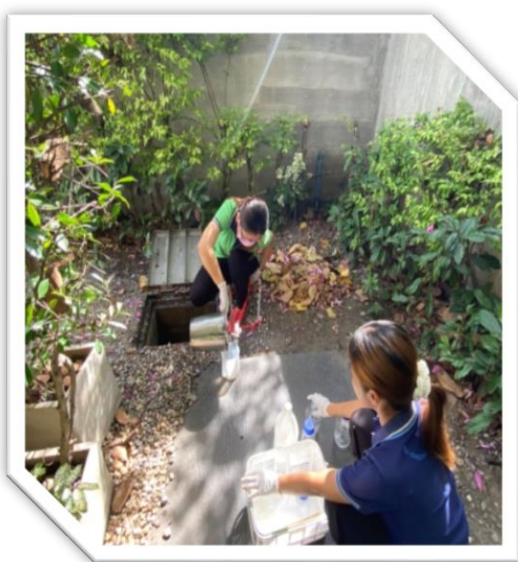
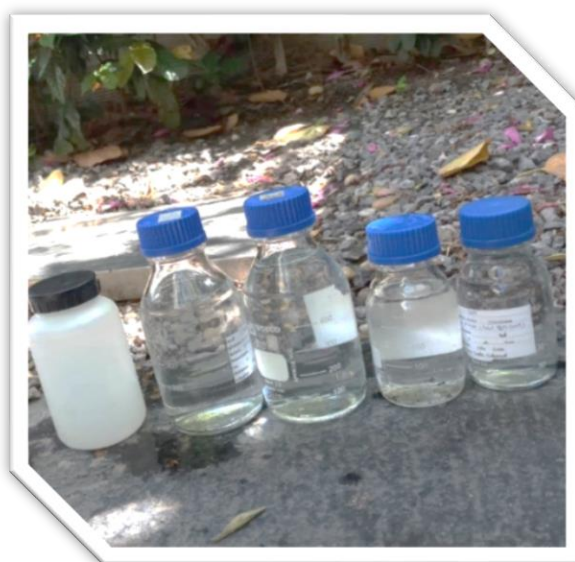
ภาพที่ 34 แสดงจุดเก็บน้ำเสียในโครงการ

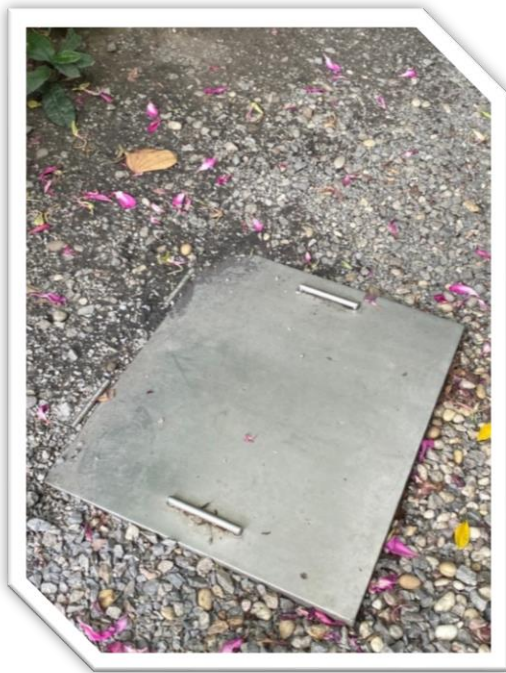
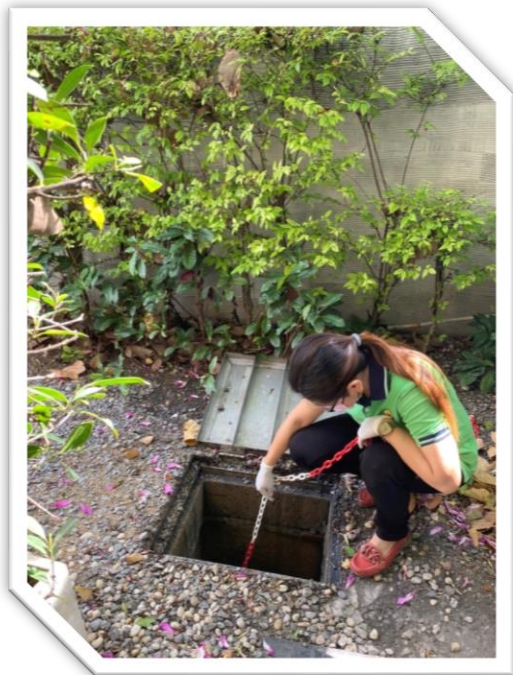
ภาพที่ 35 แสดงจุดเก็บน้ำเสียในโครงการ

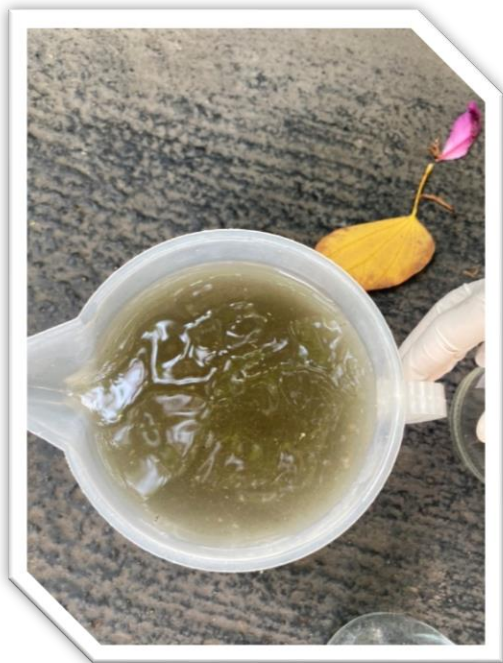
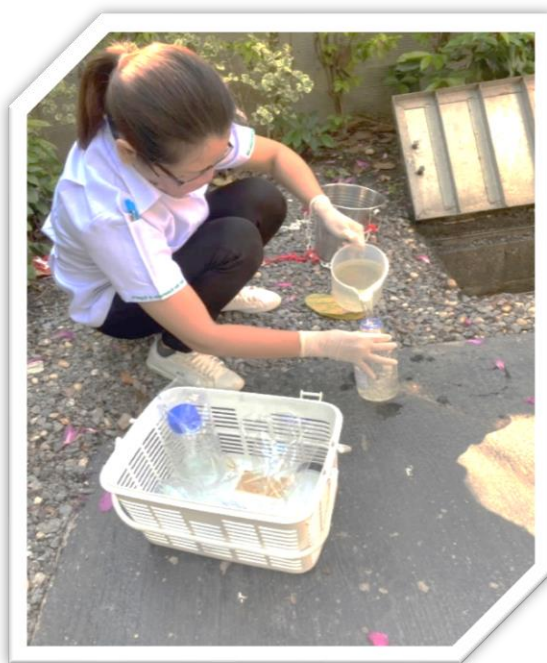
ภาพที่ 36 แสดงจุดเก็บน้ำเสียในโครงการ
