ผลการปฏิบัติตามมาตรการป้องกันและ  
แก้ไขผลกระทบสิ่งแวดล้อม

บริษัท แปซิฟิค แลบบอราตอรี จำกัด ได้ดำเนินการติดตามตรวจสอบผลการปฏิบัติตามมาตรการป้องกัน และแก้ไขผลกระทบสิ่งแวดล้อม (ระยะดำเนินการ) โครงการ THE ROOM รัชดา-ลาดพร้าว ของบริษัท แลนด์ แอนด์ เฮ้าส์ จำกัด (มหาชน) ในด้านต่างๆ ได้แก่

ผลการติดตามตรวจสอบการปฏิบัติตามมาตรการป้องกันและแก้ไขผลกระทบสิ่งแวดล้อม ระยะดำเนินการ โครงการ THE ROOM รัชดา-ลาดพร้าว ของบริษัท แลนด์ แอนด์ เฮ้าส์ จำกัด (มหาชน) บริหารจัดการโดยนิติบุคคล อาคารชุด THE ROOM รัชดา-ลาดพร้าว ระหว่างเดือนกรกฎาคม - ธันวาคม 2566 มีรายละเอียดแสดงดังตารางที่ 2-2

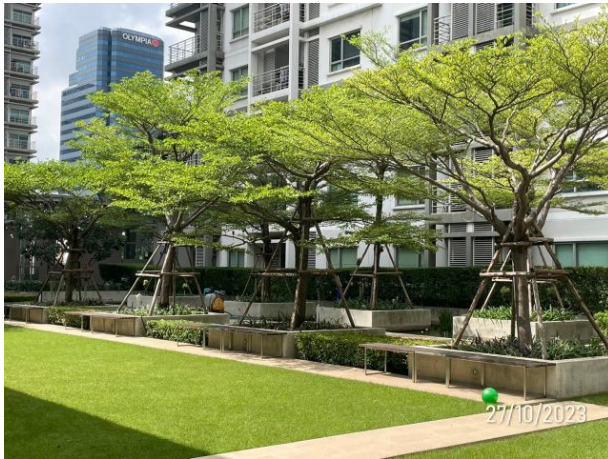
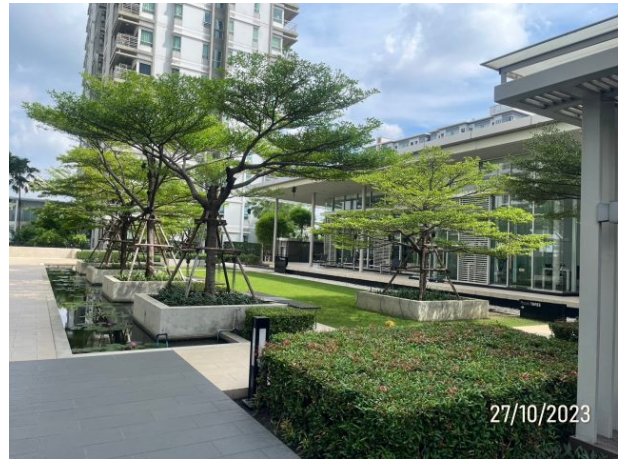
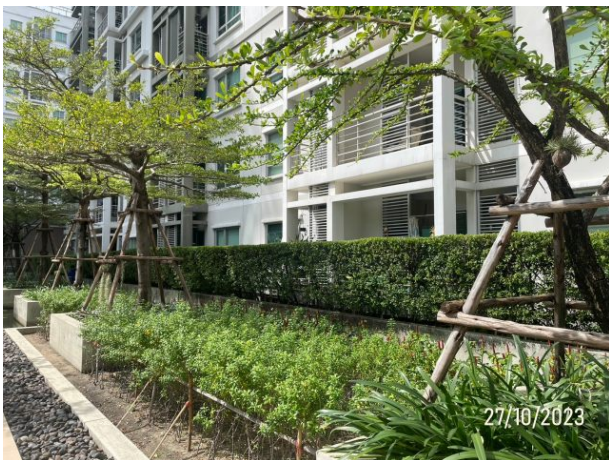
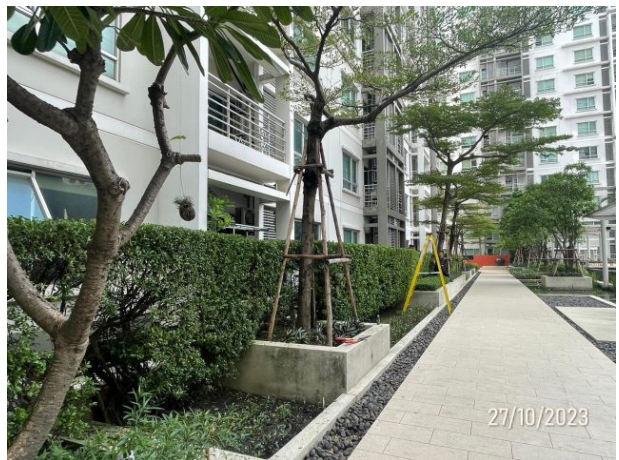
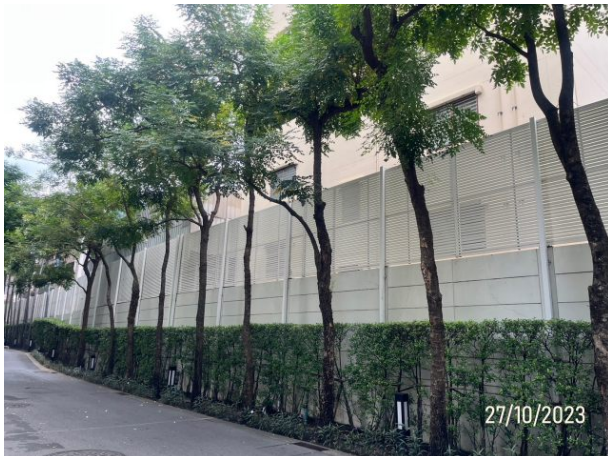
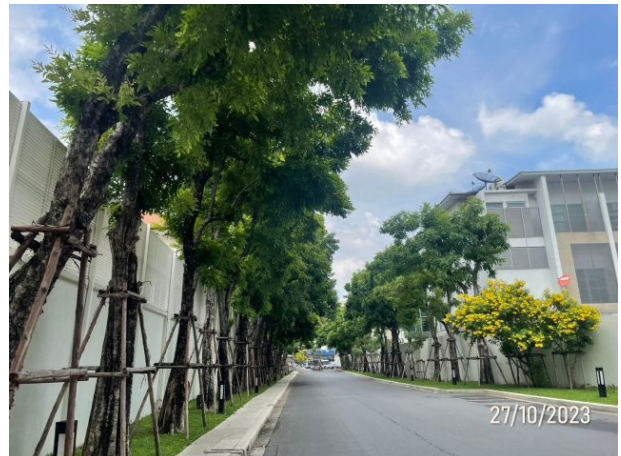
รูปที่ 2-1 พื้นที่สีเขียวของโครงการ

| <b>1.1 ลักษณะภูมิประเทศ</b> | | | |
| - | | | |
| 1. ดูแลพื้นที่สีเขียวของโครงการให้มีความร่มรื่นและสวยงามอยู่เสมอ เพื่อช่วยดูดซับปริมาณความร้อน | - โครงการจัดให้มีพื้นที่สีเขียวโดยรอบโครงการให้มีความร่มรื่นและสวยงามอยู่เสมอ เพื่อช่วยดูดซับปริมาณความร้อน อีกทั้งจัดให้มีเจ้าหน้าที่คอยดูแลพื้นที่สีเขียวให้มีความร่มรื่นและสวยงามอยู่เสมอ | - | - รูปที่ 2-1<br>- รูปที่ 2-2 |

| มาตรการป้องกันและแก้ไขผลกระทบสิ่งแวดล้อม | ผลการปฏิบัติตามมาตรการฯ | ปัญหา อุปสรรค<br>การแก้ไข /หมายเหตุ | เอกสารอ้างอิง |
|---|---|---|---|
| 10. ปลุกไม้ยืนต้นหลัก 3 ชนิดได้แก่ พิกุล มะขามและชมพูพันธุ์ทิพย์ เพื่อดูดซับก๊าซ CO <sub>2</sub> ที่ถูกปล่อยออกจากรถยนต์ทั้งหมดของโครงการที่ถูกเปลี่ยนรูปไปเป็นก๊าซ CO <sub>2</sub> ไปใช้ในกระบวนการสังเคราะห์แสงซึ่งมีความสำคัญในการช่วยลดปริมาณก๊าซ CO <sub>2</sub> และเพิ่มปริมาณก๊าซ O <sub>2</sub> | - โครงการจัดให้มีพื้นที่สีเขียวโดยรอบโครงการให้มีความร่มรื่นและสวยงามอยู่เสมอเพื่อช่วยลดซับปริมาณความร้อน อีกทั้งจัดให้มีเจ้าหน้าที่คอยดูแลพื้นที่สีเขียวให้มีความร่มรื่นและสวยงามอยู่เสมอ | - | - รูปที่ 2-1<br>- รูปที่ 2-2 |

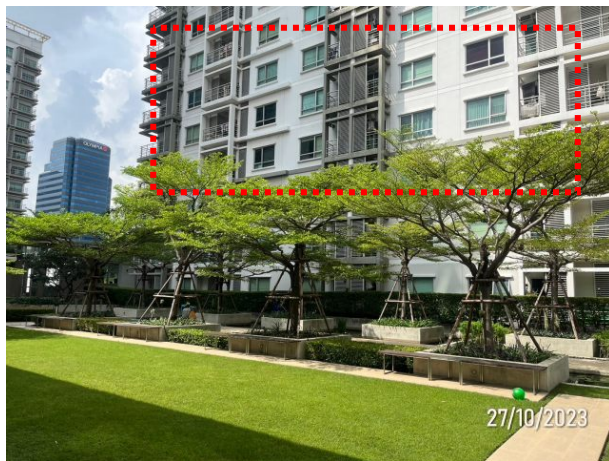
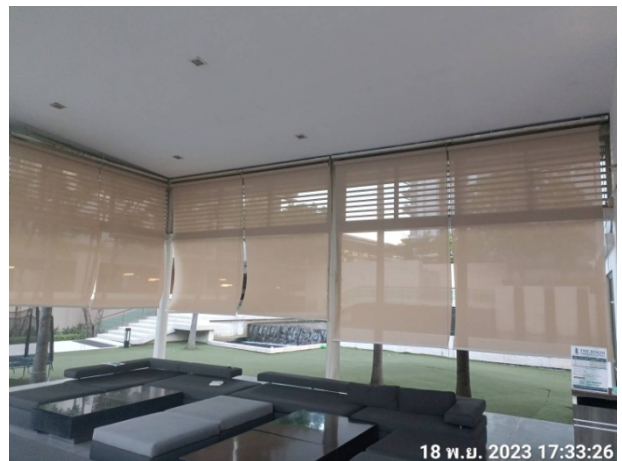
รูปที่ 2-3 การติดตามและวัสดุป้องกันแสงแดด

| <b>1.1 ลักษณะภูมิประเทศ</b> | | | |
| - | | | |
| 3. ติดตั้งม่านหรือวัสดุป้องกันแสงแดดเพื่อลดค่าปริมาณความร้อนจากรังสีความร้อนของดวงอาทิตย์ที่แผ่เข้ามาในห้องพัก | - โครงการติดตั้งม่านป้องกันแสงแดดเพื่อลดค่าปริมาณความร้อนจากรังสีความร้อนของดวงอาทิตย์ที่แผ่เข้ามาในห้องพัก | - | - รูปที่ 2-3 |

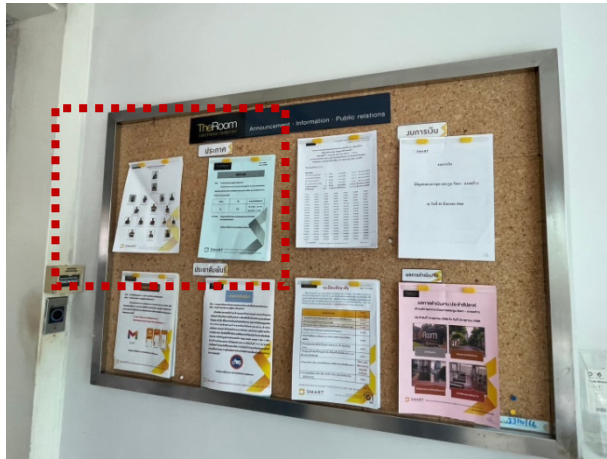
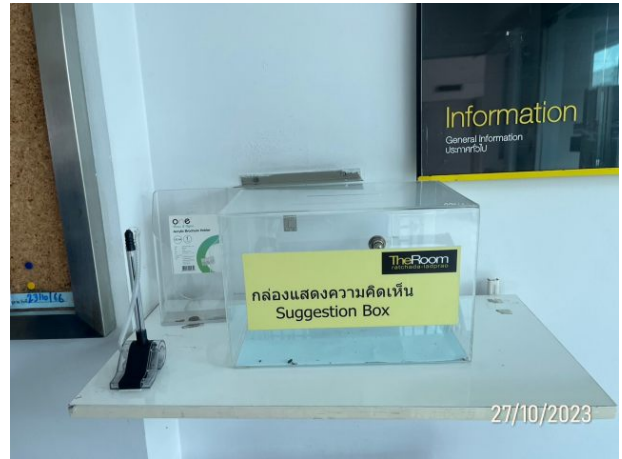
รูปที่ 2-5 ผังเจ้าหน้าที่นิเทศคล่องรับความคิดเห็น

| <b>1.1 ลักษณะภูมิประเทศ</b> | | | |
| - | | | |
| 6. กำหนดให้โครงการเฝ้าระวังและติดตามตรวจสอบผลกระทบที่คาดว่าจะเกิดขึ้นต่อผู้พักอาศัยข้างเคียงโดยรอบและรีบดำเนินการแก้ไขผลกระทบทันทีโดยไม่ชักช้า | - โครงการมีเจ้าหน้าที่นิเทศดูแลอาคารชุดทำหน้าที่ในการติดตามตรวจสอบผลกระทบจากผู้พักอาศัยข้างเคียงโดยรอบ | | - รูปที่ 2-5 |

| มาตรการป้องกันและแก้ไขผลกระทบสิ่งแวดล้อม | ผลการปฏิบัติตามมาตรการฯ | ปัญหา อุปสรรค<br>การแก้ไข /หมายเหตุ | เอกสารอ้างอิง |
|---|---|---|---|
| 7. ในกรณีที่เกิดผลกระทบด้านการบดบังแสงและทิศทางลมกับผู้พักอาศัยข้างเคียงโดยรอบบริษัทจะเร่งเข้าไปดำเนินการตรวจสอบพร้อมผู้ทรงคุณวุฒิที่ถือเป็นคนกลางจากสมาคมวิศวกรรมสถานแห่งประเทศไทยและสถาปนิกเพื่อร่วมกันพิจารณาและหาวิธีแก้ไขตามหลักวิชาการที่ถูกต้อง | - เจ้าหน้าที่นิติบุคคลได้มีการติดตามตรวจสอบผลกระทบจากผู้พักอาศัยข้างเคียงโครงการตลอดระยะเวลาการเปิดดำเนินการ ซึ่งในระหว่างเดือนกรกฎาคม-ธันวาคม 2566 ยังไม่มีการร้องเรียนจากการบดบังแสงแดด | - | - รูปที่ 2-5 |

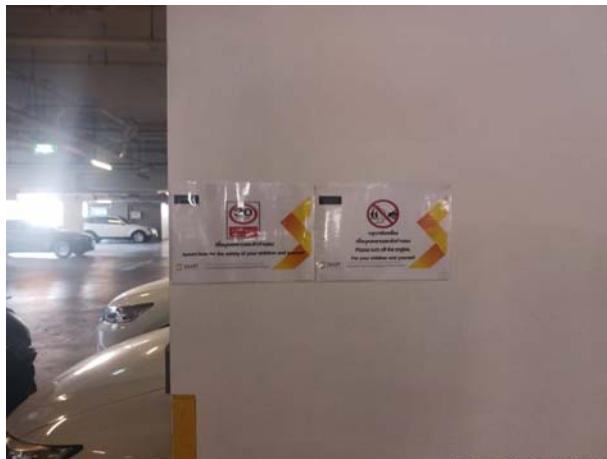
รูปที่ 2-6 ป้าย “กรรณดับเครื่องยนต์”

| มาตรการป้องกันและแก้ไขผลกระทบสิ่งแวดล้อม | ผลการปฏิบัติตามมาตรการฯ | ปัญหา อุปสรรค<br>การแก้ไข /หมายเหตุ | เอกสารอ้างอิง |
|---|---|---|---|
| 8. ติดตั้งป้ายเตือนให้ดับเครื่องยนต์ในขณะที่มีการจอดรถ | - โครงการได้ติดตั้งป้าย “กรุณาดับเครื่องยนต์” บริเวณพื้นที่จอดรถของโครงการ | - | - รูปที่ 2-6 |

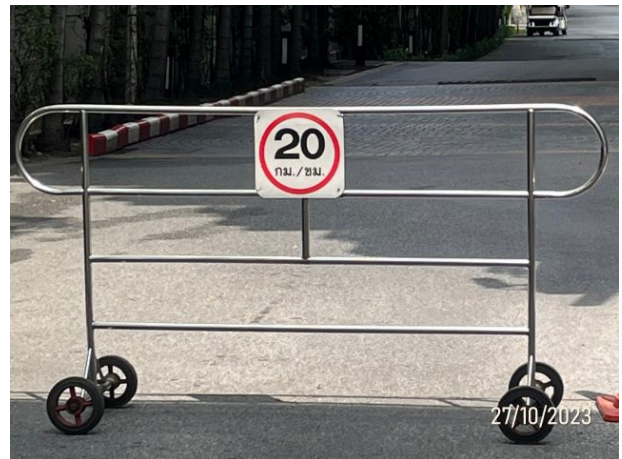
รูปที่ 2-7 ป้ายจำกัดความเร็ว 20 กม./ชม.

| มาตรการป้องกันและแก้ไขผลกระทบสิ่งแวดล้อม | ผลการปฏิบัติตามมาตรการฯ | ปัญหา อุปสรรค<br>การแก้ไข /หมายเหตุ | เอกสารอ้างอิง |
|---|---|---|---|
| 9. กำหนดให้ขับรถภายในโครงการด้วยความเร็วไม่เกิน 20 กิโลเมตร/ชั่วโมง เพื่อป้องกันการฟุ้งกระจายของก๊าซมลพิษและฝุ่นละออง | - โครงการได้ติดตั้งป้ายจำกัดความเร็วรถไว้ภายในโครงการเพื่อป้องกันการฟุ้งกระจายของก๊าซมลพิษและฝุ่นละออง | - | - รูปที่ 2-7 |

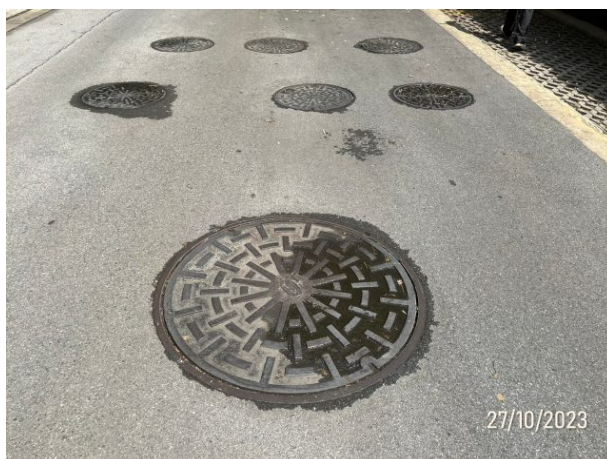
รูปที่ 2-8 ระบบบำบัดน้ำเสีย

| มาตรการป้องกันและแก้ไขผลกระทบสิ่งแวดล้อม | ผลการปฏิบัติตามมาตรการฯ | ปัญหา อุปสรรค<br>การแก้ไข /หมายเหตุ | เอกสารอ้างอิง |
|---|---|---|---|
| 1. จัดให้มีระบบบำบัดน้ำเสียตามที่วิศวกรได้ออกแบบไว้ประจำแต่ละอาคารโดย <ul style="list-style-type: none"> <li>• Tower A,B,C,D จัดให้มีส่วนบำบัดน้ำเสียขั้นต้น ซึ่งประกอบด้วยถังเกรอะและถังดักไขมันส่วนบำบัดขั้นที่สองด้วยระบบแอ็กทิเวเต็ดสลัดจ์แบบยืดเวลา (Extended Aeration AS) และเติมคลอรีนเพื่อฆ่าเชื้อโรคในขั้นตอนสุดท้าย</li> </ul> | - โครงการจัดให้มีระบบบำบัดน้ำเสียบริเวณ Tower A,B,C,D ตามที่ได้ออกแบบไว้ซึ่งประกอบด้วยถังเกรอะและถังดักไขมันส่วนบำบัดขั้นที่สองด้วยระบบแอ็กทิเวเต็ดสลัดจ์แบบยืดเวลา (Extended Aeration AS) | - | - รูปที่ 2-8 |

| มาตรการป้องกันและแก้ไขผลกระทบสิ่งแวดล้อม | ผลการปฏิบัติตามมาตรการฯ | ปัญหา อุปสรรค<br>การแก้ไข /หมายเหตุ | เอกสารอ้างอิง |
|---|---|---|---|
| <ul style="list-style-type: none"> <li>อาคารสโมสรจัดให้มีส่วนบำบัดขั้นต้นด้วยถังเกรอะกรองไร้อากาศ และส่วนบำบัดขั้นที่สองด้วยถังเติมอากาศแบบมีตัวกลาง (Contact Aeration) และระบายบำบัดทั้งเข้าสู่บ่อพักน้ำสุดท้ายของระบบบำบัดน้ำเสียของอาคาร A เพื่อฆ่าเชื้อโรคด้วยการเติมคลอรีน โดยระบบบำบัดน้ำเสียดังกล่าวต้องสามารถรองรับและบำบัดน้ำเสียที่เกิดขึ้นในแต่ละอาคารได้อย่างมีประสิทธิภาพและน้ำทิ้งเป็นไปตามมาตรฐานน้ำทิ้ง</li> </ul> | - โครงการจัดให้มีระบบบำบัดน้ำเสียบริเวณ อาคารสโมสรตามที่ออกแบบไว้ โดยบำบัดขั้นต้นด้วยถังเกรอะกรองไร้อากาศและส่วนบำบัดขั้นที่สองด้วยถังเติมอากาศแบบมีตัวกลาง (Contact Aeration) และระบายบำบัดทั้งเข้าสู่บ่อพักน้ำสุดท้ายของระบบบำบัดน้ำเสียของอาคาร A | - | - รูปที่ 2-8 |

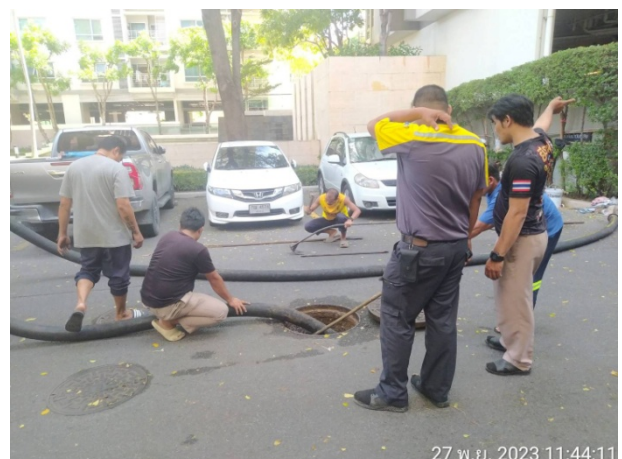
รูปที่ 2-9 สุ่มตะกอนและสิ่งปฏิกูล

| มาตรการป้องกันและแก้ไขผลกระทบสิ่งแวดล้อม | ผลการปฏิบัติตามมาตรการฯ | ปัญหา อุปสรรค<br>การแก้ไข /หมายเหตุ | เอกสารอ้างอิง |
|---|---|---|---|
| 9. ประสานงานให้สำนักงานเขตจตุจักรเข้ามาสุบสิ่งปฏิกูลไปกำจัด 1 ปี/ครั้ง หรือตามสภาพการใช้งานจริงซึ่งคาดว่าจะไม่ส่งผลกระทบด้านการจัดการสิ่งปฏิกูลต่อพื้นที่ใกล้เคียง | - โครงการมีการประสานงานให้สำนักงานเขตจตุจักรเข้ามาสุบสิ่งปฏิกูลไปกำจัดตามความเหมาะสม | - | - รูปที่ 2-9 |

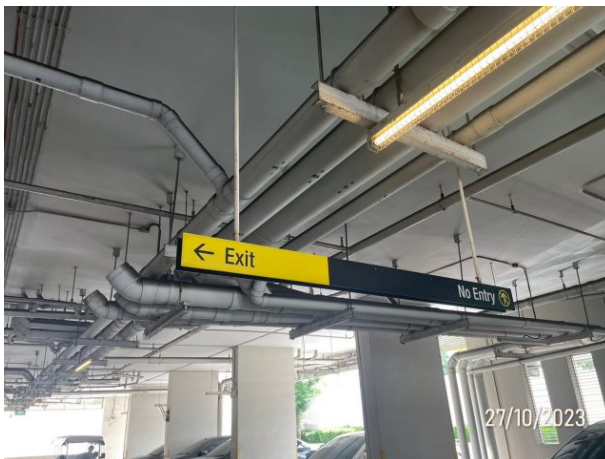
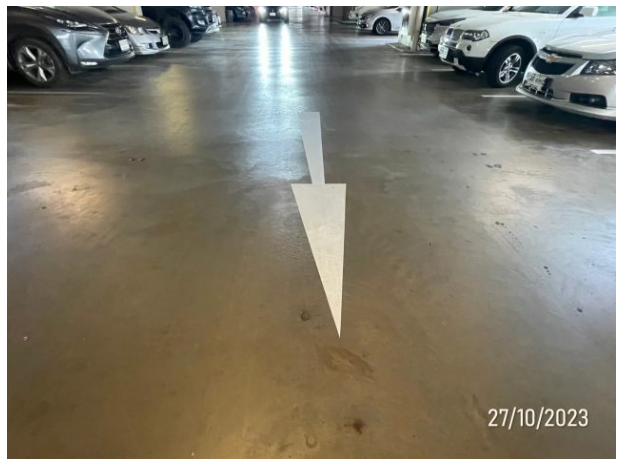
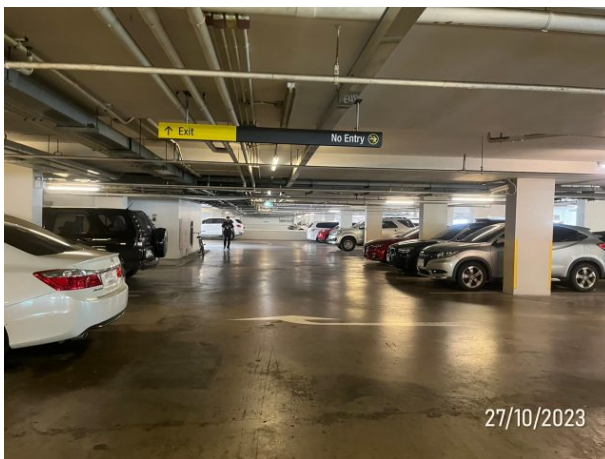
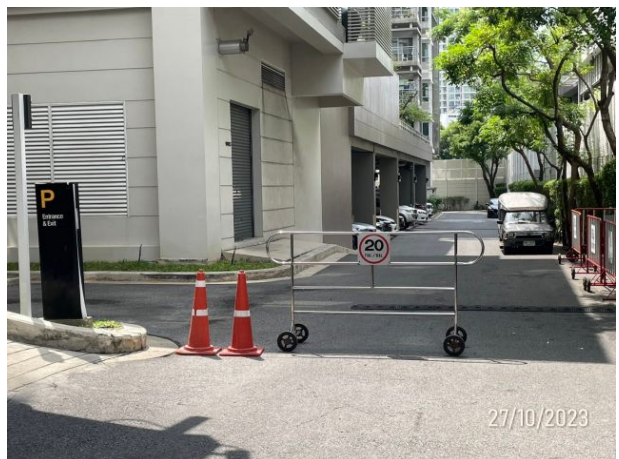
รูปที่ 2-12 ป้ายสัญลักษณ์จราจร และลูกศรบอกทิศทาง

| <b>3.1 การใช้ประโยชน์ที่ดิน</b> | | | |
| - | | | |
| 1. จัดให้มีระบบการจราจรที่มีความปลอดภัยโดยติดตั้งสัญญาณจราจรบริเวณทางเข้าออกพื้นที่โครงการและบริเวณที่จอดรถภายในโครงการ | - โครงการได้มีการติดป้ายเตือนและสัญลักษณ์การจราจรบริเวณทางเข้าออกพื้นที่โครงการและบริเวณพื้นที่จอดรถ | - | - รูปที่ 2-12 |

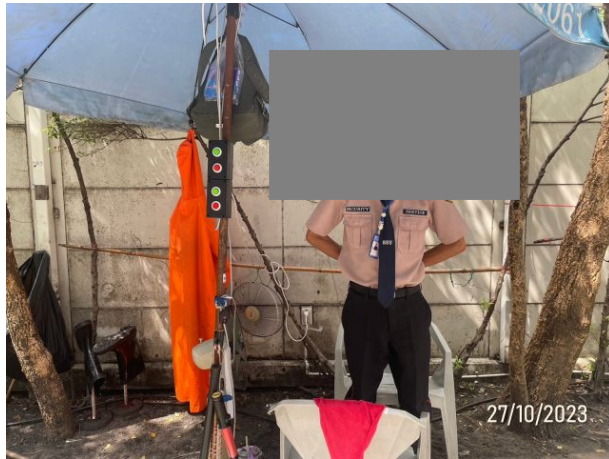
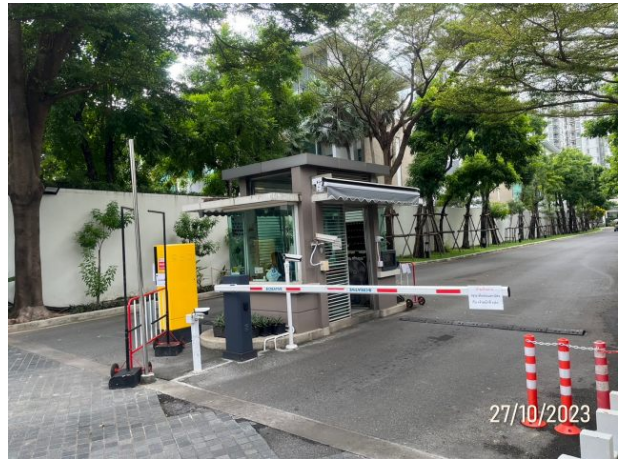
รูปที่ 2-13 เจ้าหน้าที่รักษาความปลอดภัย และอำนวยความสะดวกด้านการจราจร

| <b>3.1 การใช้ประโยชน์ที่ดิน</b> | | | |
| - | | | |
| 2. จัดให้มีเจ้าหน้าที่หรือยามคอยอำนวยความสะดวกในการเข้า-ออกพื้นที่โครงการและที่จอดรถยนต์ | - มีเจ้าหน้าที่คอยอำนวยความสะดวกด้านการจราจรบริเวณพื้นที่จอดรถและบริเวณทางเข้า-ออกโครงการ | - | - รูปที่ 2-13 |

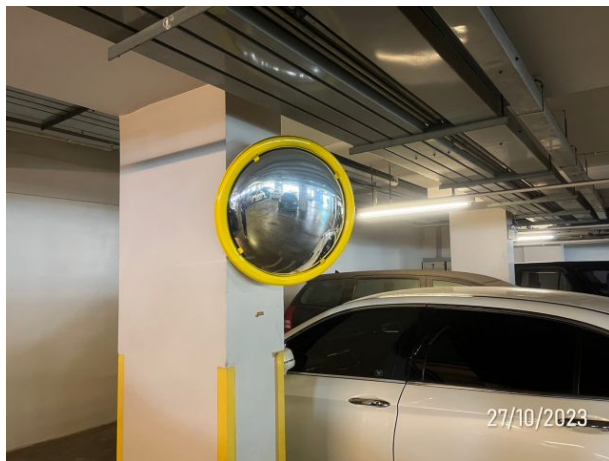
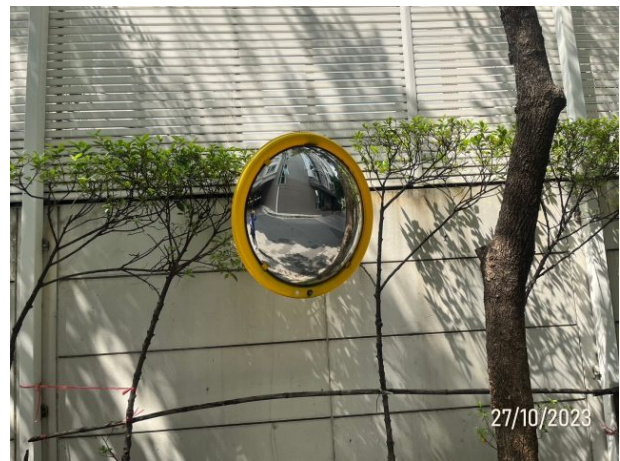
รูปที่ 2-14 กระจกโค้ง

| <b>3.1 การใช้ประโยชน์ที่ดิน</b> | | | |
| - | | | |
| 3. ติดตั้งป้ายสัญลักษณ์การเดินรถภายในโครงการ ได้แก่ ป้ายทางเข้า-ออกโครงการ ป้ายให้เลี้ยว ป้ายเดินรถทางเดียว-เดินรถสวนทาง และกระจกโค้งไว้บริเวณโดยรอบภายในโครงการ | - โครงการได้มีการติดป้ายเตือน กระจกโค้งและสัญลักษณ์การจราจรบริเวณทางเข้าออกพื้นที่โครงการและบริเวณพื้นที่จอดรถ | - | - รูปที่ 2-13<br>- รูปที่ 2-14 |

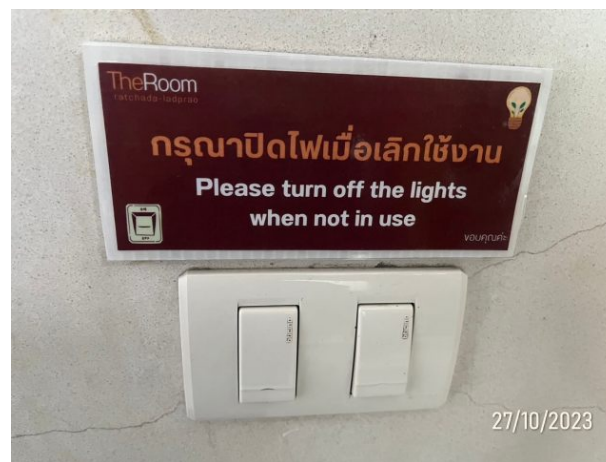
รูปที่ 2-17 ป้ายรณรงค์การประหยัดพลังงานไฟฟ้า

| มาตรการป้องกันและแก้ไขผลกระทบสิ่งแวดล้อม | ผลการปฏิบัติตามมาตรการฯ | ปัญหา อุปสรรค<br>การแก้ไข /หมายเหตุ | เอกสารอ้างอิง |
|---|---|---|---|
| 1. มีการรณรงค์และขอความร่วมมือให้ผู้พักอาศัยภายในโครงการช่วยกันประหยัดไฟฟ้า | - โครงการรณรงค์และประชาสัมพันธ์ให้ผู้พักอาศัยภายในโครงการช่วยกันประหยัดไฟฟ้า | - | - รูปที่ 2-17 |

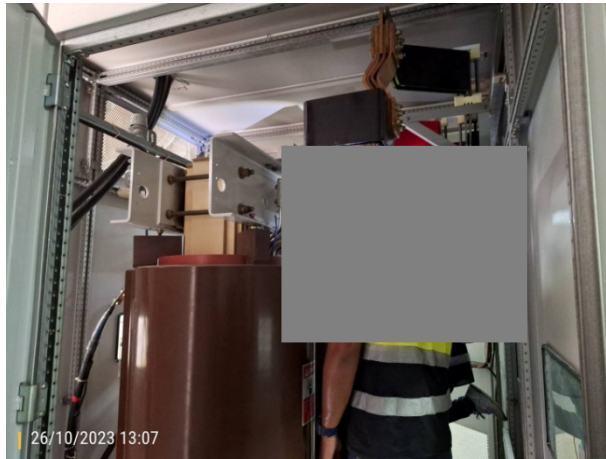
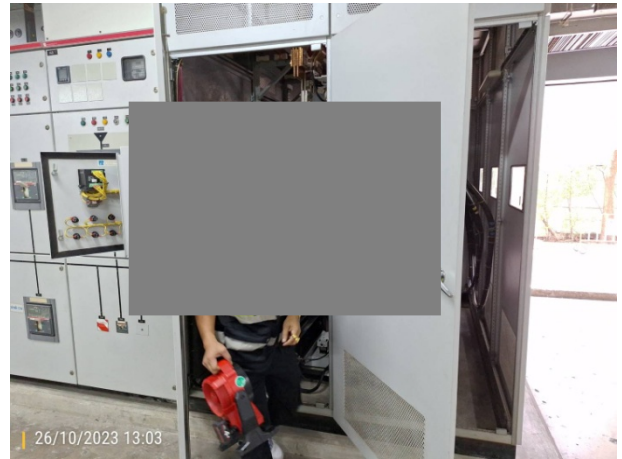
รูปที่ 2-19 เจ้าหน้าที่ตรวจสอบระบบไฟฟ้า

| มาตรการป้องกันและแก้ไขผลกระทบสิ่งแวดล้อม | ผลการปฏิบัติตามมาตรการฯ | ปัญหา อุปสรรค<br>การแก้ไข /หมายเหตุ | เอกสารอ้างอิง |
|---|---|---|---|
| 2. ปรับเปลี่ยนอุปกรณ์ไฟฟ้าเมื่อครบอายุการใช้งานและตรวจซ่อมบำรุงระบบไฟฟ้าอย่างสม่ำเสมอ | - โครงการมีเจ้าหน้าที่ปรับเปลี่ยนอุปกรณ์ไฟฟ้าเมื่อครบอายุการใช้งานและซ่อมบำรุงระบบไฟฟ้าอย่างสม่ำเสมอ | - | - รูปที่ 2-18<br>- รูปที่ 2-19 |

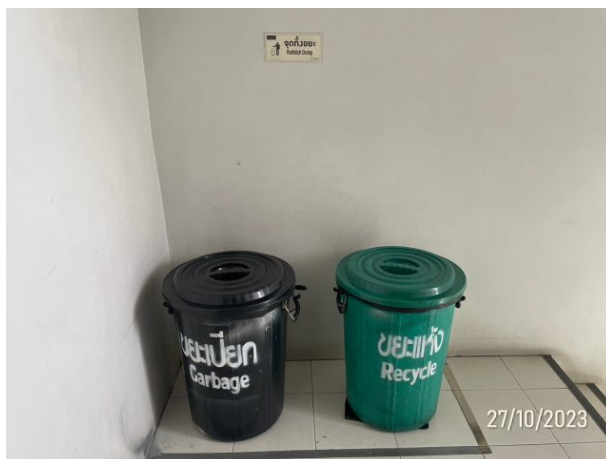
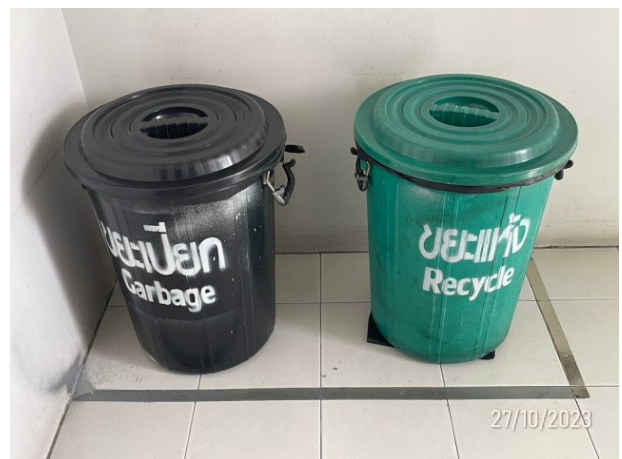
รูปที่ 2-20 ภาพขณะรองรับมูลฝอย/จุดพักมูลฝอย

| มาตรการป้องกันและแก้ไขผลกระทบสิ่งแวดล้อม | ผลการปฏิบัติตามมาตรการฯ | ปัญหา อุปสรรค<br>การแก้ไข /หมายเหตุ | เอกสารอ้างอิง |
|---|---|---|---|
| 2. จัดเตรียมถังขยะขนาด 240 ลิตร ไว้ บริเวณ<br>ชั้นที่ 3 ใกล้กับถังขยะเปียกและถังขยะแห้ง<br>ในแต่ละ Tower และขนาด 20 ลิตรไว้บริเวณ<br>ทางเข้าของอาคารสโมสร สำหรับรองรับขยะ<br>อันตราย | - โครงการจัดให้มีภาชนะรองรับมูลฝอยโดยแยกประเภท<br>เป็น ขยะแห้งและขยะเปียก | - | - รูปที่ 2-20 |
| 6. จัดทำป้ายที่มีข้อความว่า “ขยะเปียก” “ขยะ<br>แห้ง” และ “ขยะอันตราย” ไว้บริเวณด้านหน้า<br>ของถังขยะที่รองรับขยะเปียก ขยะแห้ง และ<br>ขยะอันตราย | - โครงการจัดให้มีภาชนะรองรับขยะมูลฝอยพร้อมทั้งติด<br>ป้ายไว้บริเวณด้านหน้าของถัง “ขยะเปียก” “ขยะแห้ง” | - | - รูปที่ 2-20 |

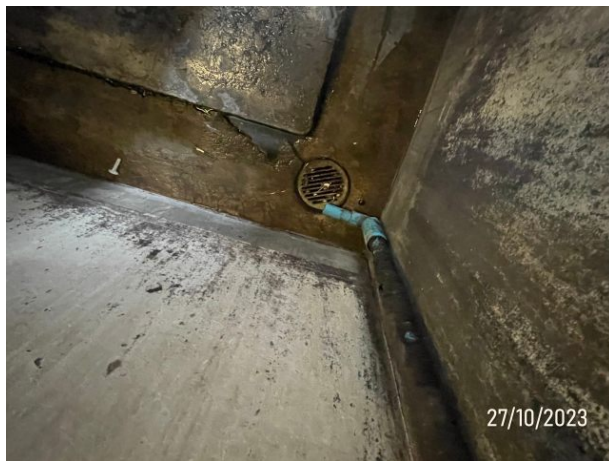
รูปที่ 2-22 ท่อรวบรวมน้ำจากการล้างห้องพักมูลฝอย

| มาตรการป้องกันและแก้ไขผลกระทบสิ่งแวดล้อม | ผลการปฏิบัติตามมาตรการฯ | ปัญหา อุปสรรค<br>การแก้ไข /หมายเหตุ | เอกสารอ้างอิง |
|---|---|---|---|
| 3. จัดให้มีห้องพักขยะรวมของโครงการที่มี<br>ปริมาตรกักเก็บ 37.4 ลูกบาศก์เมตร<br>มีท่อระบายน้ำเพื่อรวบรวมน้ำชะขยะและน้ำ<br>จากการล้างห้องพักขยะไปบำบัดยังระบบ<br>บำบัดน้ำเสียสำเร็จรูปของ Tower D และ<br>ประสานงานกับฝ่ายรักษาความสะอาดและ<br>สวนสาธารณะของสำนักงานเขตจตุจักรให้เข้า<br>มาเก็บขยะมูลฝอยเพื่อนำไปกำจัดวันเว้นวัน | - โครงการมีห้องพักขยะรวม มีท่อระบายน้ำเพื่อรวบรวม<br>น้ำชะขยะและน้ำจากการล้างห้องพักขยะและ<br>ประสานงานสำนักงานเขตจตุจักรให้เข้ามาเก็บขนขยะ<br>มูลฝอย เพื่อนำไปกำจัดต่อไป | - | - รูปที่ 2-22<br>- ภาคผนวกที่ 2-3 |

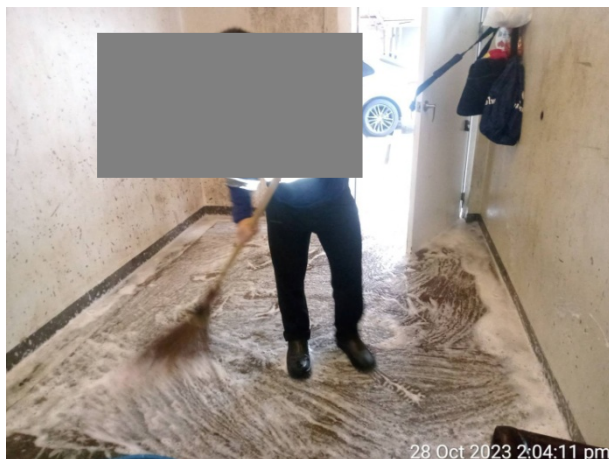
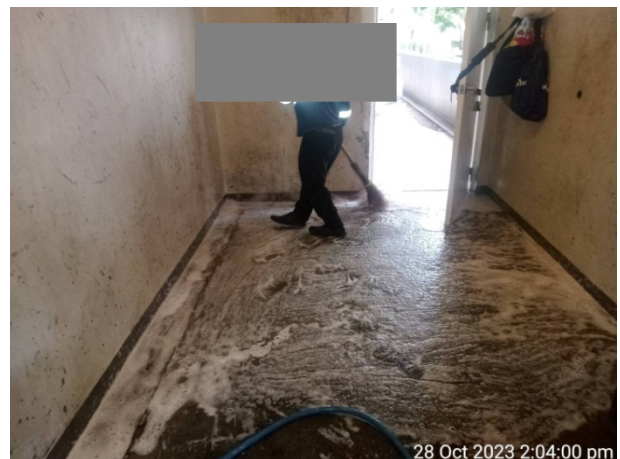
รูปที่ 2-24 เจ้าหน้าที่ทำความสะอาดบริเวณห้องห้องพักขยะรวม

| มาตรการป้องกันและแก้ไขผลกระทบสิ่งแวดล้อม | ผลการปฏิบัติตามมาตรการฯ | ปัญหา อุปสรรค<br>การแก้ไข /หมายเหตุ | เอกสารอ้างอิง |
|---|---|---|---|
| 4. ทำความสะอาดบริเวณห้องพักขยะรวมเป็น<br>ส่วนขยะเปียกขยะแห้งและตั้งถังขยะขนาด<br>240 ลิตร ไว้รองรับขยะอันตรายเพื่อความ<br>สะดวกและรวดเร็วในการเก็บขนขยะมูลฝอย<br>ของสำนักงานเขตจตุจักร | - โครงการมีเจ้าหน้าที่ทำความสะอาดบริเวณห้องพักขยะ<br>รวมของโครงการเป็นประจำ | - | - รูปที่ 2-24 |

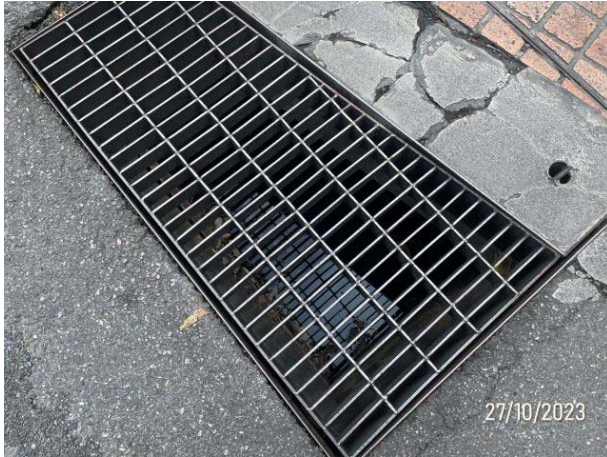
รูปที่ 2-25 บ่อรวมน้ำฝน

| มาตรการป้องกันและแก้ไขผลกระทบสิ่งแวดล้อม | ผลการปฏิบัติตามมาตรการฯ | ปัญหา อุปสรรค<br>การแก้ไข /หมายเหตุ | เอกสารอ้างอิง |
|---|---|---|---|
| <ol style="list-style-type: none"> <li>1. จัดให้มีท่อรวบรวมน้ำฝนภายในพื้นที่โครงการมายังบ่อหน่วงน้ำขนาด 260 ลูกบาศก์เมตรเพื่อรองรับน้ำส่วนเกินและสูบออกหลังฝนหยุดตกด้วยอัตราระบายน้ำ 0.233 ลบ.ม./วินาที (14 ลบ.ม./นาที่) ซึ่งเมื่อรวมกับอัตราการระบายน้ำทั้งจากระบบบำบัดน้ำเสียในชั่วโมงสูงสุด 0.017 ลบ.ม./วินาที (1 ลบ.ม./นาที่) จะทำให้ภายหลังการพัฒนาโครงการมีการระบายน้ำออกจากพื้นที่โครงการด้วยอัตราสูงสุดรวมเท่ากับ 15 ลบ.ม./นาที่ (0.25 ลบ.ม./วินาที) ซึ่งไม่เกินอัตราการระบายน้ำเดิมก่อนมีโครงการที่มีค่าเท่ากับ 16 ลบ.ม./นาที่ (0.27 ลบ.ม./วินาที) ในการระบายน้ำฝนส่วนเกินออก</li> </ol> | <ul style="list-style-type: none"> <li>- โครงการจัดให้มีท่อรวบรวมน้ำฝนภายในพื้นที่โครงการมายังบ่อหน่วงน้ำเพื่อรองรับน้ำส่วนเกินสู่ท่อระบายน้ำสาธารณะริมถนนลาดพร้าวทางทิศเหนือของโครงการ</li> </ul> | - | <ul style="list-style-type: none"> <li>- รูปที่ 2-25</li> <li>- รูปที่ 2-26</li> </ul> |

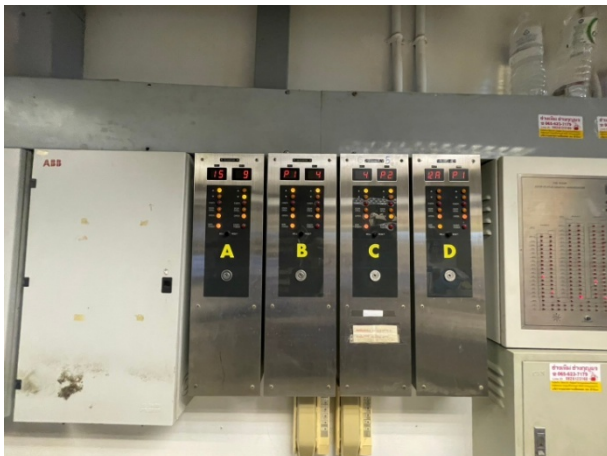
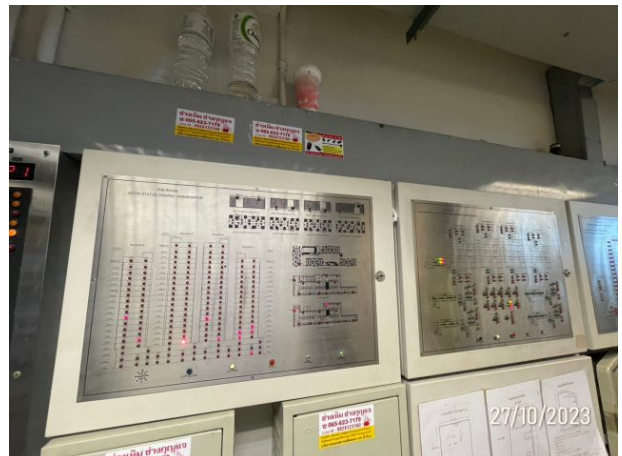
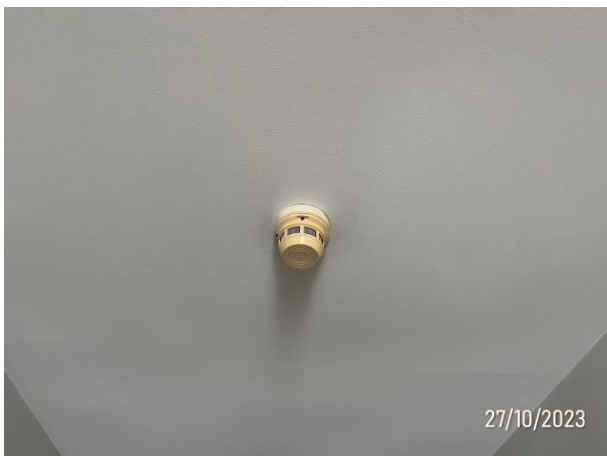
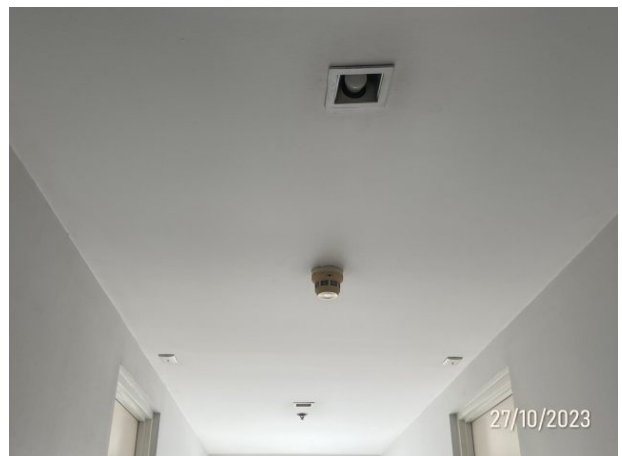
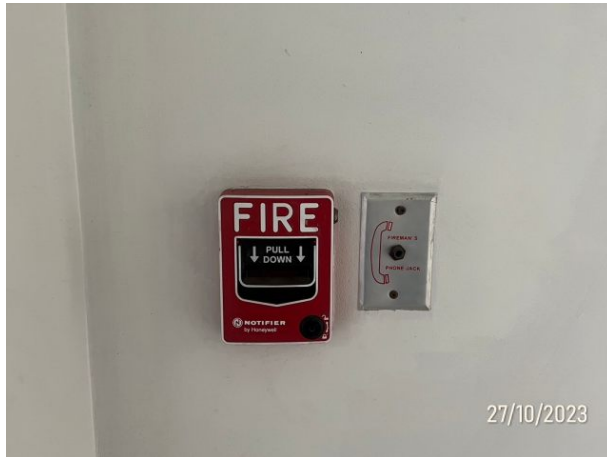
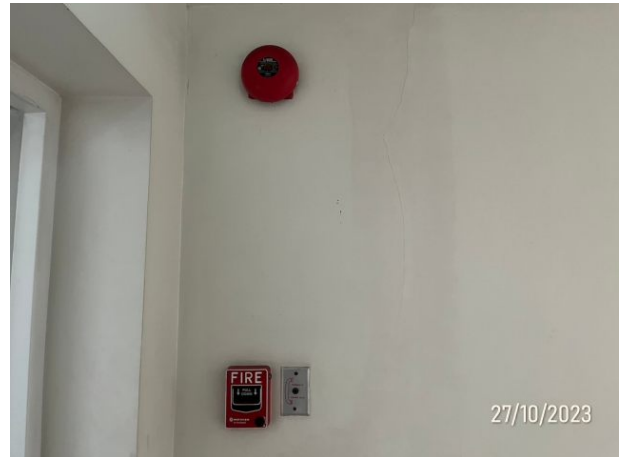
รูปที่ 2-27 ระบบป้องกันอัคคีภัย

| มาตรการป้องกันและแก้ไขผลกระทบสิ่งแวดล้อม | ผลการปฏิบัติตามมาตรการฯ | ปัญหา อุปสรรค<br>การแก้ไข /หมายเหตุ | เอกสารอ้างอิง |
|---|---|---|---|
| <p>1. โครงการจัดให้มีการติดตั้งระบบป้องกันอัคคีภัยภายในโครงการโดยพิจารณาความสอดคล้องและความเพียงพอตามข้อกำหนดในกฎกระทรวงฉบับที่ 33 (พ.ศ.2535) ฉบับที่ 39 (พ.ศ.2537) ฉบับที่ 47 (พ.ศ.2540) และฉบับที่ 55 (พ.ศ.2543) ออกตามความในพระราชบัญญัติควบคุมอาคาร พ.ศ. 2522 ที่ระบุให้อาคารสูงและอาคารขนาดใหญ่พิเศษต้องจัดให้มีอย่างครบถ้วน ดังนี้</p> <p><u>แผนควบคุมระบบสัญญาณแจ้งเหตุเพลิงไหม้</u></p> <ul style="list-style-type: none"> <li>- ติดตั้งไว้ในห้องหม้อแปลงซึ่งอยู่บริเวณ Podium ชั้นที่ 2</li> </ul> <p><u>อุปกรณ์ตรวจจับความร้อน</u></p> <ul style="list-style-type: none"> <li>- ติดตั้งกระจายครอบคลุมพื้นที่ภายในห้องพักอาศัยทั่วทุกชั้นของทุก</li> </ul> | <ul style="list-style-type: none"> <li>- โครงการติดตั้งระบบป้องกันอัคคีภัยต่างๆ ได้แก่ แผนควบคุมระบบสัญญาณแจ้งเหตุเพลิงไหม้ เครื่องตรวจจับควัน (Smoke Detector) อุปกรณ์แจ้งเหตุเพลิงไหม้แบบใช้มือ (Manual Pull Station) กริ่งแจ้งเตือนเพลิงไหม้ (Alarm Bell) หัวกระจายน้ำดับเพลิง (Sprinkler) ตู้รับน้ำดับเพลิง (Fire Hose Cabinet) หัวรับน้ำดับเพลิง (Fire Department Connection) ระบบเครื่องสูบน้ำดับเพลิง (Fire Pump System) และเครื่องดับเพลิงมือถือ อีกทั้งมีเจ้าหน้าที่ตรวจสอบสภาพให้พร้อมใช้งานอยู่เสมอ</li> </ul> | - | <ul style="list-style-type: none"> <li>- รูปที่ 2-27</li> <li>- รูปที่ 2-28</li> </ul> |

| มาตรการป้องกันและแก้ไขผลกระทบสิ่งแวดล้อม | ผลการปฏิบัติตามมาตรการฯ | ปัญหา อุปสรรค<br>การแก้ไข /หมายเหตุ | เอกสารอ้างอิง |
|---|---|---|---|
| <p><u>อุปกรณ์ตรวจจับควัน</u></p> <ul style="list-style-type: none"> <li>- บริเวณ Podium ติดตั้งกระจายครอบคลุมพื้นที่ทั่วทุกชั้นทั้งในห้องเครื่อง ห้องปั้มน้ำดับเพลิง ห้องปั้มน้ำ ห้องหม้อแปลง ห้องเครื่องกำเนิดไฟฟ้า ห้องเครื่องสระ ห้องออกกำลังกาย ส่วนเอนกประสงค์และโถงลิฟท์</li> <li>- บริเวณ Tower ติดตั้งกระจายครอบคลุมพื้นที่ทั่วทุกชั้นของทุก Tower ทั้งในห้องพักอาศัย ทางเดินร่วมและโถงลิฟท์</li> <li>- อาคารสโมสติดตั้งไว้บริเวณห้องรับรองของชั้นที่ 1 และห้องสโมสรของชั้นที่ 2</li> </ul> | <ul style="list-style-type: none"> <li>- โครงการติดตั้งระบบป้องกันอัคคีภัยต่างๆ ได้แก่ แผงควบคุมระบบสัญญาณแจ้งเหตุเพลิงไหม้ เครื่องตรวจจับควัน (Smoke Detector) อุปกรณ์แจ้งเหตุเพลิงไหม้แบบใช้มือ (Manual Pull Station) กริ่งแจ้งเตือนเพลิงไหม้ (Alarm Bell) หัวกระจายน้ำดับเพลิง (Sprinkler) ตู้รับน้ำดับเพลิง (Fire Hose Cabinet) หัวรับน้ำดับเพลิง (Fire Department Connection) ระบบเครื่องสูบน้ำดับเพลิง (Fire Pump System) และเครื่องดับเพลิงมือถือ อีกทั้งมีเจ้าหน้าที่ตรวจสอบสภาพให้พร้อมใช้งานอยู่เสมอ</li> </ul> | - | <ul style="list-style-type: none"> <li>- รูปที่ 2-27</li> <li>- รูปที่ 2-28</li> </ul> |
| <p><u>อุปกรณ์แจ้งเหตุเพลิงไหม้แบบใช้มือ</u></p> <ul style="list-style-type: none"> <li>- บริเวณ Podium ติดตั้งกระจายครอบคลุมพื้นที่ชั้น 1 และ 2 บริเวณบันไดหลัก บันไดหนีไฟ และบันไดขึ้นลงระหว่างชั้นจอดรถ</li> <li>- บริเวณ Tower ติดตั้งไว้บริเวณบันไดหลักและบันไดหนีไฟในทุกชั้นของทุก Tower</li> </ul> | <ul style="list-style-type: none"> <li>- โครงการติดตั้งระบบป้องกันอัคคีภัยต่างๆ ได้แก่ แผงควบคุมระบบสัญญาณแจ้งเหตุเพลิงไหม้ เครื่องตรวจจับควัน (Smoke Detector) อุปกรณ์แจ้งเหตุเพลิงไหม้แบบใช้มือ (Manual Pull Station) กริ่งแจ้งเตือนเพลิงไหม้ (Alarm Bell) หัวกระจายน้ำดับเพลิง (Sprinkler) ตู้รับน้ำดับเพลิง (Fire Hose Cabinet) หัวรับน้ำดับเพลิง (Fire Department Connection) ระบบเครื่องสูบน้ำดับเพลิง (Fire Pump System) และเครื่องดับเพลิงมือถือ อีกทั้งมีเจ้าหน้าที่ตรวจสอบสภาพให้พร้อมใช้งานอยู่เสมอ</li> </ul> | - | <ul style="list-style-type: none"> <li>- รูปที่ 2-27</li> <li>- รูปที่ 2-28</li> </ul> |

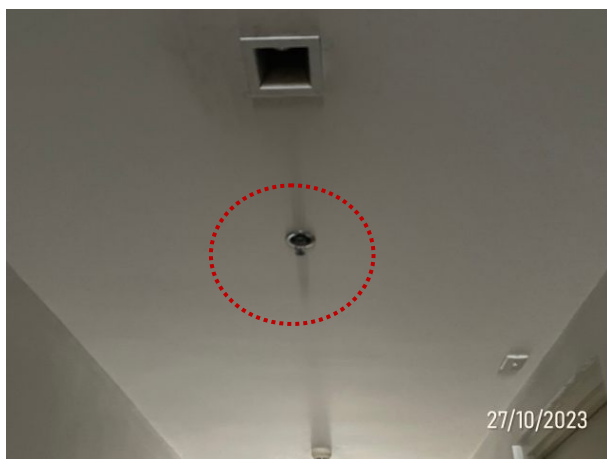
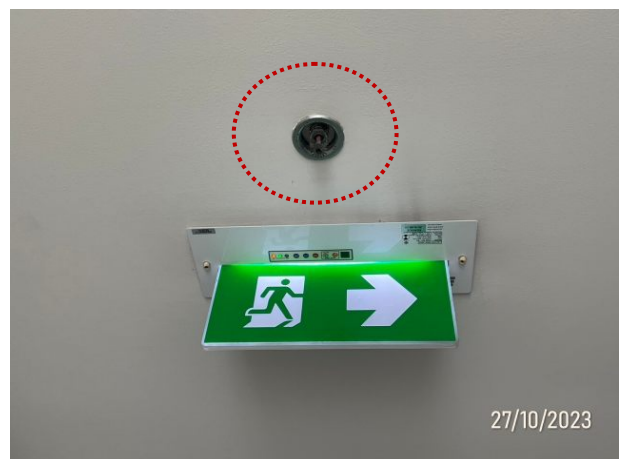
| มาตรการป้องกันและแก้ไขผลกระทบสิ่งแวดล้อม | ผลการปฏิบัติตามมาตรการฯ | ปัญหา อุปสรรค<br>การแก้ไข /หมายเหตุ | เอกสารอ้างอิง |
|---|---|---|---|
| <p><u>หัวกระจายน้ำดับเพลิง</u></p> <ul style="list-style-type: none"> <li>- บริเวณ Podium ติดตั้งหัวกระจายน้ำชนิด up-right กระจายครอบคลุมบริเวณที่จอดรถ ทั้งชั้นที่ 1 และ 2 และติดตั้งหัวกระจายน้ำชนิด pendent บริเวณโถงทางเข้าและโถงลิฟต์ทุกแห่ง ทั้งชั้นที่ 1 และ 2</li> <li>- บริเวณ Tower ติดตั้งหัวกระจายน้ำชนิด pendent กระจายครอบคลุมทั่วทั้งชั้น</li> </ul> | <ul style="list-style-type: none"> <li>- โครงการติดตั้งระบบป้องกันอัคคีภัยต่างๆ ได้แก่ แผงควบคุมระบบสัญญาณแจ้งเหตุเพลิงไหม้ เครื่องตรวจจับควัน (Smoke Detector) อุปกรณ์แจ้งเหตุเพลิงไหม้แบบใช้มือ (Manual Pull Station) กริ่งแจ้งเตือนเพลิงไหม้ (Alarm Bell) หัวกระจายน้ำดับเพลิง (Sprinkler) ตู้รับน้ำดับเพลิง (Fire Hose Cabinet) หัวรับน้ำดับเพลิง (Fire Department Connection) ระบบเครื่องสูบน้ำดับเพลิง (Fire Pump System) และเครื่องดับเพลิงมือถือ อีกทั้งมีเจ้าหน้าที่ตรวจสอบสภาพให้พร้อมใช้งานอยู่เสมอ</li> </ul> | - | <ul style="list-style-type: none"> <li>- รูปที่ 2-27</li> <li>- รูปที่ 2-28</li> </ul> |

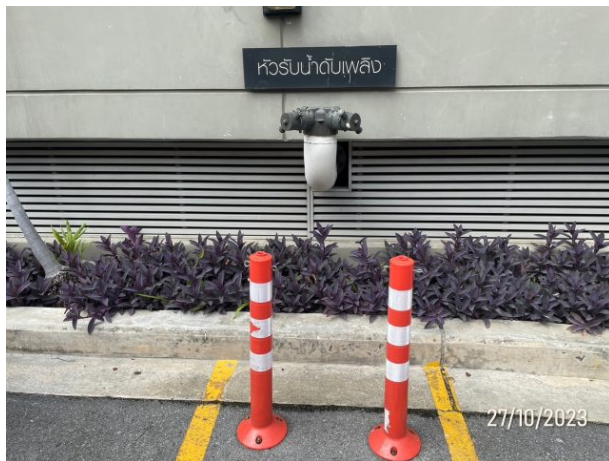
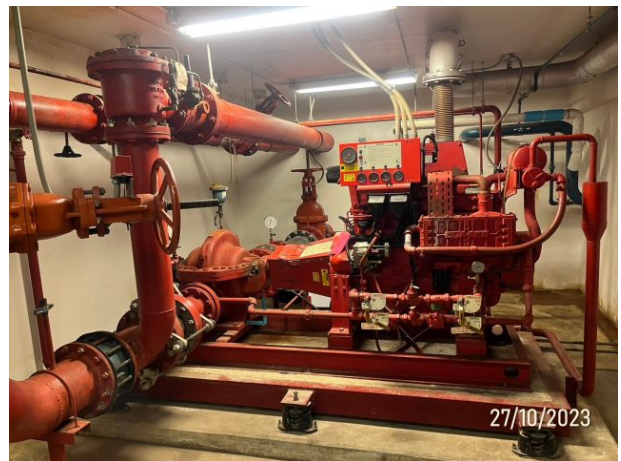
| มาตรการป้องกันและแก้ไขผลกระทบสิ่งแวดล้อม | ผลการปฏิบัติตามมาตรการฯ | ปัญหา อุปสรรค<br>การแก้ไข /หมายเหตุ | เอกสารอ้างอิง |
|---|---|---|---|
| <p><u>หัวรับน้ำดับเพลิง</u></p> <ul style="list-style-type: none"> <li>- ติดตั้งไว้รอบอาคารทั้งหมด 4 จุดแบ่งเป็นทางด้านทิศตะวันออก 2 จุด ทิศตะวันตก 1 จุดและทิศใต้ 1 จุด</li> </ul> | <ul style="list-style-type: none"> <li>- โครงการติดตั้งระบบป้องกันอัคคีภัยต่างๆ ได้แก่ แผงควบคุมระบบสัญญาณแจ้งเหตุเพลิงไหม้ เครื่องตรวจจับควัน (Smoke Detector) อุปกรณ์แจ้งเหตุเพลิงไหม้แบบใช้มือ (Manual Pull Station) กริ่งแจ้งเตือนเพลิงไหม้ (Alarm Bell) หัวกระจายน้ำดับเพลิง (Sprinkler) ตู้รับน้ำดับเพลิง (Fire Hose Cabinet) หัวรับน้ำดับเพลิง (Fire Department Connection) ระบบเครื่องสูบน้ำดับเพลิง (Fire Pump System) และเครื่องดับเพลิงมือถือ อีกทั้งมีเจ้าหน้าที่ตรวจสอบสภาพให้พร้อมใช้งานอยู่เสมอ</li> </ul> | - | <ul style="list-style-type: none"> <li>- รูปที่ 2-27</li> <li>- รูปที่ 2-28</li> </ul> |

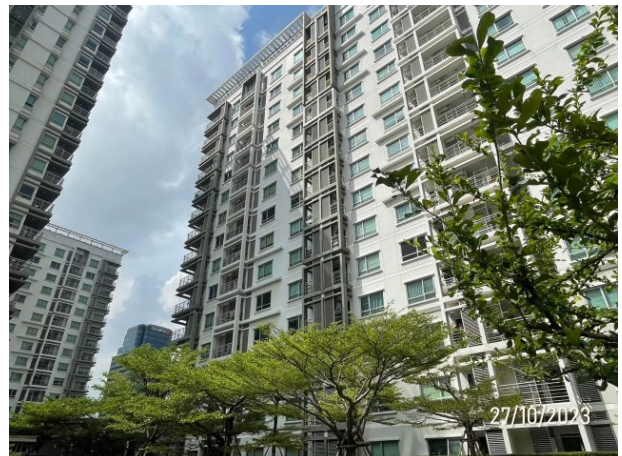
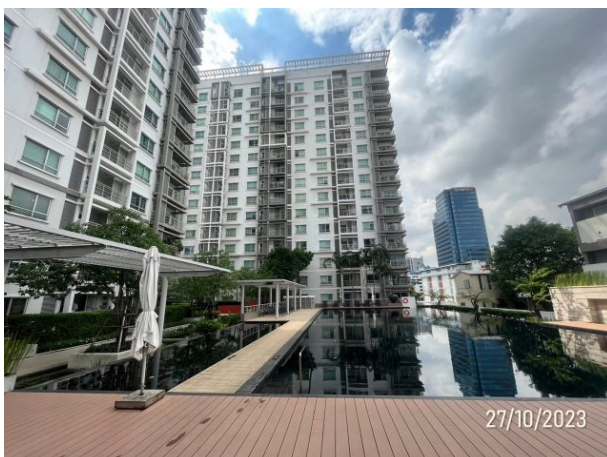
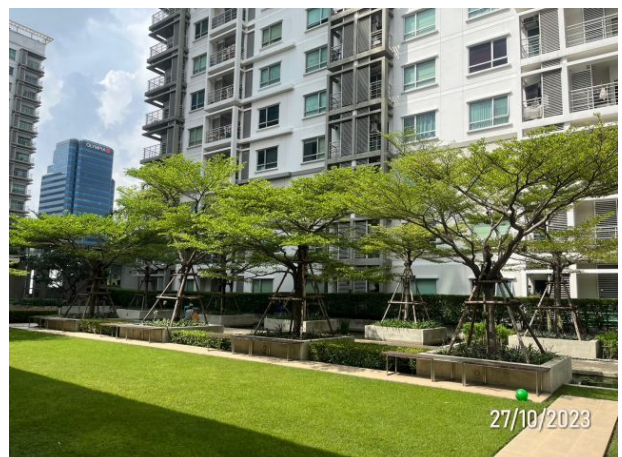
รูปที่ 2-31 อาคารโครงการ

| มาตรการป้องกันและแก้ไขผลกระทบสิ่งแวดล้อม | ผลการปฏิบัติตามมาตรการฯ | ปัญหา อุปสรรค<br>การแก้ไข /หมายเหตุ | เอกสารอ้างอิง |
|---|---|---|---|
| 5. กำหนดแนวทางในการลดผลกระทบตั้งแต่<br>ขั้นตอนออกแบบอาคารและการจัดสภาพแวดล้อม<br>ภายในโครงการ ได้แก่ รูปแบบอาคาร (ที่ไม่ได้<br>จัดวางตัวอาคารจนเต็มพื้นที่) สีและวัสดุ<br>ก่อสร้าง (ใช้สีโทนเย็นสบายตาและกระจก<br>สีเขียวตัดแสง) และการจัดสภาพแวดล้อม<br>ภายในโครงการให้มีพื้นที่สีเขียวโดยรอบ<br>แทนที่จะเห็นตัวอาคารเพียงอย่างเดียว | - โครงการกำหนดแนวทางในการลดผลกระทบตั้งแต่<br>ขั้นตอนการออกแบบอาคารและการจัดสภาพแวดล้อม<br>ภายในโครงการ ได้แก่ รูปแบบอาคาร โทนสีและการจัด<br>สภาพแวดล้อมภายในโครงการให้มีพื้นที่สีเขียวโดยรอบ<br>แทนที่จะเห็นตัวอาคารเพียงอย่างเดียว | - | - รูปที่ 2-1<br>- รูปที่ 2-31 |
