ผลการปฏิบัติตามมาตรการป้องกันและ  
แก้ไขผลกระทบสิ่งแวดล้อม

บริษัท แปซิฟิค แลบบอราตอรี จำกัด ได้ดำเนินการติดตามตรวจสอบผลการปฏิบัติตามมาตรการป้องกัน และแก้ไขผลกระทบสิ่งแวดล้อม (ระยะดำเนินการ) โครงการ THE ROOM รัชดา-ลาดพร้าว ของบริษัท แลนด์ แอนด์ เฮ้าส์ จำกัด (มหาชน) ในด้านต่างๆ ได้แก่

ผลการติดตามตรวจสอบการปฏิบัติตามมาตรการป้องกันและแก้ไขผลกระทบสิ่งแวดล้อม ระยะดำเนินการ โครงการ THE ROOM รัชดา-ลาดพร้าว ของบริษัท แลนด์ แอนด์ เฮ้าส์ จำกัด (มหาชน) บริหารจัดการโดยนิติบุคคล อาคารชุด THE ROOM รัชดา-ลาดพร้าว ระหว่างเดือนกรกฎาคม - ธันวาคม 2566 มีรายละเอียดแสดงดังตารางที่ 2-2

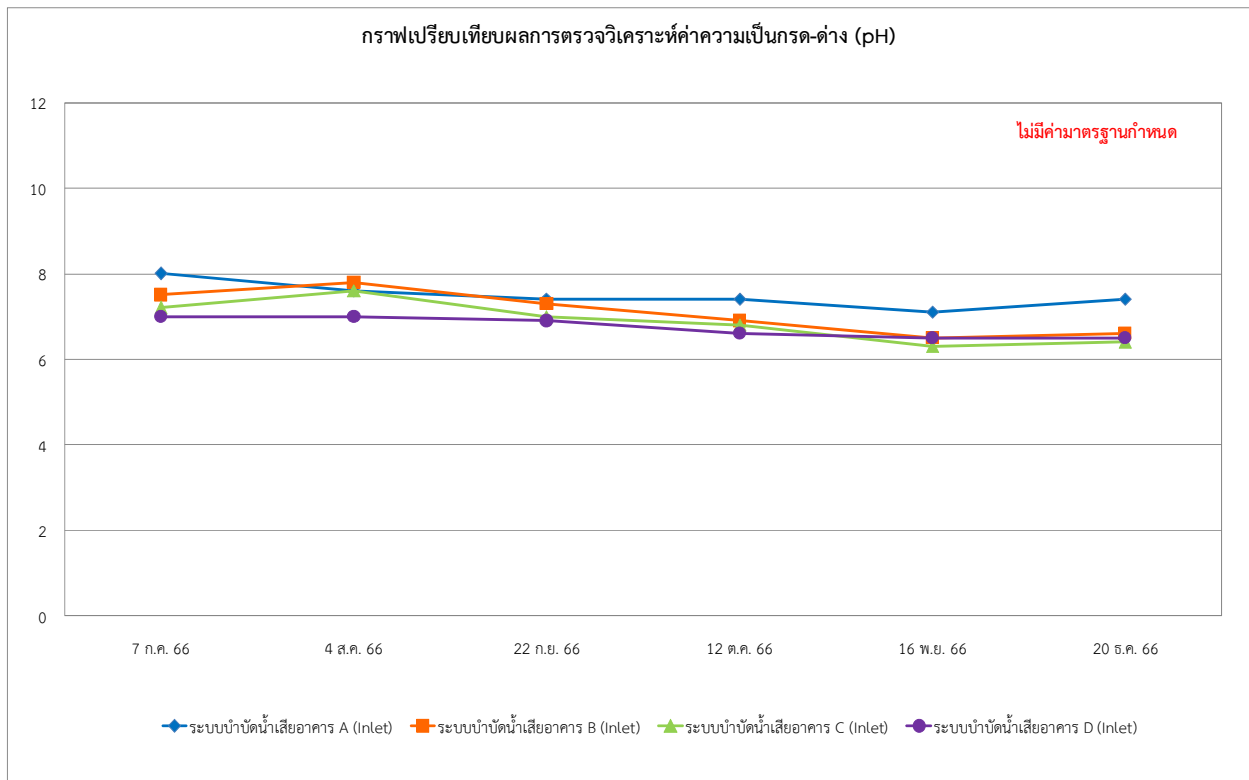
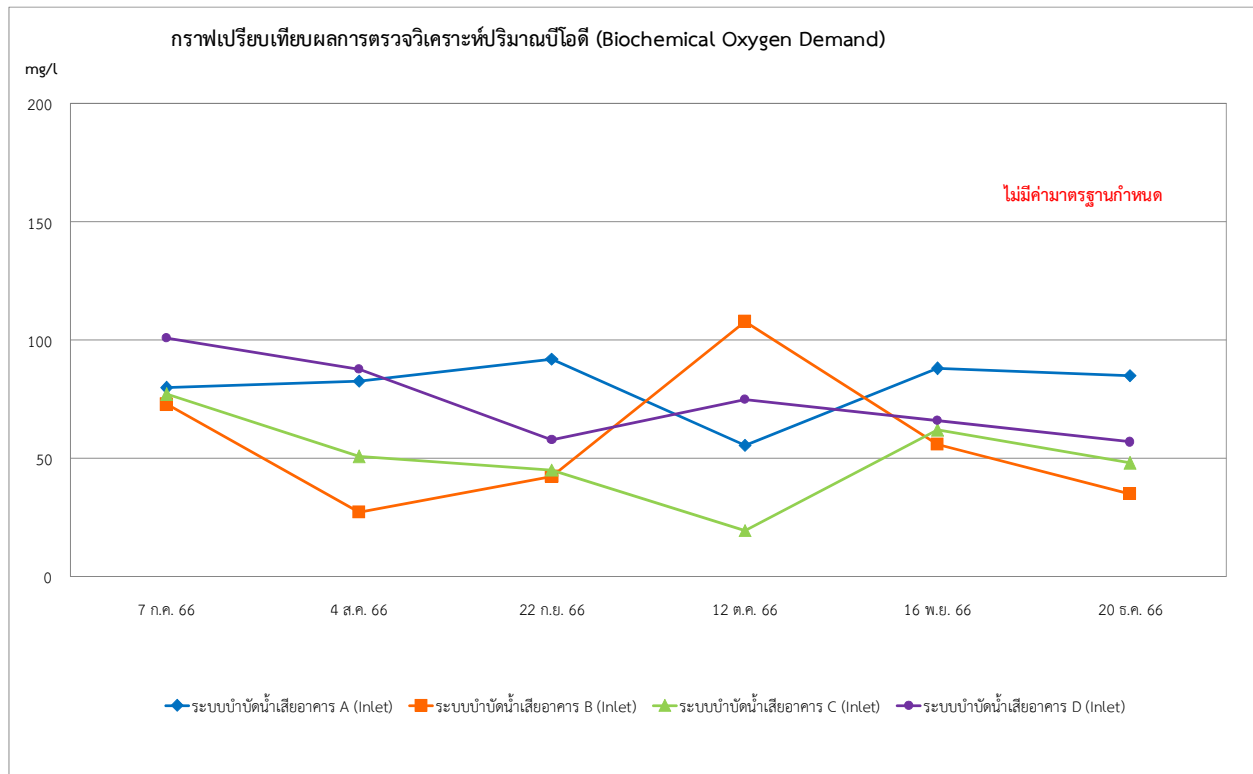
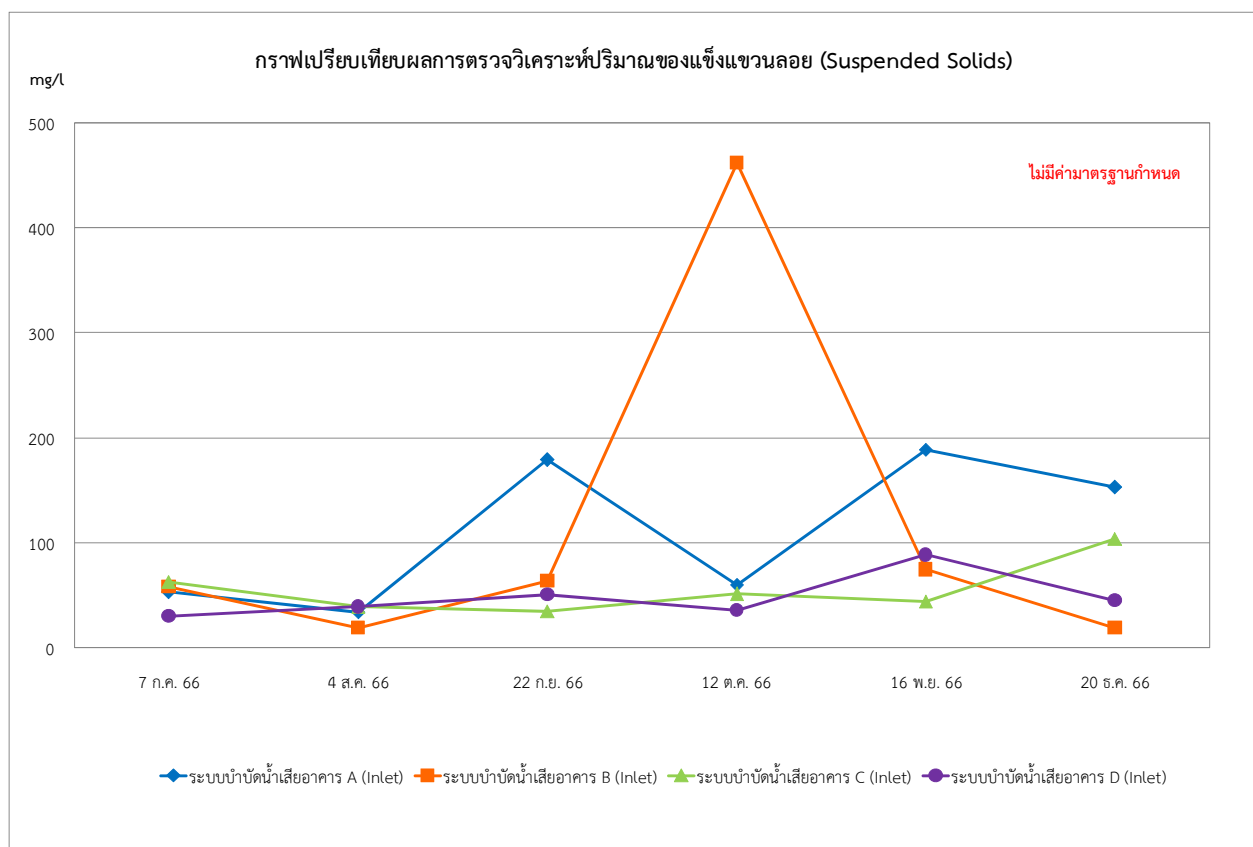
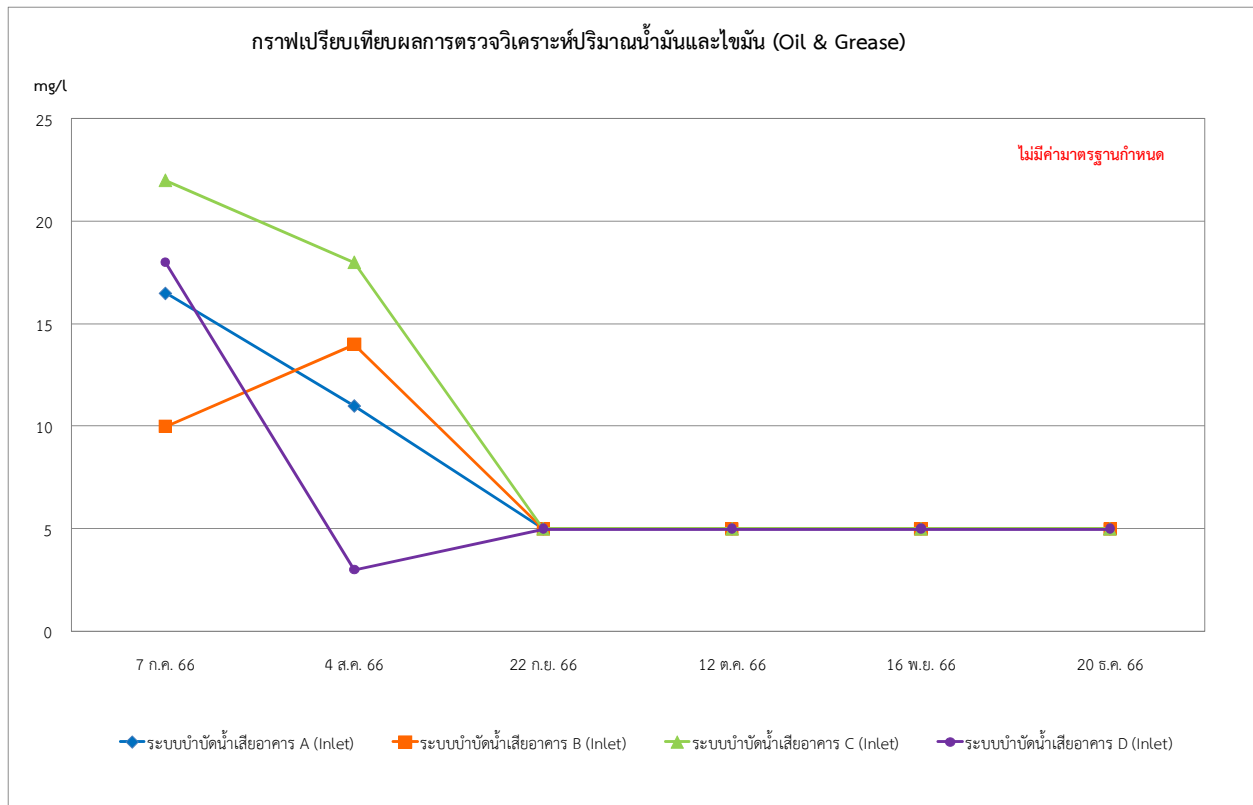
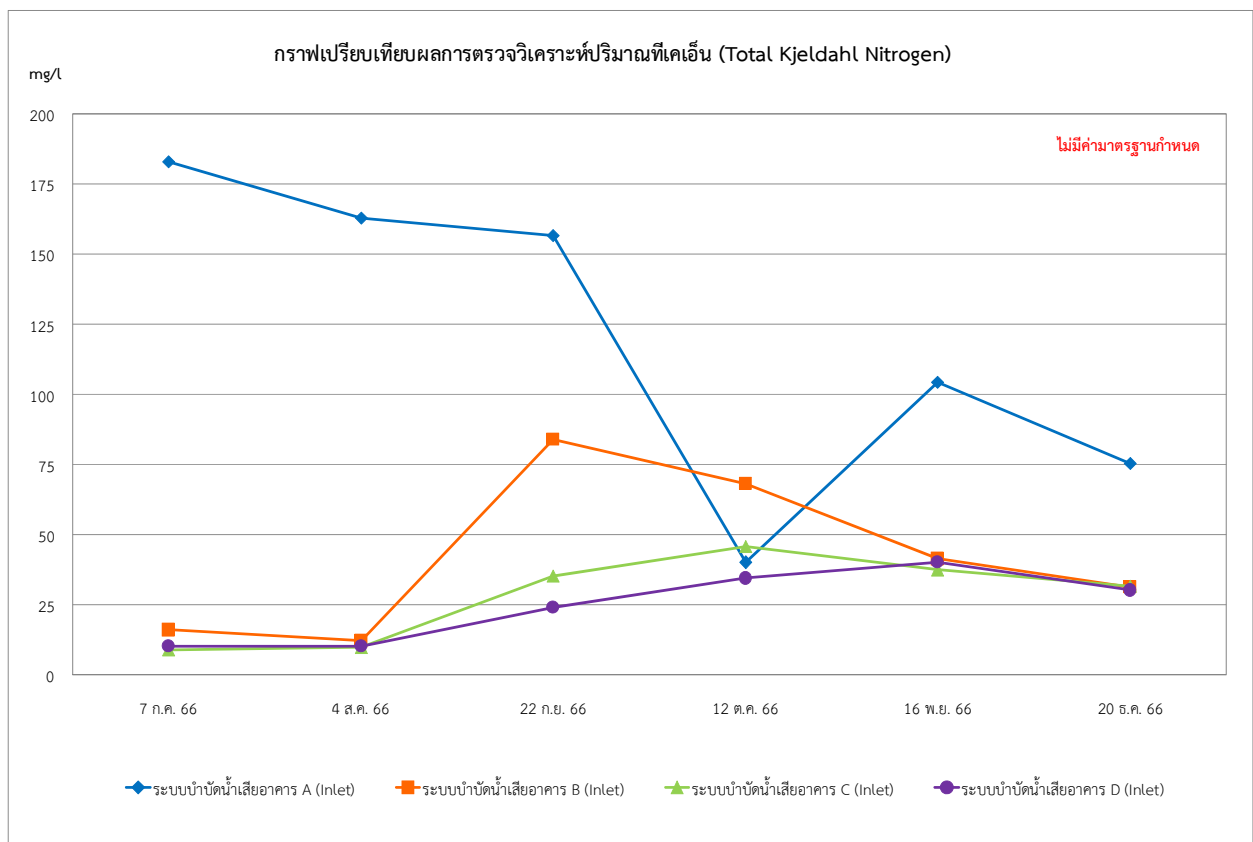
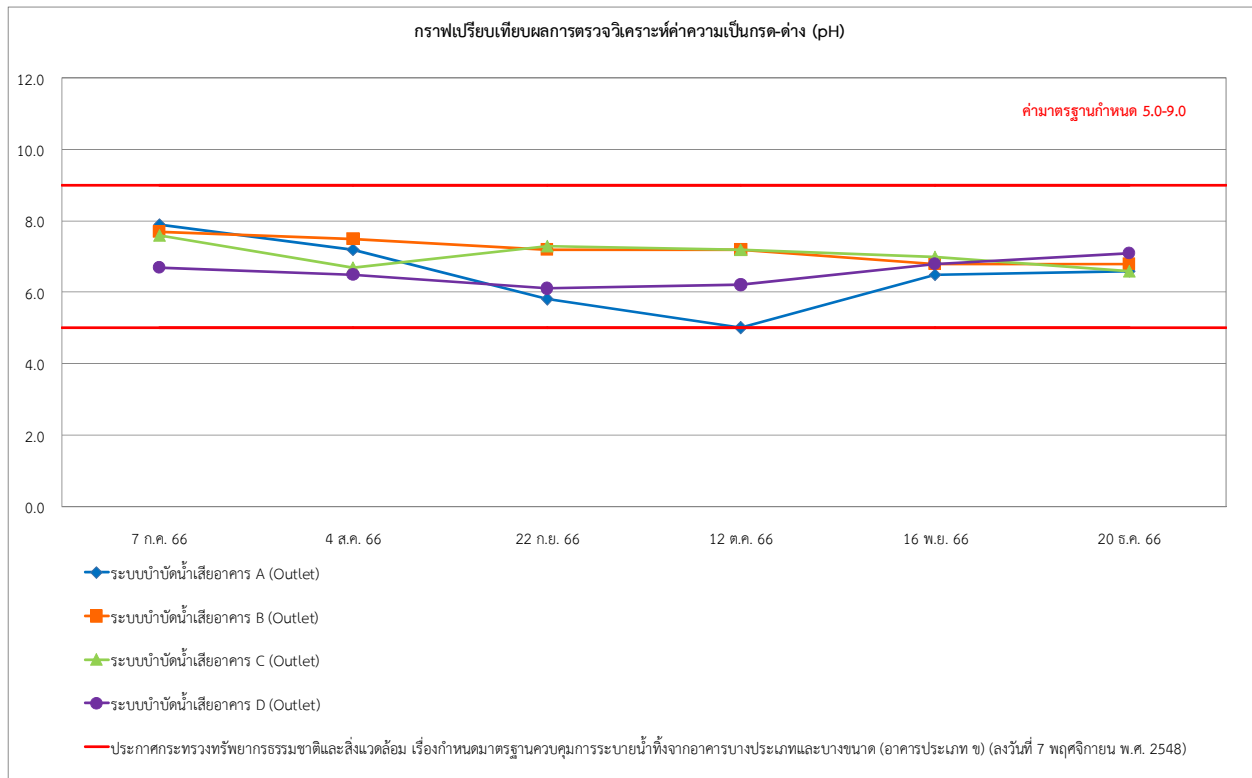
รูปที่ 3.1-3 กราฟผลการตรวจวิเคราะห์คุณภาพน้ำทิ้ง ปี 2566

จากผลการตรวจวิเคราะห์คุณภาพน้ำทิ้ง จำนวน 8 จุด ได้แก่ น้ำเสียก่อนเข้าสู่ระบบบำบัดอาคาร A, B, C และ D น้ำเสียที่ผ่านระบบบำบัดอาคาร A, B, C และ D เมื่อเดือนกรกฎาคม-ธันวาคม 2566 พบว่า ดัชนีที่ทำการตรวจวิเคราะห์ส่วนใหญ่มีค่าอยู่ในเกณฑ์ที่มาตรฐานกำหนด เมื่อเทียบกับมาตรฐานประกาศกระทรวงทรัพยากรธรรมชาติและสิ่งแวดล้อม เรื่องกำหนดมาตรฐานควบคุมการระบายน้ำทิ้งจากอาคารบางประเภทและบางขนาด (ลงวันที่ 7 พฤศจิกายน พ.ศ. 2548) รายละเอียดผลการตรวจวิเคราะห์แสดงดังรูปที่ 3.1-3
