รายงานผลการปฏิบัติตามมาตรการป้องกันและแก้ไขผลกระทบสิ่งแวดล้อม
และมาตรการติดตามตรวจสอบคุณภาพสิ่งแวดล้อม
โครงการโรงแรมสตาร์ 2 (ระยะดำเนินการ)
(เดิมชื่อ โรงแรมสตาร์และพลาซ่า)
ตั้งอยู่ที่ศูนย์การค้าระยอง เทศบาลนครระยอง อำเภอเมืองระยอง จังหวัดระยอง
บริษัท ระยองสตาร์ จำกัด
เลขที่ 109 ซอยศูนย์การค้าสาย 4 ถนนสุขุมวิท ตำบลท่าประดู่
อำเภอเมืองระยอง จังหวัดระยอง 21000
เดือนกรกฎาคม – ธันวาคม 2566

รายงานผลการปฏิบัติตามมาตรการป้องกันและแก้ไขผลกระทบสิ่งแวดล้อม
และมาตรการติดตามตรวจสอบผลกระทบสิ่งแวดล้อม

1. ชื่อโครงการ โรงแรมสตาร์ 2

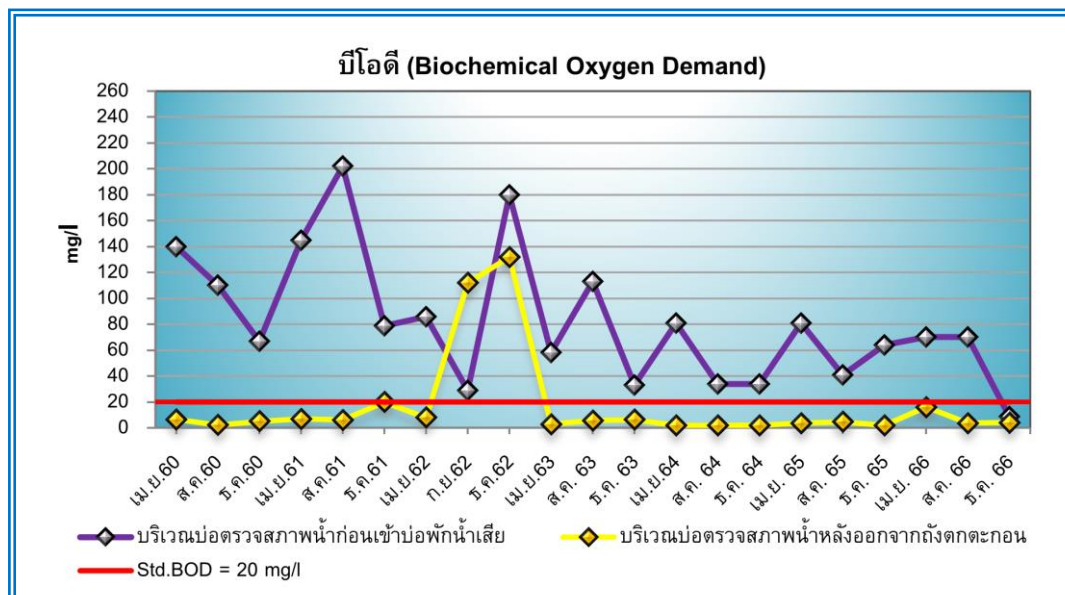
รูปที่ 4.3-2 กราฟเปรียบเทียบผลการวิเคราะห์ค่าความสกปรกในรูปบีโอดี (Biochemical Oxygen Demand)
โครงการโรงแรมสตาร์ 2 (ระยะดำเนินการ)
ระหว่างเดือนเมษายน 2560 – ธันวาคม 2566

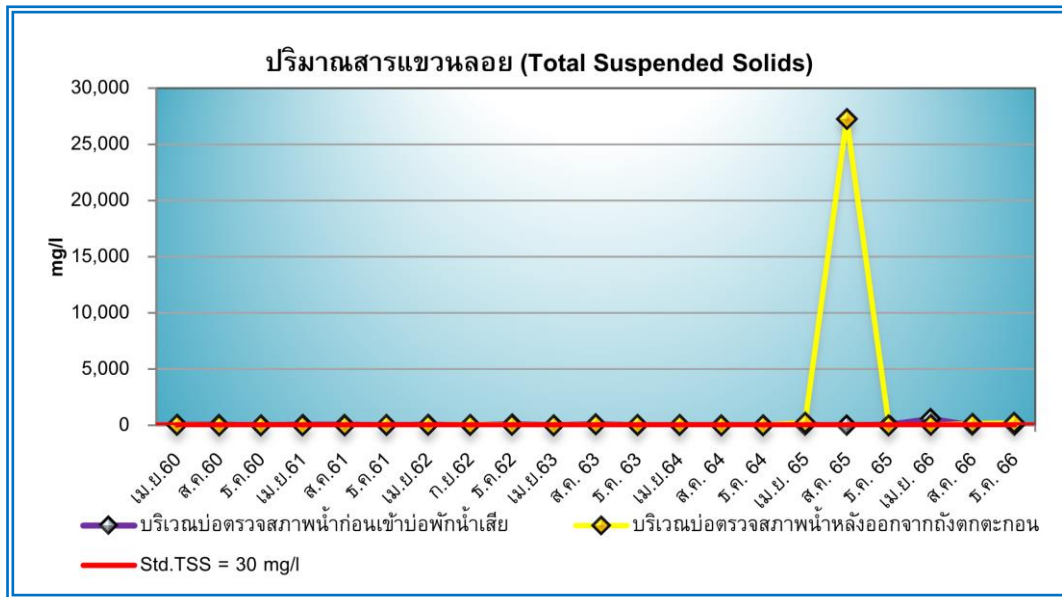
รูปที่ 4.3-3 กราฟเปรียบเทียบผลการวิเคราะห์ปริมาณสารแขวนลอย (Total Suspended Solids)
โครงการโรงแรมสตาร์ 2 (ระยะดำเนินการ)
ระหว่างเดือนเมษายน 2560 – ธันวาคม 2566

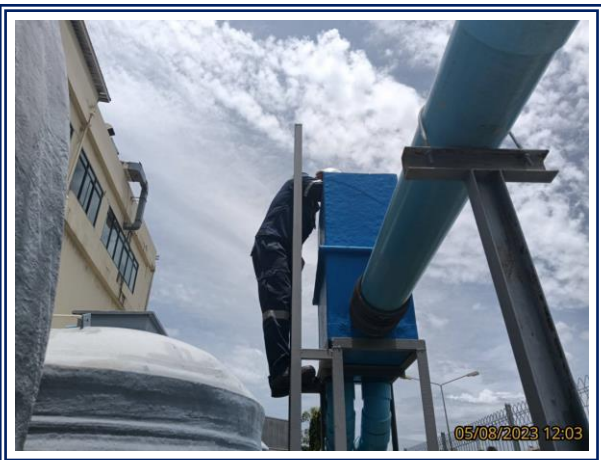
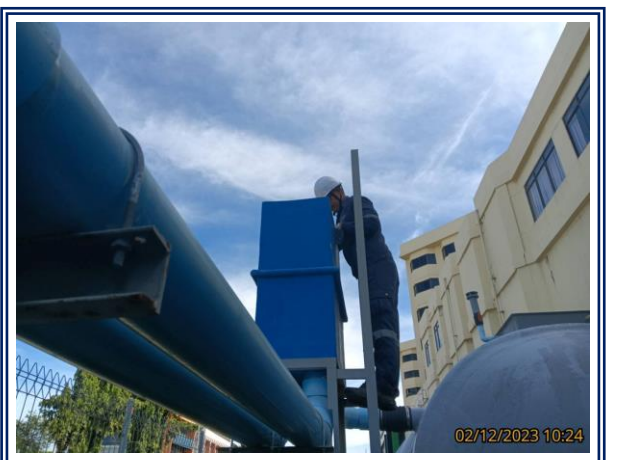
รูปที่ 4.3-8 แสดงการเก็บตัวอย่างเพื่อวิเคราะห์คุณภาพน้ำทั้ง บริเวณบ่อตรวจสอบน้ำหลังจากออกจากถังตกตะกอน
ดำเนินการเก็บตัวอย่างระหว่างเดือนกรกฎาคม – ธันวาคม 2566
