บทที่ 2

ผลการปฏิบัติตามมาตรการป้องกันและแก้ไขผลกระทบสิ่งแวดล้อม

โครงการอาคารชุด WALDEN Asoke (วาลเด็น อโศก) ดำเนินการโดย บริษัท ฮาบีแพท กรุ๊ป จำกัด (ปัจจุบันได้โอนให้แก่นิติบุคคลอาคารชุดแล้ว แสดงดังเอกสารแนบ 2) โดยโครงการดังกล่าวได้ออกแบบให้มีลักษณะเป็นอาคารอยู่อาศัยรวม (อาคารชุด) ประกอบด้วย อาคารพักอาศัยสูง 7 ชั้น และ 3 ชั้นใต้ดิน จำนวน 1 อาคาร ประกอบด้วยห้องชุดพักอาศัย 83 ห้อง และที่จอดรถอัตโนมัติ ที่สามารถจอดรถยนต์ได้ จำนวน 40 คัน ขนาดพื้นที่โครงการ 0-2-20 ไร่ หรือ 880 ตารางเมตร จึงเข้าข่ายที่จะต้องจัดทำรายงานตามกฎหมายดังกล่าวโดยเจ้าของโครงการได้ว่าจ้าง บริษัท อีโคซิสเต็ม เอ็นจิเนียริง คอนซัลแตนท์ จำกัด ซึ่งเป็นนิติบุคคลขึ้นทะเบียนเป็นผู้มีใบอนุญาตในการจัดทำรายงานฯ เป็นผู้ศึกษาและจัดทำรายงานการวิเคราะห์ผลกระทบสิ่งแวดล้อมของโครงการ รวมถึงได้มีการนำเสนอรายงานฯ เข้าสู่กระบวนการพิจารณาของสำนักงานนโยบายและแผนทรัพยากรธรรมชาติและสิ่งแวดล้อม (สผ.) เป็นที่เรียบร้อยแล้ว โดยผลการพิจารณารายงานของคณะกรรมการผู้ชำนาญการพิจารณารายงานฯ มีมติเห็นชอบรายงานฯ ตามหนังสือเลขที่ ทส 1010.5/9130 ลงวันที่ 28 กรกฎาคม พ.ศ. 2561 ทั้งนี้ ตามหนังสือฉบับดังกล่าวได้กำหนดให้ทางโครงการทำการติดตามตรวจสอบผลกระทบสิ่งแวดล้อม และรายงานผลการติดตามตรวจสอบผลกระทบสิ่งแวดล้อมเสนอต่อ สผ. และหน่วยงานที่เกี่ยวข้องเพื่อพิจารณ

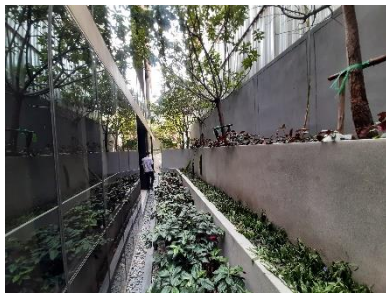
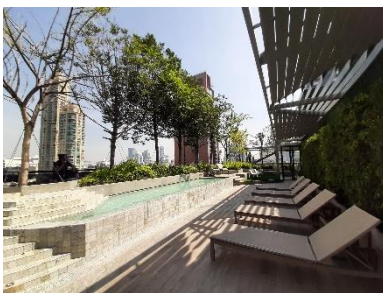
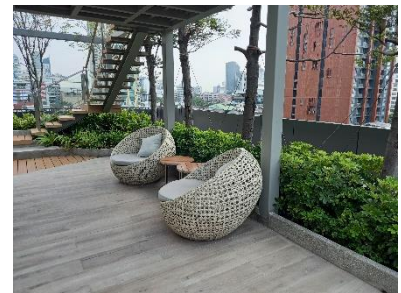
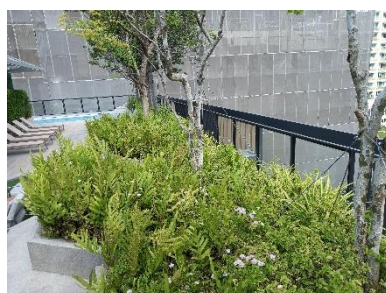
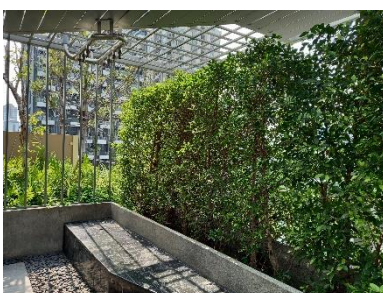
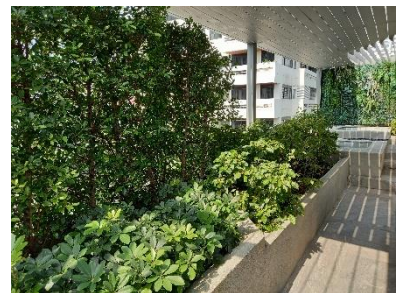
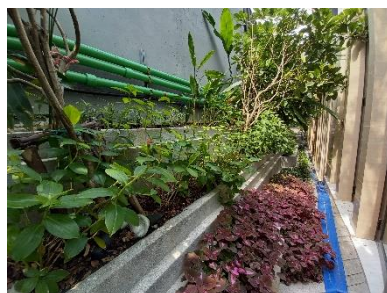
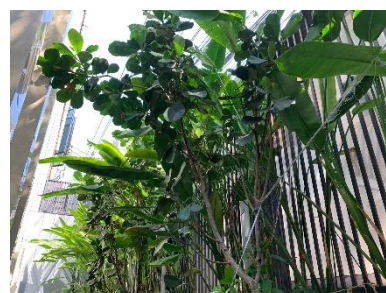
ภาพที่ 2.2-2 พื้นที่สีเขียวภายในโครงการ

1. ทรัพยากรกายภาพ					
1.1 สภาพภูมิประเทศ	1. จัดให้มีพื้นที่สีเขียวชั้นล่าง และชั้นดาดฟ้า รวมพื้นที่สีเขียวทั้งหมดประมาณ 368.50 ตารางเมตร คิดเป็นสัดส่วน 1 คนต่อพื้นที่สีเขียว 1 ตารางเมตร เพื่อภูมิทัศน์ที่ดีของโครงการ	✓	- โครงการจัดให้มีพื้นที่สีเขียวชั้นล่าง และชั้นดาดฟ้า เพื่อภูมิทัศน์ที่ดี และช่วยลดมลพิษทางอากาศ ทั้งนี้ พื้นที่สีเขียวโดยรอบโครงการทั้งหมดไม่น้อยกว่าที่มาตรการกำหนด	ภาพที่ 2.2-2	-

1.3 คุณภาพอากาศ	1. ปลุกไม้ยืนต้นตามแนวรั้วโครงการ เพื่อเป็นแนวกำบังความร้อนจากเครื่องปรับอากาศ	✓ - โครงการจัดให้มีการปลุกไม้ยืนต้นตามแนวรั้วโครงการ เพื่อเป็นแนวกำบังความร้อนจากเครื่องปรับอากาศ	ภาพที่ 2.2-2	-

5. จัดให้มีพื้นที่สีเขียวปลูกต้นไม้ชนิดต่างๆ เพื่อช่วยดูดซับคาร์บอนไดออกไซด์ และลดอุณหภูมิจากการคายน้ำของพืช และการระเหยน้ำจากผิวดิน	✓ - โครงการจัดให้มีพื้นที่สีเขียวชั้นล่าง และชั้นดาดฟ้า เพื่อภูมิทัศน์ที่ดี และช่วยดูดซับคาร์บอนไดออกไซด์ และลดอุณหภูมิจากการคายน้ำของพืช และการระเหยน้ำจากผิวดินของโครงการ ทั้งนี้ พื้นที่สีเขียวโดยรอบโครงการทั้งหมดไม่น้อยกว่าที่มาตรการกำหนด	ภาพที่ 2.2-2	-

4. รักษาภาพธรรมชาติ และดูแลต้นไม้ในโครงการให้ดีอยู่เสมอ เพื่อช่วยเป็นแนวดูดซับจากภายนอกได้	✓ - โครงการจัดให้มีพื้นที่สีเขียวชั้นล่าง และชั้นดาดฟ้า รวมพื้นที่สีเขียวทั้งหมดประมาณ 368.50 ตารางเมตร รวมถึงจัดให้มีการบำรุงดูแลพื้นที่สีเขียว และต้นไม้ในโครงการให้เจริญเติบโตสวยงามอยู่เสมอ โดยจัดให้มีการรดน้ำต้นไม้เป็นประจำทุกวัน และตัดแต่งกิ่งเป็นประจำทุกเดือน	ภาพที่ 2.2-2	-

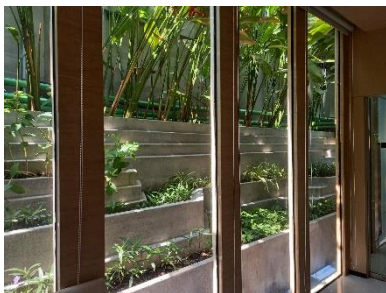
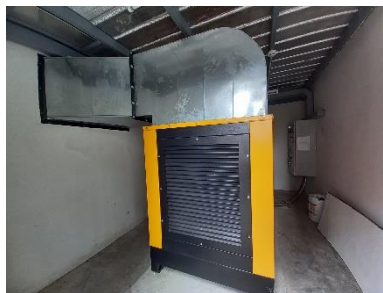
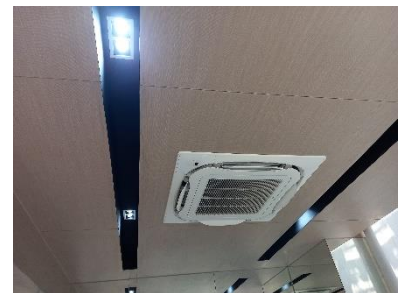
ภาพที่ 2.2-4 การระบายอากาศภายในโครงการ

3. ออกแบบระบบระบายอากาศภายในอาคารให้เพียงพอตามกฎหมายกระทรวงฉบับที่ 33 (พ.ศ. 2535)	✓ - โครงการจัดให้มีการออกแบบระบบระบายอากาศภายในอาคารให้เพียงพอตามกฎหมายกระทรวงฉบับที่ 33 (พ.ศ. 2535)	ภาพที่ 2.2-4	-

4. ดูแลระบบระบายอากาศในอาคารอยู่เสมอ เปิดประตูอาคารบางจุด เพื่อให้อากาศถ่ายเทได้สะดวก	✓ - โครงการจัดให้มีเจ้าหน้าที่ดูแลระบบระบายอากาศในอาคาร โดยเปิดประตูอาคารบางจุด เพื่อให้อากาศถ่ายเทได้สะดวก รวมถึงจัดให้มีการล้างทำความสะอาดเครื่องปรับอากาศภายในพื้นที่ส่วนกลางเป็นประจำสม่ำเสมอทุก 3 เดือน/ครั้ง	ภาพที่ 2.2-4	-

5. เครื่องปรับอากาศภายในอาคาร เลือกใช้ผลิตภัณฑ์แบบประหยัดไฟ และไม่ใช้สาร CFC เป็นส่วนประกอบของเครื่องปรับอากาศ	✓	- โครงการจัดให้มีเครื่องปรับอากาศภายในอาคาร เลือกใช้ผลิตภัณฑ์แบบประหยัดไฟ และไม่ใช้สาร CFC เป็นส่วนประกอบของเครื่องปรับอากาศ	ภาพที่ 2.2-4	-

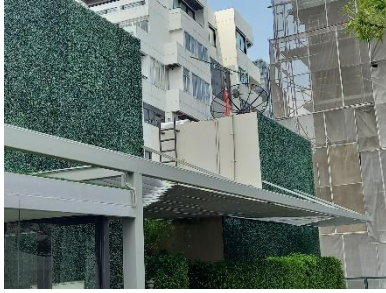
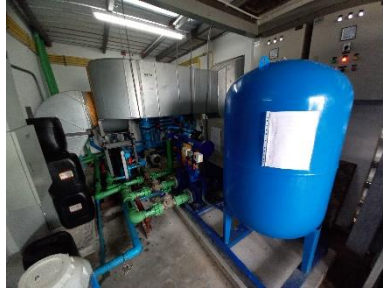
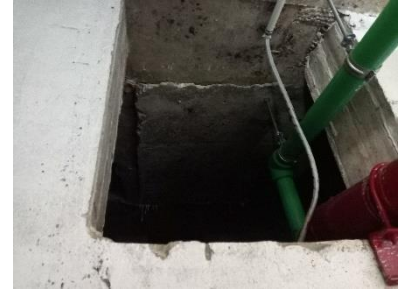
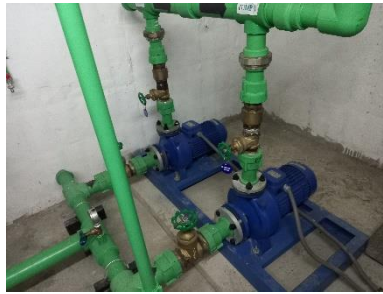
ภาพที่ 2.2-6 ระบบน้ำใช้ในโครงการ

3. คุณค่าการใช้ประโยชน์ของมนุษย์				
3.1 การใช้น้ำ	1) การใช้น้ำประปา 1. จัดถังสำรองน้ำใช้ในโครงการ ประกอบด้วย ถังเก็บน้ำใต้ดิน จำนวน 2 ถัง ปริมาตรรวม 66 ลูกบาศก์เมตร และถังเก็บน้ำชั้นดาดฟ้า จำนวน 2 ถัง ปริมาตรรวม 20 ลูกบาศก์เมตร ใช้สำรองน้ำใช้ทั่วไปได้นาน 1.2 วัน	● - โครงการจัดให้มีถังสำรองน้ำใช้ในโครงการ ประกอบด้วย ถังเก็บน้ำใต้ดิน จำนวน 1 ถัง และถังเก็บน้ำชั้นดาดฟ้า จำนวน 1 ถัง	ภาพที่ 2.2-6	-

7. ฝาบ่อเก็บน้ำใต้ดิน ต้องมีฝาบ่อปิดมิดชิด และยกสูงจากพื้น เพื่อป้องกันการปนเปื้อนของน้ำภายนอกเข้าสู่ถังเก็บน้ำทางฝาบ่อได้	✓ - โครงการจัดให้มีฝาบ่อเก็บน้ำใต้ดิน ต้องมีฝาบ่อปิดมิดชิด และยกสูงจากพื้น เพื่อป้องกันการปนเปื้อนของน้ำภายนอกเข้าสู่ถังเก็บน้ำทางฝาบ่อได้	ภาพที่ 2.2-6	-

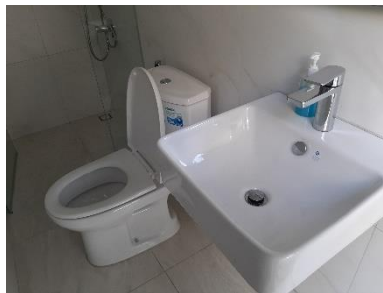
ภาพที่ 2.2-7 สุขภัณฑ์ที่ใช้ภายในโครงการ

6. เลือกใช้อุปกรณ์ และผลิตภัณฑ์ที่ประหยัดน้ำ ได้แก่ ชักโครก และฝักบัวรุ่นประหยัดน้ำ เป็นต้น รวมทั้งรณรงค์ให้ผู้พักอาศัย และเจ้าหน้าที่ของโครงการให้ใช้น้ำอย่างประหยัด	✓ - โครงการจัดให้มีการเลือกใช้อุปกรณ์ และผลิตภัณฑ์ที่ประหยัดน้ำ	ภาพที่ 2.2-7	-

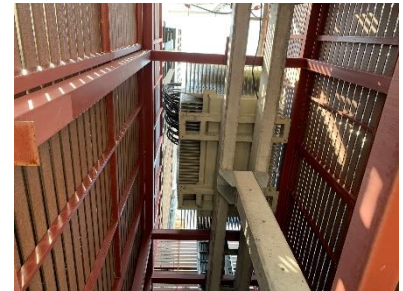
หม้อแปลงไฟฟ้า

3.2 การใช้ไฟฟ้า (ต่อ)	2. ติดตั้งหม้อแปลงไฟฟ้าแยกต่างหากจากหม้อแปลงไฟฟ้าของชุมชน เพื่อป้องกันไฟฟ้ตก อันเนื่องจากไฟฟ้าไม่เพียงพอกับชุมชนข้างเคียง	✓	- โครงการจัดให้มีการติดตั้งหม้อแปลงไฟฟ้าแยกต่างหากจากหม้อแปลงไฟฟ้าของชุมชน เพื่อป้องกันไฟฟ้ตก อันเนื่องจากไฟฟ้าไม่เพียงพอกับชุมชนข้างเคียง	ภาพที่ 2.2-10	-

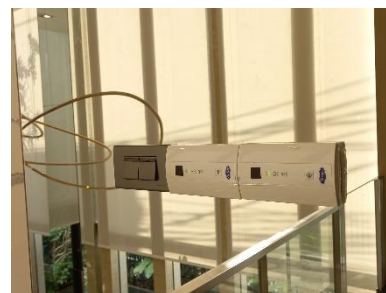
สวิตช์ไฟแยก และสวิตช์ควบคุม

4. จัดให้มีสวิตช์ไฟแยกออกจากกันให้สามารถเปิด-ปิดได้เฉพาะจุด เพื่อเป็นการประหยัดพลังงาน	✓	- โครงการจัดให้มีสวิตช์ไฟแยกออกจากกันให้สามารถเปิด-ปิดได้เฉพาะจุด เพื่อเป็นการประหยัดพลังงาน	ภาพที่ 2.2-10	-

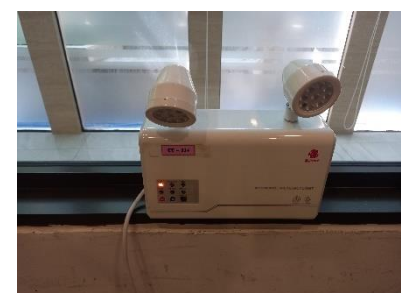
ไฟสำรองฉุกเฉิน

4.8 การป้องกันอัคคีภัย (ต่อ)	2. จัดให้มีการติดตั้งระบบดับเพลิงแบบกระจายน้ำอัตโนมัติ (Sprinkler System) บริเวณชั้นจอดรถใต้ดิน 2 และ 3 และมีการสำรองน้ำดับเพลิงในถังเก็บน้ำดับเพลิงใต้ดินของโครงการ ขนาด 30 ลูกบาศก์เมตร สามารถสำรองน้ำดับเพลิงได้นาน 30 นาที พร้อมติดตั้งเครื่องสูบน้ำดับเพลิงชนิด Horizontal Centrifugal Fire Pump แบบเครื่องยนต์ ดีเซล ขนาด 235 แกลลอนต่อนาที แรงดัน 25 psi และเครื่องสูบน้ำรักษาแรงดัน (Jockey Pump) ขนาด 25 แกลลอนต่อนาที แรงดัน 40 psi	✓ - โครงการจัดให้มีการติดตั้งระบบดับเพลิงแบบกระจายน้ำอัตโนมัติ (Sprinkler System) บริเวณชั้นจอดรถใต้ดิน 2 และ 3 และมีการสำรองน้ำดับเพลิงในถังเก็บน้ำดับเพลิงใต้ดินของโครงการ ขนาด 30 ลูกบาศก์เมตร สามารถสำรองน้ำดับเพลิงได้นาน 30 นาที พร้อมติดตั้งเครื่องสูบน้ำดับเพลิงชนิด Horizontal Centrifugal Fire Pump แบบเครื่องยนต์ ดีเซล ขนาด 235 แกลลอนต่อนาที แรงดัน 25 psi และเครื่องสูบน้ำรักษาแรงดัน (Jockey Pump) ขนาด 25 แกลลอนต่อนาที แรงดัน 40 psi	ภาพที่ 2.2-11	-

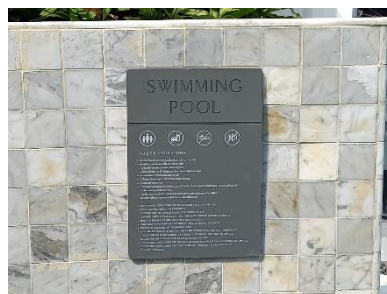
ระเบียบการใช้สระว่ายน้ำ

2. จัดให้มีป้ายแสดงข้อปฏิบัติสำหรับผู้ใช้บริการ ติดไว้บริเวณสระว่ายน้ำให้มองเห็นชัดเจน	✓ - โครงการจัดให้มีการติดตั้งป้ายแสดงข้อปฏิบัติสำหรับผู้ใช้บริการ ติดไว้บริเวณสระว่ายน้ำที่มองเห็นได้อย่างชัดเจน	ภาพที่ 2.2-13	-
