5. ผลการดำเนินการตามมาตรการป้องกันและแก้ไขผลกระทบสิ่งแวดล้อม
ตารางที่ 3 เปรียบเทียบมาตรการป้องกันและแก้ไขผลกระทบสิ่งแวดล้อมที่กำหนดไว้ในรายงานการวิเคราะห์ผลกระทบสิ่งแวดล้อม
โครงการ Grand Centre Point Pattaya 2 ระยะเปิดดำเนินการ

แบบ ตต.3

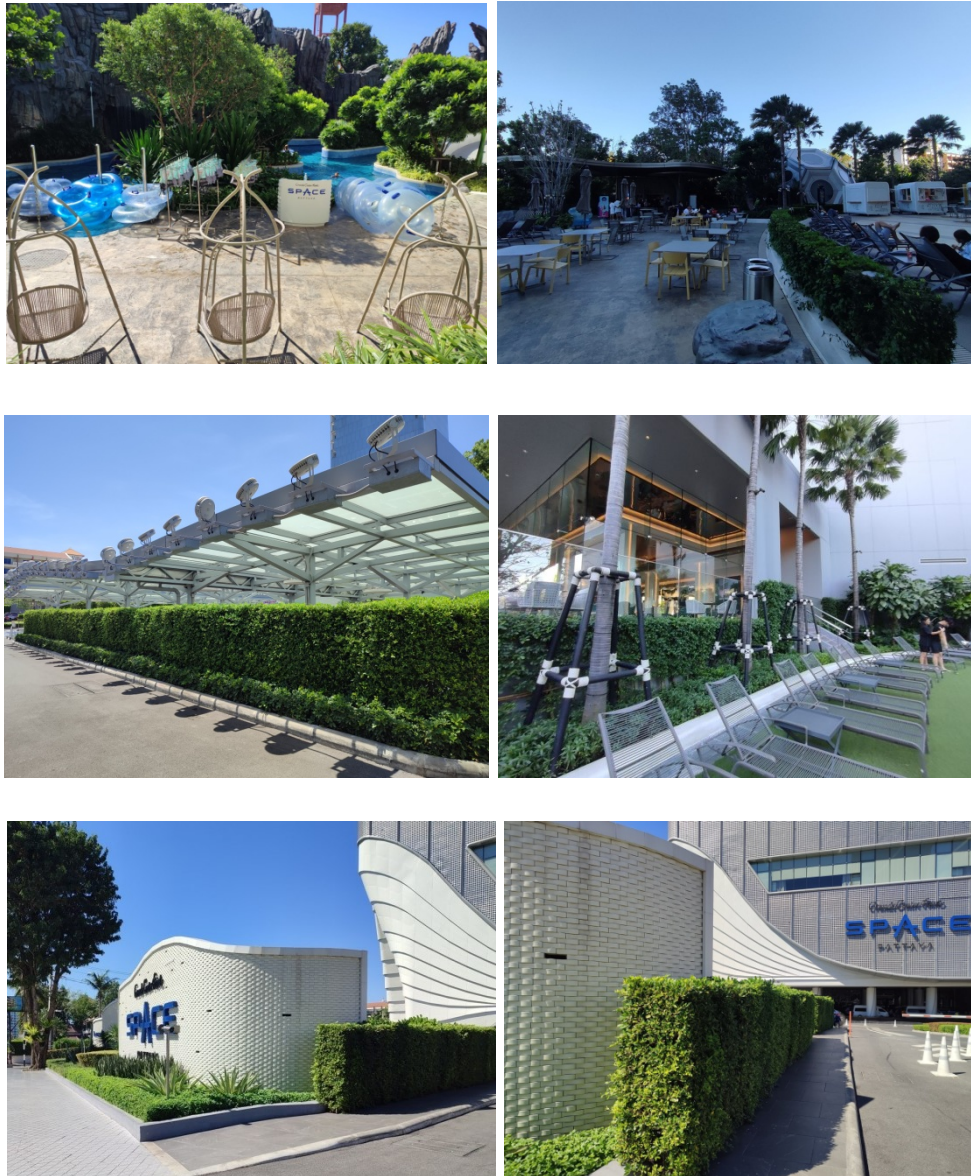
เงื่อนไขตามมาตรการป้องกันและแก้ไขผลกระทบสิ่งแวดล้อม	ผลการปฏิบัติตามมาตรการ	ปัญหา อุปสรรค และข้อเสนอแนะ	เอกสารอ้างอิง
1.ทรัพยากรสิ่งแวดล้อมทางกายภาพ 1.1 สภาพภูมิประเทศ 1. จัดให้มีรั้วรอบพื้นที่โครงการเพื่อกันขอบเขตพื้นที่ก่อสร้าง	มีรั้วกันขอบเขตพื้นที่โครงการ	-	ภาพที่ 3-1

5. จัดให้มีพื้นที่สีเขียวภายในโครงการ ขนาดพื้นที่รวม 1,400 ตารางเมตร เพื่อให้ต้นไม้ดังกล่าวดูดซับมลพิษจากที่จอดรถของโครงการ โดยพันธุ์ไม้ที่โครงการเลือกปลูกมีอัตราการสังเคราะห์แสง 279.98 มิล หรือคิดเป็น 12,319.12 กรัมซึ่งมากกว่าปริมาณก๊าซคาร์บอนมอนอกไซด์ที่เกิดจากรถในโครงการ 10,068.45 กรัม/วัน ต้นไม้ในโครงการดูดซับได้เพียงพอ	มีพื้นที่สีเขียวไว้แล้ว และดูแลให้มีการเจริญเติบโตไว้เป็นอย่างดี สามารถลดมลพิษภายในโครงการ	-	ภาพที่ 3-1

ภาพที่ 3-1 พื้นที่สีเขียวชั้นล่าง และดูแลรักษาต้นไม้บริเวณพื้นที่สีเขียว

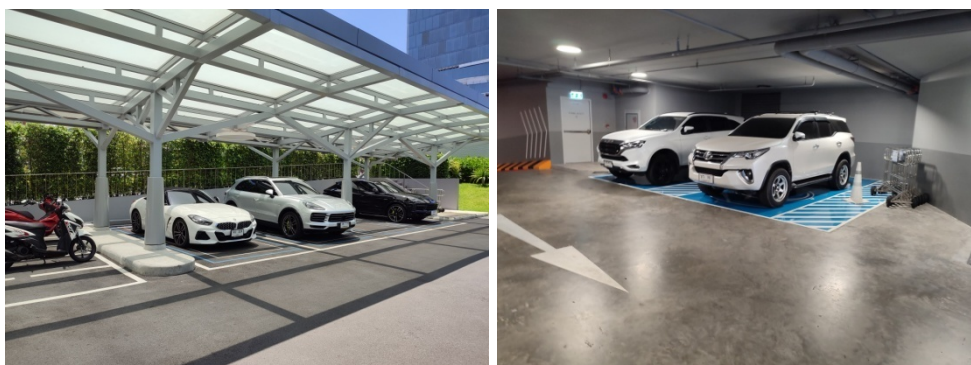
2) มลพิษทางอากาศ 1. จัดให้บริเวณที่จอดรถภายในอาคาร เป็นระบบระบายอากาศแบบธรรมชาติ มีลักษณะเปิดโล่งไม่ปิดทึบเพื่อให้ลมพัดผ่านตลอดเวลาอากาศหมุนเวียนได้สะดวก จึงไม่มีการสะสมของมลพิษในบริเวณที่จอดรถ	บริเวณที่จอดรถและอาคารจอดรถมีการระบายอากาศแบบธรรมชาติ (มีลมแรง)	-	ภาพที่ 3-2

ภาพที่ 3-2 พื้นที่จอดรถด้านหน้าโครงการและที่จอดรถบนอาคารโรงแรม

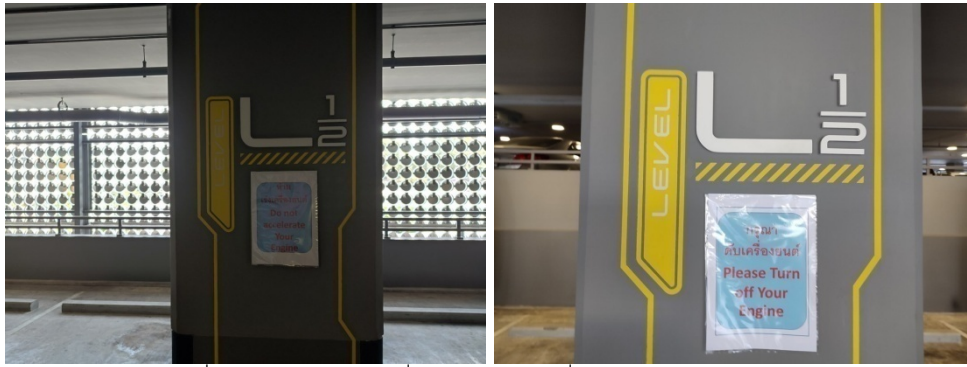
<p>2. ติดตั้งป้ายห้ามเร่งเครื่องยนต์ไว้บริเวณที่จอดรถและทางวิ่งภายในโครงการให้เห็นอย่างชัดเจน</p>	<p>ควบคุมความเร็วไว้แล้ว โดยติดป้ายห้ามเร่งเครื่องยนต์</p>	-	ภาพที่ 3-3

ภาพที่ 3-3 ติดป้ายห้ามแรงเครื่องยนต์ และดับเครื่องยนต์ บริเวณอาคารจอดรถ

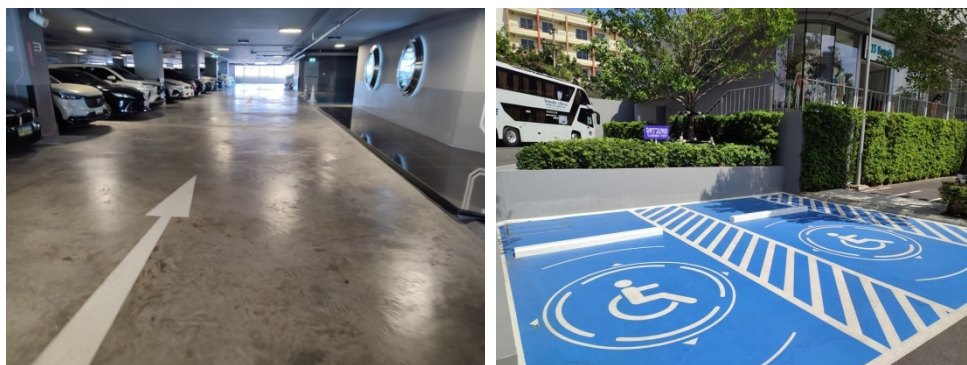
2. จัดทำป้ายและสัญลักษณ์จราจรบนพื้นทางให้ชัดเจนและไม่ก่อให้เกิดความสับสนของผู้ขับขี่ ทำให้การเคลื่อนตัวของรถในโครงการทำได้อย่างดี และปลอดภัย	มีป้ายแสดงทิศทางการวิ่งรถไว้แล้ว เป็นลูกศรแสดงทิศทางการวิ่งรถ	-	ภาพที่ 3-4

4. จัดทำป้ายและสัญลักษณ์จราจรบนพื้นทางให้ชัดเจนและไม่ก่อให้เกิดความสับสนของผู้ขับขี่ ทำให้การเคลื่อนตัวของรถในโครงการ และบริเวณทางเข้า-ออกโครงการสามารถทำได้อย่างดีและปลอดภัย	มีป้ายสัญลักษณ์ทิศทางการเดินรถบนพื้นทางไว้แล้ว	-	ภาพที่ 3-4

ภาพที่ 3-4 ลูกศรแสดงทิศทางการวิ่งรถ และที่จอดรถสำหรับผู้พิการและทุพพลภาพ

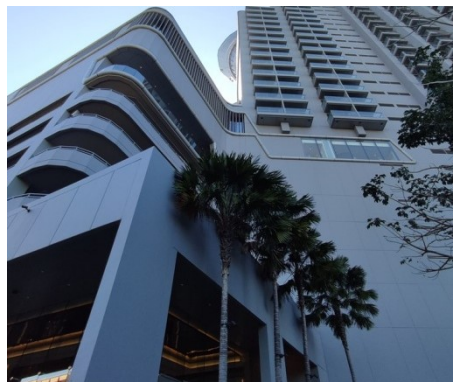
3.7 การอนุรักษ์พลังงาน 1. ออกแบบค่าการถ่ายเทความร้อนรวมของผนังด้านนอกอาคาร (Overall Thermal Transfer Value : OTTV) และค่าการถ่ายเทความร้อนรวมของหลังคาอาคาร (Roof Thermal Transfer Value : RTTV) จากการคำนวณหาค่า OTTV และ RTTV ออกแบบให้มีค่าไม่เกินข้อกำหนดตามกฎหมายกำหนดประเภทหรือขนาดของอาคารและมาตรฐาน หลักเกณฑ์ และวิธีในการออกแบบอาคารเพื่อการอนุรักษ์พลังงาน พ.ศ.2552 กล่าวคือ <ul style="list-style-type: none"> - ค่าการถ่ายเทความร้อนรวมของผนังด้านนอกของอาคารในส่วนที่มีการปรับอากาศของอาคาร (ค่า OTTV) รายละเอียดดังนี้ <ul style="list-style-type: none"> • อาคารโรงแรม (อาคาร A) เท่ากับ 29.85 วัตต์/ตร.ม.ซึ่งไม่เกิน 30 วัตต์/ตร.ม. • อาคารพาณิชย์ (อาคาร B) เท่ากับ 29.38 วัตต์/ตร.ม.ซึ่งไม่เกิน 30 วัตต์/ตร.ม. - ค่าการถ่ายเทความร้อนรวมของหลังคาอาคารในส่วนที่มีการปรับอากาศของอาคาร (ค่า RTTV) รายละเอียดดังนี้ 	ออกแบบอาคารมีค่าถ่ายเทความร้อนรวมของผนังด้านนอกอาคาร OTTV และก่อสร้างตามแบบที่กำหนดไว้อย่างเคร่งครัด ออกแบบอาคารมีค่าถ่ายเทความร้อนรวมของหลังคาอาคาร RTTV และก่อสร้างตามแบบที่กำหนดไว้อย่างเคร่งครัด	-	ภาพที่ 3-5

ภาพที่ 3-5 สถาปัตยกรรมใช้สีอ่อน และมีราวกันตกที่ระเบียงห้องพักและช่องเปิดระบายอากาศ

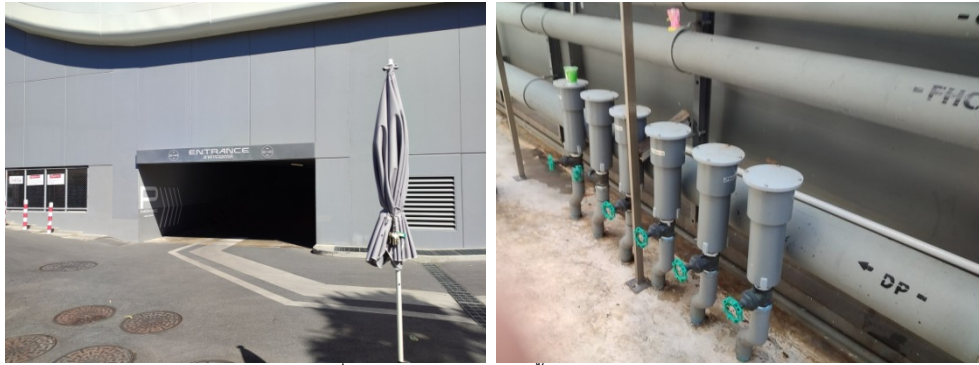
1.4 คุณภาพน้ำ 1. จัดให้มีระบบบำบัดน้ำเสียชนิดตะกอนเร่ง (Activated Sludge-Extended Aeration) จำนวน 1 ชุด ออกแบบให้รองรับปริมาณน้ำเสียได้ 540 ลบ.ม./วันเพื่อบำบัดน้ำเสียได้ 540 ลบ.ม./วันเพื่อบำบัดน้ำเสียให้มีค่า BOD ในน้ำทิ้งไม่เกิน 20 มก./ลิตร	มีระบบบำบัดน้ำเสียชนิดตะกอนเร่งไว้แล้ว	-	ภาพที่ 3-7

2.2 นิเวศวิทยาทางน้ำ 1. ดูแลรักษาระบบบำบัดน้ำเสียให้สามารถทำงานได้อย่างต่อเนื่องและมีประสิทธิภาพ	ดูแลรักษาระบบบำบัดน้ำเสียอย่างต่อเนื่อง	-	ภาพที่ 3-7
มาตรการติดตามตรวจสอบผลกระทบสิ่งแวดล้อม - ปฏิบัติตามมาตรการติดตามตรวจสอบผลกระทบสิ่งแวดล้อมที่ระบุในหัวข้อ 1.4 เรื่องคุณภาพน้ำ อย่างเคร่งครัด	ปฏิบัติตามมาตรการเรื่องคุณภาพน้ำอย่างเคร่งครัด(เก็บตัวอย่างวิเคราะห์คุณภาพน้ำทั้ง)	-	-

ภาพที่ 3-7 บริเวณบ่อบำบัดน้ำเสียของโครงการ

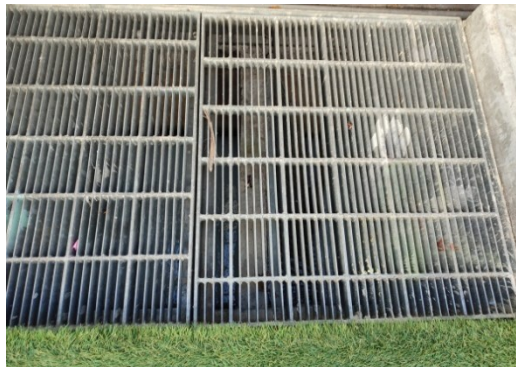
เงื่อนไขตามมาตรการป้องกันและแก้ไขผลกระทบสิ่งแวดล้อม	ผลการปฏิบัติตามมาตรการ	ปัญหา อุปสรรค และข้อเสนอแนะ	เอกสารอ้างอิง
3. จัดให้มีบ่อตรวจคุณภาพน้ำก่อนระบายออกสู่ท่อระบายน้ำริมถนนพญา-นาเกลือ บริเวณด้านทิศตะวันออกของโครงการ จากนั้นจะไหลเข้าระบบบำบัดน้ำเสียหาดพญา (ระบบบำบัดน้ำเสียซอยวัดหนองใหญ่)ต่อไป	มีบ่อตรวจคุณภาพน้ำตั้งไว้แล้ว	-	ภาพที่ 3-8

ภาพที่ 3-8 ป่อตรวจคุณภาพน้ำทิ้ง และตะแกรงดักขยะ

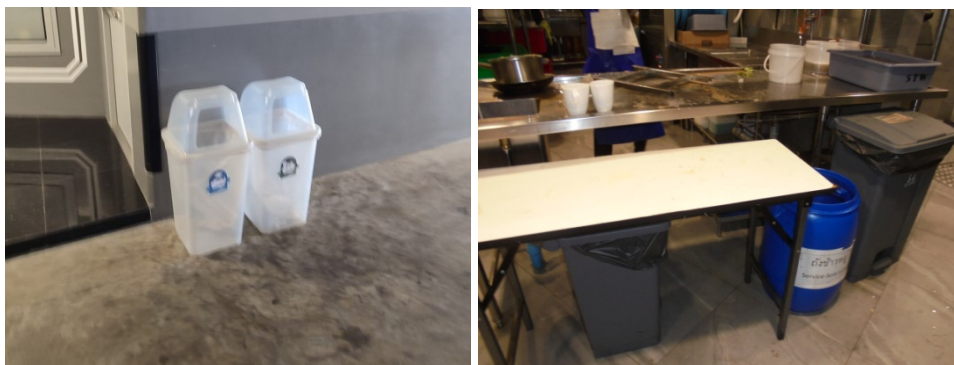
เงื่อนไขตามมาตรการป้องกันและแก้ไขผลกระทบสิ่งแวดล้อม	ผลการปฏิบัติตามมาตรการ	ปัญหา อุปสรรค และข้อเสนอแนะ	เอกสารอ้างอิง
มาตรการติดตามตรวจสอบผลกระทบสิ่งแวดล้อม วิธีการติดตามตรวจสอบ 1. ตรวจสอบถึงร่องรับมูลฝอยให้มีสภาพดีอยู่เสมอทุกวันและตลอดระยะเวลาเปิดดำเนินการ หากพบว่าถึงร่องรับมูลฝอยชำรุดผุกร่อน ต้องดำเนินการแก้ไขทันที 2. ตรวจสอบปริมาณมูลฝอยตกค้างบริเวณถึงร่องรับมูลฝอย และห้องพักมูลฝอยรวมของโครงการ และตลอดระยะเวลาเปิดดำเนินการ หากพบว่าถึงร่องรับมูลฝอยมีการผุกร่อนหรือชำรุดให้ดำเนินการแก้ไขทันที 3. ติดตามประเมินจากส่วนรับเรื่องร้องเรียนและความคิดเห็น หากพบว่ามีเรื่องร้องเรียน ต้องแก้ไขปัญหานั้นที่ ความถี่การตรวจวัด - ทุกวัน ตลอดระยะเวลาเปิดดำเนินการ ผู้รับผิดชอบ - เจ้าของโครงการ (บริษัท แอล เอช มอลส์ แอนด์ โฮเทล จำกัด)	ถึงร่องรับมูลฝอยไม่ชำรุดเสียหาย ไม่มีมูลฝอยตกค้าง แต่เป็นการรอกการเก็บขน ไม่มีข้อร้องเรียน	-	ภาพที่ 3-10

ภาพที่ 3-10 ถังรองรับมูลฝอยทั่วไป และถังรองรับมูลฝอยในห้องครัว

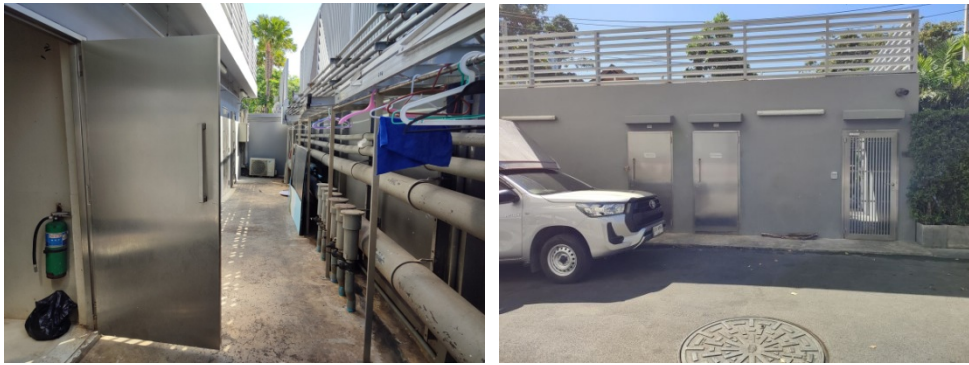
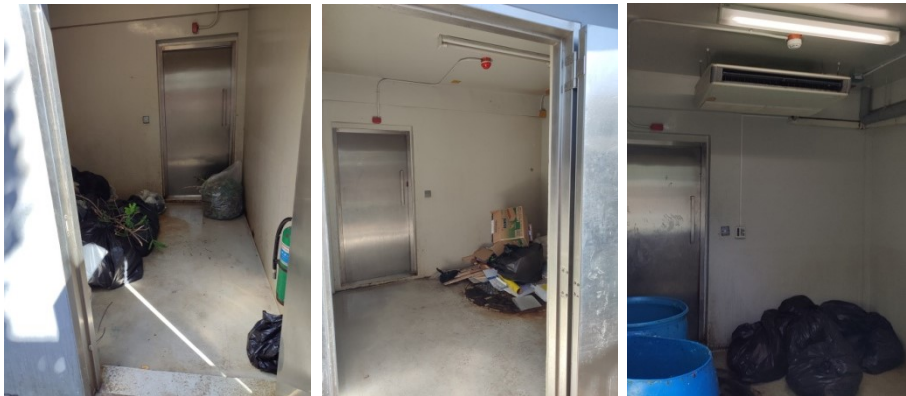
3.5 การจัดการมูลฝอย 1. จัดให้มีอาคารพักมูลฝอย(อาคารจ) ตั้งอยู่บริเวณด้านทิศใต้ของโครงการ โดยภายในแบ่งเป็นห้องพักมูลฝอยทั่วไป ห้องพักมูลฝอยเปียก ห้องพักมูลฝอยรีไซเคิล และห้องพักมูลฝอยอันตราย แยกกันอย่างชัดเจน ซึ่งมีรายละเอียดดังนี้ 1) ห้องพักมูลฝอยทั่วไป มีขนาดพื้นที่ 6.86 ตารางเมตร ความจุ 10.29 ลบ.ม.ซึ่งสามารถรองรับมูลฝอยทั่วไป ปริมาณรวม 0.44 ลบ.ม./วัน ได้อย่างเพียงพอ 23.39 เท่า 2) ห้องพักมูลฝอยเปียก มีขนาดพื้นที่ 7-98 ตารางเมตร ความจุ 11.97 ลบ.ม.ซึ่งสามารถรองรับมูลฝอยทั่วไป ปริมาณรวม 2.60 ลบ.ม./วัน ได้อย่างเพียงพอ 4.60 เท่า	มีอาคารพักมูลฝอยรวมติดตั้งไว้ด้านทิศใต้ของอาคาร แบ่งเป็นห้องพักมูลฝอยทั่วไป ภายในมีมูลฝอยแห้งบางส่วนในห้อง และพื้นห้องแห้ง ไม่มีคราบสกปรก และขยะส่วนใหญ่ใส่ไว้ในถุงดำมัดปากถุงไว้มิดชิด ห้องพักมูลฝอยเปียก ภายในห้องมีการวางถุงดำที่บรรจุมูลฝอยไว้และมัดปากถุงอย่างมิดชิด พื้นห้องไม่มีคราบสกปรก ไม่มีกลิ่นเหม็น ภายในห้องติดตั้งเครื่องปรับอากาศ	-	ภาพที่ 3-11

4. อาคารพักมูลฝอยรวม(อาคาร)ที่ตั้งอยู่บริเวณด้านทิศใต้ของอาคาร มีโครงสร้างเป็นคอนกรีตเสริมเหล็ก มีความมั่นคงแข็งแรง และมีประตูมิดชิด สามารถป้องกันกลิ่นและการแพร่กระจายของเชื้อโรคออกสู่ภายนอกได้	อาคารพักมูลฝอยรวมเป็นคอนกรีตเสริมเหล็กมีประตูมิดชิด ไม่มีกลิ่น	-	ภาพที่ 3-11

5. จัดให้มีพนักงานทำความสะอาดคอยดูแลให้มีมูลฝอยตกค้างข้ามวันและล้างอาคารพักมูลฝอยรวมของโครงการสัปดาห์ละ 1 ครั้งโดยมีน้ำเสียที่เกิดจากการล้างพื้นห้องพักมูลฝอยไหลเข้าสู่ระบบบำบัดน้ำเสียของโครงการเพื่อการบำบัดก่อนระบายออกสู่ภายนอกโครงการ	มีพนักงานทำความสะอาดล้างห้องพักมูลฝอยไว้อย่างสม่ำเสมอ พื้นห้องพักมูลฝอยทุกห้องมีความสะอาด และแห้ง	-	ภาพที่ 3-11

ภาพที่ 3-11 ห้องพักมูลฝอยรวม แบ่งเป็นห้องพักมูลฝอยเปียก(มีเครื่องปรับอากาศ) ห้องพักมูลฝอยทั่วไป ห้องพักมูลฝอยรีไซเคิล

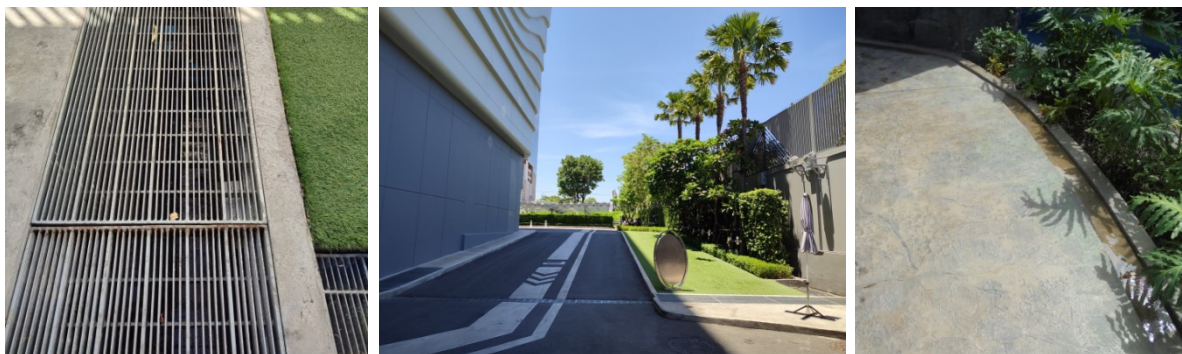
3. จัดให้มีการเฝ้าระวังและการติดตามข่าวสารเหตุการณ์น้ำท่วม หากมีแนวโน้มที่ทำให้ระดับน้ำท่วมสูงขึ้น โครงการจะแจ้งผู้มาใช้บริการภายในโครงการทราบและประชุมทีมบริหารอาคารเพื่อหาแนวทางป้องกันร่วมกันต่อไป	เฝ้าระวังข่าวน้ำท่วม ปัจจุบันยังไม่พบน้ำท่วมบริเวณพื้นที่โครงการและบริเวณใกล้เคียง	-	-
มาตรการติดตามตรวจสอบผลกระทบสิ่งแวดล้อม วิธีการติดตามตรวจสอบ 1. ตรวจสอบดูแลบ่อพักน้ำของระบบระบายน้ำเป็นประจำทุกเดือน เพื่อป้องกันให้มีการสะสมของตะกอนดินในบ่อพักน้ำที่เป็นสาเหตุให้เกิดการอุดตัน ซึ่งเป็นอุปสรรคในการระบายน้ำ ความถี่การตรวจวัด - เดือนละ 1 ครั้ง ตลอดระยะเวลาเปิดดำเนินการ ผู้รับผิดชอบ - เจ้าของโครงการ (บริษัท แอล เอช มอลล์ แอนด์ โฮเทล จำกัด)	ไม่พบว่ามีตะกอนดินสะสมและอุดตันแต่อย่างใด	-	ภาพที่ 3-12

ภาพที่ 3-12 ทางระบายน้ำไม่มีเศษขยะอุดตัน

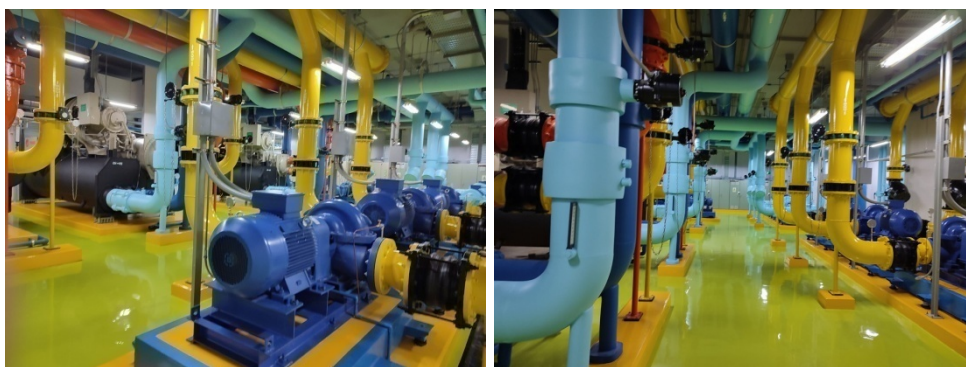
8. โครงการจะต้องควบคุมพนักงานของโครงการให้รีบซ่อมแซมทันที	ยังไม่มีกรรั่วซึม ทางโครงการดูแลไว้อย่างสม่ำเสมอ	-	ภาพที่ 3-19
มาตรการติดตามตรวจสอบผลกระทบสิ่งแวดล้อม - ตรวจสอบเส้นท่อประปาและการทำงานของเครื่องสูบน้ำและวาล์วต่าง ๆ เดือนละ 1 ครั้ง ตลอดระยะเวลาเปิดดำเนินการ หากพบเหตุบกพร่อง ต้องดำเนินการแก้ไขทันที - ดูแลทำความสะอาดถังเก็บน้ำใช้ 6 เดือน/ครั้ง ตลอดระยะเวลาเปิดดำเนินการ ผู้รับผิดชอบ - เจ้าของโครงการ (บริษัท แอล เอช มอลล์ แอนด์ โฮเทล จำกัด)	เส้นท่อประปา เครื่องสูบน้ำ ทำงานอย่างเป็นปกติยังไม่เกิดเหตุบกพร่อง	-	ภาพที่ 3-13

ภาพที่ 3-13 ห้องเครื่องสูบน้ำประปา

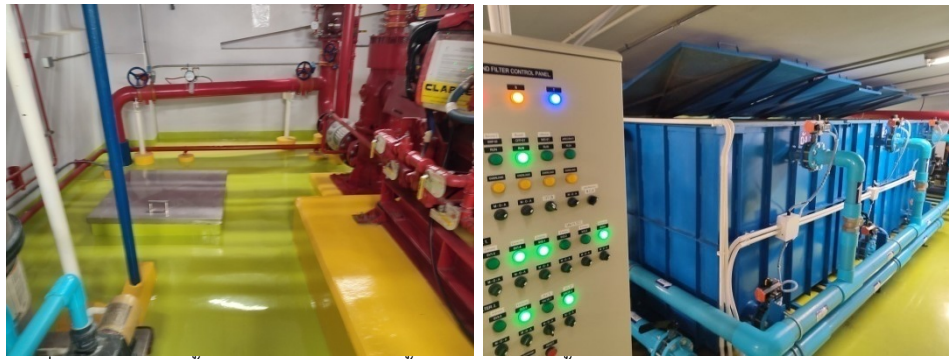
เงื่อนไขตามมาตรการป้องกันและแก้ไขผลกระทบสิ่งแวดล้อม	ผลการปฏิบัติตามมาตรการ	ปัญหา อุปสรรค และข้อเสนอแนะ	เอกสารอ้างอิง
3.คุณค่าการใช้ประโยชน์ของมนุษย์ 3.1 การใช้น้ำ 1. จัดให้มีน้ำสำรองเก็บไว้ในถังเก็บน้ำใต้ดินและถังเก็บน้ำชั้นดาดฟ้า ของโครงการสำรองน้ำใช้ได้นาน 1.7 วัน(ไม่น้อยกว่า 1 วัน)	จัดเก็บน้ำไว้ที่ถังเก็บน้ำใต้ดินและถังชั้นดาดฟ้า	-	ภาพที่ 3-14

2. จัดให้มีระบบสูบน้ำในอาคารซึ่งทำหน้าที่สูบน้ำโดยไม่ดึงน้ำใช้มาจากท่อประปาโดยตรง และควบคุมการจ่ายน้ำด้วยระบบตั้งเวลา ซึ่งกำหนดเวลาการสูบน้ำในช่วง 24.00-05.00 น.ซึ่งอยู่นอกช่วงเวลาที่ผู้พักอาศัยใกล้เคียงมีการใช้น้ำมาก	มีเครื่องสูบน้ำอาคารสูบน้ำไม่ดึงน้ำจากท่อประปาโดยตรงทางโครงการมีสำรองน้ำที่ถังเก็บน้ำใต้ดิน และก่อนนำสูบน้ำจะผ่านการกรองน้ำก่อน	-	ภาพที่ 3-14

ภาพที่ 3-14 ถังสำรองน้ำใต้ดิน ฝ้ายกสูงจากพื้นและระบบกรองน้ำประปากรองสับส่งไปยังส่วนต่าง ๆ

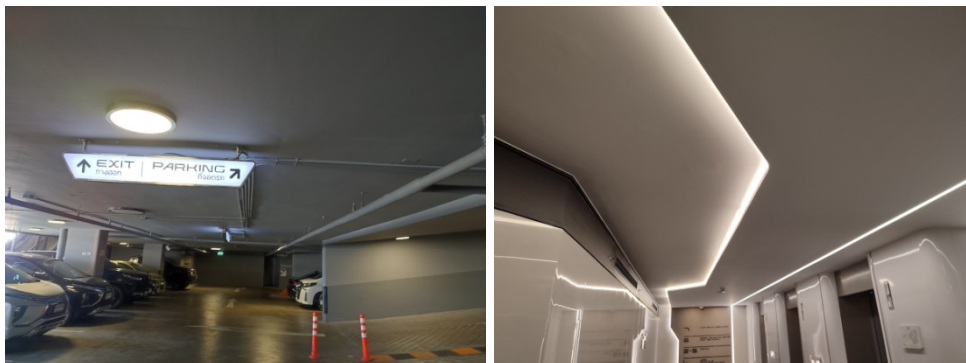
เงื่อนไขตามมาตรการป้องกันและแก้ไขผลกระทบสิ่งแวดล้อม	ผลการปฏิบัติตามมาตรการ	ปัญหา อุปสรรค และข้อเสนอแนะ	เอกสารอ้างอิง
<ul style="list-style-type: none"> - ค่าการถ่ายเทความร้อนรวมของหลังคาอาคารในส่วนที่มีการปรับอากาศของอาคาร (ค่า RTTV) รายละเอียดดังนี้ <ul style="list-style-type: none"> • อาคารโรงแรม (อาคาร A) เท่ากับ 5.29 วัตต์/ตร.ม.ซึ่งไม่เกิน 30 วัตต์/ตร.ม. • อาคารพาณิชย์ (อาคาร B) เท่ากับ 3.43 วัตต์/ตร.ม.ซึ่งไม่เกิน 30 วัตต์/ตร.ม. 		-	-
<p>2. ระบบไฟฟ้าแสงสว่าง</p> <ul style="list-style-type: none"> - การใช้ไฟฟ้าส่องสว่างภายในอาคาร ต้องให้ได้ระดับความส่องสว่างสำหรับงานแต่ละประเภทอย่างเพียงพอ และเป็นไปตามกฎหมายว่าด้วยการควบคุมอาคารหรือกฎหมายเฉพาะว่าด้วยการนั้นกำหนด - อุปกรณ์ไฟฟ้าสำหรับใช้ส่องสว่างภายในอาคารมีค่ากำลังไฟฟ้าส่องสว่างภายในอาคารมีค่ากำลังไฟฟ้าสูงสุด 12 วัตต์ต่อตารางเมตรของพื้นที่ใช้งาน ซึ่งไม่เกิน 12 วัตต์ต่อตารางเมตรพื้นที่ใช้งาน 	มีการออกแบบให้มีไฟฟ้าส่องสว่างซ่อนหลอดไฟที่เพดานของห้อง และเป็นหลอดประหยัดพลังงาน มีค่าไฟฟ้าส่องสว่างสูง	-	ภาพที่ 3-15

ภาพที่ 3-15 หลอดไฟส่องสว่าง เป็นหลอดประหยัดไฟ

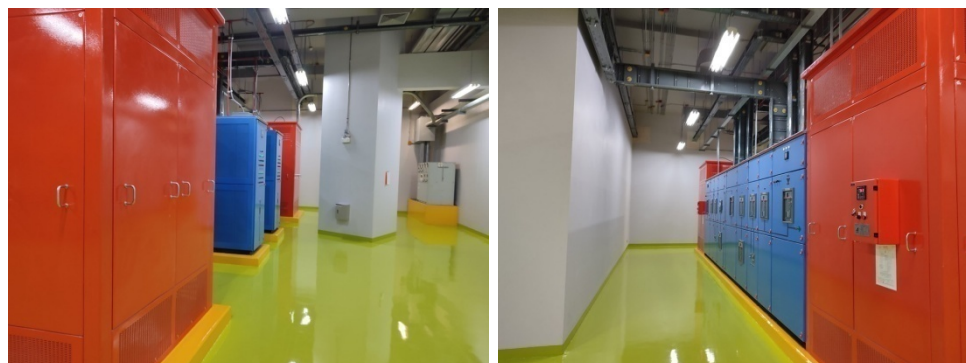
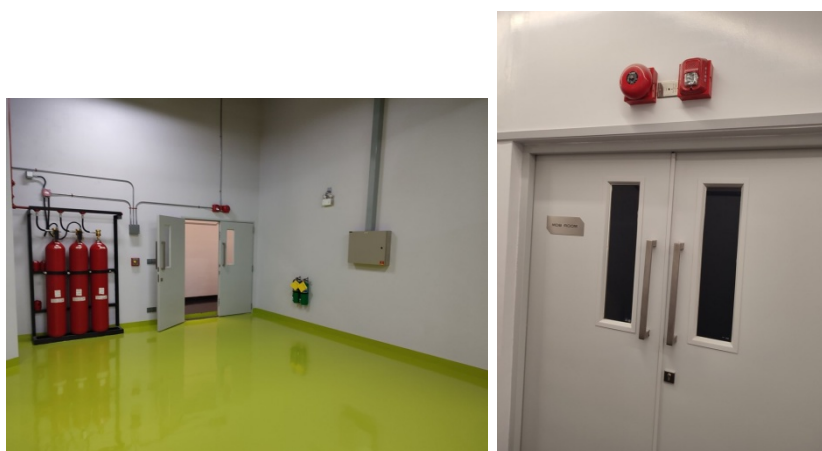
3.6 ระบบไฟฟ้า 1. โครงการติดตั้งระบบไฟฟ้า ดังนี้ - ระบบไฟฟ้าปกติ โครงการจะรับกระแสไฟฟ้าแรงสูงผ่านหม้อแปลง โดยแปลงไฟฟ้าแรงสูงขนาด 22 KV ผ่านหม้อแปลงไฟฟ้าชนิด Dry Type ขนาด 2,500 KVA จำนวน 2 ชุด แปลงไฟ 22 KV เป็น 400/230V เพื่อจ่ายไฟไปยัง Load ต่าง ๆ ในภาวะปกติ - ระบบไฟฟ้าฉุกเฉิน โครงการจัดให้มีเครื่องกำเนิดไฟฟ้าขนาด 900 KVA จำนวน 1 ชุด และ Battery ขนาด 24 V สามารถสำรองไฟได้นาน 8 ชั่วโมง	ระบบไฟฟ้าปกติ รับกระแสไฟฟ้าแรงสูง โดยจัดให้มีห้องเครื่องไฟฟ้าอยู่ภายในโครงการเป็นชนิด Dry Type ขนาด 2,500 KVA ไว้แล้ว สำหรับจ่ายไฟในภาวะปกติ	-	ภาพที่ 3-16

2. จัดให้มีเครื่องตรวจจับควัน (Smoke Detector) ภายในห้องหม้อแปลงไฟฟ้า	ติดตั้งเครื่องตรวจจับควันไว้แล้วในห้องหม้อแปลงไฟฟ้า	-	ภาพที่ 3-16

เงื่อนไขตามมาตรการป้องกันและแก้ไขผลกระทบสิ่งแวดล้อม	ผลการปฏิบัติตามมาตรการ	ปัญหา อุปสรรค และข้อเสนอแนะ	เอกสารอ้างอิง
3. ติดป้ายเตือนแสดงข้อความ “อันตรายไฟฟ้าแรงสูง” และ “เฉพาะเจ้าหน้าที่ที่เกี่ยวข้องเท่านั้น” ให้เห็นชัดเจนติดไว้ที่จุดติดตั้งหม้อแปลงไฟฟ้า	มีป้ายเตือนอันตรายไว้ภายในห้องหม้อแปลงไฟฟ้า	-	-
มาตรการติดตามตรวจสอบผลกระทบสิ่งแวดล้อม วิธีการติดตามตรวจสอบ 1. จัดให้มีพนักงานของโครงการคอยดูแล เฝ้าระวัง กรณีพบสิ่งผิดปกติกับหม้อแปลงไฟฟ้าให้ประสานกับการไฟฟ้าส่วนภูมิภาคเมืองพัทยา เพื่อเข้ามาแก้ไขโดยทันที ผู้รับผิดชอบ - เจ้าของโครงการ (บริษัท แอล เอช มอลล์ แอนด์ โฮเทล จำกัด)	พนักงานคอยตรวจสอบดูแลหม้อแปลงไฟฟ้าไว้แล้ว อยู่ในสภาพดี พร้อมใช้งาน	-	ภาพที่ 3-16

ภาพที่ 3-16 ห้องหม้อแปลงไฟฟ้าติดตั้งอุปกรณ์แจ้งเหตุเพลิงไหม้และอุปกรณ์ดับเพลิง

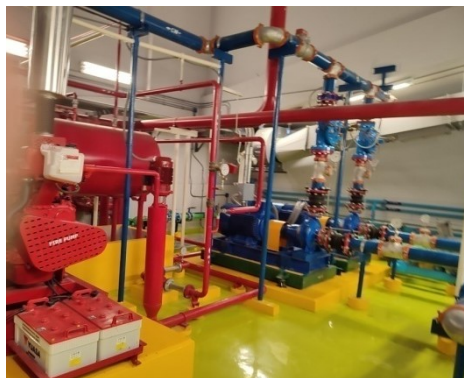
3.8 การป้องกันอัคคีภัย 1. จัดให้มีระบบป้องกันอัคคีภัยและเตือนอัคคีภัยโดยมีรายละเอียดดังนี้ ระบบป้องกันอัคคีภัย 1) เครื่องสูบน้ำดับเพลิง ติดตั้งเครื่องสูบน้ำดับเพลิง (FIRE PROTECTION PUMP) ชนิดขับเคลื่อนด้วยเครื่องยนต์ดีเซล จำนวน 1 เครื่อง อัตราการสูบ 3.78 ลบ.ม./นาที่ที่ TDH 160 เมตรทำงานร่วมกับเครื่องสูบน้ำรักษาความดันน้ำในระบบท่อให้คงที่(JOCKEY PUMP) จำนวน 1 เครื่อง มีอัตราการสูบ 0.08 ลบ.ม./นาที่ที่ TDH 180 เมตรเพื่อสูบน้ำดับเพลิงไปยังส่วนต่าง ๆ ของอาคารกรณีเกิดเหตุเพลิงไหม้ อนึ่ง รายการคำนวณการสูญเสียแรงดันในเส้นท่อ อันเนื่องมาจากความเสียดทาน(FRICTION LOSS) ความสูง (STATIC HEAD) รวมถึงแรงดันที่ปลายท่อจะมีแรงดันสุทธิ(TOTAL DYNAMIC HEAD) เท่ากับ 150.71 เมตร ซึ่งเพียงพอที่จะสูบน้ำดับเพลิงได้อย่างมีประสิทธิภาพ	ติดตั้งเครื่องสูบน้ำดับเพลิงไว้แล้ว	-	ภาพที่ 3-18

2) ระบบท่อน้ำ(STAND PIPE SYSTEM) ขนาดเส้นผ่านศูนย์กลาง 6 นิ้วจำนวน 3 ท่อ โดยจะรับน้ำดับเพลิงจากถังเก็บน้ำดับเพลิงใต้ดินความจุ 400 ลบ.ม. และรับน้ำจากรถดับเพลิงของสถานีดับเพลิงและกู้ภัยเมืองพัทยา (กู้ภัยเขตนานาเกลือ)	มีท่อน้ำสำหรับรับน้ำดับเพลิงจากถังเก็บน้ำใต้ดินของโครงการ	-	ภาพที่ 3-18

ภาพที่ 3-18 เครื่องสูบน้ำดับเพลิง

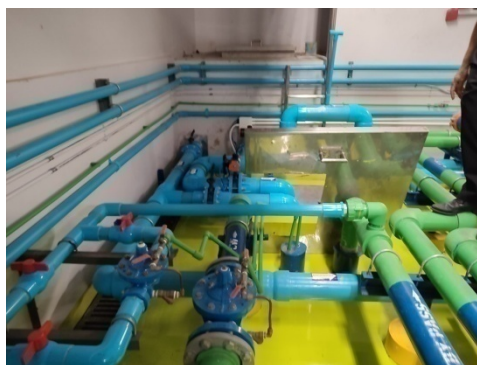
7. จัดให้มีช่างซ่อมบำรุงซึ่งทำหน้าที่ตรวจสอบรอยรั่วของอุปกรณ์ที่ใช้อย่างสม่ำเสมอเป็นประจำทุกเดือน หากพบการรั่วซึมให้รีบซ่อมแซมทันที	มีช่างซ่อมบำรุงไว้อย่างสม่ำเสมอไม่มีรอยรั่วซึม	-	ภาพที่ 3-19

ภาพที่ 3-19 ตรวจสอบระบบท่อส่งน้ำประปา อยู่ในสภาพดี ไม่มีจุดรั่วซึม

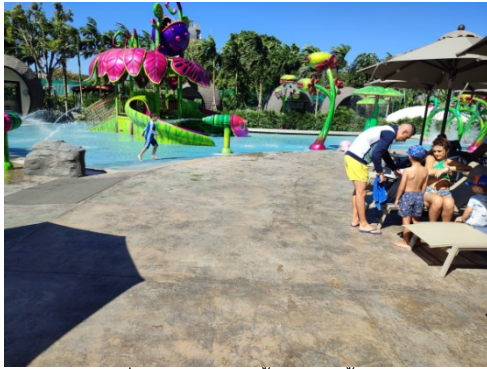
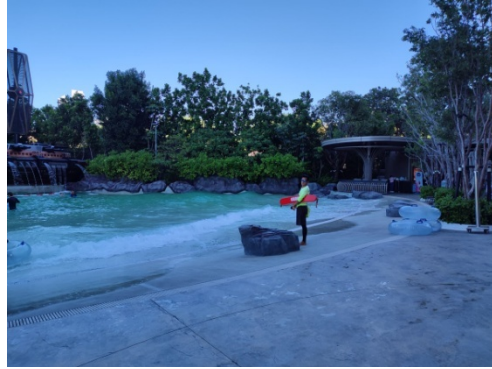
2) มาตรการด้านความปลอดภัยและอุบัติเหตุจากการจมน้ำ 1. จัดให้มีไฟฟ้าส่องสว่างเพียงพอทั่วบริเวณสระว่ายน้ำให้มองเห็นได้ชัดเจน เพื่อความปลอดภัยในการใช้สระว่ายน้ำในเวลากลางคืน	มีไฟฟ้าส่องสว่างไว้อย่างเพียงพอ	-	ภาพที่ 3-20

ภาพที่ 3-20 สระว่ายน้ำบริเวณชั้น 1 (Water Park) และมีLife Guard คอยดูแลด้านความปลอดภัย

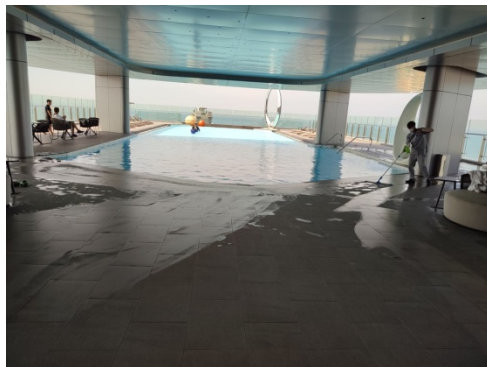
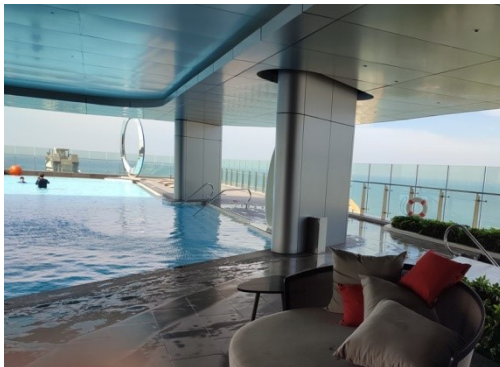
เงื่อนไขตามมาตรการป้องกันและแก้ไขผลกระทบสิ่งแวดล้อม	ผลการปฏิบัติตามมาตรการ	ปัญหา อุปสรรค และข้อเสนอแนะ	เอกสารอ้างอิง
3.2 สระว่ายน้ำ 1) โครงสร้างสระว่ายน้ำ 1. โครงสร้างของสระว่ายน้ำเป็นคอนกรีตเสริมเหล็กมีความมั่นคงแข็งแรง น้ำซึมไม่ได้ ผนังเรียบอยู่ในสภาพดีและทำความสะอาดง่าย	โครงสร้างสระว่ายน้ำเป็นคอนกรีตเสริมเหล็ก	-	ภาพที่ 3-20 ภาพที่ 3-21

3. พื้นสระว่ายน้ำ ต้องทำด้วยวัสดุ แข็งแรง เรียบ ไม่ดูดซึมน้ำ ทำความสะอาดง่าย ไม่ลื่น อยู่ในสภาพดี	พื้นสระว่ายน้ำ เป็นกระเบื้องไม่ดูดซึมน้ำ	-	ภาพที่ 3-20 ภาพที่ 3-21
มาตรการติดตามตรวจสอบผลกระทบสิ่งแวดล้อม วิธีการติดตามตรวจสอบ 1. ตรวจสอบสภาพพื้นสระว่ายน้ำให้อยู่ในสภาพดี ไม่แตกร้าว เป็นประจำสม่ำเสมอ ความถี่การตรวจวัด - สัปดาห์ละ 1 ครั้ง ตลอดระยะเวลาเปิดดำเนินการ ผู้รับผิดชอบ - เจ้าของโครงการ (บริษัท แอล เอช มอลต์ แอนด์ โฮเทล จำกัด)	สภาพพื้นสระว่ายน้ำอยู่ในสภาพดี	-	ภาพที่ 3-20 ภาพที่ 3-21

2. เดินระบบกรองวันละ 1 ครั้ง ครั้งละ 2 ชั่วโมง ทั้งนี้ขึ้นอยู่กับความขุ่นของน้ำในสระ ว่ายน้ำกรณีที่น้ำขุ่นให้ดำเนินการเดินระบบทันทีจนกว่าน้ำในสระว่ายน้ำจะใส หลังจากนั้นดำเนินการเดินระบบวันละ 1 ครั้ง ครั้งละ 2 ชั่วโมง ในช่วงที่สระว่ายน้ำ ปิดบริการ	เดินระบบกรองวันละ 1 ครั้งครั้งละ 2 ชั่วโมงไว้แล้ว สระว่ายน้ำมี สภาพน้ำที่ใส ไม่สังเกตเห็นตะกอน	-	ภาพที่ 3-20 ภาพที่ 3-21

ภาพที่ 3-21 สระว่ายน้ำที่ชั้น 6 (Sky Cool)

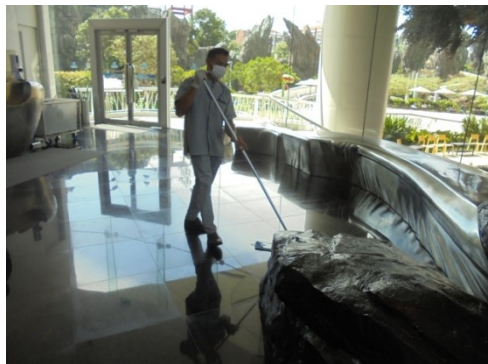
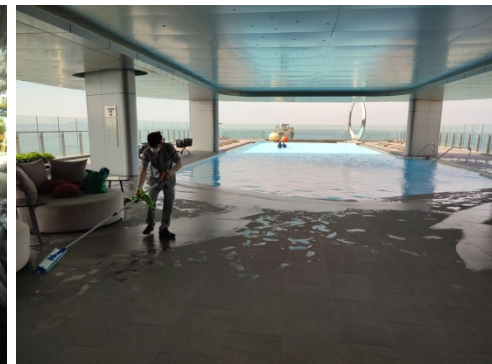
3. จัดให้มีการทำความสะอาดไม่ให้ขอบสระและทางเดินขอบสระเปียก ลื่น ตลอดระยะเวลาที่เปิดให้บริการสระว่ายน้ำ	ทำความสะอาดขอบสระและทางเดินไว้เสมอ	-	ภาพที่ 3-22

5. จัดให้มีผู้มีความรู้ความสามารถดูแลปรับปรุงคุณภาพน้ำในสระว่ายน้ำให้อยู่ในเกณฑ์มาตรฐาน	ดูแลคุณภาพน้ำในสระไว้อย่างต่อเนื่อง	-	ภาพที่ 3-43
มาตรการติดตามตรวจสอบผลกระทบสิ่งแวดล้อม วิธีการติดตามตรวจสอบ - จัดให้มีพนักงานทำความสะอาดคอยดูแลทำความสะอาดไม่ให้น้ำจากบริเวณทางเดิน ไหลลงสู่สระว่ายน้ำเนื่องจากทำให้น้ำในสระสกปรกเกิดการปนเปื้อน โดยต้องทำความสะอาดบริเวณสระว่ายน้ำทุกวัน หลังจากปิดใช้สระว่ายน้ำแล้ว	มีพนักงานทำความสะอาดบริเวณทางเดินสระว่ายน้ำไว้ อย่างสม่ำเสมอ	-	ภาพที่ 3-22

ภาพที่ 3-22 ทำความสะอาดรอบสระว่ายน้ำให้สะอาดและแห้งอยู่เสมอ

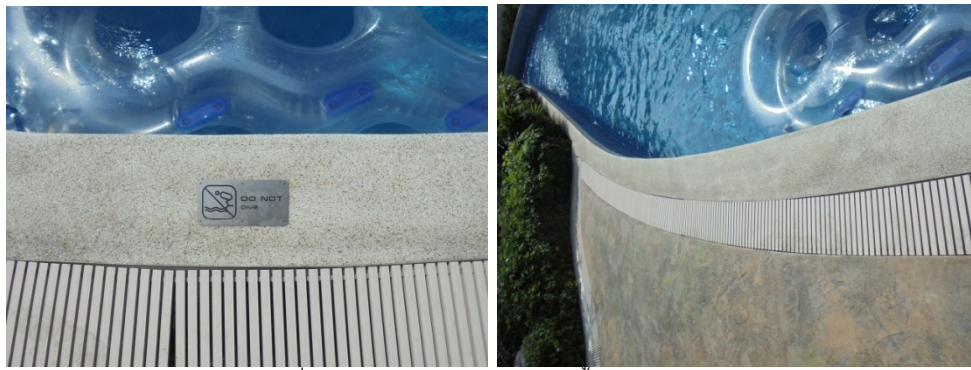
2. จัดให้มีรางระบายน้ำล้นมีฝาปิดรอบสระว่ายน้ำ กว้าง 30-40 เซนติเมตร ไม่เป็นสนิม แข็งแรง ทำความสะอาดง่าย อยู่ในสภาพดีและไม่มีน้ำล้นออกจากราง	มีรางระบายน้ำล้นมีฝาปิดสะอาด อยู่ในสภาพดี ไม่มีน้ำล้น	-	ภาพที่ 3-24

ภาพที่ 3-24 ป้ายให้ระวังไม่ให้กระโดดน้ำและรางมีฝาปิด

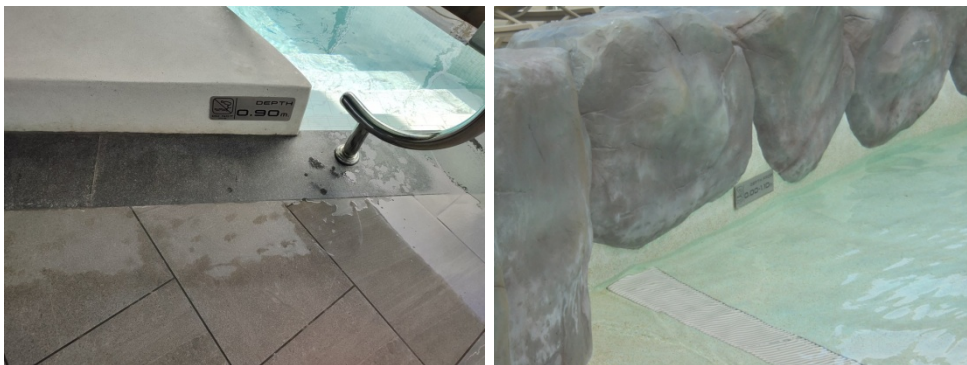
2. จัดให้มีป้ายบอกระดับความลึกหรือเลขวอกตัวระดับความลึกที่สามารถมองเห็นได้ชัดเจน โดยมีตัวเลขแสดงความลึกเป็นระยะ ๆ อย่างน้อย 3 ระยะ	มีป้ายบอกความลึกของสระว่ายน้ำ	-	ภาพที่ 3-25

ภาพที่ 3-25 ป้ายบอกความลึกสระว่ายน้ำ

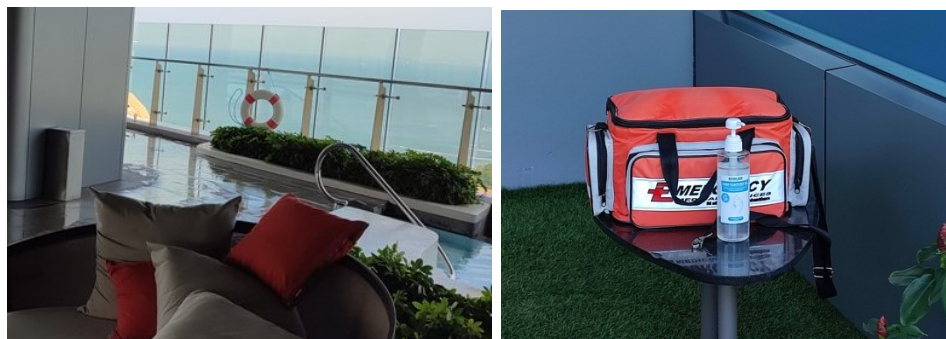
เงื่อนไขตามมาตรการป้องกันและแก้ไขผลกระทบสิ่งแวดล้อม	ผลการปฏิบัติตามมาตรการ	ปัญหา อุปสรรค และข้อเสนอแนะ	เอกสารอ้างอิง
4. จัดให้มีอุปกรณ์ประจำสระว่ายน้ำ ซึ่งอยู่ในตำแหน่งที่เห็นชัดเจนและนำมาใช้ได้ทันที โดยอุปกรณ์ที่จัดให้มีได้แก่ <ul style="list-style-type: none"> - ไม้ช่วยชีวิต ยาวไม่น้อยกว่า 3.5 เมตร น้ำหนักเบาอย่างน้อย 1 อัน - ห่วงชูชีพขนาดเส้นผ่านศูนย์กลางภายในไม่น้อยกว่า 15 นิ้วผูกไว้กับเชือกความยาวไม่น้อยกว่าความยาวของสระ - โฟมช่วยชีวิตอย่างน้อย 2 อัน 	มีอุปกรณ์ประจำสระว่ายน้ำ เช่น ห่วงชูชีพช่วยชีวิต	-	ภาพที่ 3-26

5. จัดให้มีผู้ดูแลสระว่ายน้ำ ที่มีความรู้ด้านการปฐมพยาบาลคนจมน้ำ	มีผู้ดูแลเป็น Life guard สำหรับช่วยเหลือบริเวณสระว่ายน้ำ	-	ภาพที่ 3-26
6. ติดป้ายแสดงวิธีการปฐมพยาบาลคนจมน้ำในบริเวณสระว่ายน้ำให้ชัดเจน	ติดป้ายแสดงวิธีปฐมพยาบาลไว้แล้ว	-	ภาพที่ 3-27
มาตรการติดตามตรวจสอบผลกระทบสิ่งแวดล้อม วิธีการติดตามตรวจสอบ <ol style="list-style-type: none"> 1. ตรวจสอบอุปกรณ์ประจำสระว่ายน้ำ เช่น ไม้ช่วยชีวิต ห่วงชูชีพ โฟมช่วยชีวิต ให้อยู่ในสภาพพร้อมใช้งานตลอดเวลา 2. ตรวจสอบอุปกรณ์ไฟฟ้าและระบบไฟฟ้าส่องสว่างบริเวณสระว่ายน้ำให้อยู่ในสภาพพร้อมใช้งานไม่ชำรุด สัปดาห์ละ 1 ครั้ง ตลอดระยะเวลาเปิดดำเนินการ 3. ตรวจสอบป้ายแสดงกฎข้อปฏิบัติสำหรับผู้ใช้สระว่ายน้ำให้อยู่ในสภาพดี ไม่ลบเลือน สัปดาห์ละ 1 ครั้ง ตลอดระยะเวลาเปิดดำเนินการ ความถี่การตรวจวัด <ul style="list-style-type: none"> - สัปดาห์ละ 1 ครั้ง ตลอดระยะเวลาเปิดดำเนินการ ผู้รับผิดชอบ <ul style="list-style-type: none"> - เจ้าของโครงการ (บริษัท แอล เอช มอลล์ แอนด์ โฮเทล จำกัด) 	<p>ห่วงชูชีพมีความพร้อมในการใช้งาน</p> <p>ระบบไฟฟ้าส่องสว่างอยู่ในสภาพดี</p> <p>มีป้ายแสดงกฎการใช้สระว่ายน้ำอยู่ในสภาพดี ไม่ลบเลือน</p> <p>อยู่ในสภาพดีทุกสัปดาห์</p>	-	<p>ภาพที่ 3-26</p> <p>-</p> <p>ภาพที่ 3-23</p>

ภาพที่ 3-26 ห่วงยางชูชีพบริเวณสระว่ายน้ำ และอุปกรณ์ช่วยชีวิตใส่ไว้ในกระเป๋าวางไว้บริเวณสระว่ายน้ำ

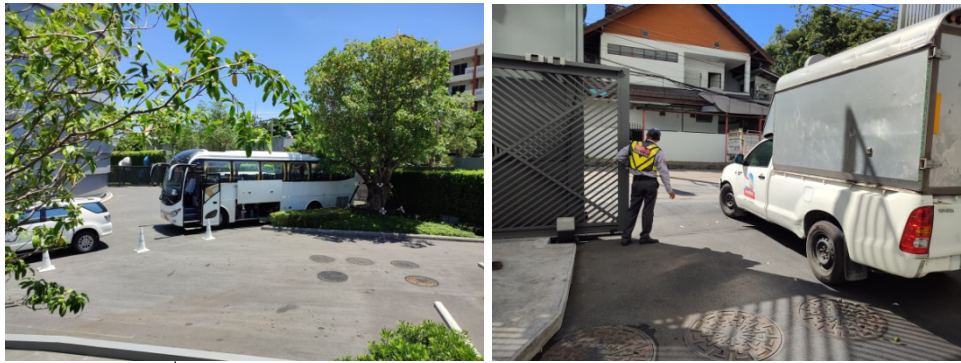
3. โครงการต้องจัดให้มีเจ้าหน้าที่ควบคุมและตรวจสอบการปฏิบัติตามมาตรการอย่างเคร่งครัด	มีเจ้าหน้าที่ดูแลอำนวยความสะดวกการจราจรไว้แล้ว	-	ภาพที่ 3-28

ภาพที่ 3-28 จุดจอดรถบัส ที่จอดรอรับส่งด้านหน้าโครงการและยามรักษาความปลอดภัย ดูแลอำนวยความสะดวกด้านการจราจร

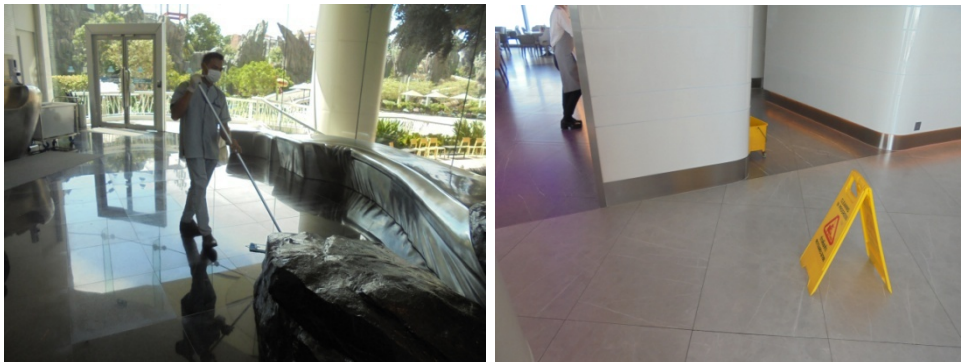
เงื่อนไขตามมาตรการป้องกันและแก้ไขผลกระทบสิ่งแวดล้อม	ผลการปฏิบัติตามมาตรการ	ปัญหา อุปสรรค และข้อเสนอแนะ	เอกสารอ้างอิง
มาตรการติดตามตรวจสอบผลกระทบสิ่งแวดล้อม วิธีการติดตามตรวจสอบ 1. ทำความสะอาดถนนภายในโครงการทุกวัน ตลอดระยะเวลาเปิดดำเนินการ 2. จัดส่วนรับเรื่องร้องเรียนผู้ที่ได้รับผลกระทบจากโครงการ 3. ติดตามประเมินจากส่วนรับเรื่องร้องเรียนและความคิดเห็น หากพบว่ามีเรื่องร้องเรียนต้องแก้ไขปัญหานั้นที่ ผู้รับผิดชอบ - เจ้าของโครงการ (บริษัท แอล เอช มอลล์ แอนด์ โฮเทล จำกัด)	ทำความสะอาดพื้นที่โครงการทุกวัน ไม่พบเรื่องร้องเรียน ยังไม่มีเรื่องร้องเรียนที่ต้องแก้ไข	-	ภาพที่ 3-29

ภาพที่ 3-29 พนักงานคอยทำความสะอาดไว้อย่างสม่ำเสมอ และตั้งป้ายบอกบริเวณที่ทำความสะอาด

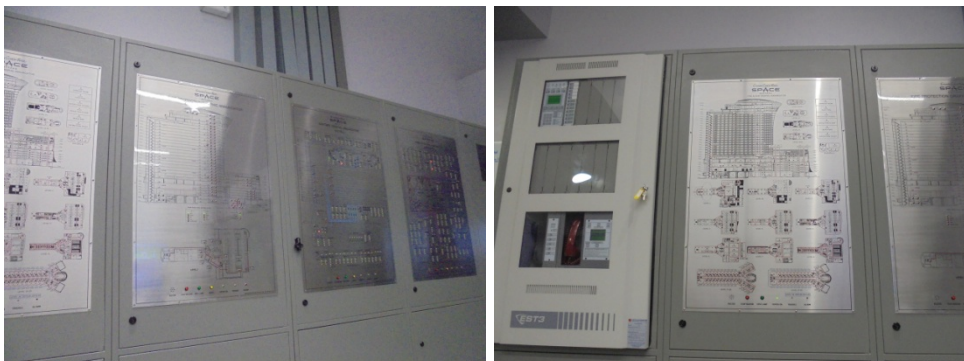
7) ลิฟต์ดับเพลิง โครงการจะจัดให้มีลิฟต์ดับเพลิงซึ่งมี คุณสมบัติตามกฎหมายกระทรวงฉบับที่ 33 (พ.ศ.2535) แก้ไขเพิ่มเติมตามกฎหมายกระทรวงฉบับที่ 50 (พ.ศ.2540) ออกตามความในพระราชบัญญัติควบคุมอาคารพ.ศ.2522โดยมีขนาดพื้นที่หน้าโถงลิฟต์ดับเพลิง 15.91-28.42 ตารางเมตร สามารถขึ้น-ลงได้จากชั้นที่ 1 ถึง ชั้นที่ 27	ติดตั้งลิฟต์ดับเพลิงของโครงการไว้แล้วและมีคุณสมบัติตามกฎหมายกระทรวงฉบับที่ 33	-	-
ระบบเตือนอัคคีภัย 1) แผงควบคุม(Fire Alarm Control Panel) : FCP ทำหน้าที่เป็นจุดศูนย์รวมการรับ-ส่งสัญญาณตรวจรับ โดยเมื่ออุปกรณ์ชุดแจ้งเหตุที่ติดตั้งไว้เริ่มทำงานจะส่งสัญญาณไปยังแผงควบคุม เพื่อให้เจ้าหน้าที่ในห้องควบคุมตรวจสอบ และหากเป็นเหตุเพลิงไหม้จะส่งสัญญาณแจ้งเหตุให้ทราบทั่วทั้งอาคาร	จัดให้มีแผงควบคุมสำหรับเป็นศูนย์รวมรับส่งสัญญาณแจ้งเหตุเพลิงไหม้ของโครงการ	-	ภาพที่ 3-30

ภาพที่ 3-30 ตู้ควบคุมสัญญาณเตือนอัคคีภัย

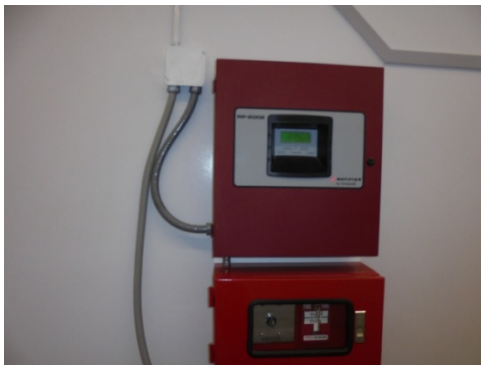
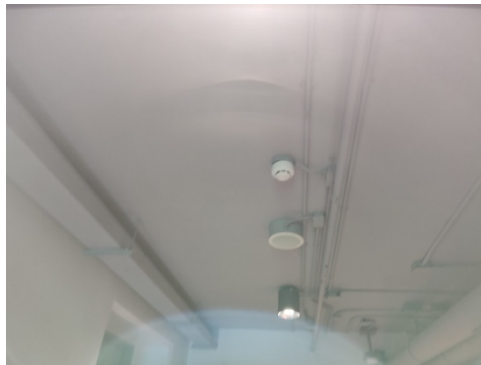
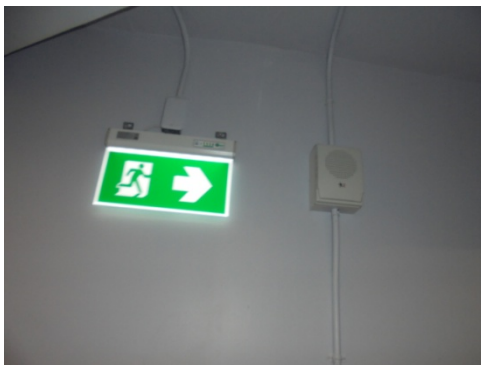
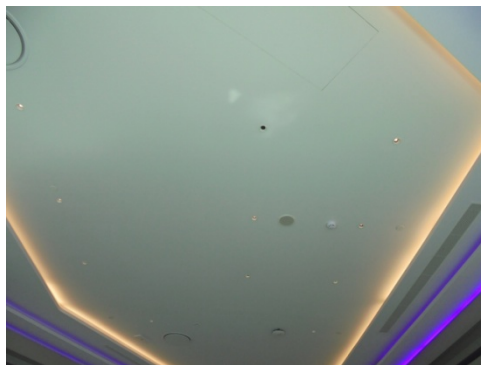
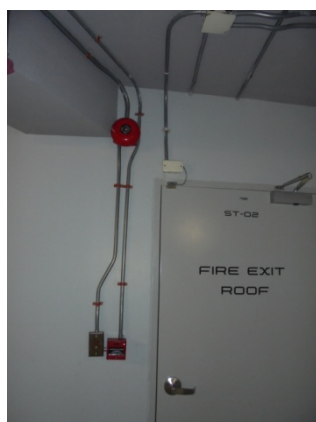
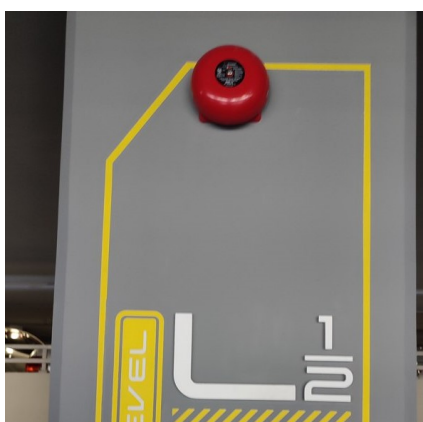
ภาพที่ 3-33 อุปกรณ์เตือนอัคคีภัย

2) เครื่องตรวจจับควัน(Smoke Detector)เป็นตัวรับกลุ่มควันที่เกิดจากเพลิงไหม้ภายในอาคารและส่งสัญญาณไปยังแผงควบคุม เพื่อให้เจ้าหน้าที่ในห้องควบคุมทราบ และส่งสัญญาณแจ้งเหตุให้ทราบทั่วทั้งอาคาร โดยมีรายละเอียดการติดตั้งดังนี้	ติดตั้งเครื่องตรวจจับควัน ไว้ทั่วทั้งอาคาร	-	ภาพที่ 3-33

4) โทรศัพท์แจ้งเหตุฉุกเฉิน(Fire Telephone jack)เป็นโทรศัพท์แจ้งเหตุฉุกเฉิน ซึ่งจะติดตั้งไว้ที่หน้าบันไดทุกจุด และโถงลิฟต์ดับเพลิง ของอาคารโรงแรม (อาคารA)	มีโทรศัพท์แจ้งเหตุฉุกเฉินไว้แล้ว	-	ภาพที่ 3-33

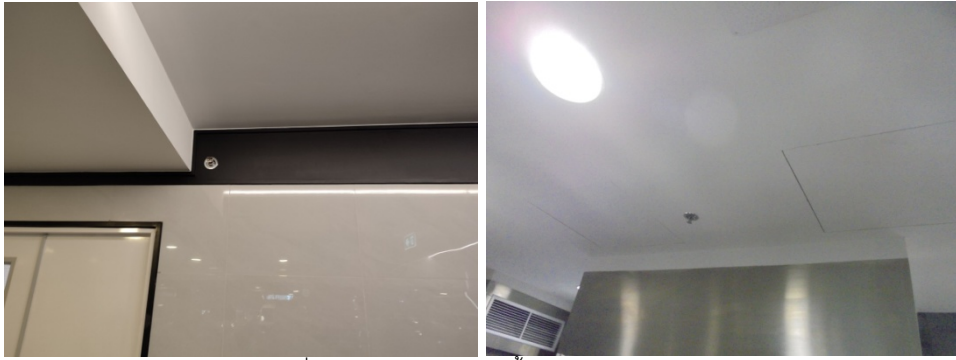
เงื่อนไขตามมาตรการป้องกันและแก้ไขผลกระทบสิ่งแวดล้อม	ผลการปฏิบัติตามมาตรการ	ปัญหา อุปสรรค และข้อเสนอแนะ	เอกสารอ้างอิง
6) ระบบหัวกระจายน้ำดับเพลิงอัตโนมัติ(Sprinkler System)เป็นระบบท่อเปียก มีน้ำอยู่ในท่อตลอดเวลา ซึ่งสามารถทำงานได้ทันทีเมื่อเกิดเหตุเพลิงไหม้ โดยสามารถเปิดออกทันทีที่มีความร้อนสูงขึ้นจนถึงอุณหภูมิทำงาน โดยจะติดตั้งไว้บริเวณที่จอดรถห้องพักทุกห้อง ห้องสำนักงาน พื้นที่สันทนาการสำหรับผู้พิการ พื้นที่สันทนาการสำหรับบุคคลทั่วไป ห้องเด็กเล่น พื้นที่สวนพักผ่อน ห้องเก็บของ ห้องกลัองวงจรปิด ห้องควบคุม ห้องสำนักงานแม่บ้าน ห้องซักกรีด ห้องแม่บ้าน ห้องอาหารพนักงาน ห้องเรียงลำดับผ้า ห้องเครื่องแบบ ห้องครัว ห้องอาหาร พื้นที่เอนกประสงค์ พื้นที่ส่วนต้อนรับ ห้องประชุม 1-7 ห้องเก็บอุปกรณ์ ห้องเก็บเฟอร์นิเจอร์ พื้นที่พานิชยกรรม ประเภทสุขภาพและความงาม พื้นที่บริการ ห้องชานาชาย ห้องชานาหญิง ห้องออกกำลังกาย ห้องเครื่องลิฟต์ ห้องเครื่องสูบน้ำบันได โถงลิฟต์ดับเพลิง โถงลิฟต์ และบริเวณทางเดินทั่วทั้งอาคาร เป็นต้น	ติดตั้งหัวกระจายน้ำดับเพลิงชนิดระบบท่อเปียกไว้ตามบริเวณต่างๆ ที่กำหนดไว้แล้ว	-	ภาพที่ 3-34

ภาพที่ 3-34 ระบบหัวกระจายน้ำดับเพลิง (sprinkler)

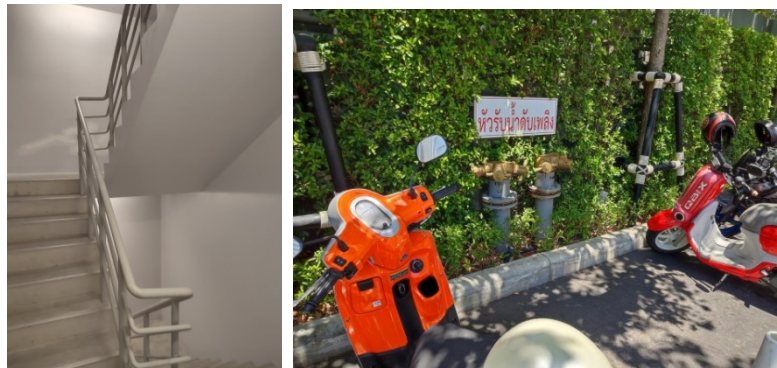
เงื่อนไขตามมาตรการป้องกันและแก้ไขผลกระทบสิ่งแวดล้อม	ผลการปฏิบัติตามมาตรการ	ปัญหา อุปสรรค และข้อเสนอแนะ	เอกสารอ้างอิง
<p>3) หัวรับน้ำดับเพลิงภายนอกอาคาร (Fire Department Connector:FDC) โครงการจะติดตั้งหัวรับน้ำดับเพลิงภายนอกอาคารขนาด 6x2½x2½ นิ้ว พร้อม Check Valve จำนวน 3 ชุดไว้บริเวณด้านทิศใต้ของโครงการ ซึ่งตำแหน่งที่ติดตั้งดังกล่าวมีความสะดวกในการรับน้ำจากรถดับเพลิงของสถานีดับเพลิงและกู้ภัยเมืองพัทยา (กู้ภัยเขตนาเกลือ) กรณีเกิดเหตุเพลิงไหม้ กรณีเกิดเหตุเพลิงไหม้</p> <ul style="list-style-type: none"> - หัวรับน้ำดับเพลิงสำหรับเติมน้ำเข้าถังเก็บน้ำดับเพลิงชั้นใต้ดิน จำนวน 1 ชุด ทำหน้าที่ส่งน้ำดับเพลิงไปยังถังเก็บน้ำใต้ดิน ของอาคารโรงแรม (อาคารA) เพื่อเข้าสู่ระบบจ่ายน้ำดับเพลิงภายในอาคาร - หัวรับน้ำดับเพลิงสำหรับเติมน้ำเข้าระบบท่อน้ำ จำนวน 2 ชุด จะทำหน้าที่ส่งน้ำดับเพลิงไปยังท่อน้ำโดยตรง และจ่ายไปยังท่อน้ำดับเพลิงที่ต่อกับตู้เก็บสายฉีดน้ำดับเพลิงพร้อมอุปกรณ์ (FHC) ภายในอาคารโรงแรม(อาคารA) 	หัวรับน้ำดับเพลิงติดตั้งไว้ด้านทิศใต้ของโครงการ	-	ภาพที่ 3-36

ภาพที่ 3-36 บันไดหนีไฟของโครงการ และหัวรับน้ำดับเพลิงจากภายนอก

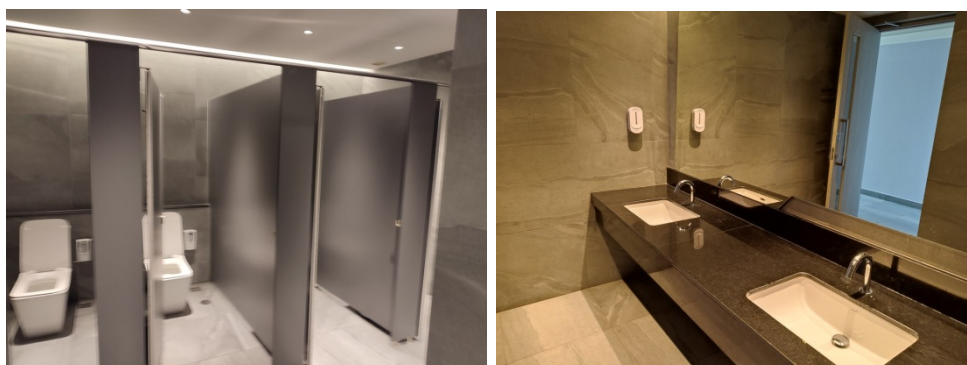
3. จัดให้มีเจ้าหน้าที่คอยดูแลรักษาระบบเส้นท่อประปาให้อยู่ในสภาพดี	มีเจ้าหน้าที่ดูแลท่อประปาไว้แล้วอยู่ในสภาพดี	-	ภาพที่ 3-19
4. ออกแบบโดยเลือกสุขภัณฑ์ที่ประหยัดน้ำหรืออุปกรณ์ที่มีประสิทธิภาพสูงทั้งก๊อกประหยัดน้ำชักโครก และหัวฉีดประหยัดน้ำ	ใช้สุขภัณฑ์ประหยัดน้ำ	-	ภาพที่ 3-41

5. ติดป้ายรณรงค์การประหยัดน้ำภายในพื้นที่โครงการ	โครงการมีการรณรงค์ให้พนักงานประหยัดน้ำไว้แล้ว	-	ภาพที่ 3-41
6. กำหนดให้พนักงานใช้ภาชนะรองน้ำและชักล้างอุปกรณ์ในภาชนะก่อนที่จะนำไปเช็ดดู ซึ่งจะใช้น้ำน้อยกว่าการใช้สายยางฉีดล้างทำความสะอาดโดยตรง	มีภาชนะรองน้ำและชักล้างอุปกรณ์ไว้แล้ว	-	-

ภาพที่ 3-41 ใช้สุขภัณฑ์ประหยัดน้ำ

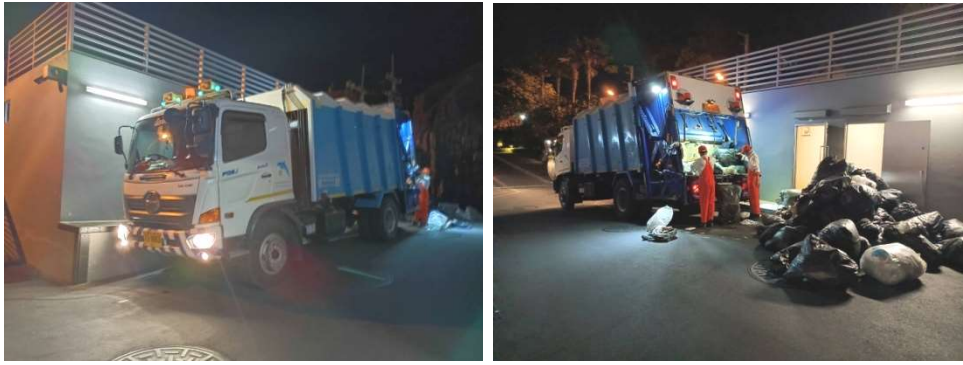
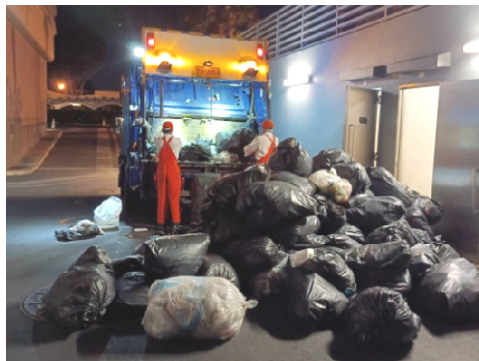
6. จัดให้มีช่องจอดรถบริการสำหรับจัดเก็บขนมูลฝอยโดยเฉพาะตั้งอยู่บริเวณแนวเขตที่ดินทิศใต้ ซึ่งตั้งอยู่ใกล้กับอาคารพักมูลฝอยรวม (อาคาร)	มีช่องจอดรถสำหรับเก็บขนไว้บริเวณด้านนอกติดกับอาคารพักมูลฝอย ซึ่งเปิดออกสู่ด้านนอกได้สะดวก	-	ภาพที่ 3-44

7. จัดให้มีเจ้าหน้าที่คอยอำนวยความสะดวกด้านจราจรสำหรับรถเก็บขนมูลฝอยตลอดจนรถของผู้มาใช้บริการภายในโครงการให้สามารถเดินทางได้อย่างสะดวกและปลอดภัย	มีเจ้าหน้าที่อำนวยความสะดวกด้านจราจรมาจัดการจราจร ขณะเก็บขนมูลฝอยไว้แล้ว	-	ภาพที่ 3-44

ภาพที่ 3-44 รถเก็บขนมูลฝอยเข้ามาจัดเก็บมูลฝอย จัดที่จุดรถและมีไฟส่องสว่างเป็นสัญญาณระหว่างการจัดเก็บ

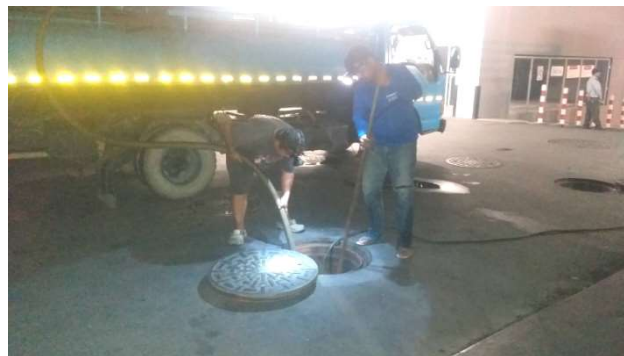
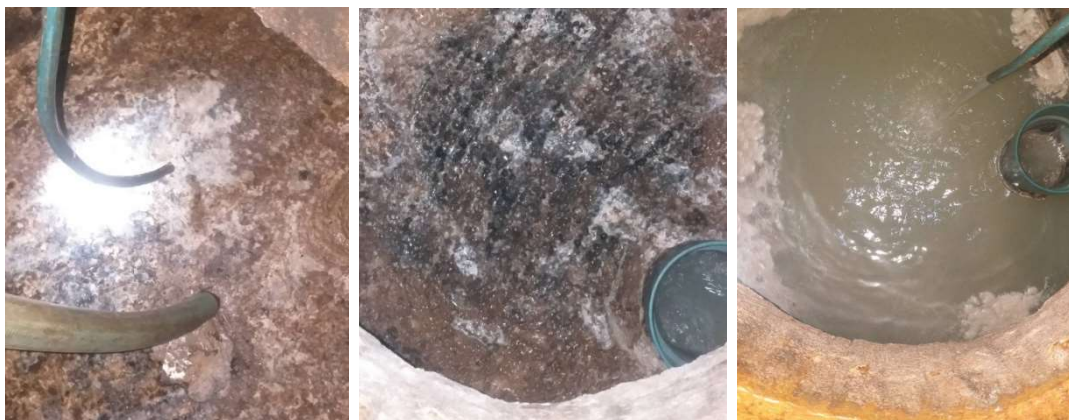
<p>3.3 การบำบัดน้ำเสีย</p> <p>1. ปฏิบัติตามมาตรการป้องกันและแก้ไขผลกระทบสิ่งแวดล้อมที่ระบุในหัวข้อ 1.4 เรื่องคุณภาพน้ำอย่างเคร่งครัด</p>	ปฏิบัติตามมาตรการเรื่องคุณภาพน้ำอย่างเคร่งครัด	-	ภาพที่ 3-7
<p>2. ประสานให้เอกชนที่ให้บริการสูบล้างปฏิภูลในเขตเมืองพัทยามาสูบล้างก่อนในช่วงเวลาบ่ายของวันอังคารถึงวันพฤหัสบดี</p>	สูบล้างปฏิภูลดำเนินการไว้แล้วในปี 2566	-	ภาพที่ 3-45
<p>3. ในช่วงเวลาที่มีการสูบล้างปฏิภูลหรือเปิดฝาท่อเก็บไขมันหรือเก็บตัวอย่างน้ำตลอดจนการซ่อมแซมระบบบำบัดน้ำเสียจะต้องจัดให้มีการตั้งราวเหล็กกัน หรือ กรวยยาว เพื่อไม่ให้ผู้ที่ไม่เกี่ยวข้องผ่านพื้นที่ดังกล่าวรวมทั้งจัดให้มีพนักงานรักษา</p>	สูบล้างปฏิภูลดำเนินการไว้แล้วในปี 2566	-	ภาพที่ 3-45

ภาพที่ 3-45 ดูดตะกอนที่บ่อพักตะกอนและตะกอนไขมันที่บ่อดักไขมัน
