ผลการปฏิบัติตามมาตรการป้องกัน
และแก้ไขผลกระทบสิ่งแวดล้อม

2.1 การปฏิบัติตามมาตรการป้องกันและแก้ไขผลกระทบสิ่งแวดล้อม

ตารางที่ 2.2-1 ผลการปฏิบัติตามผลการปฏิบัติตามมาตรการป้องกันและแก้ไขผลกระทบสิ่งแวดล้อมของโครงการ ดิคอนโด แคมป์ส รีสอร์ท บางนา ระยะดำเนินการ

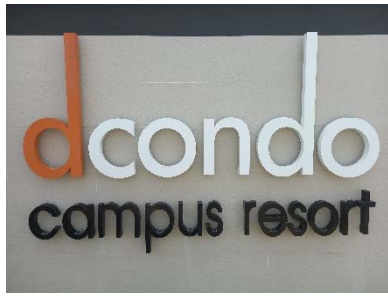
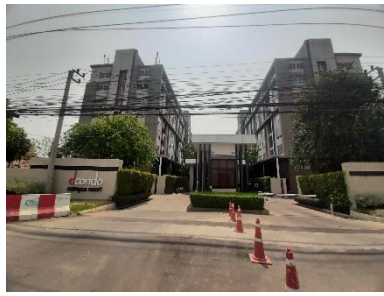
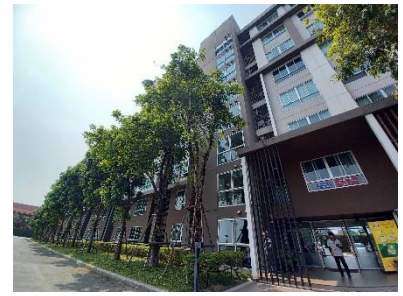
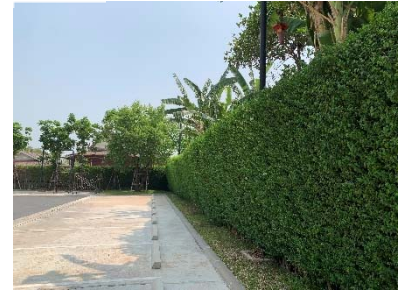
ภาพที่ 2.2-1 สภาพทั่วไปของโครงการ

3.1 ความสอดคล้องกับลักษณะการใช้ที่ดินของพื้นที่โดยรอบโครงการ (ต่อ)	2. ออกแบบและดำเนินการโครงการให้สอดคล้องกับกฎหมายที่เกี่ยวข้องต่าง ๆ โดยมีรายละเอียดดังนี้ - กฎกระทรวงฉบับที่ 55 (พ.ศ. 2543) แก้ไขเพิ่มเติมตามกฎกระทรวงฉบับที่ 61 (พ.ศ. 2550) ออกตามความในพระราชบัญญัติควบคุมอาคาร พ.ศ. 2522 โดยจะเปรียบเทียบแนวอาคารและระยะร่นของอาคาร โครงการ ตามหมวดที่ 4 แนวอาคารและระยะต่าง ๆ ของอาคาร	✓ - โครงการจัดให้มีการออกแบบและดำเนินการโครงการให้สอดคล้องกับกฎหมายที่เกี่ยวข้องอย่างเคร่งครัด	ภาพที่ 2.2-1	-

3.4 การใช้ไฟฟ้า	1. อาคารของโครงการต้องมีการออกแบบเพื่อการอนุรักษ์พลังงานให้เป็นไปตามกฎกระทรวงกำหนดประเภท หรือขนาดของอาคารและมาตรฐาน หลักเกณฑ์ และวิธีการในการออกแบบอาคารเพื่อการอนุรักษ์พลังงาน พ.ศ. 2552	✓ - โครงการจัดให้มีการออกแบบอาคารเพื่อการอนุรักษ์พลังงานให้เป็นไปตามกฎกระทรวงกำหนดประเภท หรือขนาดของอาคารและมาตรฐาน หลักเกณฑ์ และวิธีการในการออกแบบอาคารเพื่อการอนุรักษ์พลังงาน พ.ศ. 2552	ภาพที่ 2.2-1	-

4.4 ความเป็นส่วนตัวของผู้พักอาศัยบริเวณชั้นที่ 1	1. บริเวณห้องพักชั้นที่ 1 ที่ติดกับทางเดิน/สวนส่วนกลาง ให้ปลูกต้นไม้ไทรอินโต สูง 1.8 เมตร เพื่อเป็นแนวบังตาระหว่างพื้นที่ส่วนกลางและห้องพักชั้นที่ 1	✓	- โครงการจัดให้มีการออกแบบให้มีการปลูกไม้ยืนต้น ไม้พุ่ม และพืชคลุมดิน บริเวณที่ติดกับระเบียงห้องพักชั้นที่ 1 (ชั้นล่าง) ทางเดิน และสวนส่วนกลางของโครงการ เพื่อเป็นความเป็นส่วนตัวของผู้พักอาศัยที่อยู่บริเวณชั้นที่ 1 (ชั้นล่าง) และเพื่อทัศนียภาพที่สวยงามภายในโครงการ	ภาพที่ 2.2-1 ภาพที่ 2.2-2	-

2. ก่อสร้างรั้วรอบพื้นที่โครงการ ลักษณะของรั้วมีความสูง 1.50 เมตร กิ่งทึบ กิ่งโปร่ง และปลูกไม้ยืนต้น ได้แก่ ต้นมะฮอกกานี และโอ๊คอินเดียรอบพื้นที่โครงการ	✓	- โครงการจัดให้มีการออกแบบ และก่อสร้างรั้วรอบพื้นที่โครงการ โครงสร้างเป็นไปตามมาตรการกำหนด รวมถึงจัดให้มีการปลูกไม้ยืนต้นตลอดแนวรั้วโดยรอบพื้นที่โครงการ	ภาพที่ 2.2-1 ภาพที่ 2.2-2 เอกสารแนบ 2	-

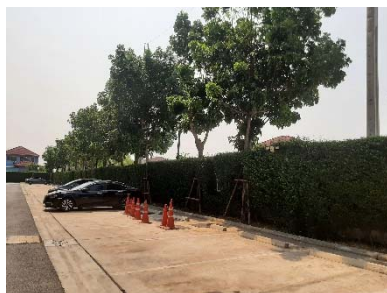
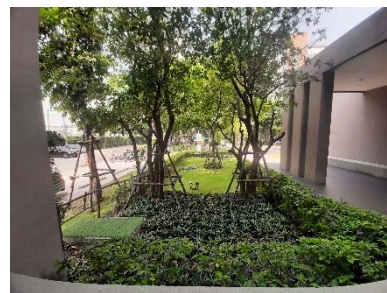
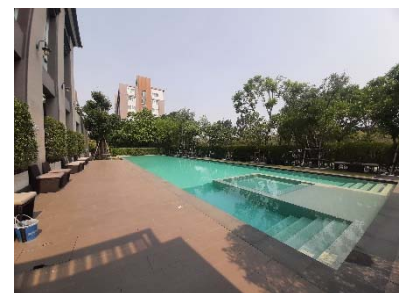
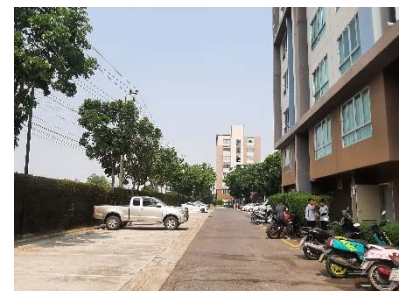
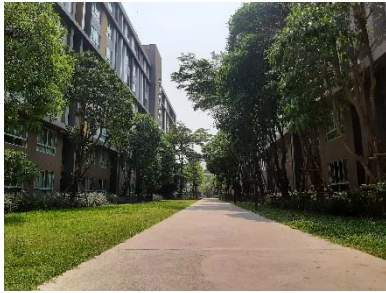
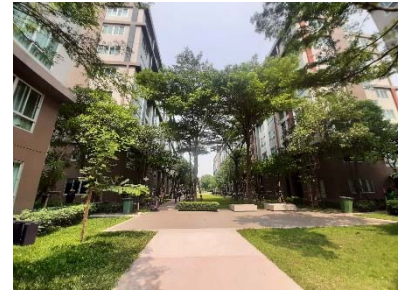
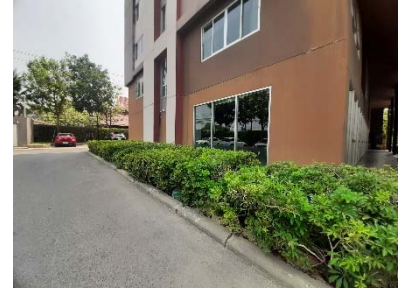
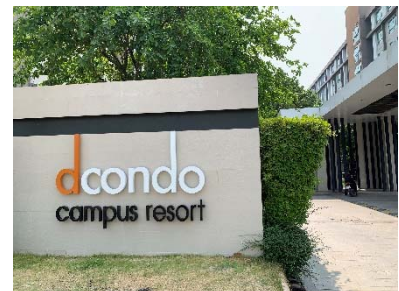
ภาพที่ 2.2-2 พื้นที่สีเขียวภายในโครงการ

1. ทรัพยากรสิ่งแวดล้อมทางกายภาพ				
1.1 ลักษณะภูมิประเทศและธรณีวิทยา	1. โครงการจัดให้มีพื้นที่สีเขียวรวม 5,041.09 ตร.ม. โดยเป็นพื้นที่ปลูกไม้ยืนต้น 4,009.63 ตร.ม. และพื้นที่สนามหญ้า 1,031.46 ตร.ม.	✓ - โครงการจัดให้มีพื้นที่สีเขียวบริเวณชั้นล่างของโครงการ โดยจัดให้มีการเลือกปลูกไม้ยืนต้น ไม้พุ่ม และพืชคลุมดิน พร้อมทั้งจัดให้มีคนสวนคอยดูแลให้มีความสมบูรณ์อยู่เสมอ โดยการรดน้ำเป็นประจำทุกวัน และตัดแต่งกิ่งต้นไม้ทุกเดือน ทั้งนี้ หากพบว่าต้นไม้ได้รับความเสียหายและเหี่ยวเฉา จะดำเนินการบำรุงรักษาให้อยู่ในสภาพที่สวยงามตามเดิม กรณีที่ต้นไม้ตายจะดำเนินการปลูกใหม่ทดแทนทันที	ภาพที่ 2.2-2 เอกสารแนบ 3	-

5. จัดให้มีพื้นที่สีเขียวภายในโครงการรวม 5,041.09 ตร.ม. โดยปลูกพืชคลุมพื้นที่ว่างทั้งหมด เพื่อไม่ให้เกิดฝุ่นละอองและช่วยลดซับมลพิษที่เกิดจากมลพิษของโครงการ	✓ - โครงการจัดให้มีพื้นที่สีเขียวบริเวณชั้นล่างของโครงการ โดยจัดให้มีการเลือกปลูกไม้ยืนต้น ไม้พุ่ม และพืชคลุมดิน พร้อมทั้งจัดให้มีคนสวนคอยดูแลให้มีความสมบูรณ์อยู่เสมอ โดยการรดน้ำเป็นประจำทุกวัน และตัดแต่งกิ่งต้นไม้ทุกเดือน ทั้งนี้ หากพบว่าต้นไม้ได้รับความเสียหายและเหี่ยวเฉา จะดำเนินการบำรุงรักษาให้อยู่ในสภาพที่สวยงามตามเดิม กรณีที่ต้นไม้ตายจะดำเนินการปลูกใหม่ทดแทนทันที	ภาพที่ 2.2-2 เอกสารแนบ 3	-

6. จัดให้มีเจ้าหน้าที่ดูแลพื้นที่สีเขียวของโครงการให้สมบูรณ์อย่างสม่ำเสมอ รวมทั้งตรวจสอบการเจริญเติบโตของต้นไม้และต้นหญ้า หากพบว่ามีต้นไม้เหี่ยวเฉา หรือตายให้บำรุงดูแล และปลูกซ่อมแซมเพิ่มเติมทันทีตลอดระยะเวลาดำเนินการ	✓ - โครงการจัดให้มีคนสวนคอยดูแลพื้นที่สีเขียวให้มีความสมบูรณ์อยู่เสมอ โดยการรดน้ำเป็นประจำทุกวัน และตัดแต่งกิ่งต้นไม้ทุกเดือน ทั้งนี้ หากพบว่าต้นไม้ได้รับความเสียหาย และเหี่ยวเฉา จะดำเนินการบำรุงรักษาให้อยู่ในสภาพที่สวยงามตามเดิม กรณีที่ต้นไม้ตายจะดำเนินการปลูกใหม่ทดแทนทันที	ภาพที่ 2.2-2 เอกสารแนบ 3	-

2. ทรัพยากรสิ่งแวดล้อมชีวภาพ	1. ให้ดำเนินการตามมาตรการป้องกันและแก้ไขผลกระทบด้านทรัพยากรสิ่งแวดล้อมทางกายภาพจัดให้มีพื้นที่สีเขียวไม่น้อยกว่า 5,041.09 ตร.ม. พร้อมปลูกไม้ยืนต้น ซึ่งเป็นพันธุ์ไม้ที่มีสีเขียวตลอดปี โดยรอบพื้นที่โครงการรวมเป็นพื้นที่ไม่น้อยกว่า 4,009.63 ตร.ม. จัดให้มีเจ้าหน้าที่ดูแลรักษา และควบคุมให้มีการเดินระบบบำบัดน้ำเสียของโครงการ ให้สามารถทำงานได้อย่างเต็มประสิทธิภาพตลอดเวลา	✓ - โครงการจัดให้มีพื้นที่สีเขียวบริเวณชั้นล่างของโครงการ โดยจัดให้มีการเลือกปลูกไม้ยืนต้น ไม้พุ่ม และพืชคลุมดิน พร้อมทั้งจัดให้มีคนสวนคอยดูแลให้มีความสมบูรณ์อยู่เสมอ โดยการรดน้ำเป็นประจำทุกวัน และตัดแต่งกิ่งต้นไม้ทุกเดือน ทั้งนี้ หากพบว่าต้นไม้ได้รับความเสียหายและเหี่ยวเฉา จะดำเนินการบำรุงรักษาให้อยู่ในสภาพที่สวยงามตามเดิม กรณีที่ต้นไม้ตายจะดำเนินการปลูกใหม่ทดแทนทันที รวมถึงจัดให้มีช่างประจำโครงการคอยตรวจสอบดูแลระบบบำบัดน้ำเสียให้อยู่ในสภาพดี สามารถทำงานได้อย่างเต็มประสิทธิภาพเป็นประจำอย่างสม่ำเสมอทุกวัน และจัดให้มีการบำรุงรักษาเชิงป้องกัน (PM) ทุกเดือน โดยหากพบว่าการชำรุดจะเร่งดำเนินการตรวจสอบ และประสานงานให้บริษัทซัพพลายเออร์เข้ามาซ่อมแซมแก้ไขทันที	ภาพที่ 2.2-2 เอกสารแนบ 3	-

3. คุณค่าการใช้ประโยชน์ของมนุษย์				
3.1 ความสอดคล้องกับลักษณะการใช้ที่ดินของพื้นที่โดยรอบโครงการ	1. จัดให้มีพื้นที่สีเขียวไม่น้อยกว่า 5,041.09 ตร.ม. โดยจะอยู่บริเวณพื้นที่ว่างรอบอาคาร ประกอบด้วยพื้นที่สำหรับปลูกไม้ยืนต้น 4,009.63 ตร.ม. และพื้นที่สนามหญ้า 1,031.46 ตร.ม. เพื่อลดมุมมองของตัวอาคารจากภายนอกโครงการที่มองมาโครงการ และช่วยทัศนียภาพที่ดีแก่โครงการ พันธุ์ไม้ที่เลือกปลูกจะเป็นพันธุ์ไม้ที่มีสีเขียวตลอดปี โดยไม้ยืนต้นที่ปลูกจำนวน 747 ต้น	✓ - โครงการจัดให้มีพื้นที่สีเขียวบริเวณชั้นล่างของโครงการ โดยจัดให้มีการเลือกปลูกไม้ยืนต้น ไม้พุ่ม และพืชคลุมดิน เพื่อลดมุมมองของตัวอาคารจากภายนอกโครงการที่มองมาโครงการ และช่วยทัศนียภาพที่ดีแก่โครงการ	ภาพที่ 2.2-2 เอกสารแนบ 3	-

3.4 การใช้ไฟฟ้า (ต่อ)	4. จัดให้มีการออกแบบภูมิสถาปัตยกรรมของโครงการภายหลังการก่อสร้างให้มีความสวยงาม และจัดให้มีพื้นที่สีเขียวตามที่ระบุไว้ในรายละเอียดโครงการ คือ พื้นที่สีเขียว 5,041.09 ตร.ม. (พื้นที่ปลูกไม้ยืนต้น 4,000.63 ตร.ม. พื้นที่สนามหญ้า 1,031.46 ตร.ม.) โดยอยู่บริเวณพื้นที่ว่างรอบอาคาร	✓ - โครงการจัดให้มีพื้นที่สีเขียวบริเวณชั้นล่างของโครงการ โดยจัดให้มีการปลูกไม้ยืนต้น ไม้พุ่ม และพืชคลุมดิน พร้อมทั้งจัดให้มีคนสวนคอยดูแลให้มีความสมบูรณ์อยู่เสมอ โดยการรดน้ำเป็นประจำทุกวัน และตัดแต่งกิ่งต้นไม้ทุกเดือน ทั้งนี้ หากพบว่าต้นไม้ได้รับความเสียหายและเหี่ยวเฉา จะดำเนินการบำรุงรักษาให้อยู่ในสภาพที่สวยงามตามเดิม กรณีที่ต้นไม้ตายจะดำเนินการปลูกใหม่ทดแทนทันที	ภาพที่ 2.2-2 เอกสารแนบ 3	-

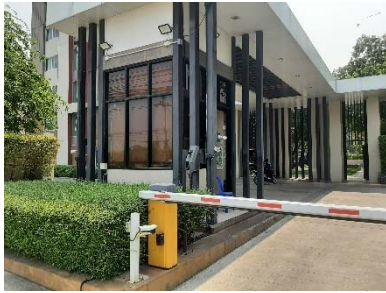
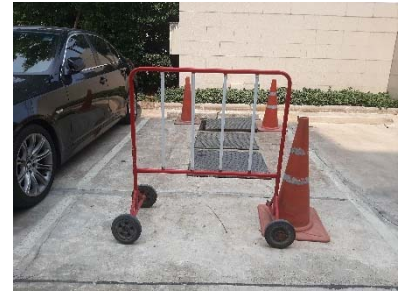
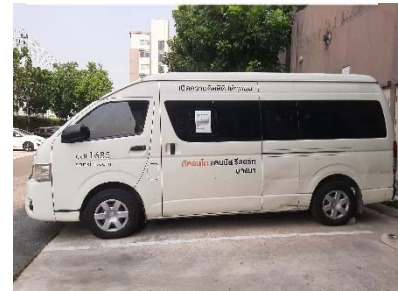
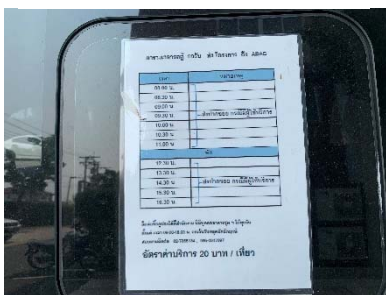
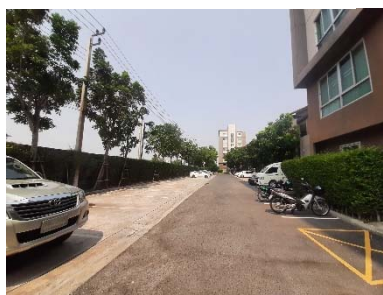
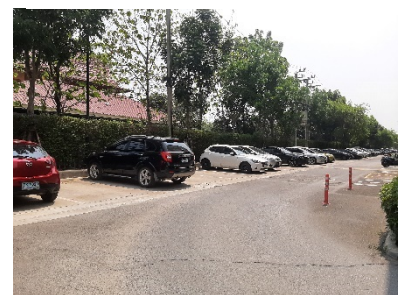
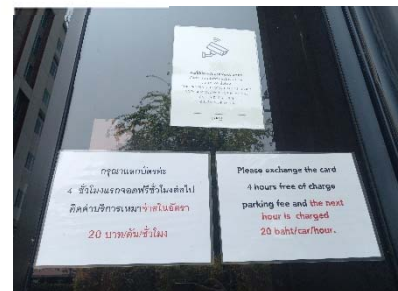
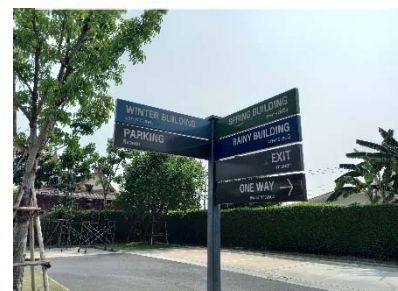
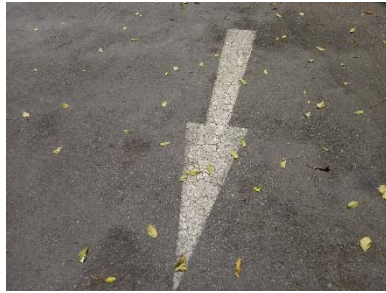
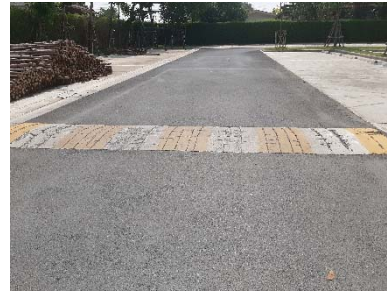
ภาพที่ 2.2-3 ป้ายสัญลักษณ์จราจรและพื้นที่จอดรถของโครงการ

1.2 คุณภาพอากาศ/เสียง (1) คุณภาพอากาศ	1. กำหนดเป็นกฎระเบียบสำหรับผู้พักอาศัยในโครงการให้ขับขียานพาหนะภายในโครงการด้วยความเร็วไม่เกิน 30 กิโลเมตร/ชั่วโมง เช่น ป้ายจำกัดความเร็ว สันนูน เพื่อชะลอความเร็ว เพื่อไม่ให้เกิดการฟุ้งกระจายของฝุ่นบนผิวถนน	✓ - โครงการจัดให้มีสันนูน เพื่อชะลอความเร็วของรถภายในโครงการ รวมถึงจัดให้มีเจ้าหน้าที่รักษาความปลอดภัยคอยควบคุมความเร็วของรถภายในโครงการ	ภาพที่ 2.2-3	-

3. จัดให้มีสันนูน เพื่อชะลอความเร็วของรถภายในโครงการทุกๆ ระยะ 100 เมตร หรือให้เป็นไปตามมาตรฐานความปลอดภัยด้านการจราจรในชุมชน	✓ - โครงการจัดให้มีสันนูน เพื่อชะลอความเร็วของรถภายในโครงการ รวมถึงจัดให้มีเจ้าหน้าที่รักษาความปลอดภัยคอยควบคุมความเร็วของรถภายในโครงการ	ภาพที่ 2.2-3	-

(2) เสียง	1. จัดทำป้ายจำกัดความเร็วของรถยนต์ที่วิ่งภายในโครงการเพื่อชะลอความเร็วรถ และลดเสียงจากการจราจร	● - โครงการจัดให้มีสัญญาณลดความเร็วบริเวณถนนโดยรอบพื้นที่โครงการ รวมถึงจัดให้มีเจ้าหน้าที่รักษาความปลอดภัยคอยควบคุมความเร็วของรถภายในโครงการ ทั้งนี้ไม่ได้จัดให้มีการติดตั้งป้ายจำกัดความเร็วภายในพื้นที่โครงการ	ภาพที่ 2.2-3	ตารางที่ 4.1-2

(2) เสียง (ต่อ)	2. จัดให้มีสันนูน เพื่อชะลอความเร็วของรถภายในโครงการทุกๆ ระยะ 100 เมตร หรือให้เป็นไปตามมาตรฐานความปลอดภัยด้านการจราจรในชุมชน	✓ - โครงการจัดให้มีสันนูน เพื่อชะลอความเร็วของรถภายในโครงการ รวมถึงจัดให้มีเจ้าหน้าที่รักษาความปลอดภัยคอยควบคุมความเร็วของรถภายในโครงการ	ภาพที่ 2.2-3	-

3.2 การคมนาคมขนส่ง	1. โครงการต้องติดตั้งป้ายสัญญาณจราจรให้ชัดเจนทั้งบนพื้นทางและป้ายต่าง ๆ บริเวณโครงการ โดยไม่ก่อให้เกิดความสับสนของผู้ขับขี่ ทำให้การเคลื่อนตัวของรถภายในโครงการและรถบริเวณทางเข้า-ออกโครงการสามารถเคลื่อนตัวได้อย่างดีและปลอดภัย	✓ - โครงการทำการติดตั้งป้ายจราจรและสัญลักษณ์จราจรบนพื้นทางภายในพื้นที่โครงการ เพื่อให้ผู้ขับขี่รถไม่เกิดความสับสนและสามารถเคลื่อนตัวได้อย่างปลอดภัย	ภาพที่ 2.2-3	-

2. ติดตั้งป้ายจำกัดความเร็วรถที่วิ่งภายในพื้นที่โครงการไม่เกิน 30 กิโลเมตร/ชั่วโมง รวมทั้งจัดให้มีที่กันถนนทุกๆ ระยะ 100 เมตร เพื่อชะลอความเร็วของรถ	● - โครงการจัดให้มีสัญญาณลดความเร็วบริเวณถนนโดยรอบพื้นที่โครงการ รวมถึงจัดให้มีเจ้าหน้าที่รักษาความปลอดภัยคอยควบคุมความเร็วของรถภายในโครงการ ทั้งนี้ ไม่ได้จัดให้มีการติดตั้งป้ายจำกัดความเร็วภายในพื้นที่โครงการ	ภาพที่ 2.2-3	ตารางที่ 4.1-2

3. ห้ามไม่ให้มีการจอดรถบริเวณทางเข้า-ออก เพื่อให้เกิดความคล่องตัวเข้าสู่พื้นที่โครงการ เพื่อให้ผู้ขับขี่ยานพาหนะที่จะเลี้ยวเข้าสู่โครงการชะลอรถและเตรียมพร้อมก่อนเข้าโครงการ และไม่กีดขวางการจราจรของรถที่จะเข้าหรือออกจากโครงการ	✓ - โครงการจัดให้มีเจ้าหน้าที่รักษาความปลอดภัยคอยตรวจสอบไม่ให้มีรถจอดกีดขวางทางเข้า-ออกโครงการ	ภาพที่ 2.2-3	-

3.2 การคมนาคมขนส่ง (ต่อ)	4. จัดให้มีเจ้าหน้าที่รักษาความปลอดภัยคอยอำนวยความสะดวกให้แก่ผู้พักอาศัยในการเข้า-ออกโครงการบริเวณทางเข้าออกโครงการ เพื่อไม่ให้เกิดการกีดขวางกระแสจราจรโดยเน้นให้รถสามารถเข้าโครงการได้สะดวก และรวดเร็ว	✓ - โครงการจัดให้มีเจ้าหน้าที่รักษาความปลอดภัยคอยอำนวยความสะดวกด้านการจราจรให้แก่ผู้พักอาศัยบริเวณทางเข้า-ออกโครงการตลอด 24 ชั่วโมง	ภาพที่ 2.2-3	-

7. กำหนดให้ผู้พักอาศัยที่มีรถยนต์ส่วนตัวแจ้งให้เจ้าหน้าที่โครงการทราบและจัดทำเป็นบัญชีรายชื่อ เพื่อตรวจสอบความเพียงพอของที่จอดรถยนต์ที่เข้ามาจอดภายในโครงการ และติดสติ๊กเกอร์รถยนต์ที่พำนักอาศัยภายในโครงการ เพื่อช่วยให้เจ้าหน้าที่รักษาความปลอดภัยดูแลความปลอดภัย และความสะดวกในการเข้า-ออกโครงการ	✓ - โครงการจัดให้มีสติ๊กเกอร์ติดรถยนต์แจ้งให้กับผู้พักอาศัยภายในโครงการ เพื่อช่วยให้เจ้าหน้าที่รักษาความปลอดภัยดูแลความปลอดภัย และความสะดวกในการเข้า-ออกโครงการ	ภาพที่ 2.2-3	-

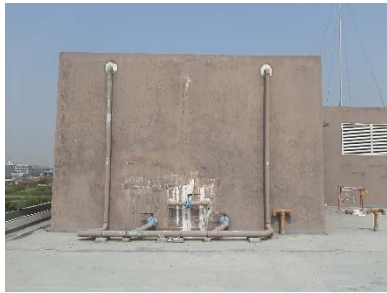
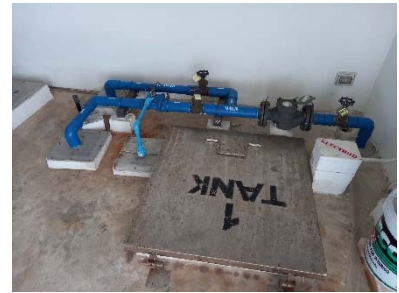
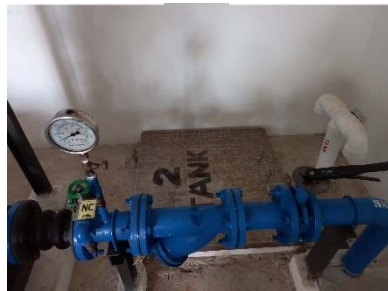
3.3 การใช้น้ำ	1. จัดให้มีเจ้าหน้าที่คอยดูแลตรวจสอบ รักษาท่อประปาให้อยู่ในสภาพดี เพื่อป้องกันไม่ให้เกิดการรั่วไหลของน้ำ หากพบว่ามีจุดชำรุดให้รีบดำเนินการซ่อมแซมแก้ไขทันที	✓ - โครงการจัดให้มีช่างประจำโครงการคอยตรวจสอบดูแล ระบบเส้นท่อประปาให้อยู่ในสภาพดี สามารถทำงานได้อย่างเต็มประสิทธิภาพเป็นประจำอย่างสม่ำเสมอทุกวัน และจัดให้มีการบำรุงรักษาเชิงป้องกัน (PM) ทุกเดือน ทั้งนี้หากพบว่ามีจุดชำรุดจะเร่งดำเนินการตรวจสอบและประสานงานให้บริษัทซัพพลายเออร์เข้ามาซ่อมแซมแก้ไขทันที	ภาพที่ 2.2-6 เอกสารแนบ 3	-

3. อาคาร A, B, C, D และ E แต่ละอาคารต้องจัดให้มีถังเก็บน้ำใต้ดินขนาดความจุประสิทธิภาพ 137.02 ลบ.ม. และถังเก็บน้ำบนชั้นหลังคา ขนาดความจุ 24.98 ลบ.ม. จำนวน 2 ถัง ซึ่งสามารถรองน้ำไว้ใช้ได้ประมาณ 30 ชั่วโมง	✓ - โครงการจัดให้มีการออกแบบ และติดตั้งถังเก็บน้ำใต้ดิน และถังเก็บน้ำบนชั้นหลังคา ประจำอาคาร A, B, C, D และ E อาคารละ 2 ถัง ซึ่งสามารถสำรองน้ำใช้ได้เพียงพอต่อความต้องการของผู้พักอาศัยภายในโครงการ	ภาพที่ 2.2-6	-

5. โครงการต้องดำเนินการล้างถังเก็บน้ำได้ดินทุก 6 เดือน เพื่อป้องกันการแพร่กระจายของเชื้อโรคที่มาจากน้ำ	● - โครงการจัดให้มีการล้างทำความสะอาดถังเก็บน้ำภายในโครงการเป็นประจำทุกปี เพื่อป้องกันการแพร่กระจายของเชื้อโรคที่มาจากน้ำ	ภาพที่ 2.2-6 เอกสารแนบ 3	ตารางที่ 4.1-2

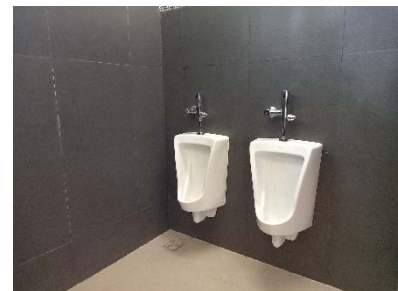
ภาพที่ 2.2-7 สุขภัณฑ์ที่ใช้ภายในโครงการ

7. ในการออกแบบเลือกใช้สุขภัณฑ์ที่ประหยัดน้ำ หรืออุปกรณ์ที่มีประสิทธิภาพสูง ทั้งก๊อกประหยัดน้ำ ชักโครก และหัวฉีดประหยัดน้ำ	✓ - โครงการจัดให้มีการเลือกใช้สุขภัณฑ์ที่ประหยัดน้ำในพื้นที่โครงการ รวมถึงจัดให้มีการประชาสัมพันธ์รณรงค์การประหยัดน้ำ ให้แก่ พนักงาน และผู้พักอาศัยภายในโครงการ บริเวณบอร์ดประชาสัมพันธ์ และระบบออนไลน์ของโครงการ	ภาพที่ 2.2-7 ภาพที่ 2.2-14	-

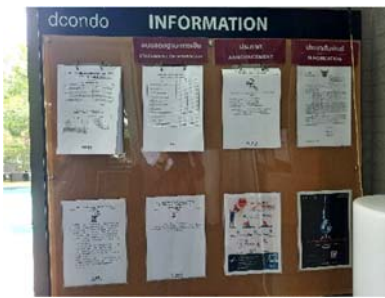
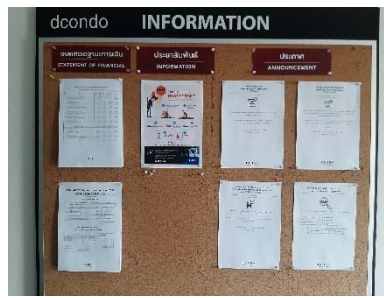
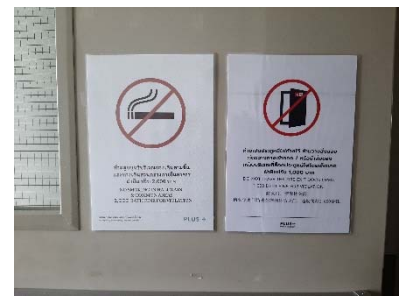
3.3 การใช้น้ำ (ต่อ)	4. จัดให้มีมาตรการรณรงค์ให้ผู้พักอาศัยและพนักงานมีการใช้น้ำอย่างประหยัดและ/หรือเลือกใช้สุขภัณฑ์ประหยัดน้ำ	✓ - โครงการจัดให้มีการประชาสัมพันธ์รณรงค์การประหยัดน้ำ และประหยัดพลังงาน ให้แก่ พนักงาน และผู้พักอาศัยภายในโครงการ บริเวณบอร์ดประชาสัมพันธ์ และระบบออนไลน์ของโครงการ	ภาพที่ 2.2-14	-

3.4 การใช้ไฟฟ้า (ต่อ)	3. รณรงค์ให้ผู้อาศัยและพนักงานในโครงการปฏิบัติตามมาตรการอนุรักษ์พลังงาน ซึ่งแยกเป็นส่วนของผู้พักอาศัย ให้ปฏิบัติและโครงการเป็นผู้ปฏิบัติไว้ชัดเจน โดยจัดทำคู่มืออนุรักษ์พลังงาน ดังนี้ - ประชาสัมพันธ์ให้ผู้พักอาศัย หมั่นทำความสะอาดแผ่นกรองอากาศของเครื่องปรับอากาศบ่อยๆ เพื่อลดการเปลืองไฟในการทำงาน	✓ - โครงการจัดให้มีการประชาสัมพันธ์รณรงค์การประหยัดพลังงาน ให้แก่พนักงาน และผู้พักอาศัยภายในโครงการ บริเวณบอร์ดประชาสัมพันธ์ และระบบออนไลน์ของโครงการ รวมถึงจัดให้มีการประชาสัมพันธ์ให้ผู้พักอาศัยหมั่นทำความสะอาดแผ่นกรองอากาศของเครื่องปรับอากาศอย่างสม่ำเสมอ เพื่อลดการเปลืองไฟในการทำงาน	ภาพที่ 2.2-14	-

- เลือกใช้อุปกรณ์ประหยัดไฟให้เกิดประโยชน์สูงสุด และประหยัดพลังงาน เช่น ใช้หลอดฟลูออโรหลอดไฟ รุ่นประหยัดไฟเบอร์ 5 บัลลัสต์ประหยัดไฟคู่กับหลอดฟลูออโร เป็นต้น	✓ - โครงการจัดให้มีการเลือกใช้อุปกรณ์ไฟฟ้ารุ่นประหยัดไฟเบอร์ 5 หลอดไฟประหยัดพลังงาน ติดตั้งในพื้นที่โครงการ รวมถึงจัดให้มีการประชาสัมพันธ์รณรงค์การประหยัดพลังงาน ให้แก่ พนักงาน และผู้พักอาศัยภายในโครงการ บริเวณบอร์ดประชาสัมพันธ์ และระบบออนไลน์ของโครงการ	ภาพที่ 2.2-14	-

- ติดตั้งป้ายประชาสัมพันธ์ขึ้น-ลงชั้นเดียว หรือ สองชั้น โดยไม่ใช้ลิฟท์	✓ - โครงการจัดให้มีการเลือกใช้อุปกรณ์ไฟฟ้ารุ่นประหยัดไฟเบอร์ 5 หลอดไฟประหยัดพลังงาน ติดตั้งในพื้นที่โครงการ รวมถึงจัดให้มีการประชาสัมพันธ์รณรงค์การประหยัดพลังงาน ให้แก่ พนักงาน และผู้พักอาศัยภายในโครงการ บริเวณบอร์ดประชาสัมพันธ์ และระบบออนไลน์ของโครงการ	ภาพที่ 2.2-14	-

- กระตุ้นเตือนให้ช่วยกันประหยัดพลังงาน โดยการติดสัญลักษณ์หรือเครื่องหมายให้ช่วยประหยัดไฟ บริเวณใกล้สวิทช์ไฟ เพื่อเตือนให้ปิดเมื่อเลิกใช้	✓ - โครงการจัดให้มีการเลือกใช้อุปกรณ์ไฟฟ้ารุ่นประหยัดไฟเบอร์ 5 หลอดไฟประหยัดพลังงาน ติดตั้งในพื้นที่โครงการ รวมถึงจัดให้มีการประชาสัมพันธ์รณรงค์การประหยัดพลังงาน ให้แก่ พนักงาน และผู้พักอาศัยภายในโครงการ บริเวณบอร์ดประชาสัมพันธ์ และระบบออนไลน์ของโครงการ	ภาพที่ 2.2-14	-
