ผลการปฏิบัติตามมาตรการป้องกัน  
และแก้ไขผลกระทบสิ่งแวดล้อม

โครงการ ดี คอนโด อ่อนนุช - พระรามเก้า 1 ตั้งอยู่ถนนเฉลิมพระเกียรติ ร.9 แขวงประเวศ เขตประเวศ กรุงเทพมหานคร ดำเนินการโดย บริษัท แอสสิริ จำกัด (มหาชน) (ปัจจุบันได้โอนอาคารให้แก่นิติบุคคลแล้ว) โดยโครงการดังกล่าวได้ออกแบบให้มีลักษณะเป็นอาคารอยู่อาศัยรวม (อาคารชุด) ซึ่งประกอบด้วยอาคารชุด จำนวน 2 อาคาร (แยกเป็นอาคาร A และอาคาร B) และอาคารคลับเฮาส์ 1 อาคาร มีห้องชุดพักอาศัยทั้งหมด 498 ห้อง โดยอาคาร A มีจำนวนห้องชุดพักอาศัย 149 ห้อง มีพื้นที่ใช้ประโยชน์อาคาร 9,681.91 ตารางเมตร และอาคาร B มีจำนวนห้องชุดพักอาศัย 249 ห้อง มีพื้นที่ใช้ประโยชน์อาคาร 9,681.91 ตารางเมตร ระดับความสูงของอาคารเท่ากับ 22.95 เมตร จึงเข้าข่ายที่จะต้องจัดทำรายงานฯ ตามกฎหมาย โดยรายงานการวิเคราะห์ผลกระทบสิ่งแวดล้อมของโครงการ รวมไปถึงได้มีการนำเสนอรายงานฯ เข้าสู่กระบวนการพิจารณาของสำนักงานนโยบายและแผนทรัพยากรธรรมชาติและสิ่งแวดล้อม (สผ.) เป็นที่เรียบร้อยแล้ว โดยผลการพิจารณารายงานของคณะกรรมการผู้ชำนาญการพิจารณารายงานฯ มีมติเห็นชอบรายงานฯ ตามหนังสือเลขที่ ทส 1009.5/12298 ลงวันที่ 4 พฤศจิกายน พ.ศ. 2557 ทั้งนี้ตามหนังสือฉบับดังกล่าวได้กำหนดให้ทางโครงการทำการติดตามตรวจสอบผลกระทบสิ่งแวดล้อม และรายงานผลการติดตามตรวจสอบผลกระทบสิ่งแวดล้อมเสนอต่อ สผ. และหน่วยงานที่เกี่ยวข้องเ

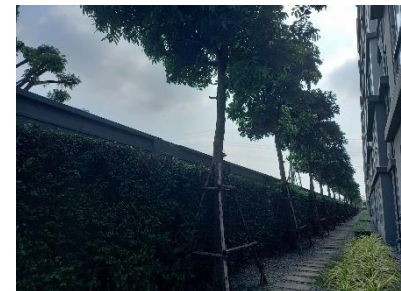
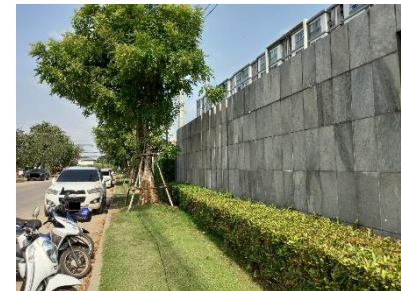
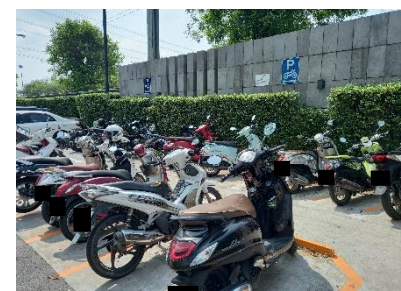
ภาพที่ 2.2-2 พื้นที่สีเขียวภายในโครงการ

| องค์ประกอบทางสิ่งแวดล้อม | มาตรการป้องกันและแก้ไขผลกระทบสิ่งแวดล้อม | ผลการปฏิบัติและรายละเอียดการปฏิบัติตามมาตรการ<br>✓ = ปฏิบัติ X = ไม่ได้ปฏิบัติ ○ = ปฏิบัติไม่ได้<br>● = ปฏิบัติได้แต่ไม่มีประสิทธิภาพ ● = ยังไม่ถึงเวลาปฏิบัติ | เอกสารอ้างอิง | ปัญหา/อุปสรรค/แนวทางแก้ไข |
|---|---|---|---|---|
| 1.1 สภาพภูมิประเทศ | 1. จัดให้มีพื้นที่สีเขียว 2,360.47 ตร.ม. | ✓ - โครงการจัดให้มีพื้นที่สีเขียวโดยรอบพื้นที่โครงการ ประกอบไปด้วยไม้ยืนต้น ไม้พุ่ม และสนามหญ้า ซึ่งโครงการจัดให้มีคนสวนคอยตรวจสอบดูแลพื้นที่สีเขียวเป็นประจำอย่างสม่ำเสมอ โดยจัดให้มีการรดน้ำต้นไม้ทุกวัน และตัดแต่งกิ่งเดือนละ 2 ครั้ง | ภาพที่ 2.2-2<br>เอกสารแนบ 3 | - |

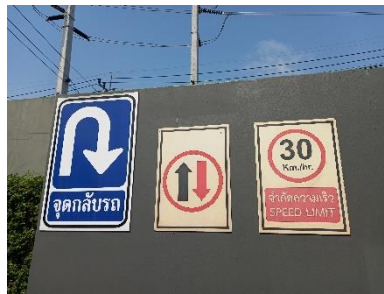
ป้ายจราจรและป้ายจำกัดความเร็ว

| องค์ประกอบทางสิ่งแวดล้อม | มาตรการป้องกันและแก้ไขผลกระทบสิ่งแวดล้อม | ผลการปฏิบัติและรายละเอียดการปฏิบัติตามมาตรการ<br>✓ = ปฏิบัติ X = ไม่ได้ปฏิบัติ ○ = ปฏิบัติไม่ได้<br>● = ปฏิบัติได้แต่ไม่มีประสิทธิภาพ ● = ยังไม่ถึงเวลาปฏิบัติ | เอกสารอ้างอิง | ปัญหา/อุปสรรค/แนวทางแก้ไข |
|---|---|---|---|---|
| 1.3 สภาพภูมิอากาศ และคุณภาพอากาศ<br>1) มลพิษทางอากาศ<br>2) ฝุ่นละออง | 1. ควบคุมความเร็วรถภายในโครงการ เช่น ป้ายจำกัดความเร็ว และสัญญาณลดความเร็วขนาด 0.30 x 0.6 เมตร เป็นต้น | ● - โครงการจัดให้มีเจ้าหน้าที่รักษาความปลอดภัยคอยอำนวยความสะดวกการจราจร รวมถึงตรวจสอบความเร็วของรถที่เข้ามาในโครงการไม่ให้ใช้ความเร็วเกินกำหนด และตรวจสอบให้มีการดับเครื่องยนต์ทุกครั้งหลังจอดรถภายในโครงการ ทั้งนี้ โครงการไม่ได้จัดให้มีการติดตั้งป้ายจำกัดความเร็ว และ สัญญาณลดความเร็วภายในพื้นที่โครงการ | ภาพที่ 2.2-3 | ตารางที่ 4.1-2 |

| องค์ประกอบทางสิ่งแวดล้อม | มาตรการป้องกันและแก้ไขผลกระทบสิ่งแวดล้อม | ผลการปฏิบัติและรายละเอียดการปฏิบัติตามมาตรการ<br>✓ = ปฏิบัติ X = ไม่ได้ปฏิบัติ ○ = ปฏิบัติไม่ได้<br>● = ปฏิบัติได้แต่ไม่มีประสิทธิภาพ ● = ยังไม่ถึงเวลาปฏิบัติ | เอกสารอ้างอิง | ปัญหา/อุปสรรค/แนวทางแก้ไข |
|---|---|---|---|---|
| | 2. ควบคุมความเร็วของการใช้รถในบริเวณพื้นที่โครงการ เช่น ติดป้ายจำกัดความเร็วและสัญญาณ ขนาด 0.30 x 0.6 เมตร เพื่อลดความเร็วและระดับความสั่นสะเทือนที่เกิดจากการสัญจรของรถยนต์ | ● - โครงการจัดให้มีเจ้าหน้าที่รักษาความปลอดภัยคอยอำนวยความสะดวกการจราจร รวมถึงตรวจสอบความเร็วของรถที่เข้ามาในโครงการไม่ให้ใช้ความเร็วเกินกำหนด และตรวจสอบให้มีการดับเครื่องยนต์ทุกครั้งหลังจอดรถภายในโครงการ ทั้งนี้ โครงการไม่ได้จัดให้มีการติดตั้งป้ายจำกัดความเร็ว และ สัญญาณลดความเร็วภายในพื้นที่โครงการ | ภาพที่ 2.2-3 | ตารางที่ 4.1-2 |

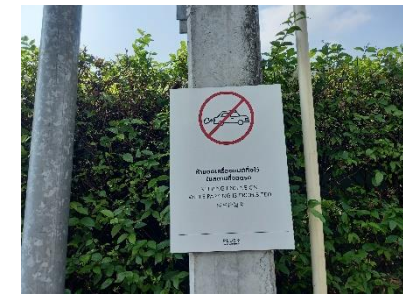
ป้ายห้ามติดเครื่องยนต์ทิ้งไว้

| องค์ประกอบทางสิ่งแวดล้อม | มาตรการป้องกันและแก้ไขผลกระทบสิ่งแวดล้อม | ผลการปฏิบัติและรายละเอียดการปฏิบัติตามมาตรการ<br>✓ = ปฏิบัติ X = ไม่ได้ปฏิบัติ ○ = ปฏิบัติไม่ได้<br>● = ปฏิบัติได้แต่ไม่มีประสิทธิภาพ ● = ยังไม่ถึงเวลาปฏิบัติ | เอกสารอ้างอิง | ปัญหา/อุปสรรค/แนวทางแก้ไข |
|---|---|---|---|---|
| 1.3 สภาพภูมิอากาศ และคุณภาพอากาศ (ต่อ) | 4. ติดตั้งป้ายห้ามติดเครื่องยนต์ทิ้งไว้บริเวณลานจอดรถยนต์ โดยดับเครื่องยนต์เมื่อจอดเสร็จแล้ว | ✓ - โครงการจัดให้มีการติดตั้งป้ายห้ามติดเครื่องยนต์ทิ้งไว้บริเวณลานจอดรถยนต์ รวมถึงจัดให้มีเจ้าหน้าที่รักษาความปลอดภัยคอยอำนวยความสะดวกการจราจรภายในพื้นที่โครงการ | ภาพที่ 2.2-3 | - |

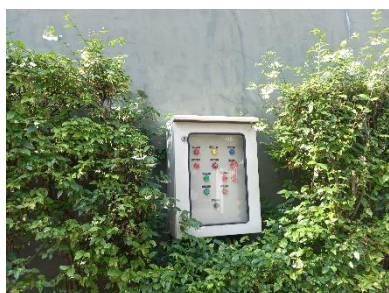
ตู้ควบคุมระบบบำบัดน้ำเสีย

| องค์ประกอบทางสิ่งแวดล้อม | มาตรการป้องกันและแก้ไขผลกระทบสิ่งแวดล้อม | ผลการปฏิบัติและรายละเอียดการปฏิบัติตามมาตรการ<br>✓ = ปฏิบัติ X = ไม่ได้ปฏิบัติ ○ = ปฏิบัติไม่ได้<br>● = ปฏิบัติได้แต่ไม่มีประสิทธิภาพ ● = ยังไม่ถึงเวลาปฏิบัติ | เอกสารอ้างอิง | ปัญหา/อุปสรรค/แนวทางแก้ไข |
|---|---|---|---|---|
| 1.6 คุณภาพน้ำ | 1. จัดให้มีการใช้ระบบบำบัดน้ำเสียเป็นแบบระบบบำบัดรวม จำนวน 6 ชุด ประกอบด้วย ปริมาณการรองรับ 70 ลบ.ม. จำนวน 4 ชุด ปริมาณการรองรับ 10 ลบ.ม. จำนวน 1 ชุด และปริมาณการรองรับ 1.80 ลบ.ม. จำนวน 1 ชุด | ✓ - โครงการจัดให้มีระบบบำบัดน้ำเสียเป็นแบบระบบบำบัดรวมภายในพื้นที่โครงการ รายละเอียดตามมาตรการกำหนด รวมถึงจัดให้มีเจ้าหน้าที่ของโครงการคอยตรวจสอบดูแลระบบบำบัดน้ำเสียให้อยู่ในสภาพดี สามารถทำงานได้อย่างมีประสิทธิภาพอย่างสม่ำเสมอเป็นประจำทุกเดือน | ภาพที่ 2.2-5<br>เอกสารแนบ 3 | - |
| | 2. ตรวจสอบระบบท่อรวบรวมน้ำเสียและระบบบำบัดน้ำเสียให้มีสภาพที่ใช้งานได้อย่างสม่ำเสมอ | ✓ - โครงการจัดให้มีเจ้าหน้าที่ของโครงการคอยตรวจสอบดูแลระบบบำบัดน้ำเสียให้อยู่ในสภาพดี สามารถทำงานได้อย่างมีประสิทธิภาพอย่างสม่ำเสมอเป็นประจำทุกเดือน | ภาพที่ 2.2-5<br>เอกสารแนบ 3 | - |

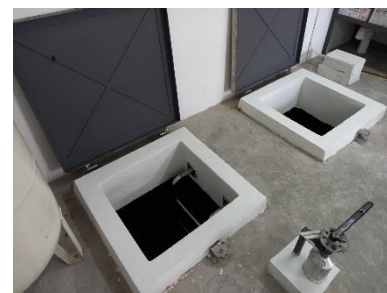
ถังเก็บน้ำชั้นใต้ดิน

| องค์ประกอบทางสิ่งแวดล้อม | มาตรการป้องกันและแก้ไขผลกระทบสิ่งแวดล้อม | ผลการปฏิบัติและรายละเอียดการปฏิบัติตามมาตรการ<br>✓ = ปฏิบัติ X = ไม่ได้ปฏิบัติ ○ = ปฏิบัติไม่ได้<br>● = ปฏิบัติได้แต่ไม่มีประสิทธิภาพ ● = ยังไม่ถึงเวลาปฏิบัติ | เอกสารอ้างอิง | ปัญหา/อุปสรรค/แนวทางแก้ไข |
|---|---|---|---|---|
| | 4. ให้มีการดูแลรักษาความสะอาดของถังเก็บน้ำใต้ดินและถังเก็บน้ำบนดาดฟ้า ดังนี้<br>- ออกแบบถังเก็บน้ำใต้ดินและชั้นดาดฟ้าบริเวณที่มีเสาและโครงสร้างอาคารอยู่ในถังเก็บน้ำให้มีการฉาบผิวเสาคอนกรีตหนาเพิ่มขึ้น ประมาณ 15.0 มิลลิเมตร นอกจากนี้ภายในถังจะทาเคลือบผิวคอนกรีตที่สัมผัสกับน้ำด้วยสาร NONTOXIC (CHEMICRETE) เพื่อป้องกันน้ำซึมเข้าไปจนถึงเหล็กเส้นภายในเสาจนเกิดสนิมออกมาปนเปื้อนกับน้ำภายในถังเก็บน้ำใต้ดินและปิดทางน้ำไม่รั่วซึม | ✓ - โครงการจัดให้มีการออกแบบให้มีถังเก็บน้ำชั้นใต้ดินและชั้นดาดฟ้า โดยเสาและโครงสร้างอาคารบริเวณถังเก็บน้ำมีการฉาบผิวเสาคอนกรีตหนาเพิ่มขึ้น ประมาณ 15.0 มิลลิเมตร รวมถึงจัดให้มีการทาเคลือบผิวคอนกรีตที่สัมผัสกับน้ำด้วยสาร NONTOXIC (CHEMICRETE) เพื่อป้องกันน้ำซึมเข้าไปจนถึงเหล็กเส้นภายในเสาจนเกิดสนิมออกมาปนเปื้อนกับน้ำภายในถังเก็บน้ำและปิดทางน้ำไม่รั่วซึม | ภาพที่ 2.2-6 | - |

| องค์ประกอบทางสิ่งแวดล้อม | มาตรการป้องกันและแก้ไขผลกระทบสิ่งแวดล้อม | ผลการปฏิบัติและรายละเอียดการปฏิบัติตามมาตรการ<br>✓ = ปฏิบัติ X = ไม่ได้ปฏิบัติ ○ = ปฏิบัติไม่ได้<br>● = ปฏิบัติได้แต่ไม่มีประสิทธิภาพ ● = ยังไม่ถึงเวลาปฏิบัติ | เอกสารอ้างอิง | ปัญหา/อุปสรรค/แนวทางแก้ไข |
|---|---|---|---|---|
| | - ฝาบ่อเก็บน้ำใต้ดินจะต้องมีฝาบ่อปิดมิดชิด เพื่อป้องกันการปนเปื้อนของน้ำภายนอกเข้าสู่ถังเก็บน้ำทางฝาบ่อได้ | ✓ - โครงการจัดให้มีการออกแบบให้ถังเก็บน้ำชั้นใต้ดินและชั้นดาดฟ้ามีฝาบ่อปิดมิดชิด เพื่อป้องกันการปนเปื้อนของน้ำภายนอกเข้าสู่ถังเก็บน้ำ | ภาพที่ 2.2-6 | - |

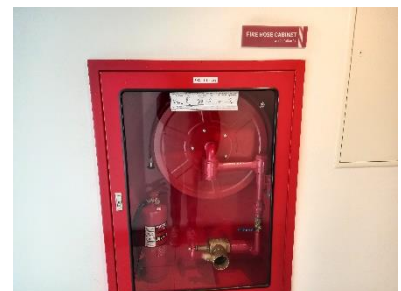
Fire Hose Cabinet

| องค์ประกอบทางสิ่งแวดล้อม | มาตรการป้องกันและแก้ไขผลกระทบสิ่งแวดล้อม | ผลการปฏิบัติและรายละเอียดการปฏิบัติตามมาตรการ<br>✓ = ปฏิบัติ X = ไม่ได้ปฏิบัติ ○ = ปฏิบัติไม่ได้<br>● = ปฏิบัติได้แต่ไม่มีประสิทธิภาพ ● = ยังไม่ถึงเวลาปฏิบัติ | เอกสารอ้างอิง | ปัญหา/อุปสรรค/แนวทางแก้ไข |
|---|---|---|---|---|
| | - การจ่ายน้ำดับเพลิงของโครงการจะจ่ายผ่านท่อเย็นสำหรับดับเพลิงอาคารละ 3 ท่อเย็น จ่ายไปยังหัวฉีดน้ำดับเพลิง (Fire Hose Cabinet : FHC) จำนวน 3 ชุด/ชั้น | ✓ - โครงการจัดให้มีการจ่ายน้ำดับเพลิงของโครงการจะจ่ายผ่านท่อเย็นสำหรับดับเพลิงอาคารละ 3 ท่อเย็น จ่ายไปยังหัวฉีดน้ำดับเพลิง (Fire Hose Cabinet : FHC) จำนวน 3 ชุด/ชั้น | ภาพที่ 2.2-11 | - |

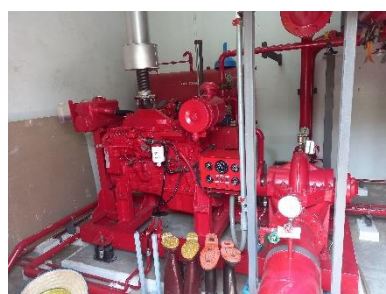
Fire Pump System

| องค์ประกอบทางสิ่งแวดล้อม | มาตรการป้องกันและแก้ไขผลกระทบสิ่งแวดล้อม | ผลการปฏิบัติและรายละเอียดการปฏิบัติตามมาตรการ<br>✓ = ปฏิบัติ X = ไม่ได้ปฏิบัติ ○ = ปฏิบัติไม่ได้<br>● = ปฏิบัติได้แต่ไม่มีประสิทธิภาพ ● = ยังไม่ถึงเวลาปฏิบัติ | เอกสารอ้างอิง | ปัญหา/อุปสรรค/แนวทางแก้ไข |
|---|---|---|---|---|
| 3.1 น้ำใช้ (ต่อ) | - โดยใช้เครื่องสูบน้ำดับเพลิงขับเคลื่อนด้วยเครื่องยนต์อัตราสูบน้ำ 1,000 GPM ที่แรงดันน้ำ 100 เมตร 1 เครื่อง และเครื่องสูบน้ำรักษาแรงดันอัตราสูบน้ำ 20 GPM ที่แรงดัน 110 เมตร 1 เครื่อง ทำงานร่วมกัน | ✓ - โครงการจัดให้มีการใช้เครื่องสูบน้ำดับเพลิงขับเคลื่อนด้วยเครื่องยนต์อัตราสูบน้ำ 1,000 GPM ที่แรงดันน้ำ 100 เมตร 1 เครื่อง และเครื่องสูบน้ำรักษาแรงดันอัตราสูบน้ำ 20 GPM ที่แรงดัน 110 เมตร 1 เครื่อง ทำงานร่วมกัน | ภาพที่ 2.2-11 | - |

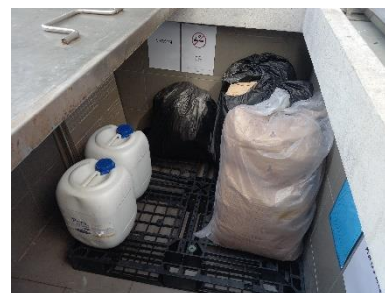
| องค์ประกอบทางสิ่งแวดล้อม | มาตรการป้องกันและแก้ไขผลกระทบสิ่งแวดล้อม | ผลการปฏิบัติและรายละเอียดการปฏิบัติตามมาตรการ<br>✓ = ปฏิบัติ X = ไม่ได้ปฏิบัติ ○ = ปฏิบัติไม่ได้<br>● = ปฏิบัติได้แต่ไม่มีประสิทธิภาพ ● = ยังไม่ถึงเวลาปฏิบัติ | เอกสารอ้างอิง | ปัญหา/<br>อุปสรรค/<br>แนวทางแก้ไข |
|---|---|---|---|---|
| 3.2 การจัดการสระว่ายน้ำ (ต่อ) | <p>3. การจัดการเกี่ยวกับสารเคมี</p> <p>(1) สถานที่เก็บสารเคมี ต้องมีป้ายระบุว่า “สถานที่เก็บสารเคมี อันตราย” และ “ห้ามเข้า” มีการระบายอากาศดี และมีการป้องกันน้ำซึมเข้าภาชนะบรรจุสารเคมี และมีการจัดเก็บสารเคมีเป็นไปตามกฎหมายที่เกี่ยวข้อง</p> <p>(2) สารเคมีที่ใช้ต้องมีฉลากระบุชื่อสารเคมี ส่วนผสม หรือส่วนประกอบที่เป็นอันตราย วิธีการใช้และวิธีการปฐมพยาบาลในกรณีฉุกเฉิน หรือตามที่กฎหมายอื่นกำหนด</p> <p>(3) ในการใช้สารเคมีต้องปฏิบัติตามที่ระบุไว้ในฉลาก และไม่นำสารเคมีหมดอายุมาใช้ในกรณีที่ไม่มียระบบการเติมสารเคมีแบบอัตโนมัติ ให้เติมสารเคมีลงในสระว่ายน้ำในขณะปิดบริการแล้ว</p> <p>(4) สถานที่ทำงานที่เกี่ยวข้องกับการใช้สารเคมี ต้องมีแสงสว่าง เพื่อป้องกันการเกิดอุบัติเหตุอันเนื่องจากพนักงานไม่สามารถ ได้อย่างชัดเจนค่ามาตรฐานแสงสว่างในบริเวณต่างๆ เพียงพอ มองเห็นสิ่งต่างๆ ควรเป็นดังนี้</p> <ul style="list-style-type: none"> <li>- ห้องสูบน้ำสารเคมีไม่น้อยกว่า 100 ลักซ์</li> <li>- ห้องเครื่องกรองน้ำไม่น้อยกว่า 50 ลักซ์</li> <li>- ห้องหรือสถานที่เก็บสารเคมีไม่น้อยกว่า 50 ลักซ์</li> </ul> | <p>● - โครงการจัดให้มีสถานที่เก็บสารเคมี ที่มีการป้องกันน้ำซึมเข้าภาชนะบรรจุสารเคมี และมีการจัดเก็บสารเคมีเป็นไปตามกฎหมายที่เกี่ยวข้อง ทั้งนี้ ไม่ได้จัดให้มีการติดตั้งป้ายระบุว่า “สถานที่เก็บสารเคมี อันตราย” และ “ห้ามเข้า” ตามมาตรการกำหนด</p> | ภาพที่ 2.2-13 | ตารางที่ 4.1-2 |

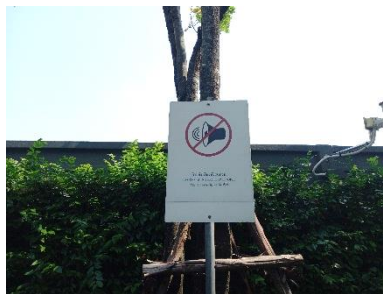
ป้ายห้ามส่งเสียงดัง

| องค์ประกอบทางสิ่งแวดล้อม | มาตรการป้องกันและแก้ไขผลกระทบสิ่งแวดล้อม | ผลการปฏิบัติและรายละเอียดการปฏิบัติตามมาตรการ<br>✓ = ปฏิบัติ X = ไม่ได้ปฏิบัติ ○ = ปฏิบัติไม่ได้<br>● = ปฏิบัติได้แต่ไม่มีประสิทธิภาพ ● = ยังไม่ถึงเวลาปฏิบัติ | เอกสารอ้างอิง | ปัญหา/อุปสรรค/แนวทางแก้ไข |
|---|---|---|---|---|
| 1.4 เสียงและความสั่นสะเทือน | 1. กำหนดกฎระเบียบการห้ามส่งเสียงดังในยามวิกาล | ✓ - โครงการจัดให้มีระเบียบการพักอาศัยสำหรับผู้พักอาศัยภายในโครงการ โดยมีข้อที่ระบุห้ามไม่ให้ส่งเสียงดังในยามวิกาล และจัดให้มีการติดตั้งป้ายห้ามส่งเสียงดังภายในพื้นที่โครงการ รวมถึงจัดให้มีนิติบุคคลอาคารชุดคอยตรวจสอบดูแลให้ผู้พักอาศัยปฏิบัติตามระเบียบการพักอาศัยอย่างเคร่งครัด | ภาพที่ 2.2-14<br>เอกสารแนบ 3 | - |
