**รูปภาพแสดงการปฏิบัติตามมาตรการฯ**  
**ของโครงการ QUINTARA MHy'GEN RATCHADA-HUAI KHWANG (ระยะก่อสร้าง)**

โครงการ QUINTARA Mhy'GEN RATCHADA-HUAI KHWANG (ระยะก่อสร้าง)  
ของ บริษัท อีสเทอร์น สตาร์ เรีล เอสเตท จำกัด(มหาชน)

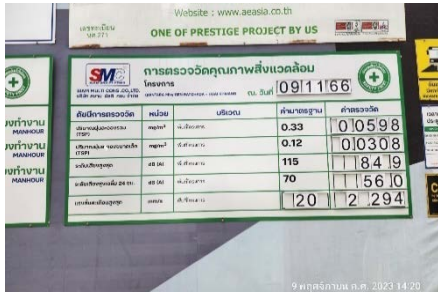
<p><b>รูปที่ 4</b> ป้ายแสดงผลการตรวจวัดสิ่งแวดล้อม</p>	<p><b>รูปที่ 5</b> คนงานทำความสะอาดล้อรถ</p>

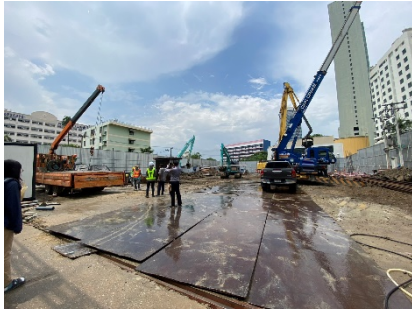
<p><b>รูปที่ 6</b> ปูแผ่นเหล็กภายในโครงการ</p>	<p><b>รูปที่ 7</b> พื้นที่จอดรถบรรทุก</p>

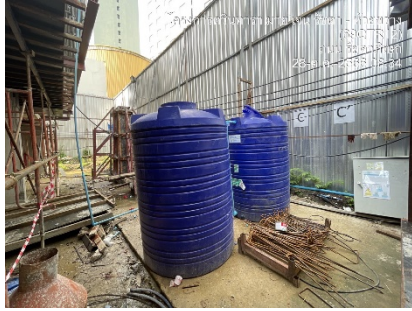
<p><b>รูปที่ 8</b> ถังสำรองน้ำ</p>	<p><b>รูปที่ 9</b> ห้องส้วมสำหรับคนงาน</p>

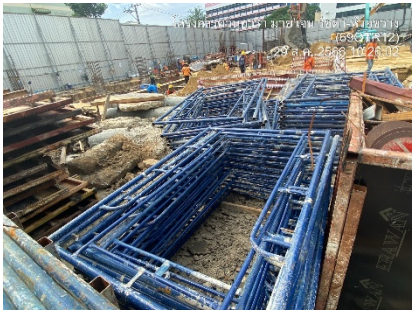
<p><b>รูปที่ 10</b> ถังดับเพลิงพร้อมป้ายวิธีใช้งาน</p>	<p><b>รูปที่ 11</b> พื้นที่เก็บวัสดุก่อสร้าง</p>

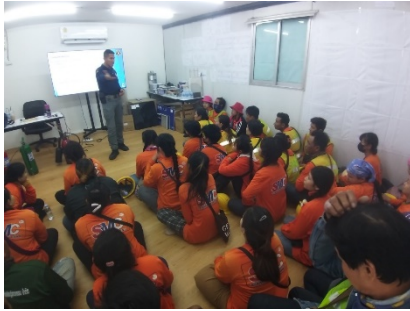
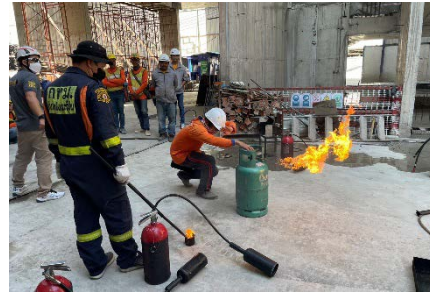
รูปที่ 59(ต่อ) ซ้อมอพยพหนีไฟ

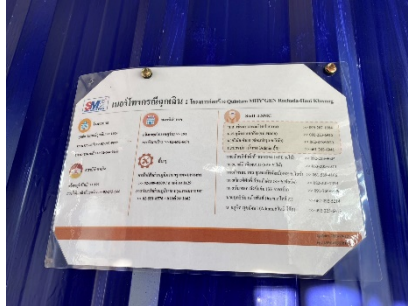
รูปที่ 60 ป้ายเบอร์โทรฉุกเฉินภายในพื้นที่ก่อสร้าง
