รายงานการปฏิบัติตามมาตรการป้องกัน และแก้ไขผลกระทบ  
และมาตรการติดตามตรวจสอบผลกระทบสิ่งแวดล้อม  
ประจำเดือนกรกฎาคม-ธันวาคม 2566

โครงการ S38 (ระยะก่อสร้าง)  
บริษัท ไพร์ม แอเรีย 38 จำกัด

โครงการ S38 (ระยะก่อสร้าง)

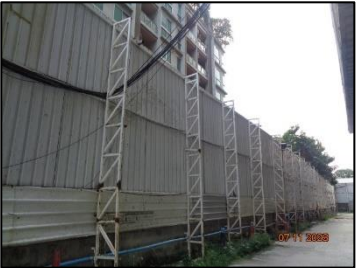
| ผลกระทบสิ่งแวดล้อม | มาตรการป้องกันและแก้ไขผลกระทบสิ่งแวดล้อม | รายละเอียดการปฏิบัติจริง | ปัญหาและแนวทางแก้ไข | การอ้างอิง |
|---|---|---|---|---|
| 1. ทรัพยากรสิ่งแวดล้อม<br>ทางกายภาพ<br>1.1 สภาพภูมิประเทศ | 1. จัดทำรั้วทึบชั่วคราว สูง 6 เมตร โดยรอบพื้นที่ก่อสร้าง | - โครงการดำเนินการจัดทำรั้วทึบชั่วคราว สูง 6 เมตร ล้อมรอบบริเวณพื้นที่โครงการโดยรอบ เพื่อกันขอบเขตพื้นที่โครงการ | - ไม่พบปัญหา | <br>รูปที่ 3.1 รั้วทึบชั่วคราว |

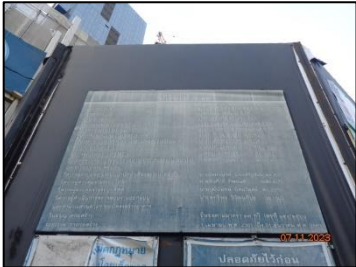
| ผลกระทบสิ่งแวดล้อม | มาตรการป้องกันและแก้ไขผลกระทบสิ่งแวดล้อม | รายละเอียดการปฏิบัติจริง | ปัญหาและแนวทางแก้ไข | การอ้างอิง |
|---|---|---|---|---|
| | 2. ติดตั้งป้ายบริเวณพื้นที่ก่อสร้างรวมทั้งระบุชื่อ ที่อยู่ หมายเลขโทรศัพท์ ตรงสถานที่ที่สามารถติดต่อได้ของเจ้าของโครงการ | - โครงการดำเนินการติดตั้งป้ายประชาสัมพันธ์บริเวณด้านหน้าโครงการ โดยระบุชื่อ ที่อยู่ หมายเลขโทรศัพท์ สถานที่ที่สามารถติดต่อได้ของเจ้าของโครงการ | - ไม่พบปัญหา | <br>รูป 3.2 ป้ายประชาสัมพันธ์บริเวณด้านหน้าโครงการ |

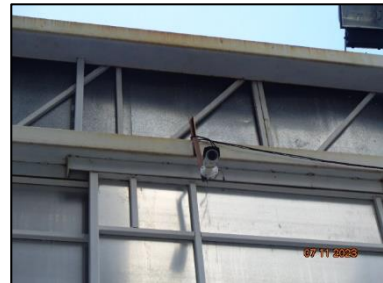
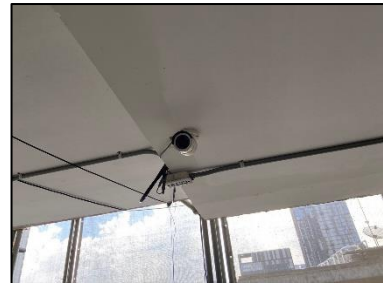
| ผลกระทบสิ่งแวดล้อม | มาตรการป้องกันและแก้ไขผลกระทบสิ่งแวดล้อม | รายละเอียดการปฏิบัติจริง | ปัญหาและแนวทางแก้ไข | การอ้างอิง |
|---|---|---|---|---|
| 1. ทรัพยากรสิ่งแวดล้อม<br>ทางกายภาพ<br>1.1 สภาพภูมิประเทศ | 3. ดูแลบริเวณพื้นที่ก่อสร้างให้เป็นระเบียบเรียบร้อย | - โครงการจัดให้มีการดูแลบริเวณพื้นที่ก่อสร้างให้เป็นระเบียบเรียบร้อย พร้อมทั้งมีการติดตั้งกล้อง CCTV เพื่อตรวจสอบความเรียบร้อยภายในพื้นที่โครงการ | - ไม่พบปัญหา | <p>รูปที่ 3.3 กล้องวงจรปิด</p> |

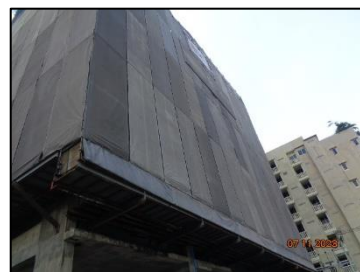
| ผลกระทบสิ่งแวดล้อม | มาตรการป้องกันและแก้ไขผลกระทบสิ่งแวดล้อม | รายละเอียดการปฏิบัติจริง | ปัญหาและแนวทางแก้ไข | การอ้างอิง |
|---|---|---|---|---|
| | 6. จัดทำผนังหรือตาข่ายกันกิจกรรมและแหล่งกำเนิดฝุ่นเพื่อป้องกันการฟุ้งกระจายของฝุ่น ด้วยผ้าใบกันฝุ่น (Mesh Sheet) คลุมโดยรอบตลอดความสูงอาคารที่กำลังก่อสร้าง | - ปัจจุบันโครงการได้ติดตั้งผนังและติดตั้งตาข่ายกันกิจกรรมและแหล่งกำเนิดฝุ่นด้วยผ้าใบ Mesh Sheet คลุมโดยรอบเพื่อป้องกันการฟุ้งกระจายของฝุ่นเรียบร้อยแล้ว | - ไม่พบปัญหา | <p>รูปที่ 3.7 Mesh Sheet รอบพื้นที่อาคาร</p> |

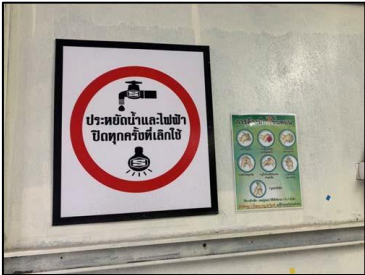
| ผลกระทบสิ่งแวดล้อม | มาตรการป้องกันและแก้ไขผลกระทบสิ่งแวดล้อม | รายละเอียดการปฏิบัติจริง | ปัญหาและแนวทางแก้ไข | การอ้างอิง |
|---|---|---|---|---|
| 1) ฝุ่นละออง (ต่อ) | 7. ควบคุมและลดปริมาณน้ำไหลและน้ำโคลนบนพื้นที่ก่อสร้าง | - โครงการมีการควบคุมโดยการติดตั้งรั้วชะลอน้ำบริเวณที่มีการใช้น้ำภายในพื้นที่โครงการ และรณรงค์ให้คนงานใช้น้ำอย่างประหยัด | - ไม่พบปัญหา | <p>รูปที่ 3.8 ป้ายรณรงค์ประหยัดน้ำ</p> |

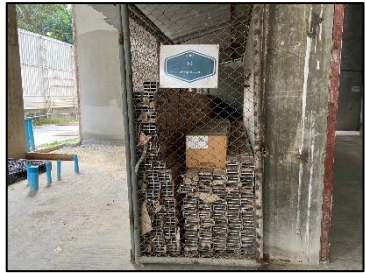
| ผลกระทบสิ่งแวดล้อม | มาตรการป้องกันและแก้ไขผลกระทบสิ่งแวดล้อม | รายละเอียดการปฏิบัติจริง | ปัญหาและแนวทางแก้ไข | การอ้างอิง |
|---|---|---|---|---|
| | 8. ไม่เก็บกองวัสดุที่อาจก่อให้เกิดฝุ่นในบริเวณพื้นที่ก่อสร้าง | - โครงการมีการจัดเก็บกองวัสดุก่อสร้างไว้ในพื้นที่ที่จัดเตรียมไว้ พร้อมทั้งกำชับให้คลุมวัสดุก่อสร้างด้วยผ้าใบอย่างมิดชิดหลัง | - ไม่พบปัญหา | <p>รูปที่ 3.9 การกองวัสดุก่อสร้างไว้ในพื้นที่ที่จัดเตรียมไว้</p> |

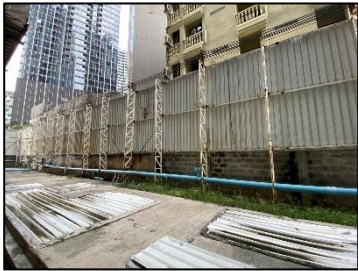
| ผลกระทบสิ่งแวดล้อม | มาตรการป้องกันและแก้ไขผลกระทบสิ่งแวดล้อม | รายละเอียดการปฏิบัติจริง | ปัญหาและแนวทางแก้ไข | การอ้างอิง |
|---|---|---|---|---|
| 1.3 เสียง (ต่อ) | <p><u>2. มาตรการป้องกันที่ระดับก่อสร้างชั้น 1</u></p> <ul style="list-style-type: none"> <li>- ติดตั้งกำแพงกันเสียง สูง 6 เมตร วัสดุ Metal Sheet หนา 1.27 มม. หรือวัสดุเทียบเท่าที่สามารถลดระดับเสียงลงได้ไม่น้อยกว่า 25 เดซิเบล (เอ) ล้อมรอบพื้นที่ก่อสร้าง</li> <li>- ติดตั้งกำแพงกันเสียง สูง 6 เมตร วัสดุ Metal Sheet หนา 1.27 มม. หรือวัสดุเทียบเท่าที่สามารถลดระดับเสียงลงได้ไม่น้อยกว่า 25 เดซิเบล (เอ) ด้านทิศเหนือ ห่างจากเขตที่ดินไม่น้อยกว่า 5 เมตร และด้านทิศใต้ ห่างจากเขตที่ดินไม่น้อยกว่า 3.5 เมตร กิจกรรมก่อสร้าง "งานตกแต่งอาคาร" จะเริ่มดำเนินการ เมื่อก่อสร้างผนังคอนกรีตปิดล้อมชั้นของอาคารไว้แล้ว ซึ่งผนังคอนกรีตอาคารจะเป็นเสมือนกำแพงกันเสียงในลักษณะห้องปิดทึบอีกชั้นหนึ่ง สามารถลดเสียงได้ประมาณ 34 เดซิเบล (เอ)</li> </ul> | <p><u>2. มาตรการป้องกันที่ระดับก่อสร้างชั้น 1</u></p> <ul style="list-style-type: none"> <li>- โครงการมีการติดตั้งกำแพงกันเสียงด้วย Metal Sheet สูง 6 เมตร ล้อมรอบบริเวณพื้นที่โครงการเพื่อป้องกันการกระจายของเสียงไปยังบริเวณภายนอกโครงการ โดยปัจจุบันอยู่ในช่วงงานสถาปัตยกรรมรื้อถอน และปรับปรุงภายในอาคาร ซึ่งดำเนินการหลังจากติดตั้งกำแพงกันเสียง</li> </ul> | - ไม่พบปัญหา | <p>รูปที่ 3.15 Metal Sheet ล้อมรอบพื้นที่โครงการ</p> |

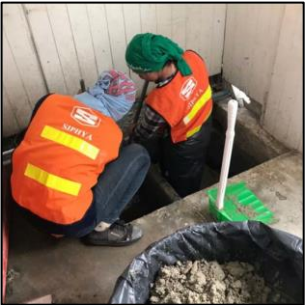
| ผลกระทบสิ่งแวดล้อม | มาตรการป้องกันและแก้ไขผลกระทบสิ่งแวดล้อม | รายละเอียดการปฏิบัติจริง | ปัญหาและแนวทางแก้ไข | การอ้างอิง |
|---|---|---|---|---|
| | 2. ขุดลอกตะกอนดินที่สะสมในบ่อพักเป็นประจำ | - โครงการได้จัดให้มีเจ้าหน้าที่คอยตรวจสอบดูแล พร้อมทั้งมีการขุดลอกตะกอนดินที่สะสมในบ่อพักเป็นประจำเพื่อไม่ให้ส่งผลกระทบต่อการทำงานของโครงการ | - ไม่พบปัญหา | <p>รูปที่ 3.23 เจ้าหน้าที่ขุดลอกตะกอนดินที่สะสมในบ่อพัก</p> |

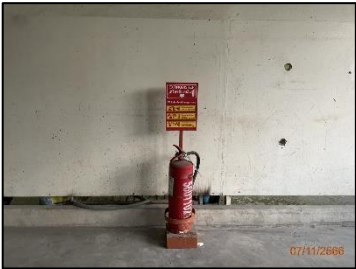
| ผลกระทบสิ่งแวดล้อม | มาตรการป้องกันและแก้ไขผลกระทบสิ่งแวดล้อม | รายละเอียดการปฏิบัติจริง | ปัญหาและแนวทางแก้ไข | การอ้างอิง |
|---|---|---|---|---|
| | 3. จัดให้มีการติดตั้งถังดับเพลิงเคมีในสถานที่ทำงานและที่เก็บกองวัสดุก่อสร้างที่คาดว่าจะเกิดเพลิงไหม้ได้ง่าย | - โครงการมีการติดตั้งถังดับเพลิงเคมีบริเวณพื้นที่ก่อสร้างและที่เก็บกองวัสดุก่อสร้าง และบริเวณที่เกิดเพลิงไหม้ได้ง่าย | - ไม่พบปัญหา | <br>รูปที่ 3.32 ถังดับเพลิงเคมี |

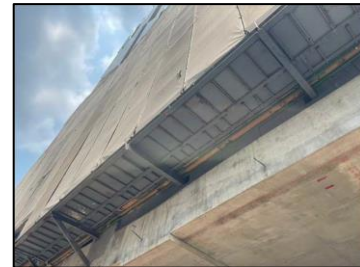
| ผลกระทบ<br>สิ่งแวดล้อม | มาตรการป้องกันและแก้ไขผลกระทบสิ่งแวดล้อม | รายละเอียดการปฏิบัติจริง | ปัญหาและ<br>แนวทางแก้ไข | การอ้างอิง |
|---|---|---|---|---|
| 4.1 สภาพเศรษฐกิจ และ<br>สังคม (ต่อ) | 3. ขณะทำโครงสร้างต้องทำ Chain Link ยื่นจากอาคารเพื่อ<br>ป้องกันเศษวัสดุร่วงหล่น | - โครงการดำเนินการติดตั้ง Chain Link ให้ยื่นออกมานอก<br>อาคาร ขณะทำโครงสร้าง เพื่อป้องกันเศษวัสดุตกหล่น ใน<br>รอบเดือนก.ค.-ธ.ค. 66 ไม่มีกิจกรรมการใช้ Tower<br>Crane | | <p>รูปที่ 3.33 Chain link</p> |

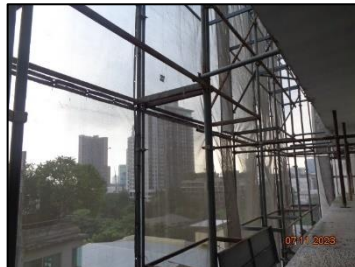
| ผลกระทบสิ่งแวดล้อม | มาตรการป้องกันและแก้ไขผลกระทบสิ่งแวดล้อม | รายละเอียดการปฏิบัติจริง | ปัญหาและแนวทางแก้ไข | การอ้างอิง |
|---|---|---|---|---|
| | 4. เมื่อย้าย Chain Link ไปแล้วต้องทำแผงตาข่ายกันรอบอาคาร โดยใช้โครงเหล็กซึ่งด้วยตาข่ายถี่ทุกชั้น | - โครงการดำเนินการจัดทำแผงตาข่ายกันรอบอาคาร โดยใช้โครงเหล็กซึ่งด้วยตาข่ายถี่ทุกชั้น | - ไม่พบปัญหา | <br>รูปที่ 3.40 โครงเหล็กรอบอาคารปิดทึบด้วยผ้าใบ |
