ผลการปฏิบัติตามมาตรการป้องกัน และแก้ไขผลกระทบสิ่งแวดล้อม

ทั้งนี้ สามารถพิจารณารายละเอียดจากสรุปผลการปฏิบัติตามมาตรการป้องกันแก้ไขผลกระทบสิ่งแวดล้อมโครงการคัลเจอร์ ทองหล่อ (Culture Thonglor) (ระยะก่อสร้าง) ของบริษัท เอดีซี-เจวี 23 จำกัด ระหว่างเดือนกรกฎาคม ถึง ธันวาคม พ.ศ. 2566 รายละเอียดแสดงดังตารางที่ 3.1

โครงการคัลเจอร์ ทองหล่อ (Culture Thonglor) (ระยะก่อสร้าง) ของบริษัท เอทีซี-เจวี 23 จำกัด ประจำปีงบประมาณ 2566 ถึง ธันวาคม พ.ศ. 2566

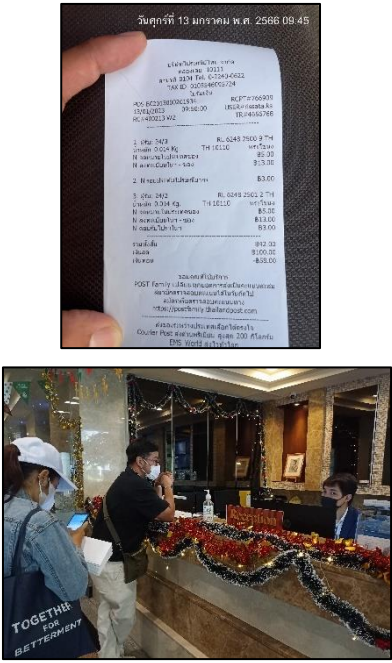
<p>รูปที่ 3.2 การประชาสัมพันธ์การก่อสร้างโครงการ</p>

ผลกระทบสิ่งแวดล้อม	มาตรการป้องกันและแก้ไขผลกระทบสิ่งแวดล้อม	รายละเอียดการปฏิบัติจริง	ปัญหาและแนวทางแก้ไข	การอ้างอิง
2. การประชาสัมพันธ์และเผยแพร่โครงการ (ต่อ)	2. จัดให้มีการประชาสัมพันธ์การก่อสร้างโครงการ โดยการจัดส่งเอกสารต่างๆ ทางไปรษณีย์ เพื่อเป็นหลักฐานเชิงประจักษ์และดำเนินการแจกเอกสารประชาสัมพันธ์ โดยมีรายละเอียดเอกสารดังนี้ 2.1 ตารางสรุปและตารางฉบับสมบูรณ์ของมาตรการป้องกันและแก้ไขผลกระทบสิ่งแวดล้อมและมาตรการติดตามตรวจสอบผลกระทบสิ่งแวดล้อม 2.2 รายละเอียด/ ผังรับเรื่องร้องเรียน และขั้นตอนการชดเชยเยียวยาผลกระทบ กรณีเกิดความเสียหาย 2.3 ช่องทางรับเรื่องราวร้องทุกข์กับชุมชนใกล้เคียง ประกอบด้วยชื่อ-นามสกุล ผู้รับเรื่องร้องเรียน หมายเลขโทรศัพท์ เครือข่ายสังคมออนไลน์ (Social Network) (เช่น เว็บไซต์ของบริษัทเจ้าของโครงการและแอปพลิเคชันไลน์ เป็นต้น) ที่อยู่สำหรับการจัดส่งไปรษณีย์ การติดตั้งกล่องรับความคิดเห็นที่ป้อมยาม และการเข้าพบเจ้าหน้าที่โดยตรงที่สำนักงานโครงการ	- โครงการมีการประชาสัมพันธ์การก่อสร้างโครงการโดยการจัดส่งเอกสารต่างๆ ทางไปรษณีย์ เพื่อเป็นหลักฐานเชิงประจักษ์และดำเนินการแจกเอกสารประชาสัมพันธ์เรียบร้อยแล้ว (รูปที่ 3.2)

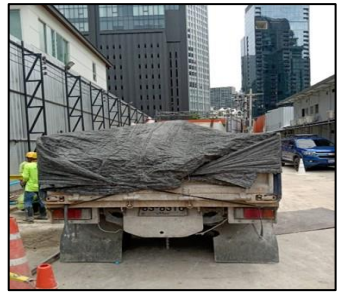
<p>รูปที่ 3.6 ผ้าคลุมรถบรรทุกที่ใช้ขนส่งวัสดุก่อสร้าง</p>

ผลกระทบสิ่งแวดล้อม	มาตรการป้องกันและแก้ไขผลกระทบสิ่งแวดล้อม	รายละเอียดการปฏิบัติจริง	ปัญหาและแนวทางแก้ไข	การอ้างอิง
3. ทรัพยากรทางกายภาพ 3.3 คุณภาพอากาศ (ต่อ)	3. ใช้ผ้าคลุมรถบรรทุกที่ใช้ขนส่งวัสดุก่อสร้าง เพื่อป้องกันการรบกวนลงบนถนนสาธารณะ และป้องกันการฟุ้งกระจาย	- โครงการกำหนดให้รถบรรทุกที่ใช้ขนส่งวัสดุก่อสร้าง ใช้ผ้าคลุม เพื่อป้องกันการรบกวนลงบนถนนสาธารณะ และป้องกันการฟุ้งกระจาย (รูปที่ 3.6)	- ไม่พบปัญหา

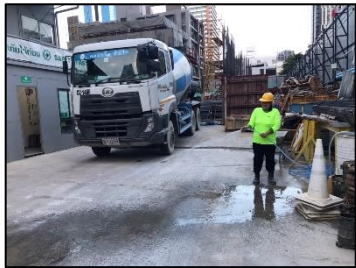
<p>เจ้าหน้าที่ฉีดพรมน้ำ</p> <p>รูปที่ 3.7 การฉีดพรมน้ำบริเวณพื้นที่ก่อสร้างและบริเวณที่ทำให้เกิดฝุ่น</p>

4. ฉีดพรมน้ำบริเวณพื้นที่ก่อสร้าง หรือบริเวณที่ทำให้เกิดฝุ่น เพื่อให้มีความชื้นตลอดเวลาตลอดระยะเวลาการก่อสร้าง โดยใช้อุปกรณ์ เช่น คนงานฉีดพรมน้ำ เพื่อลดการฟุ้งกระจายของฝุ่นละออง	- โครงการจัดให้มีเจ้าหน้าที่ฉีดพรมน้ำบริเวณพื้นที่ก่อสร้าง และบริเวณที่ทำให้เกิดฝุ่นและติดตั้งสปริงเกอร์ฉีดพรมบริเวณรอบรั้วโครงการ (รูปที่ 3.7) เพื่อให้มีความชื้นตลอดเวลาตลอดระยะเวลาการก่อสร้าง เพื่อลดการฟุ้งกระจายของฝุ่นละออง	- ไม่พบปัญหา

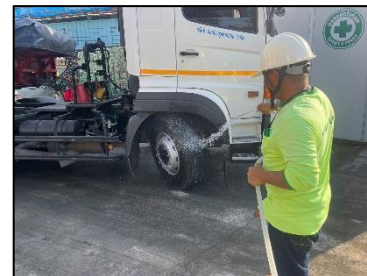
รูปที่ 3.8 เจ้าหน้าที่ทำความสะอาดล้อรถบรรทุกก่อนออกจากโครงการ

ผลกระทบสิ่งแวดล้อม	มาตรการป้องกันและแก้ไขผลกระทบสิ่งแวดล้อม	รายละเอียดการปฏิบัติจริง	ปัญหาและแนวทางแก้ไข	การอ้างอิง
3. ทรัพยากรทางกายภาพ 3.3 คุณภาพอากาศ (ต่อ)	5. ทำความสะอาดล้อรถบรรทุกก่อนออกจากโครงการ	- โครงการได้จัดให้มีเจ้าหน้าที่ทำความสะอาดล้อรถบรรทุกก่อนออกจากโครงการ (รูปที่ 3.8) เพื่อป้องกันการฟุ้งกระจายของฝุ่นละอองออกสู่ภายนอก และส่งผลกระทบต่อชุมชนใกล้เคียง	- ไม่พบปัญหา

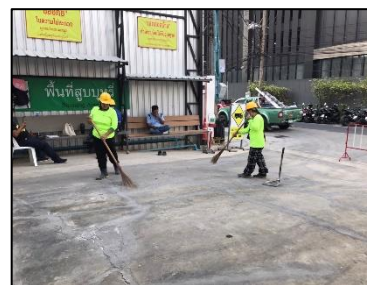
รูปที่ 3.9 เจ้าหน้าที่กวาดเศษดิน ทราาย ที่ตกหล่นบริเวณทางเข้า-ออกโครงการ

6. จัดให้มีคนงานคอยกวาดเศษดิน ทราาย ที่ตกหล่นบริเวณทางเข้า-ออกโครงการ และพื้นที่ข้างเคียง กรณีที่มีเศษดินเปื้อกตกหล่นจะทำความสะอาดโดยใช้น้ำฉีด และกวาดพื้นที่ให้สะอาดโดยทันที โดยต้องระวังไม่ให้เศษตะกอนดินไหลลงสู่ท่อระบายน้ำสาธารณะ	- โครงการจัดให้มีคนงานคอยกวาดเศษดิน ทราาย ที่ตกหล่นบริเวณทางเข้า-ออกโครงการ (รูปที่ 3.9) และพื้นที่ข้างเคียง กรณีที่มีเศษดินเปื้อกตกหล่นจะทำความสะอาดโดยใช้น้ำฉีด และกวาดพื้นที่ให้สะอาดโดยทันที โดยต้องระวังไม่ให้เศษตะกอนดินไหลลงสู่ท่อระบายน้ำสาธารณะ	- ไม่พบปัญหา

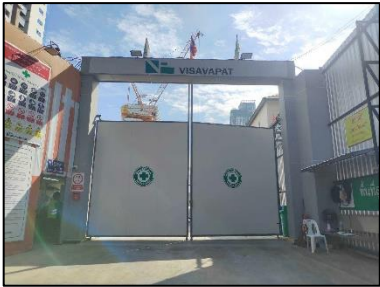
รูปที่ 3.10 ประตูทึบบริเวณทางเข้า-ออก โครงการ

ผลกระทบสิ่งแวดล้อม	มาตรการป้องกันและแก้ไขผลกระทบสิ่งแวดล้อม	รายละเอียดการปฏิบัติงานจริง	ปัญหาและแนวทางแก้ไข	การอ้างอิง
3. ทรัพยากรทางกายภาพ 3.3 คุณภาพอากาศ (ต่อ)	7. บริเวณทางเข้า-ออก ให้ปิดทึบตลอดเวลา เปิดเฉพาะเมื่อมีรถเข้า-ออก และรักษาพื้นผิวให้สะอาดปราศจากเศษหิน ดิน ทราย หรือฝุ่นตกค้างจนการก่อสร้างแล้วเสร็จ	- โครงการได้กำหนดให้บริเวณทางเข้า-ออก ปิดทึบตลอดเวลา (รูปที่ 3.10) เปิดเฉพาะเมื่อมีรถเข้า-ออก และรักษา พื้นผิวให้สะอาดปราศจากเศษหิน ดิน ทราย หรือฝุ่นตกค้างจนการก่อสร้างแล้วเสร็จ	- ไม่พบปัญหา

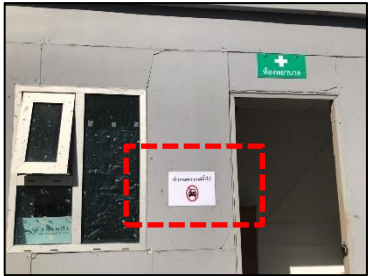
รูปที่ 3.11 ป้ายเตือนไม่ให้ติดเครื่องยนต์ทิ้งไว้

ผลกระทบสิ่งแวดล้อม	มาตรการป้องกันและแก้ไขผลกระทบสิ่งแวดล้อม	รายละเอียดการปฏิบัติจริง	ปัญหาและแนวทางแก้ไข	การอ้างอิง
3. ทรัพยากรทางกายภาพ 3.3 คุณภาพอากาศ (ต่อ)	14. ไม่ติดเครื่องยนต์ทิ้งไว้ในขณะที่ไม่ปฏิบัติงาน	- โครงการมีการแจ้งผู้รับเหมาให้ควบคุมการปฏิบัติงานของคนงาน และมีการติดป้ายเตือนไม่ให้ติดเครื่องยนต์ทิ้งไว้ (รูปที่ 3.11) ขณะไม่ได้ปฏิบัติงานในพื้นที่ต่างๆ ภายในโครงการ	- ไม่พบปัญหา

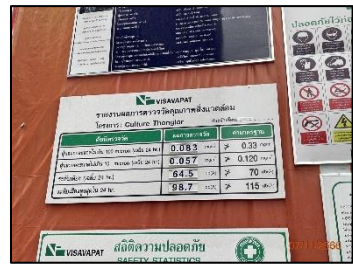
ผลกระทบสิ่งแวดล้อม	มาตรการป้องกันและแก้ไขผลกระทบสิ่งแวดล้อม	รายละเอียดการปฏิบัติจริง	ปัญหาและแนวทางแก้ไข	การอ้างอิง
3. ทรัพยากรทางกายภาพ 3.3 คุณภาพอากาศ (ต่อ)	18. ติดตั้งป้ายประชาสัมพันธ์แสดงผลการตรวจวัดคุณภาพอากาศ เสียง และความสั่นสะเทือน ในช่วงเสาเข็มและฐานราก สัปดาห์ละ 1 ครั้ง และในงานก่อสร้างอื่นเดือนละ 1 ครั้ง ไว้บริเวณด้านหน้าโครงการที่สามารถมองเห็นได้ง่ายและชัดเจน	- โครงการมีการติดตั้งป้ายประชาสัมพันธ์แสดงผลการตรวจวัดคุณภาพอากาศ เสียง และความสั่นสะเทือน ในช่วงเสาเข็มและฐานราก สัปดาห์ละ 1 ครั้ง และในงานก่อสร้างอื่น เดือนละ 1 ครั้ง ไว้บริเวณด้านหน้าโครงการสามารถมองเห็นได้ง่ายและชัดเจน (รูปที่ 3.12)	- ไม่พบปัญหา

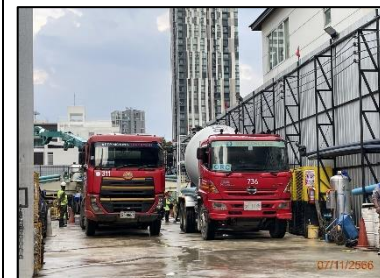
รูปที่ 3.14 ที่จอดรถขนส่งดิน และวัสดุอุปกรณ์ให้อยู่ภายในพื้นที่ก่อสร้าง

ผลกระทบสิ่งแวดล้อม	มาตรการป้องกันและแก้ไขผลกระทบสิ่งแวดล้อม	รายละเอียดการปฏิบัติจริง	ปัญหาและแนวทางแก้ไข	การอ้างอิง
3. ทรัพยากร ทางกายภาพ 3.4 เสียง (ต่อ)	8. จัดให้มีที่จอดรถขนส่งดินและวัสดุอุปกรณ์ก่อสร้างให้อยู่ภายในพื้นที่ก่อสร้างเท่านั้น และอยู่ห่างจากพื้นที่ข้างเคียงเพื่อป้องกันเสียงดังรบกวนต่อผู้ที่อยู่อาศัยใกล้เคียง	- โครงการจัดให้มีที่จอดรถขนส่งดินและวัสดุอุปกรณ์ก่อสร้างให้อยู่ภายในพื้นที่ก่อสร้างเท่านั้น (รูปที่ 3.14) และอยู่ห่างจากพื้นที่ข้างเคียง เพื่อป้องกันเสียงดังรบกวนที่อาจจะเกิดขึ้นต่อผู้ที่อยู่อาศัยใกล้เคียง	- ไม่พบปัญหา

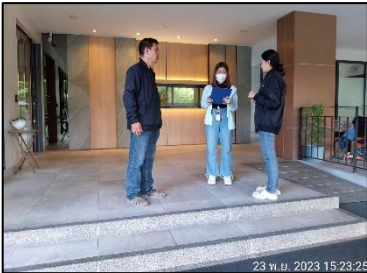
<p>รูปที่ 3.15 เจ้าหน้าที่โครงการเข้าพบผู้พักอาศัยข้างเคียงโครงการเป็นประจําตลอดระยะเวลาก่อสร้าง</p>

ผลกระทบสิ่งแวดล้อม	มาตรการป้องกันและแก้ไขผลกระทบสิ่งแวดล้อม	รายละเอียดการปฏิบัติจริง	ปัญหาและแนวทางแก้ไข	การอ้างอิง
3. ทรัพยากรทางกายภาพ 3.4 เสียง (ต่อ)	10. โครงการจัดให้มีเจ้าหน้าที่โครงการเข้าพบผู้พักอาศัยข้างเคียง โครงการเป็นประจําตลอดระยะเวลาก่อสร้างเดือนละ 2 ครั้ง เพื่อสอบถามถึงผลกระทบจากการก่อสร้างโครงการ หากได้รับผลกระทบจากการก่อสร้างของโครงการ โครงการจะดำเนินการดูแลแก้ไขผลกระทบที่เกิดขึ้นดังกล่าว	- โครงการจัดให้มีเจ้าหน้าที่โครงการเข้าพบผู้พักอาศัยข้างเคียงโครงการเป็นประจําตลอดระยะเวลาก่อสร้างทุกสัปดาห์ สัปดาห์ละ 1 ครั้ง (รูปที่ 3.15) เพื่อสอบถามถึงผลกระทบจากการก่อสร้างโครงการ หากได้รับผลกระทบจากการก่อสร้างของโครงการ โครงการจะดำเนินการดูแลแก้ไขผลกระทบที่เกิดขึ้นดังกล่าว	- ไม่พบปัญหา

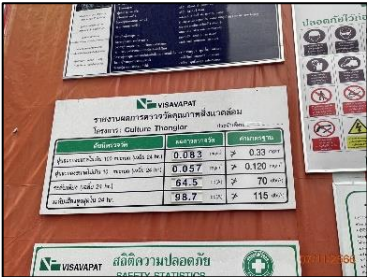
<p>รูปที่ 3.12 ป้ายประชาสัมพันธ์แสดงผลการตรวจวัดด้านหน้าโครงการ</p>

11. ติดตั้งป้ายประชาสัมพันธ์แสดงผลการตรวจวัดคุณภาพอากาศเสียง และความสั่นสะเทือน ในช่วงเสาเข็มและฐานราก สัปดาห์ละ 1 ครั้ง และในงานก่อสร้างอื่น เดือนละ 1 ครั้ง ไว้บริเวณด้านหน้าโครงการที่สามารถมองเห็นได้ง่ายและชัดเจน	- โครงการมีการติดตั้งป้ายประชาสัมพันธ์แสดงผลการตรวจวัดคุณภาพอากาศ เสียง และความสั่นสะเทือน ในช่วงเสาเข็มและฐานราก สัปดาห์ละ 1 ครั้ง และในงานก่อสร้างอื่น เดือนละ 1 ครั้ง ไว้บริเวณด้านหน้าโครงการที่สามารถมองเห็นได้ง่ายและชัดเจน (รูปที่ 3.12)	- ไม่พบปัญหา

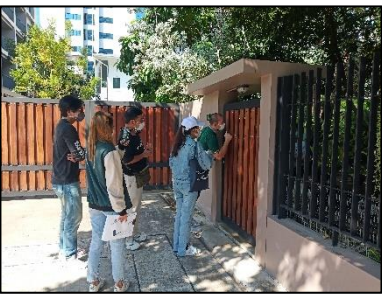
รูปที่ 3.16 เจ้าหน้าที่โครงการเข้าแจ้งต่อผู้พักอาศัยที่อยู่ติด พื้นที่โครงการ และพื้นที่ใกล้เคียง ก่อนดำเนินการก่อสร้าง

ผลกระทบสิ่งแวดล้อม	มาตรการป้องกันและแก้ไขผลกระทบสิ่งแวดล้อม	รายละเอียดการปฏิบัติจริง	ปัญหาและแนวทางแก้ไข	การอ้างอิง
3. ทรัพยากรทางกายภาพ 3.5 ความสั่นสะเทือน (ต่อ)	4. ก่อนดำเนินการก่อสร้าง โครงการต้องจัดเจ้าหน้าที่จากบริษัท ผู้รับเหมาเข้าไปแจ้งต่อผู้พักอาศัยที่อยู่ติดพื้นที่โครงการ และพื้นที่ใกล้เคียง (โดยเฉพาะอย่างยิ่งด้านทิศเหนือ ทิศใต้ และทิศตะวันตกของโครงการ) ล่วงหน้าอย่างน้อย 1 สัปดาห์ โดยแจ้งกำหนดการเจาะเสาเข็ม รวมถึงระบุช่วงเวลาที่จะเจาะเสาเข็มให้กลุ่มพื้นที่ติดโครงการทราบอย่างชัดเจน และให้หมายเลขโทรศัพท์ของเจ้าหน้าที่ ควบคุมการก่อสร้าง เพื่อให้สามารถติดต่อกับโครงการได้โดยตรง และเมื่ออาคารข้างเคียงได้รับความเดือดร้อนจากการดำเนินโครงการต้องเร่งแก้ไข ปัญหาที่เกิดขึ้นทันที	- ก่อนดำเนินการก่อสร้าง โครงการได้จัดให้มีเจ้าหน้าที่จากบริษัทผู้รับเหมาเข้าไปแจ้งต่อผู้พักอาศัยที่อยู่ติดพื้นที่โครงการ และพื้นที่ใกล้เคียง (โดยเฉพาะอย่างยิ่งด้านทิศเหนือ ทิศใต้ และทิศตะวันตกของโครงการ) ล่วงหน้าอย่างน้อย 1 สัปดาห์ (รูปที่ 3.16) โดยแจ้งกำหนดการเจาะเสาเข็ม รวมถึงระบุช่วงเวลาที่จะเจาะเสาเข็มให้กลุ่มพื้นที่ติดโครงการทราบอย่างชัดเจน และให้หมายเลขโทรศัพท์ของเจ้าหน้าที่ ควบคุมการก่อสร้าง เพื่อให้สามารถติดต่อกับโครงการได้โดยตรง และเมื่ออาคารข้างเคียงได้รับความเดือดร้อนจากการดำเนินโครงการต้องเร่งแก้ไข ปัญหาที่เกิดขึ้นทันที	- ไม่พบปัญหา

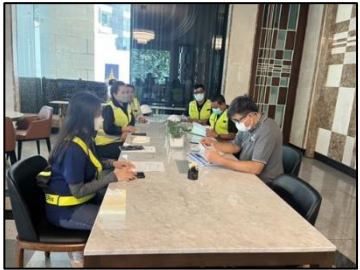
รูปที่ 3.17 เจ้าหน้าที่มวลชนสัมพันธ์ประจำที่มีความรู้ด้านสังคมศาสตร์

5. จัดให้มีเจ้าหน้าที่มวลชนสัมพันธ์ประจำที่มีความรู้ด้านสังคมศาสตร์หรือวิศวกรรมศาสตร์เพื่อรับเรื่องร้องเรียนของโครงการฯ โดยสามารถติดต่อได้ตลอด 24 ชั่วโมงในช่วงระยะก่อสร้างจนกว่าจะถึงระยะเปิดดำเนินการ พร้อมทั้งเปิดช่องทางรับเรื่องร้องเรียนให้หลากหลาย เช่น กล้องรับเรื่องร้องเรียน โทรศัพท์ โทรสาร อีเมล หรือสื่อทางสังคมต่างๆ ได้แก่ ตั้งกลุ่มไลน์ เปิดช่องร้องเรียนใน Facebook ของบริษัท เป็นต้น	- โครงการจัดให้มีเจ้าหน้าที่มวลชนสัมพันธ์ประจำที่มีความรู้ด้านสังคมศาสตร์หรือวิศวกรรมศาสตร์เพื่อรับเรื่องร้องเรียนของโครงการฯ โดยสามารถติดต่อได้ตลอด 24 ชั่วโมงในช่วงระยะก่อสร้างจนกว่าจะถึงระยะเปิดดำเนินการ พร้อมทั้งเปิดช่องทางรับเรื่องร้องเรียนผ่านช่องทางต่างๆ ได้แก่ กล้องรับเรื่องร้องเรียน โทรศัพท์ อีเมล ตั้งกลุ่มไลน์ เปิดช่องร้องเรียนใน Facebook ของบริษัท เป็นต้น	- ไม่พบปัญหา

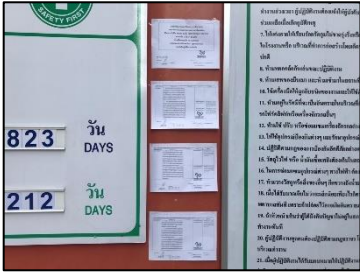
<p>รูปที่ 3.19 รายละเอียดมาตรการป้องกันและแก้ไขผลกระทบสิ่งแวดล้อมของโครงการมาติดไว้บริเวณด้านหน้าโครงการ</p>

10. โครงการต้องนำรายละเอียดมาตรการป้องกันและแก้ไขผลกระทบสิ่งแวดล้อมของโครงการมาติดไว้บริเวณด้านหน้าโครงการในที่ผู้พักอาศัยข้างเคียงสามารถมองเห็นได้ง่าย	- โครงการมีการนำรายละเอียดมาตรการป้องกันและแก้ไขผลกระทบสิ่งแวดล้อมของโครงการมาติดไว้บริเวณด้านหน้าโครงการในบริเวณที่ผู้พักอาศัยข้างเคียงสามารถมองเห็นได้ง่าย (รูปที่ 3.19)	- ไม่พบปัญหา

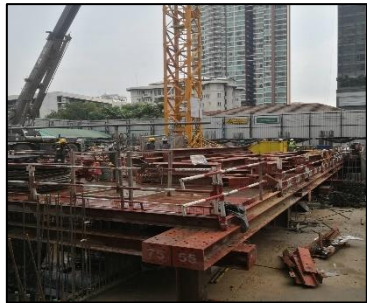
รูปที่ 3.20 Sheet Pile

ผลกระทบสิ่งแวดล้อม	มาตรการป้องกันและแก้ไขผลกระทบสิ่งแวดล้อม	รายละเอียดการปฏิบัติจริง	ปัญหาและแนวทางแก้ไข	การอ้างอิง
3. ทรัพยากรทางกายภาพ 3.6 การพังทลายของดิน	1. การขุดดินเพื่อวางฐานรากและการก่อสร้างงานระบบที่ฝังอยู่ใต้ดิน เช่น ระบบบำบัดน้ำเสีย บ่อหน่วงน้ำ โครงการจะติดตั้งกำแพงพิงเหล็กชั่วคราว (Sheet Pile) ป้องกันผลกระทบจากการพังทลายของดิน	- โครงการมีการติดตั้ง (Sheet Pile) (ภาคผนวกที่ 18) ป้องกันผลกระทบจากการพังทลายของดิน (รูปที่ 3.20)	- ไม่พบปัญหา

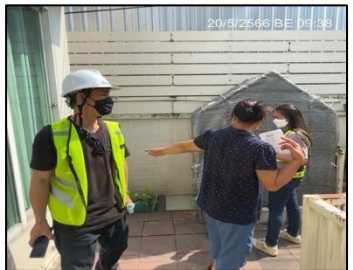
รูป 3.18 การสำรวจ บ้าน/อาคารที่พักอาศัย อาคารข้างเคียง

11. สำรวจ/ถ่ายรูปสภาพรั้ว กำแพงบ้าน และตัวอาคารก่อนก่อสร้างของบ้านพักอาศัย/อาคารข้างเคียงโดยรอบพื้นที่โครงการไว้เป็นหลักฐานเพื่อรับผิดชอบ/ชดเชย ค่าเสียหาย/ค่าซ่อมแซมให้คืนสภาพเดิมหากเกิดการแตกร้าว จากการก่อสร้างโครงการ	- โครงการจัดให้มีเจ้าหน้าที่สำรวจ/ถ่ายรูปสภาพรั้ว กำแพงบ้าน และตัวอาคารก่อนก่อสร้างของบ้านพักอาศัย/อาคารข้างเคียงโดยรอบพื้นที่โครงการไว้เป็นหลักฐานเพื่อรับผิดชอบ/ชดเชย ค่าเสียหาย/ค่าซ่อมแซมให้คืนสภาพเดิมหากเกิดการแตกร้าว จากการก่อสร้างโครงการ (รูปที่ 3.18) ทั้งนี้ ในรอบ ก.ค.-ธ.ค. 66 ไม่พบปัญหาดังกล่าว	- ไม่พบปัญหา

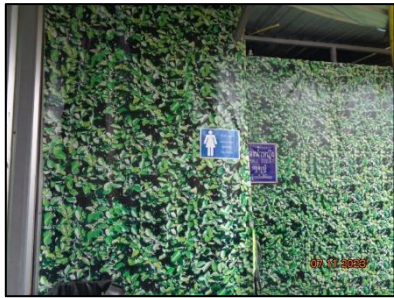
รูป 3.21 ห้องน้ำห้องส้วมสำหรับคนงานก่อสร้าง

ผลกระทบสิ่งแวดล้อม	มาตรการป้องกันและแก้ไขผลกระทบสิ่งแวดล้อม	รายละเอียดการปฏิบัติจริง	ปัญหาและแนวทางแก้ไข	การอ้างอิง
3. ทรัพยากรทางกายภาพ 3.7 คุณภาพน้ำผิวดิน	1. จัดให้มีห้องส้วมสำหรับคนงานก่อสร้าง 500 คน จำนวนอย่างน้อย 25 ห้อง (อัตราส่วนไม่น้อยกว่า 1 ห้อง ต่อ 20 คน)	- โครงการจัดให้มีห้องส้วมแยกชาย-หญิงสำหรับคนงานก่อสร้าง โดยปัจจุบัน คนงานเข้ามาทำงานในพื้นที่ประมาณ 80 คนและห้องน้ำมีจำนวน 8 ห้อง ชาย 4 คน หญิง 4 คน ซึ่งเพียงพอตามกฎหมายและมาตรการกำหนด (รูปที่ 3.21)	- ไม่พบปัญหา

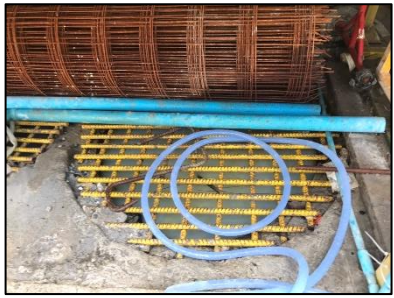
รูป 3.22 ระบบบำบัดน้ำเสีย

2. จัดให้มีการบำบัดน้ำเสียจากคนงานก่อสร้างโดยติดตั้งถังบำบัดน้ำเสียสำเร็จรูป แบบระบบเกรอะ-กรองเติมอากาศ ขนาด 25 ลูกบาศก์เมตรต่อวัน จำนวน 1 ชุด โดยมีค่าบีโอดีที่ออกจากระบบ 20 มิลลิกรัมต่อลิตร และค่าสารแขวนลอยออกจากระบบ 30 มิลลิกรัมต่อลิตร ก่อนระบายน้ำทิ้งลงสู่ท่อระบายน้ำริมถนนสาธารณะด้านหน้าของโครงการต่อไป	- โครงการจัดให้มีการบำบัดน้ำเสียจากคนงานก่อสร้างโดยติดตั้งถังบำบัดน้ำเสียสำเร็จรูป (รูปที่ 3.22) แบบระบบเกรอะกรองเติมอากาศ ขนาด 25 ลูกบาศก์เมตรต่อวัน จำนวน 1 ชุด โดยผลการตรวจวัด ประจำเดือน ก.ค.-ธ.ค. 66 พบว่า BOD ₅ มีค่า <2.0-2.2 mg/L และ TSS มีค่า < 5-19 mg/L	- โครงการมีการเฝ้าระวังกิจกรรมและติดตามตรวจสอบอย่างต่อเนื่องเพื่อป้องกันผลกระทบที่อาจเกิดขึ้น

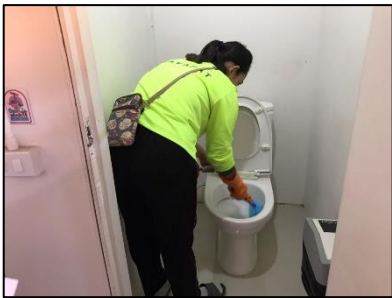
ผลกระทบสิ่งแวดล้อม	มาตรการป้องกันและแก้ไขผลกระทบสิ่งแวดล้อม	รายละเอียดการปฏิบัติจริง	ปัญหาและแนวทางแก้ไข	การอ้างอิง
3. ทรัพยากรทางกายภาพ 3.7 คุณภาพน้ำผิวดิน	3. จัดให้มีเจ้าหน้าที่ดูแลรักษาความสะอาดห้องส้วมอยู่เสมอ	- โครงการจัดให้มีเจ้าหน้าที่ดูแลรักษาความสะอาดห้องส้วมอยู่เสมอ (รูปที่ 3.23)	ไม่พบปัญหา

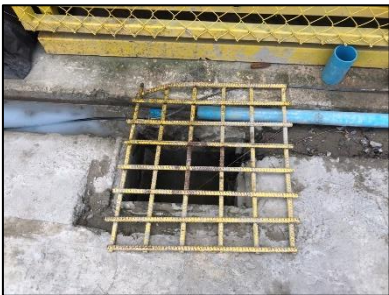
<p>รูปที่ 3.24 ท่อระบายน้ำชั่วคราว</p>

<p>รูปที่ 3.23 เจ้าหน้าที่ดูแลรักษาความสะอาดห้องส้วม</p>
	4. จัดให้มีท่อระบายน้ำชั่วคราว โดยรอบพื้นที่ก่อสร้าง เพื่อรวบรวมน้ำเสียลงสู่บ่อพักน้ำ พร้อมทั้งติดตั้งตะแกรงดักขยะก่อนระบายลงสู่ท่อระบายน้ำริมถนนสาธารณะด้านหน้าของโครงการต่อไป	- โครงการจัดให้มีท่อระบายน้ำชั่วคราว โดยรอบพื้นที่ก่อสร้าง เพื่อรวบรวมน้ำเสียลงสู่บ่อพักน้ำ พร้อมทั้งติดตั้งตะแกรงดักขยะก่อนระบายลงสู่ท่อระบายน้ำริมถนนสาธารณะด้านหน้าของโครงการต่อไป (รูปที่ 3.24)	ไม่พบปัญหา

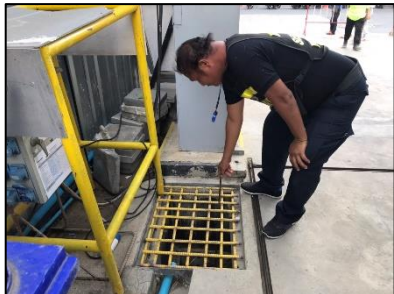
รูปที่ 3.25 เจ้าหน้าที่ชุดลอกตะกอนดิน

ผลกระทบสิ่งแวดล้อม	มาตรการป้องกันและแก้ไขผลกระทบสิ่งแวดล้อม	รายละเอียดการปฏิบัติจริง	ปัญหาและแนวทางแก้ไข	การอ้างอิง
3. ทรัพยากรทางกายภาพ 3.7 คุณภาพน้ำผิวดิน (ต่อ)	5. จัดให้มีเจ้าหน้าที่ตรวจสอบปริมาณตะกอนดินในบ่อพักและชุดลอกอย่างสม่ำเสมอ	- โครงการจัดให้มีเจ้าหน้าที่ตรวจสอบปริมาณตะกอนดินในบ่อพักและชุดลอกอย่างสม่ำเสมอ (รูปที่ 3.25)	- ไม่พบปัญหา

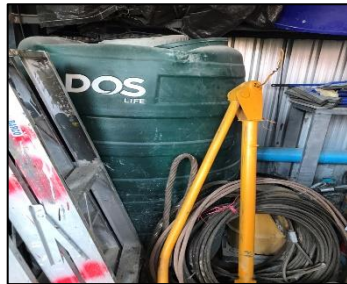
รูปที่ 3.26 ป้ายประหยัดน้ำ-ไฟ
	2. จัดให้มีถังสำรองน้ำใช้ในพื้นที่ก่อสร้างโครงการ	- โครงการจัดให้มีถังสำรองน้ำใช้ในพื้นที่ก่อสร้างโครงการ (รูปที่ 3.27)	- ไม่พบปัญหา

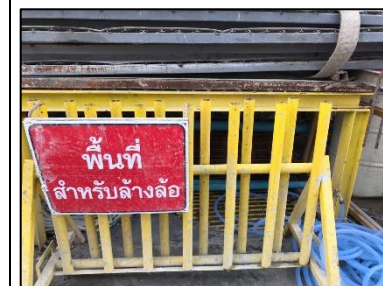
<p>รูปที่ 3.28 บ่อดักดินจากการล้างล้อ รถบรรทุก</p>

2. จัดให้มีบ่อดักดินจากการล้างล้อรถบรรทุก เพื่อตกตะกอนดิน จากการล้างล้อรถ ก่อนระบายออกสู่ท่อระบายน้ำริมถนน สาธารณะด้านหน้าโครงการต่อไป	- โครงการจัดให้มีบ่อดักดินจากการล้างล้อรถบรรทุก เพื่อตกตะกอนดินจากการล้างล้อรถ ก่อนระบายออกสู่ ท่อระบายน้ำริมถนนสาธารณะด้านหน้าโครงการต่อไป (รูปที่ 3.28)	- ไม่พบปัญหา

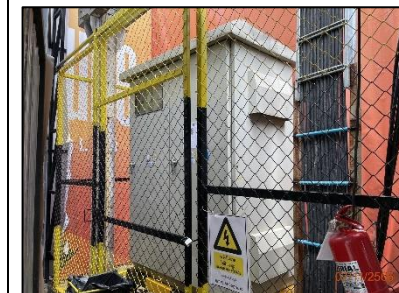
<p>รูปที่ 3.33 หม้อแปลงไฟฟ้า</p>

<p>รูปที่ 3.32 ไฟส่องสว่างบริเวณด้านหน้าโครงการ</p>
	5. ติดตั้งหม้อแปลงและมิเตอร์ไฟฟ้าชั่วคราวจากการไฟฟ้านครหลวง สำหรับใช้ในการก่อสร้างโครงการ	- โครงการมีการติดตั้งหม้อแปลงและมิเตอร์ไฟฟ้าชั่วคราวจากการไฟฟ้านครหลวง สำหรับใช้ในการก่อสร้างโครงการ (รูปที่ 3.33)	- ไม่พบปัญหา

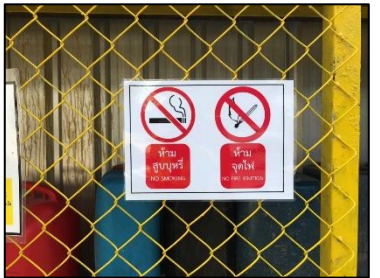
ป้ายห้ามสูบบุหรี่ รูปที่ 3.40 ป้ายเตือนบริเวณพื้นที่ก่อสร้าง

รูปที่ 3.35 ป้ายชื่อโครงการ
	<ul style="list-style-type: none"> จัดทำป้าย “อันตราย” “ห้ามสูบบุหรี่” “ห้ามทำให้เกิดประกายไฟ” หรือ “ห้ามพกพาอุปกรณ์สำหรับจุดไฟหรือติดไฟ” หรือป้ายซึ่งมีข้อความอื่นที่มีความหมายในทำนองเดียวกันตามสภาพหรือคุณสมบัติของวัสดุไวไฟหรือวัตถุระเบิดไว้ให้เห็นได้ชัดเจน 	- โครงการมีการจัดทำป้าย “ระวังอันตราย” “ห้ามสูบบุหรี่” “ห้ามทำให้เกิดประกายไฟ” “ห้ามพกพาอาวุธสำหรับจุดไฟ” ติดไว้ให้เห็นอย่างชัดเจน (รูปที่ 3.40)	- ไม่พบปัญหา
