รายงานผลการปฏิบัติตาม  
มาตรการป้องกันและแก้ไขผลกระทบสิ่งแวดล้อม  
และมาตรการติดตามตรวจสอบคุณภาพสิ่งแวดล้อม  
ระยะดำเนินการ

โรงแรมดีวาน่า พลาซ่า กระบี่ อ่าวนาง  
เจ้าของ : บริษัท ดีวาน่า โฮเทลแอนด์รีสอร์ท จำกัด  
ประจำเดือนกรกฎาคม – ธันวาคม พ.ศ. 2566

บริษัท เซาธเทิร์น แล็บ แอนด์ เอ็นจิเนียริง จำกัด

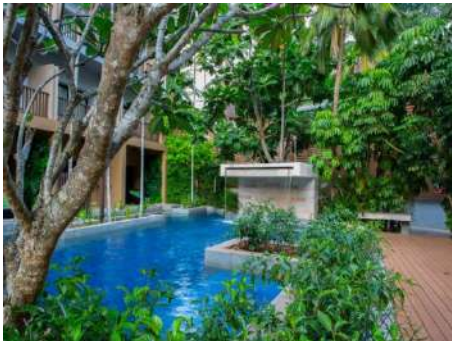
องค์ประกอบทางสิ่งแวดล้อม / ผลกระทบสิ่งแวดล้อม	มาตรการป้องกันและแก้ไขผลกระทบสิ่งแวดล้อม	การปฏิบัติตามมาตรการป้องกันและแก้ไขผลกระทบสิ่งแวดล้อม	ปัญหา อุปสรรคและข้อเสนอแนะ
<p>1. ทรัพยากรสิ่งแวดล้อมทางกายภาพ</p> <p>1.1 สภาพภูมิประเทศ</p> <p>- เมื่อเปิดดำเนินโครงการสภาพภูมิประเทศเดิม เป็นพื้นที่ราบจะถูกเปลี่ยนเป็นอาคารสูง 2-4 ชั้น จำนวน 8 หลัง ถนน สระว่ายน้ำ และพื้นที่จัดสวน ซึ่งมีการออกแบบสวนด้วยต้นไม้ขนาดชนิดทำให้เกิดภูมิทัศน์ที่ดี เพิ่มความสวยงามและให้ความร่มรื่นแก่ผู้มาพักอาศัย คาดว่าจะก่อให้เกิดผลกระทบต่อการเปลี่ยนแปลงสภาพภูมิประเทศเล็กน้อย</p>	<p>- จัดให้มีการดูแลต้นไม้และสวนหย่อมภายในโครงการให้อยู่สภาพดีและสวยงามอยู่เสมอ</p>  	<p>- ปฏิบัติตามมาตรการ โครงการมีคนสวนดูแลต้นไม้และสวนหย่อมภายในโครงการให้อยู่สภาพดีและสวยงามอยู่เสมอ</p>

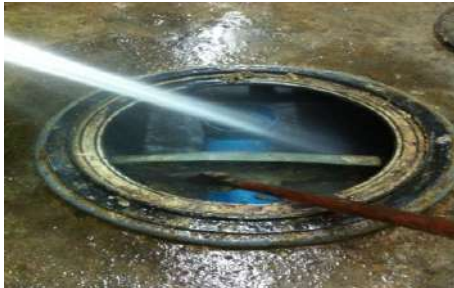
องค์ประกอบทางสิ่งแวดล้อม / ผลกระทบสิ่งแวดล้อม	มาตรการป้องกันและแก้ไขผลกระทบ สิ่งแวดล้อม	การปฏิบัติตามมาตรการป้องกันและแก้ไข ผลกระทบสิ่งแวดล้อม	ปัญหา อุปสรรคและข้อเสนอแนะ
	<ul style="list-style-type: none"> <li>- จัดให้มีเจ้าหน้าที่ที่มีความรู้ ควบคุมดูแลระบบบำบัดน้ำเสียของโครงการอย่างสม่ำเสมอ</li> <li>- บำรุงรักษาลONGSARATHANด้านหน้าพื้นที่โครงการ ให้สะอาด ไม่ตื้นเขิน และไม่ทิ้งสิ่งปฏิกูล และขยะลงคลองสาธารณะดังกล่าว</li> </ul>	<p>เกิดขึ้น ทางโครงการทำการตัดกากไขมันออกจากถังดักไขมันทุกสัปดาห์</p>

<ul style="list-style-type: none"> <li>- ปฏิบัติตามมาตรการ โครงการมีเจ้าหน้าที่แผนกวิศวกรรมที่มีความรู้และความชำนาญเกี่ยวกับระบบบำบัดน้ำเสียควบคุมดูแลระบบบำบัดน้ำเสียของโครงการ</li> <li>- ปฏิบัติตามมาตรการ โครงการดูแลบำรุงรักษาลONGSARATHANบริเวณด้านหน้าโครงการโครงการ ให้สะอาด ไม่ตื้นเขิน และไม่ทิ้งสิ่งปฏิกูล และขยะลงคลองสาธารณะ</li> </ul>	<ul style="list-style-type: none"> <li>- ไม่มีปัญหาและอุปสรรค</li> <li>- ไม่มีปัญหาและอุปสรรค</li> </ul>

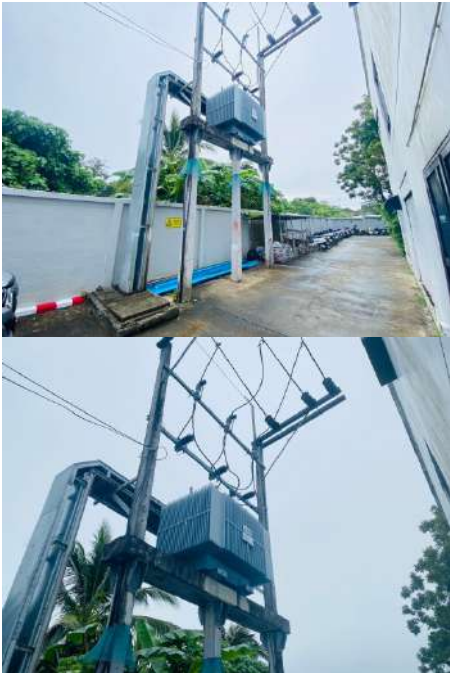
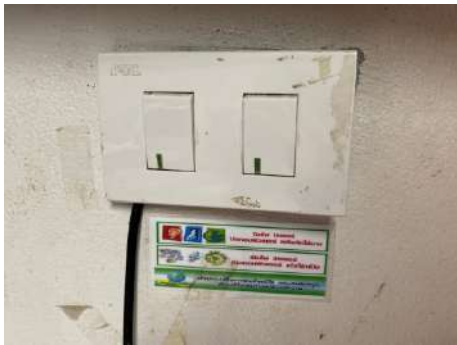
<ul style="list-style-type: none"> <li>- การเดินสายไฟหรืออุปกรณ์ไฟฟ้าต่างๆ ต้องทำตามมาตรฐานของการไฟฟ้าส่วนภูมิภาคหรือมาตรฐานเพื่อความปลอดภัย</li> </ul>

<ul style="list-style-type: none"> <li>- ใช้อุปกรณ์ไฟฟ้าที่ได้มาตรฐาน ประหยัดพลังงานไฟฟ้าและอายุการใช้งานยาวนาน</li> </ul>	<ul style="list-style-type: none"> <li>- ปฏิบัติตามมาตรการ การเดินสายไฟหรืออุปกรณ์ไฟฟ้าต่างๆ ทำตามมาตรฐานของการไฟฟ้าส่วนภูมิภาคหรือมาตรฐานเพื่อความปลอดภัย</li> </ul>

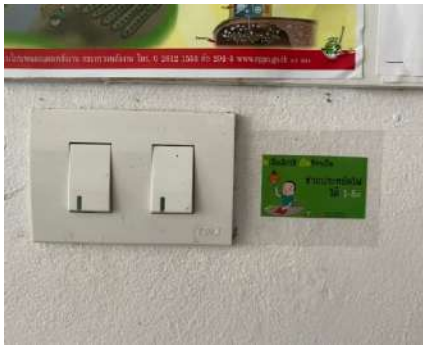
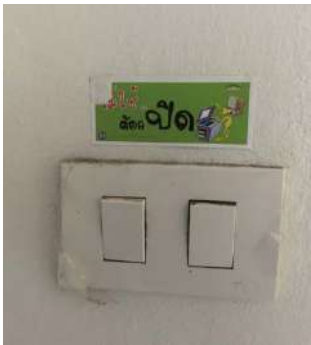
<ul style="list-style-type: none"> <li>- ปฏิบัติตามมาตรการ โครงการใช้ อุปกรณ์ไฟฟ้าที่ได้มาตรฐาน ประหยัดพลังงานไฟฟ้าและอายุการใช้งานยาวนาน เช่น ใช้หลอดประหยัดไฟ LED และหลอดตะเกียบ</li> </ul>	<ul style="list-style-type: none"> <li>- ไม่มีปัญหาและอุปสรรค</li> </ul>
