ภาพแสดงผลการปฏิบัติตามมาตรการป้องกันและแก้ไขผลกระทบสิ่งแวดล้อม
และมาตรการติดตามตรวจสอบผลกระทบสิ่งแวดล้อม

โครงการ โรงแรมบางพระ รีสอร์ท

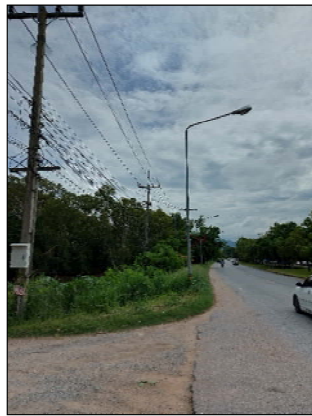
รูปที่ 1.1(1) จัดทำรั้วโดยรอบพื้นที่โครงการ

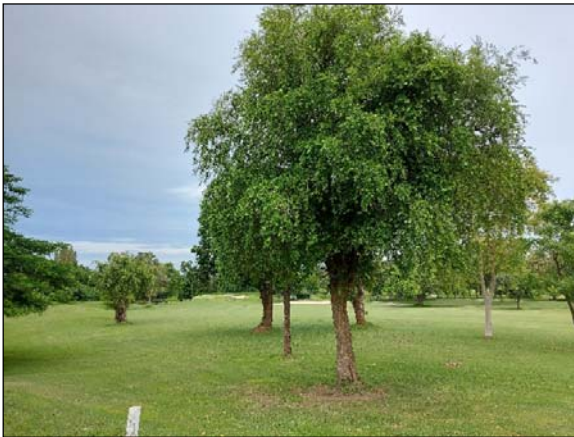
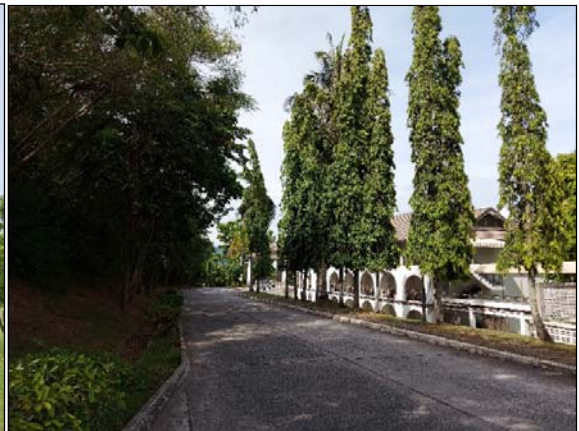
รูปที่ 1.1(2) จัดให้มีพื้นที่สีเขียว มีการปลูก
ต้นไม้และหญ้าคลุมดินในบริเวณพื้นที่ว่าง

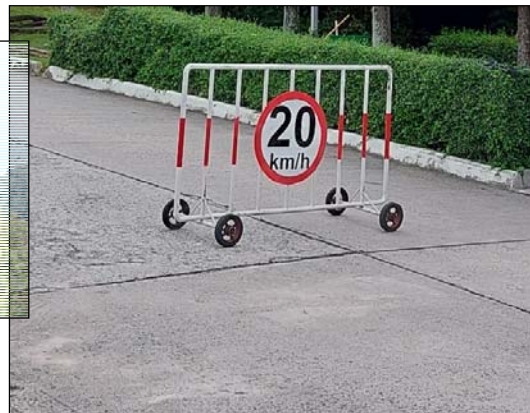
รูปที่ 1.4(1) มีการติดตั้งป้ายจำกัดความเร็ว

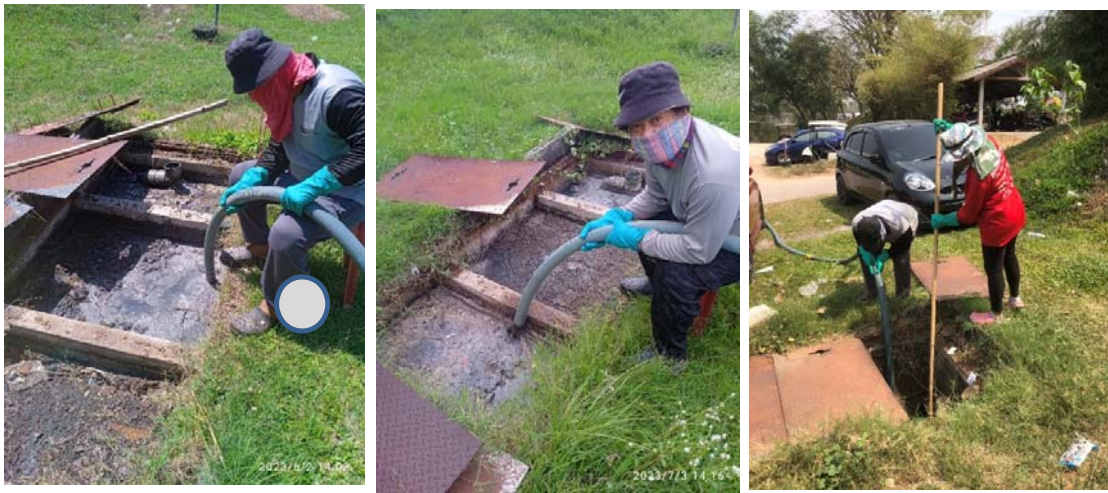
รูปที่ 1.6 การสูบล้างตะกอนออกจากระบบบำบัดไปกำจัด

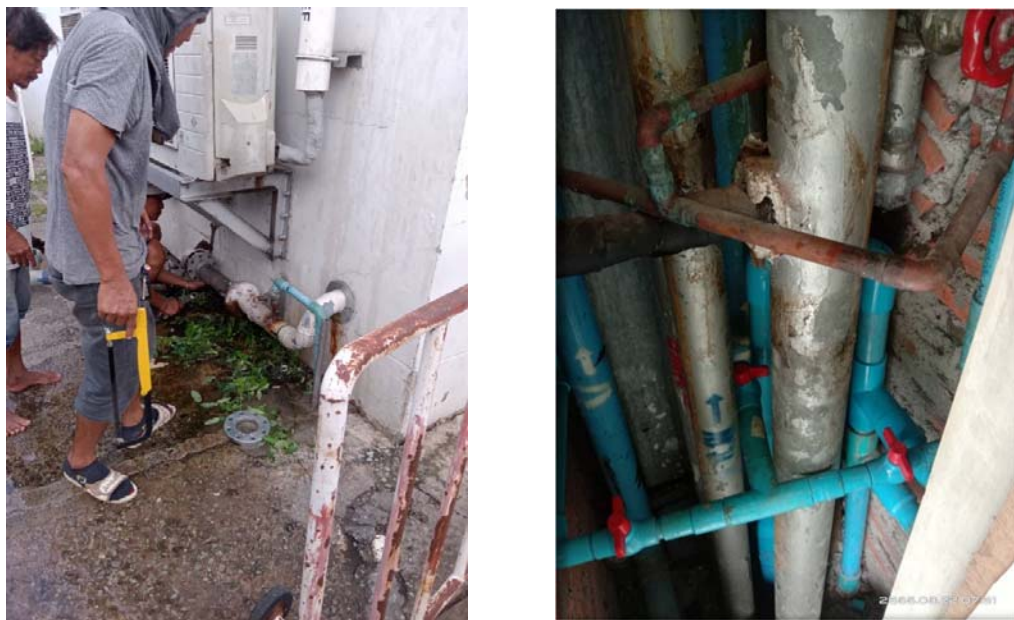
รูปที่ 2.1 ตรวจสอบรอยแตก/ชำรุดของระบบจ่ายน้ำ และระบบเส้นท่อประปาให้อยู่ในสภาพดีอยู่เสมอ

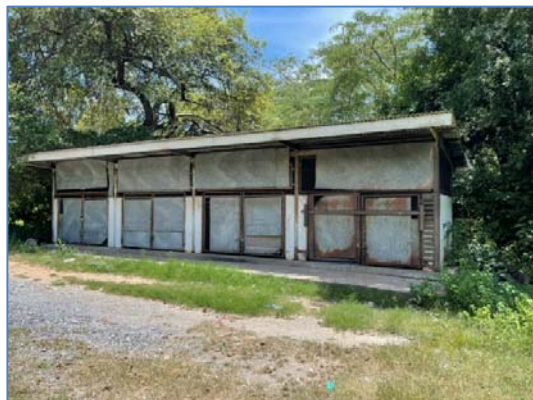
รูปที่ 2.3(1) จัดให้มีโรงพักขยะแยกประเภท

รวมขยะภายในมีถังขยะปิดมิดชิด ขนาด 240 ลิตร
ตั้งไว้ภายในเพื่อป้องกันการรั่วไหล

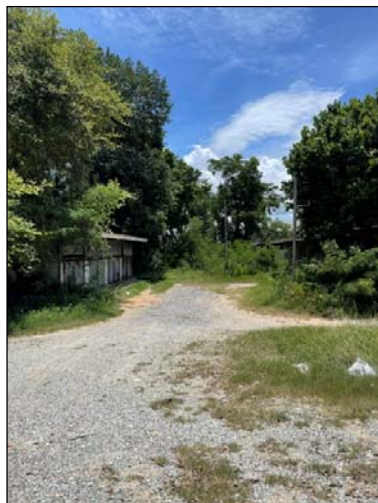
รูปที่ 2.3(2) มีการทำความสะอาดพื้นห้องพัก
ขยะเปียก ภายหลังเก็บขนขยะมูลฝอย

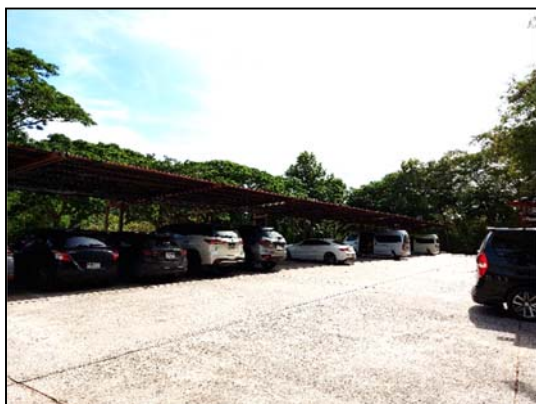
รูปที่ 2.5(1) ลานจอดรถ บริเวณหน้าอาคาร
คลับเฮ้าส์

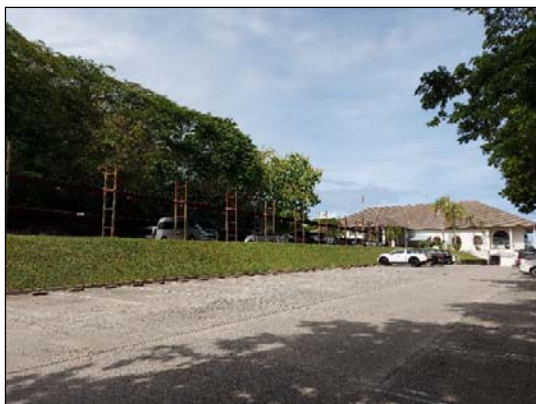
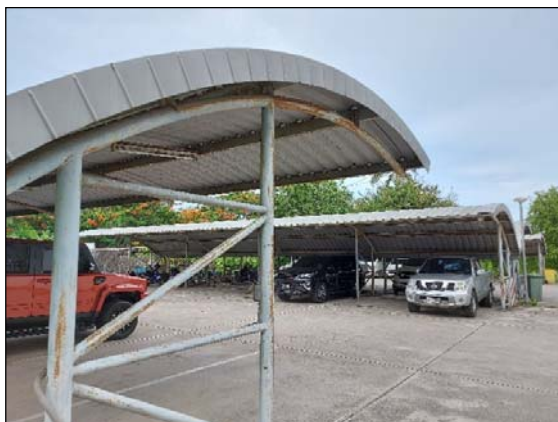
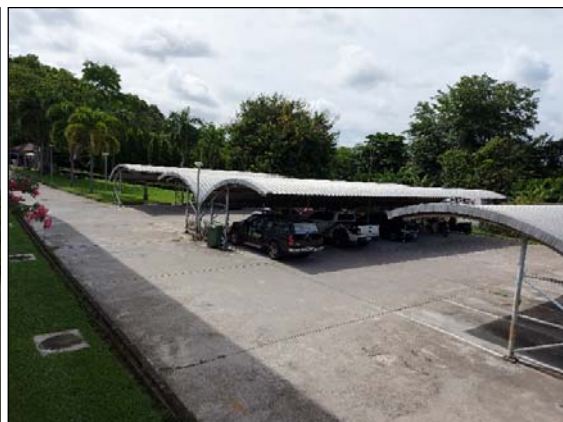
รูปที่ 2.5(2) ลานจอดรถ บริเวณ หน้าอาคารโรงแรมส่วนขยาย

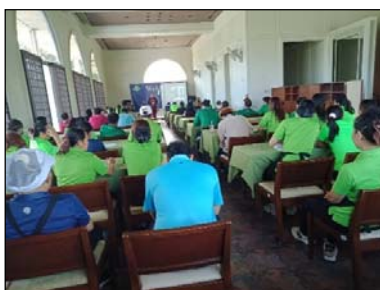
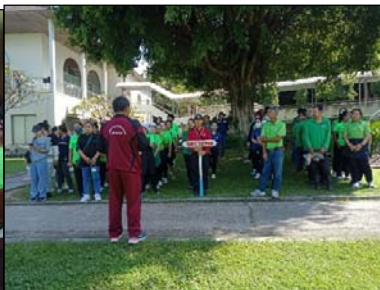
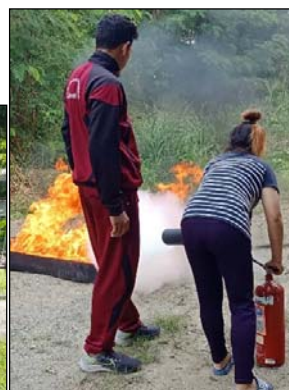
รูปที่ 3.2(1) จัดให้มีการอบรม และฝึกซ้อมการดับเพลิง และอพยพหนีไฟ

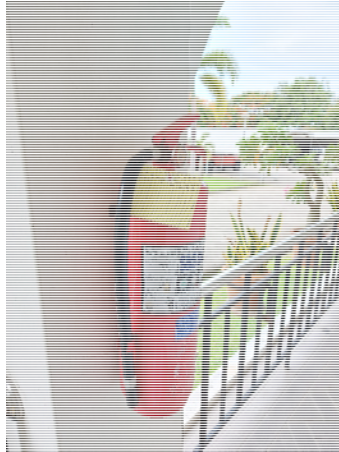
รูปที่ 3.2(2) จัดให้มีถังดับเพลิงชนิดมือถือ
ชนิด Dry Chemical ขนาด 10 ปอนด์

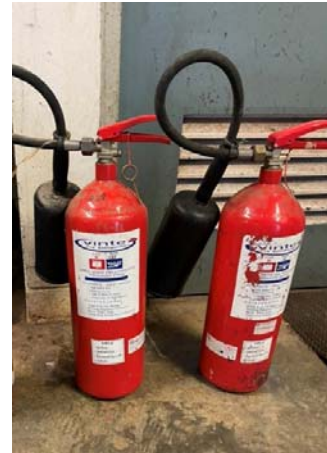
รูปที่ 3.2(3) จัดให้มีถังดับเพลิงชนิดมือถือ
ชนิด Carbondioxide

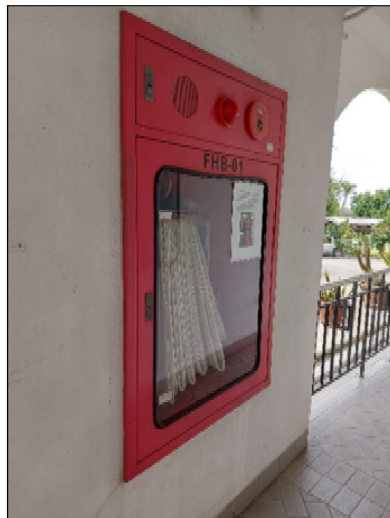
รูปที่ 3.2(4) ตู้สายฉีดน้ำดับเพลิง (Fire Hose
Cabinet) ติดตั้งไว้ในอาคาร

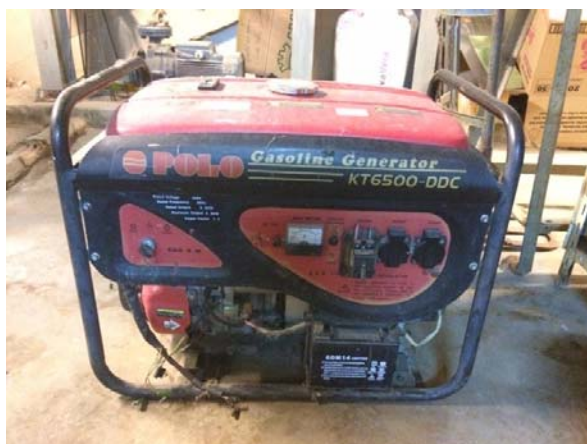
รูปที่ 3.2(5) เครื่องปั่นไฟขนาด 5KW

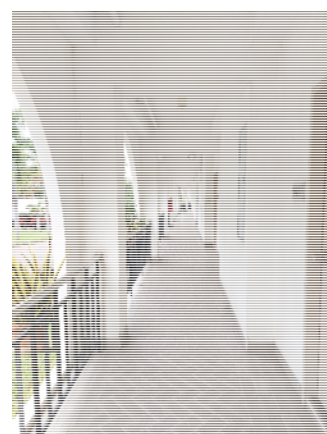
รูปที่ 3.2(6) ตรวจสอบชุดไฟฉุกเฉิน

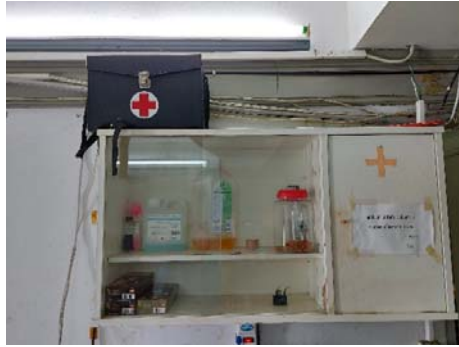
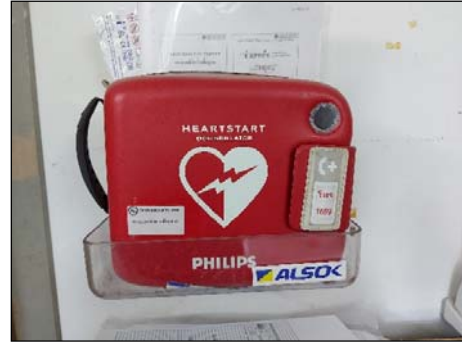
รูปที่ 3.3(1) มีเครื่องมือ/อุปกรณ์ใช้ในการ
ปฐมพยาบาลเบื้องต้น

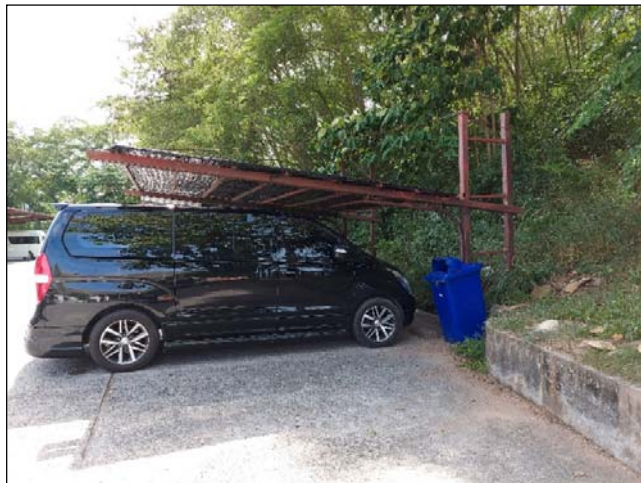
รูปที่ 3.3(2) จัดให้มีภาชนะรองรับขยะ ที่มีฝาปิด
มิดชิด ตามจุดต่างๆ ของโครงการ

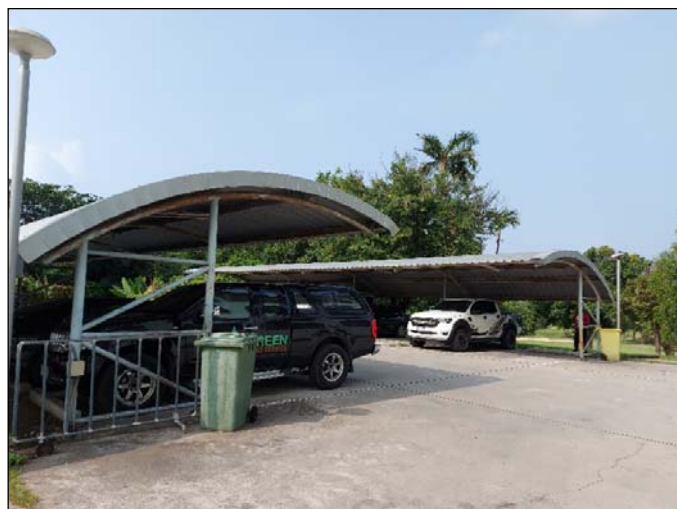
รูปที่ 3.4(1) ทัดนียภาพและสุนทรียภาพ ถนนใน
โครงการอยู่ในสภาพดี และสะอาดอยู่เสมอ

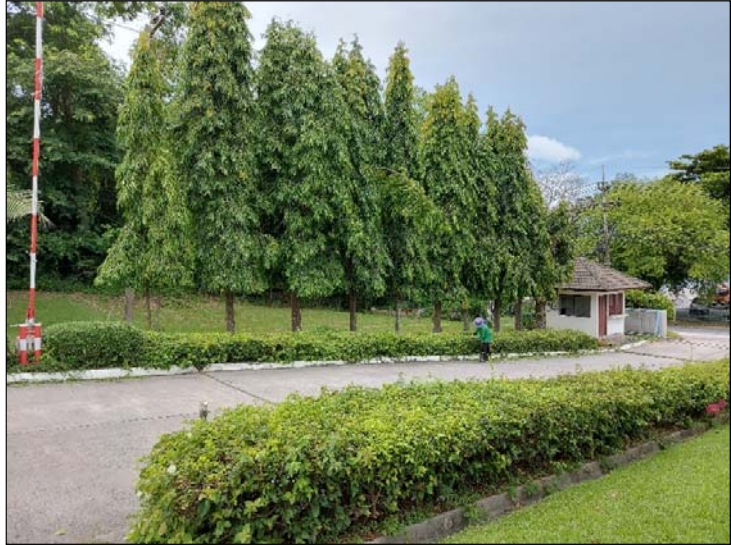
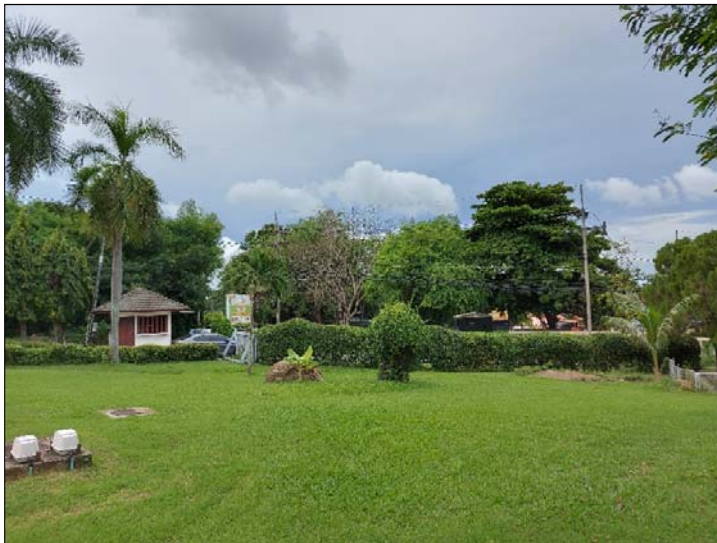
รูปที่ 3.4(2) ทัดนียภาพและสุนทรียภาพ การจัด
และตกแต่งพื้นที่สีเขียว

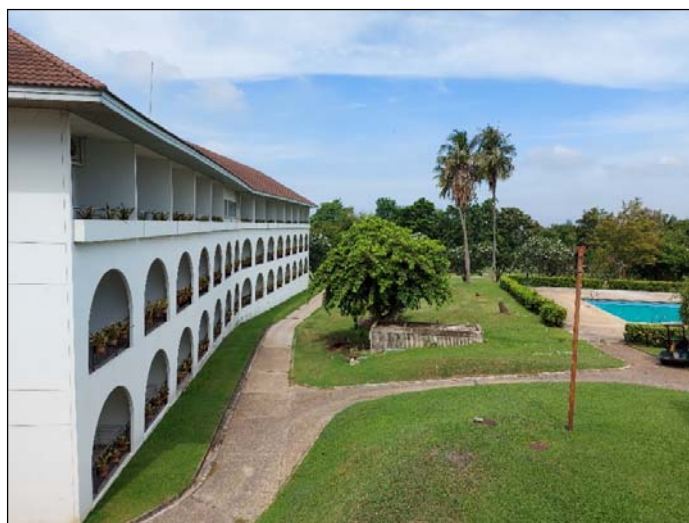
รูปที่ 3. 4(3) ทัดนียภาพและสุนทรียภาพ อาคารของ
โครงการฯ ได้มีการออกแบบตาม สภาพภูมิประเทศ
