# รายงานผลการปฏิบัติตามมาตรการป้องกันและแก้ไข ผลกระทบสิ่งแวดล้อมและมาตรการติดตามตรวจสอบ ผลกระทบสิ่งแวดล้อม

ช่วงดำเนินการระหว่างเดือน กรกฎาคม – ธันวาคม 2566

## โครงการโรงแรมบางพระ รีสอร์ท

บริษัท กรีน มอนิเตอร์ เซอร์วิส จำกัด

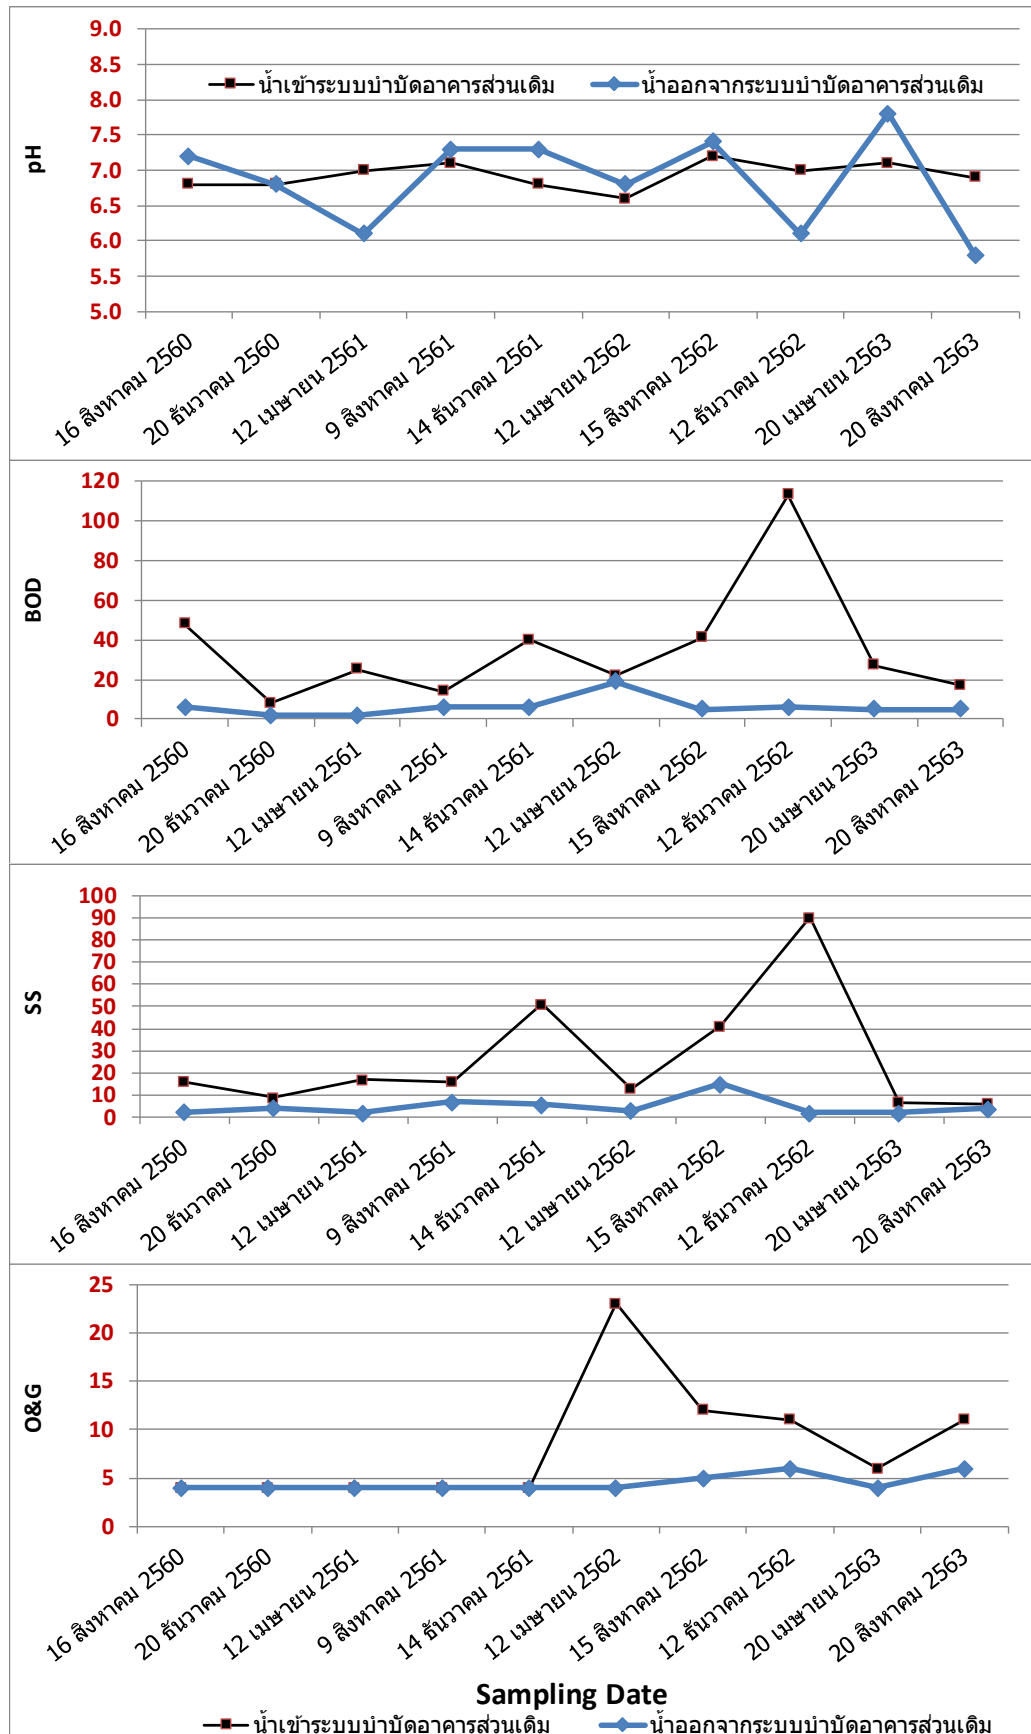
อาคารส่วนเดิมงดให้บริการ จึงไม่มีน้ำเสียเข้าระบบบำบัดน้ำเสีย

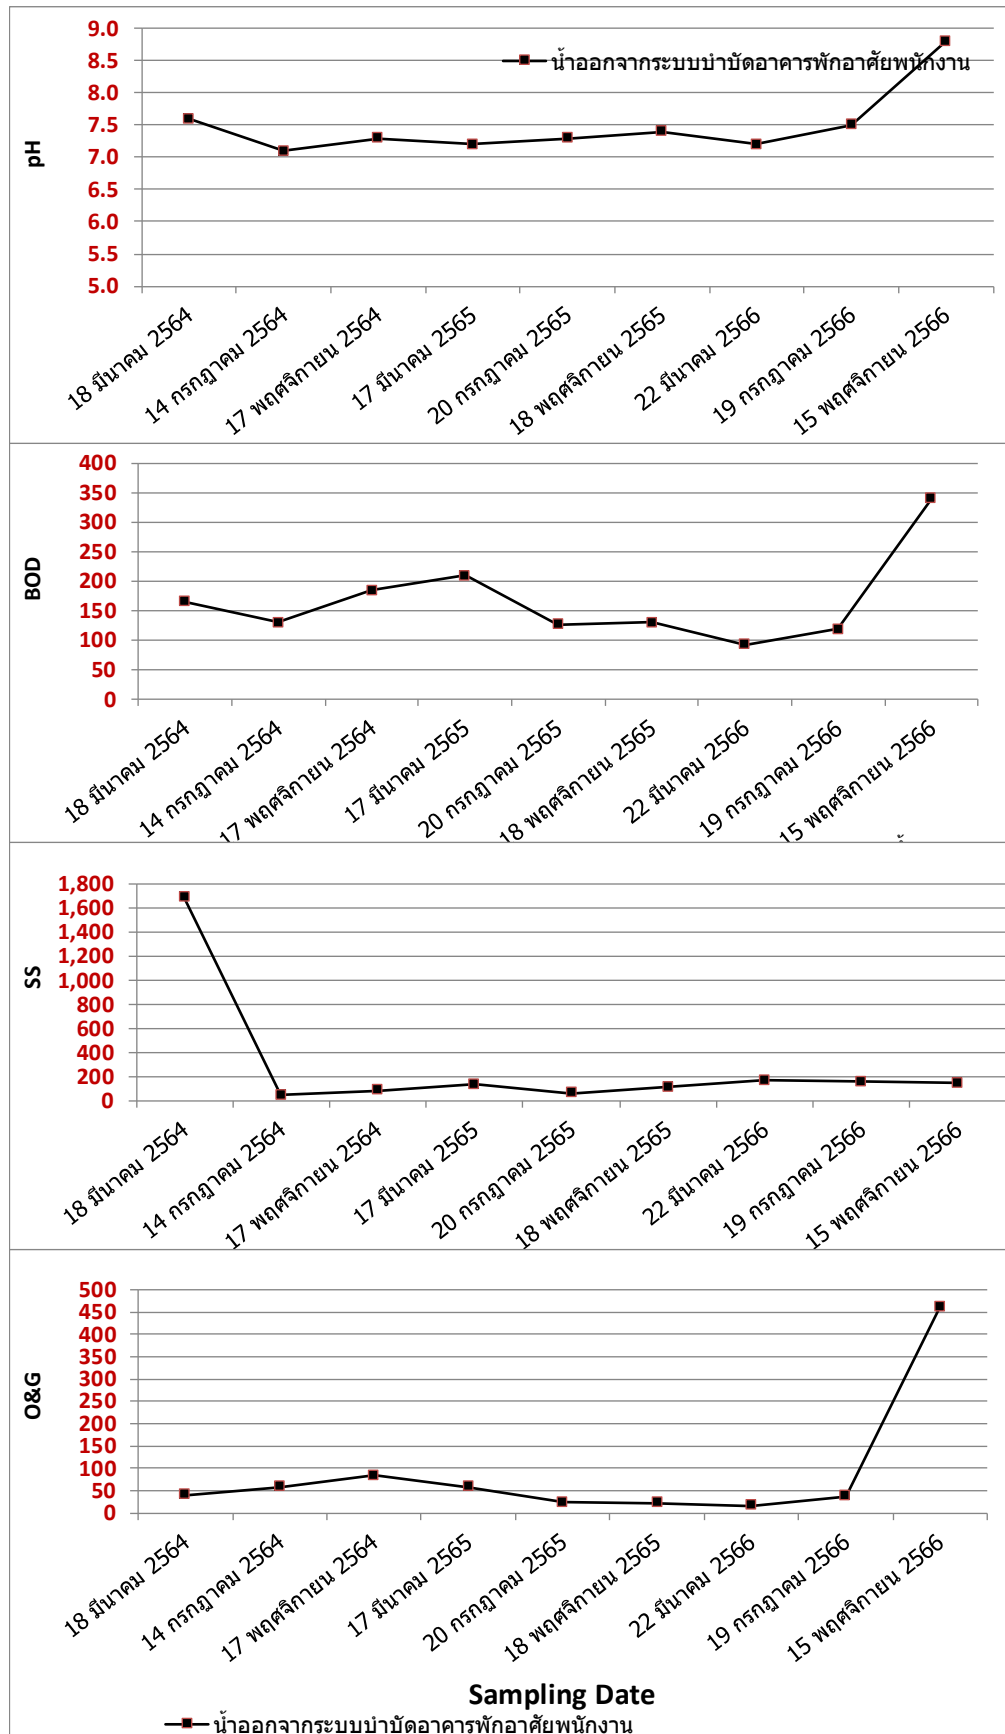
คุณภาพน้ำที่ออกจากระบบบำบัดน้ำเสีย อาคารพักอาศัยพนักงาน มีคุณภาพไม่อยู่เกณฑ์มาตรฐานกำหนดทางโครงการได้ดูตกตะกอนสะสมไปกำจัด และลอกท่อน้ำทิ้งเป็นระยะ แต่ยังคงสูงกว่าเกณฑ์มาตรฐานกำหนดอยู่ แนวทางติดตั้งตะแกรงป้องกันไม่ให้เศษอาหารลงไปใ้ในท่อน้ำทิ้งรวมถึงเสนอพิจารณาติดตั้งระบบบำบัดรวมสำหรับน้ำทิ้งในส่วนที่ไม่ได้มาจากส้วมยังไม่ได้มีการพิจารณา ระบบการฆ่าเชื้อ โดยคลอรีนระบบ Feed Pump โดยตั้งเวลา เสียยังไม่ได้มีการซ่อมแซม ทางฝ่ายช่างได้ใส่คลอรีนก่อนเป็นครั้งคราว ในบ่อสุดท้ายก่อนปล่อยลงสู่บ่อรับน้ำที่ 3 ในเดือนพฤศจิกายน มีการล้างไขมันลงสู่ระบบบำบัดน้ำ ทำให้อาชีพไขมัน และ BOD ในบ่อน้ำเสียสุดท้าย สูงขึ้นอย่างมาก

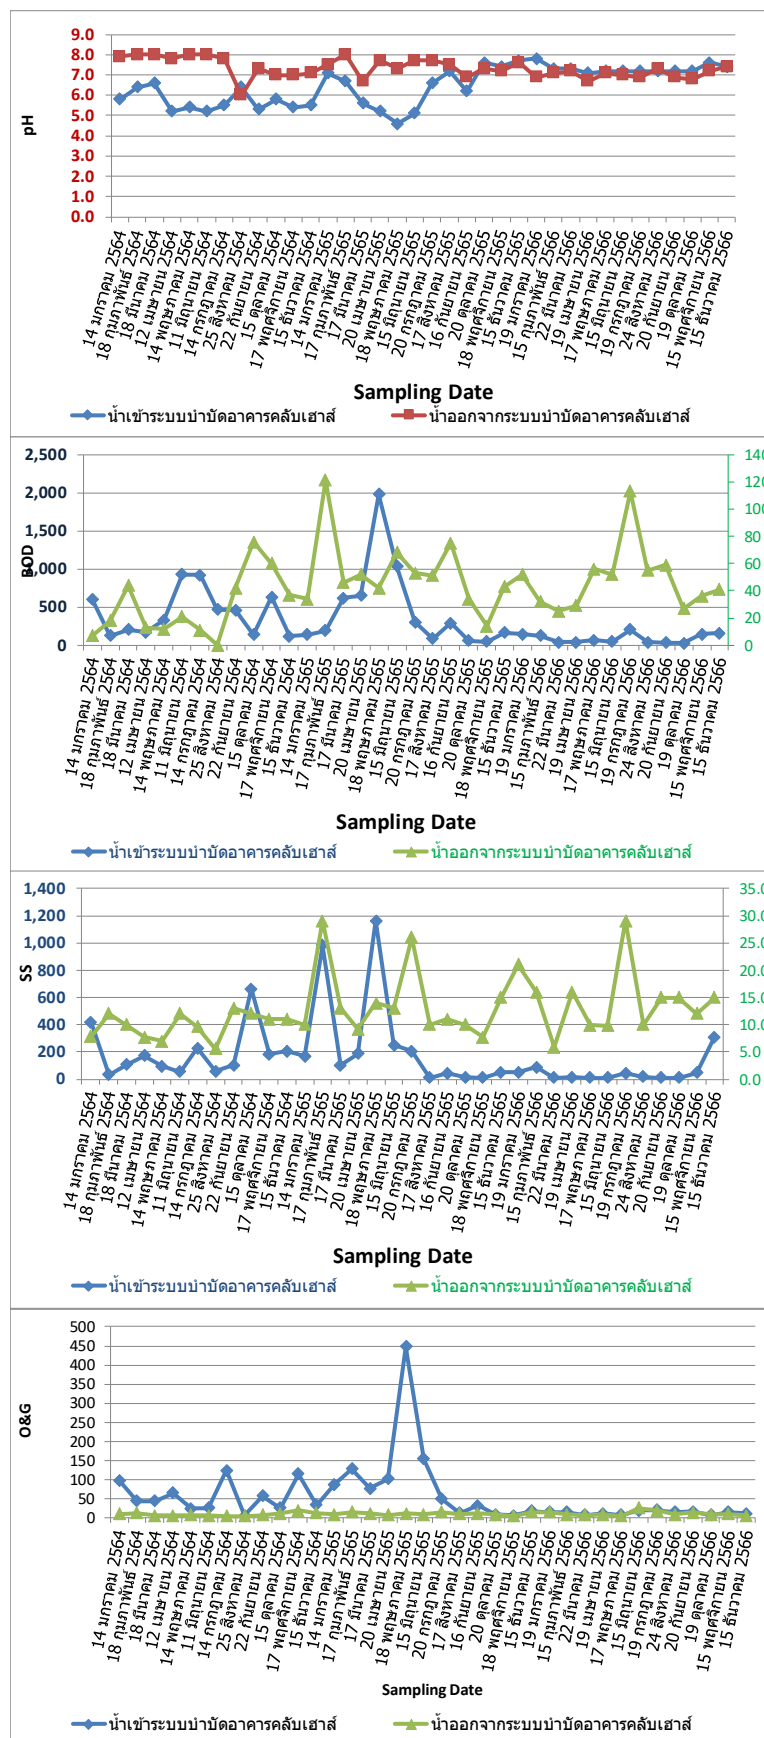
อาคารคลับเฮาส์ การบำบัดน้ำทิ้งมีประสิทธิภาพการบำบัด อยู่ที่ประมาณ 74-50 % คุณภาพน้ำที่ออกจากการบำบัดมีคุณภาพอยู่ในเกณฑ์มาตรฐานกำหนด ยกเว้นค่า BOD จึงยังสูงกว่ามาตรฐานกำหนด ดีขึ้นหลังจากเดือนกรกฎาคม แต่ยังคงสูงกว่ามาตรฐานกำหนดเล็กน้อย ยกเว้นในเดือน ตุลาคม ได้มีลอบบ์ดักไขมัน และเติม EM ในบ่อเติมอากาศ ทำให้การย่อยสลายสารอินทรีย์ได้ดีขึ้น พบปัญหาปริมาณ Residual Chlorine ไม่เพียงพอในระดับที่จะทำให้การฆ่าเชื้อได้สมบูรณ์

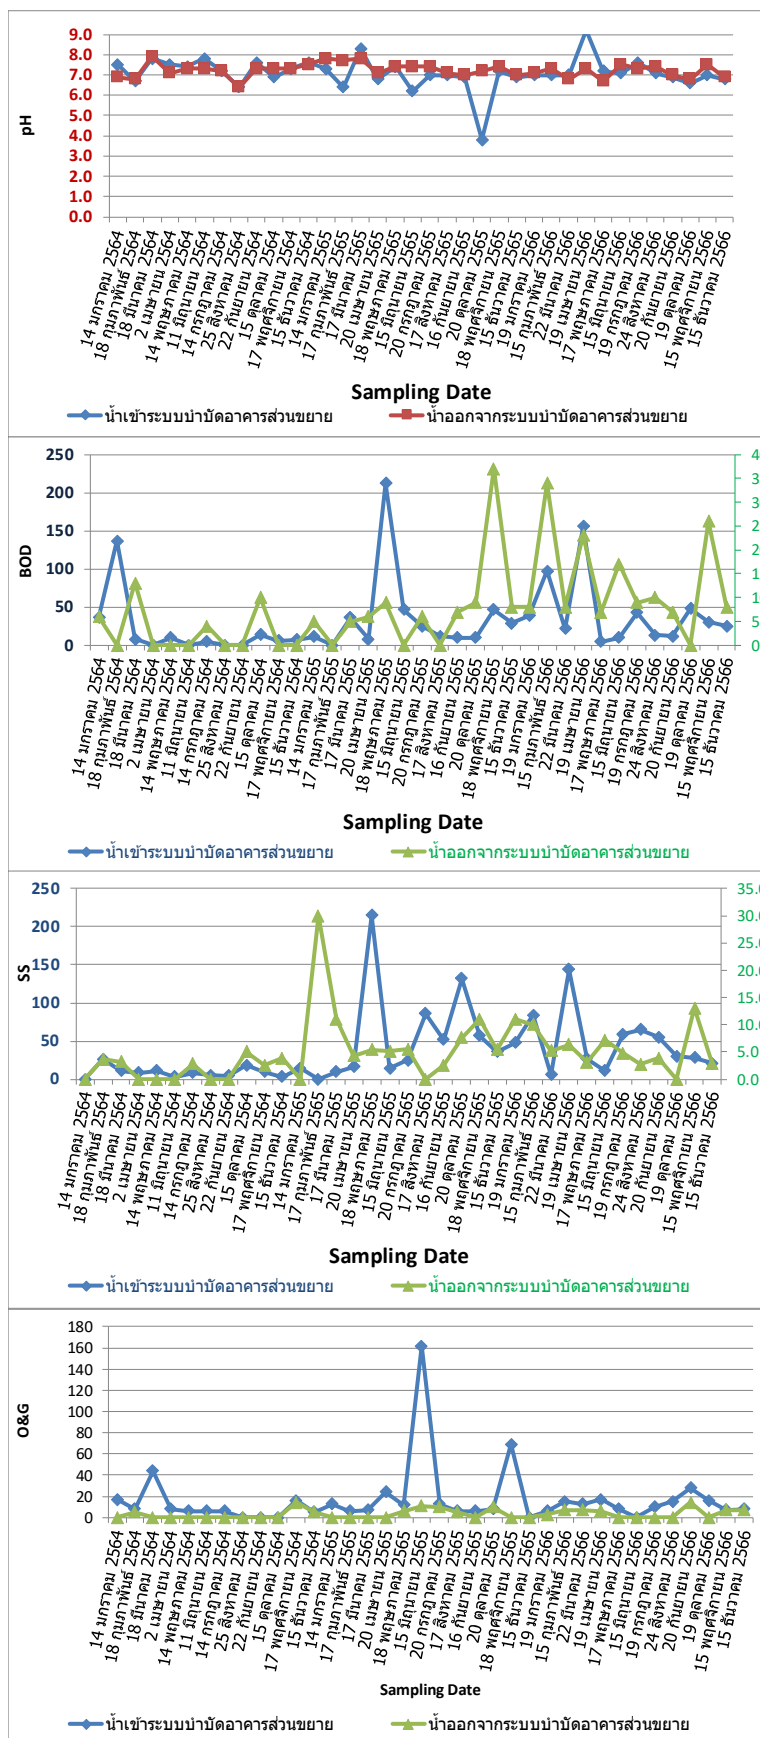
ส่วนคุณภาพน้ำออกจากระบบบำบัดอาคารส่วนขยาย อยู่ในเกณฑ์มาตรฐานกำหนด การบำบัดน้ำทิ้งมีประสิทธิภาพ ประมาณ 70 % แต่ยังมีปัญหาคูมปริมาณ Residual Chlorine ไม่สม่ำเสมอ

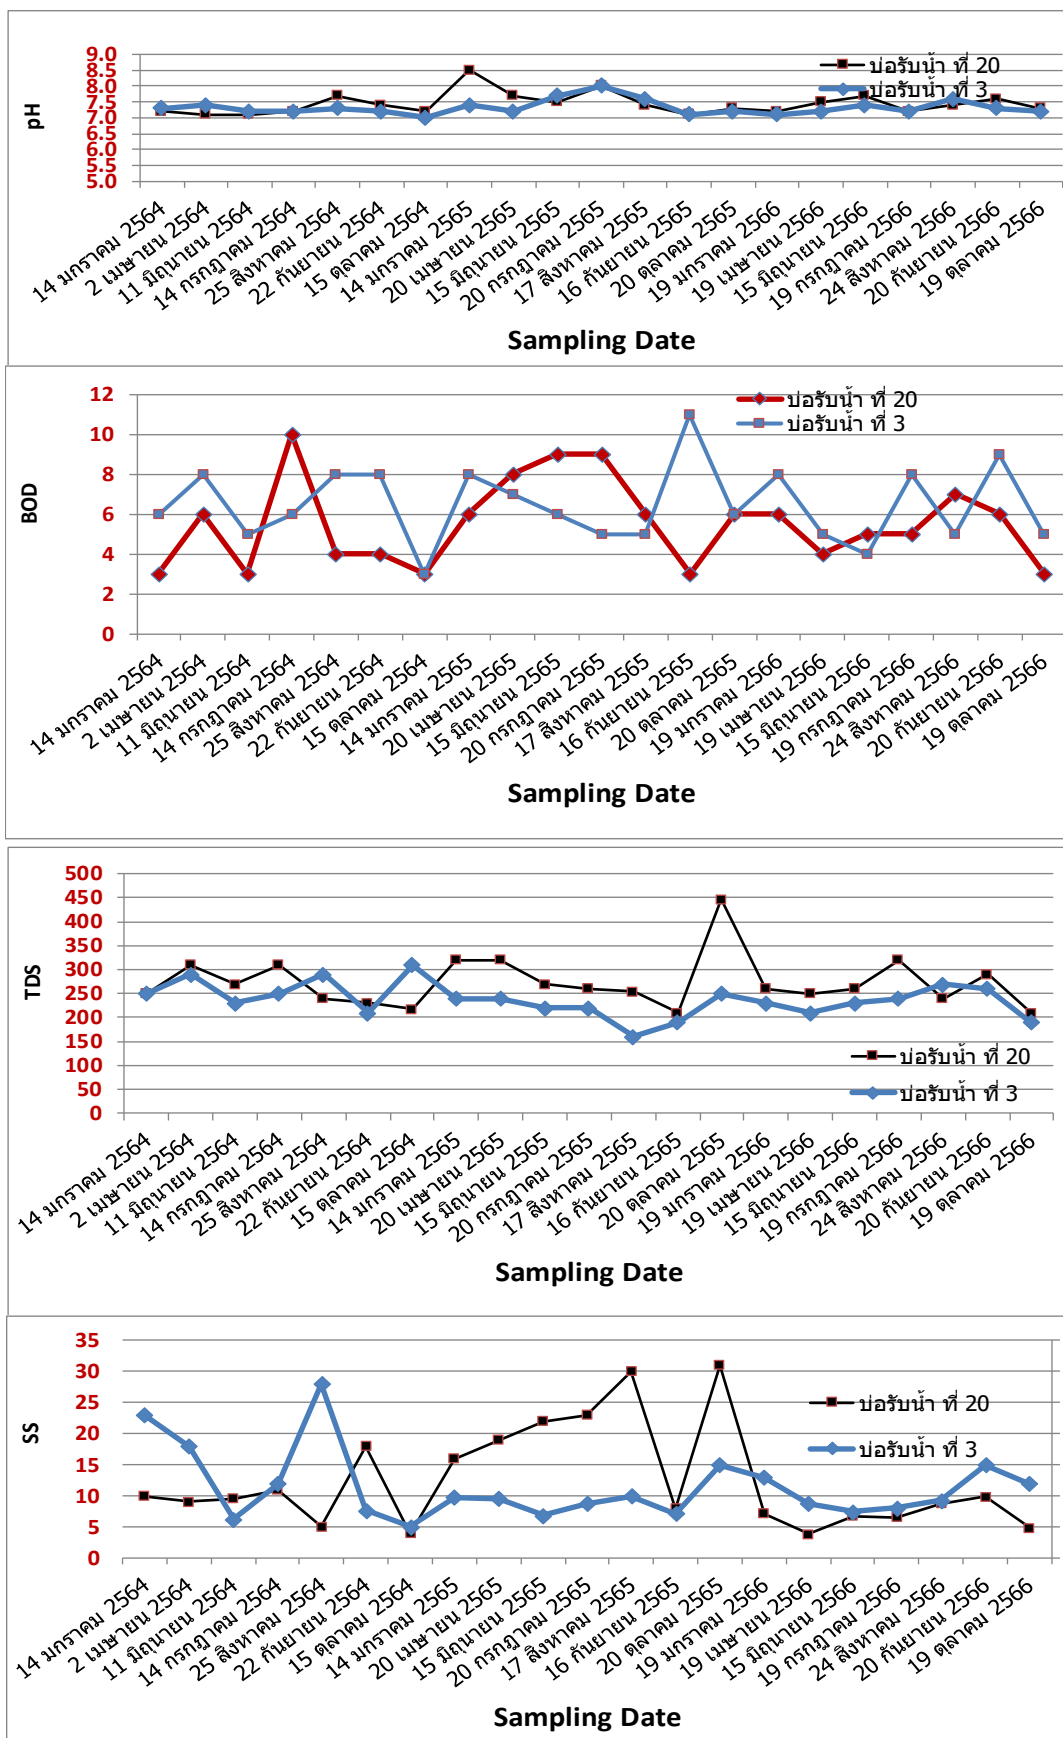
น้ำในป่อรับที่ 20 มีคุณภาพอยู่ในเกณฑ์มาตรฐานตามประกาศกระทรวงวิทยาศาสตร์ เทคโนโลยีและสิ่งแวดล้อม เรื่อง กำหนดมาตรฐานควบคุมการระบายน้ำทิ้งจากอาคารบางประเภทและบางขนาด ประกาศในราชกิจจานุเบกษา เล่ม 122 ตอนที่ 125 ง, 29 ธันวาคม 2548; (ประเภท ข) และปริมาณ Fecal Coliform Bacteria อยู่ในเกณฑ์มาตรฐานคุณภาพน้ำในแหล่งน้ำผิวดิน แหล่งน้ำประเภทที่ 3
