สรุปผลการปฏิบัติตามมาตรการฯ
และข้อเสนอแนะ

บทที่ 4

จากผลการติดตามตรวจสอบผลการปฏิบัติตามมาตรการป้องกันและแก้ไขผลกระทบสิ่งแวดล้อมและมาตรการติดตามตรวจสอบผลกระทบสิ่งแวดล้อมโครงการ เพชรบุรี 36 ปัจจุบันเรียกในนามโครงการ เซอร์เคิล คอนโดมิเนียม (ระยะดำเนินการ) ระหว่างเดือนกรกฎาคม ถึง ธันวาคม พ.ศ. 2566 พบว่าโครงการฯ มีการปฏิบัติตามมาตรการฯ เป็นส่วนใหญ่ แต่ยังคงมีมาตรการฯ บางมาตรการที่ทางโครงการฯ ไม่ได้ปฏิบัติ ปฏิบัติไม่ได้ ปฏิบัติได้แต่ไม่มีประสิทธิภาพ หรือยังไม่ถึงเวลาปฏิบัติโดยสามารถสรุปได้ดังตารางที่ 4-1

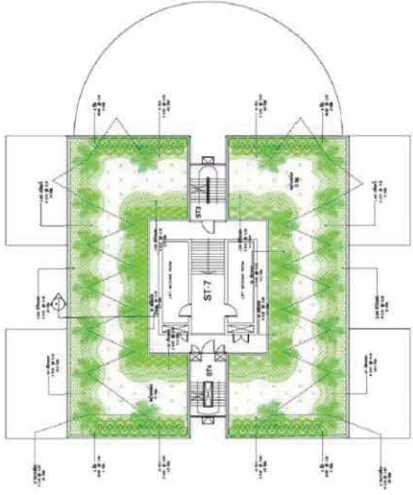
</div> <div data-bbox="837 302 885 694"> <p>แปลนพื้นที่สีเขียวขนาดฟ้า ทาวเวอร์ 1</p> </div> <div data-bbox="917 190 1332 817">

1. ทรัพยากรสิ่งแวดล้อมทางกายภาพ 1.2 คุณภาพอากาศ 1) ผู้ละออง	- ให้มีพื้นที่สีเขียวภายในโครงการ 4,203 ตร.ม. เพื่อให้ต้นไม้ช่วยดูดซับมลพิษ	<p>การดำเนินการในปัจจุบัน</p> <ul style="list-style-type: none"> - ปฏิบัติได้แต่ไม่มีประสิทธิภาพ : โครงการได้จัดให้มีพื้นที่สีเขียวบริเวณชั้นล่าง บริเวณชั้น 4 (ทาวเวอร์ 2) และบริเวณชั้น 8 (ทาวเวอร์ 1) แต่พื้นที่สีเขียวบริเวณชั้นที่ 4 (ทาวเวอร์ 1) ปัจจุบันทางโครงการได้มีการมีการย้ายตำแหน่งมาปลูกบริเวณชั้นที่ 4 (ทาวเวอร์ 2) ซึ่งมีการปลูกพรรณไม้ และขนาดที่มากกว่าที่ระบุไว้ในมาตรการ และบริเวณพื้นที่สีเขียวชั้นหลังคาทาวเวอร์ 1 และทาวเวอร์ 2 มีจัดให้มีพื้นที่สีเขียวตั้งแต่แรก โดยปัจจุบันโครงการมีการเลือกปลูกพันธุ์ไม้ที่มีคุณสมบัติเพื่อช่วยดูดซับมลพิษทำให้โอกาสบริสุทธิ์มากขึ้น พร้อมทั้งจัดให้มีคนสวนคอยดูแลบริเวณพื้นที่สีเขียวเป็นประจำทุกวัน เพื่อให้มีความอุดมสมบูรณ์และสวยงามอยู่เสมอ <p>แนวทางการดำเนินการ</p> <ul style="list-style-type: none"> - ในปัจจุบันบริเวณพื้นที่สีเขียวชั้นดาดฟ้าทาวเวอร์ 1 และทาวเวอร์ 2 ได้มีการเปลี่ยนแปลงพื้นที่ไปใช้ประโยชน์อื่น จึงทำให้บริเวณพื้นที่สีเขียวของโครงการไม่ตรงตามที่มาตรการกำหนดทั้งนี้ จึงให้ทางโครงการดำเนินการติดตามการติดตามผู้พัฒนาโครงการ (บริษัท เพชรบูรณ์ พร็อพเพอร์ตี้ จำกัด) เพื่อให้ผู้พัฒนาโครงการดำเนินการจัดสร้างพื้นที่สีเขียวให้ครบถ้วนตามที่มาตรการกำหนด ตามเอกสารแนบท้ายใบรับรองการก่อสร้าง คัดแปลงอาคาร หรือเคลื่อนย้ายอาคาร (อ.6) ที่ระบุว่าผู้พัฒนาโครงการ “ต้องปฏิบัติตามรายงานการวิเคราะห์ผลกระทบสิ่งแวดล้อมด้านโครงการที่พิกัดอยู่ตามหนังสือสำนักงานนโยบายและแผนทรัพยากรธรรมชาติและสิ่งแวดล้อม ที่ พส 1009.5/9590 ลงวันที่ 18 ธันวาคม พ.ศ. 2551
