บทที่ 2

ผลการปฏิบัติตามมาตรการป้องกันและแก้ไขผลกระทบสิ่งแวดล้อม

โครงการอาคารชุด ไหล่ อโศก ไฮป์ (Life Asoke Hype) ของบริษัท เอพี เอ็มอี 3 จำกัด (ปัจจุบันโอนอาคารให้แก่นิติบุคคลอาคารชุดเรียบร้อยแล้ว) ตั้งอยู่ที่ถนนอโศก - ดินแดง แขวงมักกะสัน เขตราชเทวี กรุงเทพมหานคร เป็นโครงการประเภทอาคารอยู่อาศัยรวม (อาคารชุด) จำนวน 2 อาคาร ได้แก่ อาคาร A และอาคาร B มีจำนวนห้องชุดรวมทั้งสิ้น 1,257 ห้อง (ห้องชุดเพื่อการพักอาศัย 1,253 ห้อง และห้องชุดเพื่อการพาณิชย์ 4 ห้อง) มีที่จอดรถยนต์ส่วนบุคคล 533 คัน ที่จอดรถสาธารณะ 6 คัน ที่จอดรถ Service 1 คัน และที่จอดรถจักรยาน 18 คัน พร้อมสิ่งอำนวยความสะดวกและบริการ เช่น สระว่ายน้ำ ห้องออกกำลังกาย และสวนหย่อม เป็นต้น ขนาดพื้นที่โครงการส่วนอาคารชุดทั้งหมด 5-0-10.0 ไร่ หรือ 8,040.0 ตารางเมตร และมีที่ดินส่วนการะจำยอมทั้งหมด 0-3-55.9 ไร่ หรือ 1,423.6 ตารางเมตร โดยโครงการได้จัดทำรายงานการประเมินผลกระทบสิ่งแวดล้อม และได้ผ่านการพิจารณาเห็นชอบรายงานฯ ตามหนังสือจากสำนักงานนโยบายและแผนทรัพยากรธรรมชาติและสิ่งแวดล้อม เลขที่ ทส 1010.5/1172 ลงวันที่ 25 มกราคม พ.ศ. 2562 โดยหนังสือเห็นชอบได้กำหนดมาตรการป้องกันและแก้ไขผลกระทบสิ่งแวดล้อมและมาตรการติดตามตรวจสอบผลกระทบสิ่งแวดล้อม เพื่อเป็นแนวทางให้โครงการปฏิบัติตามไปถึงเสนอรายงานผลการปฏิบัติตามมาตรการฯ ต่อหน่วยงานอนุญาตและหน่วยงา

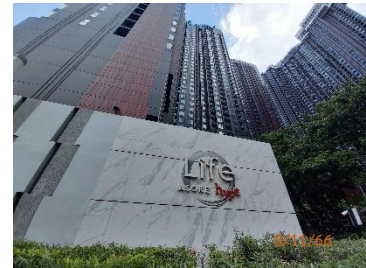
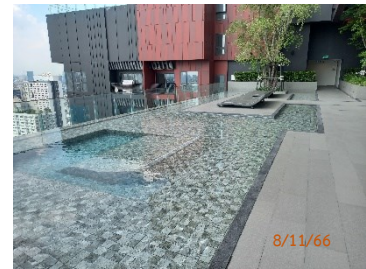
ภาพที่ 2.2-1 สภาพแวดล้อมรอบโครงการ

2. ออกแบบอาคารโครงการ เลือกใช้วัสดุที่เป็นมิตรกับสิ่งแวดล้อม และพิจารณาระบบหมุนเวียนของอากาศภายในและภายนอกอาคาร เพื่อให้อาคารไม่ร้อนหรือไม่มีอากาศหมุนเวียน ซึ่งสามารถลดการใช้เครื่องปรับอากาศได้ในระดับหนึ่ง	✓ - โครงการจัดให้มีการออกแบบอาคารโครงการ โดยเลือกใช้วัสดุที่เป็นมิตรกับสิ่งแวดล้อม รวมถึงจัดให้มีช่องทางระบายอากาศ เพื่อให้อากาศสามารถถ่ายเทได้สะดวก ทั้งภายในและภายนอกอาคาร	ภาพที่ 2.2-1 เอกสารแนบ 2	-

3. ออกแบบระบบระบายอากาศภายในอาคารให้เพียงพอตามกฎกระทรวงฉบับที่ 33 (พ.ศ.2535)	✓ - โครงการจัดให้มีการออกแบบอาคารให้มีช่องทางระบายอากาศ ทั้งภายในและภายนอกอาคาร รวมถึงจัดให้มีระบบเครื่องปรับอากาศและพัดลมอัดอากาศ (Pressurized fan) เพื่อให้อากาศภายในอาคารสามารถถ่ายเทได้สะดวก	ภาพที่ 2.2-1 ภาพที่ 2.2-4 เอกสารแนบ 2	-

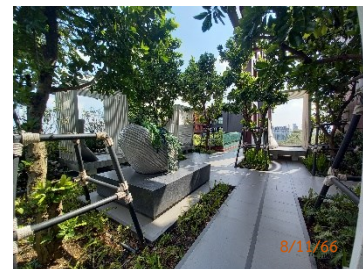
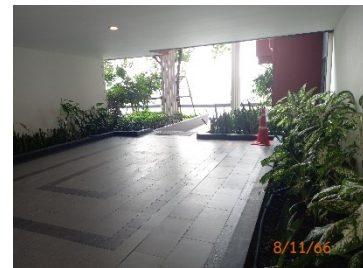
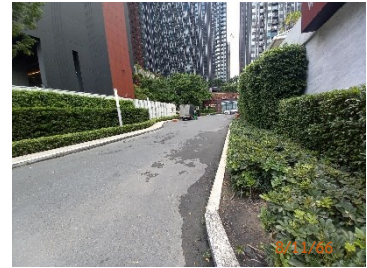
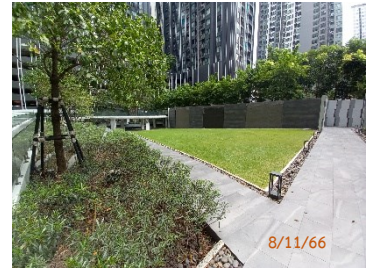
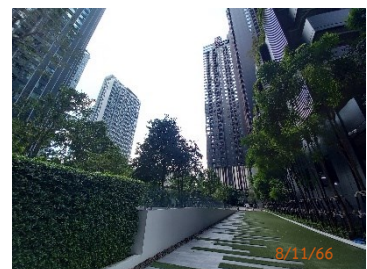
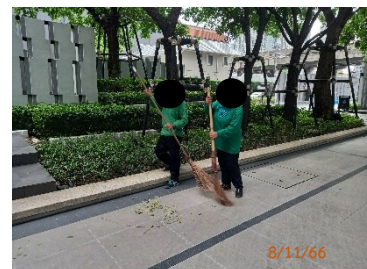
ภาพที่ 2.2-2 พื้นที่สีเขียว (ต่อ)

1.3 คุณภาพอากาศ	1. ปลุกไม้ยืนต้นตามแนวรั้วโครงการ เพื่อเป็นแนวกำบังความร้อนจากเครื่องปรับอากาศ	✓ - โครงการจัดให้มีพื้นที่สีเขียวภายในโครงการโดยจัดให้มีการปลูกไม้ยืนต้น ไม้พุ่ม และพืชคลุมดิน บริเวณชั้นที่ 1 ชั้นที่ 7 ชั้นที่ 40 และชั้นที่ 40 รวมถึงจัดให้มีกำแพงสีเขียว (Green wall) บริเวณพื้นที่อาคารจอดรถภายในโครงการ เพื่อทัศนียภาพที่สวยงาม และลดมลพิษที่เกิดขึ้นภายในโครงการ	ภาพที่ 2.2-2	-

5. จัดให้มีพื้นที่สีเขียวปลูกต้นไม้ชนิดต่าง ๆ เพื่อช่วยดูดซับคาร์บอนไดออกไซด์ และลดอุณหภูมิจากการคายน้ำของพืช และการระเหยน้ำจากผิวดิน	✓ - โครงการจัดให้มีพื้นที่สีเขียวภายในโครงการโดยจัดให้มีการปลูกไม้ยืนต้น ไม้พุ่ม และพืชคลุมดิน บริเวณชั้นที่ 1 ชั้นที่ 7 ชั้นที่ 40 และชั้นที่ 40 รวมถึงจัดให้มีกำแพงสีเขียว (Green wall) บริเวณพื้นที่อาคารจอดรถภายในโครงการ เพื่อทัศนียภาพที่สวยงาม และลดมลพิษที่เกิดขึ้นภายในโครงการ	ภาพที่ 2.2-2	-

4. รักษาสภาพธรรมชาติ และดูแลต้นไม้ในโครงการให้ดีอยู่เสมอ เพื่อช่วยเป็นแนวดูดซับเสียงจากภายนอกได้	✓ - โครงการจัดให้มีการจัดจ้างบริษัทเอกชนทำหน้าที่จัดส่งคนสวนให้เข้ามาดูแลพื้นที่สีเขียวภายในโครงการ โดยการตรวจสอบสภาพต้นไม้ รดน้ำ และพรวนดินต้นไม้เป็นประจำอย่างสม่ำเสมอทุกวัน รวมถึงจัดให้มีการตัดแต่งกิ่งไม้ยืนต้นทุกเดือน ทั้งนี้ หากพบว่าต้นไม้เหี่ยวเฉาไม่สมบูรณ์จะมีการบำรุงให้กลับมาสมบูรณ์สวยงามตามเดิมกรณีที่พบว่าต้นไม้ตายจะดำเนินการปลูกใหม่ทดแทนทันที เพื่อทัศนียภาพที่สวยงาม และช่วยลดมลพิษทางอากาศภายในโครงการ	ภาพที่ 2.2-2 เอกสารแนบ 3	-

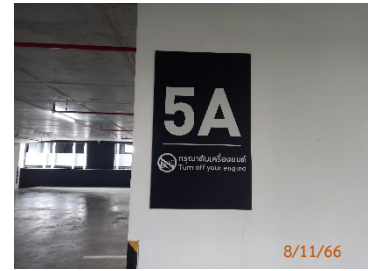
ป้ายกรุณาดับเครื่องยนต์

6. ติดป้ายประกาศให้ดับเครื่องยนต์ทันทีเมื่อจอดบริเวณที่มองเห็นได้ชัดเจน ทั้งภาษาไทย และภาษาอังกฤษ	✓ - โครงการจัดให้มีการติดตั้งป้าย “กรุณาดับเครื่องยนต์” โดยจัดให้มีทั้งภาษาไทย และภาษาอังกฤษ ที่สามารถมองเห็นได้อย่างชัดเจน บริเวณพื้นที่จอดรถภายในโครงการ	ภาพที่ 2.2-3	-

1.4 ระดับเสียง (ต่อ)	2. ประชาสัมพันธ์ให้ผู้ไ้รยยนต์ดับเครื่องยนต์ทันที เมื่อเข้าจอดเรียบร้อยแล้ว รวมทั้งรณรงค์ใช้เสียงแตรภายในพื้นที่โครงการ	✓ - โครงการจัดให้มีการติดตั้งป้าย “กรุณาดับเครื่องยนต์” โดยจัดให้มีทั้งภาษาไทย และภาษาอังกฤษ ที่สามารถมองเห็นได้อย่างชัดเจนบริเวณพื้นที่จอดรถภายในโครงการ	ภาพที่ 2.2-3	-

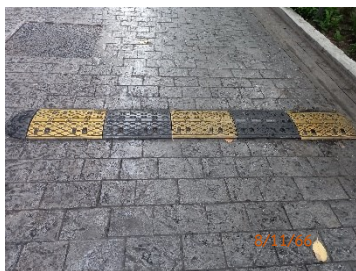
สัณฐานลดความเร็ว

1.4 ระดับเสียง	1. จำกัดความเร็วรถเมื่อเข้าสู่พื้นที่โครงการให้มีความเร็วไม่เกิน 30 กิโลเมตร/ชั่วโมง	X - โครงการไม่ได้จัดให้มีการติดตั้งป้าย “จำกัดความเร็ว ไม่เกิน 30 กิโลเมตร/ชั่วโมง” ทั้งนี้ จัดให้มีเจ้าหน้าที่รักษาความปลอดภัยคอยอำนวยความสะดวกการจราจร และควบคุมการปฏิบัติตามกฎจราจรภายในพื้นที่โครงการ	ภาพที่ 2.2-3	ตารางที่ 4.1-2

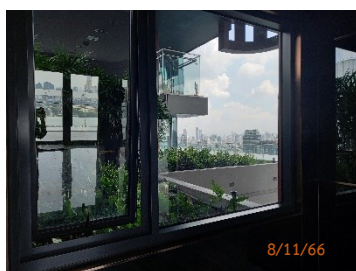
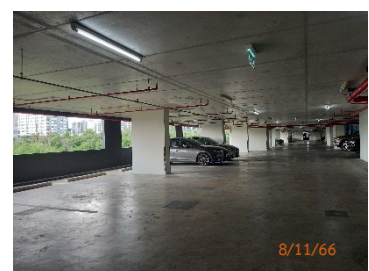
ภาพที่ 2.2-4 ระบบระบายอากาศ

4. ดูแลระบบระบายอากาศในอาคารอยู่เสมอ เปิดประตูอาคารบางจุด เพื่อให้อากาศถ่ายเทได้สะดวก	✓ - โครงการจัดให้มีช่างเทคนิคประจำโครงการคอยตรวจสอบดูแลระบบพัดลมอัดอากาศ (Pressurized fan) ให้อยู่ในสภาพดี มีประสิทธิภาพ พร้อมสำหรับการใช้งาน เป็นประจำอย่างสม่ำเสมอทุกวัน และจัดให้มีการบำรุงรักษาเชิงป้องกัน (PM) เป็นประจำทุกเดือน รวมถึงจัดให้มีการทำความสะอาดแผ่นกรองของเครื่องปรับอากาศเป็นประจำอย่างสม่ำเสมอทุกเดือน และจัดให้มี	ภาพที่ 2.2-4 เอกสารแนบ 3	-

5. เครื่องปรับอากาศภายในอาคาร เลือกใช้ผลิตภัณฑ์แบบประหยัดไฟ และไม่ใช้สาร CFC เป็นส่วนประกอบของเครื่องปรับอากาศ	✓ - โครงการจัดให้มีการเลือกใช้เครื่องปรับอากาศภายในอาคาร เลือกใช้ผลิตภัณฑ์แบบประหยัดไฟ และไม่ใช้สาร CFC เป็นส่วนประกอบของเครื่องปรับอากาศ เพื่อลดมลพิษทางอากาศจากการใช้เครื่องปรับอากาศ	ภาพที่ 2.2-4	-

4. ทำความสะอาดเครื่องปรับอากาศ โดยเฉพาะที่คอยล์ร้อน คอยล์เย็น ตัวกรองอากาศ และคลิบบะบายอากาศ ไม่ให้มีฝุ่นเกาะหนาเกินไป เพื่อเป็นการประหยัดพลังงานไฟฟ้า	✓ - โครงการจัดให้มีช่างเทคนิคประจำโครงการคอยตรวจสอบดูแลระบบพัดลมอัดอากาศ (Pressurized fan) ให้อยู่ในสภาพดี มีประสิทธิภาพ พร้อมสำหรับการใช้งาน เป็นประจำอย่างสม่ำเสมอทุกวัน และจัดให้มีการบำรุงรักษาเชิงป้องกัน (PM) เป็นประจำทุกเดือน รวมถึงจัดให้มีการทำความสะอาดแผ่นกรองของเครื่องปรับอากาศเป็นประจำอย่างสม่ำเสมอทุกเดือน และจัดให้มีการทำความสะอาดเครื่องปรับอากาศแบบเต็มระบบทุก 6 เดือน นอกจากนี้จัดให้มีแม่บ้านประจำโครงการคอยตรวจสอบช่องระบายอากาศธรรมชาติ ได้แก่ ประตู และหน้าต่างเป็นต้น โดยมีการเปิดประตู และหน้าต่าง บางจุดให้อากาศสามารถถ่ายเทได้สะดวก และ	ภาพที่ 2.2-4 เอกสารแนบ 3	-

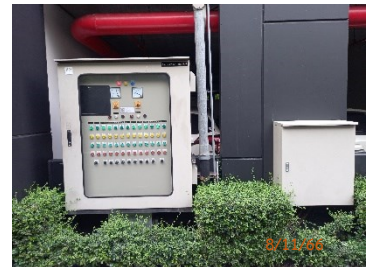
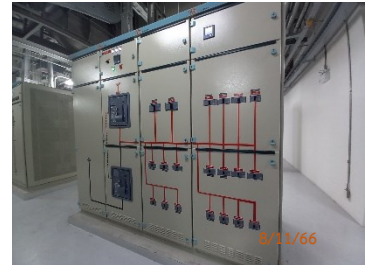
ภาพที่ 2.2-5 ระบบบำบัดน้ำเสีย

2. ทรัพยากรชีวภาพ					
2.1 สิ่งมีชีวิตบนบก	-	-	-	-	-
2.2 สิ่งมีชีวิตในน้ำ	1. บำรุงดูแลรักษาให้ระบบบำบัดน้ำเสียรวมให้สามารถทำงานได้อย่างมีประสิทธิภาพ	✓	- โครงการจัดให้มีจัดให้มีช่างเทคนิคประจำโครงการคอยตรวจสอบดูแลระบบบำบัดน้ำเสีย ให้อยู่ในสภาพดี มีประสิทธิภาพ พร้อมสำหรับการใช้งาน เป็นประจำอย่างสม่ำเสมอทุกวัน และจัดให้มีการบำรุงรักษาเชิงป้องกัน (PM) เป็นประจำทุกเดือน	ภาพที่ 2.2-5 เอกสารแนบ 3	-

2. ต้องไม่ทิ้งสารเคมีหรือของเสียใด ๆ ลงสู่ท่อระบายน้ำสาธารณะบนถนนจตุรทิศ	✓	- โครงการจัดให้มีการห้ามไม่ให้ทิ้งสารเคมีหรือของเสียใด ๆ ลงสู่ท่อระบายน้ำสาธารณะบนถนนจตุรทิศ ทั้งนี้ น้ำเสียที่เกิดขึ้นจากการเปิดดำเนินการโครงการ จะถูกส่งเข้าสู่ระบบบำบัดน้ำเสียภายในโครงการ ให้มีคุณภาพน้ำเป็นไปตามมาตรฐานกำหนดก่อนปล่อยออกสู่ท่อระบายน้ำสาธารณะต่อไป	ภาพที่ 2.2-5 เอกสารแนบ 4	-

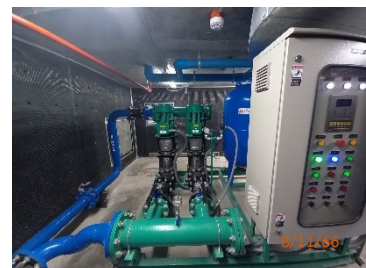
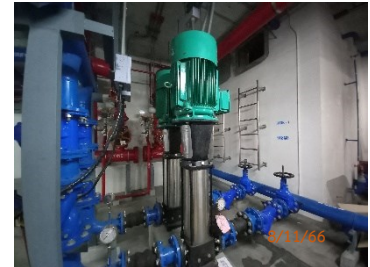
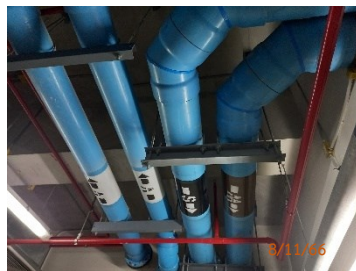
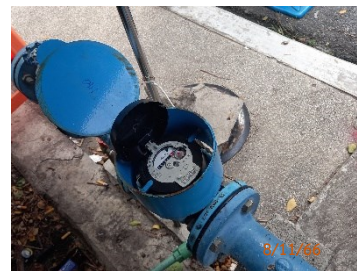
ภาพที่ 2.2-6 ระบบน้ำใช้ (ต่อ)

3. คุณค่าการใช้ประโยชน์ของมนุษย์				
3.1 การใช้น้ำ	1. จัดตั้งสำรองน้ำใช้ในโครงการ ประกอบด้วย - ถังเก็บน้ำชั้นใต้ดิน จำนวน 2 ถัง ใต้บริเวณใต้ดิน มีปริมาตรรวม 1,260 ลูกบาศก์เมตร สำหรับน้ำสำรองเพื่ออุปโภค-บริโภค ขนาดความจุ 1,098.62 ลูกบาศก์เมตร และถังเก็บน้ำให้ดินสำหรับสำรองดับเพลิง ขนาดความจุ 378.0 ลูกบาศก์เมตร - ถังเก็บน้ำชั้นดาดฟ้า จำนวน 2 ถัง เพื่อสำรองน้ำใช้เพื่ออุปโภค-บริโภค มีขนาดความจุรวมประมาณ 216.72 ลูกบาศก์เมตร ใช้สำหรับสำรองน้ำใช้ทั่วไป	✓	- โครงการจัดให้มีการสำรองน้ำใช้ภายในโครงการ โดยโครงการได้รับบริการน้ำประปาจากการประปานครหลวงสาขาแม่น้ำศรีรวมถึงจัดให้มีถังเก็บน้ำชั้นที่ 39 จำนวน 2 ถัง และถังเก็บน้ำชั้นใต้ดิน จำนวน 2 ถัง ซึ่งแต่ละถังจะมี 2 ฝา เพื่อให้สะดวกต่อการล้างทำความสะอาดถังเก็บน้ำ	ภาพที่ 2.2-6 -

2. ตรวจสอบดูแลระบบจ่ายน้ำ และระบบเส้นท่อประปาให้อยู่ในสภาพดีอยู่เสมอหากพบชำรุดให้รีบแก้ไขทันทีตลอดระยะเวลาดำเนินการ	✓	- โครงการจัดให้มีช่างเทคนิคประจำโครงการคอยตรวจสอบดูแลระบบจ่ายน้ำ และระบบเส้นท่อประปา ให้อยู่ในสภาพดี มีประสิทธิภาพ พร้อมสำหรับการใช้งาน เป็นประจำอย่างสม่ำเสมอทุกวัน และจัดให้มีการบำรุงรักษาเชิงป้องกัน (PM) เป็นประจำทุกเดือน	ภาพที่ 2.2-6 เอกสารแนบ 3 -

3.1 การใช้น้ำ (ต่อ)	4. ตรวจสอบประสิทธิภาพของเครื่องสูบน้ำใช้เป็นประจำสม่ำเสมอตามคู่มือของเจ้าของผลิตภัณฑ์ และหากพบว่าชำรุดต้องรีบดำเนินการเพื่อแก้ไขโดยทันที	✓ - โครงการจัดให้มีช่างเทคนิคประจำโครงการคอยตรวจสอบดูแลระบบจ่ายน้ำ และระบบเส้นท่อประปา ให้อยู่ในสภาพดี มีประสิทธิภาพ พร้อมสำหรับการใช้งาน เป็นประจำอย่างสม่ำเสมอทุกวัน และจัดให้มีการบำรุงรักษาเชิงป้องกัน (PM) เป็นประจำทุกเดือน	ภาพที่ 2.2-6 เอกสารแนบ 3	-

6. ฝาบ่อเก็บน้ำใต้ดิน ต้องมีฝาบ่อปิดมิดชิด และยกสูงจากพื้น เพื่อป้องกันการปนเปื้อนของน้ำภายนอกเข้าสู่ถังเก็บน้ำทางฝาบ่อได้	✓ - โครงการจัดให้มีการออกแบบ ให้มีการติดตั้งฝาบ่อเก็บน้ำใต้ดินจำนวน 2 ฝาบ่อ/ถัง ที่มีการยกสูงจากพื้น เพื่อป้องกันการปนเปื้อนของน้ำภายในถังเก็บน้ำภายในโครงการ	ภาพที่ 2.2-6	-

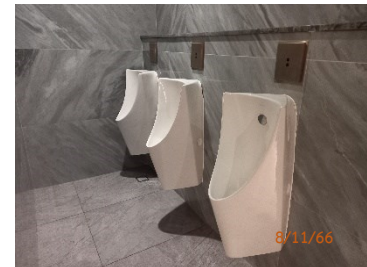
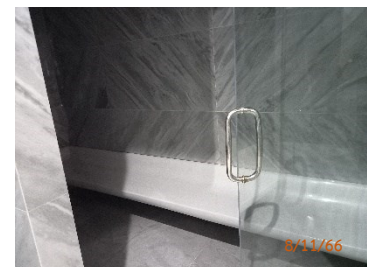
ภาพที่ 2.2-7 สุขภัณฑ์ที่ใช้ภายในโครงการ

5. เลือกใช้อุปกรณ์ และผลิตภัณฑ์ที่ประหยัดน้ำ ได้แก่ ชักโครก และฝักบัวรุ่นประหยัดน้ำ เป็นต้น รวมทั้งรณรงค์ให้ผู้ใช้บริการ และเจ้าหน้าที่ของโครงการให้ใช้น้ำอย่างประหยัด	✓ - โครงการจัดให้มีการเลือกใช้อุปกรณ์ และผลิตภัณฑ์ที่ประหยัดน้ำ ได้แก่ ชักโครก และฝักบัวรุ่นประหยัดน้ำ เป็นต้น รวมทั้งรณรงค์ให้ผู้ใช้บริการ และเจ้าหน้าที่ของโครงการให้ใช้น้ำอย่างประหยัด โดยจัดให้มีการติดตั้งป้ายประชาสัมพันธ์ บริเวณบอร์ดประชาสัมพันธ์ และระบบออนไลน์ของโครงการ	ภาพที่ 2.2-7 ภาพที่ 2.2-14	-

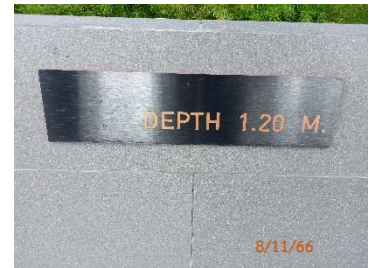
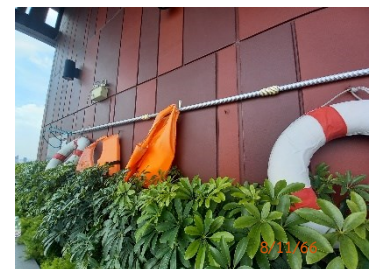
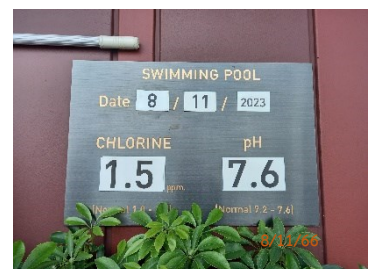
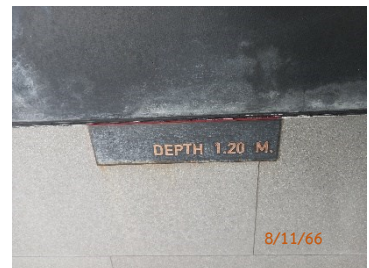
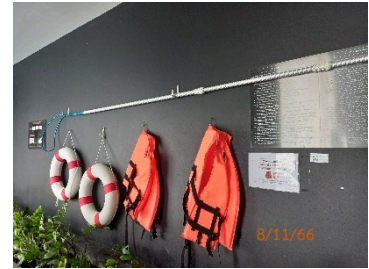
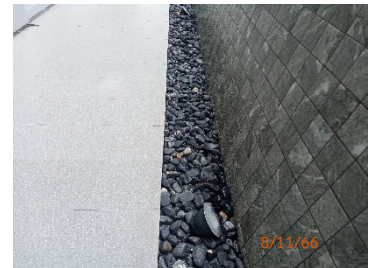
ภาพที่ 2.2-13 พื้นที่สระว่ายน้ำ

1.7 ทรัพยากรน้ำ	การจัดการระบบส้วม <u>บริเวณรอบส้วม</u> และส่วนประกอบ ตรวจสอบการมีอยู่และสภาพการใช้งานอุปกรณ์ทำความสะอาดส้วม เครื่องมือวิเคราะห์คุณภาพน้ำ เครื่องตรวจน้ำ ไฟส่องสว่าง ป้ายแนะนำการปฐมพยาบาล ป้ายเตือนแสดงความเสี่ยง และอุปกรณ์ช่วยชีวิตต่าง ๆ ทุกสัปดาห์ตลอดระยะเวลาเปิดดำเนินการ	✓ - โครงการจัดให้มีช่างเทคนิคประจำโครงการคอยตรวจสอบอุปกรณ์ทำความสะอาดส้วม เครื่องมือวิเคราะห์คุณภาพน้ำ พร้อมทั้งป้าย และอุปกรณ์ต่าง ๆ บริเวณส้วมให้มีสภาพดีพร้อมสำหรับการใช้งานอยู่เสมอ ทุกครั้งก่อน - หลังการเปิดให้บริการส้วม	ภาพที่ 2.2-13 เอกสารแนบ 3	-

1.7 ทรัพยากรน้ำ (ต่อ)	2. จัดให้มีป้ายแสดงข้อปฏิบัติสำหรับผู้ใช้บริการ ติดไว้บริเวณสระว่ายน้ำให้มองเห็นชัดเจน และมีข้อความ เช่น ต้องสวมชุดว่ายน้ำที่สะอาด ต้องชำระล้างร่างกายก่อนลงสระทุกครั้ง ผู้ที่เป็นโรคตาแดง โรคผิวหนัง เป็นหวัด หู น้ำหนักหรือโรคติดต่ออื่น ๆ ห้ามลงเล่นน้ำในสระว่ายน้ำ ห้ามนำสัตว์เลี้ยงเข้ามาในสระว่ายน้ำ เป็นต้น	✓ - โครงการจัดให้มีการติดตั้งป้ายระเบียบการใช้บริการสระว่ายน้ำ ที่สามารถมองเห็นได้อย่างชัดเจน ทั้งนี้ จัดให้มีข้อกำหนดตามที่ระบุไว้ในมาตรการอย่างครบถ้วน และครอบคลุมไปถึงข้อควรระวังอื่น ๆ อย่างเหมาะสม เพื่อให้เกิดความสะดวกและปลอดภัยต่อผู้ให้บริการสระว่ายน้ำภายในโครงการ	ภาพที่ 2.2-13	-

3. กำหนดให้มีผู้ดูแลด้วย กรณีที่เด็กอายุต่ำกว่า 10 ปีที่ยังว่ายน้ำไม่เป็นและผู้สูงอายุที่ไม่สามารถดูแลตัวเองได้มาใช้บริการสระว่ายน้ำ	✓ - โครงการจัดให้มีการติดตั้งป้ายระเบียบการใช้บริการสระว่ายน้ำ ที่สามารถมองเห็นได้อย่างชัดเจน ทั้งนี้ จัดให้มีข้อกำหนดตามที่ระบุไว้ในมาตรการอย่างครบถ้วน และครอบคลุมไปถึงข้อควรระวังอื่น ๆ อย่างเหมาะสม เพื่อให้เกิดความสะดวกและปลอดภัยต่อผู้ให้บริการสระว่ายน้ำภายในโครงการ	ภาพที่ 2.2-13	-

4. สถานที่เก็บสารเคมี ต้องมีป้ายระบุว่า สถานที่เก็บสารเคมีอันตรายและห้ามเข้า มีการระบายอากาศ และการป้องกันน้ำเข้าภาชนะบรรจุสารเคมี และมีการจัดเก็บสารเคมีเป็นไปตามกฎหมายที่เกี่ยวข้อง	● - โครงการจัดให้มีสถานที่เก็บสารเคมีสระว่ายน้ำ ที่มีประตูปิดอย่างมิดชิด และอนุญาตให้มีเฉพาะช่างเทคนิคประจำโครงการเท่านั้นที่สามารถเปิดได้ ทั้งนี้ ยังไม่ได้จัดให้มีการติดตั้งป้ายระบุว่า สถานที่เก็บสารเคมีอันตรายห้ามเข้าบริเวณหน้าห้องเก็บสารเคมี	ภาพที่ 2.2-13	ตารางที่ 4.1-2

5. มีอุปกรณ์ในการช่วยชีวิตประจำสระว่ายน้ำ พร้อมทั้งมีการฝึกซ้อมใช้งาน ได้แก่ - โคมช่วยชีวิต อย่างน้อย 2 อัน	✓ - โครงการจัดให้มีอุปกรณ์ช่วยชีวิตประจำสระว่ายน้ำ โดยจัดให้มีเสื้อชูชีพจำนวน 2 ตัว ห่วงชูชีพ จำนวน 2 อัน และไม่ช่วยชีวิตจำนวน 1 อัน รวมถึงจัดให้มีเครื่องกระตุกไฟฟ้าหัวใจอัตโนมัติ (AED) ติดตั้งไว้ในโครงการ และจัดให้มีชุดปฐมพยาบาลเบื้องต้นประจำไว้ที่ห้องสำนักงานนิติบุคคลอาคารชุด	ภาพที่ 2.2-12 ภาพที่ 2.2-13	-

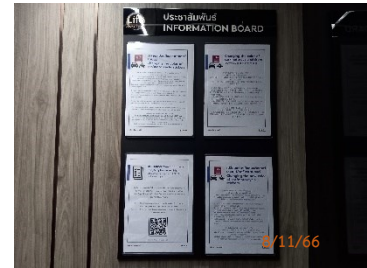
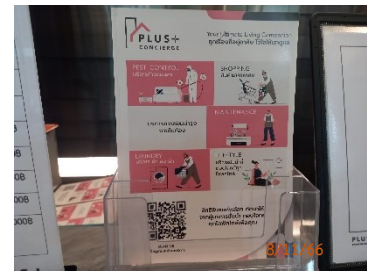
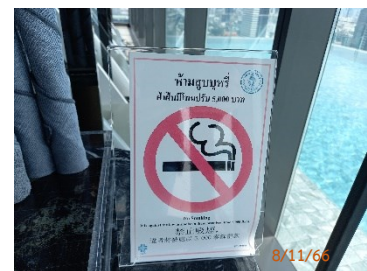
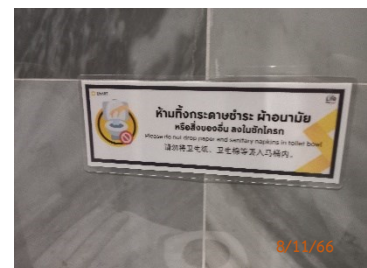
ภาพที่ 2.2-14 การประชาสัมพันธ์

6. จัดทำคู่มือการประหยัดพลังงาน แจกให้แก่ผู้พักอาศัยในโครงการ โดยอ้างอิงจากคู่มือ 108 วิธี ประหยัดพลังงาน จากกองทุนเพื่อส่งเสริมการอนุรักษ์พลังงาน สำนักงานนโยบายและแผนพลังงาน	✓ - โครงการจัดให้มีการรณรงค์เรื่องการประหยัดพลังงาน ให้แก่เจ้าหน้าที่ พนักงาน และผู้พักอาศัยภายในโครงการ โดยการติดป้ายประชาสัมพันธ์บริเวณบอร์ดประชาสัมพันธ์ และระบบออนไลน์ของโครงการ	ภาพที่ 2.2-14	-
	มาตรการที่เจ้าของโครงการรณรงค์ให้ผู้พักอาศัยปฏิบัติ 1. ใช้พลังงานอย่างประหยัด	✓ - โครงการจัดให้มีการรณรงค์เรื่องการประหยัดพลังงาน ให้แก่เจ้าหน้าที่ พนักงาน และผู้พักอาศัยภายในโครงการ โดยการติดป้ายประชาสัมพันธ์บริเวณบอร์ดประชาสัมพันธ์ และระบบออนไลน์ของโครงการ	ภาพที่ 2.2-14	-

3. ควรปรับระดับอุณหภูมิภายในห้องให้พอเหมาะประมาณ 25-26 องศาเซลเซียส	✓ - โครงการจัดให้มีการรณรงค์เรื่องการประหยัดพลังงาน ให้แก่เจ้าหน้าที่ พนักงาน และผู้พักอาศัยภายในโครงการ โดยการติดป้ายประชาสัมพันธ์บริเวณบอร์ดประชาสัมพันธ์ และระบบออนไลน์ของโครงการ	ภาพที่ 2.2-14	-
