6. ผลการติดตามตรวจสอบคุณภาพสิ่งแวดล้อม

1) บ่อตรวจคุณภาพน้ำทิ้ง

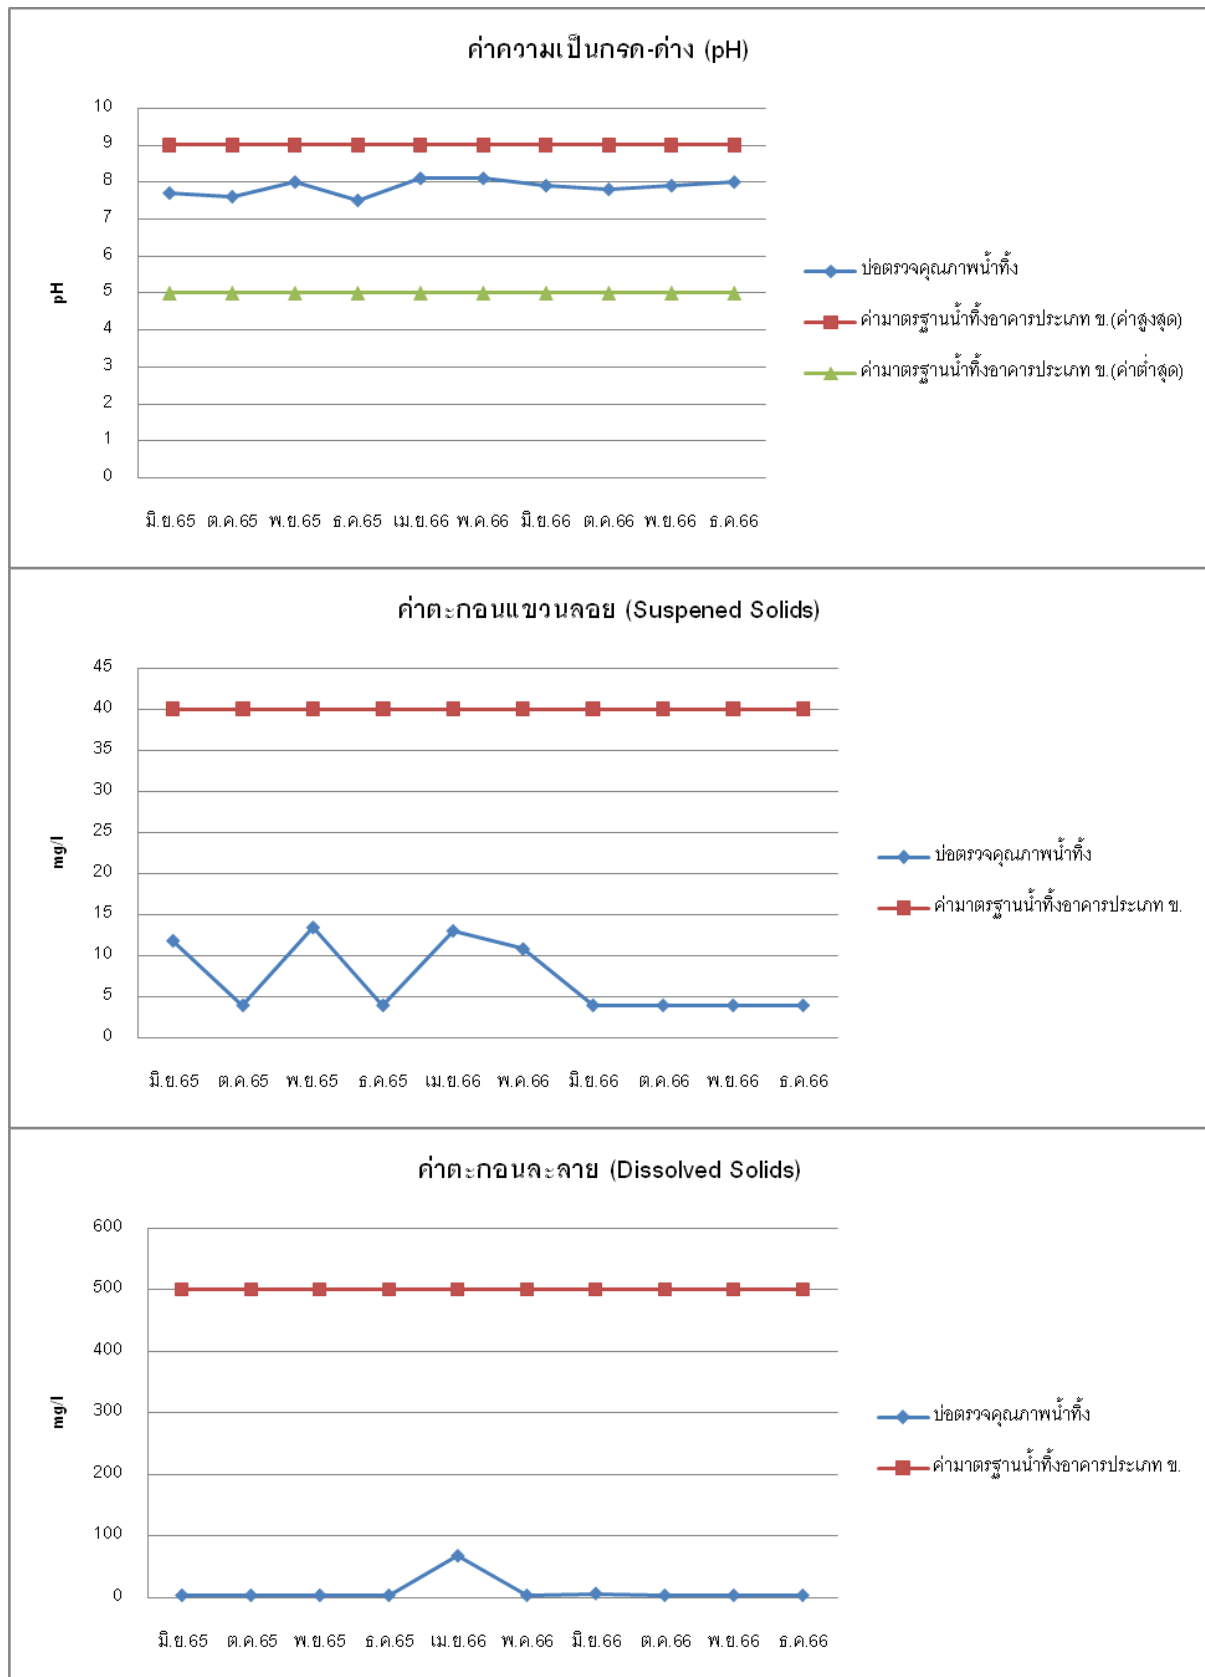
ภาพที่ 5 เปรียบเทียบคุณภาพน้ำทิ้งก่อนปล่อยออกสู่ท่อสาธารณะ
