5. ผลการดำเนินการตามมาตรการป้องกันและแก้ไขผลกระทบสิ่งแวดล้อม

ตารางที่ 2 เปรียบเทียบมาตรการป้องกันและแก้ไขผลกระทบสิ่งแวดล้อมที่กำหนดไว้ในรายงานการวิเคราะห์ผลกระทบสิ่งแวดล้อม

โครงการ Green Point residence Hotel (เดิมเป็น โครงการอาคารพักอาศัยรวม Green Point Residence) ระยะเปิดดำเนินการ

รายงานผลการปฏิบัติตามมาตรการป้องกันแก้ไขผลกระทบสิ่งแวดล้อม และมาตรการติดตามตรวจสอบคุณภาพสิ่งแวดล้อม
โครงการ โรงแรม Green Point ตั้งอยู่ที่ ถนนโยธินพัฒนา แขวงลาดพร้าว เขตลาดพร้าว กรุงเทพมหานคร

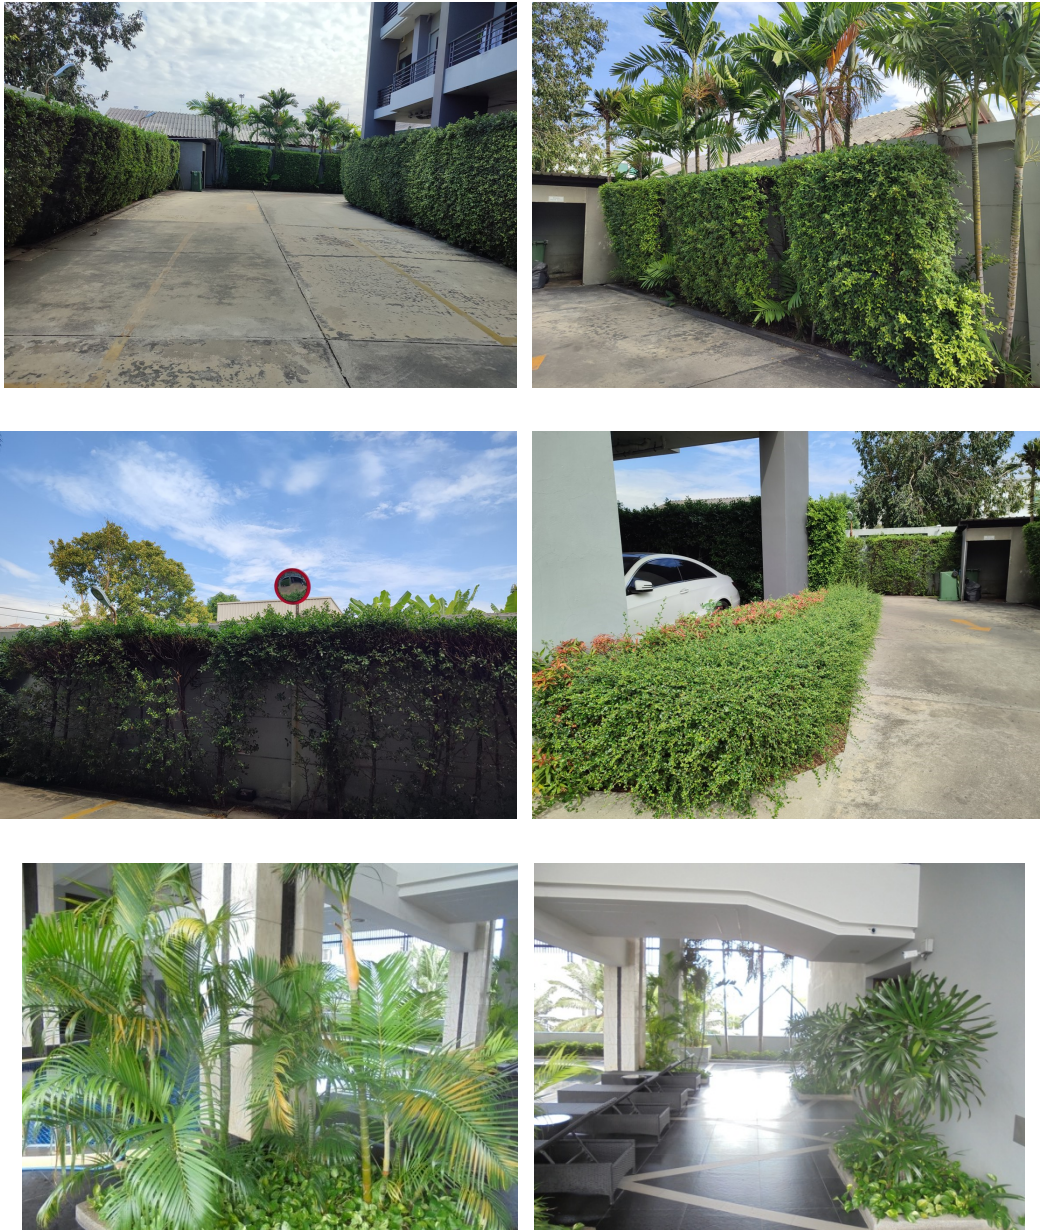
ภาพที่ 4-1 พื้นที่สีเขียวของโครงการ

เงื่อนไขตามมาตรการป้องกันและแก้ไขผลกระทบสิ่งแวดล้อม	ผลการปฏิบัติตามมาตรการ	ปัญหา อุปสรรค และข้อเสนอแนะ	เอกสารอ้างอิง
1. ทรัพยากรสิ่งแวดล้อมทางกายภาพ 1.1 สภาพภูมิประเทศ 1. จัดให้มีการดูแลต้นไม้ และสวนหย่อมภายในพื้นที่โครงการให้มีสภาพดีอยู่เสมอตามมาตรการในเรื่องสุนทรียภาพและทัศนียภาพ	ดูแลต้นไม้ ตัดแต่งกิ่ง รดน้ำต้นไม้ มีสภาพดี มีความร่มรื่น	-	ภาพที่ 4-1

4. รักษาสภาพธรรมชาติ และดูแลต้นไม้ในโครงการให้ดียิ่งๆ เสมอ เพื่อช่วยเป็นแนวดูดซับเสียง เพื่อป้องกันเสียงรบกวนออกสู่ภายนอกโครงการได้น้อยที่สุด	สภาพพื้นที่สีเขียวอยู่ในสภาพดี ตัดแต่งต้นไม้ไว้อย่างสวยงามและช่วยเป็นแนวดูดซับเสียงจากภายนอกด้านทิศเหนือ ทิศใต้ และทิศตะวันออก	-	ภาพที่ 4-1

11. ดูแลสวนและต้นไม้ให้เจริญเติบโตอย่างสมบูรณ์ เพื่อให้เกิดร่มเงาแก่อาคารช่วยลดความร้อน และประหยัดพลังงาน	ต้นไม้และสวนหย่อมบริเวณด้านหน้าโครงการอยู่ในสภาพดี มีความร่มรื่นและช่วยลดความร้อนของอาคารได้ดี	-	ภาพที่ 4-1

2. จัดให้มีพื้นที่สีเขียวในบริเวณชั้นล่าง ขนาด 622.55 ตร.ม. เพื่อช่วยชะลอการไหลของน้ำ	มีพื้นที่สีเขียวไว้แล้ว บริเวณโดยรอบโครงการและด้านหน้าเป็นสวนหย่อม		ภาพที่ 4-1

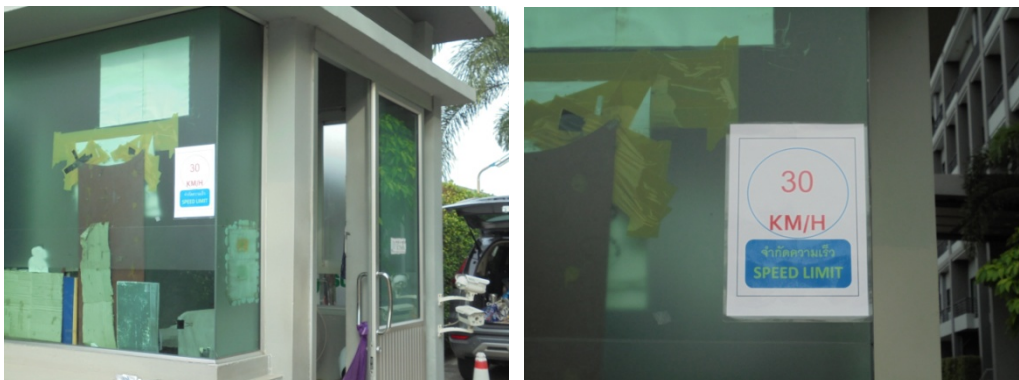
ภาพที่ 4-2 ป้ายจำกัดความเร็ว 30 กม./ชม.

1.4 เสียงและความสั่นสะเทือน 1. จำกัดความเร็วรถ ขณะแล่นเข้า-ออกพื้นที่โครงการให้มีความเร็วไม่เกิน 30 กิโลเมตร/ชั่วโมง	ติดป้ายจำกัดความเร็วรถไว้แล้วที่บริเวณป้อมยาม ทางเข้า-ออกโครงการ	-	ภาพที่ 4-2

6. จำกัดความเร็วรถขณะแล่นเข้า-ออกจากพื้นที่โครงการให้มีความเร็วไม่เกิน 30 กม./ชม.	ติดป้ายจำกัดความเร็วไม่เกิน 30 กม./ชม.ไว้บริเวณป้อมยามทางเข้า-ออกโครงการ	-	ภาพที่ 4-2

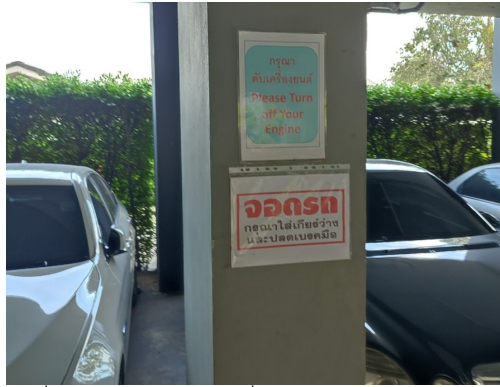
ภาพที่ 4-3 ป้ายเตือนให้ดับเครื่องยนต์บริเวณลานจอดรถยนต์

2. ติดป้ายห้ามติดเครื่องยนต์ทิ้งไว้บริเวณลานจอดรถยนต์โดยดับเครื่องยนต์ทันทีเมื่อจอดรถแล้ว	ติดป้ายห้ามติดเครื่องยนต์ทิ้งไว้บริเวณลานจอดรถยนต์ไว้แล้ว	-	ภาพที่ 4-3

2. ทำป้ายประกาศให้ดับเครื่องยนต์ทันทีเมื่อจอดรถ	ติดป้ายดับเครื่องยนต์ไว้แล้วที่ลานจอดรถ	-	ภาพที่ 4-3
3. ตรวจสอบอุปกรณ์เครื่องใช้ ให้มีประสิทธิภาพดีอยู่เสมอเพื่อป้องกันเสียงดังจากการทำงานที่ขาดประสิทธิภาพ	อุปกรณ์เครื่องใช้ไฟฟ้า เช่น เครื่องปรับอากาศ บิมน้ำอยู่ในสภาพดี ไม่มีเสียงดัง	-	-

7. ติดป้ายห้ามติดเครื่องยนต์ทิ้งไว้บริเวณลานจอดรถยนต์โดยดับเครื่องยนต์ทันทีเมื่อจอดรถแล้ว	ติดป้ายห้ามติดเครื่องยนต์ทิ้งไว้บริเวณลานจอดรถยนต์ไว้แล้ว	-	ภาพที่ 4-3

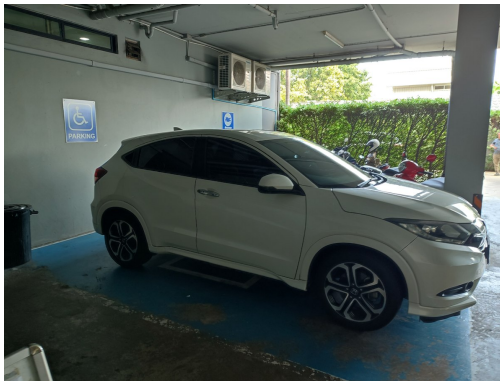
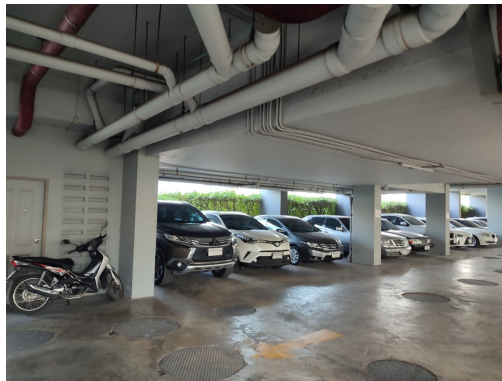
ภาพที่ 4-4 พื้นที่จอดรถยนต์ และที่จอดรถผู้พิการ

5. เจ้าของโครงการต้องเลือกใช้เครื่องปรับอากาศประหยัดพลังงานที่มีมาตรฐาน มอก.	ใช้เครื่องปรับอากาศที่ได้มาตรฐาน มอก.ไว้แล้ว	-	-
6. ห้ามวางป้ายหรือสิ่งปลูกสร้างอื่นๆ บังหรือ กีดขวางบริเวณช่องเปิดโล่งชั้นลานจอดรถยนต์	ไม่มีป้ายหรือสิ่งปลูกสร้างบดบังช่องเปิดโล่งของลานจอดรถยนต์	-	ภาพที่ 4-4

2. ห้ามประกอบกิจกรรมใดๆ รวมทั้งการก่อสร้างในบริเวณที่จัดไว้ใช้เป็นที่จอดรถยนต์ อันจะทำให้พื้นที่จอดรถลดลงจากที่เสนอไว้ในรายงานฯ	ไม่มีกิจกรรมอื่นใดที่ทำให้ที่จอดรถมีจำนวนลดลง	-	ภาพที่ 4-4

4. จัดให้มีที่จอดรถของโครงการจำนวนรวม 65 คัน	มีที่จอดรถทั้งสิ้น 65 คัน	-	ภาพที่ 4-4
5. จัดให้มีเส้นแบ่งช่องจราจรอย่างชัดเจน เพื่อความเป็นระเบียบเรียบร้อยของการจอดรถภายในลานจอดรถของโครงการ	มีเส้นแบ่งจราจรไว้แล้ว	-	ภาพที่ 4-7

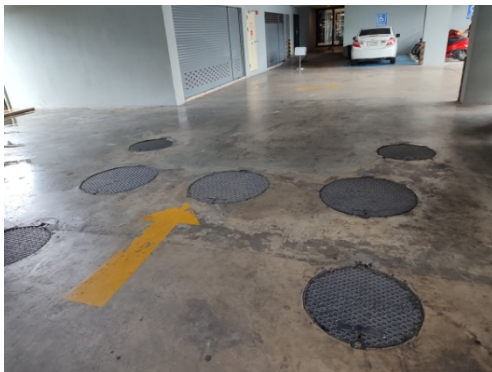
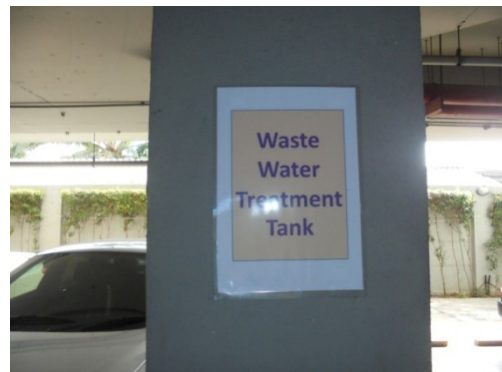
ภาพที่ 4-5 บริเวณบ่อบำบัดน้ำเสียของโครงการอยู่ใต้ดินบริเวณลานจอดรถยนต์ และป้ายบอกว่าเป็นบริเวณบ่อบำบัดน้ำเสีย

7. ติดเส้นแสดงพื้นที่จอดรถเก็บขยะไว้บริเวณด้านหน้าอาคารด้านทิศใต้ เพื่อกำหนดให้รถเก็บขยะต้องเข้าจอดบริเวณนี้เท่านั้น	ยังไม่มีรถติเส้นแดงบริเวณที่จอดรถเก็บขยะ เนื่องจากขณะที่รถเก็บขนเข้ามามีเจ้าหน้าที่คอยอำนวยความสะดวกไว้ตลอดเวลา	ติดป้ายแสดงว่าบริเวณบ่อบำบัดน้ำเสีย	ภาพที่ 4-5

3.4 การจัดการน้ำเสีย <ol style="list-style-type: none"> 1. จัดให้มีระบบบำบัดน้ำเสียภายในโครงการเพื่อลดค่าความสกปรกในน้ำทิ้งให้เป็นไปตามมาตรฐานน้ำทิ้ง โดยเป็นถึงบำบัดสำเร็จรูป ระบบที่ใช้เป็นชนิดเติมอากาศเลี้ยงตะกอนเวียนกลับ (Aeration activated sludge) ระบบบำบัดน้ำเสียรวมประกอบด้วย <ul style="list-style-type: none"> - ถังเกรอะ รับน้ำเสียจากส้วม ขำระล้างปริมาณน้ำเสียที่เข้าคิดที่ร้อยละ 40 ของน้ำเสียทั้งหมด - ถังดักไขมัน รับน้ำเสียจาก อาบ ชักล้าง และห้องครัว คิดปริมาณน้ำเสียร้อยละ 60 ของน้ำเสียทั้งหมด - ถังปรับสภาพ รับน้ำเสียที่ผ่านถังแยกกากและถังไขมันทำน้ำที่ปรับสภาพสมดุล มีระยะเวลาในการกักเก็บประมาณ 3.5 ชั่วโมง - ถังเติมอากาศ มีระยะเวลากักเก็บนาน 25 ชั่วโมง BOD removal = 92 % ค่า BOD ออกจากระบบ 17.8 มก./ลิตร - ถังตกตะกอนน้ำใส ใช้ถังตกตะกอนจำนวน 1 ถังพื้นที่ผิวไหลล้น 9.0 ตร.ม. ขนาดกักเก็บรวมของถัง 10.80 ลบ.ม. ระยะเวลาเก็บ 2.67 ชม. - ถังเก็บน้ำใส ปริมาตรกักเก็บ 20.25 ลบ.ม. ระยะเวลาเก็บ 4.22 ชั่วโมง 	มีระบบบำบัดน้ำเสียรวมไว้แล้ว บำบัดน้ำเสียได้อย่างมีประสิทธิภาพ อยู่ในเกณฑ์มาตรฐานน้ำทิ้งประเภท ข. ค่าบีโอดีไม่เกิน 30 มก./ลิตร ประกอบด้วย ถังเกรอะ ถังดักไขมัน ถังปรับสภาพ ถังเติมอากาศ ถังตกตะกอนน้ำใส และถังเก็บน้ำใส โดยระบบทั้งหมด อยู่ใต้ทางวิ่งรถบริเวณที่จอดรถของโครงการ	-	ภาพที่ 4-5

7. ตรวจสอบดูแลฟลอปและส่วนที่ต้องเข้าไปดูแลและซ่อมแซมระบบให้อยู่ในสภาพปิดมิดชิดตลอดเวลา เพื่อลดละอองน้ำ เสียและกลิ่นเหม็นจากการบำบัด	ฟลอปอยู่ในสภาพดี ปิดมิดชิด ไม่มีละอองน้ำเสีย และกลิ่นเหม็นลอยออกมา	-	ภาพที่ 4-5

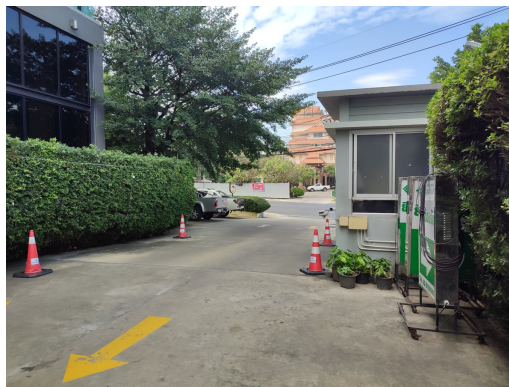
ภาพที่ 4-6 ทางเข้า-ออกพื้นที่โครงการ บัอมยามรักษาความปลอดภัย และรปภ.ดูแลการเข้าออกตลอด 24 ชั่วโมง

8. จัดทำสัญลักษณ์ ทาสีบริเวณบ่อหนองน้ำให้ชัดเจน พร้อมทำป้ายมีข้อความ "บ่อหนองน้ำ" ติดตั้งถาวรบริเวณใกล้บ่อหนองน้ำและผู้พักอาศัยสามารถเห็นได้ชัดเจน	ไม่มีการทำสัญลักษณ์บริเวณบ่อหนองน้ำเนื่องจากเป็นช่วงที่รดกำลังเข้า-ออกโครงการ อาจทำให้สับสนบนพื้นทางวิ่งรถได้	-	ภาพที่ 4-6
มาตรการติดตามตรวจสอบผลกระทบสิ่งแวดล้อม

3. จัดให้มีเจ้าหน้าที่ หรือยามที่ผ่านการฝึกอบรมทักษะด้านการจราจร คอยอำนวยความสะดวกและจัดระบบการจราจรบริเวณทางเข้า-ออกพื้นที่โครงการ ตลอด 24 ชม.	มีเจ้าหน้าที่คอยดูแลที่ทางเข้าออกตลอด 24 ชั่วโมงและบริการการเข้าจอดรถไว้แล้ว	-	ภาพที่ 4-6

4.3 ความปลอดภัยสาธารณะ			
1. จัดให้มีเวรยามรักษาความปลอดภัยตลอด 24 ชม.	มียามรักษาความปลอดภัย ตลอด 24 ชั่วโมง	-	ภาพที่ 4-6
2. จัดให้มีระบบกล้องวงจรปิดภายในอาคารโครงการ	ติดกล้องวงจรปิดไว้แล้วทางเข้าออกโครงการ	-	ภาพที่ 4-6

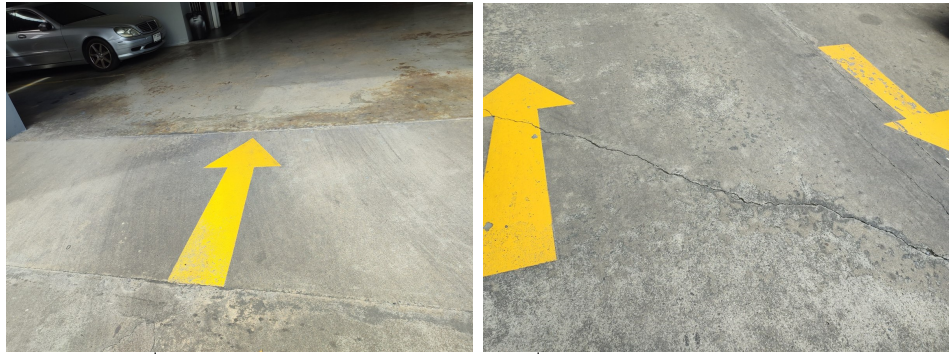
ภาพที่ 4-7 บ้ายสัญลักษณ์จราจรแสดงทิศทางการวิ่งรถแบบทิศทางเดียวและสองทิศทาง

เงื่อนไขตามมาตรการป้องกันและแก้ไขผลกระทบสิ่งแวดล้อม	ผลการปฏิบัติตามมาตรการ	ปัญหา อุปสรรค และข้อเสนอแนะ	เอกสารอ้างอิง
3.6 การคมนาคมและการขนส่ง			
1. ติดตั้งเครื่องหมายจราจรที่ถนนและที่ลานจอดรถให้ชัดเจน	มีเครื่องหมายลูกศรแสดงทิศทางการวิ่งรถไว้แล้ว	-	ภาพที่ 4-7

เงื่อนไขตามมาตรการป้องกันและแก้ไขผลกระทบสิ่งแวดล้อม	ผลการปฏิบัติตามมาตรการ	ปัญหา อุปสรรค และข้อเสนอแนะ	เอกสารอ้างอิง
5. ติดตั้งเครื่องหมายจราจรที่ถนน และที่ลานจอดรถยนต์ให้ชัดเจน	มีเครื่องหมายจราจรเป็นลูกศรแสดงทิศทางจราจร	-	ภาพที่ 4-7

6. จัดให้มีเส้นแบ่งช่องจราจรอย่างชัดเจน เพื่อความเป็นระเบียบเรียบร้อยของการจราจรภายในลานจอดรถของโครงการ	มีเส้นแบ่งจราจรไว้อย่างชัดเจน	-	ภาพที่ 4-7
7. จัดให้มีเจ้าหน้าที่ หรือยามที่ผ่านการฝึกอบรมทักษะด้านการจราจรคอยอำนวยความสะดวกและจัดระบบการจราจรบริเวณทางเข้า-ออกพื้นที่โครงการ	เจ้าหน้าที่รักษาความปลอดภัยดูแลด้านการจราจรไว้แล้วเป็นไปตามกฎจราจร	-	ภาพที่ 4-6

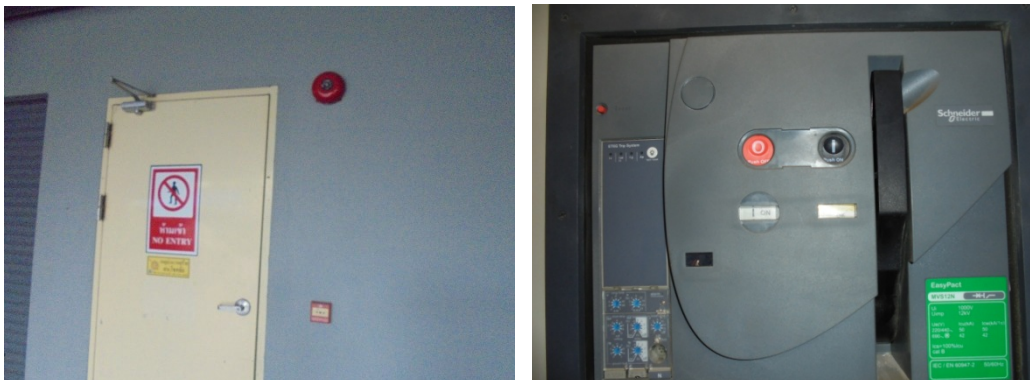
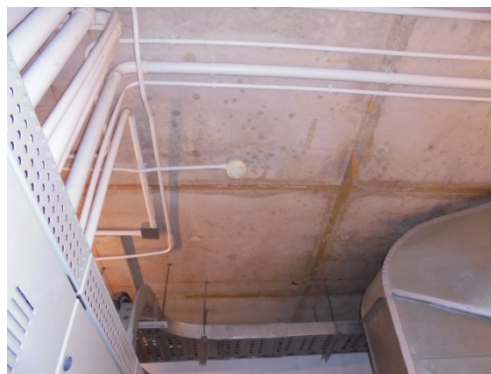
ภาพที่ 4-9 หน้าห้องเครื่องไฟฟ้าติดป้ายห้ามผู้ไม่เกี่ยวข้องเข้า ระบบเครื่องไฟฟ้าสำรอง และเครื่องตรวจจับความร้อนภายในห้อง

7. เครื่องกำเนิดไฟฟ้าสำรอง ต้องไม่เคยผ่านการใช้งานมาก่อนเป็นผลิตภัณฑ์สำเร็จรูป ประกอบและผ่านการตรวจสอบการใช้งานจากโรงงานผู้ผลิตในประเทศสหรัฐอเมริกา ญี่ปุ่นหรือ ยุโรปตะวันตก ได้มาตรฐานตาม ISO 9001-2000หรือถ้าประกอบในประเทศไทยต้องมีหนังสือรับรองจากสำนักงานมาตรฐานผลิตภัณฑ์	นำเครื่องกำเนิดไฟฟ้าสำรองจากผู้ผลิตต่างประเทศที่ได้รับมาตรฐานฯไว้แล้ว	-	ภาพที่ 4-9

เงื่อนไขตามมาตรการป้องกันและแก้ไขผลกระทบสิ่งแวดล้อม	ผลการปฏิบัติตามมาตรการ	ปัญหา อุปสรรค และข้อเสนอแนะ	เอกสารอ้างอิง
8. เครื่องยนต์เป็นชนิดใช้น้ำมันดีเซลเป็นเชื้อเพลิง 4 สูบ 4 จังหวะ TURBO CHARGED ช่วยลดอากาศเข้ากระบอกสูบเพื่อการเผาไหม้ที่สมบูรณ์ลดการเกิดไอเสีย ระบายความร้อนด้วยน้ำ รอบการใช้งาน 1,500 รอบ/นาที	เป็นเครื่องยนต์ชนิดใช้น้ำมันดีเซลเชื้อเพลิง 4 สูบ 4 จังหวะ TURBO CHARGED	-	ภาพที่ 4-9

9. ท่อไอเสียต้องมีไส้กรองอากาศแบบ DRY TYPE	ใช้ท่อไอเสียแบบมีไส้กรอง Dry Type	-	ภาพที่ 4-9
10. ส่งตัวแทนฝ่ายช่างของโครงการเข้ารับการอบรมการดูแลรักษาเครื่องกำเนิดไฟฟ้าสำรองจากตัวแทนจำหน่าย พร้อม จัดทำคู่มือการบำรุงรักษาระบบภาษาไทยด้วย	ช่างโครงการดูแลเครื่องกำเนิดไฟฟ้าอยู่เสมอทุกสัปดาห์	-	ภาพที่ 4-29
มาตรการติดตามตรวจสอบผลกระทบสิ่งแวดล้อม - ตรวจสอบการทำงาน และสภาพเครื่องยนต์ของเครื่องกำเนิดไฟฟ้าสำรองเป็นประจำทุกเดือน - ตรวจสอบไส้กรองเครื่องยนต์ท่อไอเสีย ยาง สปริงรองรับ รับน้ำหนักเครื่องกำเนิดไฟฟ้าสำรอง เป็นประจำทุกเดือน	เครื่องกำเนิดไฟฟ้าสภาพดี พร้อมใช้งาน อยู่ในสภาพดี พร้อมใช้งาน	-	ภาพที่ 4-29

7. เครื่องยนต์กับเครื่องกำเนิดไฟฟ้าต้องติดตั้งอยู่บนฐาน เหล็กเดียวกัน และมียางหรือสปริง หรืออุปกรณ์ดูดซับ แรงสั่นสะเทือนตามมาตรฐานและมีความเหมาะสมรองรับที่แทนเครื่องกับฐาน เพื่อลดการสั่นสะเทือนพร้อมน็อตยึดตัวแทนเครื่องกับฐานรองรับให้แน่น	ติดตั้งไว้บนฐานเหล็กเดียวกัน มียางกันแรงสั่นสะเทือน	-	ภาพที่ 4-9

8. ควบคุมระดับเสียงภายในห้องตู้ครอบเครื่องกำเนิดไฟฟ้าโดยต้องติดตั้งชุดอุปกรณ์ Sound Attenuator เพื่อควบคุมเสียงทั้งด้านลมเข้าและออกของห้องเครื่องกำเนิดไฟฟ้าและบุผนังภายในโดยรอบด้วยวัสดุดูดซับเสียง เพื่อควบคุม เสียงไม่ให้เกินกว่าระดับเฉลี่ยที่ 75 dB(A) ในระยะ 10 เมตร	ควบคุมเสียงไว้แล้ว และผู้ดูแลพบว่าเสียงดังค่อนข้างน้อยเมื่ออยู่ในระยะห่างระดับ 10 เมตร	-	ภาพที่ 4-9

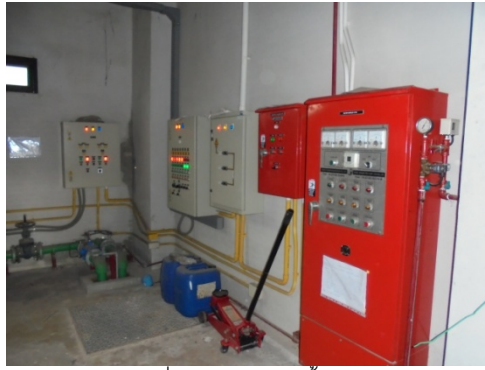
ภาพที่ 4-10 ตู้สํารองน้ำใต้ดิน

3. สำรองน้ำใช้ในโครงการตามที่ได้ออกแบบไว้โดยให้มีถังสำรองน้ำใต้ดินจำนวน 1 ถังขนาดความจุรวม170 ลบ.ม. ถังเก็บน้ำชั้นหลังคา ขนาด 60.00 ลบ.ม.รวมมีการสำรองน้ำใช้ทั่วไปทั้งสิ้น 230.00 ลบ.ม.	สำรองน้ำใช้ภายในโครงการด้วยถังสำรองน้ำใต้ดิน และถังเก็บ สำรองน้ำชั้นหลังคาไว้แล้ว และอยู่ในสภาพดีไม่มีการรั่วซึม	-	ภาพที่ 4-10

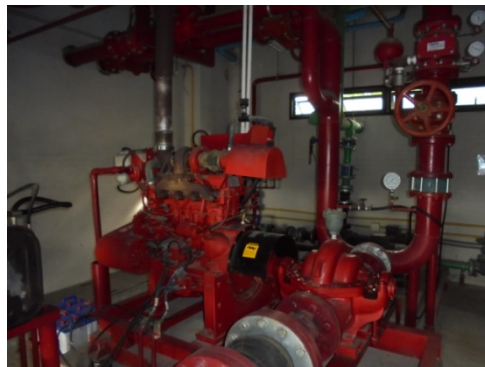
ภาพที่ 4-11 ห้องเครื่องปั้มน้ำดับเพลิง

2. ตรวจสอบดูแลระบบจ่ายน้ำ และระบบเส้นท่อประปาให้อยู่ในสภาพดีอยู่เสมอ หากพบว่ามี การชำรุดให้รีบแก้ไขทันที	ท่อประปา ระบบจ่ายน้ำไม่มีการรั่วซึม อยู่ในสภาพดีพร้อมใช้งาน	-	ภาพที่ 4-11

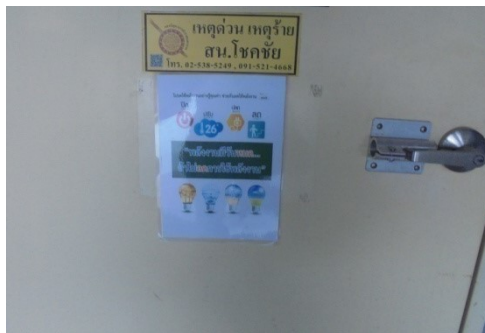
ภาพที่ 4-12 ป้ายรณรงค์ให้ประหยัดพลังงาน

6. เลือกใช้โคมไฟที่มีแผ่นสะท้อนแสง เพื่อช่วยให้แสงสว่างจากหลอดไฟกระจายได้อย่างเต็มประสิทธิภาพ	ใช้โคมไฟที่มีแผ่นสะท้อนแสงไว้แล้ว	-	-
7. ประชาสัมพันธ์ให้ผู้พักอาศัยควรปรับระดับอุณหภูมิภายในห้องให้พอเหมาะประมาณ 25-26 องศาเซลเซียส	ติดป้ายประชาสัมพันธ์ให้ผู้พักอาศัยประหยัดพลังงานไว้แล้ว	-	ภาพที่ 4-12

13. ให้อุปกรณ์ไฟฟ้าได้มาตรฐาน ประหยัดพลังงานไฟฟ้าและอายุการใช้งานยาวนาน	ใช้เครื่องใช้ไฟฟ้าที่มีมาตรฐาน เช่น หลอดคอมประหยัดไฟ	-	-
14. จัดให้มีเอกสารหรือข้อเสนอแนะในการประหยัดพลังงานแจกให้กับผู้พักอาศัยภายในโครงการ	ติดป้ายแนะนำวิธีการประหยัดพลังงานไว้แล้ว	-	ภาพที่ 4-12

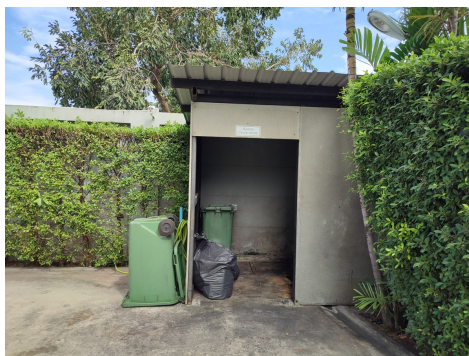
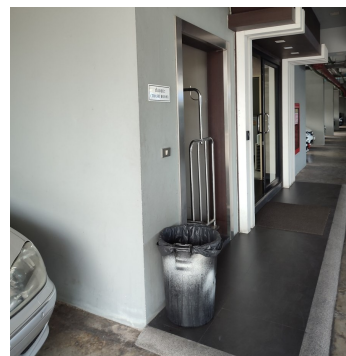
ภาพที่ 4-13 ห้องพักขยะรวมของโครงการอยู่ด้านทิศตะวันออกของโครงการ และถังรองรับมูลฝอยภายนอกอาคาร

15. ทำความสะอาดเครื่องปรับอากาศทุกๆ 6 เดือน	ทำความสะอาดอย่างสม่ำเสมอ ทุก 6 เดือน	-	-
3.3 การจัดการขยะ			
1. จัดให้มีห้องพักขยะรวม 1 แห่งอยู่นอกอาคารติดแนวเขตที่ดินด้านทิศเหนือ ขนาด 1.20 x 2.40 x 1.5 เมตร หรือ 4.32 ลบ.ม./ห้อง มีจำนวน 2 ห้องสำหรับขยะเปียก 1 ห้องและห้องพักขยะแห้ง 1 ห้อง รวมความจุ 8.64 ลบ.ม. ภายในห้องพักขยะรวมได้จัดให้มีถังขนาด 200 ลิตร มีฝาปิด 1 ถังสำหรับเก็บขยะอันตราย แต่ละห้องมีท่อระบายน้ำ เพื่อรวบรวมน้ำเสียเข้าระบบบำบัดน้ำเสียรวม	ห้องพักขยะรวม มีจำนวน 1 แห่งบริเวณด้านทิศเหนือ เป็นจุดพักขยะรวบรวมขยะให้รถเก็บขนมาจัดเก็บ	-	ภาพที่ 4-13

3. ให้แม่บ้านทำความสะอาดที่พักระวมทุกครั้ง หลังจากที่มีรถเก็บขยะเก็บจนเสร็จเรียบร้อยแล้ว	แม่บ้านทำความสะอาดทุกครั้งที่มีการเก็บขยะแล้ว	-	-
4. กรณีตรวจพบว่ามีแหล่งที่อยู่หรือแหล่งเพาะพันธุ์ ยุงแมลงวัน แมลงสาบ และหนู ให้แม่บ้านทำการทำลายแหล่งที่อยู่และเพาะพันธุ์ทันที พร้อมฉีดพ่นเคมีภัณฑ์ที่ได้รับการตรวจสอบและขึ้นทะเบียนอย่างต่อเนืองทุกๆ เดือนเป็นผลิตภัณฑ์จากสำนักงานคณะกรรมการอาหารและยา และทำการกำจัดอย่างต่อเนืองทุกเดือน	ไม่เป็นแหล่งเพาะพันธุ์ยุง แมลงวัน แมลงสาบและหนู แต่อย่างใด	-	ภาพที่ 4-13

5. ตรวจสอบไม่ให้มีขยะตกค้างในโครงการ หากมีขยะตกค้างในโครงการต้องแจ้งให้ฝ่ายรักษาความสะอาดสำนักงานเขตลาดพร้าวเข้ามาเก็บขนเพื่อนำไปกำจัดต่อไป	ไม่พบว่ามีขยะตกค้าง	-	ภาพที่ 4-13

2. ดูแลระบบการระบายอากาศภายในอาคารอยู่เสมอเปิดประตูบางจุด เพื่อให้อากาศถ่ายเทได้สะดวก	เปิดประตูหน้าต่างไว้บางจุดเพื่อระบายอากาศแล้ว	-	ภาพที่ 4-16
3. จัดให้มีห้องพักขยะรวม 1 แห่งอยู่บริเวณชั้นที่ 1 ของอาคาร แบ่งเป็น 2 ห้อง คือ ห้องพักขยะเปียกและห้องพักขยะแห้ง รวมปริมาตรกักเก็บ 14.15 ลบ.ม. กักเก็บขยะ 4.46 วัน และมีท่อระบายน้ำเพื่อรวบรวมน้ำเสียเข้าระบบบำบัด	ห้องพักขยะรวม มีจำนวน 1 แห่งบริเวณด้านทิศเหนือ เป็นจุดพักขยะรวบรวมขยะให้รถเก็บขนมาจัดเก็บ	-	ภาพที่ 4-13

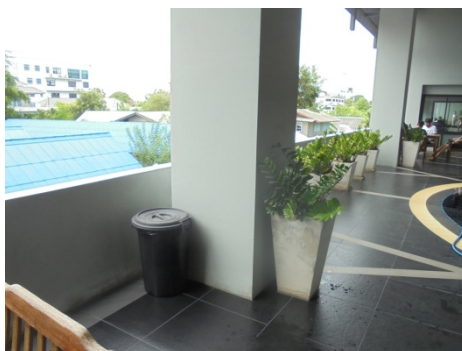
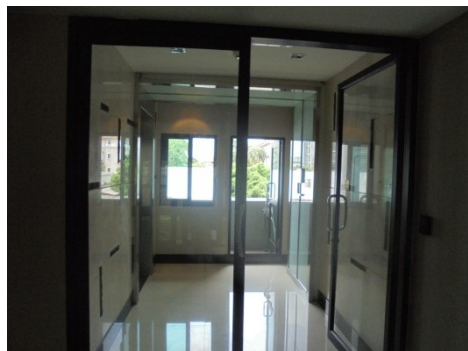
ภาพที่ 4-16 ดูแลช่องเปิดระบายอากาศ ไม่ให้สิ่งกีดขวางการระบายอากาศ

1.2 คุณภาพอากาศ 1. ดูแลระบบการระบายอากาศภายในอาคารอยู่เสมอเปิดประตูอาคารบางจุดเพื่อให้อากาศถ่ายเทได้สะดวก	เปิดประตูและหน้าต่างบางจุดไว้ เช่น บริเวณบันได เพื่อให้มีการระบายอากาศภายในอาคาร	-	ภาพที่ 4-16

8. กำหนดให้ฝ่ายช่าง หรือฝ่ายดูแลอาคารทำความสะอาดเครื่องปรับอากาศ โดยเฉพาะที่คอยล์ร้อน, คอยล์เย็น, ตัวกรองอากาศ และคลิบระบายอากาศไม่ให้มีฝุ่นเกาะหนาเกินไป เพื่อเป็นการประหยัดพลังงานไฟฟ้า	ฝ่ายช่างดูแลอาคารทำความสะอาดเครื่องปรับอากาศไว้อย่างสม่ำเสมอ ไม่มีฝุ่นเกาะครีบริบแอร์	-	ภาพที่ 4-16

9. เครื่องปรับอากาศภายในอาคาร เลือกใช้ผลิตภัณฑ์แบบประหยัดไฟ และที่ไม่ใช้สาร CFC เป็นส่วนประกอบของเครื่องปรับอากาศ รวมทั้งรณรงค์ให้ผู้พักอาศัยภายในโครงการใช้ไฟฟ้าอย่างประหยัด	เครื่องปรับอากาศเป็นแบบประหยัดไฟฟ้าทั้งหมด	-	ภาพที่ 4-16

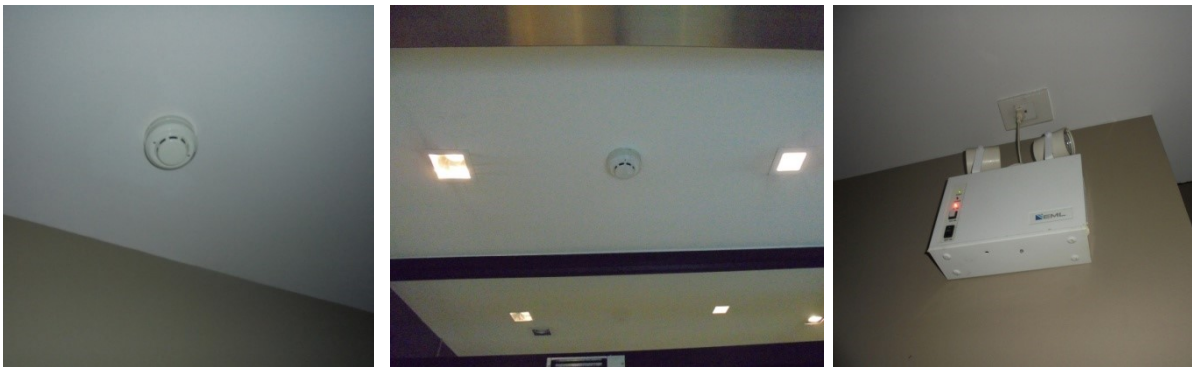
ภาพที่ 4-18 เครื่องตรวจจับควันบริเวณทางเดิน ไฟส่องสว่าง และไฟฉุกเฉิน

3.2 การใช้ไฟฟ้า 1. ติดตั้งอุปกรณ์เดินสายไฟฟ้า รวมถึงสายสัญญาณทางไฟฟ้าสื่อสารต่างๆ ให้เป็นไปด้วยความเรียบร้อยถูกต้องตาม มาตรฐาน	ติดตั้งอุปกรณ์เดินสายไฟฟ้าอยู่ในเกณฑ์มาตรฐานฯ	-	ภาพที่ 4-18

3. เลือกใช้ผลิตภัณฑ์ชนิดประหยัดพลังงาน (หลอดคอมแพคฟลูออเรสเซนต์ หรือหลอดตะเกียบ หลอดคอมมอนประหยัด) ที่มีอายุการใช้งานยาวนาน บริเวณพื้นที่พักอาศัย และหลอดไฟที่มีกำลังการส่องสว่างสูง แต่ใช้วัตต์ต่ำ สำหรับพื้นที่ส่วนกลางหรือพื้นที่ที่ต้องเปิดไฟทิ้งไว้ตลอดทั้งวันและเลือกใช้บัลลาสต์ประหยัดไฟหรือบัลลาสต์อิเล็กทรอนิกส์ เพื่อช่วยเพิ่มประสิทธิภาพในการประหยัดไฟได้มากขึ้น	ใช้ผลิตภัณฑ์ชนิดประหยัดพลังงานทั้งหมด มีอายุการใช้งานยาวนาน วัตต์ต่ำกำลังไฟสูงไว้แล้วเป็นบัลลาสต์อิเล็กทรอนิกส์ทั้งหมด	-	ภาพที่ 4-18

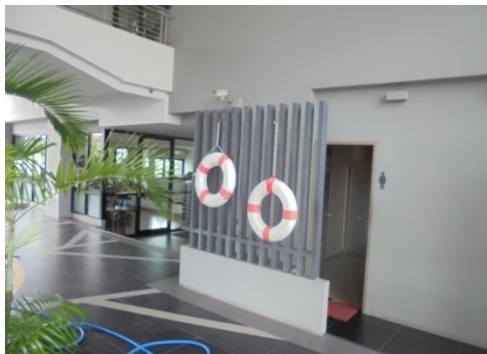
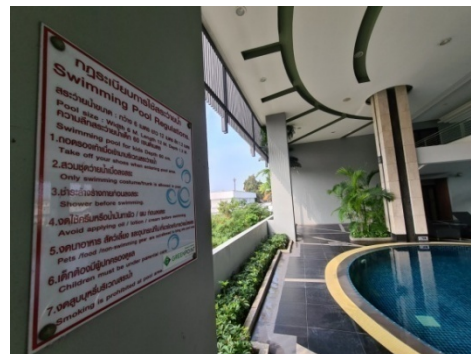
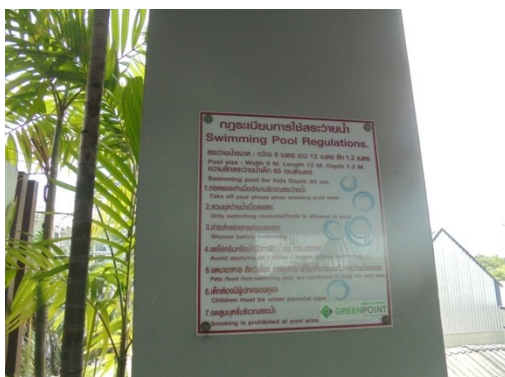
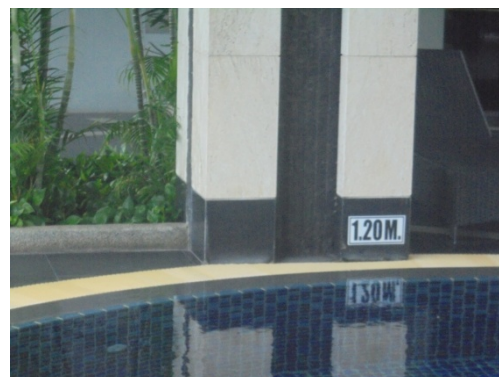
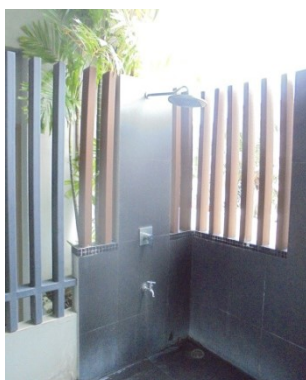
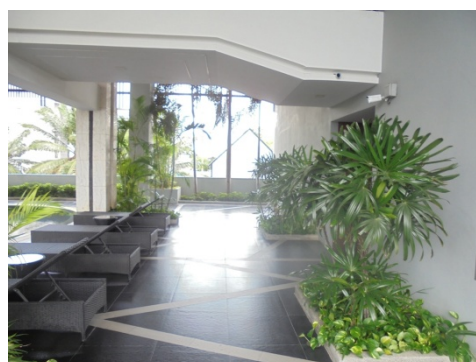
8. การดำเนินกิจกรรมสระว่ายน้ำของโครงการ ให้โครงการดำเนินการดูแลสุขภาพและความปลอดภัยให้ถูกสุขลักษณะและให้ปฏิบัติตามข้อกำหนดและคำแนะนำของคณะกรรมการสาธารณสุข ฉบับที่ 1/2550 เรื่องการควบคุมการประกอบกิจการสระว่ายน้ำ หรือกิจการอื่นๆในทำนองเดียวกัน ซึ่งออกโดยกระทรวงสาธารณสุข และคู่มือโครงการสถานที่ทำงานน้ำอยู่ น้ำพัก ตอนโรงแรมน้ำอยู่ น้ำพัก ของกรมอนามัย กระทรวงสาธารณสุข	ดูแลสระว่ายน้ำของโครงการไว้แล้ว มีความปลอดภัยด้านโครงสร้างสระว่ายน้ำ คุณภาพสระว่ายน้ำ และมีความสะอาดอยู่เสมอ	-	ภาพที่ 4-26

9. จัดให้มีพื้นที่นันทนาการและส่งเสริมสุขภาพผู้พักอาศัยในอาคารโครงการ ประกอบด้วย ห้องออกกำลังกายสระว่ายน้ำ และส่วนหย่อม	มีห้องออกกำลังกาย สระว่ายน้ำ สำหรับให้ผู้มาพักอาศัยไว้ออกกำลังกายแล้ว	-	ภาพที่ 4-26

ภาพที่ 4-26 การดำเนินการด้านสระว่ายน้ำเป็นไปตามมาตรฐานการใช้งานสระว่ายน้ำ ได้แก่ มีป้ายกฎระเบียบการใช้สระว่ายน้ำ มีห่วงยางช่วยชีวิต และป้ายบอกความลึกของสระว่ายน้ำ และทางเดินมีความสะอาดไม่มีน้ำขัง วางระบายน้ำลงเป็นระบบปิด สระว่ายน้ำมีความสะอาดไม่มีตะไคร่น้ำ

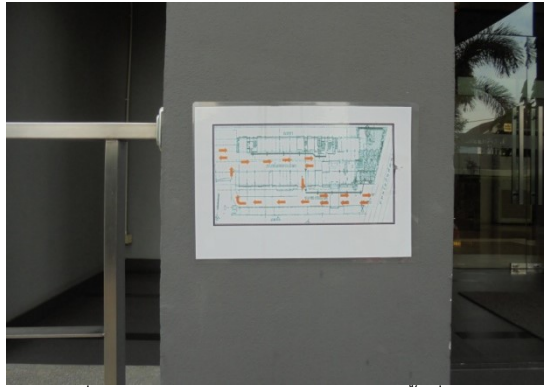
ภาพที่ 4-27 ป้ายเส้นทางการเดินรถภายในพื้นที่โครงการ

8. รณรงค์ให้รถที่เลี้ยวขวาตัดกระแสจราจรขั้วรถเข้าและออกจากโครงการอย่างระมัดระวัง	ดำเนินการรณรงค์ไว้อย่างสม่ำเสมอ	-	-
9. จัดทำป้ายแสดงโครงข่ายการเดินทางเข้า-ออกโครงการโดยไม่มีการตัดกระแสจราจรโดยให้เข้าทางต้นทางถนนโยธินพัฒนา และออกทางซอยสหกรณ์ 1	ปิดป้ายไว้แล้วบริเวณทางเดินรถ	-	ภาพที่ 4-27

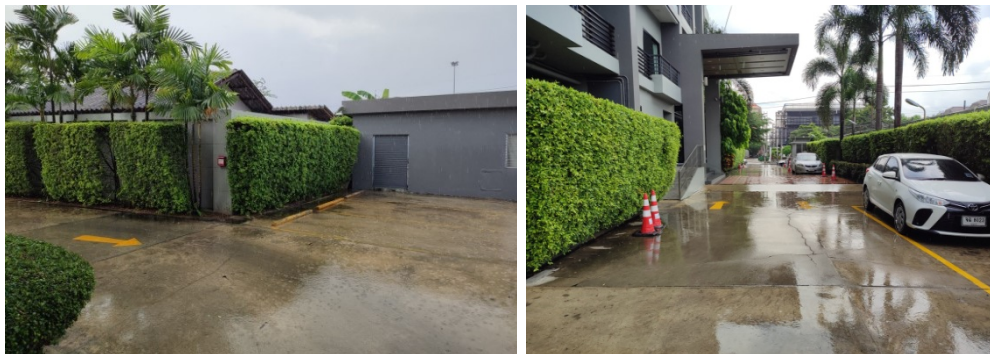
1.3 ทรัพยากรดิน และการชะล้างพังทลายของดิน 1. ปฏิบัติตามมาตรการเกี่ยวกับเรื่องระบบระบายน้ำ การจัดภูมิสถาปัตย์ ซึ่งเกี่ยวข้องกับการป้องกันการชะล้างพังทลายของดิน	ดูแลไม่ให้ท่อระบายน้ำอุดตัน มีไม้ยืนต้นปลูกไว้บริเวณริมรั้วโครงการ ป้องกันการชะล้างพังทลายของดินและรั้วมีความมั่นคงแข็งแรง	-	- ภาพที่ 4-28

ภาพที่ 4-28 ฝาป้อท่อระบายน้ำภายในโครงการ และระบายน้ำดีไม่มีน้ำขังภายในพื้นที่ทางวิ่งรถของโครงการ

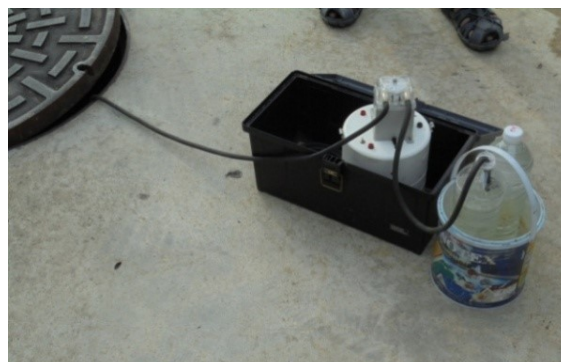
ภาพที่ 5 เก็บตัวอย่างน้ำทิ้ง

เงื่อนไขตามมาตรการป้องกันและแก้ไขผลกระทบสิ่งแวดล้อม	ผลการปฏิบัติตามมาตรการ	ปัญหา อุปสรรค และข้อเสนอแนะ	เอกสารอ้างอิง
1.5 คุณภาพน้ำ 1. จัดให้มีถังบำบัดน้ำเสีย และสิ่งปลูกสรบบบำบัดน้ำเสียเป็นระบบ Activated Sludge เป็นถังคอนกรีตเสริมเหล็กฝังไว้ใต้ดินอยู่บริเวณทางร่ว่งลานจอดรถยนต์ใต้อาคารประกอบด้วยส่วน ถังเกรอะ ถังดักไขมัน ถังปรับเสถียรถังเติมอากาศ ถังตกตะกอน ถังพักน้ำใน ส่วนบำบัดก๊าซมีเทนจากส่วนเกรอะ และส่วนบำบัดละอองแขวนลอยในในอากาศจากถังเติมอากาศ	มีถังบำบัดน้ำเสียและสิ่งปลูกสรบบ เป็นระบบบำบัดน้ำเสียรวมระบบ Activated Sludge ตั้งอยู่ใต้ดินบริเวณทางร่ว่งรถใต้อาคาร	-	ภาพที่ 4-5
มาตรการติดตามตรวจสอบผลกระทบสิ่งแวดล้อม - ตรวจสอบคุณภาพน้ำบริเวณบ่อตรวจคุณภาพน้ำทิ้ง - ตรวจสอบประสิทธิภาพการทำงานทั่วไปของระบบบำบัดน้ำเสีย	ตรวจสอบคุณภาพน้ำทิ้งไว้แล้วในเดือน กรกฎาคม ถึง ธันวาคม 2566 ระบบบำบัดน้ำเสียมีประสิทธิภาพดี	-	ภาพที่ 5 ภาคผนวก ข.

11. จัดทำสัญลักษณ์ ทาสีบริเวณบ่อบำบัดฯ ให้ชัดเจน พร้อมทำป้ายมีข้อความ “บ่อบำบัดน้ำเสีย” ติดตั้งถาวรบริเวณใกล้บ่อบำบัดฯ และผู้พักอาศัยสามารถเห็นได้ชัดเจน	ไม่มีการทำสัญลักษณ์บริเวณบ่อบำบัดน้ำเสีย เป็นการสังเกตได้เนื่องจากมีฟลอปบำบัดอยู่ในบริเวณนั้นสามารถสังเกตเห็นได้ชัดเจน	-	ภาพที่ 4-5
มาตรการติดตามตรวจสอบผลกระทบสิ่งแวดล้อม <ul style="list-style-type: none"> - ติดตามตรวจสอบคุณภาพน้ำทิ้งเดือนละ 1 ครั้ง - ตรวจสอบสีสัญลักษณ์บ่อบำบัดน้ำเสียให้ชัดเจนและทำการปรับปรุงใหม่ให้ชัดเจนเป็นประจำปีละ 1 ครั้ง 	ตรวจสอบคุณภาพน้ำทิ้งไว้แล้วในเดือน กรกฎาคม ถึง ธันวาคม 2566 มีคุณภาพดี อยู่ในเกณฑ์มาตรฐานน้ำทิ้งอาคารประเภท ข. บีโอดีไม่เกิน 30 มก./ลิตร	-	ภาพที่ 5
