## บทที่ 2

### ผลการปฏิบัติตามมาตรการป้องกัน และแก้ไขผลกระทบสิ่งแวดล้อม

สรุปผลการปฏิบัติตามมาตรการการป้องกันและแก้ไขผลกระทบสิ่งแวดล้อม โครงการการขอ เปลี่ยนแปลงผังและขนาดพื้นที่โรงงานหล่อเหล็กรูปพรรณ ของ บริษัท ไอชิน ทาคาโอก่า ฟาวนด์รี บางปะกง จำกัด ระยะดำเนินการ ประจำเดือนกรกฎาคม-ธันวาคม 2566 รายละเอียดแสดงดังตารางที่ 2.2-1

ตารางที่ 2.2-1 สรุปผลการปฏิบัติตามมาตรการป้องกันและแก้ไขผลกระทบสิ่งแวดล้อม ระยะดำเนินการ  
โครงการการขอเปลี่ยนแปลงผังและขนาดพื้นที่โรงงานหล่อเหล็กรูปพรรณ ของ บริษัท ไอชิน ทาคาโอก่า ฟาวน์ตรี บางปะกง จำกัด

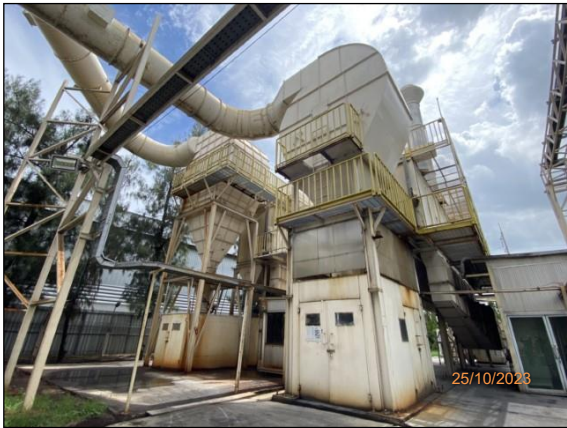
- ติดตั้งเครื่องดูดอากาศและติดตั้ง Cyclone และ Bag House Filter เพื่อ ควบคุมและบำบัดสารมลพิษจากการหลอมเหล็กก่อนระบายออกสู่บรรยากาศ	- มีการติดตั้งระบบดูดอากาศและติดตั้ง Cyclone และ Bag House Filter เตาหลอมเหล็กเรียบร้อยแล้ว	ไม่พบปัญหา	ภาพที่ 2.2-1 Cyclone และ Bag House Filter ของเตาหลอมเหล็ก

ภาพที่ 2.2-1 Cyclone และ Bag House Filter  
เตาหลอมเหล็ก

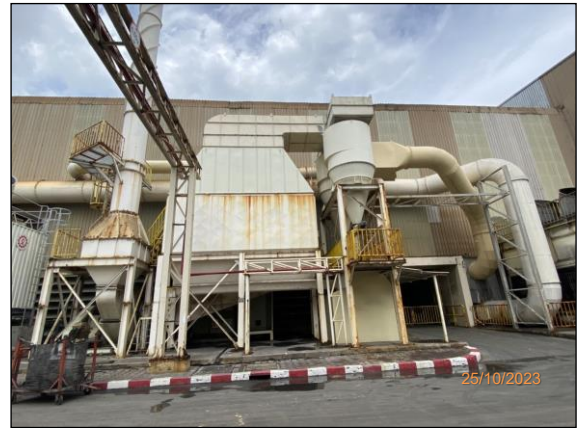
- ติดตั้งระบบดูดอากาศและติดตั้ง Cyclone และ Bag House Filter เพื่อ ควบคุมฝุ่นจากการผสมทรายก่อนระบายออกสู่บรรยากาศ	- ติดตั้งระบบดูดอากาศและติดตั้ง Cyclone และ Bag House Filter จากการผสมทรายเรียบร้อยแล้ว	ไม่พบปัญหา	ภาพที่ 2.2-2 Cyclone และ Bag House Filter จากการผสมทราย

ภาพที่ 2.2-2 Cyclone และ Bag House Filter  
จากการผสมทราย

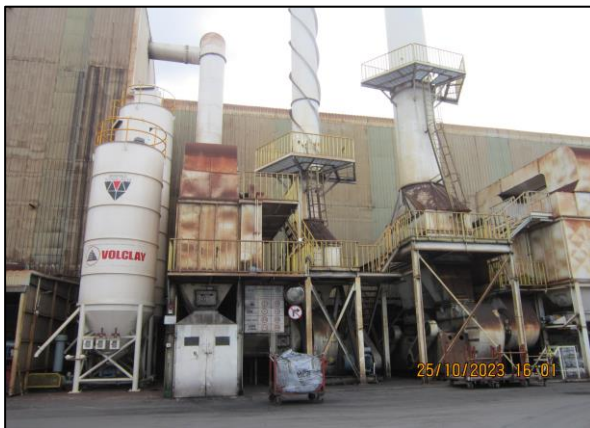
- ติดตั้งระบบดูดอากาศและติดตั้ง Bag House Filter เพื่อควบคุมฝุ่นจากการ ปั่นแบบและการขัดผิวชิ้นงานก่อนระบายออกสู่บรรยากาศ	- ติดตั้งระบบดูดอากาศและติดตั้ง Bag House Filter เพื่อควบคุมฝุ่น จากการปั่นแบบและการขัดผิวชิ้นงานเรียบร้อยแล้ว	ไม่พบปัญหา	ภาพที่ 2.2-3 Cyclone และ Bag Filter การปั่นแบบและการขัด ผิวชิ้นงาน

ภาพที่ 2.2-3 Cyclone และ Bag Filter  
จากการปั่นแบบและการขัดผิวชิ้นงาน

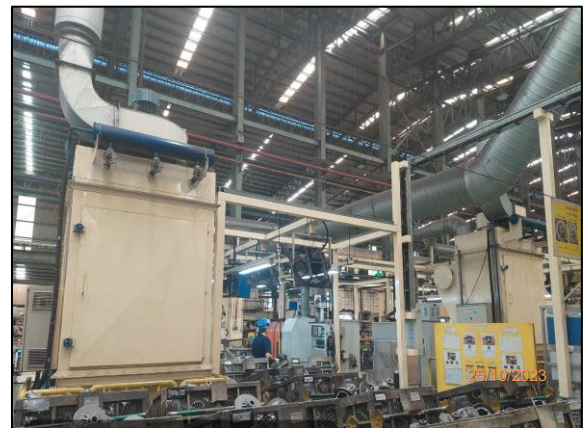
- ติดตั้งระบบดูดอากาศแบบเคลื่อนที่และ Bag House Filter ขนาดเล็ก เพื่อ ควบคุมฝุ่นจากการเจียรแต่งก่อนระบายออกสู่บรรยากาศโดยกำหนดให้ใช้ เครื่องดูดอากาศ 1 ตัว ต่อเครื่องเจียรแต่ง 2 ตัว	- ติดตั้ง Bag House Filter ขนาดเล็กเรียบร้อยแล้ว	ไม่พบปัญหา	ภาพที่ 2.2-4 Bag House Filter ขนาดเล็ก

ภาพที่ 2.2-4 Bag House Filter ขนาดเล็ก

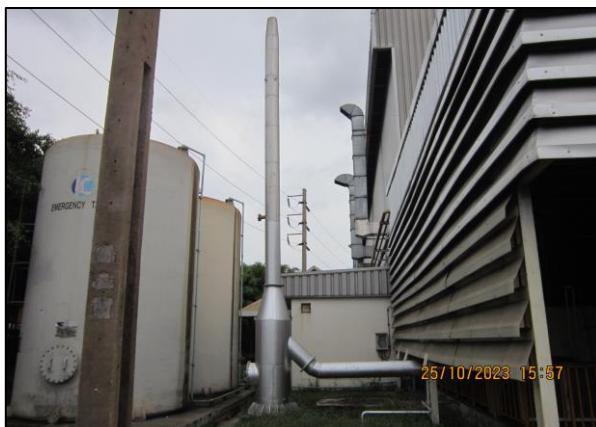
ภาพที่ 2.2-5 ปล่องระบายอากาศจากหม้อไอน้ำ

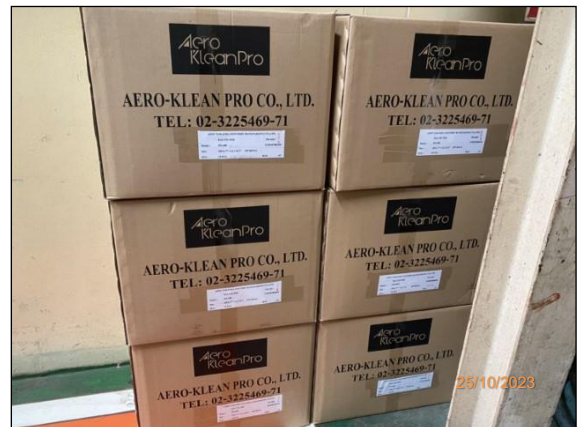
- จัดเตรียมอุปกรณ์ (Bag Filter) สำรองสำหรับระบบควบคุมสารมลพิษทางอากาศอย่างน้อยร้อยละ 10 หรือให้เพียงพอกับการใช้งานเป็นเวลา 4 เดือน รวมทั้งอุปกรณ์ซ่อมบำรุงต่าง ๆ	- มีการสำรองอุปกรณ์ (Bag Filter) เพียงพอกับการใช้งานเป็นเวลา 4 เดือน รวมทั้งอุปกรณ์ซ่อมบำรุงต่าง ๆ	ไม่พบปัญหา	ภาพที่ 2.2-6 อุปกรณ์สำรอง

ภาพที่ 2.2-6 ถุงกรองสำรอง

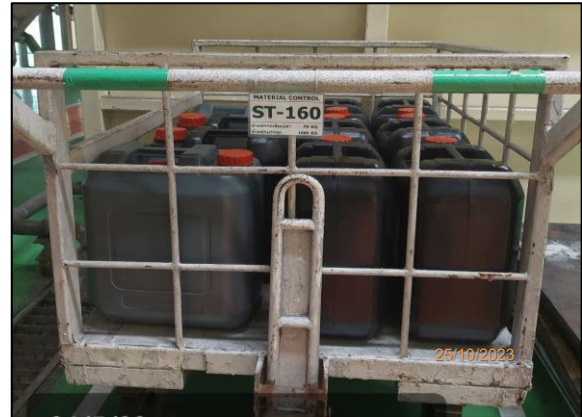
3) ปิดฝาดังเปล่าที่ใช้บรรจุสี powernics 110 F-2 ให้มิดชิด และส่งกลับคืนบริษัทผู้ผลิต/ผู้จำหน่ายทุกครั้ง	- มีการปิดฝาดังเปล่าทุกถัง	ไม่พบปัญหา	ภาพที่ 2.2-8 ถังสีเปล่ารอการขนย้าย

ภาพที่ 2.2-8 ถังสีเปล่ารอการขนย้าย

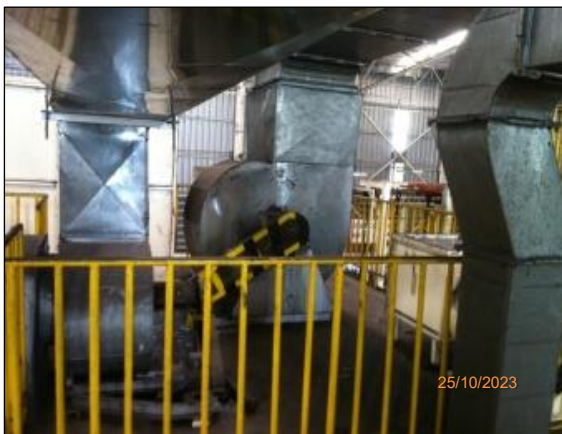
4) ติดตั้งพัดลมดูดอากาศเพื่อระบาย Xylene ซึ่งเป็นสารอินทรีย์ระเหยง่าย (VOCs) ออกจากพื้นที่ที่เป็นกระบวนการผลิตและอาคารโรงชุบสี เพื่อความปลอดภัยต่อสุขภาพอนามัยของผู้ปฏิบัติงานภายในอาคาร โรงชุบสี	- ติดตั้งพัดลมดูดอากาศเพื่อระบาย Xylene ออกจากพื้นที่ปฏิบัติงาน และภายในอาคารโรงชุบสีเรียบร้อยแล้ว	ไม่พบปัญหา	ภาพที่ 2.2-9 พัดลมดูดอากาศ

ภาพที่ 2.2-9 พัดลมดูดอากาศ

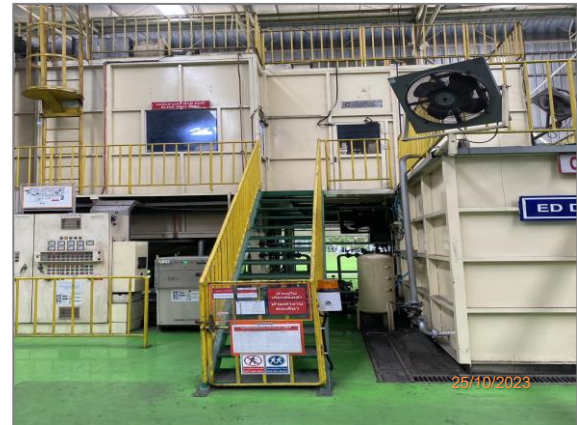
5) กำหนดให้ใช้อุปกรณ์ป้องกันอันตรายส่วนบุคคลตลอดเวลา เช่น หน้ากากป้องกันไอระเหย เป็นต้น ในขณะที่เปิดเข้าไปในพื้นที่ห้องกระบวนการผลิต (ปกติกระบวนการผลิตจะเป็นระบบปิด แต่จะมีพนักงานเปิดเข้าไปเป็นครั้งคราว เช่น ในช่วงที่มีการเติมน้ำ ในอ่างชุบสี เป็นต้น)	- พื้นที่ห้องกระบวนการชุบสีเป็นแบบระบบปิด ห้ามบุคคลที่ไม่เกี่ยวข้องเข้าพื้นที่ มีพนักงานเปิดเข้าไปตรวจสอบเป็นครั้งคราว และได้กำหนดให้พนักงานสวมใส่อุปกรณ์ป้องกันอันตรายส่วนบุคคลตลอดเวลาการปฏิบัติงานในพื้นที่ดังกล่าว	ไม่พบปัญหา	ภาพที่ 2.2-10 พื้นที่ห้องชุบสีแบบระบบปิด

ภาพที่ 2.2-10 พื้นที่ห้องชุบสีแบบระบบปิด

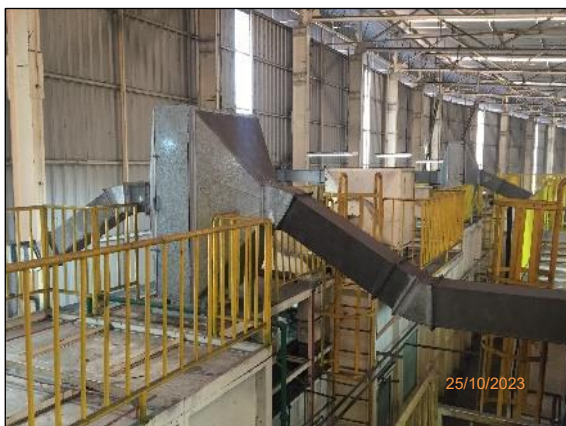
- จัดให้มีระบบดูดซับก๊าซ (Activated Carbon) ที่มีประสิทธิภาพ เพียงพอเพื่อบำบัด Xylene ที่ระบายออกจากอาคารโรงชุบสีก่อน ปล่อยออกสู่บรรยากาศ	- ติดตั้งระบบดูดซับก๊าซ (Activated Carbon) เรียบร้อยแล้ว	ไม่พบปัญหา	ภาพที่ 2.2-11 ระบบดูดซับก๊าซ (Activated Carbon)

ภาพที่ 2.2-11 ระบบดูดซับก๊าซ  
(Activated Carbon)

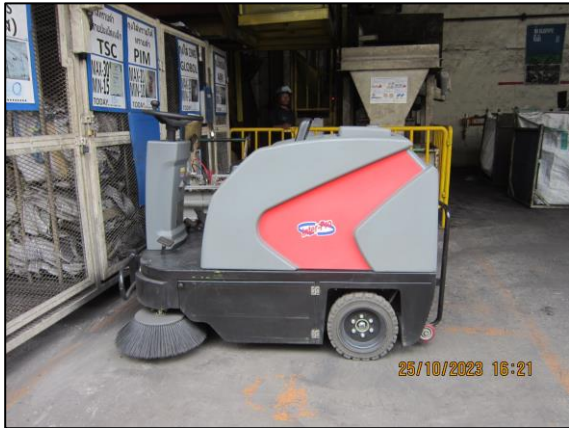
มาตรการป้องกัน และแก้ไขผลกระทบ	รายละเอียดการปฏิบัติตามมาตรการ	ปัญหาและแนวทางแก้ไข	อ้างอิง
- แผ่นกรอง Activated Carbon ที่ใช้งานแล้วให้ส่งกลับคืนบริษัทผู้ขายและมีแผ่นกรองสำรองไว้ที่โครงการอย่างน้อย 1 ชุด	- แผ่นกรอง activated carbon ที่ใช้งานแล้ว รับดำเนินการโดยบริษัท เบตเตอร์ เวิลด์ กรีน จำกัด (มหาชน) และได้จัดเตรียมแผ่นกรองสำรองไว้อย่างเพียงพอ	ไม่พบปัญหา	ภาพที่ 2.2-12 แผ่นกรองสำรอง
<b>2.6 ฝุ่นที่สะสมตามพื้นและถนนในโรงงาน</b> - จัดให้มีรถดูดฝุ่นที่บริเวณพื้นและถนนภายในโรงงานร่วมกับการใช้คนกวาดในบริเวณที่ไม่สามารถใช้รถดูดฝุ่นได้	- จัดเตรียมรถดูดฝุ่นเพื่อดูดฝุ่นบริเวณพื้นและถนนภายในโรงงานร่วมกับพนักงานกวาดในบริเวณที่ไม่สามารถใช้รถดูดฝุ่นได้	ไม่พบปัญหา	ภาพที่ 2.2-13 รถดูดฝุ่น

ภาพที่ 2.2-13 รถดูดฝุ่น

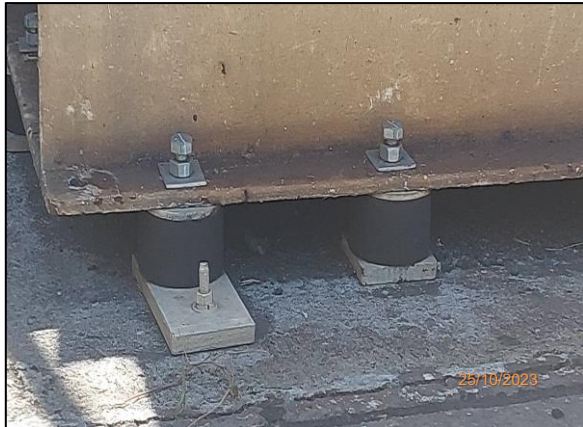
- ปลุกต้นไม้ยืนต้นแบบสลัดพุ่มอย่างน้อย 3 ชั้น บริเวณด้านริมรั้ว เพื่อลดปริมาณฝุ่นกระจายจากโครงการ	- ปลุกต้นไม้ยืนต้นแบบสลัดพุ่มพุ่มด้านริมรั้ว เพื่อลดปริมาณฝุ่นกระจายจาก ATFB เรียบร้อยแล้ว	ไม่พบปัญหา	ภาพที่ 2.2-14 ต้นไม้ยืนต้นแบบสลัดพุ่มพุ่มด้านริมรั้ว
<b>3. เสียง</b> - เครื่องจักรกลที่เป็นแหล่งกำเนิดเสียงดังภายในโรงงานให้จัดวางบนแผ่นรองกันสะเทือนหรือจัดให้มีฝาครอบเพื่อลดเสียงและแรงสั่นสะเทือน	- ดำเนินการติดตั้งแผ่นรองกันสะเทือนเพื่อลดเสียงและแรงสั่นสะเทือนแล้ว	ไม่พบปัญหา	ภาพที่ 2.2-15 แผ่นรองกันสะเทือน

ภาพที่ 2.2-15 แผ่นรองกันสะเทือน

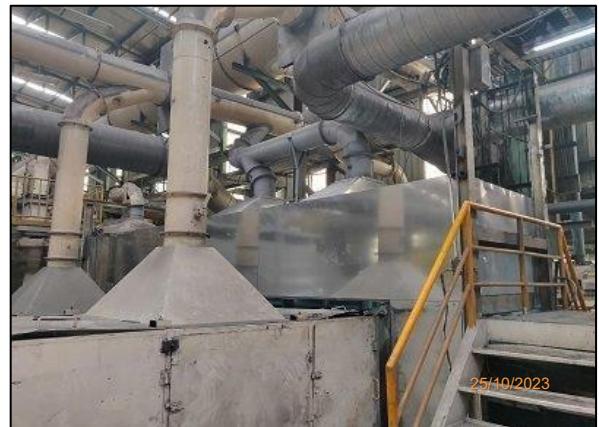
- <u>ดำเนินการปรับปรุงและคืนสภาพเครื่องจักรเพื่อแก้ไขปัญหาเรื่องเสียงดังเกินมาตรฐานบริเวณ (แยกก้าน) ให้แล้วเสร็จในเดือนสิงหาคม 2552 ประกอบโบลท์และน็อตโดยใช้ Self lock nut ในตำแหน่งที่ชำรุด เปลี่ยนแผ่นเหล็กกันกระแทกเป็นม้วนยาง เปลี่ยนฝาครอบรางเขย่าบริเวณทางลาดจากแผ่นเหล็กเป็นแผ่นยาง ติดตั้งห้องกันเสียงครอบรางเขย่า เปลี่ยนโครงขาของรางเขย่า เป็นต้น</u>	- ติดตั้งห้องกันเสียงครอบรางเขย่าเรียบร้อยแล้ว	ไม่พบปัญหา	ภาพที่ 2.2-16 ห้องกันเสียงครอบรางเขย่า

ภาพที่ 2.2-16 ห้องกันเสียงครอบรางเขย่า

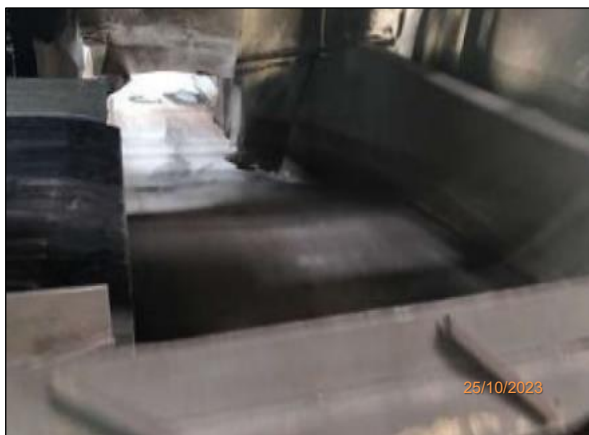
- เปลี่ยนรางเขย่าให้เป็นสายพานเหล็ก (Apron Conveyor) เพื่อลดระดับเสียงดังจากการกระแทกของชิ้นงาน กรณีที่ไม่สามารถแก้ไขปัญหาเรื่องเสียงดังบริเวณแยกก้านด้วยวิธีอื่นได้	- ติดตั้งยางรองอุปกรณ์การผลิตในบริเวณที่มีระดับเสียงดัง ได้แก่ บริเวณรื้อแบบ (แยกก้าน) Line b1 บริเวณรื้อแบบ (แยกก้าน) Line b2 Casting Cooler Line b1 และบริเวณเจียรแต่ง Line b1 เรียบร้อยแล้ว อีกทั้งเพิ่มเติมการติดตั้ง cover ใต้ราง Casting Cooler B1 และเปลี่ยนพื้นรางเขย่า second cooling B2 เพื่อลดระดับเสียงดังจากการกระแทกของชิ้นงานแล้ว	ไม่พบปัญหา	ภาพที่ 2.2-17 พื้นรางเขย่า

ภาพที่ 2.2-17 พื้นรางเขย่า

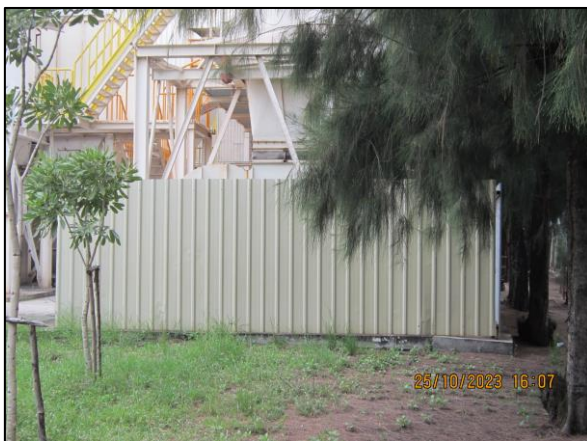
- กรณีที่พบว่าภายนอกอาคารมีผลกระทบเรื่องเสียงดังให้ทางโรงงานรีบตรวจสอบหาที่มาของแหล่งกำเนิดเสียงดังและทำการแก้ไขด้วยวิธีที่เหมาะสม	- ปัจจุบันไม่พบปัญหาดังกล่าว โดยผลการตรวจวัดระดับเสียงในบรรยากาศ บริเวณริมรั้วโรงงานทั้ง 4 สถานี พบว่า Leq 24 hr มีค่าอยู่ในช่วง 51.8-63.3 เดซิเบลเอ และ Lmax มีค่าอยู่ในช่วง 76.6-108.0 เดซิเบลเอ ซึ่งมีค่าอยู่ในเกณฑ์มาตรฐานระดับเสียงโดยทั่วไป ตามประกาศกระทรวงอุตสาหกรรม กำหนดค่าระดับเสียงการรบกวนและระดับเสียงที่เกิดจากการประกอบกิจการโรงงาน พ.ศ. 2548 กำหนดสำหรับระดับเสียงรบกวน มีค่าอยู่ในช่วง -0.8-8.6 เดซิเบลเอ ซึ่งมีค่าไม่เกินเกณฑ์มาตรฐานค่าระดับเสียงรบกวน ตามประกาศคณะกรรมการสิ่งแวดล้อมแห่งชาติ ฉบับที่ 29 พ.ศ. 2550 ซึ่งไม่ถือว่าเป็นเสียงรบกวน อีกทั้งยังได้ทำการติดตั้งแผ่นกันเสียงบริเวณเครื่องจักรที่มีเสียงดังทางด้านทิศเหนือ และดูแลตรวจสอบเป็นประจำเพื่อป้องกันไม่ให้เกิดผลกระทบด้านเสียง	ไม่พบปัญหา	รายละเอียดในบทที่ 3 และภาคผนวกที่ 3  ภาพที่ 2.2-21 แผ่นกันเสียงด้านทิศเหนือ

ภาพที่ 2.2-21 แผ่นกั้นเสียงด้านทิศเหนือ

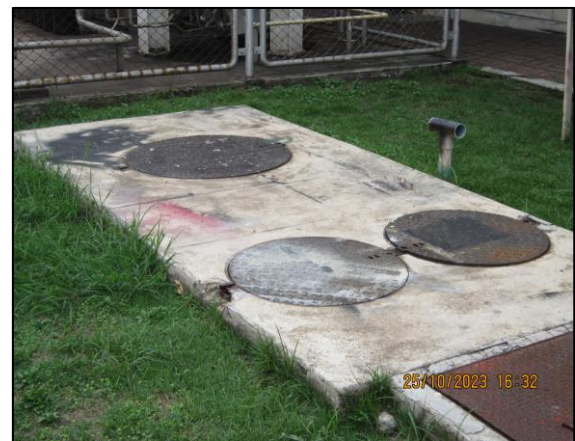
<b>4. คุณภาพน้ำ</b> <b>4.1 การจัดการน้ำเสียและน้ำทิ้งที่เกิดจากโครงการผลิตเหล็ก หล่อรูปพรรณ</b> - ติดตั้งระบบบำบัดน้ำเสียสำเร็จรูปที่สามารถบำบัดน้ำเสียที่เกิดจากการอุปโภค-บริโภคของพนักงานได้อย่างเพียงพอ เพื่อเป็นการบำบัดขั้นต้นก่อนระบายน้ำทิ้งลงสู่ท่อระบายน้ำเสียรวมของการนิคมฯ	- ติดตั้งระบบบำบัดแบบสำเร็จรูป Septic Tank เพื่อรองรับน้ำเสียที่เกิดจากการอุปโภค-บริโภคของพนักงานก่อนปล่อยลงสู่ท่อระบายน้ำรวมของการนิคมฯ เรียบร้อยแล้ว	ไม่พบปัญหา	เอกสารแนบที่ 12 ผังแสดงการจัดการน้ำเสียของโครงการ ภาพที่ 2.2-22 Septic Tank

- รวบรวมน้ำระบายทิ้งจากระบบหล่อเย็นลงสู่สระน้ำด้านหน้าโครงการก่อนระบายลงสู่ท่อระบายน้ำเสียรวมของนิคมฯ	- รวบรวมน้ำทิ้งจากระบบหล่อเย็นลงสู่บ่อกักน้ำ ขนาด 135 ลบ.ม. ด้านหน้าโรงงาน ก่อนระบายลงสู่ท่อระบายน้ำเสียรวมของนิคมฯ	ไม่พบปัญหา	ภาพที่ 2.2-23 บ่อกักน้ำด้านหน้าโรงงาน
<b>4.2 การจัดการน้ำเสียและน้ำทิ้งที่เกิดจากอาคารโรงชุบสี</b> - ติดตั้งระบบบำบัดน้ำเสียสำเร็จรูปได้ไม่น้อยกว่า 2.16 ลบ.ม./วัน เพื่อบำบัดน้ำเสียจากการอุปโภค-บริโภคของพนักงาน	- ติดตั้งระบบบำบัดแบบสำเร็จรูป Septic Tank เพื่อรองรับน้ำเสียที่เกิดจากการอุปโภค-บริโภค เรียบร้อยแล้ว	ไม่พบปัญหา	ภาพที่ 2.2-22 Septic Tank

ภาพที่ 2.2-22 Septic Tank

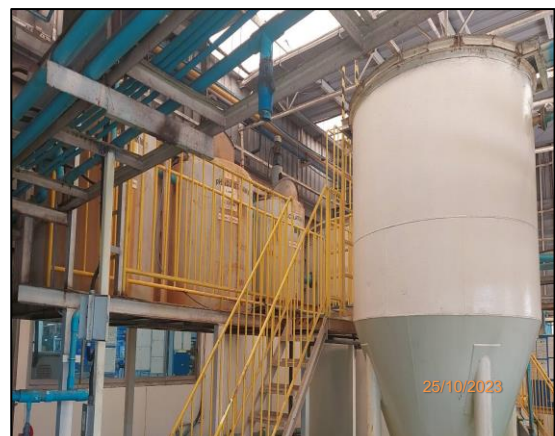
- ติดตั้งระบบบำบัดน้ำเสียทางเคมีของโครงการที่สามารถบำบัดน้ำเสียได้ไม่น้อยกว่า 4 ลูกบาศก์เมตร/ชั่วโมง ให้แล้วเสร็จก่อนเปิดดำเนินการ	- ATFB ติดตั้งระบบบำบัดน้ำเสียเคมี โดยสามารถรองรับปริมาณน้ำได้ไม่น้อยกว่า 4 ลูกบาศก์เมตร/ชั่วโมง เรียบร้อยแล้ว	ไม่พบปัญหา	ภาพที่ 2.2-24 ระบบบำบัดน้ำเสียทางเคมี

ภาพที่ 2.2-24 ระบบบำบัดน้ำเสียทางเคมี

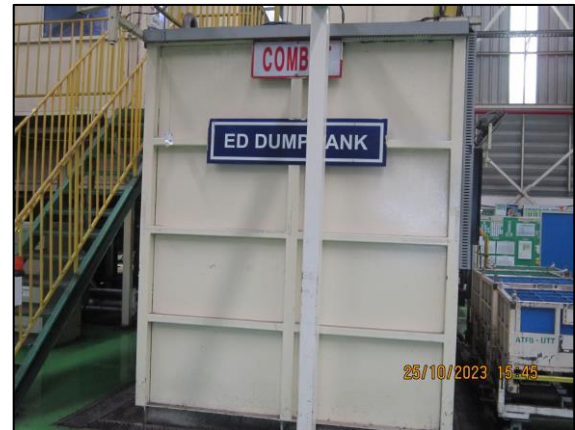
- ในกรณีฉุกเฉิน เช่น ต้องมีการซ่อมแซมถัง ให้ระบายสารเคมีลงสู่ Dump Tank ก่อน เมื่อทำการซ่อมแซมถังแล้วเสร็จให้ระบายสารเคมีกลับเข้าสู่ถังเดิม	- ปัจจุบันยังไม่มีกรณีฉุกเฉินที่ต้องมีการซ่อมแซมถัง หากแต่เมื่อเกิดกรณีดังกล่าว ทาง ATFB จะระบายสารเคมีลงสู่ Dump Tank และเมื่อทำการซ่อมแซมถังแล้วเสร็จจะระบายสารเคมีกลับเข้าสู่ถังเดิม	ไม่พบปัญหา	ภาพที่ 2.2-26 Dump Tank

ภาพที่ 2.2-26 Dump Tank

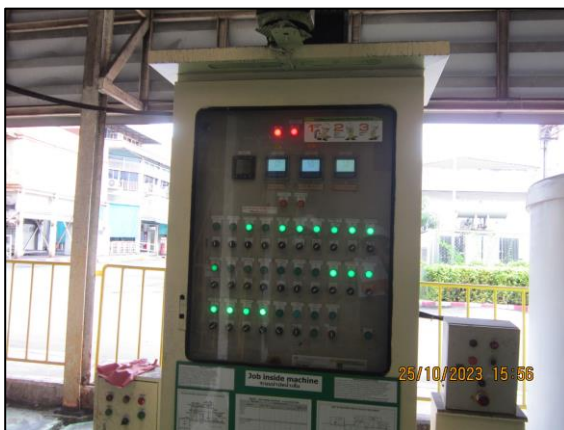
- ติดตั้งระบบอัตโนมัติที่สามารถตรวจวัดค่า pH ของน้ำที่ผ่านการบำบัดด้วยระบบบำบัดน้ำเสียเคมีตลอดเวลา	- ATFB ได้ติดตั้งเครื่องตรวจวัด pH อัตโนมัติที่ระบบบำบัดน้ำเสียเคมีบริเวณอาคารชุบสี เรียบร้อยแล้ว	ไม่พบปัญหา	ภาพที่ 2.2-27 ระบบตรวจวัด pH อัตโนมัติ

ภาพที่ 2.2-27 ระบบตรวจวัด pH อัตโนมัติ

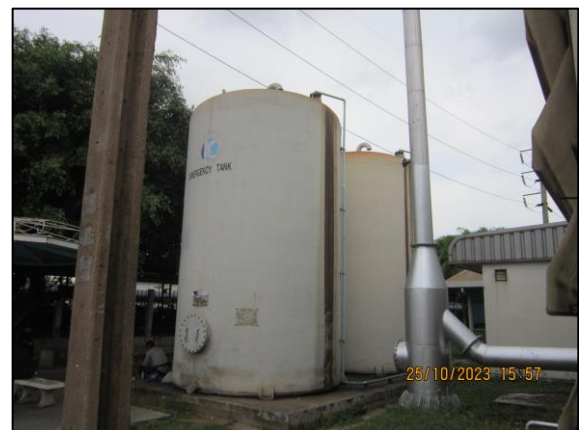
- ติดตั้งถัง Emergency tank จำนวน 2 ถัง ความจุรวม 100 ลูกบาศก์เมตร เพื่อรองรับน้ำที่เพิ่มขึ้นจากอาคารโรงชุบสีทั้งหมดประมาณ 70.25 ลูกบาศก์เมตร/วัน ที่มีคุณภาพไม่ได้ตามเกณฑ์ มาตรฐานของนิคมฯ ให้ได้อย่างน้อย 1 วัน	- ติดตั้งถัง Emergency Tank จำนวน 2 ถัง เพื่อรองรับน้ำที่เพิ่มขึ้นจากอาคารโรงชุบสีทั้งหมด	ไม่พบปัญหา	ภาพที่ 2.2-28 Emergency Tank 2 ถัง ขนาด 100 ลบ.ม.

ภาพที่ 2.2-28 Emergency Tank 2 ถึง  
ขนาด 100 ลบ.ม.
