ภาคผนวกที่ 1

| เอกสารแนบที่ 4 | รายงานการดูแลบำรุงรักษาระบบควบคุมมลพิษทางอากาศ |

เอกสารแนบที่ 4 รายงานการดูแลบำรุงรักษา
ระบบควบคุมมลพิษทางอากาศ

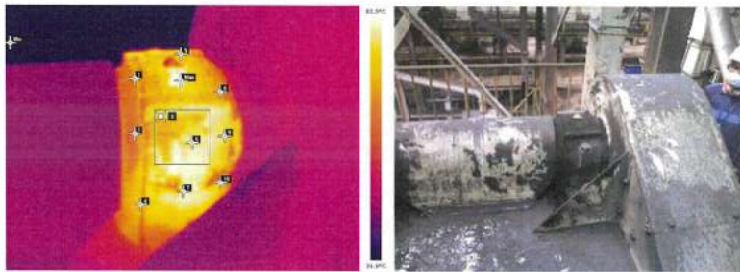
Bearing fan

Date created: 13/03/2023 14:50
 Location: ATFB (Sand plant B2)
 Operator:
 Infrared camera: SKF TKT1 21
 Machine designation:
 Global emissivity: 0.95
 Reflected temperature: 31.6°C
 Ambient temperature: 31.6°C
 Min temperature / emissivity: 30.0°C / 0.95
 Max temperature / emissivity: 84.6°C / 0.95

| 1 | Avg: 78.3°C Min: 68.0°C Emissivity: 0.94 Max: 84.0°C | 5 | Temperature: 72.1°C Emissivity: 0.95 | 8 | Temperature: 68.0°C Emissivity: 0.95 |

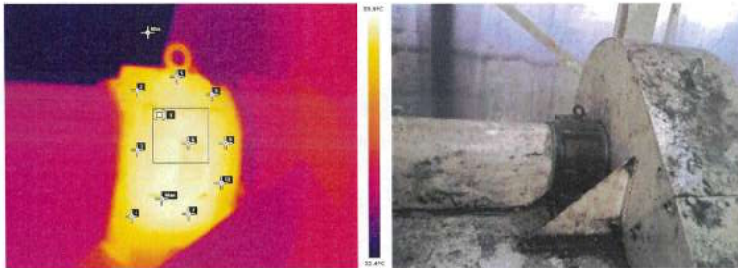
Bearing fan

Date created: 13/03/2023 14:50
 Location: ATFB (Molding B2)
 Operator:
 Infrared camera: SKF TKT1 21
 Machine designation:
 Global emissivity: 0.95
 Reflected temperature: 32.3°C
 Ambient temperature: 32.3°C
 Min temperature / emissivity: 32.2°C / 0.95
 Max temperature / emissivity: 59.8°C / 0.95

| 1 | Avg: 58.8°C Min: 55.5°C Emissivity: 0.94 Max: 59.7°C | 5 | Temperature: 57.6°C Emissivity: 0.95 | 8 | Temperature: 56.5°C Emissivity: 0.95 |

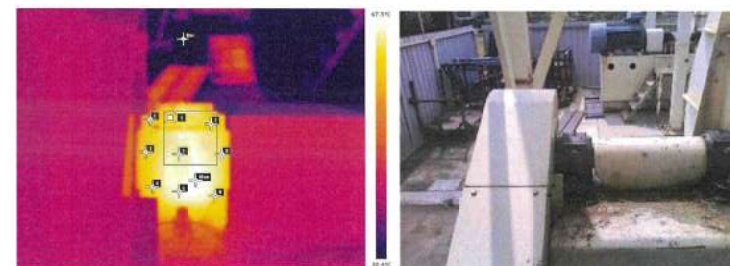
Bearing fan

Date created: 13/03/2023 14:50
Location: ATFB (Melting B2)
Operator:
Infrared camera: SKF TKT 21
Machine designation:
Global emissivity: 0.95
Reflected temperature: 29.4°C
Ambient temperature: 29.4°C
Min temperature / emissivity: 27.6°C / 0.95
Max temperature / emissivity: 68.8°C / 0.95

| 1 | Avg: 65.3°C Emissivity: 0.94 Max: 68.3°C | 4 | Temperature: 63.6°C Emissivity: 0.95 | 7 | Temperature: 63.2°C Emissivity: 0.95 |

ค่าความร้อนของเบร้งอยู่ในระดับปกติ ควรเดินสารหล่อลื่นตามระยะเวลาที่กำหนด และหมั่นตรวจเช็ค
ระบบอย่างสม่ำเสมอหลังจากเลิกใช้งาน

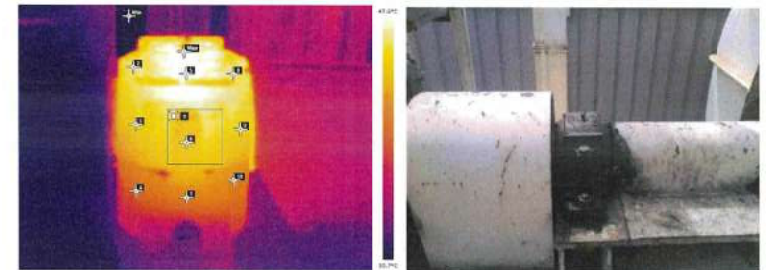
Date created: 13/03/2023 14:50
Location: ATFB (Tapping B2)
Operator:
Infrared camera: SKF TKT1 21
Machine designation:
Global emissivity: 0.95
Reflected temperature: 30.5°C
Ambient temperature: 30.5°C
Min temperature / emissivity: 32.1°C / 0.95
Max temperature / emissivity: 48.6°C / 0.95

| 1 | Avg: 45.6°C Min: 44.2°C Emissivity: 0.94 Max: 47.2°C | 5 | Temperature: 48.2°C Emissivity: 0.95 | 3 | Temperature: 46.5°C Emissivity: 0.95 |

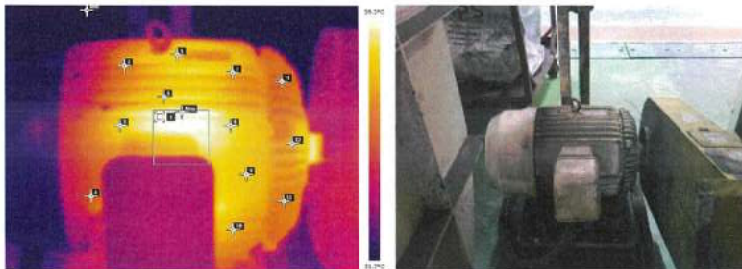
Fan Motor Shot blast B2 (No.2)

Date created: 13/03/2023 14:50
 Location: ATFB (Shot blast B2)
 Operator:
 Infrared camera: SKF TKT1 21
 Machine designation:
 Global emissivity: 0.95
 Reflected temperature: 33.5°C
 Ambient temperature: 33.5°C
 Min temperature / emissivity: 29.9°C / 0.95
 Max temperature / emissivity: 61.0°C / 0.95

| 1 | Avg: 54.5°C Min: 39.7°C Emissivity: 0.94 Max: 61.3°C | 6 | Temperature: 56.3°C Emissivity: 0.95 | 10 | Temperature: 52.4°C Emissivity: 0.95 |

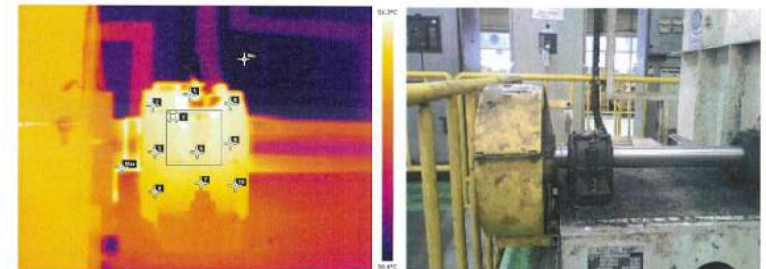
Date created: 13/03/2023 14:50
 Location: ATFB (Shot blast B2)
 Operator:
 Infrared camera: SKF TKT1 21
 Machine designation:
 Global emissivity: 0.95
 Reflected temperature: 33.3°C
 Ambient temperature: 33.3°C
 Min temperature / emissivity: 28.3°C / 0.95
 Max temperature / emissivity: 53.7°C / 0.95

| 1 | Avg: 50.7°C Min: 47.7°C Emissivity: 0.94 Max: 51.9°C | 5 | Temperature: 51.4°C Emissivity: 0.95 | 8 | Temperature: 51.0°C Emissivity: 0.95 |

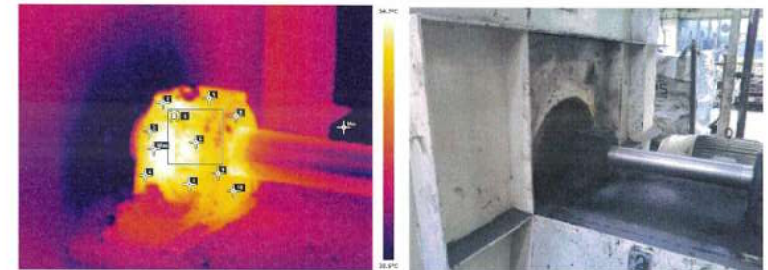
Date created: 13/03/2023 14:50
Location: ATFB (Shot blast B2)
Operator:
Infrared camera: SKF TKT1 21
Machine designation:
Global emissivity: 0.95
Reflected temperature: 33.6°C
Ambient temperature: 33.6°C
Min temperature / emissivity: 32.3°C / 0.95
Max temperature / emissivity: 55.6°C / 0.95

| 1 | Avg: 53.0°C Min: 48.2°C Emissivity: 0.94 Max: 55.3°C | 5 | Temperature: 51.5°C Emissivity: 0.95 | 3 | Temperature: 51.8°C Emissivity: 0.95 |

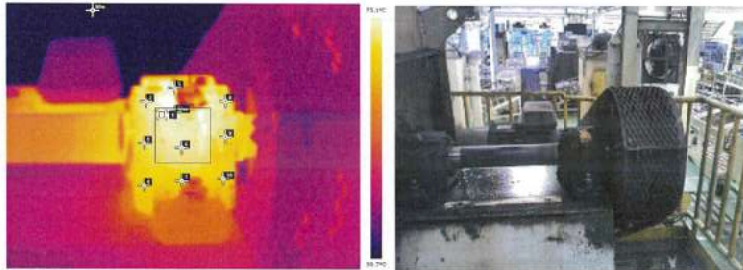
Global emissivity: 0.95
 Reflected temperature: 33.0°C
 Ambient temperature: 33.0°C
 Min temperature / emissivity: 28.9°C / 0.95
 Max temperature / emissivity: 76.6°C / 0.95

| 1 | Avg: 73.4°C Min: 54.2°C Emissivity: 0.94 Max: 77.0°C | 5 | Temperature: 74.0°C Emissivity: 0.95 | 8 | Temperature: 71.6°C Emissivity: 0.95 |
