## บทที่ 2

### การปฏิบัติตามมาตรการป้องกันและแก้ไขผลกระทบสิ่งแวดล้อม

#### 2.1 ผลการปฏิบัติตามมาตรการป้องกันและแก้ไขผลกระทบสิ่งแวดล้อม

โครงการบ้านเอื้ออาทร จังหวัดจันทบุรี ประจำเดือนกรกฎาคม - ธันวาคม 2566

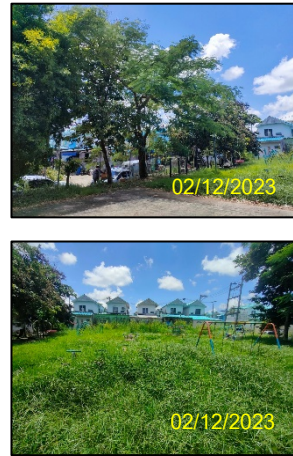
<p>พื้นที่สีเขียว</p>
