โครงการ เขาหลัก ลากูน่า รีสอร์ท ตั้งอยู่ที่ถนนเพชรเกษม ตำบลคึกคัก อำเภอตะกั่วป่า จังหวัดพังงา เป็นโครงการประเภทโรงแรมที่มีจำนวนห้องพัก 152 ห้อง ของบริษัท เขาหลักลากูน่า จำกัด โครงการประกอบด้วย ห้องพักแบบบังกะโล โรงแรม 1 ชั้น 2 ชั้น และ 3 ชั้น อาคารส่วนต้อนรับ และร้านอาหาร ได้ดำเนินการศึกษาและจัดทำรายงานการวิเคราะห์ผลกระทบสิ่งแวดล้อม (EIA) เสนอต่อสำนักงานนโยบายและแผนทรัพยากรธรรมชาติและสิ่งแวดล้อม (สผ.) และได้รับความเห็นชอบในรายงานฯ จากคณะกรรมการผู้ชำนาญการพิจารณารายงานการวิเคราะห์ผลกระทบสิ่งแวดล้อมด้านอาคาร การ จัดสรรที่ดิน และบริการชุมชนในการประชุมครั้งที่ 23/2549 เมื่อวันที่ 30 พฤษภาคม 2549 ตามหนังสือเลขที่ ทส 1009/7396 ลงวันที่ 28 สิงหาคม 2549 ดังแสดงในภาคผนวก ก. ทั้งนี้ หนังสือฉบับดังกล่าวได้กำหนดให้ทางโครงการทำการติดตามตรวจสอบผลกระทบสิ่งแวดล้อม และรายงานผลการติดตามตรวจสอบผลกระทบสิ่งแวดล้อมเสนอต่อสผ. และหน่วยงานที่เกี่ยวข้องเพื่อพิจารณาทุก 6 เดือน

1.2.1 ชื่อโครงการ เขาหลัก ลากูน่า รีสอร์ท

โครงการได้ดำเนินการติดตามตรวจสอบผลกระทบสิ่งแวดล้อม ระหว่างเดือนกรกฎาคมถึงธันวาคม 2566 ประกอบด้วย ระบบบำบัดน้ำเสีย และน้ำใช้ แสดงดังตารางที่ 1.4-1 แผนการติดตามตรวจสอบผลกระทบสิ่งแวดล้อมโครงการ เขาลัก ลากูน่า รีสอร์ท (ระยะดำเนินการ)

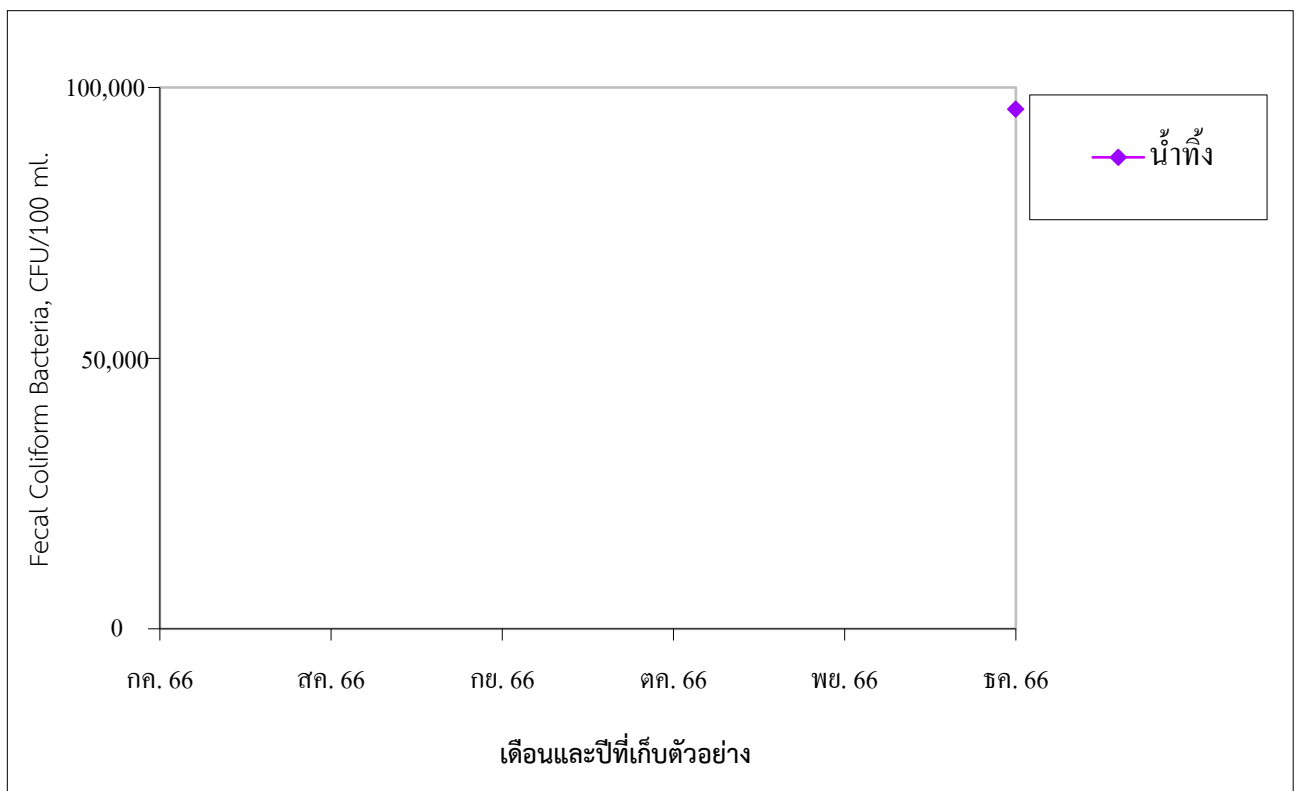
รูปที่ 3.2.1-7 : ผลการวิเคราะห์ค่า Fecal Coliform Bacteria ในน้ำทิ้ง

อยู่ในเกณฑ์มาตรฐานฯ ที่กำหนดต้องมีค่าไม่เกิน 20 มก./ล. นอกจากนี้ มีปริมาณ **ฟิคอลโคลิฟอร์มแบคทีเรีย** 92,000 ซีเอฟยู/100 มล. ซึ่งสำหรับฟิคอลโคลิฟอร์มแบคทีเรียเพียงจะมีการตรวจวิเคราะห์เฉพาะในเดือนธันวาคม ส่วนในช่วง ก.ค. - พ.ย. นั้นไม่ได้ตรวจวิเคราะห์
