## บทที่ 2

### การติดตามตรวจสอบการปฏิบัติตามมาตรการป้องกัน และแก้ไขผลกระทบสิ่งแวดล้อม

สำหรับผลการปฏิบัติตามมาตรการป้องกันและแก้ไขผลกระทบสิ่งแวดล้อมระยะดำเนินการระหว่างเดือนกรกฎาคม-ธันวาคม พ.ศ. 2566 โครงการ ดี คอนโด พนา บริษัทที่ปรึกษา ได้ดำเนินการตรวจสอบรายละเอียดการดำเนินโครงการในปัจจุบันที่เปลี่ยนแปลงหรือเพิ่มเติมจากที่เสนอไว้ในรายงานการประเมินผลกระทบสิ่งแวดล้อมของโครงการ และตรวจสอบการปฏิบัติตามมาตรการฯ ที่ได้กำหนด โดยวิธีการตรวจสอบพื้นที่หน้างาน ประกอบกับการตรวจสอบเอกสาร และสัมภาษณ์ผู้เกี่ยวข้อง

จากการลงพื้นที่ตรวจสอบการปฏิบัติตามมาตรการป้องกันและแก้ไขผลกระทบสิ่งแวดล้อมระยะดำเนินการ โครงการ ดี คอนโด พนา เมื่อวันที่ 18 ธันวาคม 2566 ที่ผ่านมาสามารถสรุปผลการปฏิบัติตามมาตรการดังรายละเอียดในตารางที่ 2-1 โดยมีรายละเอียดดังนี้

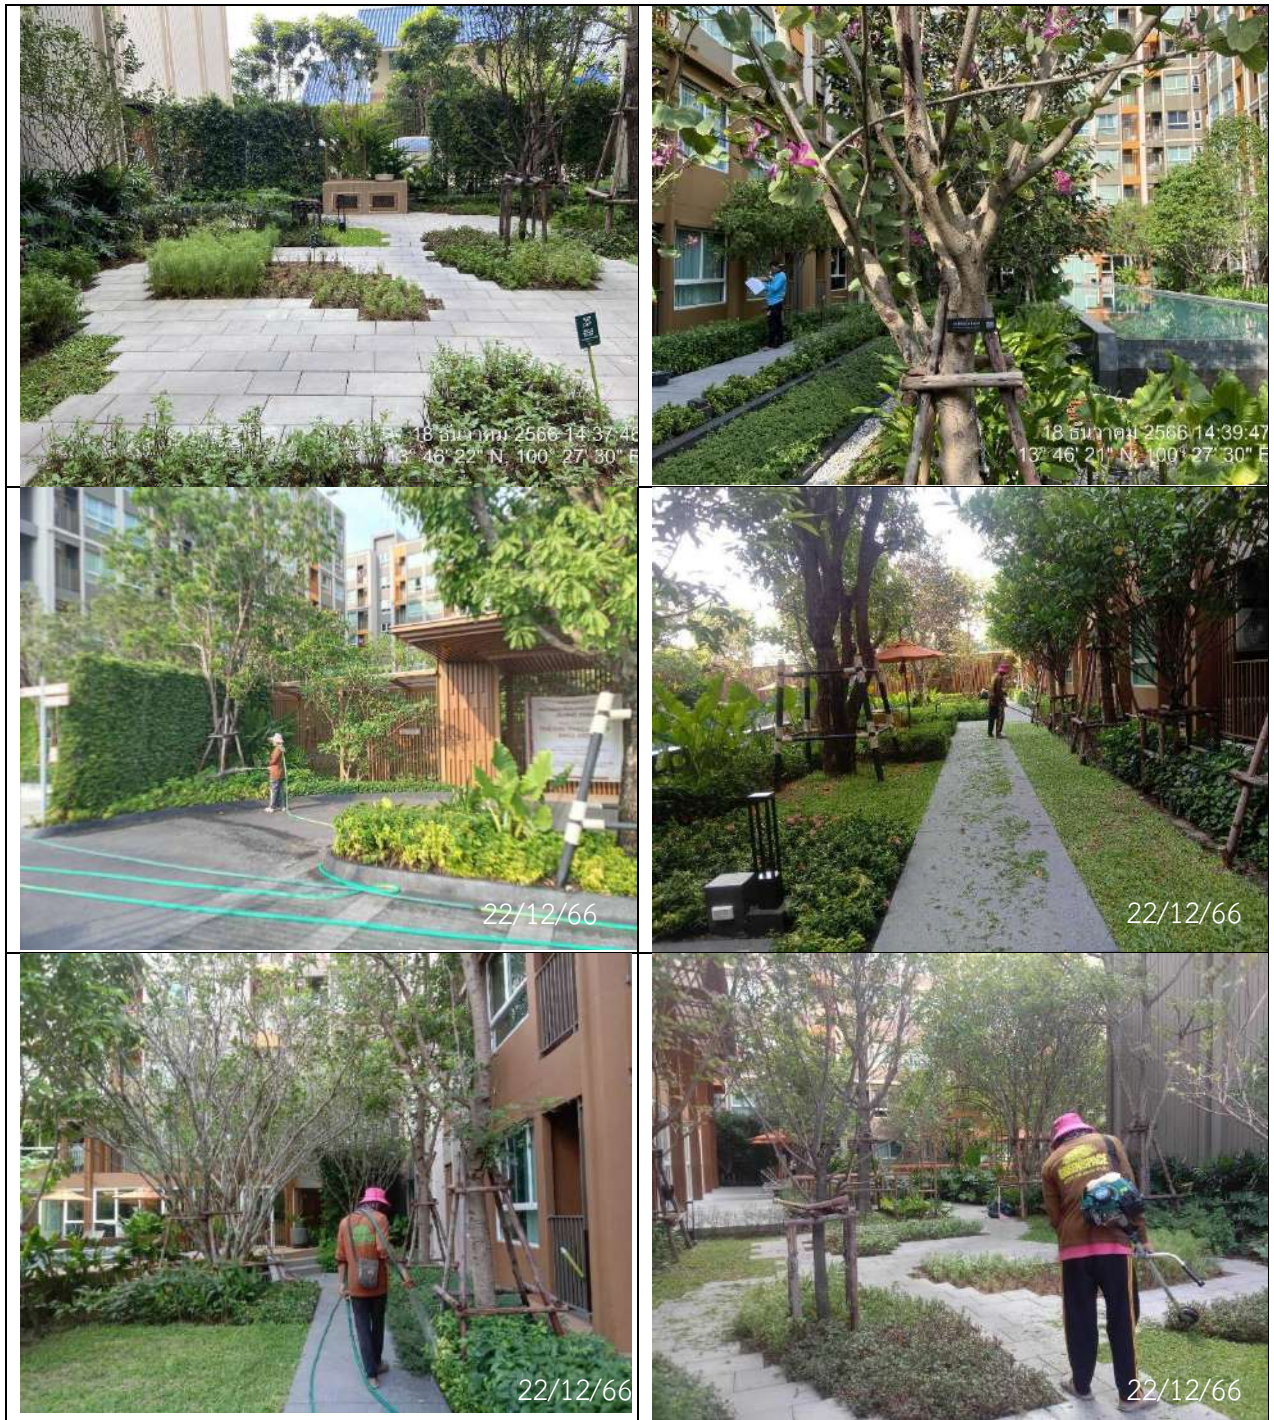
| องค์ประกอบทางสิ่งแวดล้อมและคุณค่าต่าง ๆ | เงื่อนไขตามมาตรการป้องกันและแก้ไขผลกระทบสิ่งแวดล้อม | ผลการปฏิบัติตามมาตรการ<br>✓ ปฏิบัติสอดคล้อง X ปฏิบัติไม่สอดคล้อง<br>○ ยังไม่ได้ดำเนินการ | ปัญหา อุปสรรคและการแก้ไข | หมายเหตุ | |
|---|---|---|---|---|---|
| 1.1 สภาพภูมิประเทศ | 1. จัดให้มีพื้นที่สีเขียว 1,690.08 ตารางเมตร<br>2. จัดให้มีเจ้าหน้าที่ดูแลบำรุงรักษาต้นไม้ภายในโครงการดังนี้<br>- การรดน้ำ รดในตอนเช้าหรือเย็น ช่วงที่อากาศไม่ร้อนจนเกินไป ซึ่งเวลาที่เหมาะสม คือ 6.00-8.00 น. และ 17.00 ถึง 21.00 น. ไม่รดน้ำในตอนกลางวันแดดจัด เพราะจะเกิดการรดน้ำในปริมาณที่มากกว่าปกติหรือรด วันละ 2 ครั้ง เข้าและเย็น<br>- การใส่ปุ๋ย ไม่ให้เม็ดปุ๋ยติดค้างอยู่ที่ใบและยอด เพราะจะทำให้เกิดอาการใบไหม้ได้ หรือใส่ก่อนรดน้ำ สำหรับการใส่ปุ๋ยทางใบและฉีดยาฆ่าแมลง ไม่ควรฉีดพ่นใน ขณะที่อากาศร้อนจัดจะทำให้ใบไหม้ ไม่ใส่ปุ๋ยบ่อยเกินไป ถ้าไม่จำเป็นเนื่องจากจะเป็นการเร่งการแตกใบใหม่ซึ่ง ใบอ่อนจะไม่ทนกับอากาศและแสงแดดที่ร้อนจัด | ✓ | จากการลงสำรวจพื้นที่โครงการเมื่อวันที่ 18 ธันวาคม 2566 และการสัมภาษณ์เจ้าหน้าที่ พบว่า โครงการมีการจัดให้มีพื้นที่สีเขียวตามที่กำหนด และได้มอบหมายให้เจ้าหน้าที่ดูแลพื้นที่สีเขียวในบริเวณต่าง ๆ ให้อยู่ในสภาพดีอย่างสม่ำเสมอ | - | รูปที่ 2.1 พื้นที่สีเขียวและการดูแล บำรุง รักษาพื้นที่สีเขียว |

| องค์ประกอบทางสิ่งแวดล้อมและคุณค่าต่าง ๆ | เงื่อนไขตามมาตรการป้องกันและแก้ไขผลกระทบสิ่งแวดล้อม | ผลการปฏิบัติตามมาตรการ<br>✓ ปฏิบัติสอดคล้อง X ปฏิบัติไม่สอดคล้อง<br>○ ยังไม่ได้ดำเนินการ | | ปัญหา อุปสรรคและการแก้ไข | หมายเหตุ |
|---|---|---|---|---|---|
| 1.2. ทรัพยากรดิน | 1. จัดให้มีพื้นที่สีเขียว 1,690.08 ตารางเมตร<br>2. จัดให้มีเจ้าหน้าที่คอยบำรุงดูแลต้นไม้ในโครงการให้เจริญเติบโตสวยงามอยู่เสมอ<br>3. เพิ่มความอุดมสมบูรณ์ของดินโดยการใส่ปุ๋ยคอกปุ๋ยหมัก ตามความเหมาะสม | ✓ | จากการลงสำรวจพื้นที่โครงการเมื่อวันที่ 18 ธันวาคม 2566 พบว่า โครงการมีการจัดให้มีพื้นที่สีเขียวตามที่กำหนดอีกทั้ง มอบหมายให้เจ้าหน้าที่ดูแลพื้นที่สีเขียวในบริเวณต่าง ๆ ให้อยู่ในสภาพดีอย่างสม่ำเสมอ | - | รูปที่ 2-1 พื้นที่สีเขียว และการดูแล บำรุง รักษาพื้นที่สีเขียว |

| องค์ประกอบทางสิ่งแวดล้อมและคุณค่าต่าง ๆ | เงื่อนไขตามมาตรการป้องกันและแก้ไขผลกระทบสิ่งแวดล้อม | ผลการปฏิบัติตามมาตรการ<br>✓ ปฏิบัติสอดคล้อง X ปฏิบัติไม่สอดคล้อง<br>○ ยังไม่ได้ดำเนินการ | | ปัญหา อุปสรรคและการแก้ไข | หมายเหตุ |
|---|---|---|---|---|---|
| | 4. จัดให้มีพื้นที่สีเขียวภายในโครงการ โดยปลูกไม้ยืนต้น ไม้พุ่ม และพืชคลุมดินให้มากที่สุดเพื่อป้องกันฝุ่นละออง | ✓ | จากการลงสำรวจพื้นที่โครงการเมื่อวันที่ 18 ธันวาคม 2566 พบว่า โครงการมีการจัดให้มีพื้นที่สีเขียวตามที่กำหนดโดยปลูกไม้ยืนต้น ไม้พุ่ม และพืชคลุมดินให้มากที่สุดเพื่อป้องกันฝุ่นละออง | - | รูปที่ 2-1 พื้นที่สีเขียว และการดูแล บำรุง รักษาพื้นที่สีเขียว |

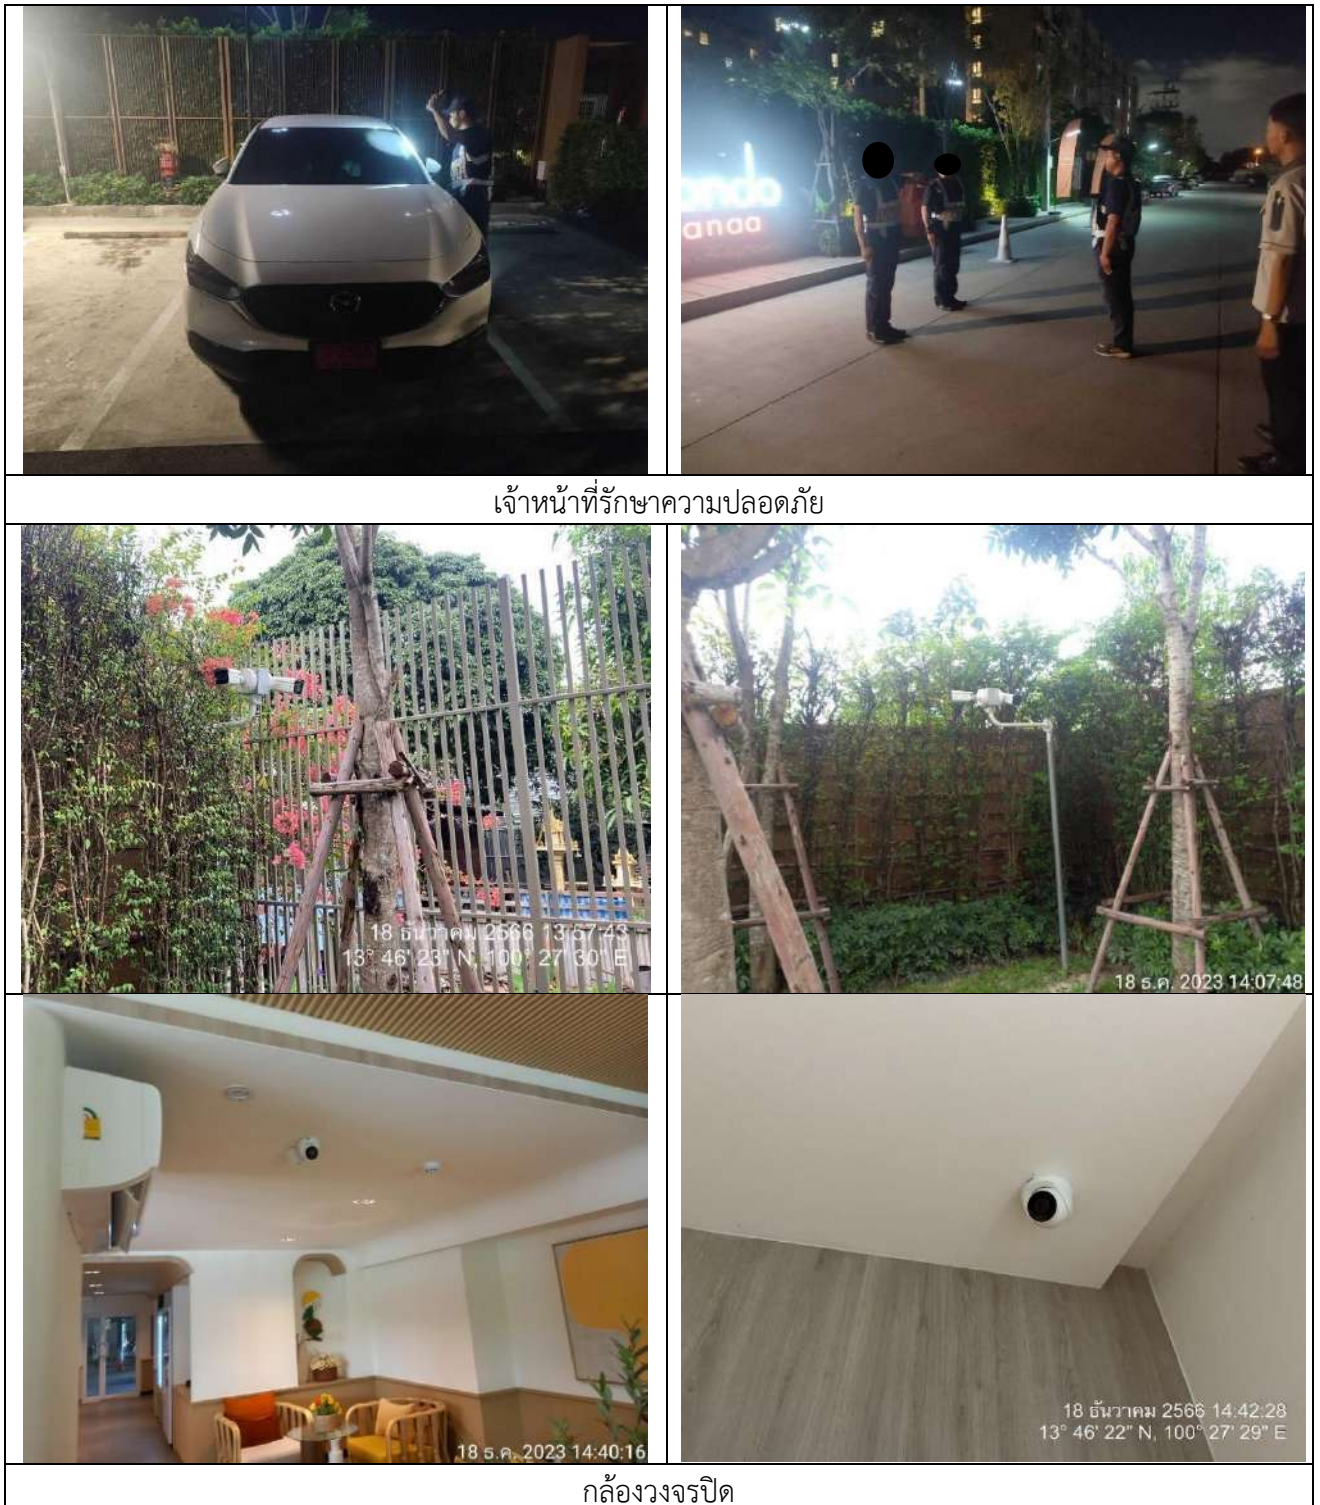
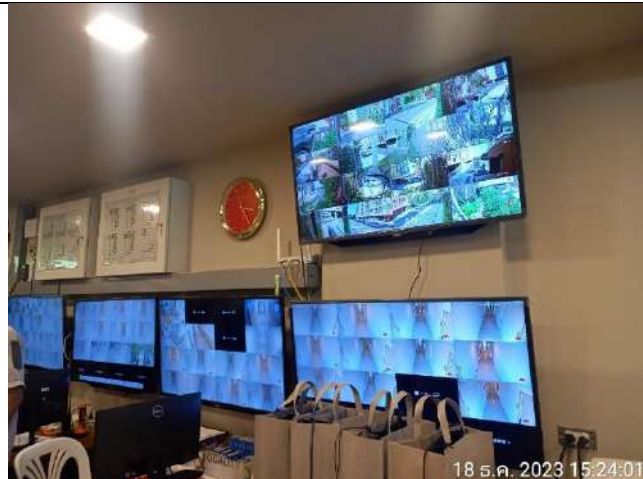
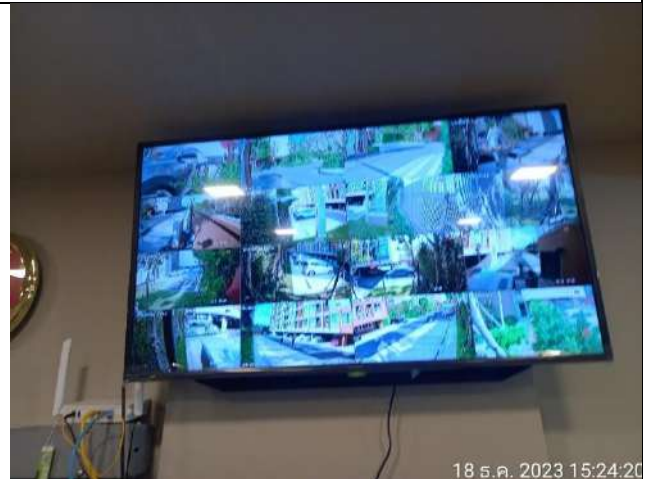
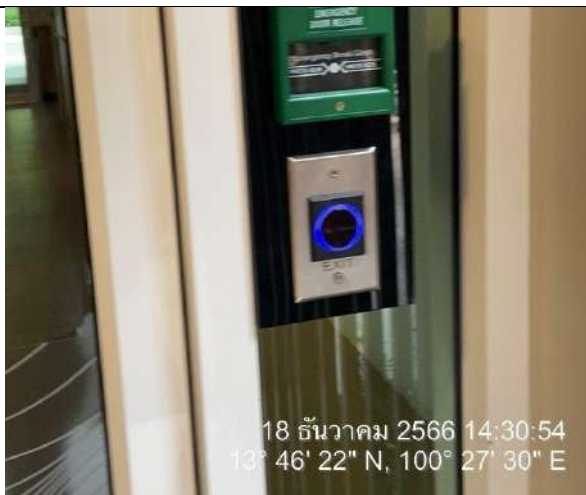
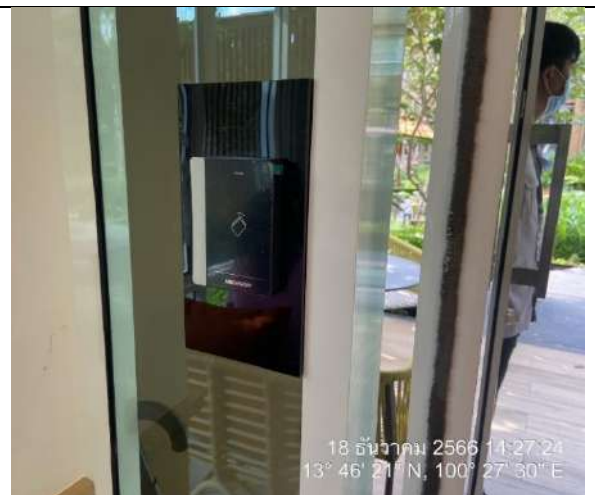
| องค์ประกอบทางสิ่งแวดล้อมและคุณค่าต่าง ๆ | เงื่อนไขตามมาตรการป้องกันและแก้ไขผลกระทบสิ่งแวดล้อม | ผลการปฏิบัติตามมาตรการ<br>✓ ปฏิบัติสอดคล้อง X ปฏิบัติไม่สอดคล้อง<br>○ ยังไม่ได้ดำเนินการ | ปัญหา อุปสรรคและการแก้ไข | หมายเหตุ | |
|---|---|---|---|---|---|
| | 3. จัดให้ มีเจ้าหน้าที่ดูแลแนวรั้วของโครงการโดยรอบ ให้อยู่ในสภาพที่ดีไม่ให้มีการพังทลายของดินสู่พื้นที่ข้างเคียง | ✓ | จากการสัมภาษณ์เจ้าหน้าที่ พบว่า โครงการมอบหมายให้เจ้าหน้าที่ดูแลแนวรั้วของโครงการโดยรอบให้อยู่ในสภาพที่ดีไม่ให้มีการพังทลายของดินสู่พื้นที่ข้างเคียงอย่างสม่ำเสมอ | - | รูปที่ 2-2 ระบบรักษาความปลอดภัย |

| องค์ประกอบทางสิ่งแวดล้อมและคุณค่าต่าง ๆ | เงื่อนไขตามมาตรการป้องกันและแก้ไขผลกระทบสิ่งแวดล้อม | ผลการปฏิบัติตามมาตรการ<br>✓ ปฏิบัติสอดคล้อง X ปฏิบัติไม่สอดคล้อง<br>○ ยังไม่ได้ดำเนินการ | | ปัญหา อุปสรรคและการแก้ไข | หมายเหตุ |
|---|---|---|---|---|---|
| | 7. จัดระบบการจราจรภายในโครงการให้ชัดเจน รวมถึง การ ควบคุมการปฏิบัติตามของผู้พักอาศัย<br>8. จัดให้มีเจ้าหน้าที่อำนวยความสะดวกด้านการจราจร บริเวณ ทางเข้า-ออก โครงการ | ✓ | จากการลงสำรวจพื้นที่โครงการเมื่อวันที่ 18 ธันวาคม 2566 พบว่า โครงการจัดให้มีระบบจราจรภายในโครงการเป็นการเดินรถแบบ 2 ทิศทาง (Two ways) โดยมีสัญลักษณ์บนพื้นทางที่มองเห็นได้อย่างชัดเจน และมีเจ้าหน้าที่รักษาความปลอดภัยดูแลความสะดวกจราจรบริเวณทางเข้า-ออก และพื้นที่ภายในโครงการ | - | รูปที่ 2-2 ระบบรักษาความปลอดภัย |

| องค์ประกอบ<br>ทางสิ่งแวดล้อมและ<br>คุณค่าต่าง ๆ | เงื่อนไขตามมาตรการป้องกัน<br>และแก้ไขผลกระทบสิ่งแวดล้อม | ผลการปฏิบัติตามมาตรการ<br>✓ ปฏิบัติสอดคล้อง X ปฏิบัติไม่สอดคล้อง<br>○ ยังไม่ได้ดำเนินการ | | ปัญหา อุปสรรค<br>และการแก้ไข | หมายเหตุ |
|---|---|---|---|---|---|
| | 2. จัดระบบการจราจรภายในโครงการให้ชัดเจน รวมถึง<br>การ ควบคุมการปฏิบัติตามของผู้พักอาศัย<br>3. จัดให้มีเจ้าหน้าที่อำนวยความสะดวกด้านการจราจร<br>บริเวณทางเข้า-ออก โครงการ | ✓ | จากการลงสำรวจพื้นที่โครงการเมื่อวันที่ 18 ธันวาคม<br>2566 พบว่า โครงการจัดให้มีระบบจราจรภายในโครงการ<br>เป็นการเดินรถแบบ 2 ทิศทาง (Two ways) โดยมี<br>สัญลักษณ์บนพื้นทางที่มองเห็นได้อย่างชัดเจน และมี<br>เจ้าหน้าที่รักษาความปลอดภัยดูแลความสะดวกจราจร<br>บริเวณทางเข้า-ออก และพื้นที่ภายในโครงการ | - | รูปที่ 2-2 ระบบรักษาความ<br>ปลอดภัย |

| องค์ประกอบ<br>ทางสิ่งแวดล้อมและ<br>คุณค่าต่าง ๆ | เงื่อนไขตามมาตรการป้องกัน<br>และแก้ไขผลกระทบสิ่งแวดล้อม | ผลการปฏิบัติตามมาตรการ<br>✓ ปฏิบัติสอดคล้อง X ปฏิบัติไม่สอดคล้อง<br>○ ยังไม่ได้ดำเนินการ | ปัญหา อุปสรรค<br>และการแก้ไข | หมายเหตุ |
|---|---|---|---|---|
| 1.4 ระดับเสียงและ<br>1.5 ความสั่นสะเทือน | 1. จัดให้มีเจ้าหน้าที่รักษาความปลอดภัยคอยควบคุมดูแลยานพาหนะไม่ให้เกิดความเร็วเกินกำหนด และไม่ให้เร่งเครื่องยนต์ระดับเสียงดัง<br>2. กำหนดกฎระเบียบการห้ามส่งเสียงดังในยามวิกาล | ✓ | จากการสัมภาษณ์เจ้าหน้าที่ และจากการลงสำรวจพื้นที่โครงการเมื่อวันที่ 18 ธันวาคม 2566 พบว่า โครงการจัดให้มีเจ้าหน้าที่รักษาความปลอดภัยคอยอำนวยความสะดวกด้านการจราจร ความเรียบร้อยภายในโครงการและออกกฎระเบียบการห้ามส่งเสียงดังในยามวิกาล | -<br>รูปที่ 2-2 ระบบรักษาความปลอดภัย |

ไม้กั้นทางเข้า-ออกโครงการและการแลกบัตร

ห้องควบคุมระบบ CCTV

ประตูคีย์การ์ด

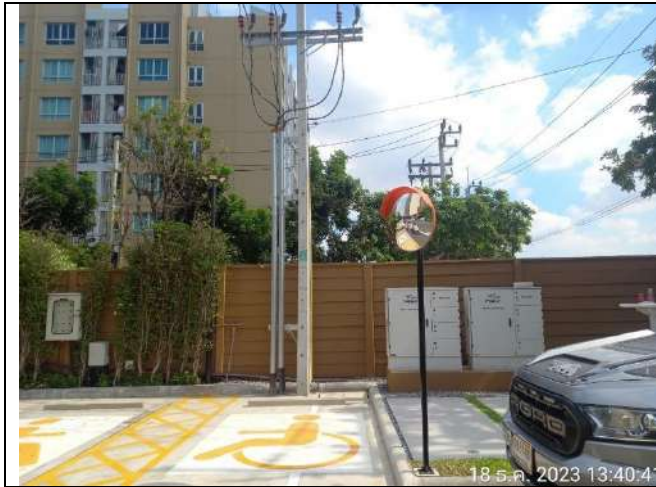
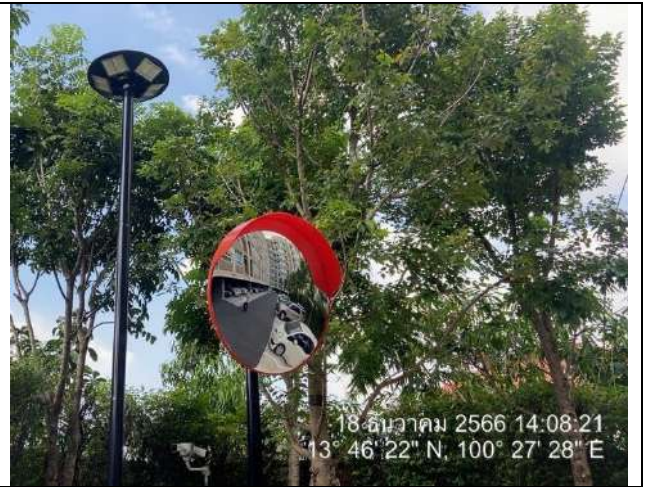
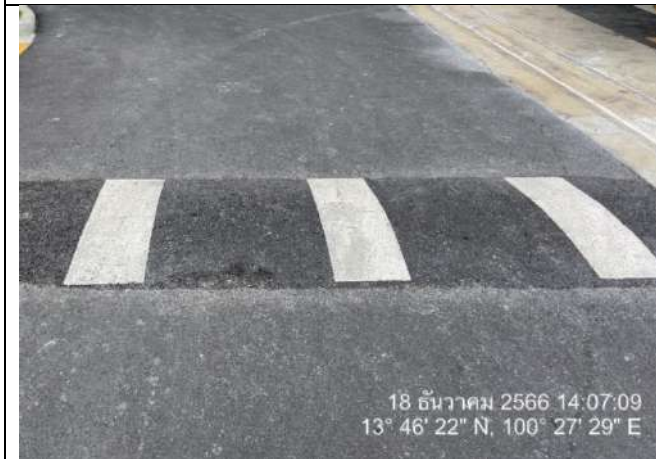
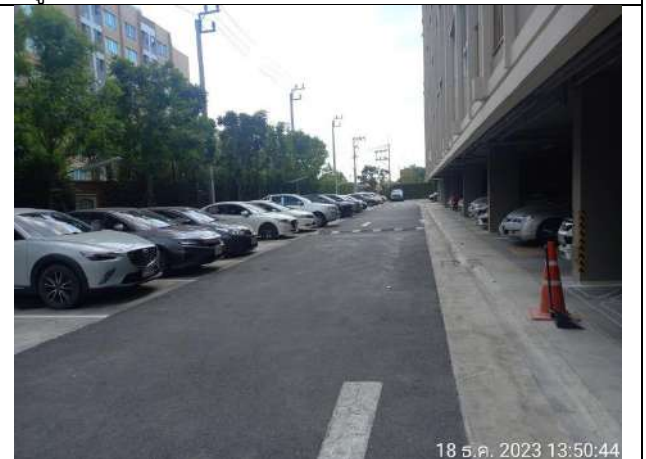
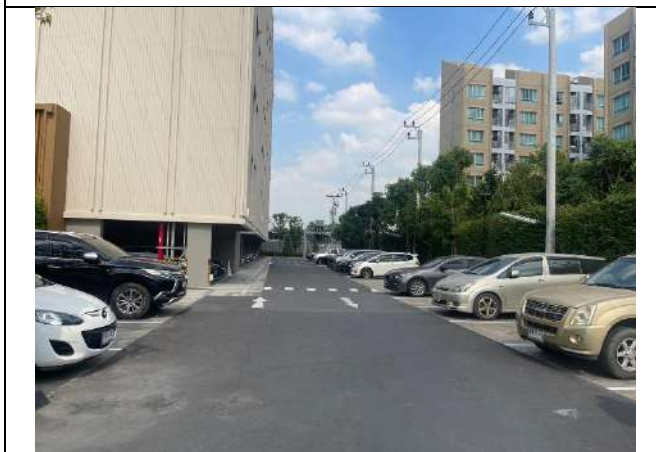
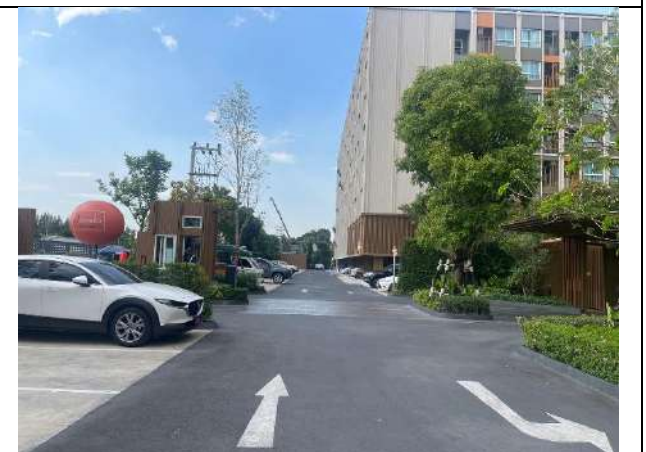
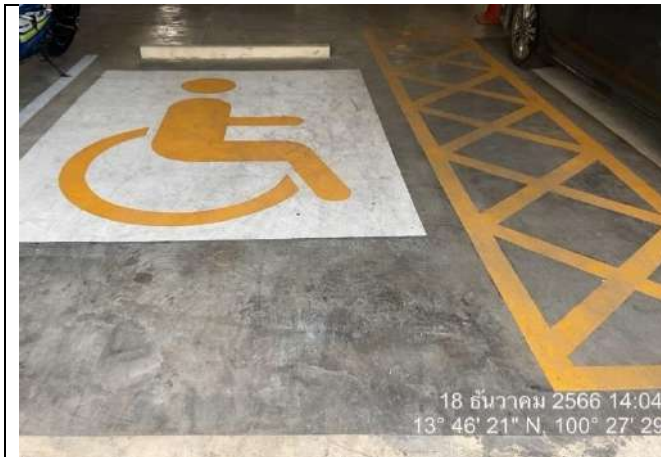
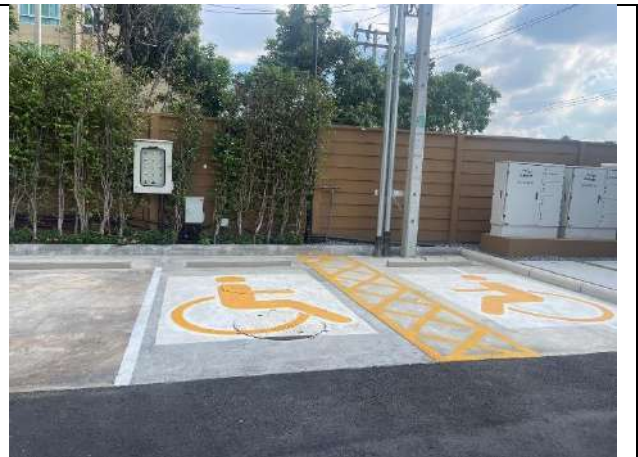
รูปที่ 2-3 ป้าย สัญลักษณ์จราจร บริเวณพื้นที่โครงการ

| องค์ประกอบทางสิ่งแวดล้อมและคุณค่าต่าง ๆ | เงื่อนไขตามมาตรการป้องกันและแก้ไขผลกระทบสิ่งแวดล้อม | ผลการปฏิบัติตามมาตรการ<br>✓ ปฏิบัติสอดคล้อง X ปฏิบัติไม่สอดคล้อง<br>○ ยังไม่ได้ดำเนินการ | | ปัญหา อุปสรรคและการแก้ไข | หมายเหตุ |
|---|---|---|---|---|---|
| | 5. จัดทำป้ายและสัญลักษณ์การจราจรบนถนนให้ชัดเจน และไม่ก่อให้เกิดความสับสนของผู้ขับขี่ ทำให้การเคลื่อนตัวของรถในโครงการและบริเวณทางเข้า-ออกโครงการสามารถทำได้อย่าง คล่องตัวและปลอดภัย<br>6. จัดตั้งป้ายห้ามติดเครื่องยนต์ทั้งไว้ในบริเวณลานจอดรถ ให้สามารถสังเกตได้อย่างชัดเจนและทั่วถึง | ✓ | จากการลงสำรวจพื้นที่โครงการเมื่อวันที่ 18 ธันวาคม 2566 พบว่า โครงการมีการจัดให้ป้ายและสัญลักษณ์การจราจรบนถนน แต่ยังไม่ได้ติดตั้งตั้งป้ายห้ามติดเครื่องยนต์ทั้งไว้ในบริเวณลานจอดรถ | โครงการควรติดตั้งป้ายจำกัดความเร็วรถที่เข้า-ออก ให้มีความเร็วไม่เกิน 20 กม./ชม. ป้าย “ห้ามเร่งเครื่องยนต์เสียงดัง” และป้าย “ดับเครื่องยนต์ทันทีเมื่อจอด” เพื่อลดเสียงดังที่เกิดจากรถยนต์ | รูปที่ 2-3 ป้าย สัญลักษณ์จราจรบริเวณพื้นที่โครงการ |

กระจกโค้งนูน

สันชะลอความเร็ว

สัญลักษณ์จราจรบนพื้นถนน

ที่จอดรถคนพิการ

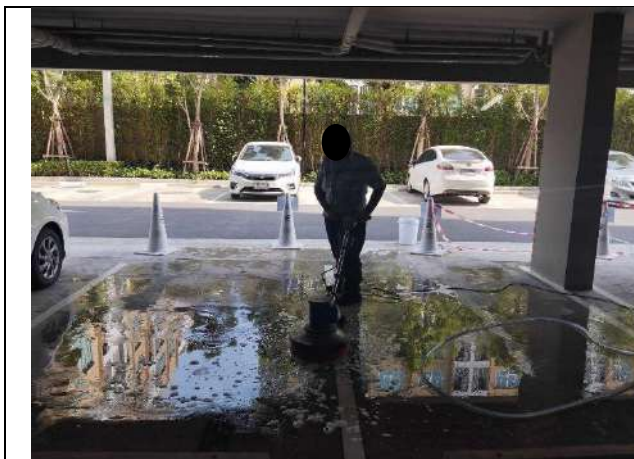
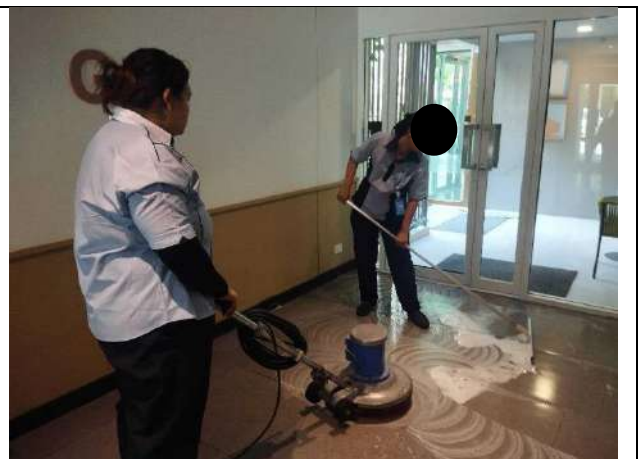
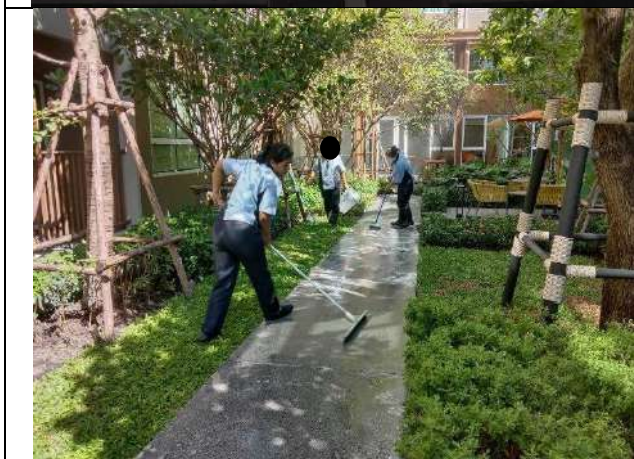
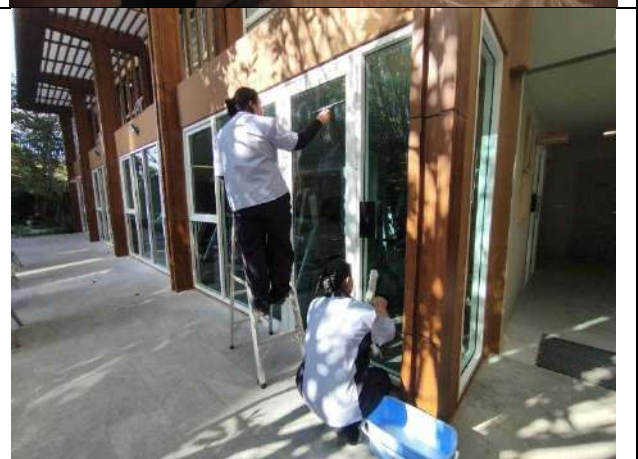
| องค์ประกอบทางสิ่งแวดล้อมและคุณค่าต่าง ๆ | เงื่อนไขตามมาตรการป้องกันและแก้ไขผลกระทบสิ่งแวดล้อม | ผลการปฏิบัติตามมาตรการ<br>✓ ปฏิบัติสอดคล้อง X ปฏิบัติไม่สอดคล้อง<br>○ ยังไม่ได้ดำเนินการ | | ปัญหา อุปสรรคและการแก้ไข | หมายเหตุ |
|---|---|---|---|---|---|
| | 2. หมั่นดูแลรักษาความสะอาดบริเวณถนนโดยฉีดล้างถนนเป็น ครั้งคราวเพื่อป้องกันการฟุ้งกระจายของฝุ่น<br>3. ดูแลรักษาสภาพถนนทางเดินรถ และป้ายจราจรในโครงการ ให้สะอาด และมีสภาพดีอยู่เสมอ กรณีที่พบว่า ถนน ทางเดินรถ และป้ายจราจรมีการชำรุดให้ดำเนินการซ่อมแซมหรือปรับปรุงใหม่โดยทันที | ✓ | จากการสัมภาษณ์เจ้าหน้าที่ พบว่า โครงการมอบหมายให้เจ้าหน้าที่ดูแลรักษาความสะอาดบริเวณถนนโดยฉีดล้างถนนเป็นครั้งคราวเพื่อป้องกันการฟุ้งกระจายของฝุ่น และดูแลรักษาสภาพป้ายจราจรในโครงการ ให้สะอาด และมีสภาพดีอยู่เสมอ | - | รูปที่ 2-4 ทำความสะอาดบริเวณพื้นที่ในโครงการ |

| องค์ประกอบทางสิ่งแวดล้อมและคุณค่าต่าง ๆ | เงื่อนไขตามมาตรการป้องกันและแก้ไขผลกระทบสิ่งแวดล้อม | ผลการปฏิบัติตามมาตรการ<br>✓ ปฏิบัติสอดคล้อง X ปฏิบัติไม่สอดคล้อง<br>○ ยังไม่ได้ดำเนินการ | | ปัญหา อุปสรรคและการแก้ไข | หมายเหตุ |
|---|---|---|---|---|---|
| | 9. ดูแลบริเวณพื้นที่โครงการให้มีความสะอาดและเป็นระเบียบเรียบร้อยอยู่เสมอ | ✓ | จากการสัมภาษณ์เจ้าหน้าที่ พบว่า โครงการจัดให้มีเจ้าหน้าที่ทำความสะอาดให้เป็นระเบียบเรียบร้อยอยู่เสมอ | - | รูปที่ 2-4 ทำความสะอาดบริเวณพื้นที่โครงการ |

| องค์ประกอบ<br>ทางสิ่งแวดล้อมและ<br>คุณค่าต่าง ๆ | เงื่อนไขตามมาตรการป้องกัน<br>และแก้ไขผลกระทบสิ่งแวดล้อม | ผลการปฏิบัติตามมาตรการ<br>✓ ปฏิบัติสอดคล้อง X ปฏิบัติไม่สอดคล้อง<br>○ ยังไม่ได้ดำเนินการ | ปัญหา อุปสรรค<br>และการแก้ไข | หมายเหตุ |
|---|---|---|---|---|
| | 5. ดูแลบริเวณพื้นที่โครงการให้มีความสะอาดและเป็นระเบียบเรียบร้อยอยู่เสมอ | ✓ | จากการสัมภาษณ์เจ้าหน้าที่ และจากการลงสำรวจพื้นที่โครงการเมื่อวันที่ 18 ธันวาคม 2566 พบว่า โครงการจัดให้มีเจ้าหน้าที่ทำความสะอาด ให้เป็นระเบียบเรียบร้อยอยู่เสมอ | -<br>รูปที่ 2-4 ทำความสะอาดบริเวณพื้นที่โครงการ |

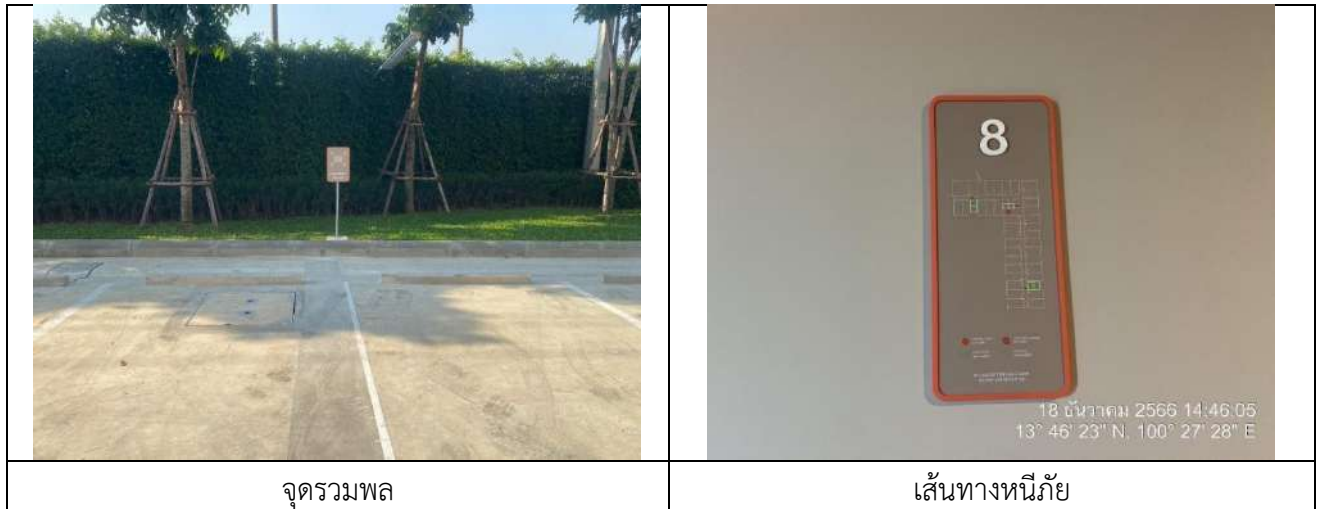
| องค์ประกอบทางสิ่งแวดล้อมและคุณค่าต่าง ๆ | เงื่อนไขตามมาตรการป้องกันและแก้ไขผลกระทบสิ่งแวดล้อม | ผลการปฏิบัติตามมาตรการ<br>✓ ปฏิบัติสอดคล้อง X ปฏิบัติไม่สอดคล้อง<br>○ ยังไม่ได้ดำเนินการ | | ปัญหา อุปสรรคและการแก้ไข | หมายเหตุ |
|---|---|---|---|---|---|
| | 3. จัดทำป้ายสัญลักษณ์แสดงตำแหน่งจุดรวมพลและทางหนีภัยออกนอกตัวอาคารให้ชัดเจนเพื่อให้ออกนอกอาคารได้ อย่างรวดเร็ว | ✓ | จากการลงสำรวจพื้นที่โครงการเมื่อวันที่ 18 ธันวาคม 2566 พบว่า โครงการจัดให้มีจุดรวมพล จำนวน 1 จุด ซึ่งเป็นจุดรวมพลของอาคาร A โดยไม่พบจุดรวมพลของอาคาร B นอกจากนี้โครงการได้จัดทำป้ายทางหนีภัยออกนอกตัวอาคาร เพื่อให้ออกนอกอาคารได้อย่างรวดเร็ว | เนื่องจากโครงการยังไม่ได้ดำเนินการจัดทำจุดรวมพลของอาคาร B ดังนั้นโครงการ-ควรจัดให้มีจุดรวมพลให้ครบถ้วนตามที่กำหนดไว้ในมาตรการ | รูปที่ 2-5 จุดรวมพลและผังเส้นทางหนีภัย |

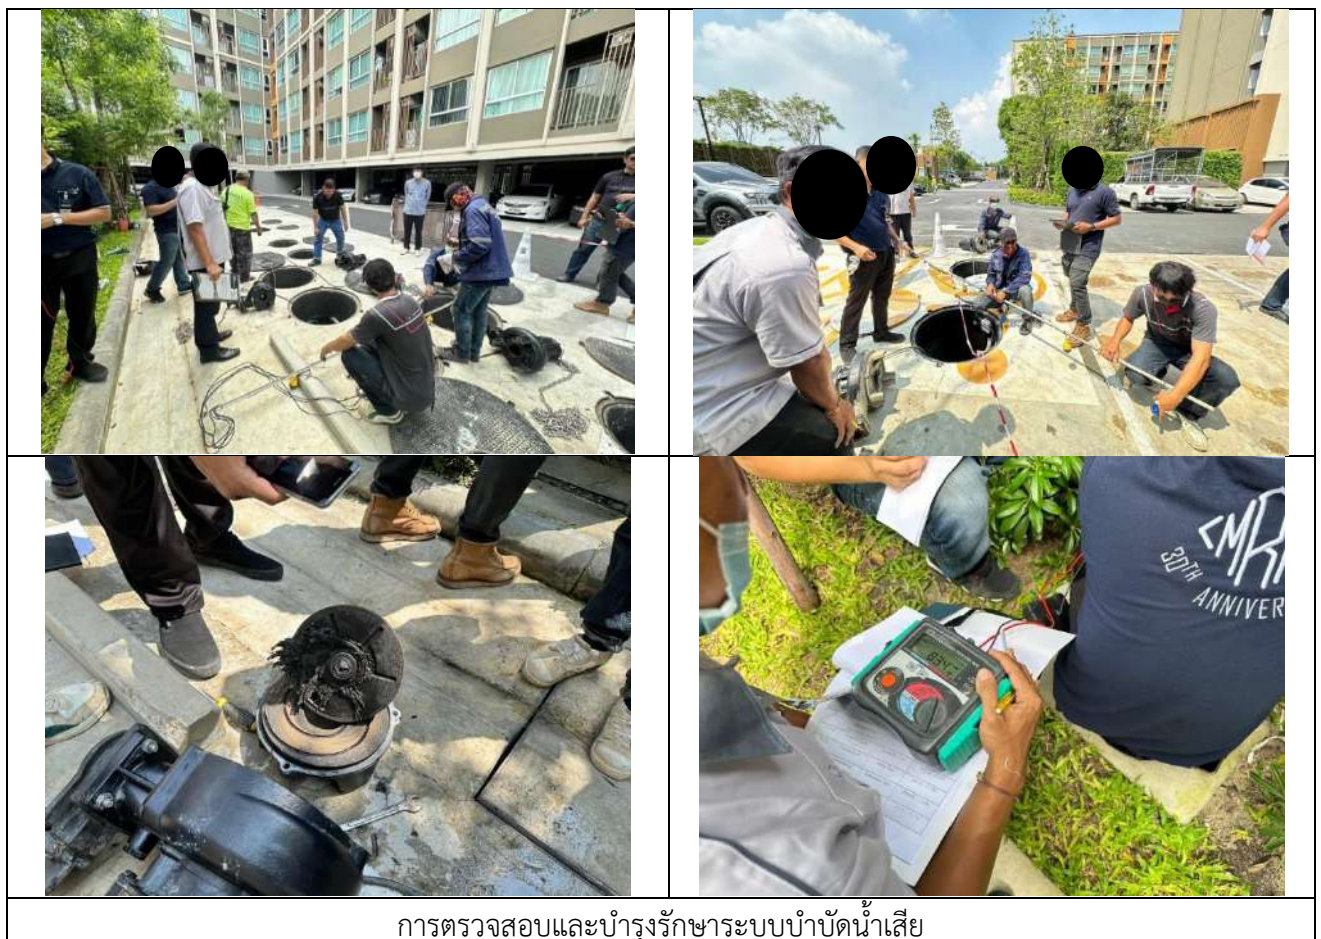
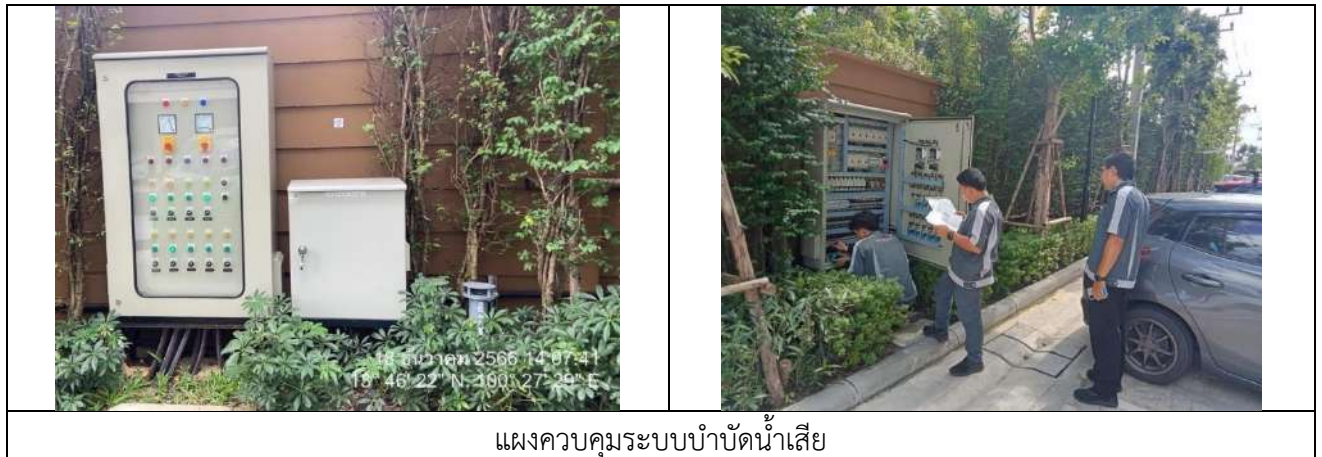
| องค์ประกอบทางสิ่งแวดล้อมและคุณค่าต่าง ๆ | เงื่อนไขตามมาตรการป้องกันและแก้ไขผลกระทบสิ่งแวดล้อม | ผลการปฏิบัติตามมาตรการ<br>✓ ปฏิบัติสอดคล้อง X ปฏิบัติไม่สอดคล้อง<br>○ ยังไม่ได้ดำเนินการ | | ปัญหา อุปสรรคและการแก้ไข | หมายเหตุ |
|---|---|---|---|---|---|
| 1.7 คุณภาพน้ำ | 1. โครงการได้ใช้ระบบบำบัดน้ำเสียรวม จำนวน 2 ชุด ดังนี้<br>- เป็นระบบ Activated Sludge เป็นถังคอนกรีตเสริมเหล็ก สำหรับรองรับน้ำเสียจากอาคาร A และห้องพักขยะรวม ขนาดรองรับ 190 ลบ.ม./วัน จำนวน 1 ชุด และสำหรับรองรับน้ำเสียจากอาคาร B ขนาดรองรับ 190 ลบ.ม./วัน จำนวน 1 ชุด | ✓ | จากการลงสำรวจพื้นที่โครงการเมื่อวันที่ 18 ธันวาคม 2566 และการทวนสอบเอกสารโครงการ พบว่า โครงการจัดให้มีระบบบำบัดน้ำเสียรวมเป็นระบบ Activated Sludge ขนาด 190 ลบ.ม./วัน จำนวน 2 ชุด เพื่อรองรับน้ำเสียจากอาคาร A และอาคาร B ทั้งนี้ โครงการจัดให้มีเจ้าหน้าที่สูบลากตะกอนจากบ่อเกรอะทุก 4 เดือน/ครั้ง โดยโครงการได้ดำเนินการติดตามตรวจสอบ | - | รูปที่ 2-6 ระบบบำบัดน้ำเสีย |

| องค์ประกอบทางสิ่งแวดล้อมและคุณค่าต่าง ๆ | เงื่อนไขตามมาตรการป้องกันและแก้ไขผลกระทบสิ่งแวดล้อม | ผลการปฏิบัติตามมาตรการ<br>✓ ปฏิบัติสอดคล้อง X ปฏิบัติไม่สอดคล้อง<br>○ ยังไม่ได้ดำเนินการ | | ปัญหา อุปสรรคและการแก้ไข | หมายเหตุ |
|---|---|---|---|---|---|
| 3.2 การบำบัดน้ำเสีย | 1. โครงการได้ใช้ระบบบำบัดน้ำเสียรวม จำนวน 2 ชุด ดังนี้<br>- เป็นเป็นระบบ Activated Sludge เป็นถังคอนกรีตเสริม เหล็กสำหรับรองรับน้ำเสียจากอาคาร A และห้องพักขยะ รวม ขนาดรองรับ 190 ลบ.ม./วัน จำนวน 1 ชุด และสำหรับรองรับน้ำเสียจากอาคาร B ขนาดรองรับ 190 ลบ.ม./วัน จำนวน 1 ชุด<br>2. ตรวจสอบระบบท่อรวบรวมน้ำเสียและระบบบำบัดน้ำเสีย ให้มีสภาพที่ใช้งานได้อย่างสม่ำเสมอ<br>3. สูบกากตะกอนจากบ่อเกรอะเป็นประจำ 4 เดือน/ครั้ง | ✓ | จากการลงสำรวจพื้นที่โครงการเมื่อวันที่ 18 ธันวาคม 2566 และการทวนสอบเอกสารโครงการ พบว่า โครงการจัดให้มีระบบบำบัดน้ำเสียรวมเป็นระบบ Activated Sludge ขนาด 190 ลบ.ม./วัน จำนวน 2 ชุด เพื่อรองรับน้ำเสียจากอาคาร A และอาคาร B ทั้งนี้ โครงการจัดให้มีเจ้าหน้าที่สูบกากตะกอนจากบ่อเกรอะทุก 4 เดือน/ครั้ง โดยโครงการได้ดำเนินการติดตามตรวจสอบคุณภาพน้ำก่อน-หลัง ออกจากระบบบำบัดน้ำเสีย และผลการติดตามตรวจสอบคุณภาพน้ำทั้งบริเวณบ่อพักน้ำทิ้งสุดท้ายก่อนระบายออกสู่ท่อระบายน้ำสาธารณะ รายละเอียดดังแสดงในบทที่ 3 | - | รูปที่ 2-6 ระบบบำบัดน้ำเสีย |
| | 5. จัดให้มีการซ่อมบำรุงอุปกรณ์ของระบบบำบัดน้ำเสีย ทุก ๆ 6 เดือน<br>6. จัดทำแนวกั้นที่สามารถสังเกตได้ชัดเจน เช่น การวางกรวยจราจร แผงเหล็กจราจรรอบพื้นที่ทำการซ่อมบำรุงระบบ บำบัดน้ำเสีย พร้อมติดตั้งป้ายระบุว่า “ขอภัยในความไม่สะดวก” | ✓ | จากการสัมภาษณ์เจ้าหน้าที่ พบว่า โครงการมีแผนการซ่อมบำรุงอุปกรณ์ของระบบบำบัดน้ำเสีย ทุก ๆ 6 เดือน ซึ่งเมื่อมีการซ่อมบำรุงทางโครงการจะจัดทำแนวกั้น เช่น การวางกรวยจราจร แผงเหล็กจราจรรอบพื้นที่ทำการที่สามารถสังเกตได้ชัดเจน | - | รูปที่ 2-6 ระบบบำบัดน้ำเสีย |

| องค์ประกอบ<br>ทางสิ่งแวดล้อมและ<br>คุณค่าต่าง ๆ | เงื่อนไขตามมาตรการป้องกัน<br>และแก้ไขผลกระทบสิ่งแวดล้อม | ผลการปฏิบัติตามมาตรการ<br>✓ ปฏิบัติสอดคล้อง X ปฏิบัติไม่สอดคล้อง<br>○ ยังไม่ได้ดำเนินการ | ปัญหา อุปสรรค<br>และการแก้ไข | หมายเหตุ |
|---|---|---|---|---|
| | 13. จัดให้มีมิเตอร์ไฟฟ้าเฉพาะระบบบำบัดน้ำเสียรวม | ✓ | จากการลงสำรวจพื้นที่โครงการเมื่อวันที่ 18 ธันวาคม<br>2566 และการทวนสอบเอกสารโครงการ พบว่า โครงการ<br>จัดให้มีมิเตอร์ไฟฟ้าเฉพาะระบบบำบัดน้ำเสียรวม | -<br><br>รูปที่ 2-6 ระบบบำบัดน้ำเสีย |
| | <u>กรณีระบบบำบัดน้ำเสียชำรุด</u><br>14. ในช่วงเวลาที่มีการซ่อมแซมหรือสับเปลี่ยนอุปกรณ์ที่มีการ<br>เปิดฝากระบบบำบัดน้ำเสียหรือการซ่อมแซมระบบบำบัด<br>น้ำเสีย จะต้องจัดให้มีการตั้งราวเหล็กกันเพื่อไม่ให้ผู้ที่ไม่<br>มีส่วน เกี่ยวข้องผ่านพื้นที่บริเวณดังกล่าว รวมทั้งจัดให้มี<br>เจ้าหน้าที่ รักษาความปลอดภัยคอยอำนวยความสะดวก<br>ด้านการจราจร ภายในโครงการ<br>15. กำหนดช่วงเวลาในการดูแล บำรุงรักษา และ<br>ซ่อมแซมระบบบำบัดน้ำเสียในช่วงเวลาบ่ายของวัน<br>จันทร์-ศุกร์ เนื่องจาก มีผู้พักอาศัยน้อย เพื่อลดผลกระทบ<br>ของผู้พักอาศัยของโครงการ | ✓ | จากการสัมภาษณ์เจ้าหน้าที่ พบว่า โครงการมีการซ่อม<br>บำรุงอุปกรณ์ของระบบบำบัดน้ำเสีย ทุก ๆ 6 เดือน<br>ซึ่งเมื่อมีการซ่อมบำรุงทางโครงการได้จัดทำแนวกัน เช่น<br>การวางกรวย จราจร แผงเหล็กจราจรรอบพื้นที่ที่ทำ<br>การที่สามารถสังเกตได้ชัดเจน | -<br><br>รูปที่ 2-6 ระบบบำบัดน้ำเสีย |

การตรวจสอบและบำรุงรักษาระบบบำบัดน้ำเสีย

แผงควบคุมระบบบำบัดน้ำเสีย  
รูปที่ 2-6 ระบบบำบัดน้ำเสีย (ต่อ)

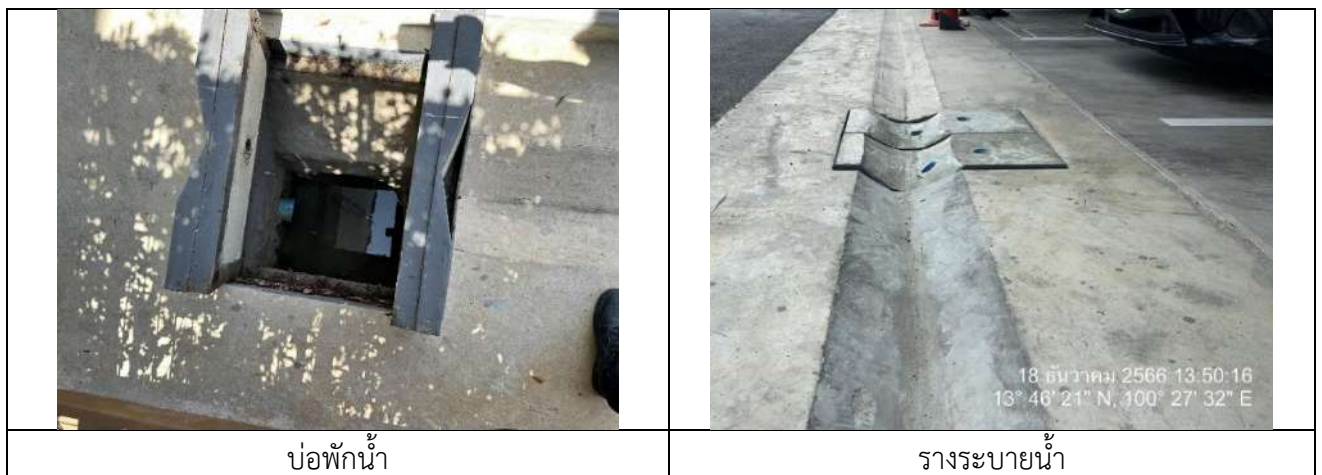
รูปที่ 2-7 ท่อระบายน้ำโครงการ

| องค์ประกอบทางสิ่งแวดล้อมและคุณค่าต่าง ๆ | เงื่อนไขตามมาตรการป้องกันและแก้ไขผลกระทบสิ่งแวดล้อม | ผลการปฏิบัติตามมาตรการ<br>✓ ปฏิบัติสอดคล้อง X ปฏิบัติไม่สอดคล้อง<br>○ ยังไม่ได้ดำเนินการ | | ปัญหา อุปสรรคและการแก้ไข | หมายเหตุ |
|---|---|---|---|---|---|
| | 4. จัดให้มีคนงานของโครงการคอยตรวจตราท่อระบายน้ำในโครงการไม่ให้มีมูลฝอยหรือใบไม้อุดตัน | ✓ | จากการสัมภาษณ์เจ้าหน้าที่ พบว่า โครงการจัดให้มีเจ้าหน้าที่ตรวจตราท่อระบายน้ำในโครงการไม่ให้มีมูลฝอยหรือใบไม้อุดตัน | - | รูปที่ 2-7 ท่อระบายน้ำในโครงการ |

บ่อพักน้ำ

รางระบายน้ำ

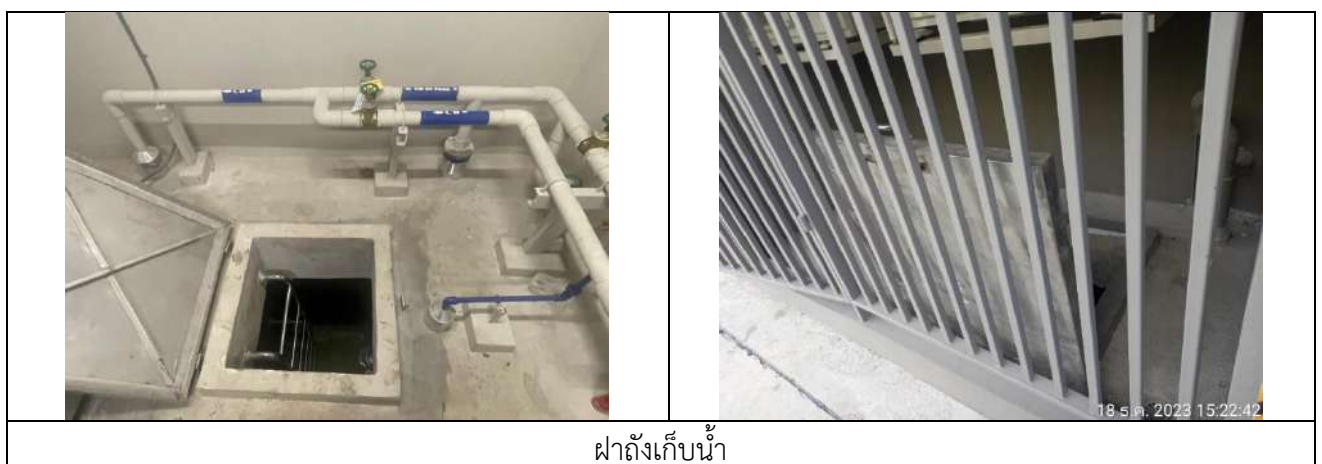
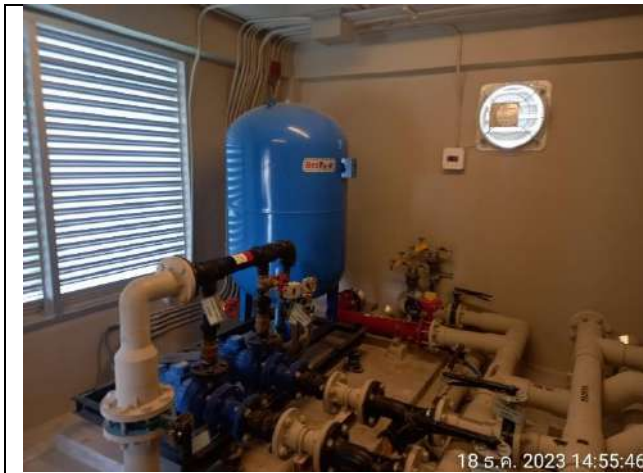
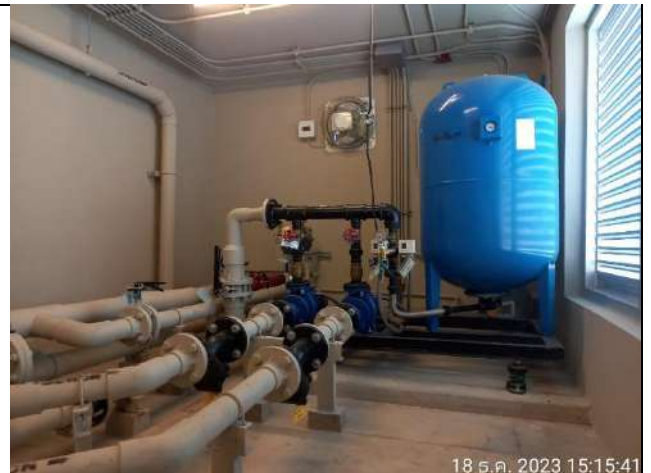
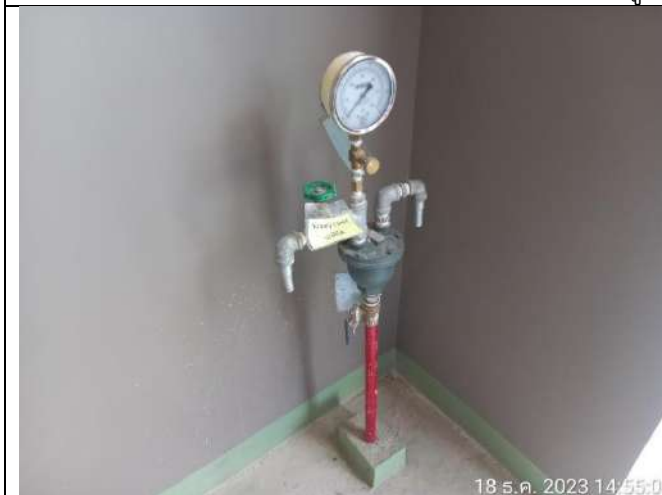
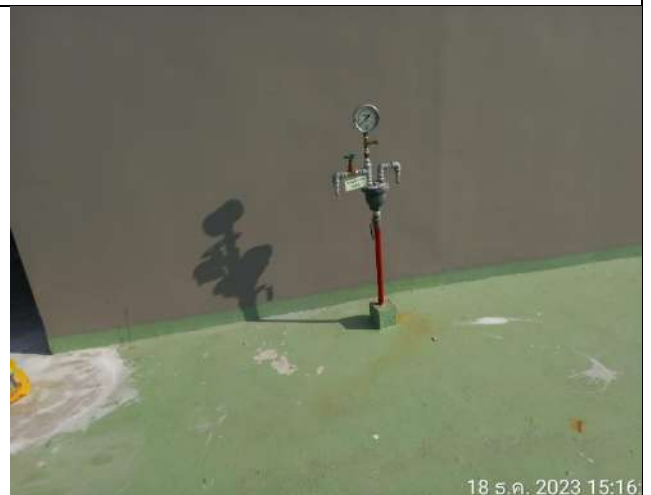
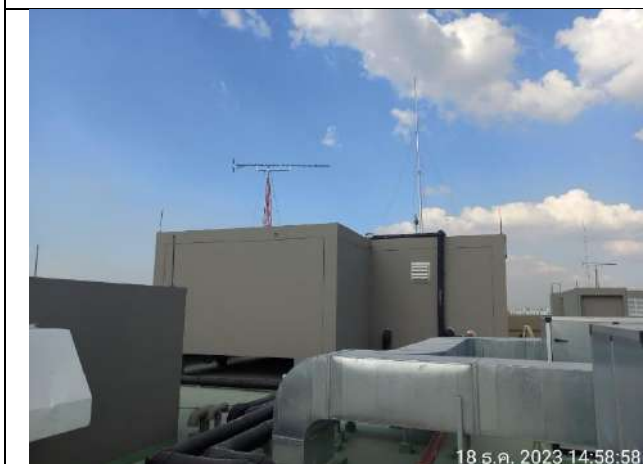
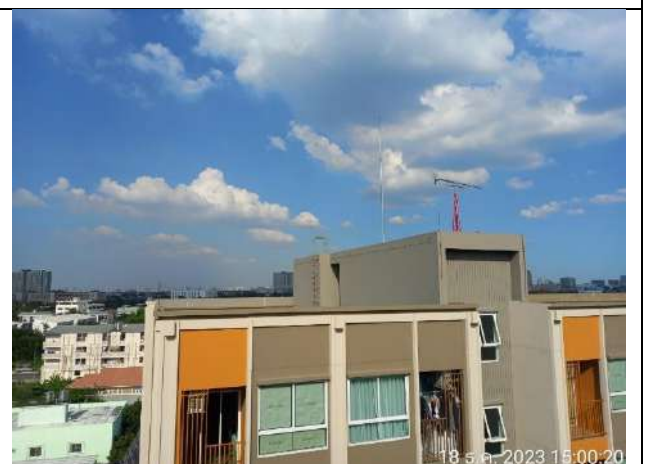
| องค์ประกอบ<br>ทางสิ่งแวดล้อมและ<br>คุณค่าต่าง ๆ | เงื่อนไขตามมาตรการป้องกัน<br>และแก้ไขผลกระทบสิ่งแวดล้อม | ผลการปฏิบัติตามมาตรการ<br>✓ ปฏิบัติสอดคล้อง X ปฏิบัติไม่สอดคล้อง<br>○ ยังไม่ได้ดำเนินการ | ปัญหา อุปสรรค<br>และการแก้ไข | หมายเหตุ |
|---|---|---|---|---|
| | 4. ผนังและเสาที่อยู่ใกล้กับน้ำใต้ดินออกแบบให้ใช้<br>คอนกรีตผสมน้ำยากันซึมและให้มีอัตราส่วนระหว่างน้ำ<br>ต่อซีเมนต์ ไม่เกิน 0.5 ต่อ 1 และบริเวณรอยต่อระหว่าง<br>คอนกรีตจะใส่ PVC WATER STOP<br>5. ผิวผนังและพื้นใต้ดินด้านที่สัมผัสดินหรือด้านนอกของ<br>ตัวถังเก็บน้ำใต้ดิน จะมีการป้องกันการรั่วซึมด้วย WATE<br>PROOFING MEMBRANE หนาไม่น้อยกว่า 2.0 มิลลิเมตร<br>และก่ออิฐบล็อก ป้องกันการฉีกขาด<br>6. ผิวเสาผนัง และพื้นด้านที่สัมผัสน้ำของถังเก็บน้ำ จะ<br>เพิ่มผิวคอนกรีตฉาบอีก 15 มิลลิเมตร และทาเคลือบผิว<br>คอนกรีตด้วยสาร NON-TOXIC CHEMICRETE<br>7. ตรวจสอบโครงสร้างถังเก็บน้ำใต้ดินให้มีความมั่นคง<br>แข็งแรง ไม่มีรอยร้าวและรอยร้าว ที่จะทำให้เกิดการ<br>ปนเปื้อนของน้ำภายนอกเข้าสู่ถังเก็บน้ำ | ✓ จากการสัมภาษณ์เจ้าหน้าที่ พบว่า ภายในถังเก็บน้ำสำรอง<br>ใต้ดินทุกถังมีการเคลือบสารป้องกันการปนเปื้อนจากสาร<br>มลพิษที่ซึมออกมาจากคอนกรีตภายในตัวถังเก็บน้ำ<br>โดยสารเคลือบนี้เป็นชนิดที่ปลอดภัยต่อสิ่งแวดล้อมและ<br>การอุปโภคบริโภคของผู้พักอาศัย | - | รูปที่ 2-8 ระบบน้ำใช้ และถัง<br>เก็บน้ำของโครงการ |

| องค์ประกอบทางสิ่งแวดล้อมและคุณค่าต่าง ๆ | เงื่อนไขตามมาตรการป้องกันและแก้ไขผลกระทบสิ่งแวดล้อม | ผลการปฏิบัติตามมาตรการ<br>✓ ปฏิบัติสอดคล้อง X ปฏิบัติไม่สอดคล้อง<br>○ ยังไม่ได้ดำเนินการ | | ปัญหา อุปสรรคและการแก้ไข | หมายเหตุ |
|---|---|---|---|---|---|
| | 8. ฝาบ่อเก็บน้ำใต้ดินจะต้องมีฝาบ่อปิดมิดชิด เพื่อป้องกันการปนเปื้อนของน้ำภายนอกเข้าสู่ถังเก็บน้ำทางฝาบ่อ | ✓ | จากการลงสำรวจพื้นที่โครงการเมื่อวันที่ 18 ธันวาคม 2566 พบว่า โครงการจัดให้มีฝาบ่อเก็บน้ำใต้ดินและฝาบ่ออยู่ในสภาพปิดมิดชิด | - | รูปที่ 2-8 ระบบน้ำใช้ และถังเก็บน้ำของโครงการ |
| | 13. จัดเตรียมเครื่องสูบน้ำสำรอง 1 ชุด เมื่อเครื่องสูบน้ำชำรุด เสียหายสามารถเปลี่ยนชุดสำรองได้ทันที ไม่ต้องรอรเวลา ซ่อมแซมจนอาจเกิดผลกระทบ | ✓ | จากการลงสำรวจพื้นที่โครงการเมื่อวันที่ 18 ธันวาคม 2566 และจากการสัมภาษณ์เจ้าหน้าที่ พบว่า โครงการจัดเตรียมเครื่องสูบน้ำไว้สำรอง 1 ชุด | - | รูปที่ 2-8 ระบบน้ำใช้ และถังเก็บน้ำของโครงการ |
| | 14. กำหนดเวลาการส่งน้ำไปยังถังสำรองน้ำใช้ภายในโครงการใน ช่วงเวลา 24.00-05.00 น. ซึ่งเป็นช่วงเวลา ที่ชุมชนโดยรอบมีความต้องการใช้น้ำน้อย | ✓ | จากการสัมภาษณ์เจ้าหน้าที่ พบว่า โครงการมีการควบคุมให้สูบน้ำจากท่อเมนประปาในช่วงเวลาที่ชุมชนโดยรอบมีความต้องการใช้น้ำน้อย เพื่อลดผลกระทบต่อชุมชนโดยรอบโครงการ | - | รูปที่ 2-8 ระบบน้ำใช้ และถังเก็บน้ำของโครงการ |

ฝาดังเก็บน้ำ

ห้องเครื่องสูบน้ำขึ้นดาดฟ้า

เครื่องวัดแรงดันน้ำที่เติมท่อดับเพลิง

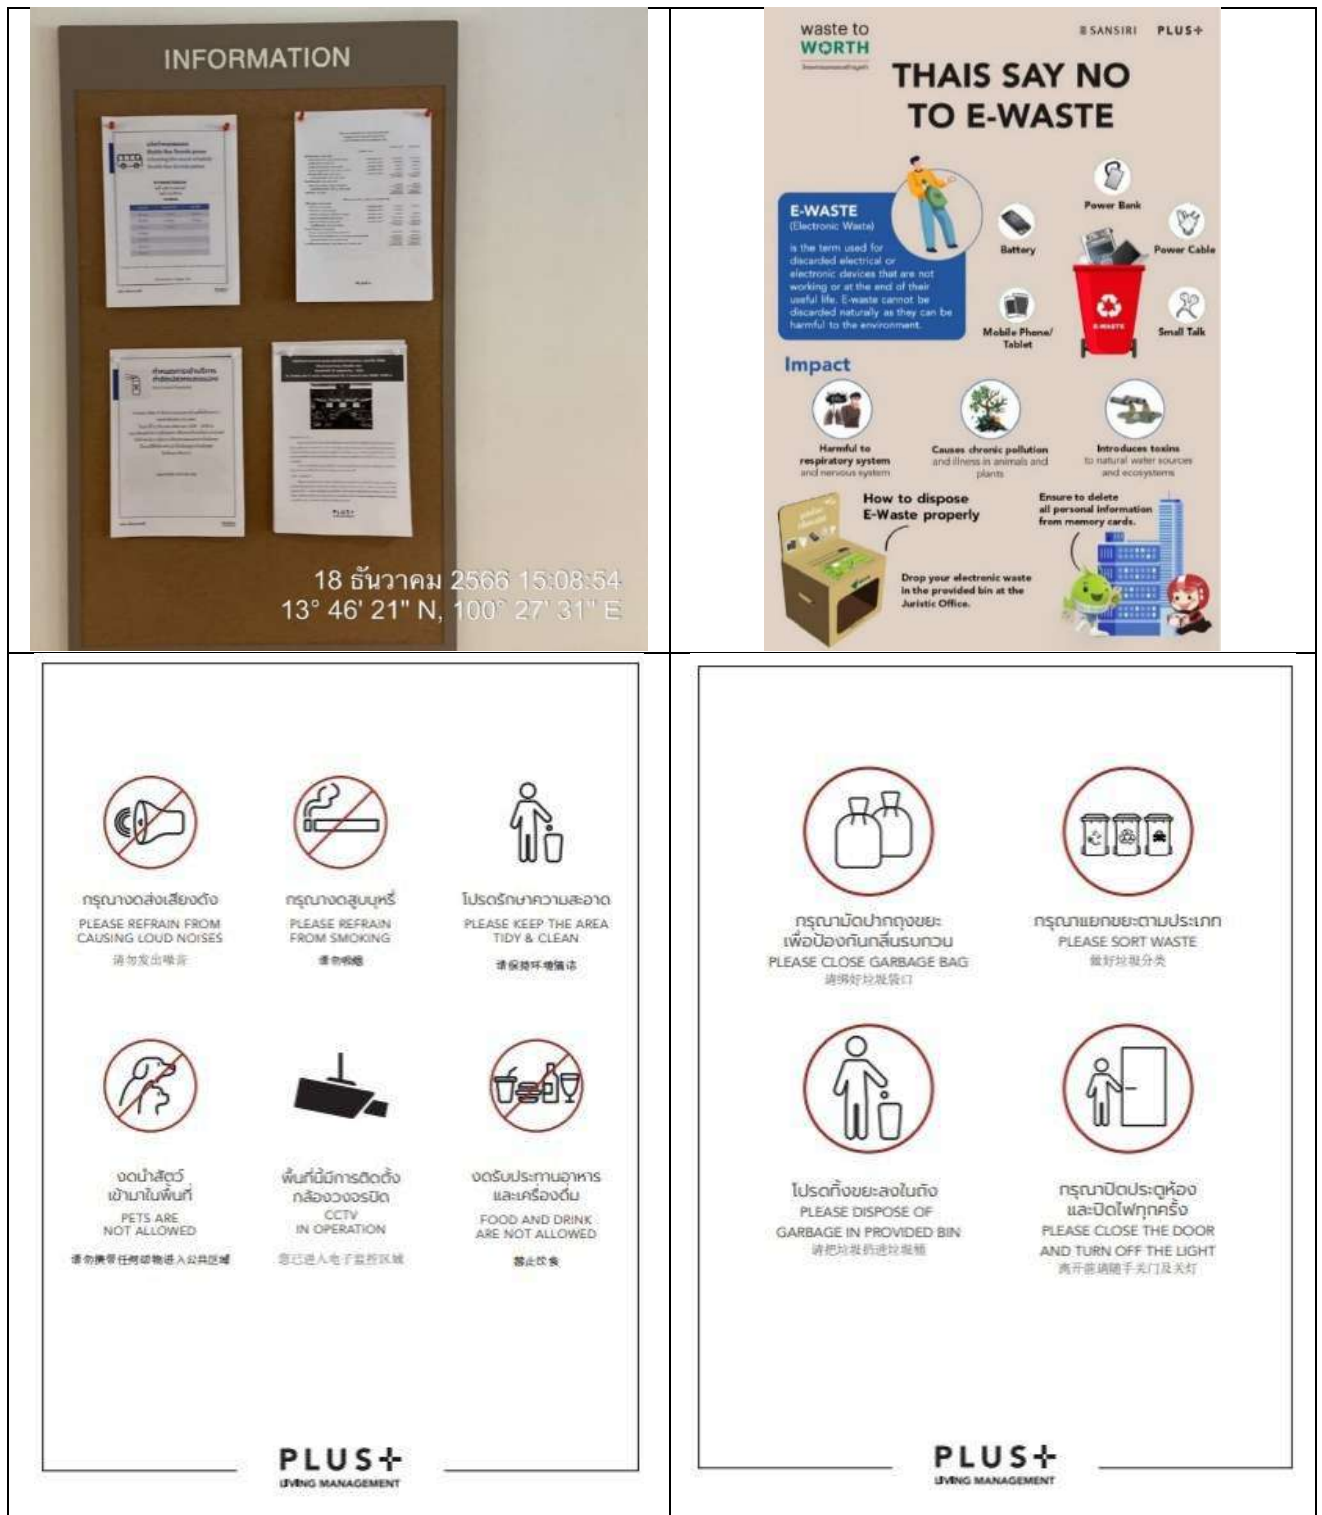
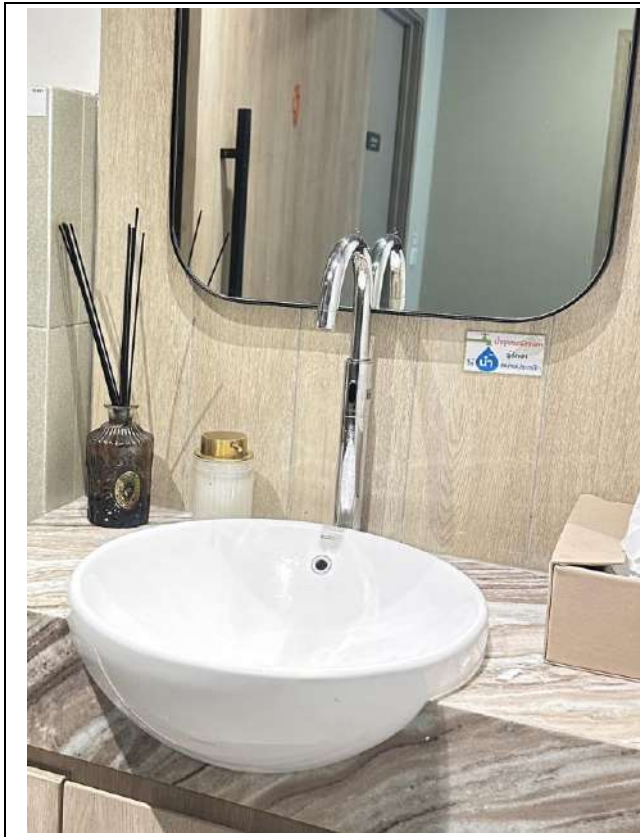
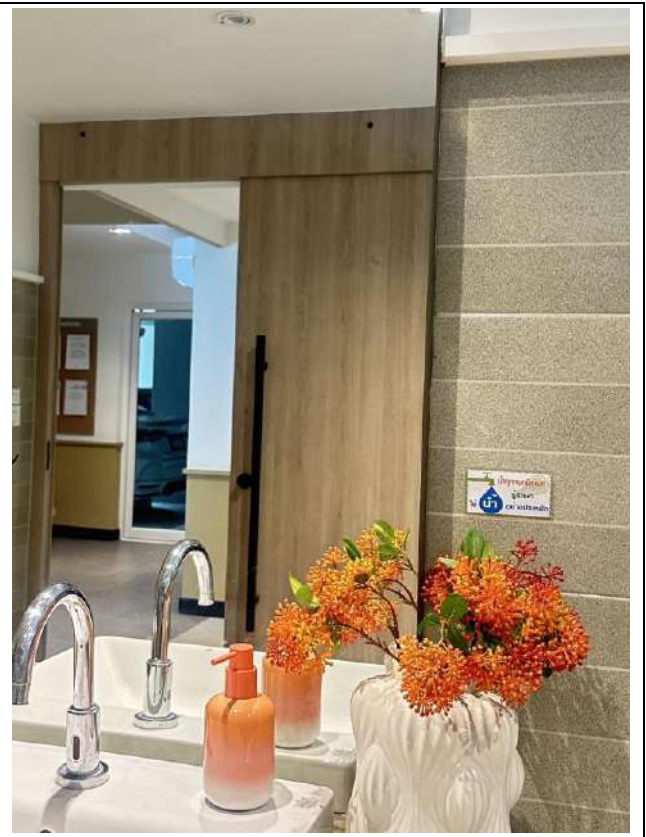
รูปที่ 2-9 ป้ายรณรงค์ ประชาสัมพันธ์ต่าง ๆ

| องค์ประกอบ<br>ทางสิ่งแวดล้อมและ<br>คุณค่าต่าง ๆ | เงื่อนไขตามมาตรการป้องกัน<br>และแก้ไขผลกระทบสิ่งแวดล้อม | ผลการปฏิบัติตามมาตรการ<br>✓ ปฏิบัติสอดคล้อง X ปฏิบัติไม่สอดคล้อง<br>○ ยังไม่ได้ดำเนินการ | ปัญหา อุปสรรค<br>และการแก้ไข | หมายเหตุ |
|---|---|---|---|---|
| | 2. ประชาสัมพันธ์ รณรงค์ ขอความร่วมมือในการ<br>ประหยัดน้ำแก่ผู้พักอาศัยและพนักงานในโครงการ โดย<br>การจัดบอร์ด ประชาสัมพันธ์ ติดป้าย/คำขวัญในพื้นที่<br>สาธารณะอื่นๆ เป็นต้น | ✓ จากการลงสำรวจพื้นที่โครงการเมื่อวันที่ 18 ธันวาคม<br>2566 พบว่า โครงการมีการรณรงค์และขอความร่วมมือ<br>การประหยัดน้ำกับผู้พักอาศัยและพนักงานในโครงการ<br>โดยติดสติ๊กเกอร์รณรงค์ประหยัดน้ำในห้องน้ำส่วนกลาง<br>ของโครงการ | - | รูปที่ 2-9 ป้ายประชาสัมพันธ์<br>รณรงค์ ต่าง ๆ |
