## บทที่ 2

### การติดตามตรวจสอบการปฏิบัติตามมาตรการป้องกัน และแก้ไขผลกระทบสิ่งแวดล้อม

สำหรับผลการปฏิบัติตามมาตรการป้องกันและแก้ไขผลกระทบสิ่งแวดล้อมระยะดำเนินการระหว่างเดือนกรกฎาคม-ธันวาคม พ.ศ. 2566 โครงการ ดี คอนโด พนา บริษัทที่ปรึกษา ได้ดำเนินการตรวจสอบรายละเอียดการดำเนินโครงการในปัจจุบันที่เปลี่ยนแปลงหรือเพิ่มเติมจากที่เสนอไว้ในรายงานการประเมินผลกระทบสิ่งแวดล้อมของโครงการ และตรวจสอบการปฏิบัติตามมาตรการฯ ที่ได้กำหนด โดยวิธีการตรวจสอบพื้นที่หน้างาน ประกอบกับการตรวจสอบเอกสาร และสัมภาษณ์ผู้เกี่ยวข้อง

จากการลงพื้นที่ตรวจสอบการปฏิบัติตามมาตรการป้องกันและแก้ไขผลกระทบสิ่งแวดล้อมระยะดำเนินการ โครงการ ดี คอนโด พนา เมื่อวันที่ 18 ธันวาคม 2566 ที่ผ่านมาสามารถสรุปผลการปฏิบัติตามมาตรการดังรายละเอียดในตารางที่ 2-1 โดยมีรายละเอียดดังนี้

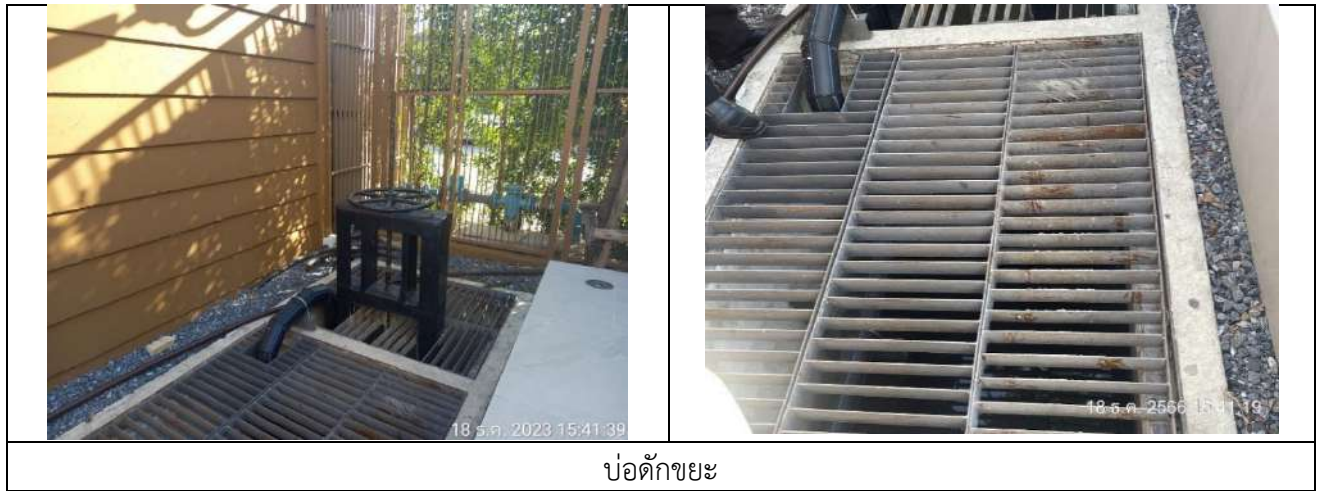
รูปที่ 2-10 บ่อท่ว่งน้ำของโครงการ

| องค์ประกอบ<br>ทางสิ่งแวดล้อมและ<br>คุณค่าต่าง ๆ | เงื่อนไขตามมาตรการป้องกัน<br>และแก้ไขผลกระทบสิ่งแวดล้อม | ผลการปฏิบัติตามมาตรการ<br>✓ ปฏิบัติสอดคล้อง X ปฏิบัติไม่สอดคล้อง<br>○ ยังไม่ได้ดำเนินการ | ปัญหา อุปสรรค<br>และการแก้ไข | หมายเหตุ |
|---|---|---|---|---|
| | 1. จัดให้มีบ่อหน่วงน้ำขนาด 261.36 ลูกบาศก์เมตร<br>ก่อนระบาย น้ำไปยังบ่อดักขยะ และระบายน้ำลงสู่ระบบ<br>ระบายน้ำบน ถนนการะจำยอมต่อไป<br>2. จัดให้มีการควบคุมการระบายน้ำฝนออกจากโครงการ<br>0.0278 ลูกบาศก์เมตร/วินาที รวมกับอัตราการระบาย<br>น้ำเสียที่ผ่านการบำบัด 0.005 ลูกบาศก์เมตร/วินาที<br>ดังนั้น อัตราการระบายน้ำทั้งหมดจากโครงการเท่ากับ<br>0.0328 ลูกบาศก์เมตร/วินาที ซึ่งไม่เกินอัตราก่อนการ | ✓ | จากการลงสำรวจพื้นที่โครงการเมื่อวันที่ 18 ธันวาคม<br>2566 และการทวนสอบเอกสารโครงการ พบว่า โครงการ<br>จัดให้มีบ่อหน่วงน้ำเพื่อรองรับน้ำก่อนระบายน้ำไปยัง<br>บ่อดักขยะ และระบายน้ำลงสู่ระบบระบายน้ำบน<br>ถนนการะจำยอมโดยควบคุมอัตราการระบายน้ำออก<br>จากพื้นที่โครงการไม่เกินอัตราก่อนการพัฒนาโครงการ | -<br><br>รูปที่ 2-10 บ่อหน่วงน้ำ |

การตรวจสอบและบำรุงรักษาบ่อท่ว่งน้ำ
