### บทที่ 3

## ผลการปฏิบัติตามมาตรการติดตามตรวจสอบผลกระทบสิ่งแวดล้อม

ตารางที่ 3-1 สรุปมาตรการติดตามตรวจสอบผลกระทบสิ่งแวดล้อม โครงการ ดี คอนโด พนา (ระยะดำเนินการ)

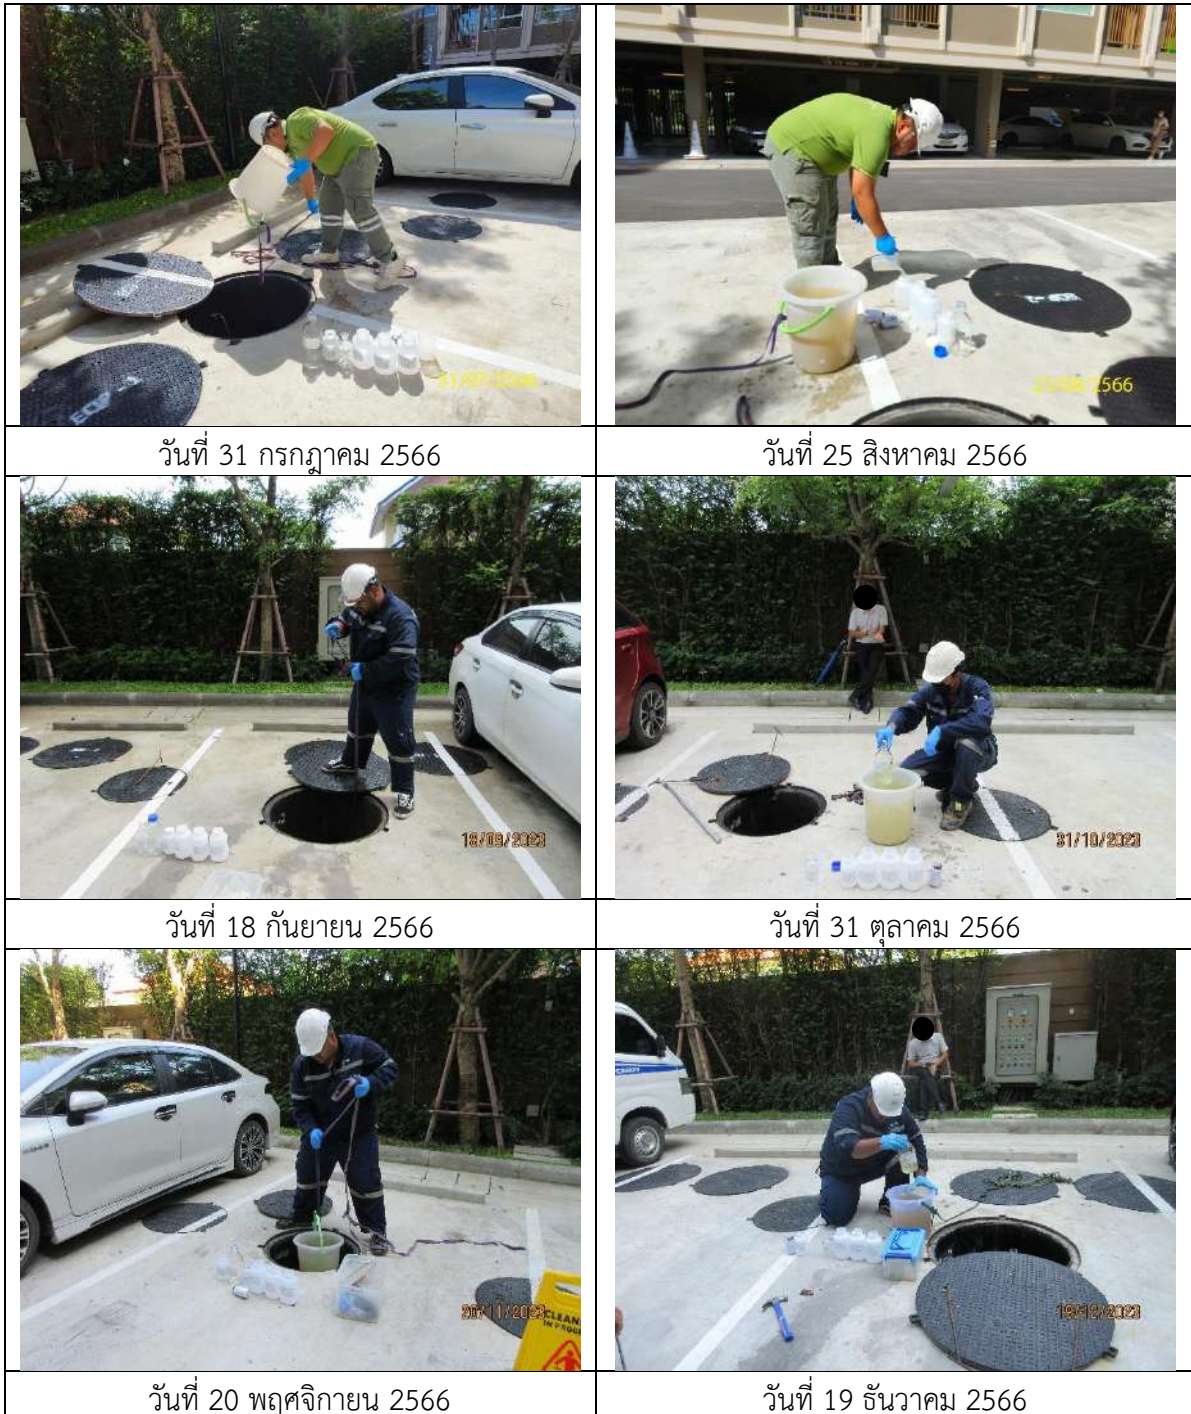
รูปที่ 3.6.1-1 ภาพถ่ายการเก็บตัวอย่างบริเวณบ่อพักน้ำเสียรวมก่อนเข้าสู่ระบบบำบัดน้ำเสีย อาคาร A ระหว่างเดือนกรกฎาคม-ธันวาคม 2566 (ระยะดำเนินการ)

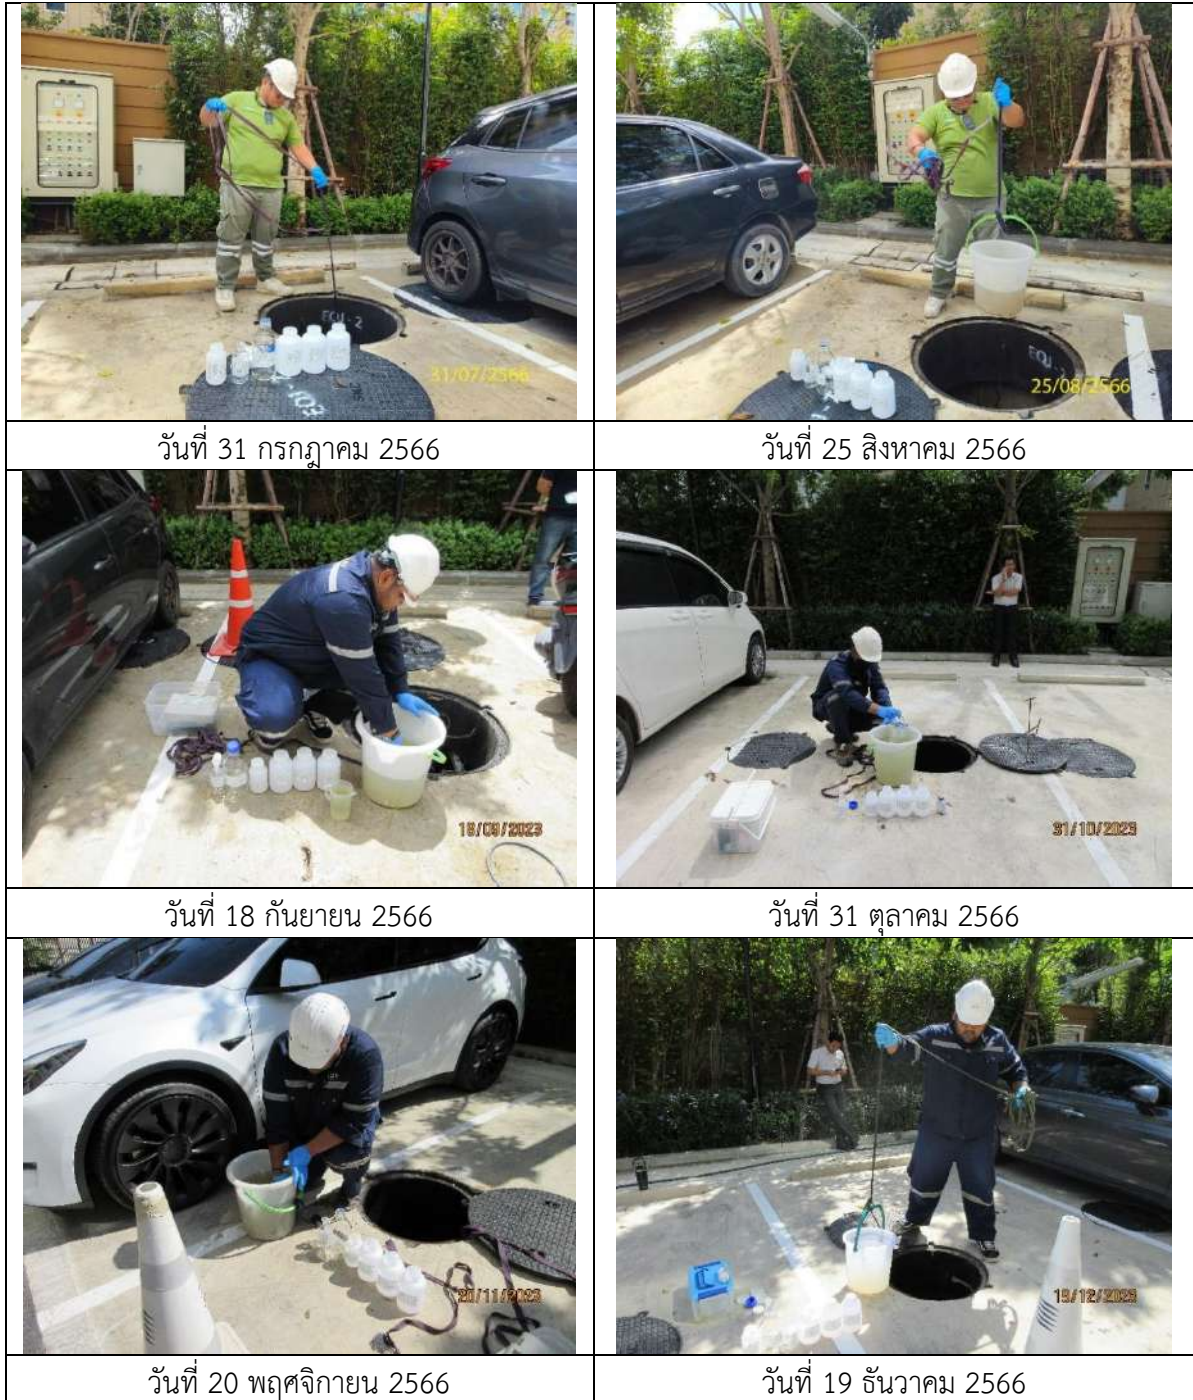
รูปที่ 3.6.1-2 ภาพถ่ายการเก็บตัวอย่างบริเวณบ่อพักน้ำเสียรวมก่อนเข้าสู่ระบบบำบัดน้ำเสีย อาคาร B  
ระหว่างเดือนกรกฎาคม-ธันวาคม 2566 (ระยะดำเนินการ)

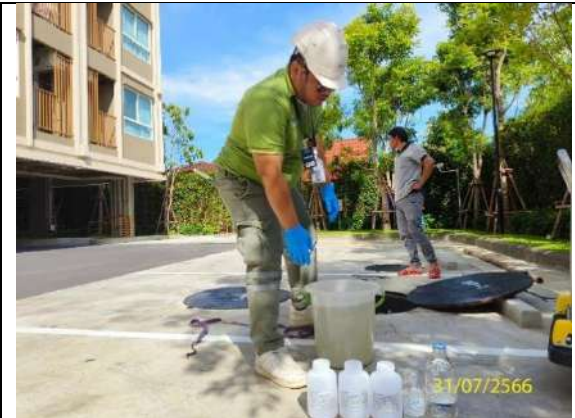
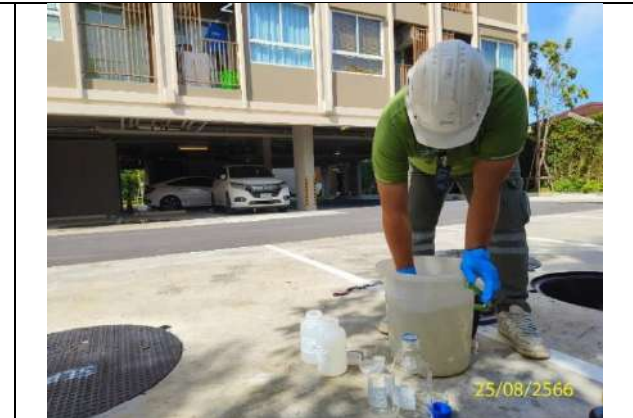
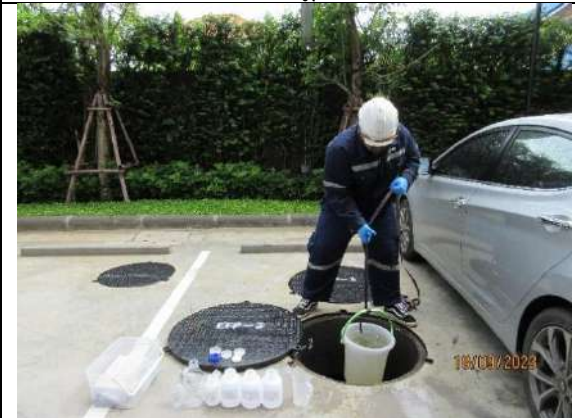
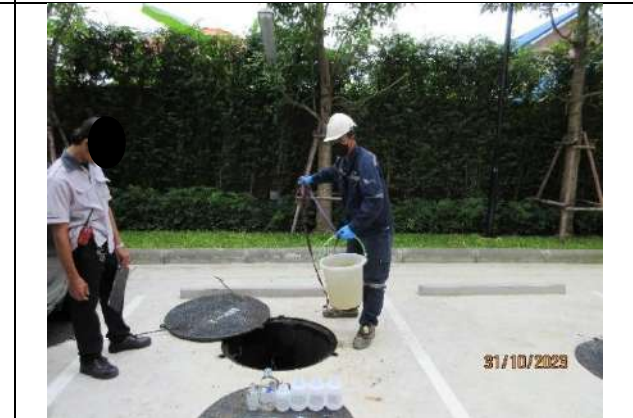
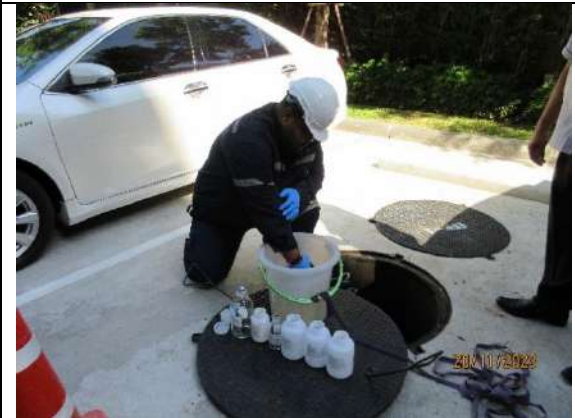
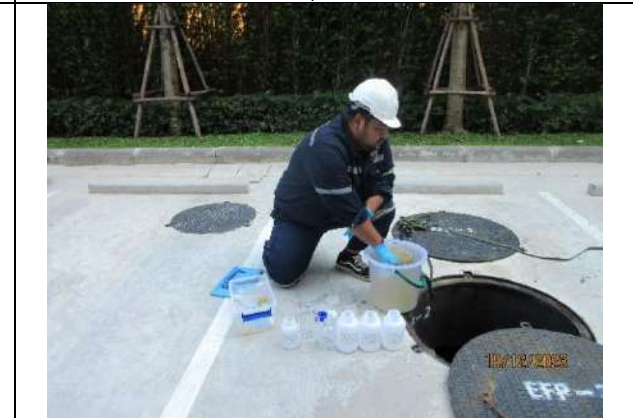
รูปที่ 3.6.1-3 ภาพถ่ายการเก็บตัวอย่างบริเวณบ่อกักน้ำเสียรวมหลังเข้าสู่ระบบบำบัดน้ำเสีย อาคาร A ระหว่างเดือนกรกฎาคม-ธันวาคม 2566 (ระยะดำเนินการ)

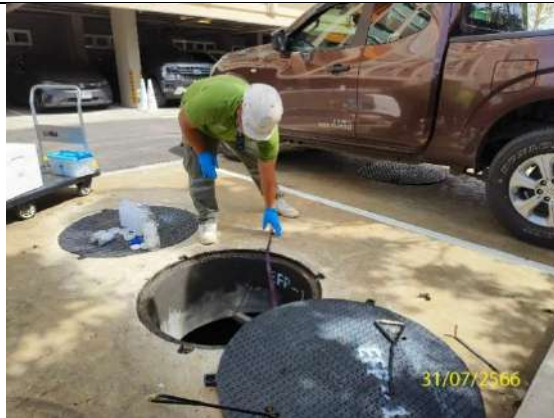
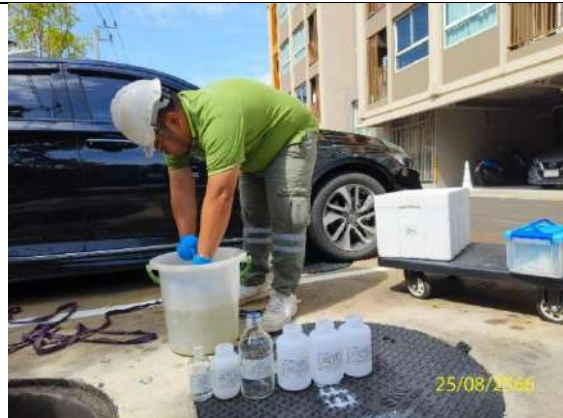
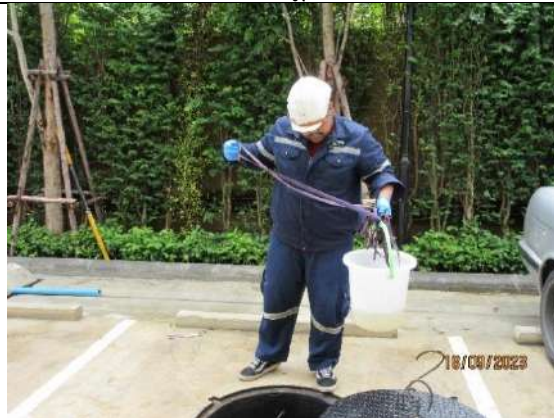
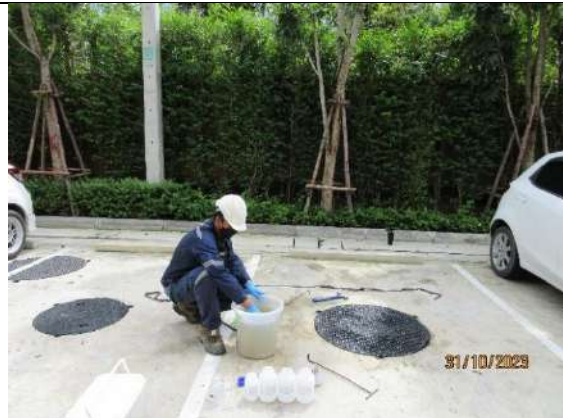
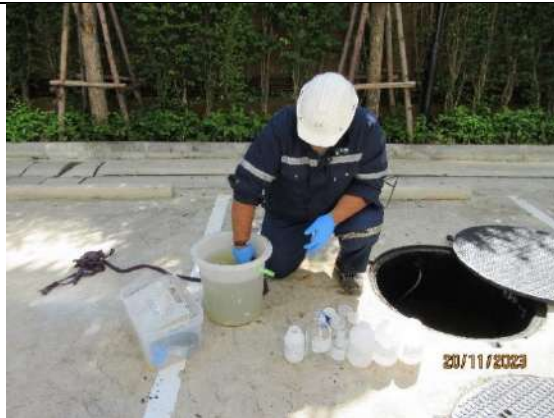
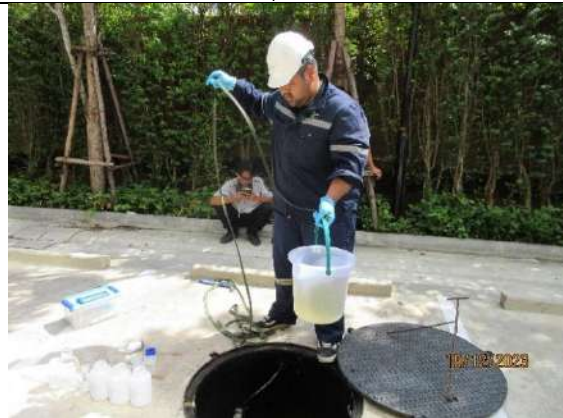
รูปที่ 3.6.1-4 ภาพถ่ายการเก็บตัวอย่างบริเวณบ่อพักน้ำเสียรวมหลังเข้าสู่ระบบบำบัดน้ำเสีย อาคาร B ระหว่างเดือนกรกฎาคม-ธันวาคม 2566 (ระยะดำเนินการ)

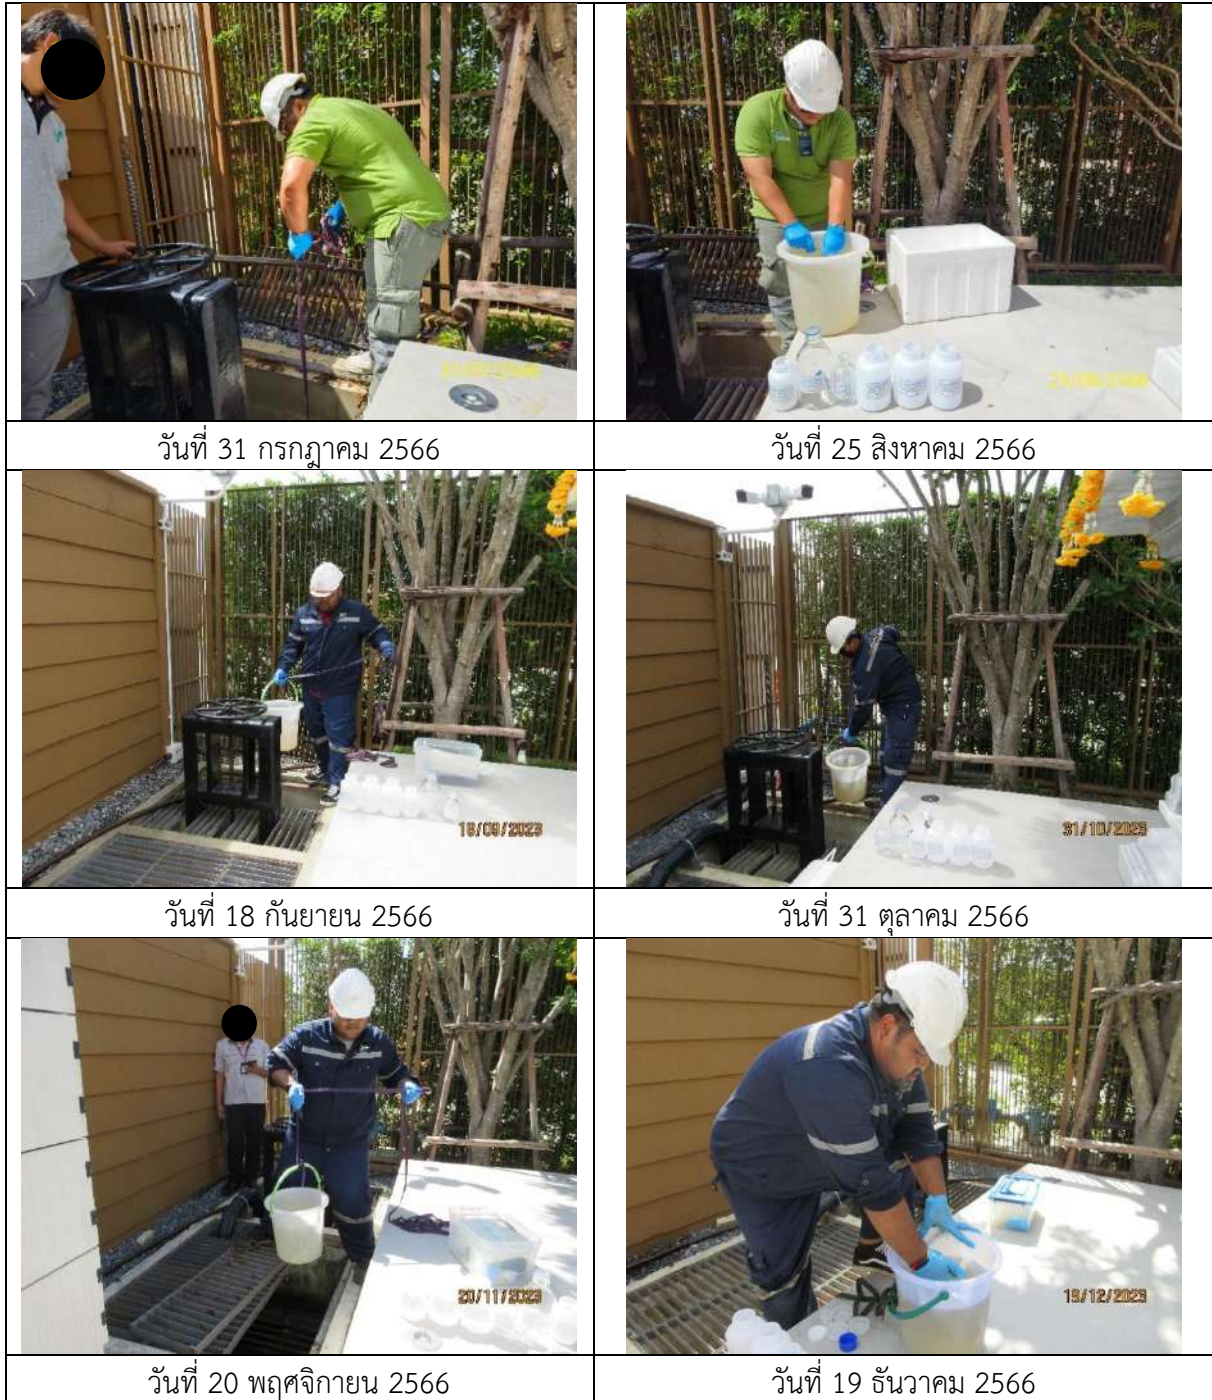
รูปที่ 3.6.1-5 ภาพถ่ายการเก็บตัวอย่างบริเวณบ่อพักรวมก่อนระบายสู่ท่อระบายน้ำบนถนนสาธารณะจำยอม  
ระหว่างเดือนกรกฎาคม-ธันวาคม 2566 (ระยะดำเนินการ)

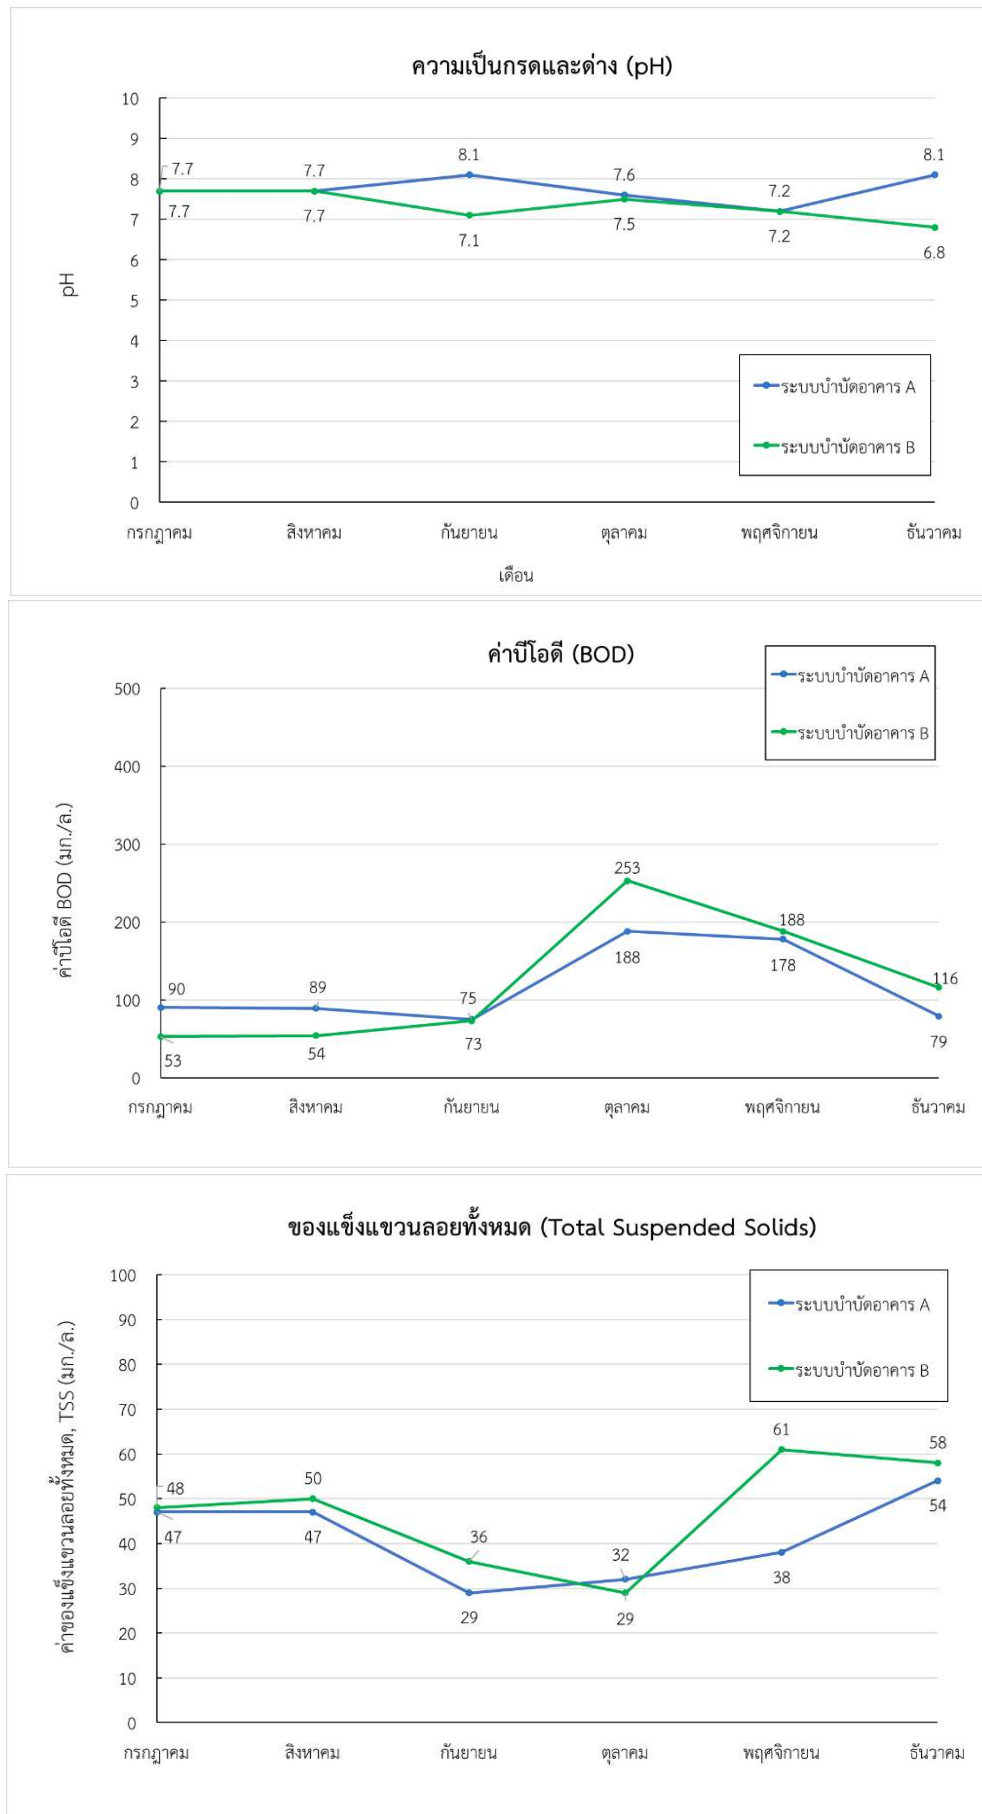
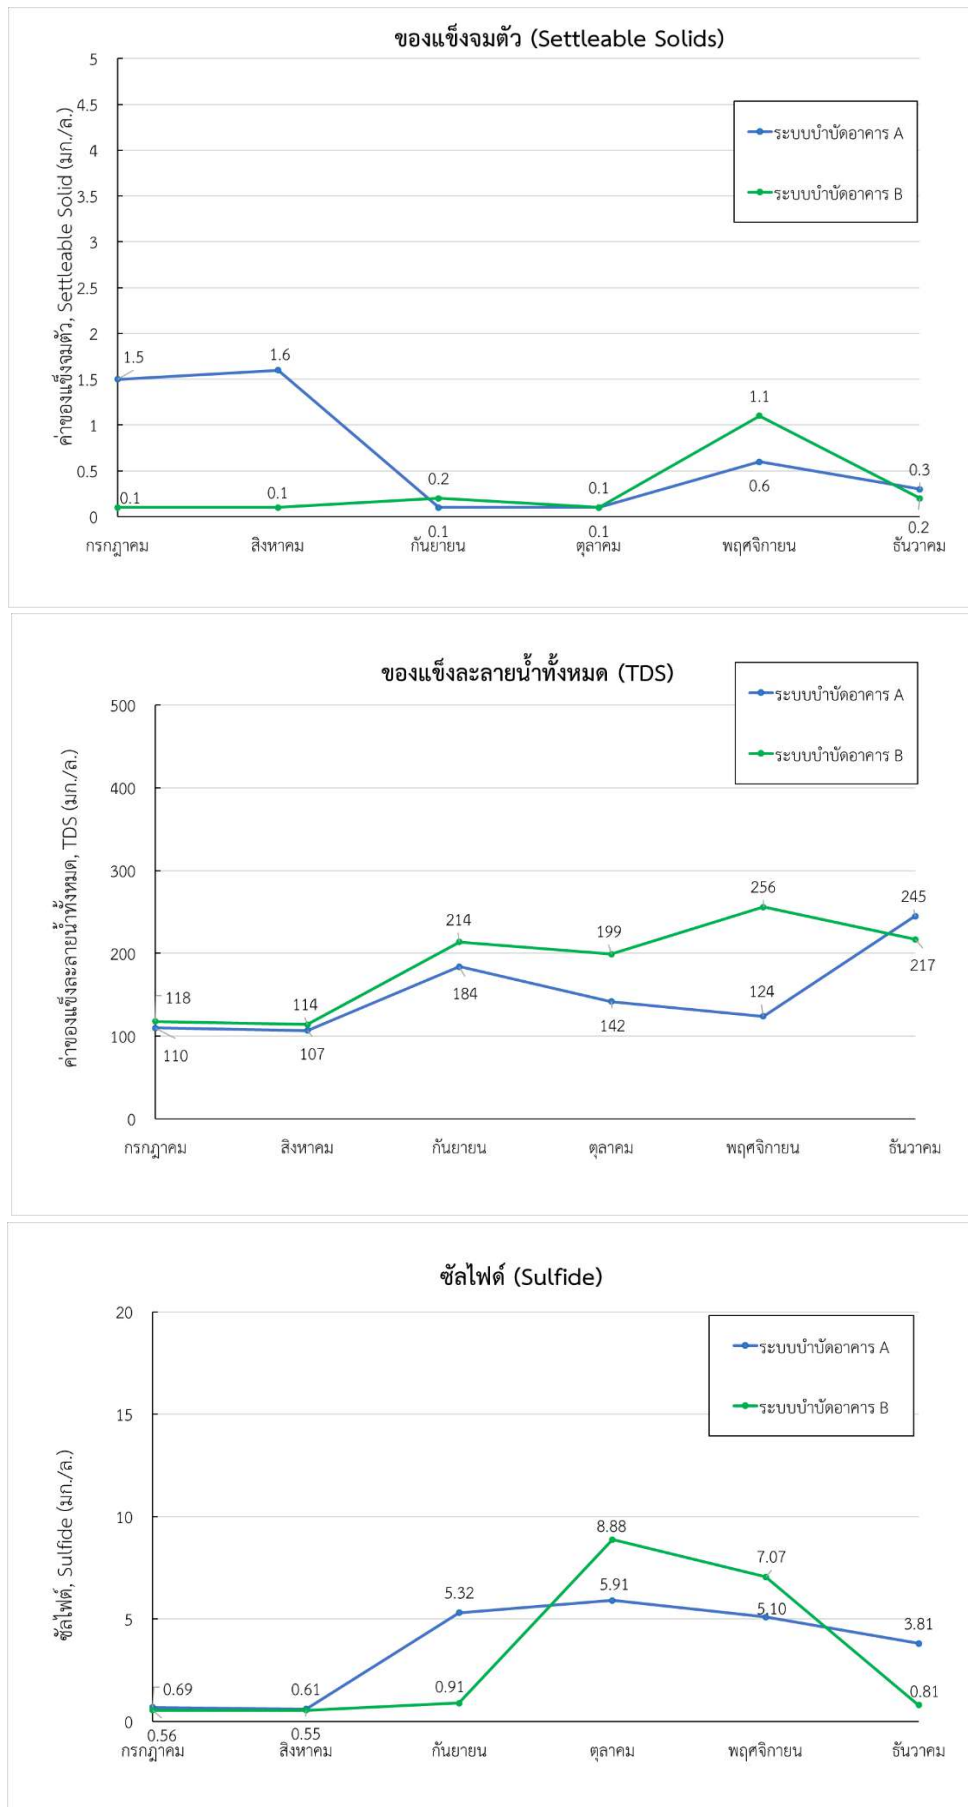
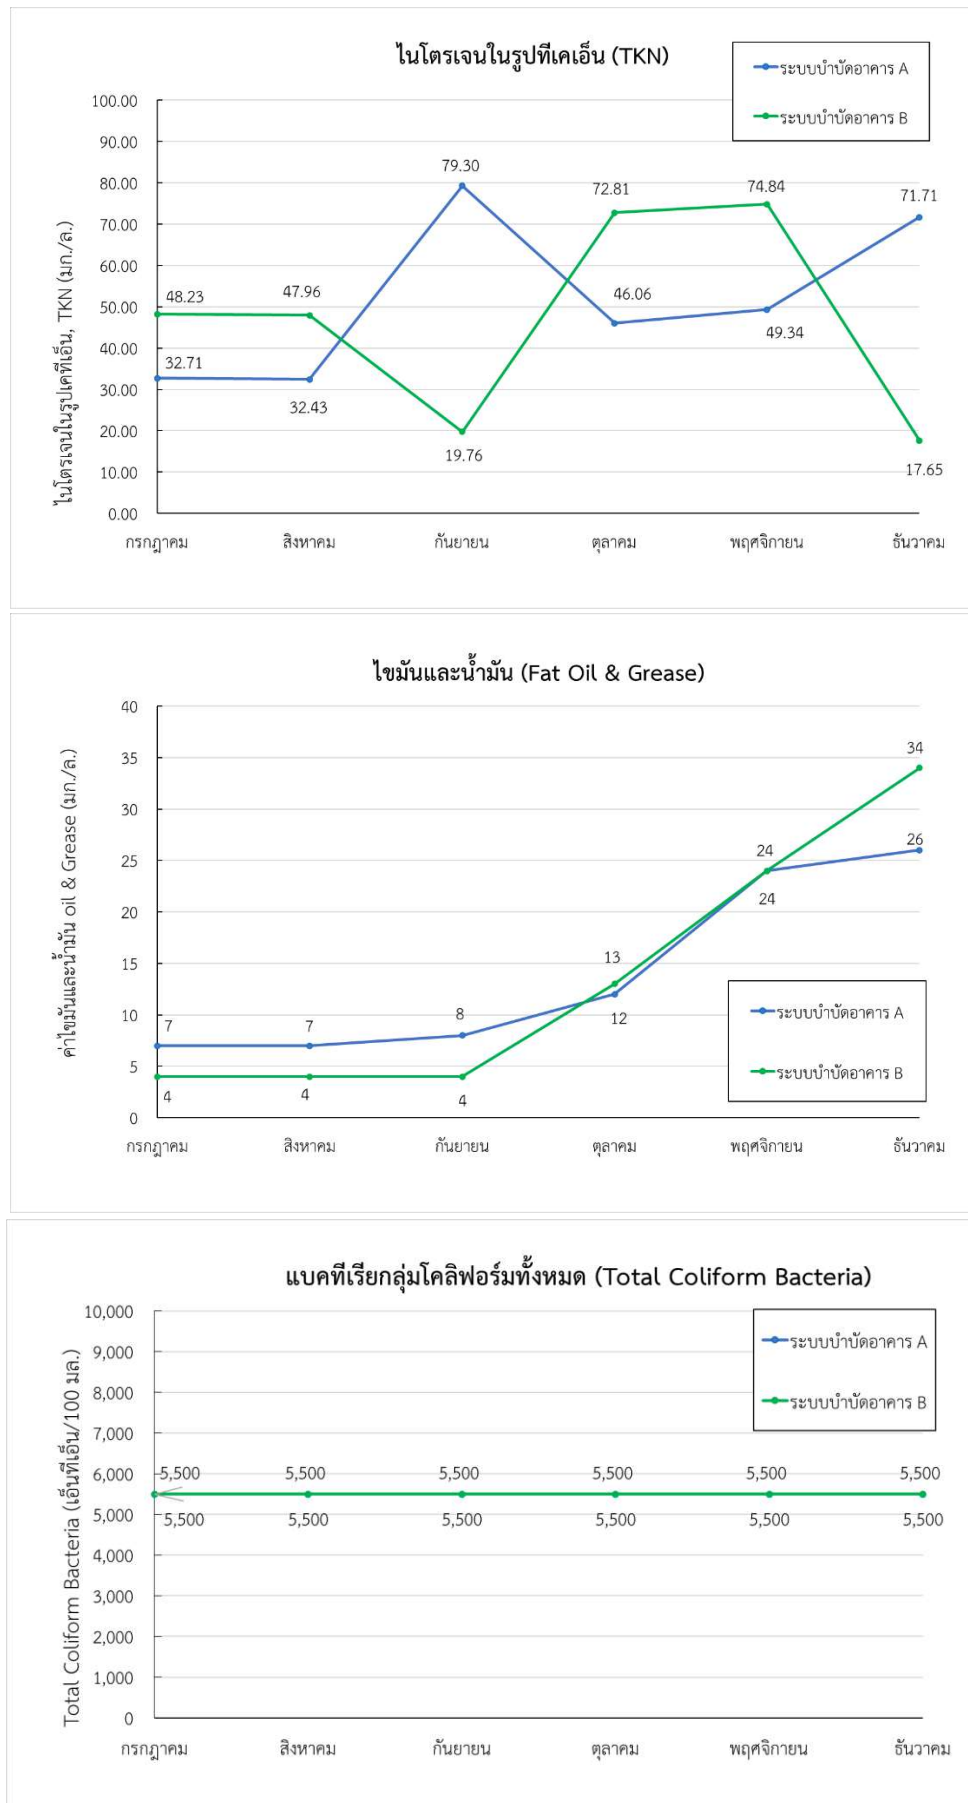
ผลการติดตามตรวจสอบคุณภาพน้ำจากบ่อกักน้ำเสียรวมก่อนเข้าสู่ระบบบำบัดน้ำเสียของอาคาร A ระหว่างเดือนกรกฎาคม-ธันวาคม 2566 พบว่า ค่าความเป็นกรดและด่าง (pH) มีค่าอยู่ในช่วง 7.2 - 8.1 ค่าบีโอดี มีค่าอยู่ในช่วง 75 - 188 มิลลิกรัมต่อลิตร ปริมาณของแข็งแขวนลอยทั้งหมด (TSS) มีค่าอยู่ในช่วง 29 - 54 มิลลิกรัมต่อลิตร ปริมาณของแข็งจมน้ำมีค่า 0.1 - 1.6 มิลลิกรัมต่อลิตร ปริมาณของแข็งละลายน้ำทั้งหมด (TDS) มีค่าอยู่ในช่วง 107-245 มิลลิกรัมต่อลิตร ปริมาณซัลไฟด์มีค่าอยู่ในช่วง 0.61 - 5.91 มิลลิกรัม/ลิตร ปริมาณไนโตรเจนในรูปที่เคเอ็นมีค่าอยู่ในช่วง 32.43 - 79.3 มิลลิกรัมไนโตรเจนต่อลิตร ปริมาณน้ำมันและไขมันมีค่าอยู่ในช่วง 7 - 26 มิลลิกรัมต่อลิตร และปริมาณแบคทีเรียกลุ่มโคลิฟอร์มทั้งหมด (Total Coliform Bacteria) มีค่า 5,500 เอ็มพีเอ็นต่อ 100 มิลลิตร ตามลำดับ โดยผลการติดตามตรวจสอบคุณภาพน้ำก่อนเข้าสู่ระบบบำบัดจะไม่มี การเปรียบเทียบกับค่ามาตรฐานเนื่องจากน้ำทิ้งบริเวณดังกล่าวยังไม่ผ่านการบำบัด และมีได้เป็นจุดสุดท้ายก่อน ระบายออกสู่ภายนอก ผลการตรวจวัดคุณภาพน้ำดังกล่าวแสดงดังตารางที่ 3.6.1-1และรูปที่ 3.6.1-6

ผลการติดตามตรวจสอบคุณภาพน้ำทิ้งจากบ่อกักน้ำเสียรวมก่อนเข้าสู่ระบบ บำบัดน้ำเสียของอาคาร B ระหว่างเดือนกรกฎาคม-ธันวาคม 2566 พบว่า ค่าความเป็นกรดและด่าง (pH) มีค่าอยู่ในช่วง 6.8 - 7.7 ค่าบีโอดีมีค่าอยู่ในช่วง 53 - 253 มิลลิกรัมต่อลิตร ปริมาณของแข็งแขวนลอยทั้งหมด (TSS) มีค่าอยู่ในช่วง 29 - 61 มิลลิกรัมต่อลิตร ปริมาณของแข็งจมน้ำมีค่า 0.1 - 1.1 มิลลิกรัมต่อลิตร ปริมาณของแข็ง ละลายน้ำทั้งหมด (TDS) มีค่าอยู่ในช่วง 114 - 256 มิลลิกรัมต่อลิตร ปริมาณซัลไฟด์มีค่าอยู่ในช่วง 0.55 - 8.88 มิลลิกรัม/ลิตร ปริมาณไนโตรเจนในรูปที่เคเอ็นมีค่าอยู่ในช่วง 17.65 - 74.84 มิลลิกรัมไนโตรเจนต่อลิตร ปริมาณน้ำมันและไขมันมีค่าอยู่ในช่วง 4 - 34 มิลลิกรัมต่อลิตร และปริมาณแบคทีเรียกลุ่มโคลิฟอร์มทั้งหมด (Total Coliform Bacteria) มีค่า 5,500 เอ็มพีเอ็นต่อ 100 มิลลิตร ตามลำดับ โดยผลการติดตามตรวจสอบ คุณภาพน้ำทิ้งก่อนเข้าสู่ระบบบำบัดจะไม่มี การเปรียบเทียบกับค่ามาตรฐานเนื่องจากน้ำทิ้งบริเวณดังกล่าวยังไม่ผ่าน การบำบัด และมีได้เป็นจุดสุดท้ายก่อนระบายออกสู่ภายนอก ผลการตรวจวัดคุณภาพน้ำดังกล่าวแสดงดัง ตารางที่ 3.6.1-2และรูปที่ 3.6.1-6

รูปที่ 3.6.1-6 ผลการตรวจวัดคุณภาพน้ำทิ้งจากบ่อกักน้ำเสียรวมก่อนเข้าสู่ระบบบำบัดน้ำเสียอาคาร A และอาคาร B

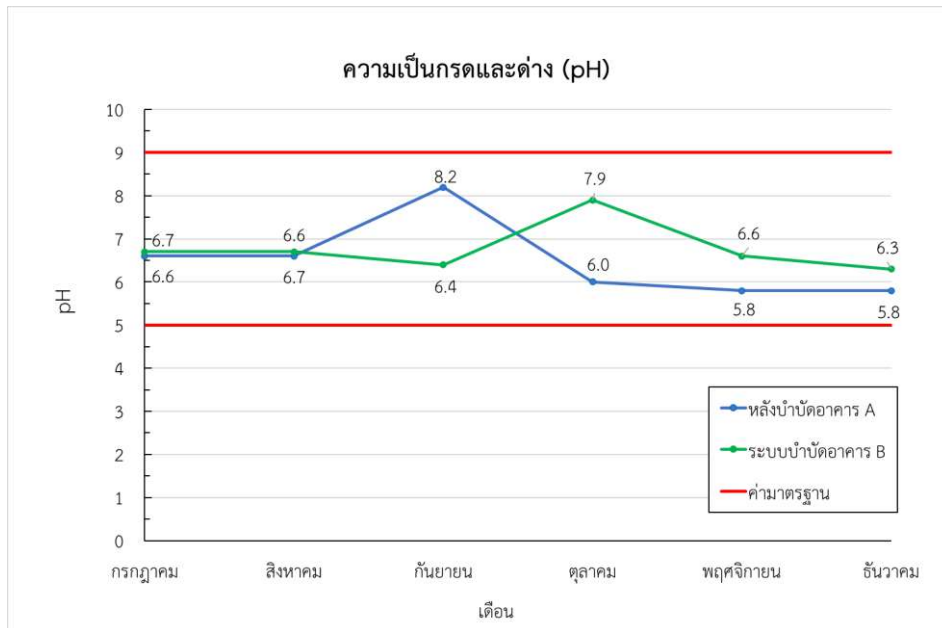
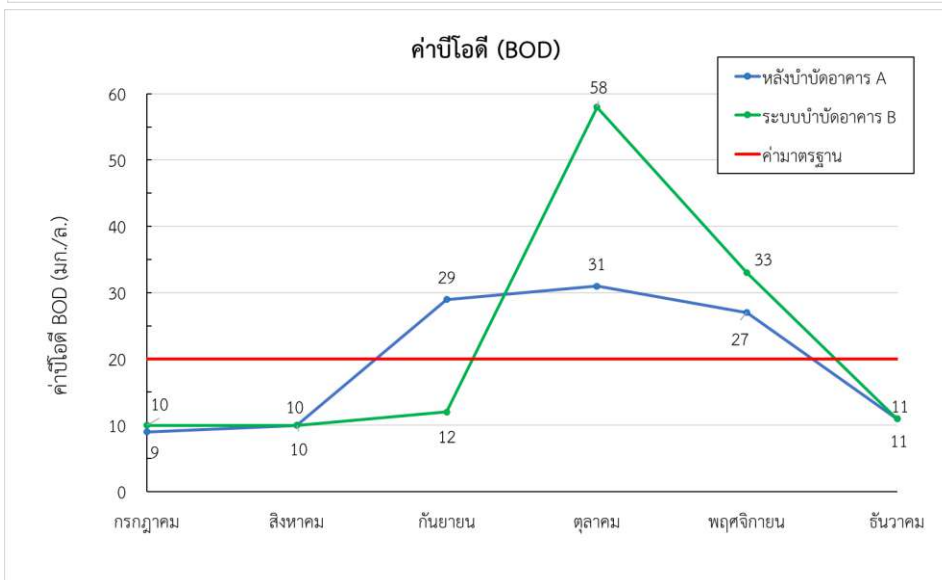
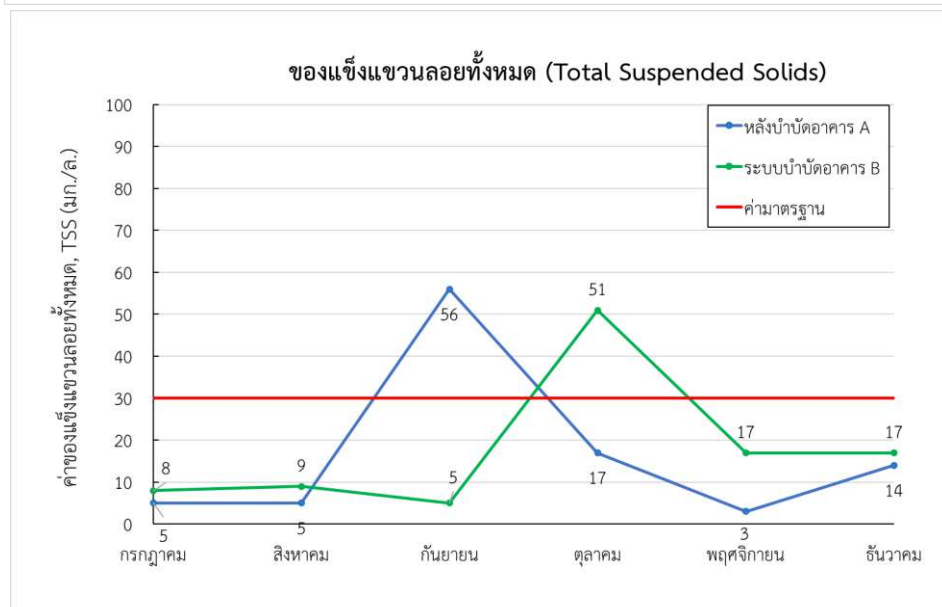
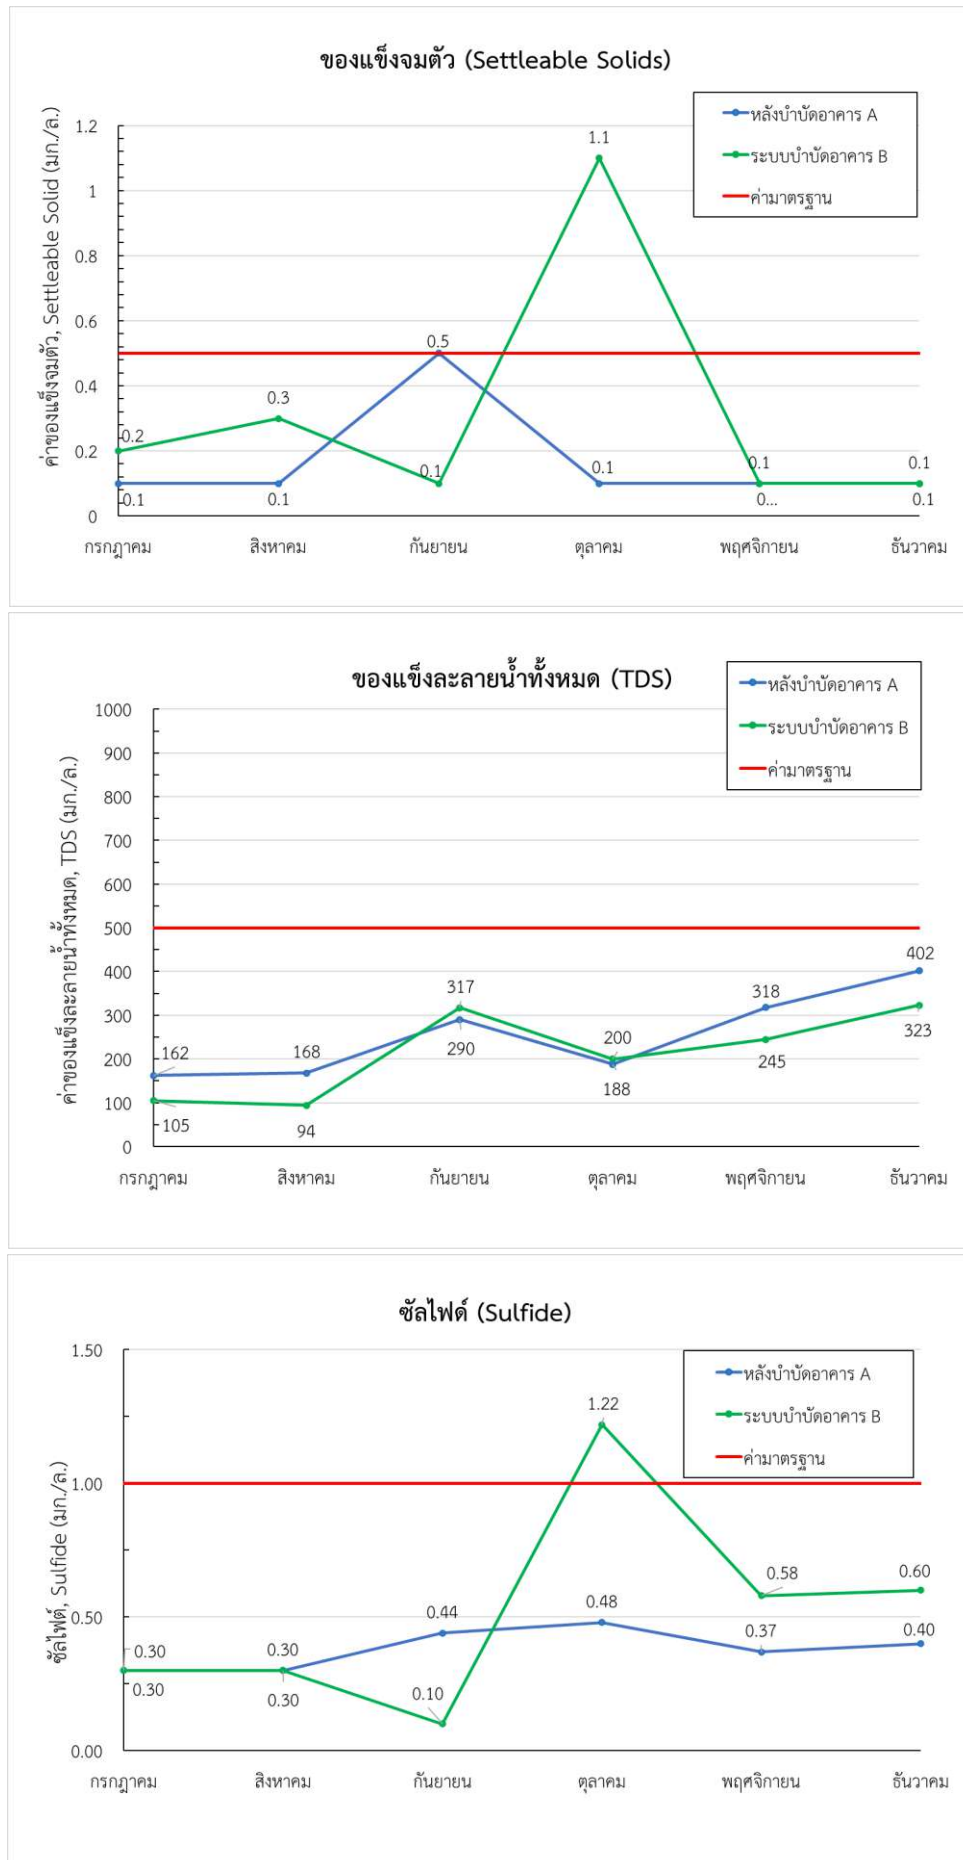
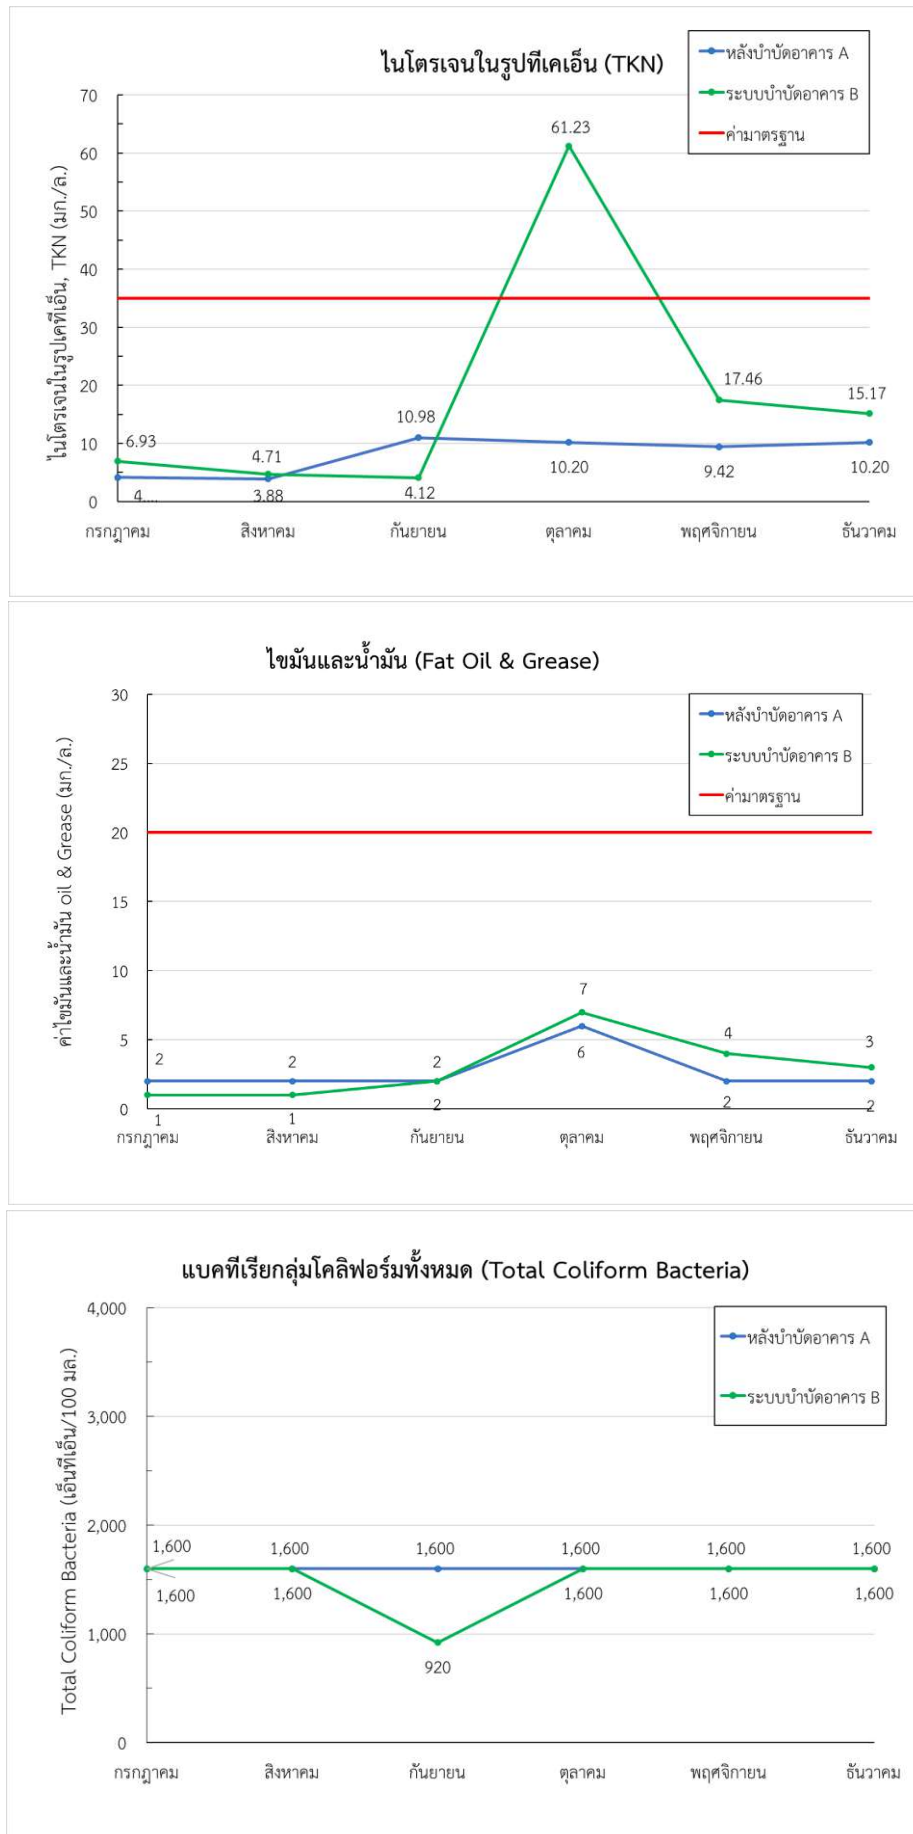
รูปที่ 3.6.1-7 ผลการตรวจวัดคุณภาพน้ำทิ้งจากบ่อกักน้ำเสียรวมหลังเข้าสู่ระบบบำบัดน้ำเสียอาคาร A และอาคาร B
