### บทที่ 3

## ผลการปฏิบัติตามมาตรการติดตามตรวจสอบผลกระทบสิ่งแวดล้อม

ตารางที่ 3-1 สรุปมาตรการติดตามตรวจสอบผลกระทบสิ่งแวดล้อม โครงการ ดี คอนโด พนา (ระยะดำเนินการ)

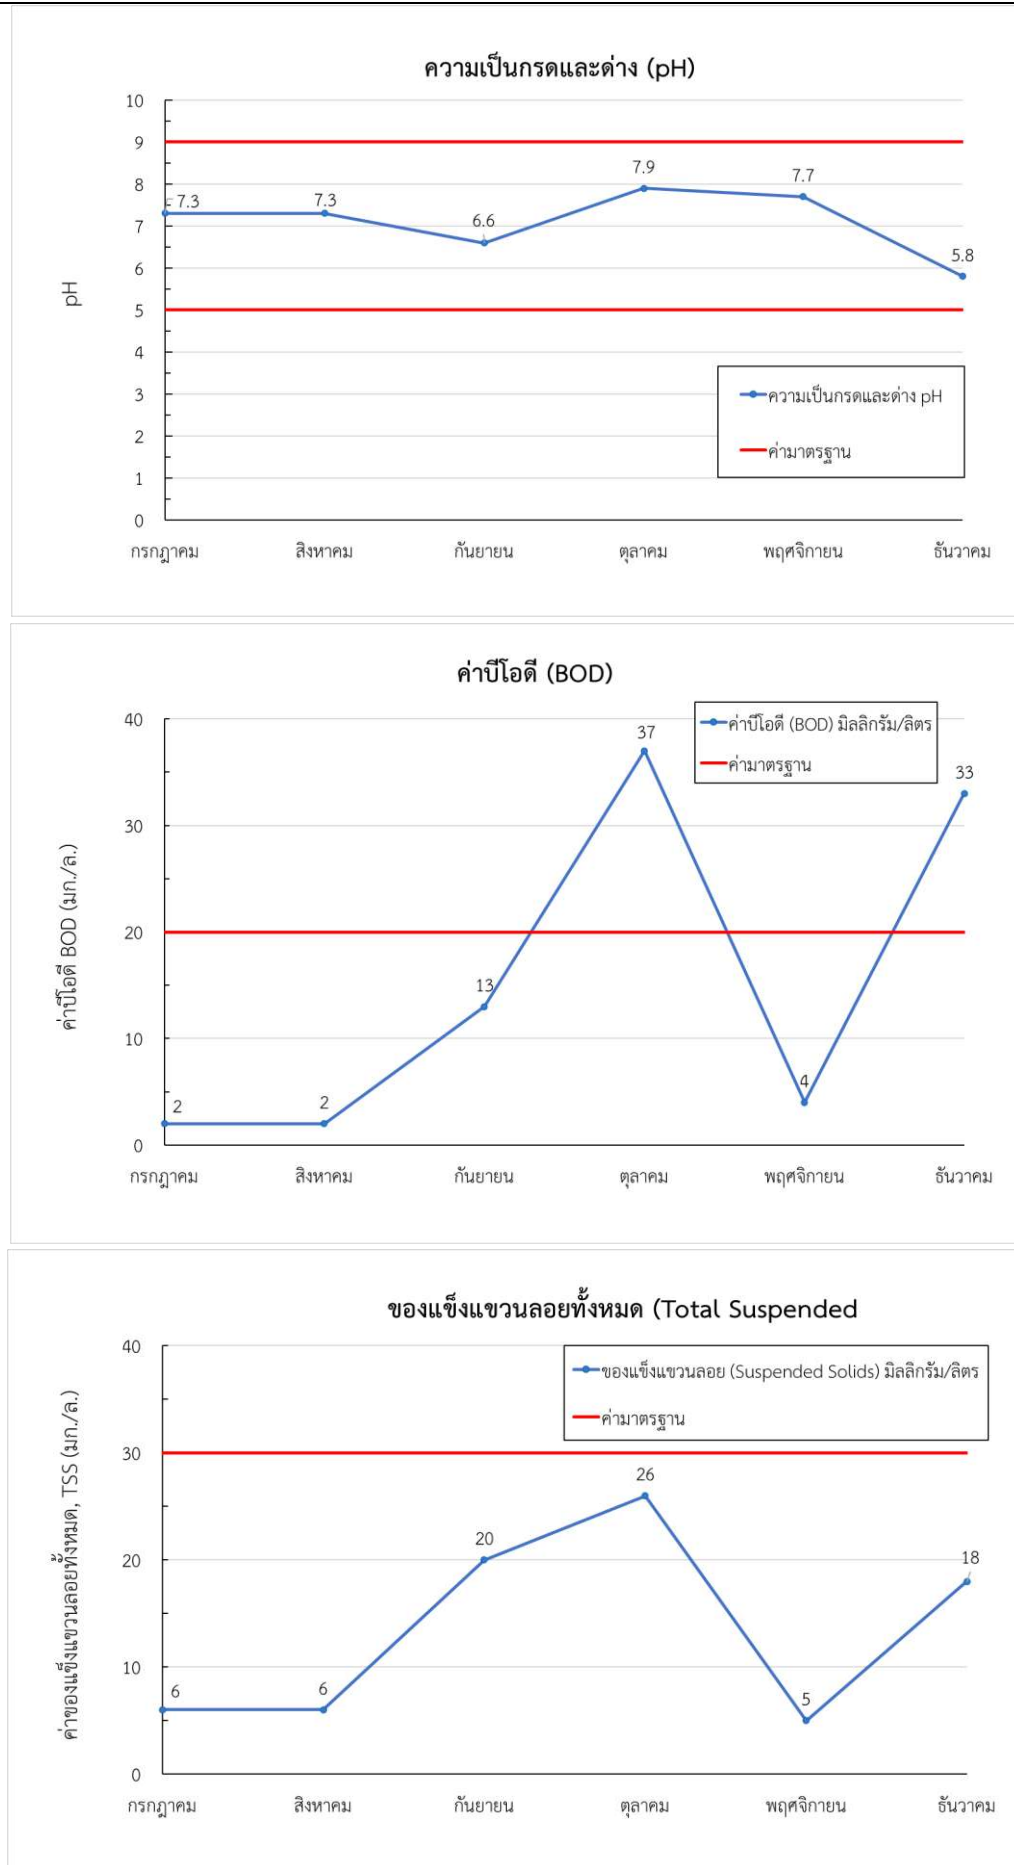
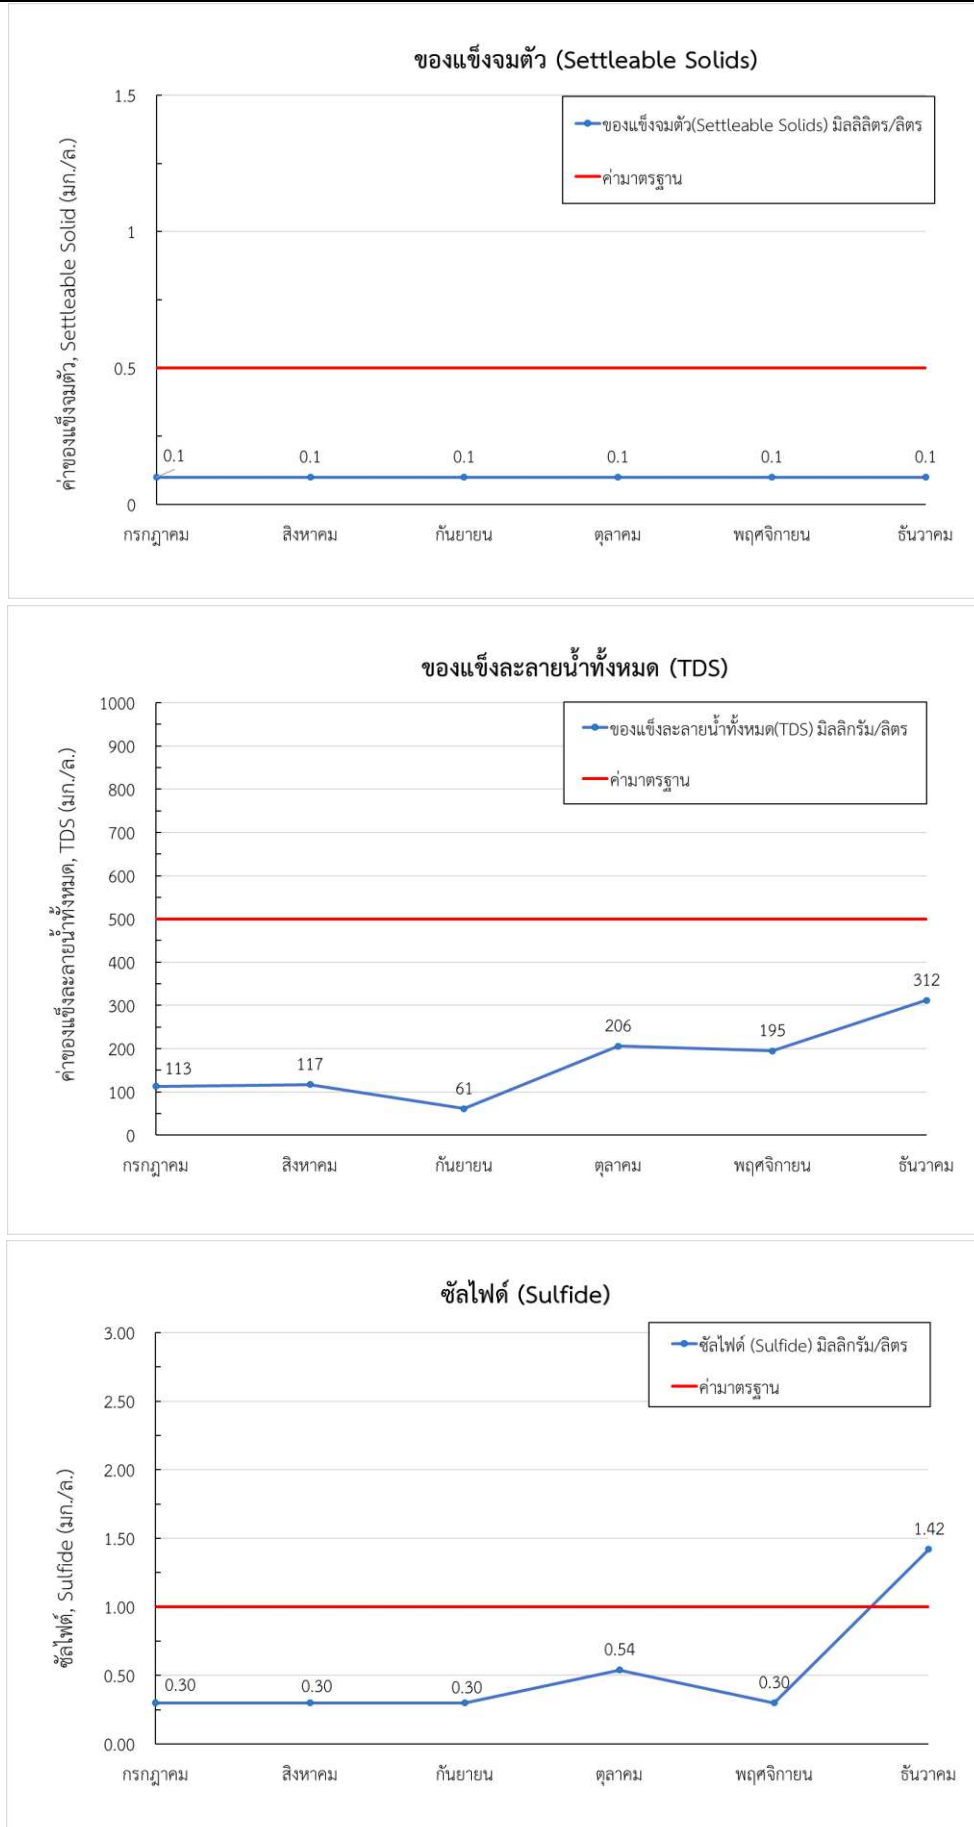
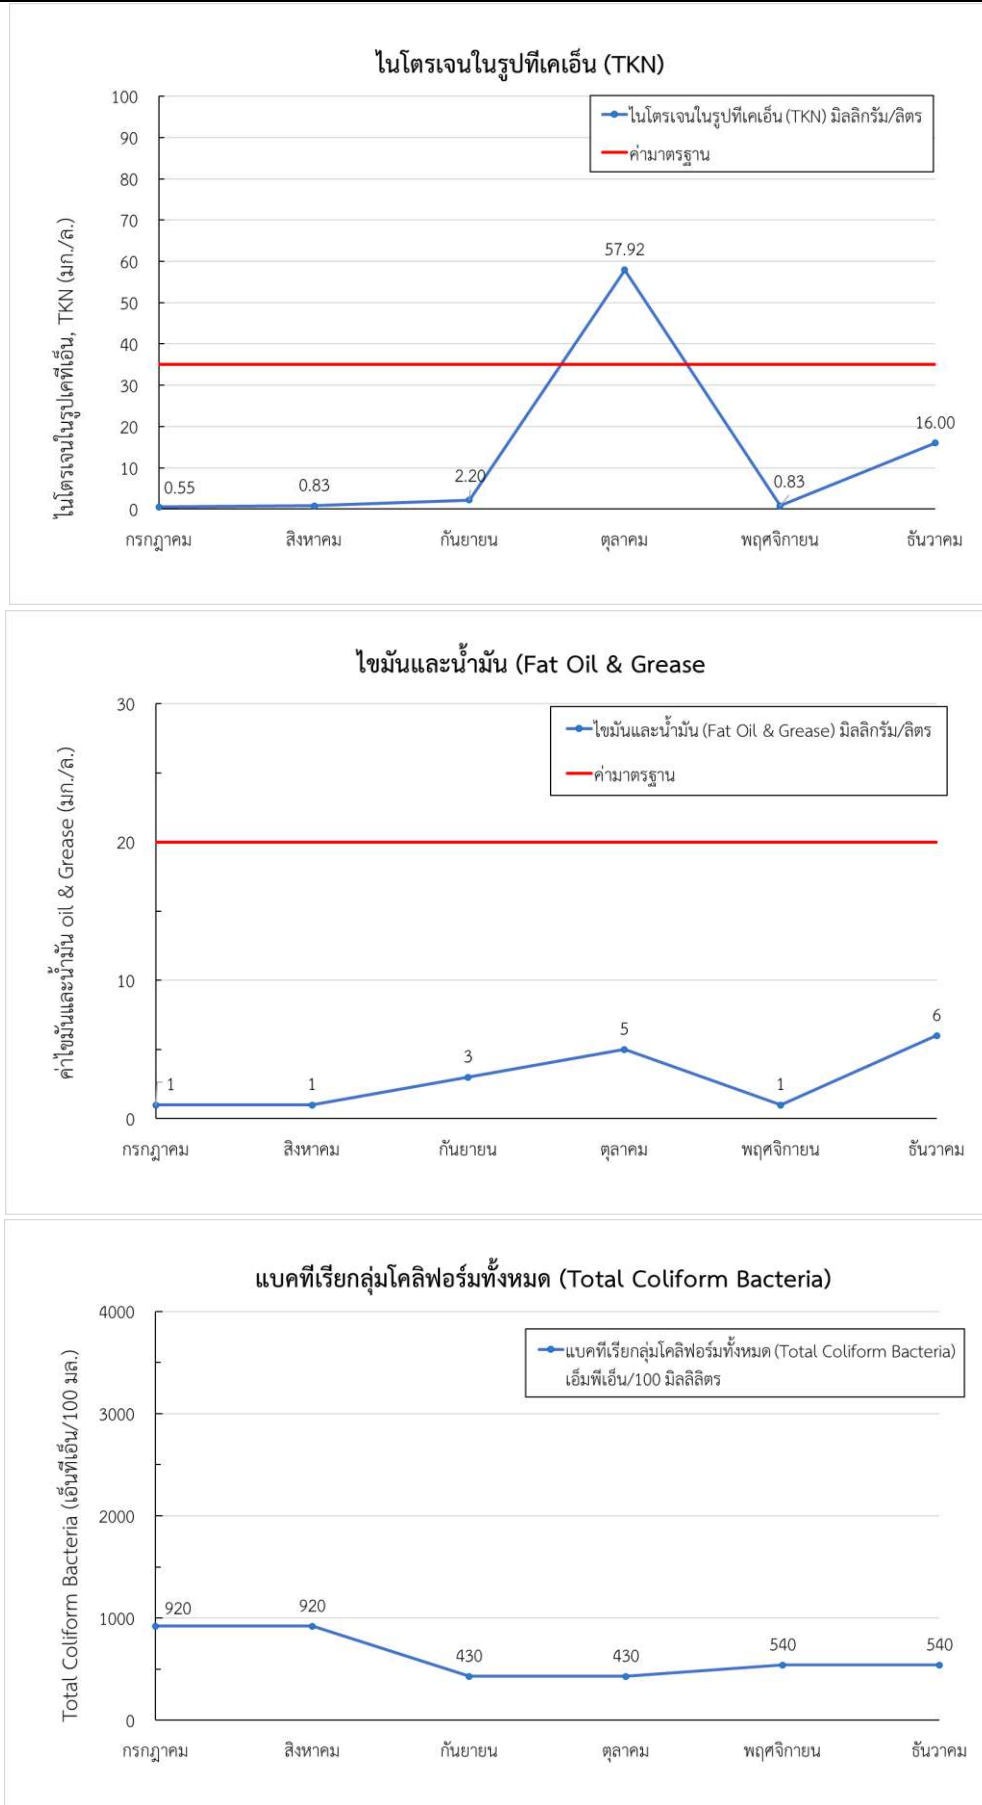
รูปที่ 3.6.1-8 ผลการตรวจวัดคุณภาพน้ำทั้งจากบ่อกักน้ำทั้งก่อนระบายลงสู่ท่อระบายน้ำสาธารณะ

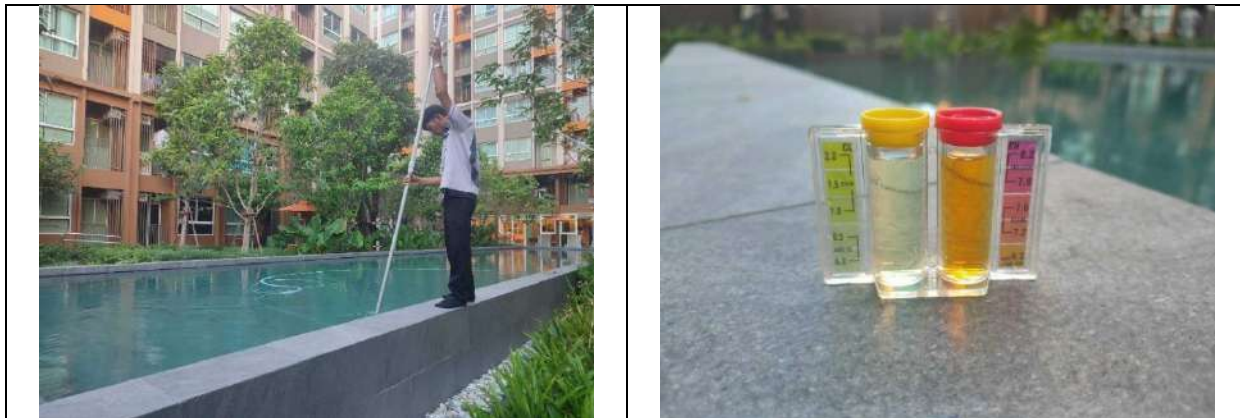
รูปที่ 3.15.2-1 ภาพถ่ายการเก็บตัวอย่างคุณภาพน้ำบริเวณสระว่ายน้ำของโครงการ  
ตรวจวัดโดยโครงการ ดี คอนโด พนา เป็นประจำทุกวัน

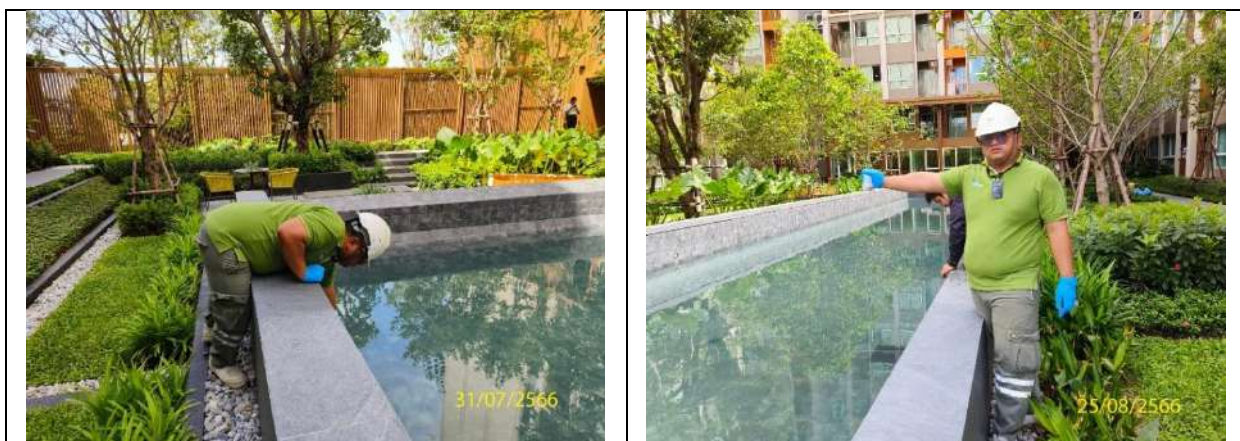
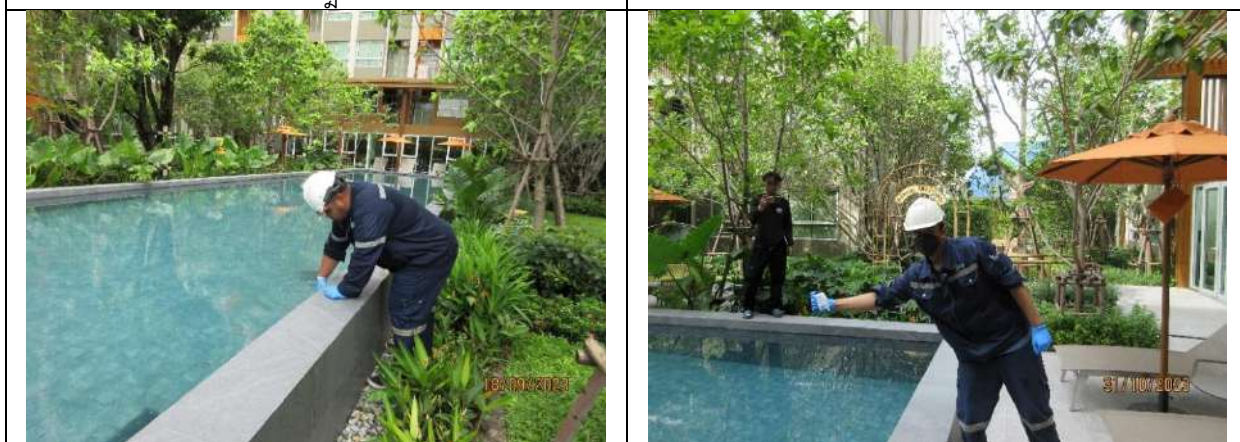
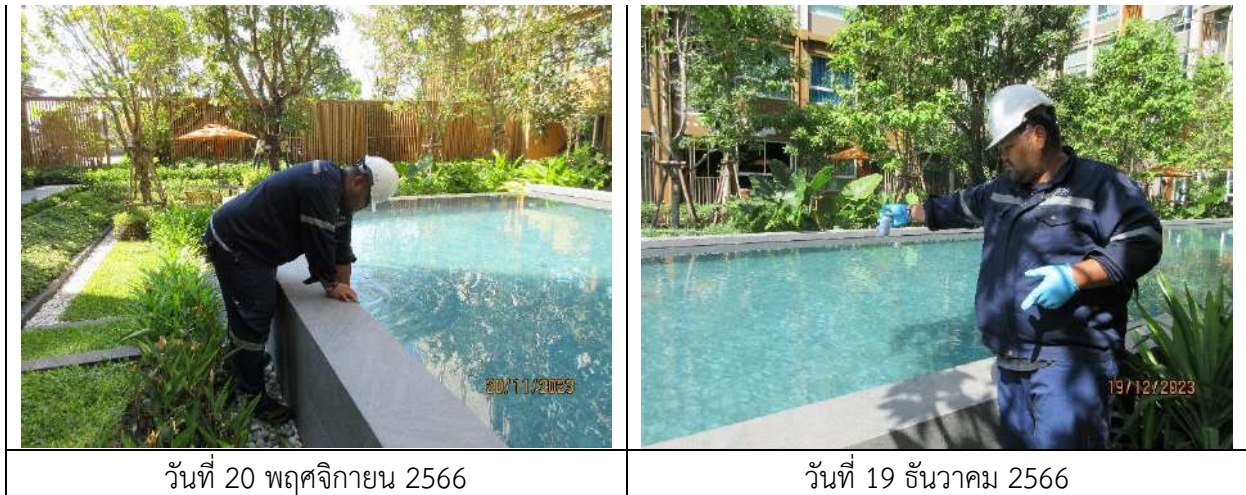
รูปที่ 3.15.2-2 ภาพถ่ายการเก็บตัวอย่างคุณภาพน้ำบริเวณสระว่ายน้ำของโครงการ  
ระหว่างเดือนกรกฎาคม-ธันวาคม 2566
