## บทที่ 2

### การปฏิบัติตามมาตรการป้องกันและแก้ไขผลกระทบสิ่งแวดล้อม

#### 2.1 ผลการปฏิบัติตามมาตรการป้องกันและแก้ไขผลกระทบสิ่งแวดล้อม

โครงการเคหะชุมชนและบริการชุมชน จังหวัดชลบุรี (วัดรังสีสุทธาวาส) ประจำเดือนกรกฎาคม - ธันวาคม 2566

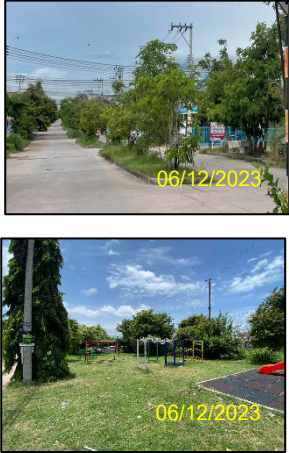
องค์ประกอบทางสิ่งแวดล้อมและคุณค่าต่าง ๆ	มาตรการป้องกันและแก้ไขผลกระทบสิ่งแวดล้อม	รายละเอียดผลการปฏิบัติตามมาตรการ	ปัญหา อุปสรรค และแนวทางแก้ไข	ภาพประกอบมาตรการ
1.2 สภาพภูมิประเทศและการชะล้างพังทลายของดิน	<p>1) จัดให้มีเจ้าหน้าที่ดูแลรักษาต้นไม้และพื้นที่สีเขียวภายในโครงการให้มีสภาพดีอยู่เสมอ โดยเฉพาะบริเวณรอบบ่อน้ำซึ่งมีลักษณะเป็นบ่อปิด</p> <p>2) ตรวจสอบสภาพการชะล้างพังทลายภายในพื้นที่โครงการและโดยรอบ หากพบปัญหาต้องแก้ไขทันที</p>	<p>- จัดให้มีเจ้าหน้าที่ดูแลรักษาต้นไม้และพื้นที่สีเขียวภายในโครงการ จากการตรวจสอบพบว่า ต้นไม้และพื้นที่สีเขียวอยู่ในสภาพดี</p> <p>- จากการตรวจสอบไม่พบการชะล้างพังทลายของพื้นที่ในโครงการ</p>	<p>- ไม่มี</p> <p>- ไม่มี</p>

<p>พื้นที่สีเขียวภายในโครงการ</p>
2. ทรัพยากรทางชีวภาพ	-	-	-	-

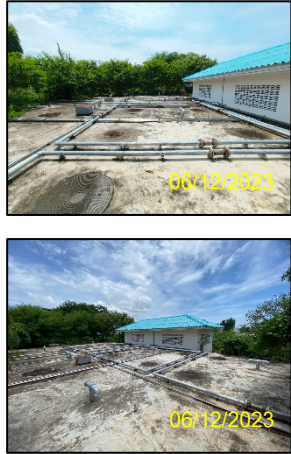
3.3 การจัดการน้ำเสีย	<p>1) จัดให้มีระบบบำบัดน้ำเสีย ดังนี้</p> <p>1.1) บ้านพักทุกหลัง : ติดตั้งถังดักไขมันและระบบบำบัดน้ำเสียชนิดเกราะ กรองไร้อากาศ (Septic &amp; Anaerobic Filter Tank) ปริมาตรรองรับน้ำเสีย 0.8 ลบ. ม. /วัน หน่วยละ 1 ชุด บำบัด</p> <p>1.2) อาคารศูนย์ชุมชน : ติดตั้งระบบบำบัดน้ำเสียชนิดเติมอากาศแบบมีตัวกลางยึดเกาะ (Fixed Film Aeration) ปริมาตรรองรับน้ำเสีย 6.0 ลบ. ม./วัน จำนวน 1 ชุดบำบัด</p> <p>1.3) ระบบบำบัดน้ำเสียส่วนกลางชนิดเติมอากาศแบบมีตัวกลางยึดเกาะ (Fixed Film Aeration) ปริมาตรรองรับน้ำเสีย 1,520 ลบ.ม./วัน</p> <p>2) ติดตั้งมิเตอร์ไฟฟ้าแยกสำหรับระบบบำบัดน้ำเสียส่วนกลาง และจัดทำบันทึกการใช้ไฟฟ้าของระบบบำบัดน้ำเสียส่วนกลางทุกเดือน</p>	<p>1) มีการติดตั้งระบบบำบัดน้ำเสีย ดังนี้</p> <p>- บ้านพักทุกหลัง : ติดตั้งถังดักไขมันและระบบบำบัดน้ำเสียชนิดเกราะ-กรองไร้อากาศ (Septic &amp; Anaerobic Filter Tank) ปริมาตรรองรับน้ำเสีย 0.8 ลบ. ม. /วัน หน่วยละ 1 ชุดบำบัด</p> <p>- อาคารศูนย์ชุมชน : ติดตั้งระบบบำบัดน้ำเสียชนิดเติมอากาศแบบมีตัวกลางยึดเกาะ (Fixed Film Aeration) ปริมาตรรองรับน้ำเสีย 8.0 ลบ. ม. /วัน จำนวน 1 ชุดบำบัด แต่ยังไม่มีการเปิดเดินระบบเนื่องจากอาคารศูนย์ชุมชนยังไม่มีการเปิดใช้งาน</p> <p>- ระบบบำบัดน้ำเสียส่วนกลางชนิดเติมอากาศแบบมีตัวกลางยึดเกาะ (Fixed Film Aeration) ปริมาตรรองรับน้ำเสีย 1,520 ลบ.ม./วัน แต่ยังไม่มีการเปิดเดินระบบ เนื่องจากระบบบำบัดน้ำเสียชำรุด</p> <p>- มิเตอร์ไฟฟ้าแยกสำหรับระบบบำบัดน้ำเสียส่วนกลาง แต่ยังไม่มีการจัดทำบันทึกการใช้ไฟฟ้าของระบบบำบัดน้ำเสียส่วนกลาง</p>	<p>- ดำเนินการซ่อมแซมระบบบำบัดน้ำเสียที่ชำรุดให้สามารถทำงานได้อย่างมีประสิทธิภาพ</p> <p>- จัดทำบันทึกการใช้ไฟฟ้าของระบบบำบัดน้ำเสียส่วนกลางทุกเดือน</p>

<p>ระบบบำบัดน้ำเสียส่วนกลาง</p>

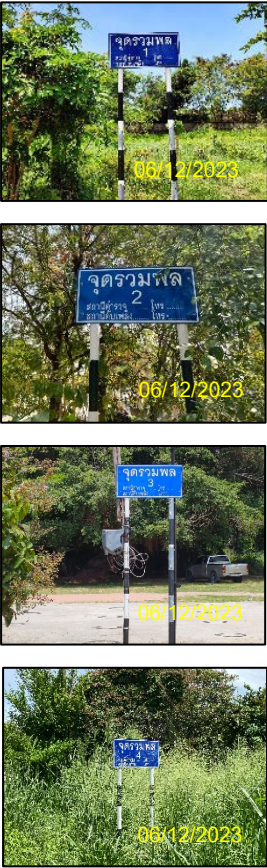
3.6 อากาศ	<p>4) จัดให้มีพื้นที่จุดรวมพลบริเวณพื้นที่ส่วนกลางภายในโครงการ พร้อมติดตั้งป้ายสัญลักษณ์แสดงตำแหน่งจุดรวมพลที่ชัดเจน โดยแบ่งออกเป็น 6 โซนได้แก่</p> <p><b>โซนที่ 1:</b> จัดให้มีจุดรวมพลอยู่บริเวณสวนสาธารณะ 1 พื้นที่ 1,200 ตร.ม. รองรับผู้พักอาศัยจากหน่วยพัก 186 หน่วย จำนวน 930 คน คิดเป็นสัดส่วน 1.29 ตร.ม.ต่อคน</p> <p><b>โซนที่ 2:</b> จัดให้มีจุดรวมพลอยู่บริเวณสวนสาธารณะ 2 พื้นที่ 255 ตร.ม.รองรับผู้พักอาศัยจากหน่วยพัก 148 หน่วย จำนวน 740 คน คิดเป็นสัดส่วน 0.34 ตร.ม.ต่อคน</p> <p><b>โซนที่ 3:</b> จัดให้มีจุดรวมพลอยู่บริเวณสวนสาธารณะ 3 พื้นที่ 2,500 ตร.ม.รองรับผู้พักอาศัยจากหน่วยพัก 274 หน่วย จำนวน 1,370 คน คิดเป็นสัดส่วน 1.82 ตร.ม.ต่อคน</p> <p><b>โซนที่ 4:</b> จัดให้มีจุดรวมพลอยู่บริเวณสวนสาธารณะ 4 พื้นที่ 1,000 ตร.ม.รองรับผู้พักอาศัยจากหน่วยพัก 380 หน่วย จำนวนรวม 1,900 คน คิดเป็นสัดส่วน 0.52 ตร.ม.ต่อคน</p> <p><b>โซนที่ 5 :</b> จัดให้มีจุดรวมพลอยู่บริเวณสวนสาธารณะ 5 พื้นที่ 1,230 ตร.ม.รองรับผู้พักอาศัยจากหน่วยพัก 170 หน่วย จำนวน 850 คน คิดเป็นสัดส่วน 1.44 ตร.ม.ต่อคน</p>	<p>- มีพื้นที่รวมพลบริเวณพื้นที่ส่วนกลางภายในโครงการ พร้อมติดตั้งป้ายสัญลักษณ์แสดงตำแหน่งจุดรวมพลที่ชัดเจนโดยมีรายละเอียดตามมาตรการกำหนด</p>	-ไม่มี

<p>จุดรวมพล</p>

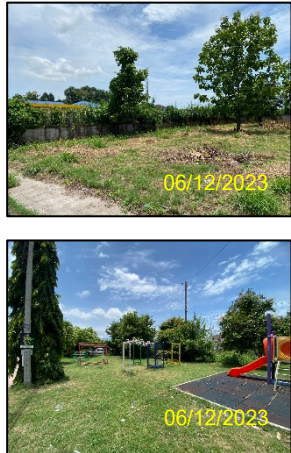
องค์ประกอบทางสิ่งแวดล้อมและคุณค่าต่าง ๆ	มาตรการป้องกันและแก้ไขผลกระทบสิ่งแวดล้อม	รายละเอียดผลการปฏิบัติตามมาตรการ	ปัญหา อุปสรรค และแนวทางแก้ไข	ภาพประกอบมาตรการ
4.4 สุนทรียภาพและทัศนียภาพ	<p>3) ห้ามตัดทำลายหรือเปลี่ยนแปลงสภาพจากพื้นที่สีเขียวไปใช้ประโยชน์ด้านอื่น</p> <p>4) ตรวจสอบดูแลพื้นที่สีเขียว หากพบว่าไม่ยืนต้นที่ปลูกตายหรือเกิดความเสียหายต้องรีบปลูกทดแทนด้วยพันธุ์ไม้เดิมหรือพันธุ์ไม้ท้องถิ่นดั้งเดิมทันที</p>	<p>- ไม่มีการตัดทำลายหรือเปลี่ยนแปลงสภาพจากพื้นที่สีเขียวไปใช้ประโยชน์ด้านอื่น</p> <p>- มีเจ้าหน้าที่ดูแลรักษาต้นไม้และพื้นที่สีเขียวภายในโครงการ จากการตรวจสอบพบว่า ต้นไม้และพื้นที่สีเขียวอยู่ในสภาพดี</p>	<p>-ไม่มี</p> <p>-ไม่มี</p>	<p>-</p>

<p>ต้นไม้และพื้นที่สีเขียว</p>
