3. ผลการปฏิบัติตามมาตรการฯ

3.1 ผลการปฏิบัติตามมาตรการป้องกันและแก้ไขผลกระทบสิ่งแวดล้อม

สรุปผลการปฏิบัติตามมาตรการป้องกันและแก้ไขผลกระทบสิ่งแวดล้อม ระยะดำเนินการ โครงการอาคารเช่าสำหรับผู้มีรายได้น้อย จังหวัดนครสวรรค์ 2 ระหว่างเดือนกรกฎาคม-ธันวาคม พ.ศ. 2566

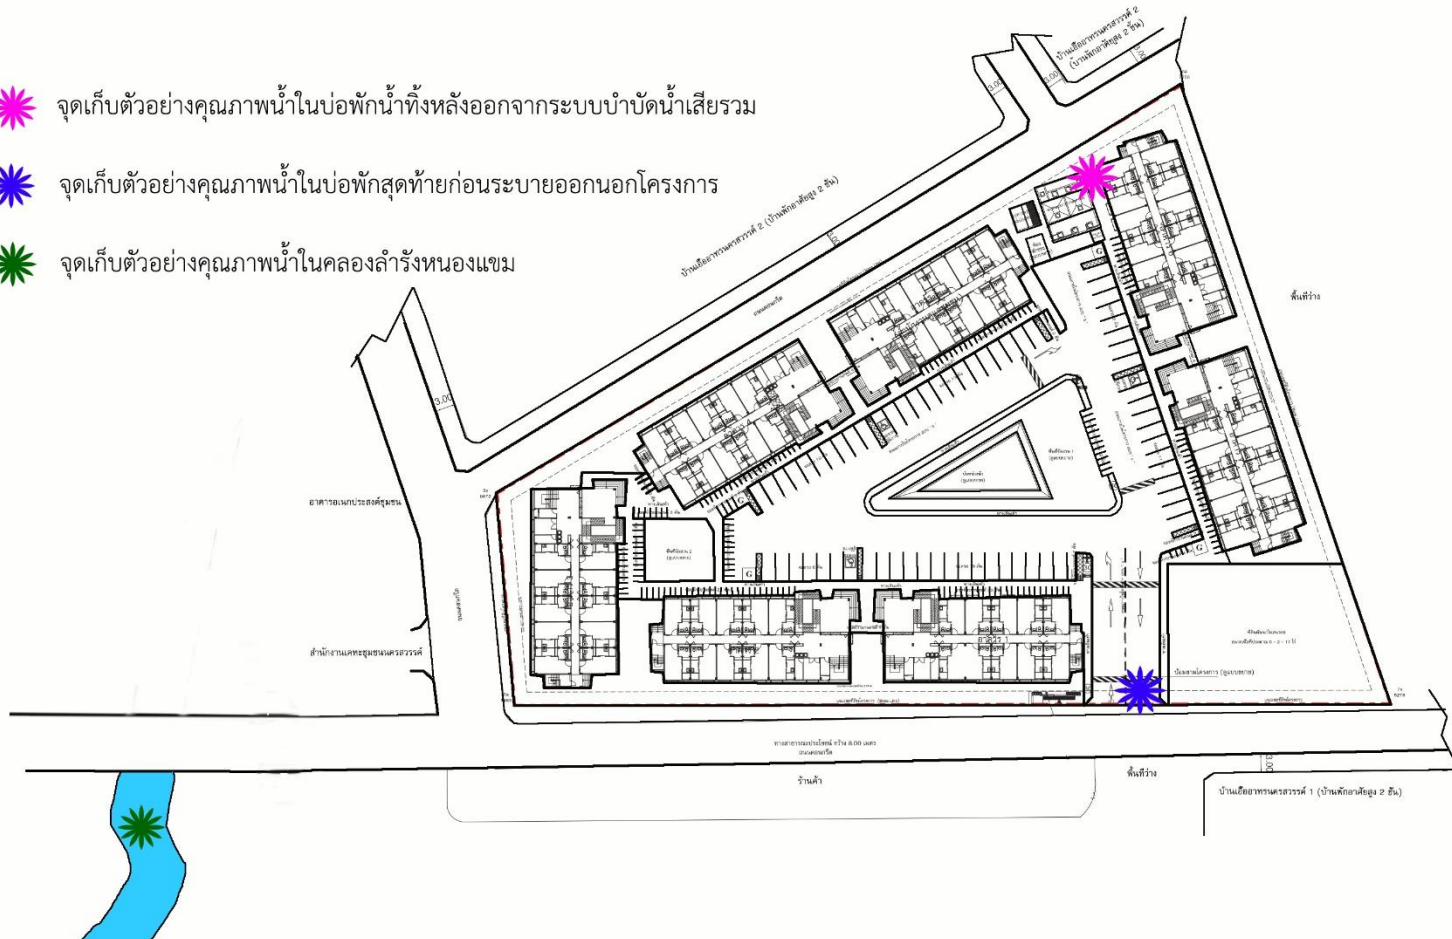
รูปที่ 3 จุดเก็บตัวอย่างคุณภาพน้ำ

จุดเก็บตัวอย่างคุณภาพน้ำในคลองลำรางหนองแขม
