## การปฏิบัติตามมาตรการป้องกันและแก้ไขผลกระทบสิ่งแวดล้อม

### 3.1 ผลการปฏิบัติตามมาตรการป้องกันและแก้ไขผลกระทบสิ่งแวดล้อม

รายละเอียดผลการปฏิบัติตามมาตรการป้องกันและแก้ไขผลกระทบสิ่งแวดล้อม ระยะดำเนินการของโครงการอาคารชุดพักอาศัยฟูลเลอตัน สุขุมวิท ระหว่างเดือนกรกฎาคม-ธันวาคม 2566 โดยครอบคลุมปัจจัยทางสิ่งแวดล้อมที่สำคัญ คือ

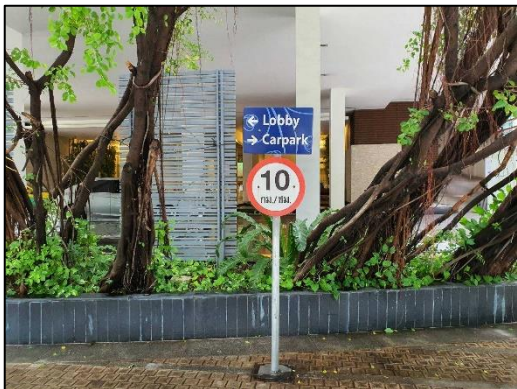
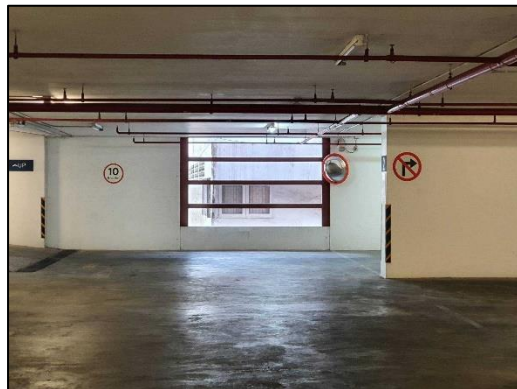
2. จัดระบบการเดินรถภายใน โครงการและเส้นทาง เข้า-ออกให้สอดคล้องกับสภาพการจราจรบนถนน สุขุมวิท เพื่อป้องกันการตัดกระแสดวงตรงบริเวณ ด้านหน้าโครงการ	- โครงการได้ติดป้ายกำกับการจราจรไว้ภายในบริเวณพื้นที่ โครงการสามารถมองเห็นได้อย่างชัดเจน พร้อมทั้งจัดทำ เส้นทางเข้า-ออกโครงการไว้อย่างเหมาะสมกับสภาพ การจราจรภายนอก และจัดให้มีเจ้าหน้าที่รักษาความ ปลอดภัยคอยอำนวยความสะดวกด้านการจราจรบริเวณที่ จอดรถและทางเข้า-ออกโครงการตลอด 24 ชั่วโมง	-	- ดังภาพที่ 1-3

ภาพที่ 1 ป้ายกำกับจราจรภายในพื้นที่โครงการ

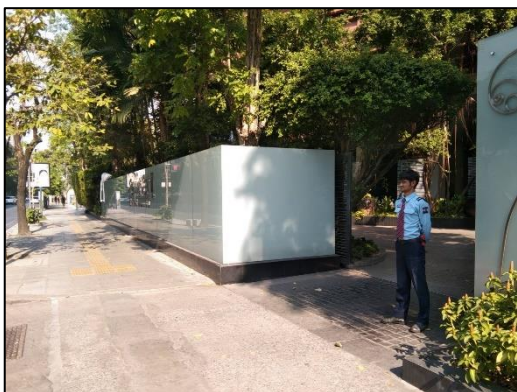
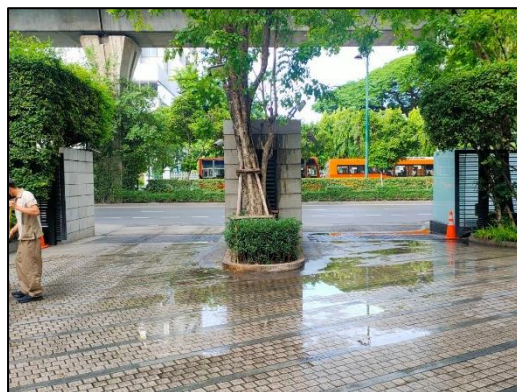
ภาพที่ 2 ทางเข้า-ออกโครงการ

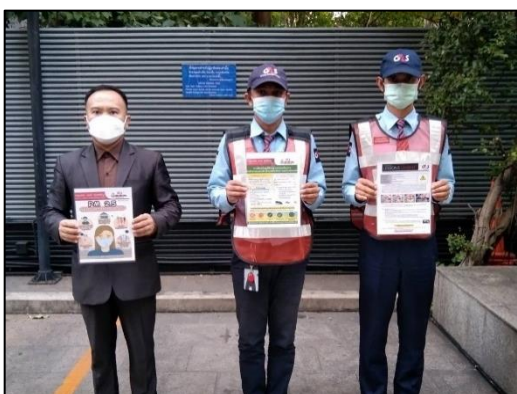
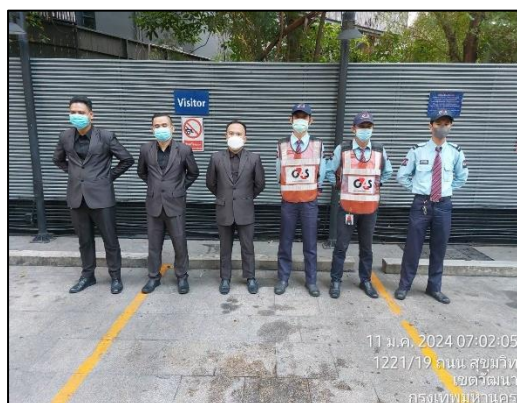
3. จัดให้มีเจ้าหน้าที่อำนวยความสะดวกบริเวณที่จอดรถ และทางเข้า-ออกตลอดเวลาและจัดให้มีการอบรม เจ้าหน้าที่ในด้านการจัดการจราจรกับตำรวจจราจร ภายในพื้นที่เพื่อเพิ่มประสิทธิภาพในการจัดการจราจรให้ มากขึ้น	- โครงการจัดให้มีเจ้าหน้าที่รักษาความปลอดภัยที่ผ่าน การอบรมด้านการจัดการจราจรกับตำรวจจราจรภายใน พื้นที่ คอยอำนวยความสะดวกบริเวณลานจอดรถ และ ทางเข้า-ออกพื้นที่โครงการตลอด 24 ชั่วโมง เพื่อเพิ่ม ประสิทธิภาพในการจัดการจราจรให้ดีขึ้น	-	- ดังภาพที่ 3

ภาพที่ 3 เจ้าหน้าที่รักษาความปลอดภัยคอยอำนวยความสะดวกบริเวณทางเข้า-ออกโครงการ

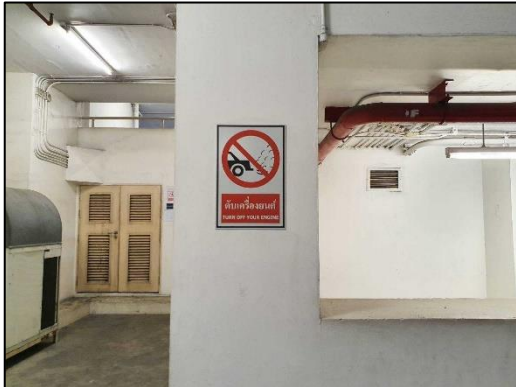
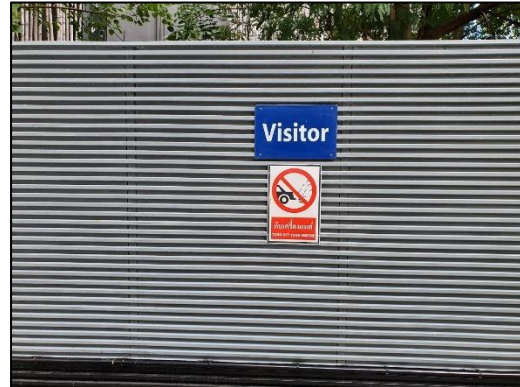
2. ติดตั้งป้ายเตือน “ห้ามติดเครื่องในขณะจอดรถ” ไว้ใน บริเวณพื้นที่จอดรถ เพื่อช่วยลดการระบายมลสารทาง อากาศ	- โครงการได้ติดป้ายเตือนให้ดับเครื่องยนต์ไว้บริเวณ พื้นที่จอดรถ สามารถมองเห็นได้อย่างชัดเจน	-	- ดังภาพที่ 4

ภาพที่ 4 ป้ายดับเครื่องยนต์

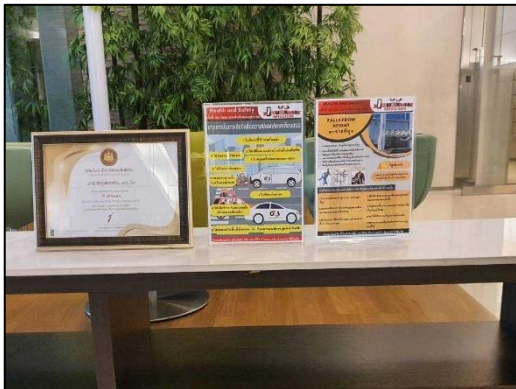
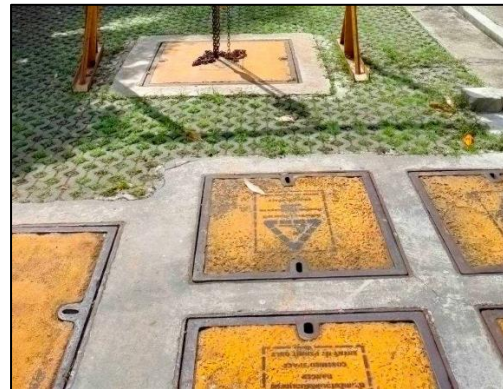
3. ประชาสัมพันธ์และส่งเสริมให้ผู้พักอาศัยและพนักงาน ของโครงการใช้ระบบขนส่งมวลชนให้มากขึ้น เช่น จัดให้มีแผ่นพับหรือติดประกาศแสดงเส้นทางเดินรถ ขสมก รถไฟฟ้าบีทีเอส และรถไฟฟ้าใต้ดิน เป็นต้น และประชาสัมพันธ์เรื่องการดูแลรักษาเครื่องยนต์ให้อยู่ ในสภาพดีเสมอ	- โครงการติดตั้งป้ายรณรงค์ส่งเสริมให้ผู้พักอาศัยและ พนักงานของโครงการใช้ระบบขนส่งมวลชนได้ตามจุด ต่างๆ ภายในโครงการ	-	- ดังภาพที่ 5

3.1 การคมนาคมขนส่ง (ต่อ)	4. ประชาสัมพันธ์และส่งเสริมให้ผู้พักอาศัยและพนักงาน ของโครงการใช้ระบบขนส่งมวลชนให้มากขึ้น เช่น จัดให้มีแผ่นพับ หรือติดประกาศแสดงเส้นทางเดินรถ ขสมก. รถไฟฟ้าบีทีเอส และรถไฟฟ้าใต้ดิน เป็นต้น	- โครงการติดตั้งป้ายรณรงค์ส่งเสริมให้ผู้พักอาศัยและ พนักงานของโครงการใช้ระบบขนส่งมวลชนไว้ตามจุด ต่างๆ ภายในโครงการ	-	- ดังภาพที่ 5

ภาพที่ 5 ป้ายณรงค์ให้ใช้ระบบขนส่งมวลชน

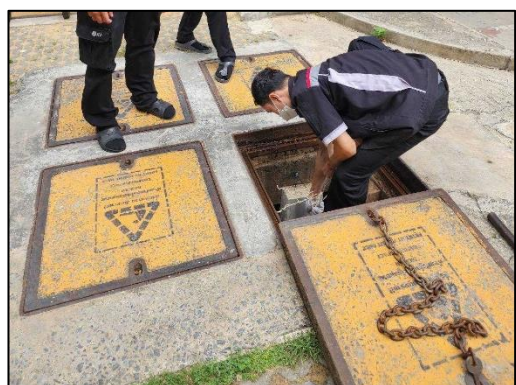
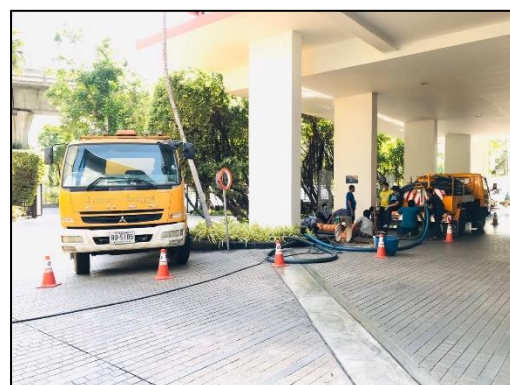
ภาพที่ 7 กิจกรรมการสูบน้ำจากตะกอนโครงการ

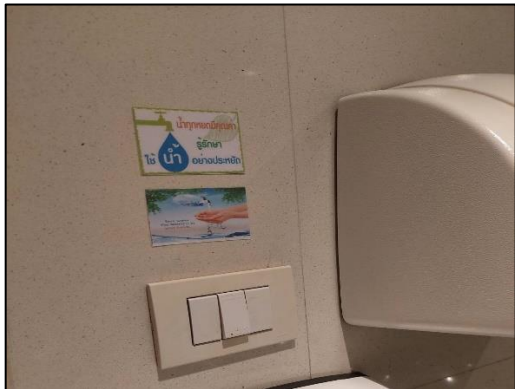
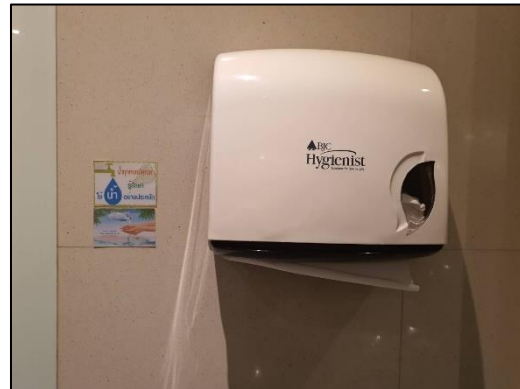
2. ประชาสัมพันธ์รณรงค์ขอความร่วมมือในการ ประหยัดน้ำแก่ผู้พักอาศัยและพนักงานโครงการโดยการ จัดบอร์ด ประชาสัมพันธ์ ติดป้ายคำขวัญในห้องพัก สำนักงานและพื้นที่สาธารณะอื่นๆ เป็นต้น	- โครงการได้ติดป้ายประชาสัมพันธ์รณรงค์ขอความ ร่วมมือให้ผู้พักอาศัยและพนักงานช่วยกันประหยัดน้ำ โดยได้คิดไว้บริเวณอ่างล้างมือ สามารถมองเห็นได้อย่าง ชัดเจน	-	- ดังภาพที่ 8

ภาพที่ 8 ป้ายรณรงค์ประหยัดน้ำ

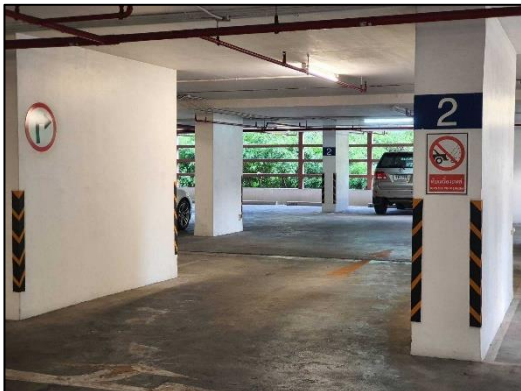
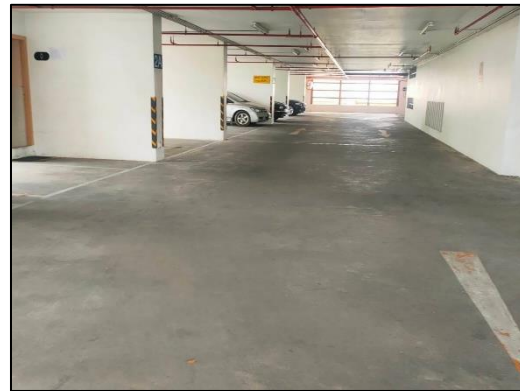
ภาพที่ 9 พื้นที่จอดรถในอาคาร

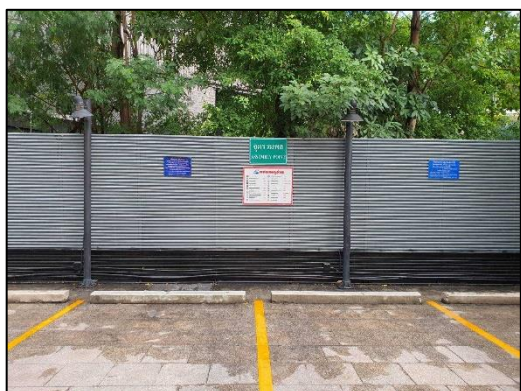
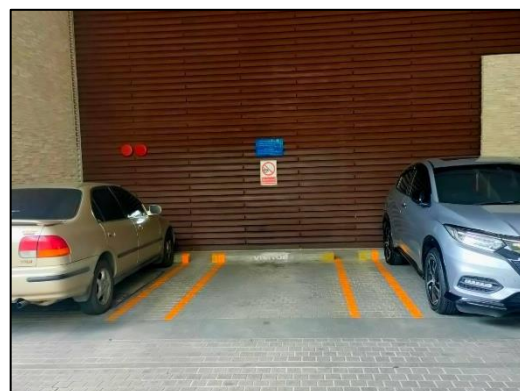
ภาพที่ 10 พื้นที่จอดรถสำหรับผู้มาติดต่อ

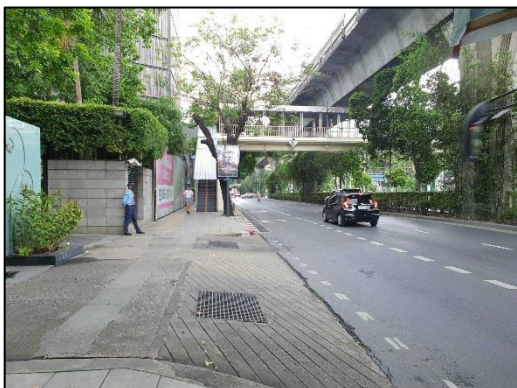
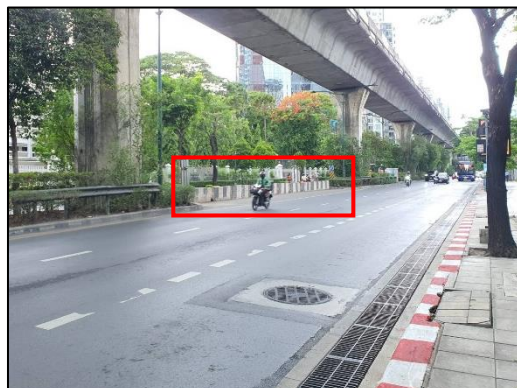
5. ติดต่อ ประสานงานกับสำนักงานการจราจรและขนส่ง กรุงเทพมหานคร เพื่อติดตั้งป้ายห้ามเลี้ยวขวาและกลับรถ สำหรับผู้เดินทางจากถนนสุขุมวิทเข้าแล้วต้องการ เลี้ยวเข้าโครงการ ให้ไปกลับรถบริเวณปากซอยสุขุมวิท 40	- ปัจจุบันจุดกลับรถบริเวณด้านหน้าโครงการ ทางสำนัก การจราจรและขนส่ง กรุงเทพมหานคร ได้นำสิ่งกีดขวาง มาปิดช่องทางเพื่อไม่ให้สามารถกลับรถบริเวณดังกล่าว ได้ ทั้งนี้หากผู้ที่เดินทางจากถนนสุขุมวิทเข้าแล้ว ต้องการเลี้ยวเข้าโครงการจะต้องไปกลับรถบริเวณปาก ซอยสุขุมวิท 40 ตามที่มาตรการระบุไว้	-	- ดังภาพที่ 11

ภาพที่ 11 ถนนและจุดกลับรถด้านหน้าโครงการ

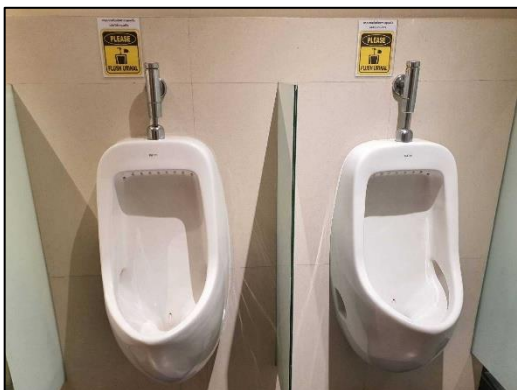
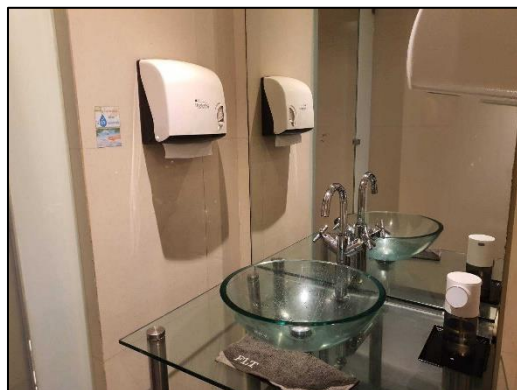
3.2 การใช้น้ำ	1. ในขั้นตอนการออกแบบและจัดหาเครื่องสุขภัณฑ์ สำหรับห้องน้ำ/ห้องส้วมต้องเลือกใช้อุปกรณ์แบบ ประหยัดน้ำ	- โครงการได้เลือกใช้เครื่องสุขภัณฑ์ และอุปกรณ์ต่างๆ ที่ออกแบบมาเพื่อการประหยัดน้ำ ตามที่มาตรการ กำหนด	-	- ดังภาพที่ 12

ภาพที่ 12 สุภัณฑ์ประหยัดน้ำ

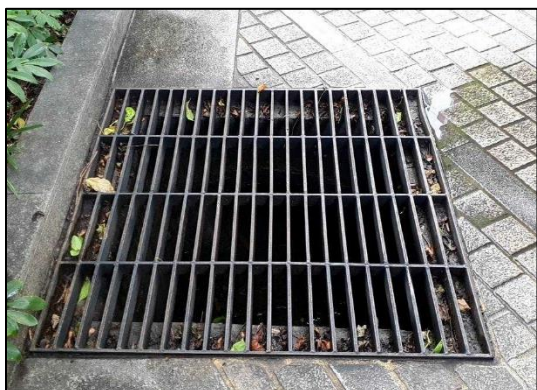
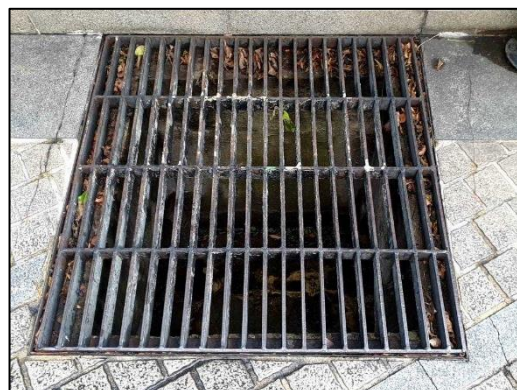
3.3 การใช้ไฟฟ้าและการ อนุรักษ์พลังงาน (ต่อ)	3. จัดสร้างบ่อพักน้ำบริเวณรางระบายน้ำชั่วคราว เพื่อคัด เศษตะกอนดินให้จมตัวก่อนสูบออกสู่ท่อระบายน้ำ สาธารณะ	- โครงการจัดให้มีบ่อพักน้ำไว้บริเวณรางระบายน้ำของ โครงการ เพื่อคัดเศษตะกอนดินให้จมตัวก่อนสูบออกสู่ ท่อระบายน้ำสาธารณะ ตามที่มาตรการกำหนด	-	- ดังภาพที่ 13-14

ภาพที่ 13 บ่อพักน้ำของโครงการ

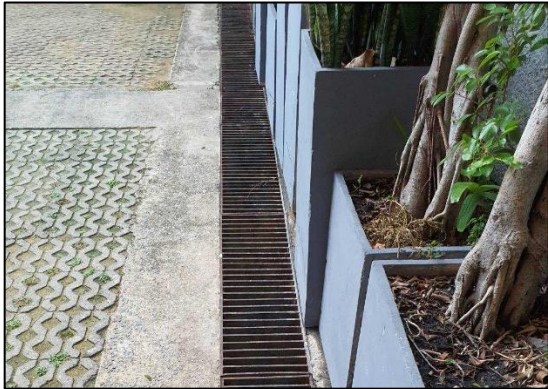
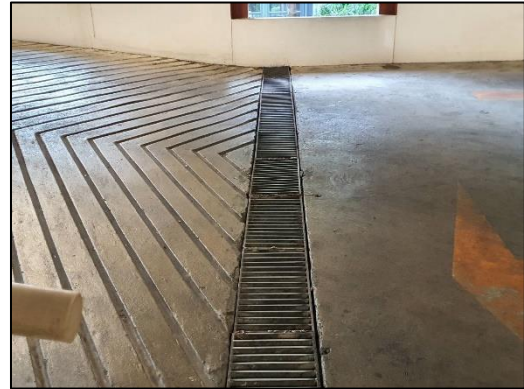
ภาพที่ 14 รางระบายน้ำภายในโครงการ

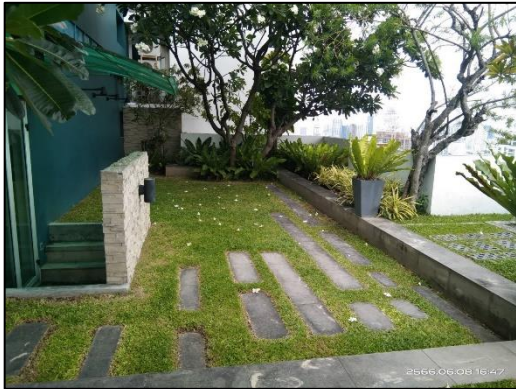
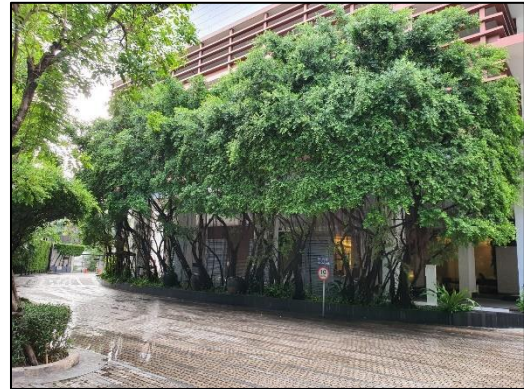
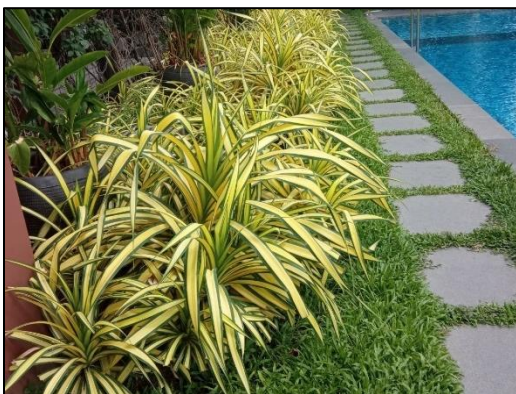
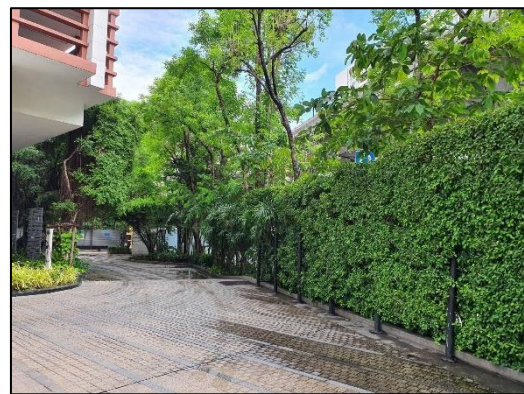
3.4 การระบายอากาศ	1. จัดให้มีพื้นที่สีเขียวทั้งหมดภายในโครงการ 1,906 ตารางเมตร โดยให้มีการปลูกต้นไม้พุ่มและไม้ยืนต้นใน บริเวณชั้นที่ 1 5 32 และชั้นดาดฟ้า เป็นต้น เพื่อให้ อากาศเย็นสบายและช่วยลดการระบายปริมาณความร้อน ออกจากอาคารโครงการ	- โครงการได้จัดให้มีพื้นที่สีเขียว ตามที่มาตรการกำหนด และมีการปลูกต้นไม้พุ่มและไม้ยืนต้นไว้บริเวณชั้นที่ 1, 5, 32 และชั้นดาดฟ้า เพื่อให้ทำให้อากาศเย็นสบายและช่วย ลดการระบายปริมาณความร้อนออกจากอาคารโครงการ นอกจากนี้โครงการยังได้มีการดูแลรักษาพื้นที่ดังกล่าว ให้อยู่ในสภาพดีอยู่เสมอ	-	- ดังภาพที่ 15-16

ภาพที่ 15 พื้นที่สีเขียว

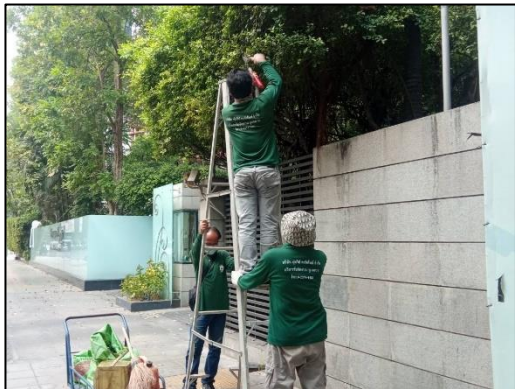
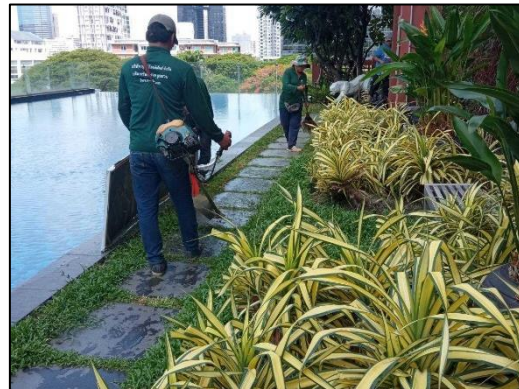
ภาพที่ 16 การดูแลพื้นที่สีเขียว

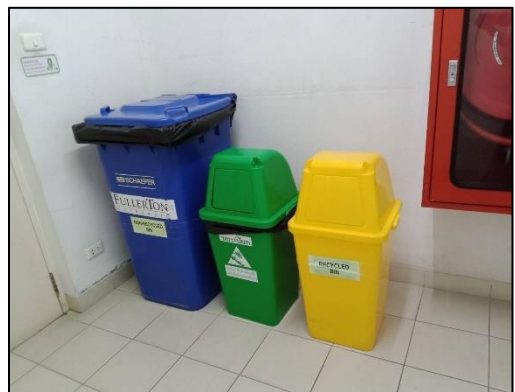
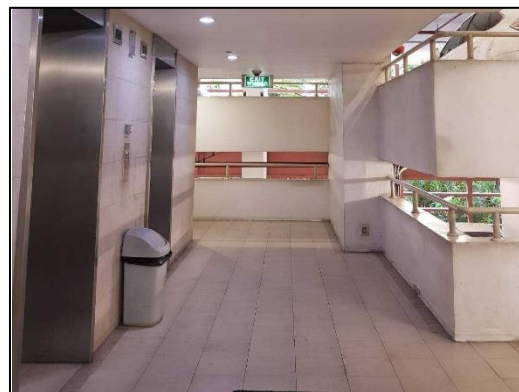
ภาพที่ 17 ถังรองรับมูลฝอยภายในโครงการ

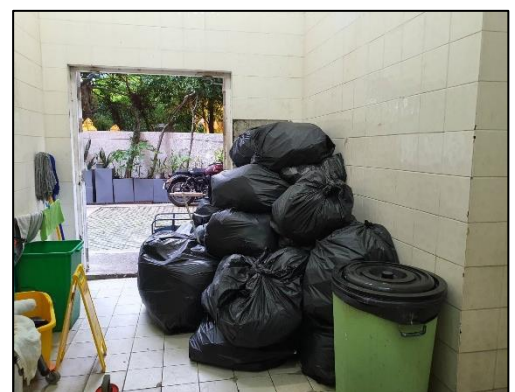
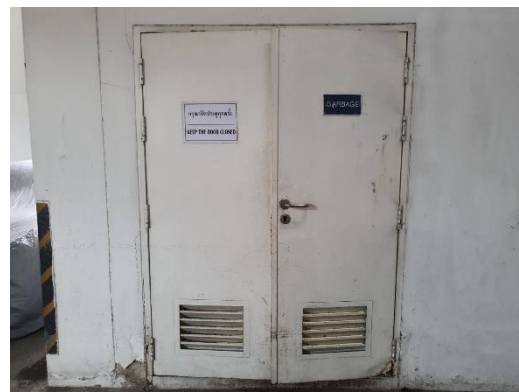
3. จัดให้มีห้องพักมูลฝอยรวมมีความจุของห้อง 46 ลบ.ม. หรือสามารถเก็บกักมูลฝอยได้ไม่น้อยกว่า 3 วัน โดยห้องเก็บมูลฝอยเปิดต้องเป็นห้องควบคุมอุณหภูมิที่ประมาณ 10-15 องศาเซลเซียส	- โครงการจัดให้มีห้องพักมูลฝอยรวมที่สามารถเก็บกักมูลฝอยได้ไม่น้อยกว่า 3 วัน ซึ่งโดยปกติแล้วโครงการได้ประสานหน่วยงานรับกำจัดของสำนักงานเขตวัฒนาให้เข้ามาจัดเก็บมูลฝอยภายในโครงการวันเว้นวัน เพื่อไม่ให้เป็นแหล่งสะสมของเชื้อโรค	-	- ดังภาพที่ 18-19 และภาคผนวกที่ 9

ภาพที่ 18 ห้องพักมูลฝอยรวม

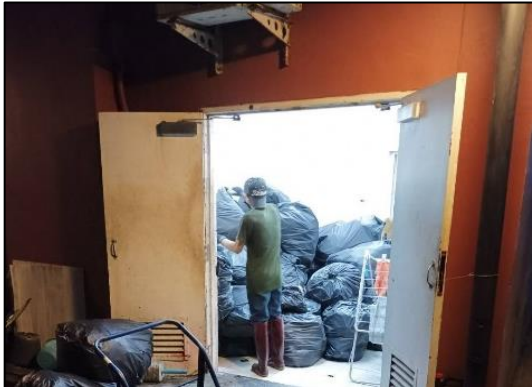
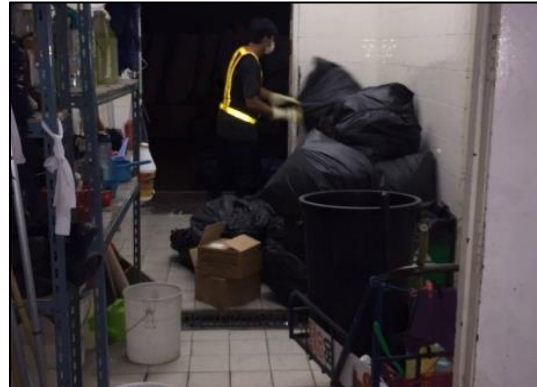
ภาพที่ 19 กิจกรรมการเก็บขยะ

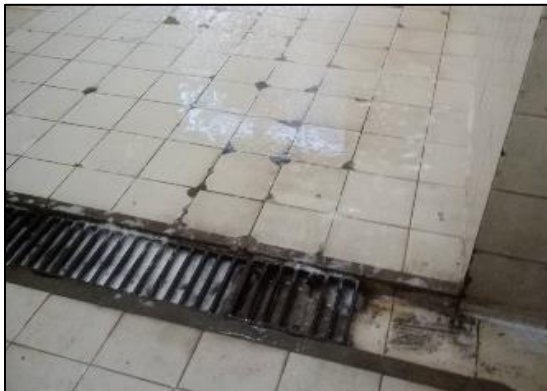
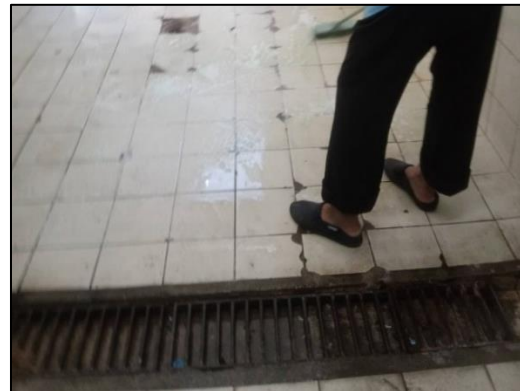
4. จัดให้มีรางระบายน้ำภายในห้องพักมูลฝอยเชื่อมต่อกับระบบบำบัดน้ำเสียของโครงการ เพื่อรวบรวมน้ำชะมูลฝอย (ถ้ามี) และน้ำล้างทำความสะอาดเข้าทำการบำบัดก่อนปล่อยระบายออก	- โครงการได้จัดให้มีรางระบายน้ำภายในห้องพักมูลฝอยเชื่อมต่อกับระบบบำบัดน้ำเสียของโครงการตามมาตรการกำหนด เพื่อรวบรวมน้ำชะมูลฝอย และน้ำล้างทำความสะอาดเข้าทำการบำบัดก่อนปล่อยระบายออก	-	- ดังภาพที่ 6 และ 20

ภาพที่ 20 รารระบายน้ำภายในห้องพักรมูลฝอย

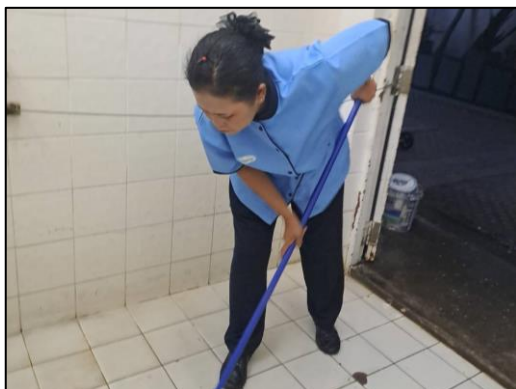
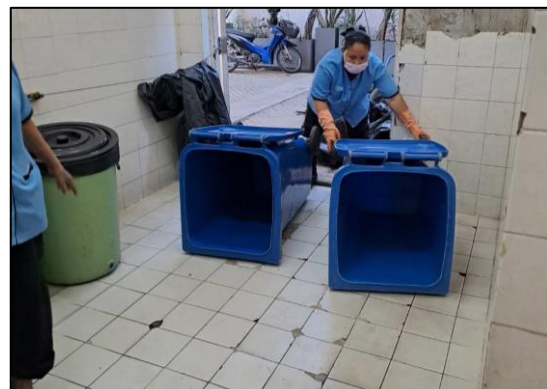
ภาพที่ 21 กิจกรรมทำความสะอาดห้องพักรมูลฝอย

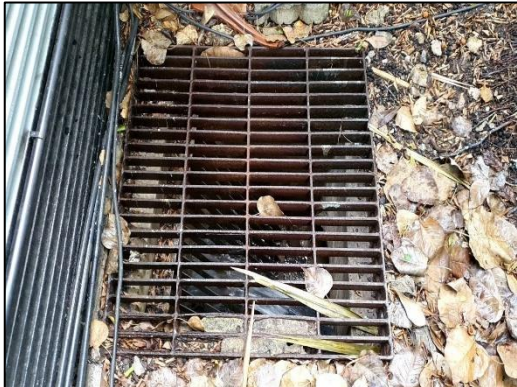
ภาพที่ 22 ตะแกรงดักขยะภายในบ่อพักน้ำ

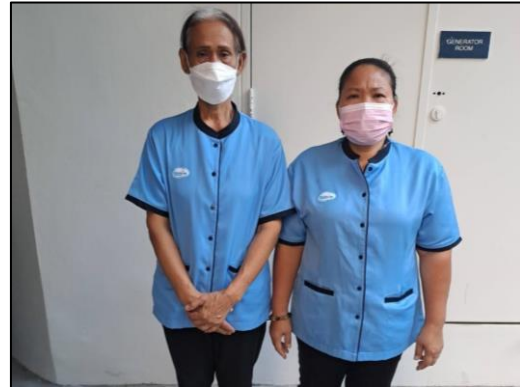
ภาพที่ 23 พนักงานทำความสะอาด

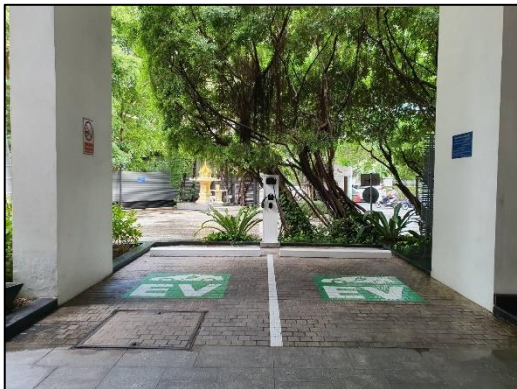
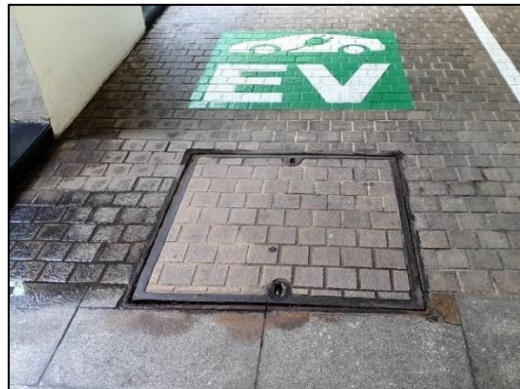
3.7 การระบายน้ำและ ป้องกันน้ำท่วม	1. จัดให้มีบ่อหน่วงน้ำที่ชั้นใต้ดินมีปริมาตรไม่ต่ำกว่า 187 ลบ.ม. เพื่อกักเก็บน้ำฝนในระยะเวลา 3 ชั่วโมง บ่อจะต้องติดตั้งเครื่องสูบน้ำ มีความสามารถในการสูบระบายน้ำออกไม่มากกว่าอัตราการระบายน้ำก่อนพัฒนาโครงการหรือ 0.019 ลูกบาศก์เมตรต่อวินาที	- โครงการจัดให้มีบ่อหน่วงน้ำที่ชั้นใต้ดิน โดยมีปริมาตรตามที่ระบุไว้ในมาตรการ เพื่อกักเก็บน้ำฝนในระยะเวลา 3 ชั่วโมง โดยบ่อได้มีการติดตั้งเครื่องสูบน้ำที่มีความสามารถในการสูบระบายน้ำออกตามที่มาตรการกำหนด	-	- ดังภาพที่ 24

ภาพที่ 24 บ่อน้ำ

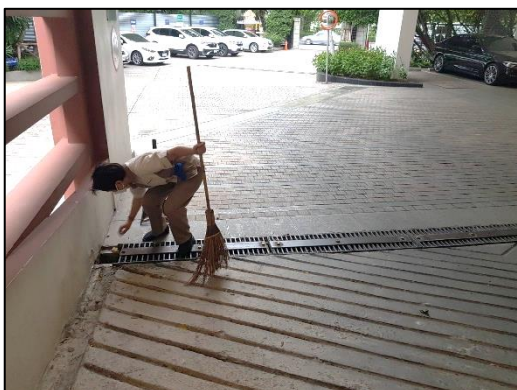
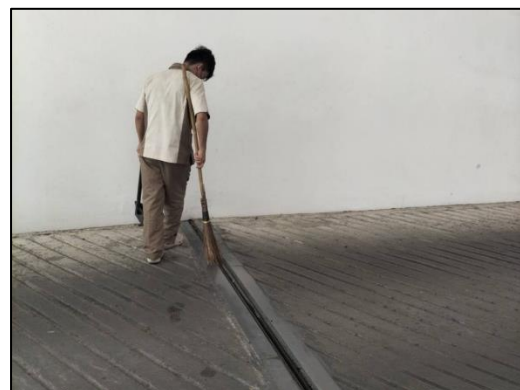
3. หมั่นตรวจสอบสิ่งอุดตันหรือกีดขวางทางไหลของน้ำในรางระบายน้ำและภายในบ่อพักน้ำ และทำความสะอาดอย่างน้อยเดือนละครั้ง	- โครงการจัดให้เจ้าหน้าที่คอยตรวจสอบสิ่งอุดตันหรือกีดขวางทางไหลของน้ำในรางระบายน้ำและภายในบ่อพักน้ำอยู่เสมอ พร้อมทั้งจัดให้มีพนักงานคอยทำความสะอาดรางระบายน้ำเป็นประจำ	-	- ดังภาพที่ 25

ภาพที่ 25 กิจกรรมทำความสะอาดรางระบายน้ำ

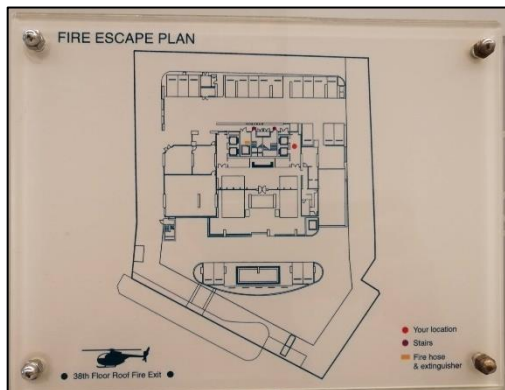
5. ติดตั้งแผนผังอาคารแสดงตำแหน่งทางหนีไฟ และ อุปกรณ์ดับเพลิงประจำห้องพักทุกห้อง และบริเวณโถง ลิฟท์ของทุกชั้น	- โครงการได้ติดตั้งป้ายแผนผังอาคารแสดงตำแหน่งทาง หนีไฟ และอุปกรณ์ดับเพลิงประจำห้องพักทุกห้อง และ บริเวณโถงลิฟท์ของทุกชั้น ตามมาตรการกำหนด	-	- ดังภาพที่ 26-27 และภาคผนวกที่ 12

ภาพที่ 27 แผนผังอาคารแสดงตำแหน่งทางหนีไฟ

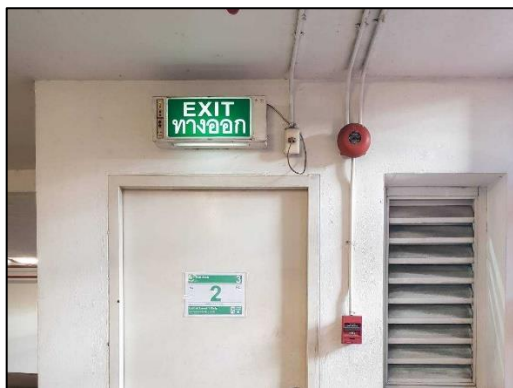
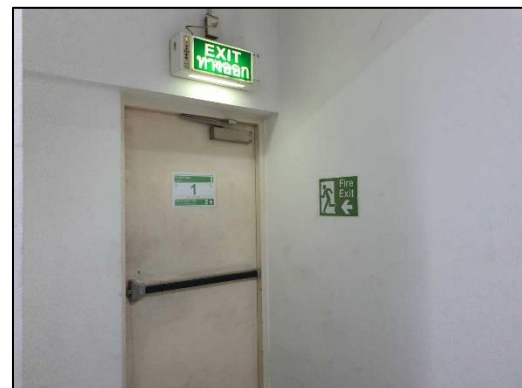
ภาพที่ 28 ป้ายทางหนีไฟ

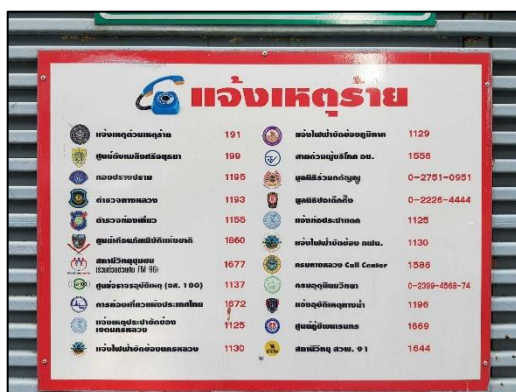
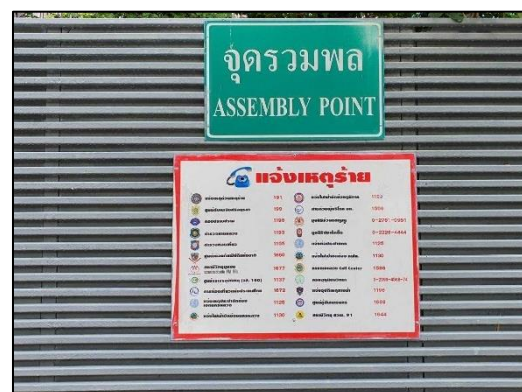
ภาพที่ 29 เบอร์โทรศัพท์ฉุกเฉิน

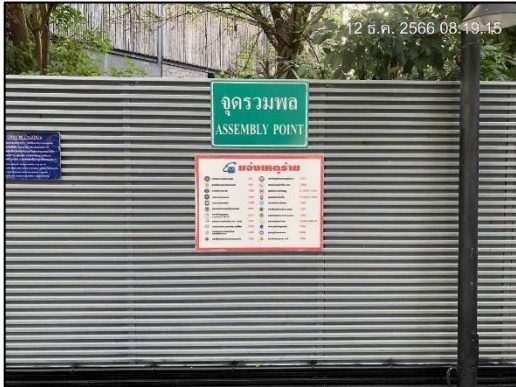
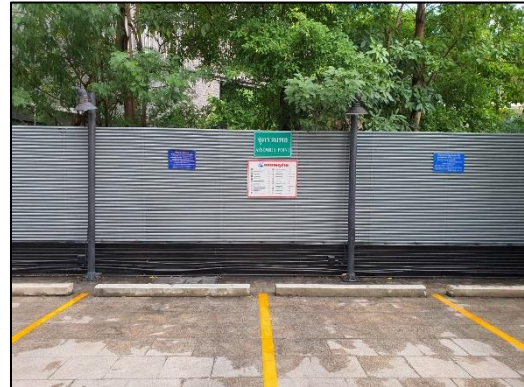
ภาพที่ 30 จุดรวมพล

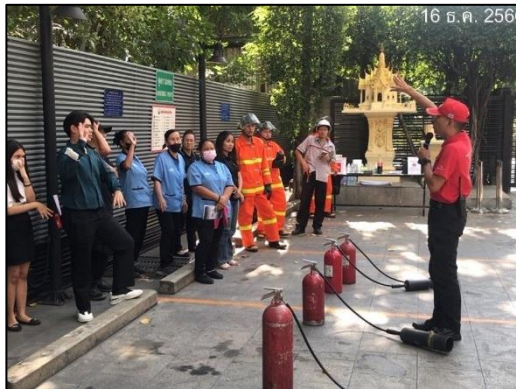
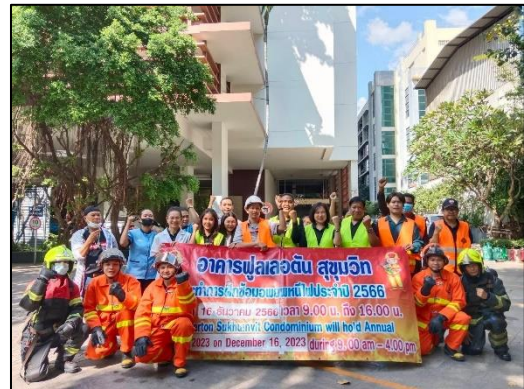
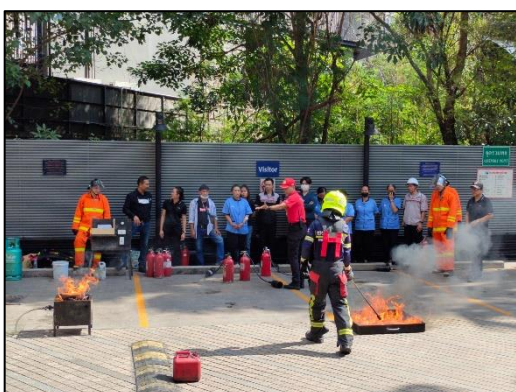
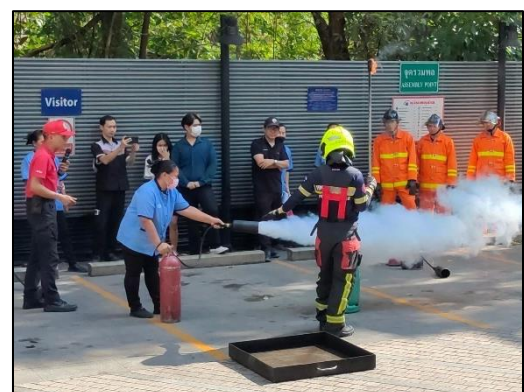
3. จัดตั้งทีมปฏิบัติการฉุกเฉินของโครงการและให้มีการ ฝึกอบรมเจ้าหน้าที่ภายในทีม รวมถึงเจ้าหน้าที่ที่เกี่ยวข้อง ให้มีความรู้ความชำนาญในการปฏิบัติตามมาตรการ/แผน ฉุกเฉินดังข้อ 2.	- โครงการจัดให้มีการฝึกอบรมดับเพลิงเบื้องต้น และ ฝึกซ้อมอพยพหนีไฟเป็นประจำทุกปี ซึ่งจัดให้มีกิจกรรม ดังกล่าวเมื่อวันที่ 16 ธันวาคม 2566 โดยประสานงานกับ สถานีดับเพลิงพระโขนง และสถานีดับเพลิงบ่อนไก่- คลองเตย เป็นผู้ฝึกอบรม	-	- ดังภาพที่ 31

ภาพที่ 31 กิจกรรมฝึกอบรมดับเพลิงเบื้องต้น และฝึกซ้อมอพยพหนีไฟประจำปี 2566

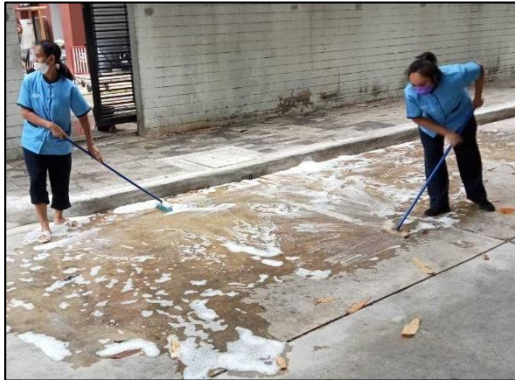
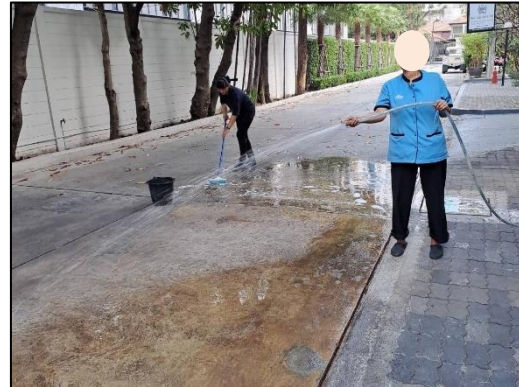
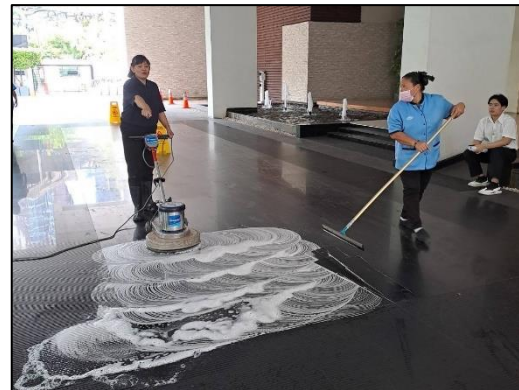
ภาพที่ 32 กิจกรรมทำความสะอาดบริเวณพื้นที่โครงการ

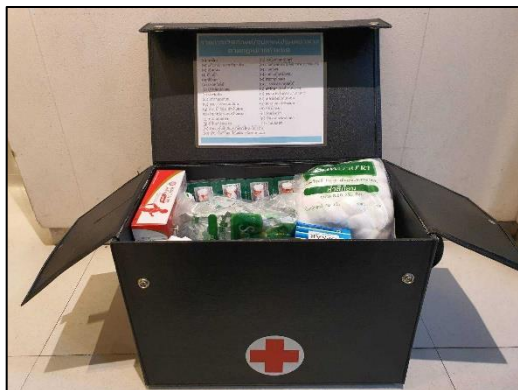
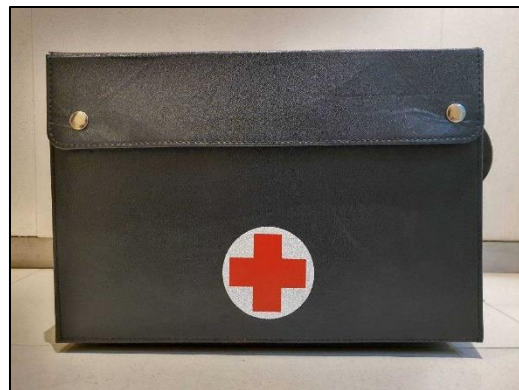
ภาพที่ 33 อุปกรณ์ปฐมพยาบาลเบื้องต้น

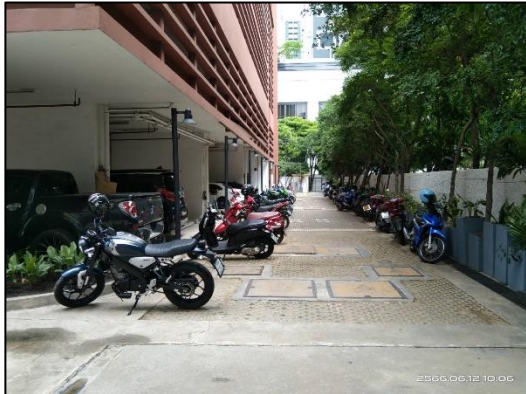
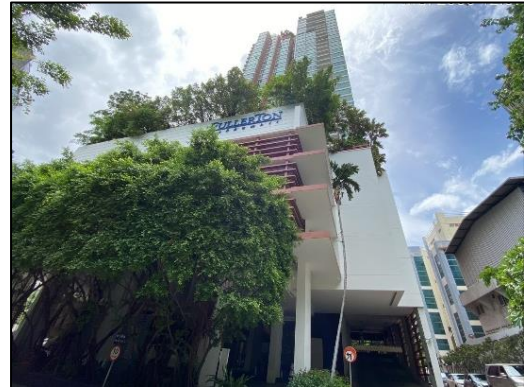
ภาพที่ 34 สภาพโครงการในปัจจุบัน

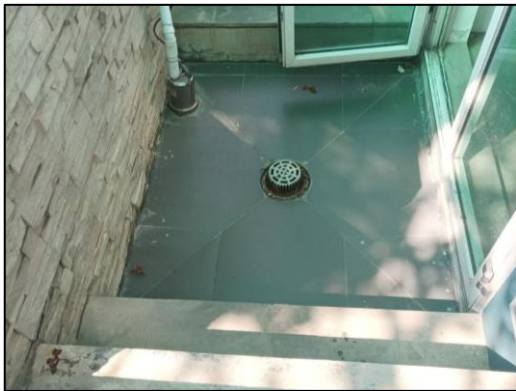
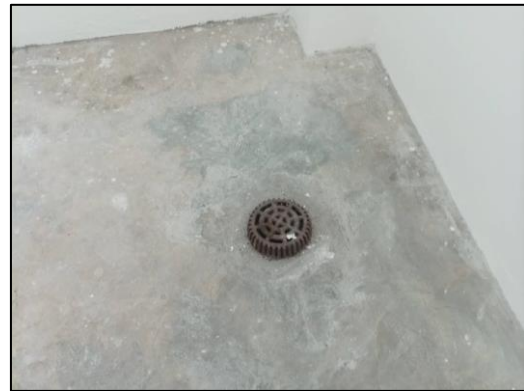
ภาพที่ 35 Roof Drain ภายในตัวอาคาร

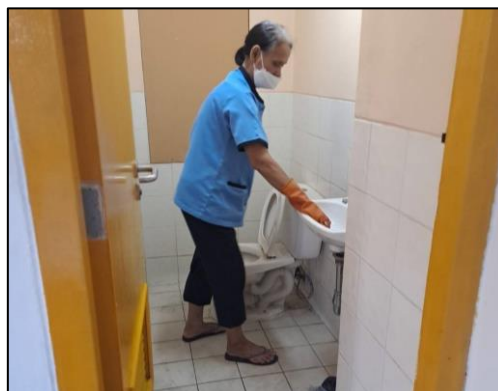
ภาพที่ 36 กิจกรรมทำความสะอาดห้องน้ำ-ห้องส้วม
