โรงแรมเชรატัน หัวหิน รีสอร์ทแอนด์สปา จัดเป็นโครงการประเภทอาคารชุดพักอาศัย โรงแรม และสถานที่พักตากอากาศ ซึ่งได้รับการเห็นชอบในรายงานการวิเคราะห์ผลกระทบสิ่งแวดล้อมในปี พ.ศ.2548 และการดำเนินการตรวจติดตามการปฏิบัติตามเงื่อนไขในปัจจุบันจึงใช้แนวทางตามรายงานการวิเคราะห์ผลกระทบสิ่งแวดล้อมโครงการอาคารโรงแรมสูง 2 ชั้น 244 ห้อง ของบริษัท ฮอนเนอร์บิวซิเนส จำกัด จัดทำโดยบริษัท ไทย-ไท วิศวกรรม จำกัด (กันยายน 2548) โดยมีรายละเอียดดังต่อไปนี้

3.1 ผลการปฏิบัติตามมาตรการป้องกันและแก้ไขผลกระทบสิ่งแวดล้อม

ภาพถ่ายแสดงการปฏิบัติตามมาตรการฯ โรงแรมเชรატัน หัวหินรีสอร์ทแอนด์สปา
ระหว่างเดือนกรกฎาคม – ธันวาคม พ.ศ.2566

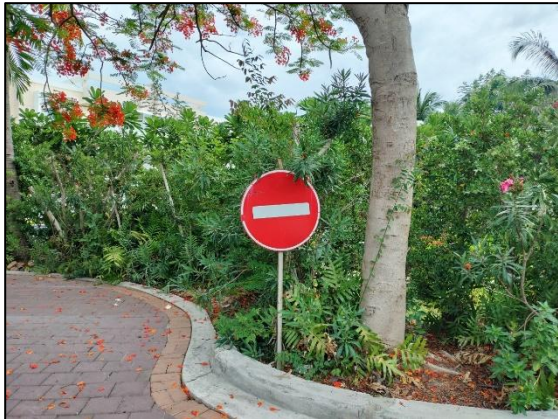
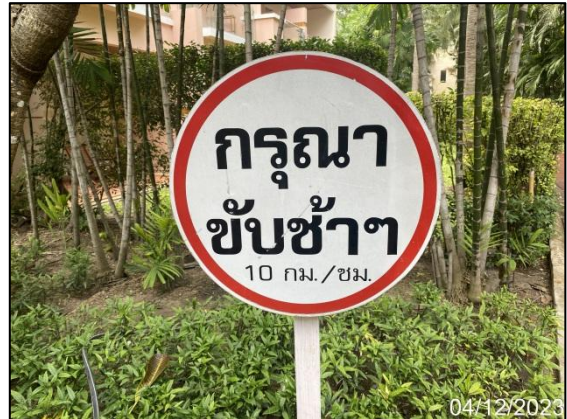
ภาพถ่าย 3-1 ป้ายสัญญาณจราจร

1.1 ควบคุมความเร็วของรถภายในโครงการ เช่น ป้ายจำกัดความเร็ว สันนุนเพื่อลดความเร็ว ไม่ให้เกิดการฟุ้งกระจายของฝุ่นในผิวถนน	- โครงการมีการติดตั้งป้ายจราจรให้เห็นอย่างชัดเจน และจัดให้มีรถกอล์ฟบริการภายในพื้นที่โครงการเพื่อลดปริมาณรถที่ใช้ภายในโครงการ ป้องกันการฟุ้งกระจายของฝุ่นในผิวถนน	- ไม่พบ	ภาพถ่ายที่ 3-1 ป้ายจราจร ภาพถ่ายที่ 3-2 รถกอล์ฟ

1.4 จัดระบบการจราจรในโครงการให้ชัดเจน รวมถึงการควบคุมการปฏิบัติตามของผู้มาใช้บริการ	- มีเส้นจราจร และป้ายบอกอย่างชัดเจน โดยมีเจ้าหน้าที่รักษาความปลอดภัยอำนวยความสะดวกตลอดเวลา	- ไม่พบ	ภาพถ่ายที่ 3-1 ป้ายจราจร

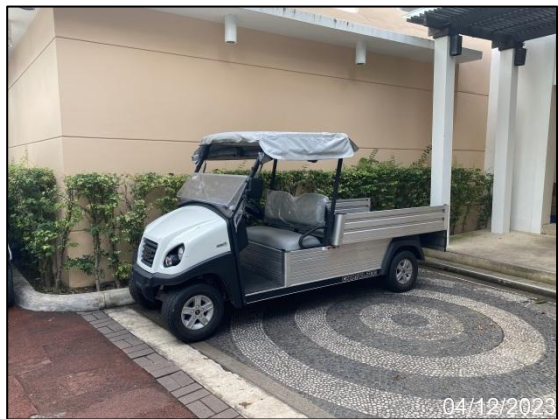
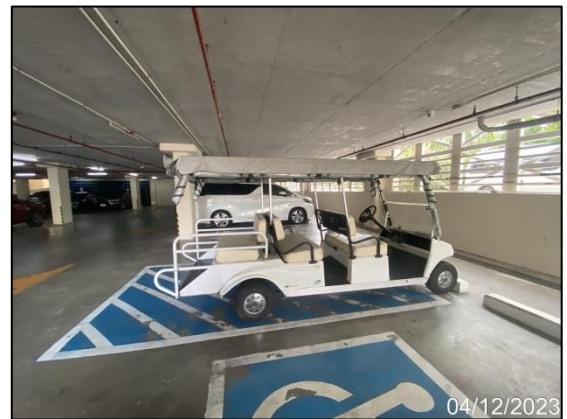
ภาพถ่าย 3-2 รถกอล์ฟ

13.3 จัดทำคันชะลอความเร็ว เพื่อจำกัดความเร็วของรถภายในโครงการ ลดผลกระทบด้านความปลอดภัยต่อผู้พักอาศัย ใกล้เคียงทางเข้า-ออกโครงการ	- โครงการได้จัดให้มีรถกอล์ฟไว้ให้บริการภายในพื้นที่โครงการ และมีการติดตั้งคันชะลอความเร็วบริเวณโดยรอบพื้นที่โครงการ	- ไม่พบ	ภาพถ่ายที่ 3-1 ป้ายจราจร ภาพถ่ายที่ 3-2 รถกอล์ฟ

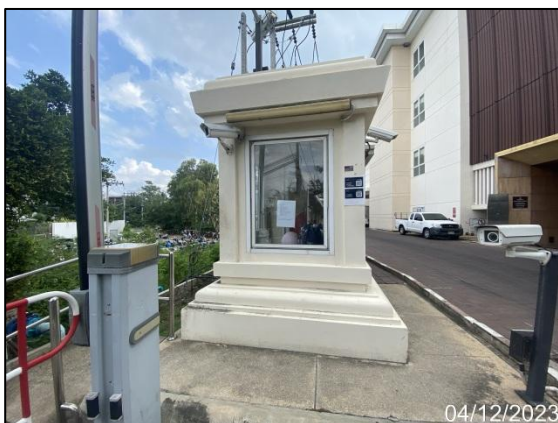
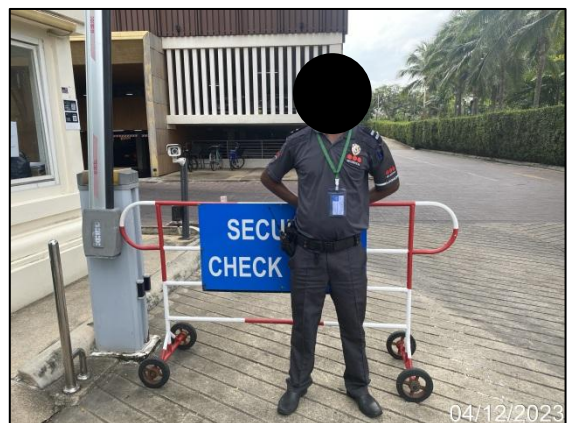
ภาพถ่าย 3-3 เจ้าหน้าที่รักษาความปลอดภัย

1.5 จัดให้มีเจ้าหน้าที่อำนวยความสะดวกในด้านการจราจร บริเวณทางเข้า-ออกโครงการ	- โครงการจัดให้มีเจ้าหน้าที่รักษาความปลอดภัยอำนวยความสะดวกตลอดเวลา	- ไม่พบ	ภาพถ่ายที่ 3-3 เจ้าหน้าที่รักษาความปลอดภัย

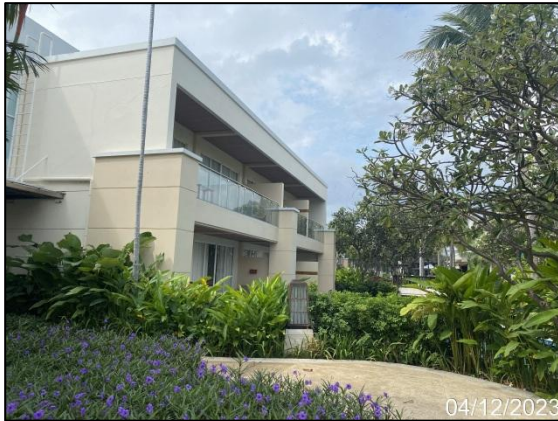
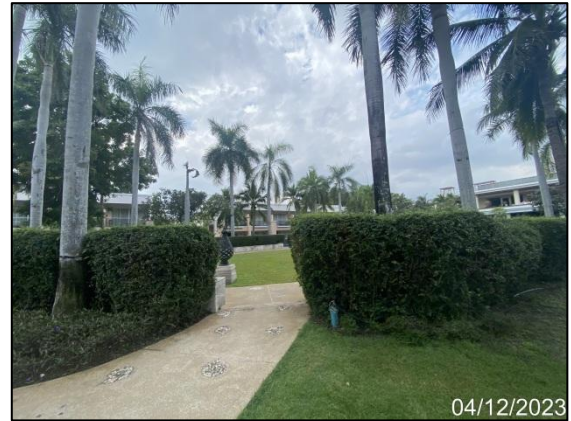
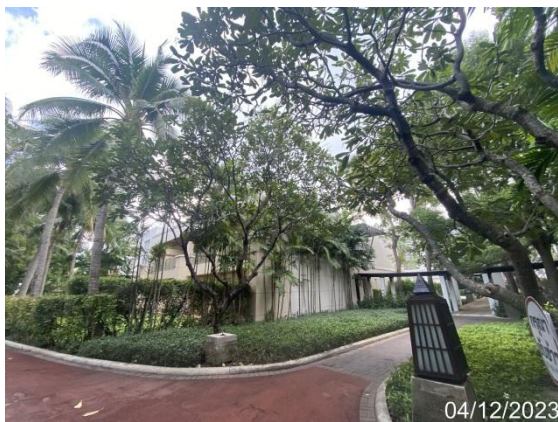
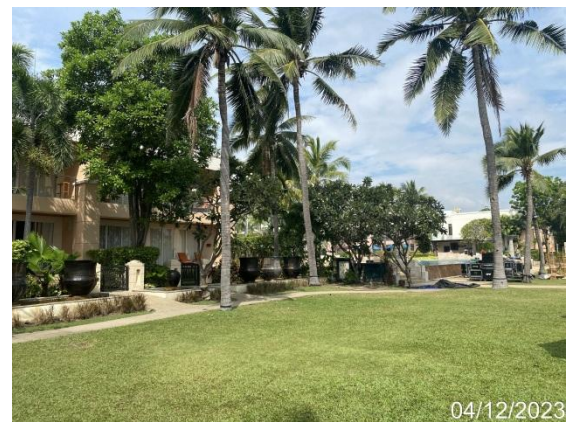
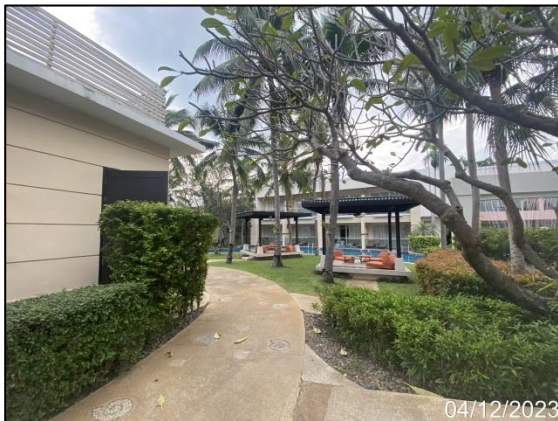
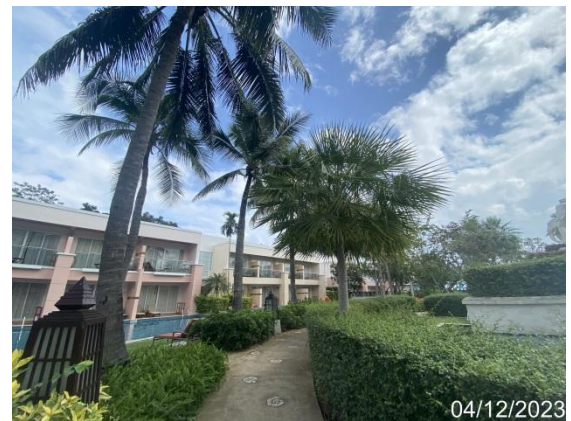
ภาพถ่าย 3-4 พื้นที่สีเขียว

มาตรการป้องกันและแก้ไขผลกระทบสิ่งแวดล้อม	รายละเอียดการปฏิบัติตามมาตรการฯ	ปัญหา อุปสรรค และการแก้ไข	เอกสารอ้างอิง
1.6 จัดให้มีพื้นที่สีเขียวรวมประมาณ 16,564 ตร.ม.โดยคงต้นไม้เดิมในพื้นที่โครงการไว้ให้ได้มากที่สุด	- โครงการได้จัดให้มีพื้นที่สีเขียวแสดงดังผังพื้นที่สีเขียวของโครงการ และจัดให้มีเจ้าหน้าที่ดูแลรักษาตลอดเวลา	- ไม่พบ	ภาพถ่ายที่ 3-4 พื้นที่สีเขียว

14.5 โครงการจะจัดให้มีพื้นที่สีเขียวภายในโครงการให้มากที่สุดเท่าที่จะทำได้ โดยจะจัดให้มีพื้นที่ สีเขียวทั้งหมด 16,564 ตร.ม. ทั้งนี้ เพื่อช่วย ลดปริมาณความร้อนที่สะสมของพื้นที่ ที่เป็น ลานคอนกรีต และจะถ่ายเทสู่ตัวอาคารเวลากลางคืน	- โครงการได้จัดให้มีพื้นที่สีเขียวแสดงดังผังพื้นที่สีเขียวของโครงการ และจัดให้มีเจ้าหน้าที่ดูแลรักษาตลอดเวลา	- ไม่พบ	ภาพถ่ายที่ 3-4 พื้นที่สีเขียว

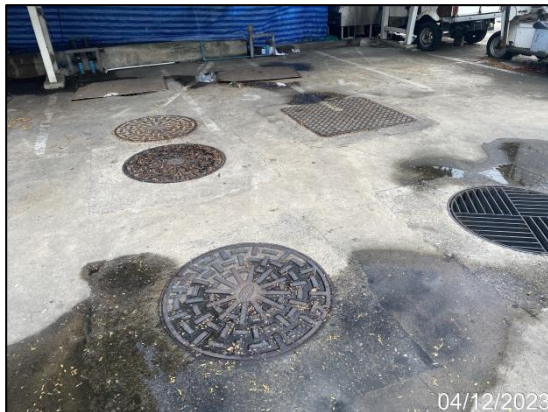
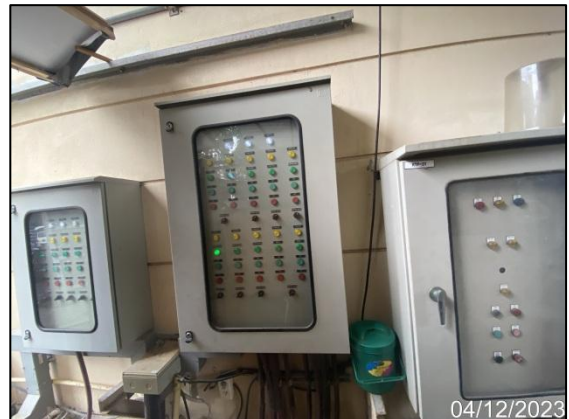
ภาพถ่าย 3-5 ระบบบำบัดน้ำเสียแบบ Activated Sludge

มาตรการป้องกันและแก้ไขผลกระทบสิ่งแวดล้อม	รายละเอียดการปฏิบัติตามมาตรการฯ	ปัญหา อุปสรรค และการแก้ไข	เอกสารอ้างอิง
7. การบำบัดน้ำเสีย 7.1 ใช้ระบบบำบัดน้ำเสียแบบ Activated Sludge ชนิดยืดยาว การเติมอากาศ จำนวน 1 ชุด ให้รองรับน้ำเสียได้ 300 ลบ.ม./วัน โดยให้สามารถบำบัดน้ำเสียให้ได้คุณภาพตามมาตรฐานน้ำทิ้งจากอาคารประเภท ก.	- โครงการได้ทำการติดตั้งระบบบำบัดน้ำเสียแบบ Activated Sludge โดยผลการตรวจวัดคุณภาพน้ำเสียที่ผ่านการบำบัดแล้วมีค่าอยู่ในเกณฑ์มาตรฐานกำหนด	- ไม่พบ	ภาพถ่ายที่ 3-5 ระบบบำบัดน้ำเสีย

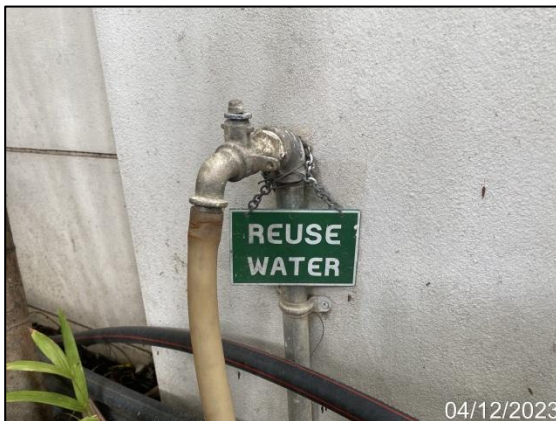
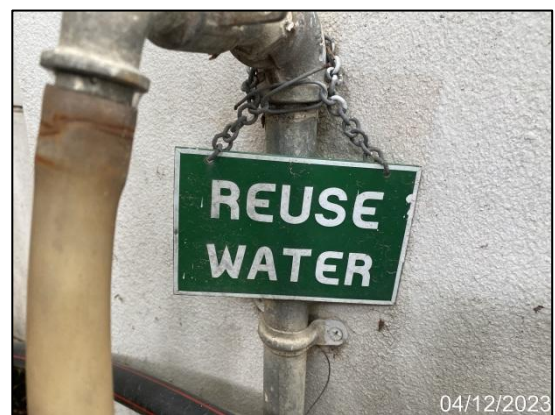
ภาพถ่าย 3-6 การนำน้ำที่ผ่านการบำบัดแล้วมาใช้ประโยชน์

มาตรการป้องกันและแก้ไขผลกระทบสิ่งแวดล้อม	รายละเอียดการปฏิบัติตามมาตรการฯ	ปัญหา อุปสรรค และการแก้ไข	เอกสารอ้างอิง
7.5 จัดให้มีการนำน้ำทิ้งมารดน้ำต้นไม้ภายในโครงการ	- โครงการได้นำน้ำทิ้งที่ผ่านการบำบัดแล้วมาใช้รดน้ำต้นไม้ภายในพื้นที่โครงการ และได้ทำการติดป้ายกำกับเป็นก๊อกน้ำทิ้งไว้อย่างชัดเจน	- ไม่พบ	ภาพถ่ายที่ 3-6 การนำน้ำทิ้งกลับมาใช้ใหม่

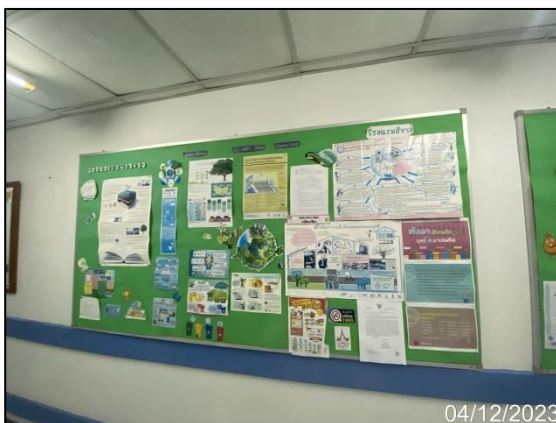
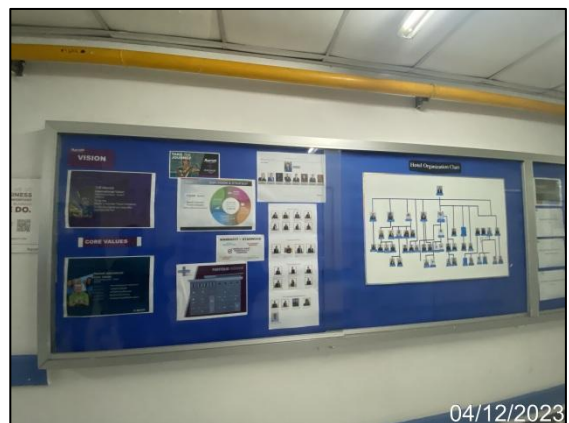
ภาพถ่าย 3-7 บอร์ดประชาสัมพันธ์

6.3 รมรงคิให้พนักงานและผู้มาใช้บริการใช้น้ำอย่างประหยัด	- โครงการจัดให้มีการรณรงค์การใช้น้ำอย่างประหยัด โดยได้จัดบอร์ดประชาสัมพันธ์ภายในพื้นที่โครงการ	- ไม่พบ	ภาพถ่ายที่ 3-7 บอร์ดประชาสัมพันธ์

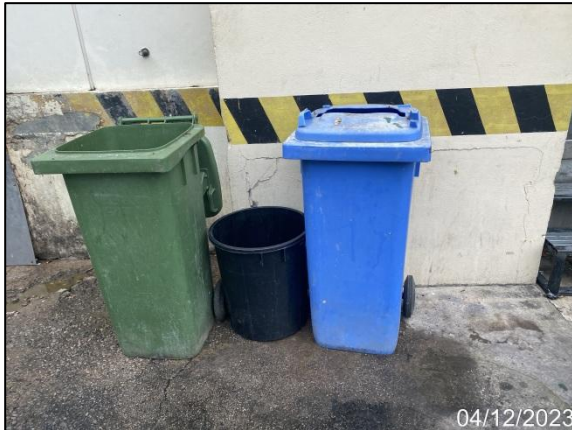
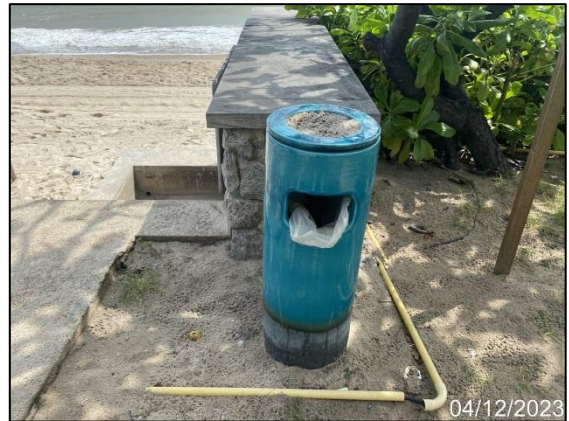
ภาพถ่าย 3-8 ถังขยะ

มาตรการป้องกันและแก้ไขผลกระทบสิ่งแวดล้อม	รายละเอียดการปฏิบัติตามมาตรการฯ	ปัญหา อุปสรรค และการแก้ไข	เอกสารอ้างอิง
8.2 หมั่นตรวจสอบดูแลบ่อกักของระบบระบายน้ำ เพื่อป้องกันมิให้มีการสะสมของตะกอนดินในบ่อกักที่เป็นสาเหตุให้เกิดการอุดตัน	- ดำเนินการตรวจสอบบ่อกักของระบบระบายน้ำอยู่เสมอหากมีตะกอนสะสมอยู่มาก ก็จะทำให้การขุดลอกตะกอนทิ้ง	- ไม่พบ	-
9 การจัดการมูลฝอย 9.1 จัดให้มีถังรองรับมูลฝอยขนาดความจุ 8-10 ล. ภายในห้องพักและบริเวณส่วนอื่นๆ จะจัดให้มีถังมูลฝอยขนาด 20-200 ล. พร้อมฝาปิด ตั้งอยู่ทั่วไปภายในโครงการ	- โครงการจัดให้มีถังรองรับมูลฝอยพร้อมฝาปิดภายในห้องพักและบริเวณโดยรอบพื้นที่โครงการ	- ไม่พบ	<u>ภาพถ่ายที่ 3-8</u> ถังรองรับมูลฝอย

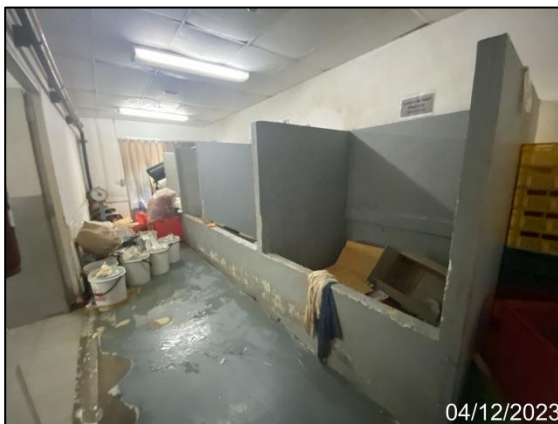
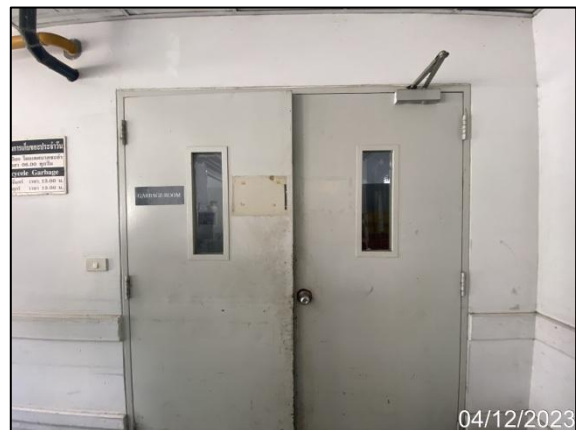
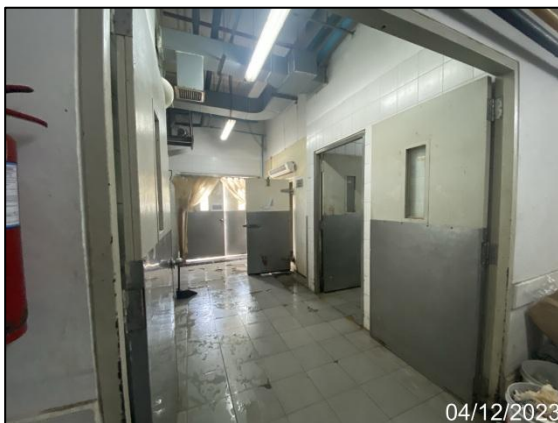
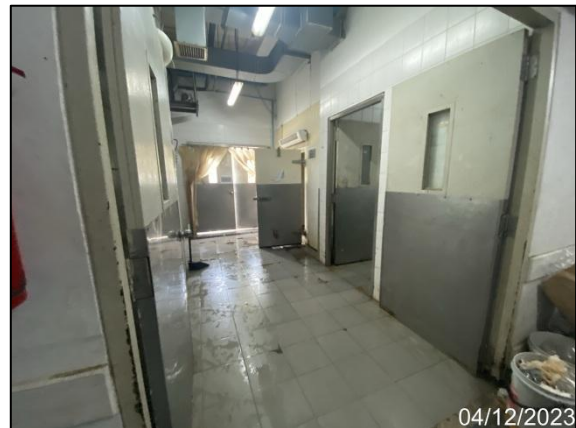
ภาพถ่าย 3-9 ห้องพักขยะ

9.2 จัดให้มีพนักงานทำความสะอาด เพื่อรวบรวมมูลฝอยภายในห้องพักและบริเวณต่างๆ ภายในโครงการ และคัดแยกมูลฝอยจากนั้น นำไปไว้ในห้องพักมูลฝอยรวม ส่วนมูลฝอยอันตรายจะรวบรวมใส่ถุงสีส้ม ซึ่งมีตัวอักษร “มูลฝอยอันตราย” แล้วนำไปรวมไว้ยังที่พักรวมมูลฝอยรวม โดยแยกจากมูลฝอยอื่นให้ชัดเจน เพื่อให้รถเก็บขนมูลฝอยของเทศบาลมารับไปกำจัดต่อไป	- จัดให้มีแม่บ้านในการทำความสะอาดและรวบรวมมูลฝอยภายในห้องพัก และจะทำการคัดแยกมูลฝอย แล้วนำไปรวบรวมไว้ที่พักรวมมูลฝอยรวม ส่วนมูลฝอยอันตรายนั้น ได้แยกใส่ถุงสำหรับใส่มูลฝอยอันตรายเพื่อรอส่งกำจัดอย่างถูกต้องต่อไป	- ไม่พบ	<u>ภาพถ่ายที่ 3-9</u> ห้องพักขยะ

9.5 จัดให้มีห้องพักมูลฝอยรวมขนาดความจุ 112 ลบ.ม. ตั้งอยู่ที่ชั้นล่างอาคาร 1 ใกล้กับที่จอดรถด้านทิศเหนือ	- โครงการจัดให้มีห้องพักมูลฝอยรวม ตั้งอยู่ชั้นล่างอาคาร 1 ตามมาตรการกำหนด	- ไม่พบ	ภาพถ่ายที่ 3-9 ห้องพักขยะ

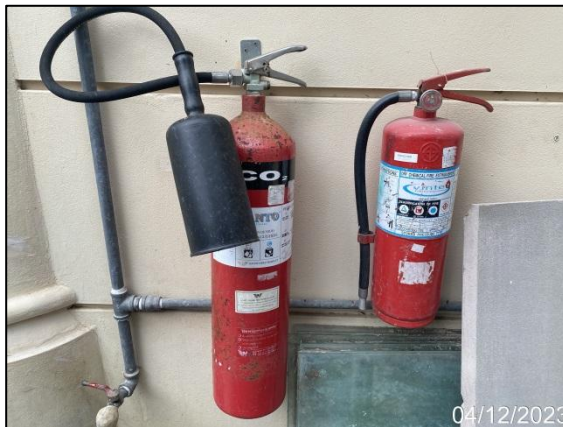
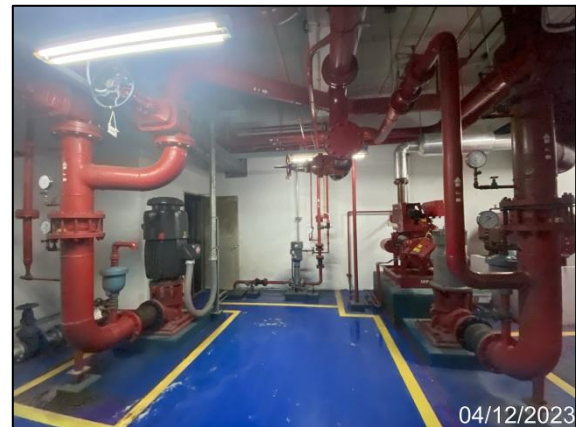
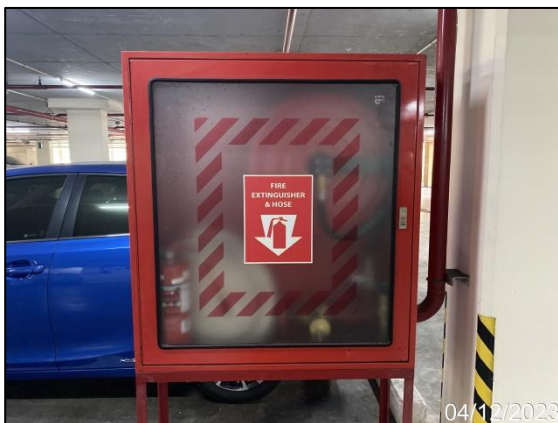
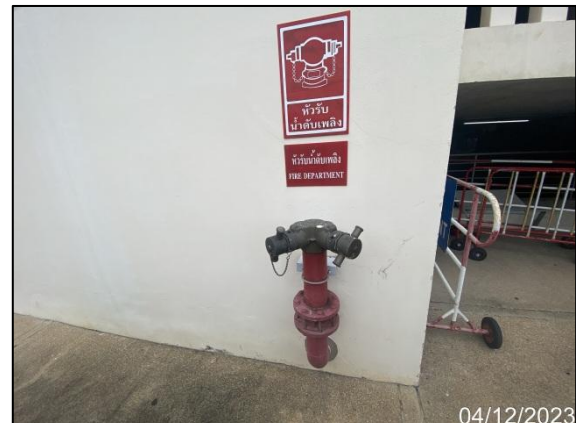
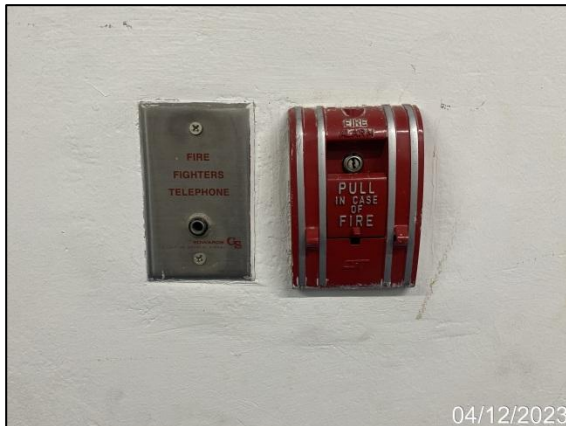
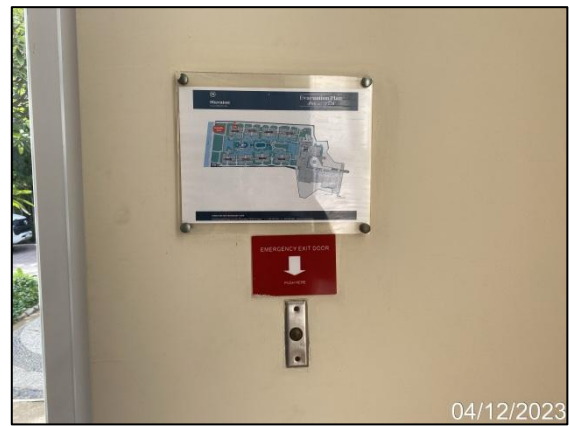
ภาพถ่าย 3-12 ระบบป้องกันและเตือนอัคคีภัย

10.3 รมรงค้ให้พนักงาน และผู้ให้บริการใช้ไฟฟ้าอย่างประหยัด	- โครงการจัดให้มีการรณรงค์การใช้ไฟอย่างประหยัด โดยได้จัดบอร์ดประชาสัมพันธ์ภายในพื้นที่โครงการ	- ไม่พบ	-
11 การป้องกันอัคคีภัย 11.1 จัดให้มีระบบป้องกันและเตือนอัคคีภัย ตามรายละเอียดที่ได้นำเสนอในรายงานวิเคราะห์ผลกระทบสิ่งแวดล้อม	- โครงการจัดให้มีระบบป้องกันและเตือนอัคคีภัยตามมาตรการกำหนด และอุปกรณ์ทุกชนิดสามารถใช้งานได้เป็นปกติ	- ไม่พบ	ภาพถ่ายที่ 3-12 ระบบป้องกันและเตือนอัคคีภัย

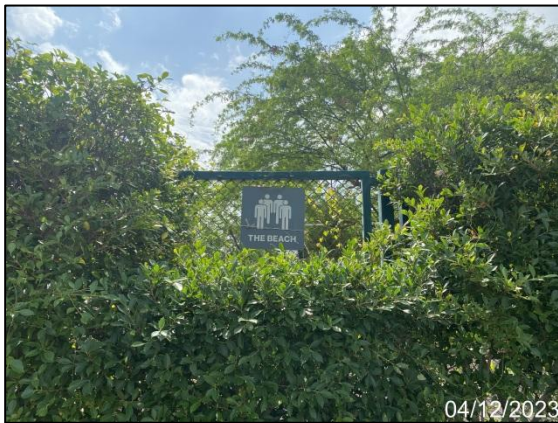
ภาพถ่าย 3-13 จุดรวมพล

11.2 จัดให้มีจุดรวมคนเบื้องต้น สำหรับอาคาร 1 บริเวณที่ว่างด้านทิศใต้ และสำหรับอาคาร 2-9 จัดให้มีจุดรวมคนบริเวณด้านหน้าของแต่ละอาคาร เพื่อตรวจเช็คจำนวนคน หลังจากนั้นจะอพยพคนมายังจุดรวมคนบริเวณชายหาด ซึ่งเป็นพื้นที่ที่มีความปลอดภัย และไม่กีดขวางการทำงานของเจ้าหน้าที่	- โครงการจัดให้มีจุดรวมพลคนเบื้องต้น บริเวณที่ว่างด้านใต้ตามมาตรการกำหนด	- ไม่พบ	ภาพถ่ายที่ 3-13 จุดรวมพล

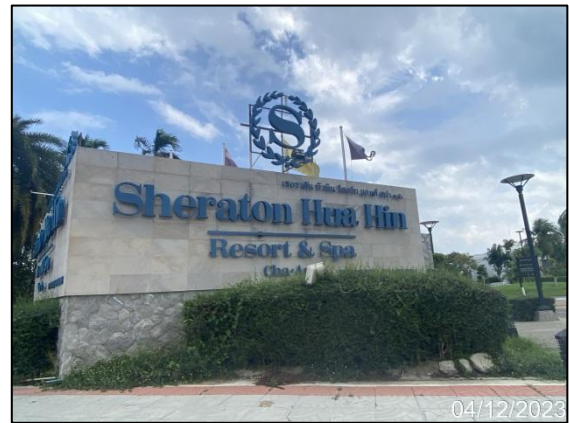
ภาพถ่าย 3-14 ป้ายชื่อโครงการ

มาตรการป้องกันและแก้ไขผลกระทบสิ่งแวดล้อม	รายละเอียดการปฏิบัติตามมาตรการฯ	ปัญหา อุปสรรค และการแก้ไข	เอกสารอ้างอิง
13 การจราจร			
13.1 ติดตั้งป้ายชื่อโครงการ ลูกศรแสดงทิศทาง บริเวณทางเข้า-ออก โครงการที่สามารถเห็นได้ชัดเจน และในระยะทางพอสมควรที่จะชะลอรถได้ทันก่อนเข้าสู่โครงการอย่างปลอดภัย	- ในบริเวณทางเข้า-ออก ทางโครงการได้ทำการติดตั้งป้ายชื่อโครงการ ลูกศรแสดงทิศทางไว้อย่างชัดเจน	- ไม่พบ	ภาพถ่ายที่ 3-14 ป้ายชื่อโครงการ

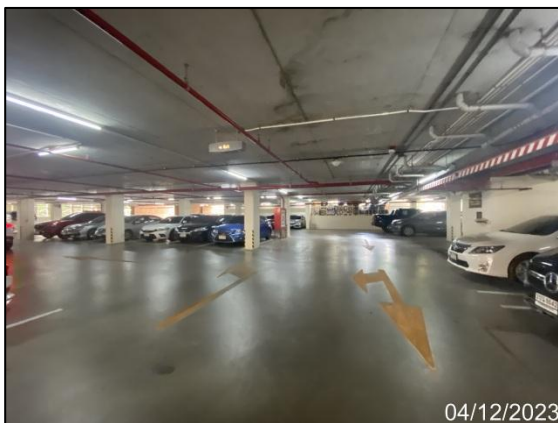
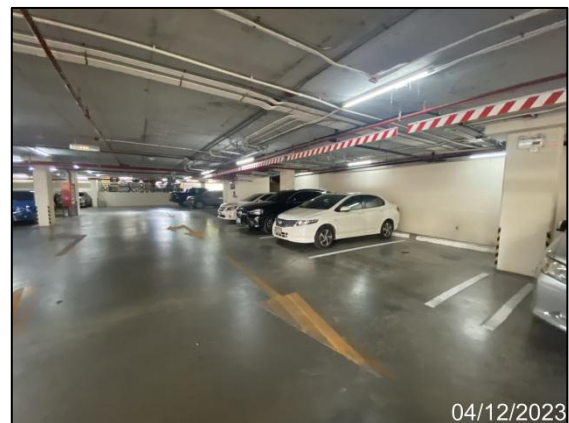
ภาพถ่าย 3-15 ที่จอดรถ

13.4 จัดให้มีที่จอดรถจำนวน 167 คัน ซึ่งเพียงพอต่อความต้องการที่จอดรถตามกฎหมาย	- โครงการมีการจัดที่จอดรถมีความเพียงพอต่อความต้องการของโครงการ	- ไม่พบ	ภาพถ่ายที่ 3-15 ที่จอดรถ

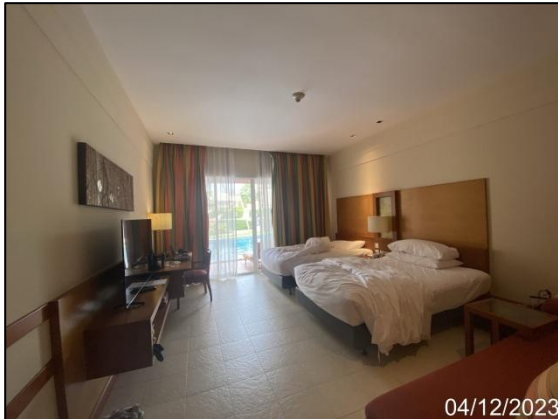
ภาพถ่าย 3-16 การตกแต่งห้องด้วยสีโทนอ่อน

มาตรการป้องกันและแก้ไขผลกระทบสิ่งแวดล้อม	รายละเอียดการปฏิบัติตามมาตรการฯ	ปัญหา อุปสรรค และการแก้ไข	เอกสารอ้างอิง
14.7 ในการทำสีผนังภายนอกอาคาร หรือห้องที่มีระบบปรับอากาศ โครงการจะเลือกใช้สีอ่อน หรือสีที่ไม่ดูดรังสีความร้อน เพื่อการสะท้อนแสงที่ดี และทำให้ห้องสว่างขึ้น	- ผนังภายนอกอาคารมีการใช้สีอ่อนตามความเหมาะสม และความสวยงาม	- ไม่พบ	ภาพถ่ายที่ 3-16 การตกแต่งห้องพัสดุด้วยโทนสีอ่อน

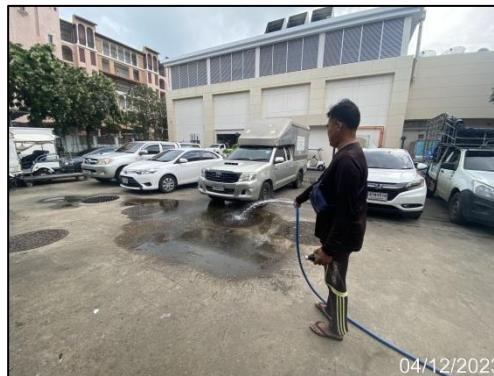
ภาพถ่าย 3-18 ฉีดล้างถนน

1.2 หมั่นดูแลรักษาความสะอาดบริเวณถนน โดยฉีดล้างถนนเป็นครั้งคราว	- โครงการจัดให้มีพนักงานทำความสะอาดบริเวณถนนภายในโครงการอย่างสม่ำเสมอ โดยได้ดำเนินการนำน้ำทิ้งที่ผ่านการบำบัดแล้วมาฉีดล้างถนน	- ไม่พบ	ภาพถ่ายที่ 3-18 ฉีดล้างถนน
