รายงานผลการดำเนินงานตามมาตรการป้องกันและแก้ไข
ผลกระทบสิ่งแวดล้อมและมาตรการติดตามตรวจสอบผลกระทบสิ่งแวดล้อม
โครงการไบโเบี ทาวเวอร์ (ระยะดำเนินการ)
ตั้งอยู่เลขที่ 488 ถนนกรุงเกษม แขวงคลองมอหานะ เขตป้อมปราบศัตรูพ่าย กรุงเทพมหานคร
ของนิติบุคคลอาคารชุดไบโเบีทาวเวอร์ นิติบุคคลอาคารชุดไบโเบีทาวเวอร์ 2
และบริษัท พรหมมหาราช พัฒนาที่ดิน จำกัด และโรงแรมปรีณัฒนา
ตั้งอยู่เลขที่ 488 และ 498 ถนนดำรงรักษ์ แขวงคลองมอหานะ
เขตป้อมปราบศัตรูพ่าย กรุงเทพมหานคร 10100
เดือนกรกฎาคม – ธันวาคม 2566

หนังสือรับรองการจัดทำรายงาน
ผลการปฏิบัติตามมาตรการป้องกันและแก้ไขผลกระทบสิ่งแวดล้อม
และมาตรการติดตามตรวจสอบผลกระทบสิ่งแวดล้อม
โครงการ โป้เบ๊ ทาวเวอร์

รายงานผลการปฏิบัติตามมาตรการป้องกันและแก้ไขผลกระทบสิ่งแวดล้อม
และมาตรการติดตามตรวจสอบผลกระทบสิ่งแวดล้อม

- ชื่อโครงการ โป้เบ๊ ทาวเวอร์

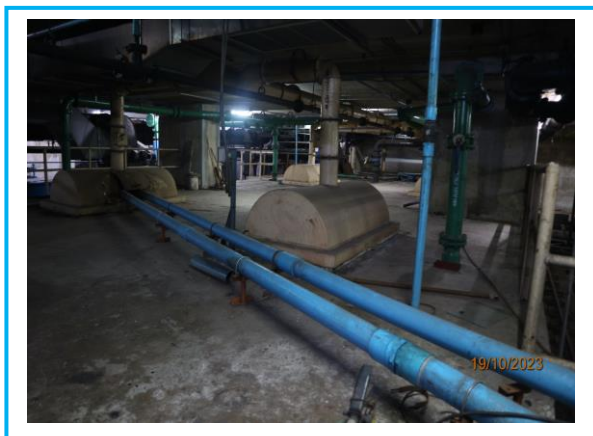
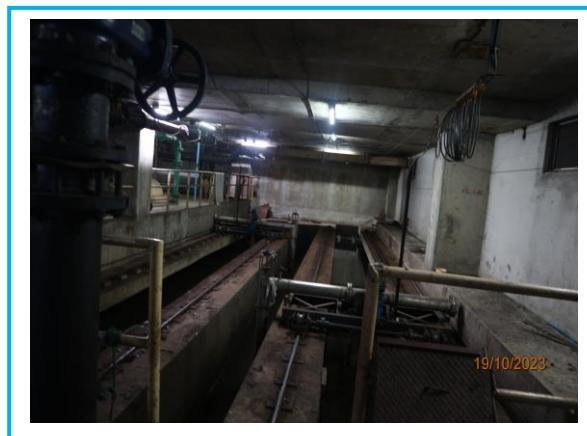
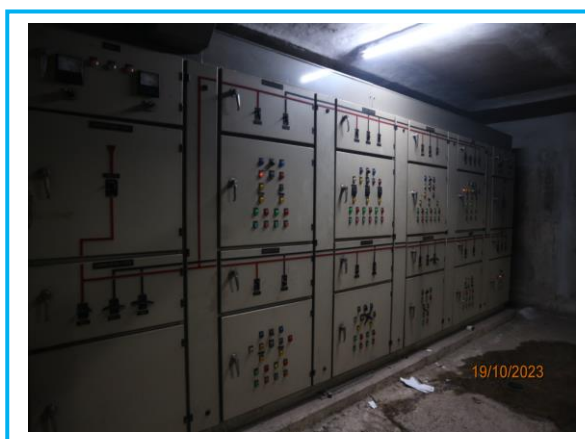
รูปที่ 2.4-1 ระบบบำบัดน้ำเสียส่วนขยาย

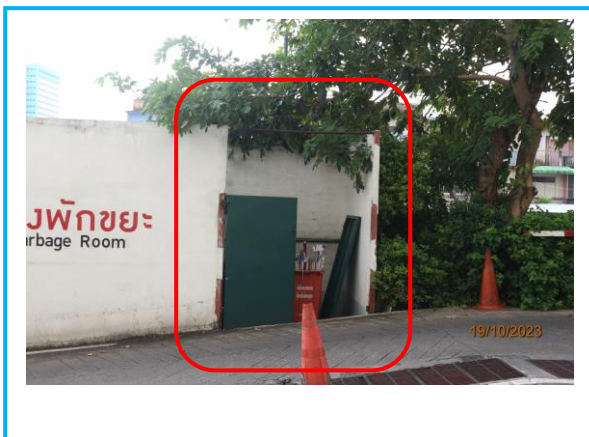
รูปที่ 2.5-4 ห้องพักขยะอันตราย

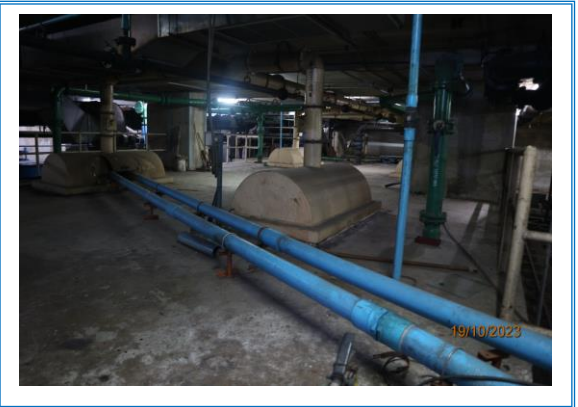
รูปที่ 3-5 ระบบบำบัดน้ำเสียของโครงการ

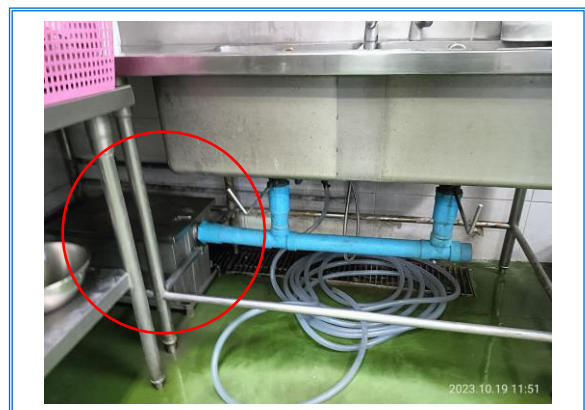
รูปที่ 3-11 ถังดักไขมันบริเวณห้องครัวของโรงแรม

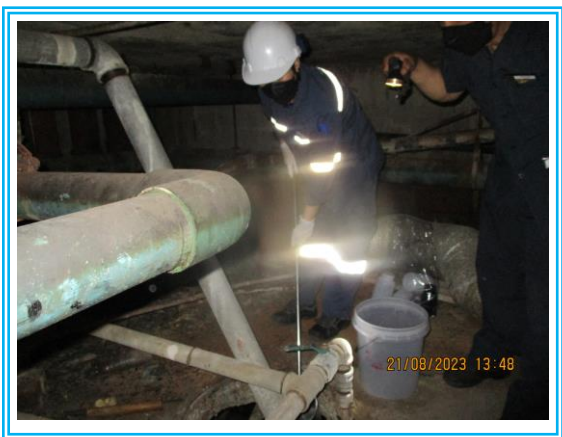
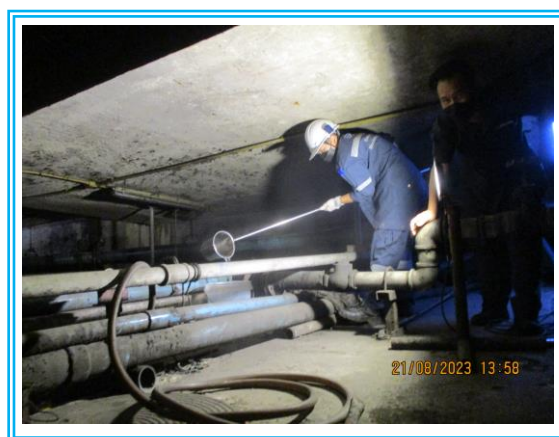
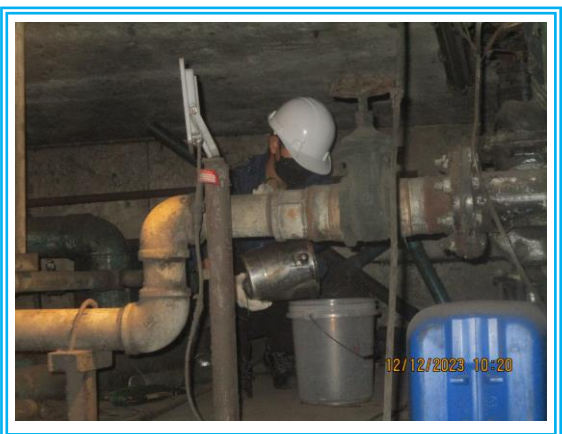
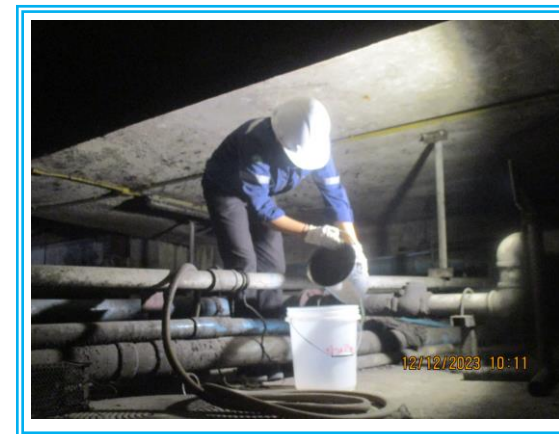
รูปที่ 4-15 แสดงการเก็บตัวอย่างเพื่อวิเคราะห์คุณภาพน้ำเสีย บริเวณระบบบำบัดน้ำเสียอาคารเดิม
ระหว่างเดือนกรกฎาคม – ธันวาคม 2566

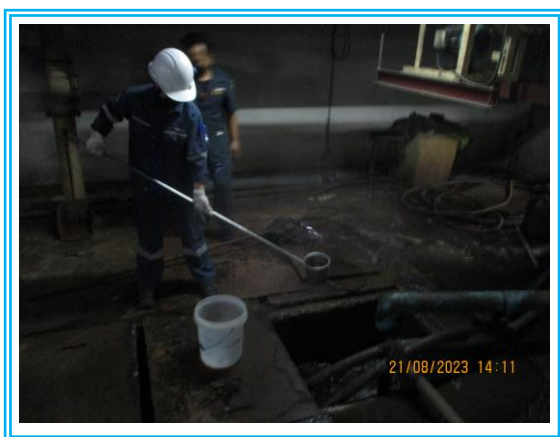
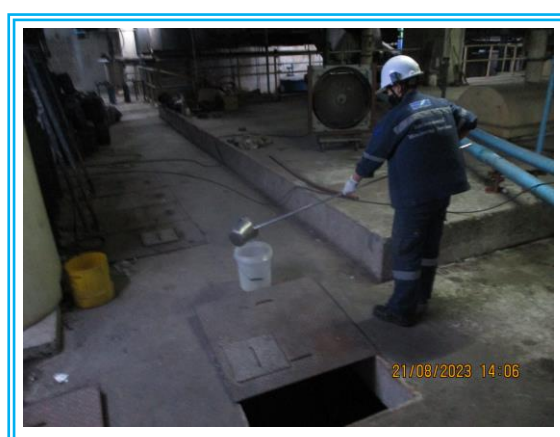
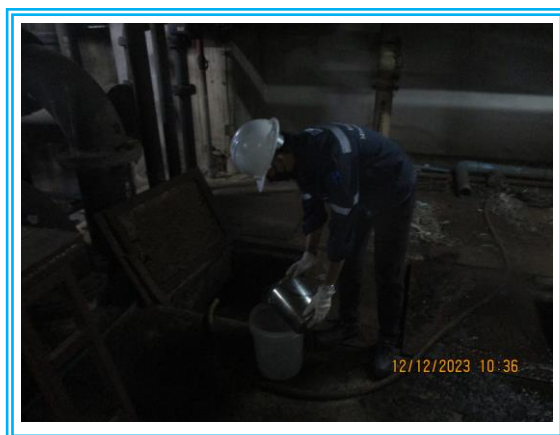
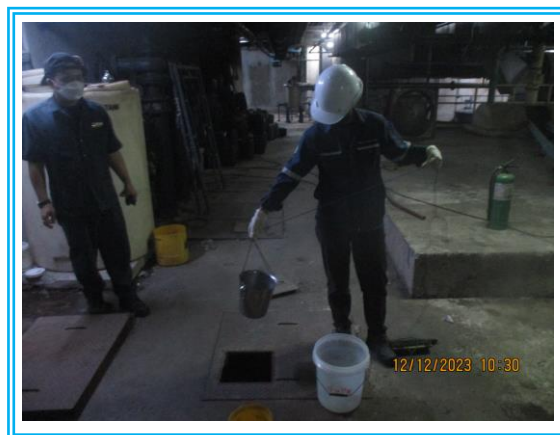
รูปที่ 4-16 แสดงการเก็บตัวอย่างเพื่อวิเคราะห์คุณภาพน้ำเสีย บริเวณระบบบำบัดน้ำเสียอาคารส่วนขยาย
ระหว่างเดือนกรกฎาคม – ธันวาคม 2566
