บทที่ 2

ผลการปฏิบัติตามมาตรการป้องกันและแก้ไขผลกระทบสิ่งแวดล้อม

ตารางที่ 2.1-1 แบบรายงานผลการปฏิบัติตามมาตรการป้องกันและแก้ไขผลกระทบสิ่งแวดล้อม และมาตรการติดตามตรวจสอบผลกระทบสิ่งแวดล้อม (ระยะดำเนินการ)
ของโครงการ คอนโด ยู เกษตร-นวมินทร์ ช่วงเดือนกรกฎาคม - ธันวาคม 2566

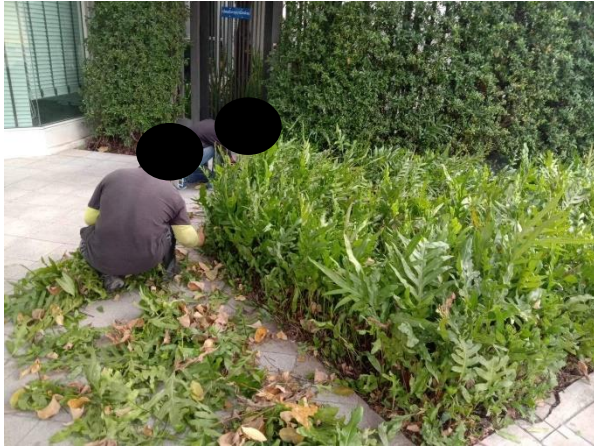
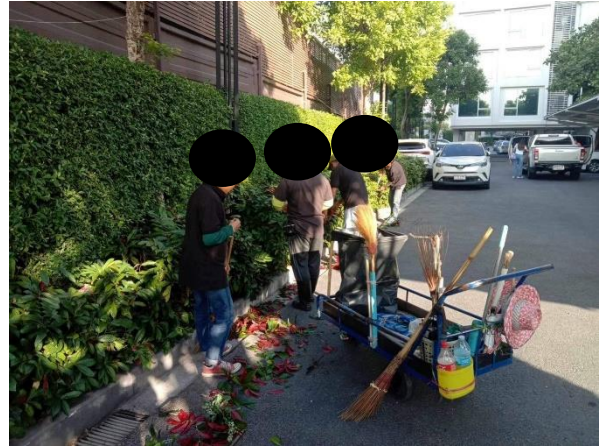
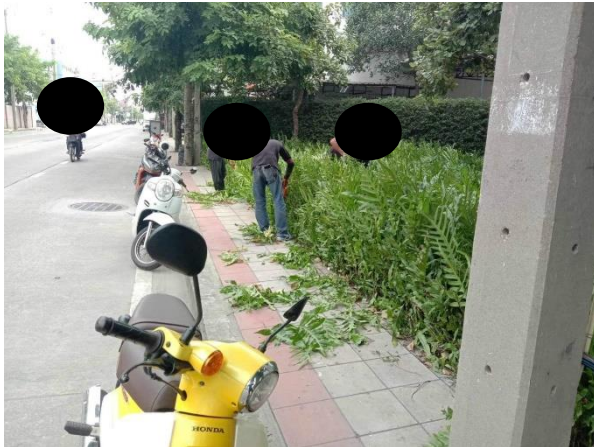
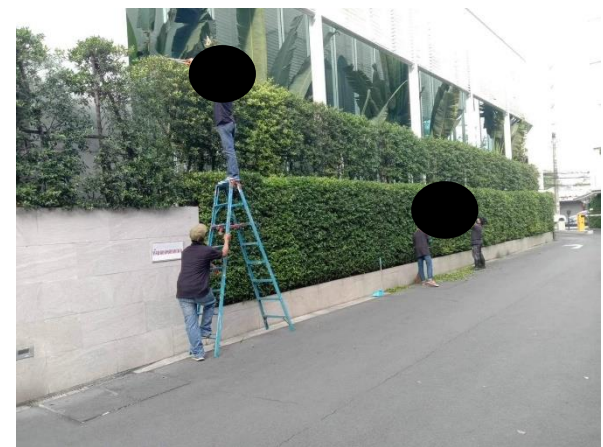
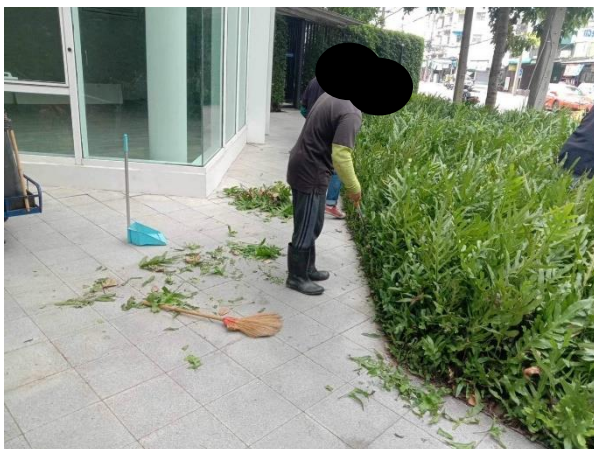
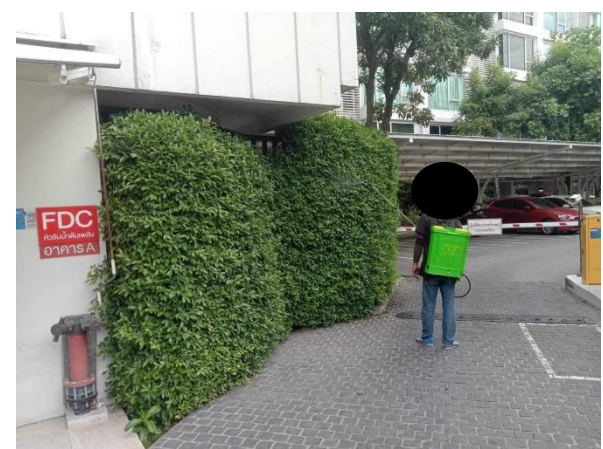
1. ทรัพยากรสิ่งแวดล้อมทางกายภาพ					
1.1 สภาพภูมิประเทศ	ดูแลรักษาพื้นที่จัดภูมิทัศน์ภายในโครงการให้มีความสะอาด และเป็นระเบียบเรียบร้อยอยู่เสมอ	✓	โครงการจัดเจ้าหน้าที่ดูแลพื้นที่สีเขียวและสภาพแวดล้อมทั้งภายในและภายนอกให้มีสภาพดีอยู่เสมอ	รูปที่ 2-1	-

รูปที่ 2-1 เจ้าหน้าที่ดูแลพื้นที่สีเขียว

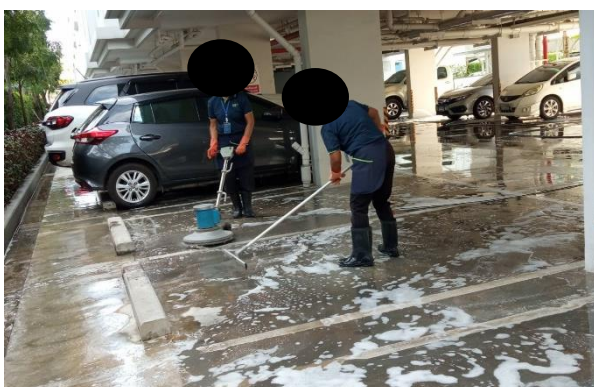
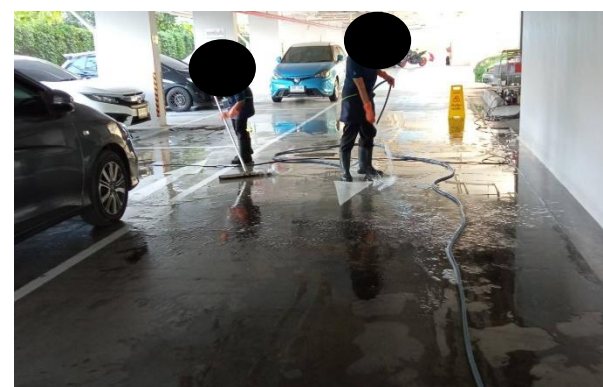
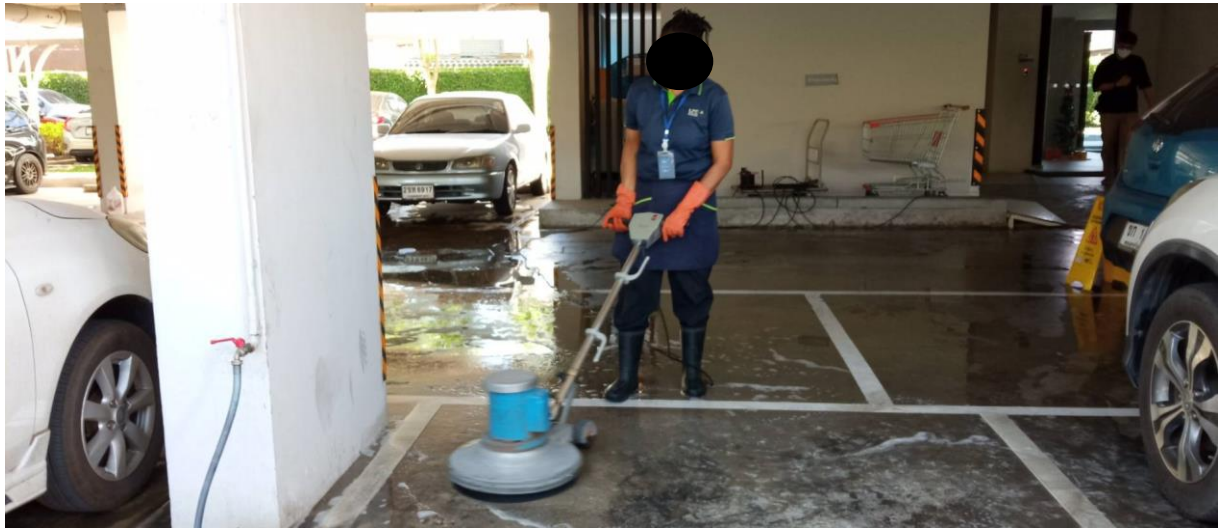
2. ดูแลรักษาความสะอาดบริเวณถนนโดยฉีดล้างถนนเป็นครั้งคราวเพื่อป้องกันการฟุ้งกระจายของฝุ่นอันเนื่องจากการสัญจรบนถนน	✓	โครงการได้จัดให้พนักงานทำความสะอาดของโครงการดำเนินการล้างทำความสะอาดบริเวณพื้นถนนของโครงการเป็นประจำ เพื่อลดและป้องกันการฟุ้งกระจายของฝุ่น อันเนื่องจากการสัญจรของรถยนต์ในพื้นที่โครงการ	รูปที่ 2-2	-

รูปที่ 2-2 เจ้าหน้าที่ดูแลทำความสะอาดถนนภายในโครงการ

รูปที่ 2-2 เจ้าหน้าที่ดูแลทำความสะอาดถนนภายในโครงการ (ต่อ)

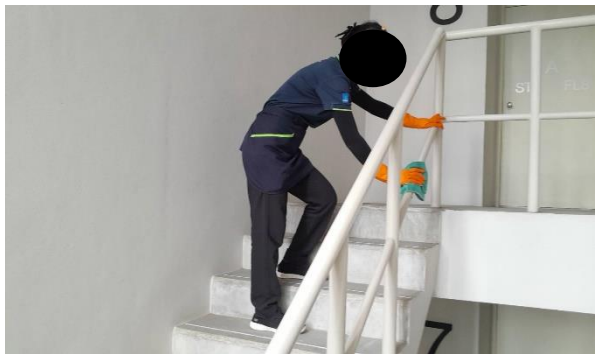
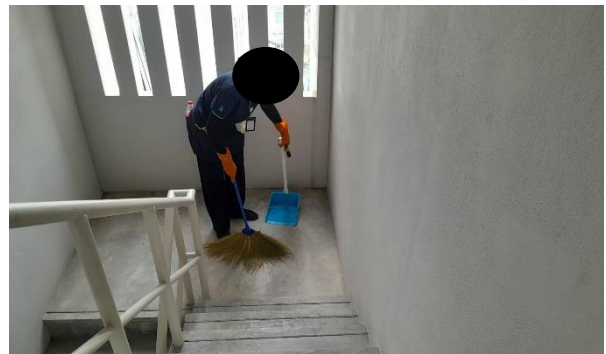
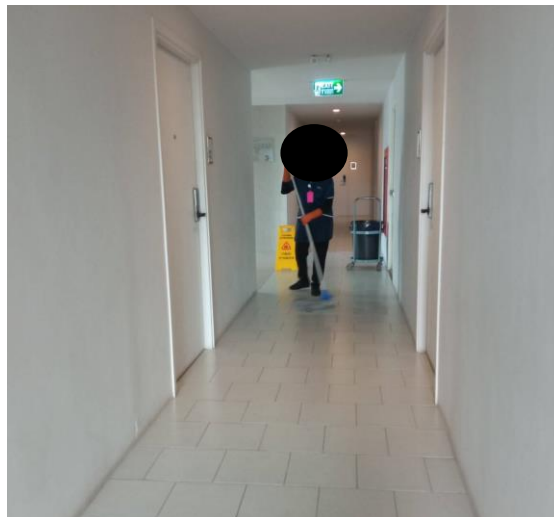
5. ดูแลบริเวณพื้นที่โครงการให้มีความสะอาด และเป็น ระเบียบเรียบร้อยอยู่เสมอ	✓	โครงการจัดเจ้าหน้าที่ดูแลบริเวณพื้นที่โครงการให้มี ความสะอาด และเป็นระเบียบเรียบร้อยอยู่เสมอ	รูปที่ 2-3	-

รูปที่ 2-3 เจ้าหน้าที่ดูแลทำความสะอาดพื้นที่ส่วนกลาง

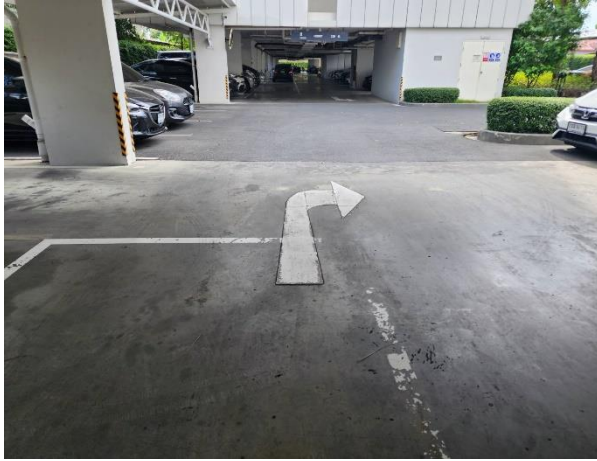
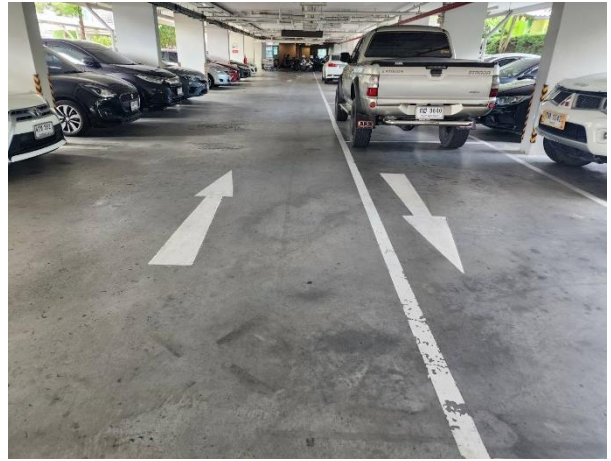
3. ดูแลรักษาสภาพถนนทางเดิน และป้ายจราจรในโครงการให้สะอาดและมีสภาพดีอยู่เสมอ กรณีที่พบว่า ถนนทางเดินรถ และป้ายจราจรมีการชำรุด ให้ดำเนินการซ่อมแซมหรือปรับเปลี่ยนใหม่โดยทันที	✓	โครงการได้กำชับพนักงานทุกคนของโครงการ หากพบการชำรุดของพื้นถนน หรือสัญญาณจราจรต่างๆ บนท้องถนนโครงการรีบเลื่อน มองเห็นไม่ชัดเจน ให้ดำเนินการแจ้งต่อนิติฯ ของโครงการ เพื่อทำการซ่อมแซมให้สามารถใช้งานได้อย่างมีประสิทธิภาพโดยเร็วที่สุด	รูปที่ 2-4	-

รูปที่ 2-4 สัญลักษณ์จราจรภายในโครงการ

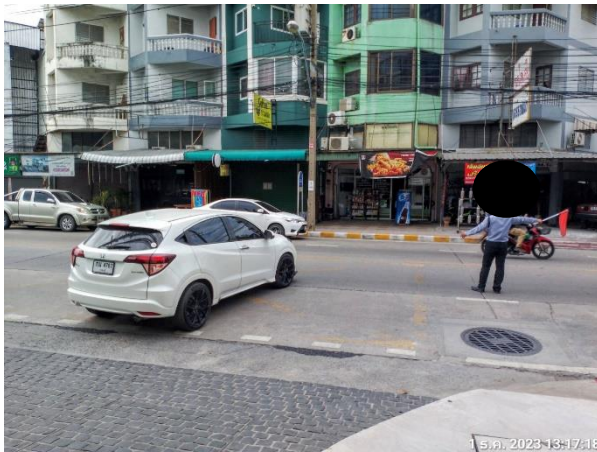
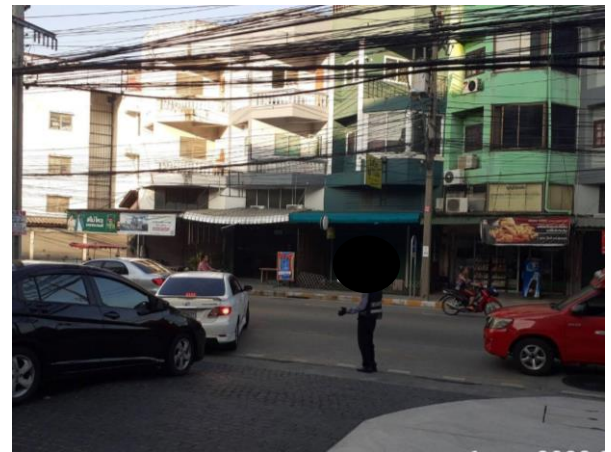
3. จัดให้มีเจ้าหน้าที่อำนวยความสะดวกด้านการจราจร บริเวณทางเข้า-ออก โครงการ เพื่อป้องกันรถติดและ ชะลอตัวบริเวณด้านหน้าโครงการ บนถนนลาดปลาเค้า โดยเฉพาะในช่วงเวลาเร่งด่วน เวลา 07.00-8.00 และ 17.00-18.00 น.	✓	โครงการได้จัดให้มีเจ้าหน้าที่รักษาความปลอดภัย บริเวณทางเข้า-ออก เพื่ออำนวยความสะดวกและ รักษาความปลอดภัยบริเวณด้านหน้าโครงการตลอด 24 ชั่วโมง	รูปที่ 2-5	-

รูปที่ 2-5 เจ้าหน้าที่รักษาความปลอดภัย และอำนวยความสะดวกบริเวณทางเข้าออกของโครงการ

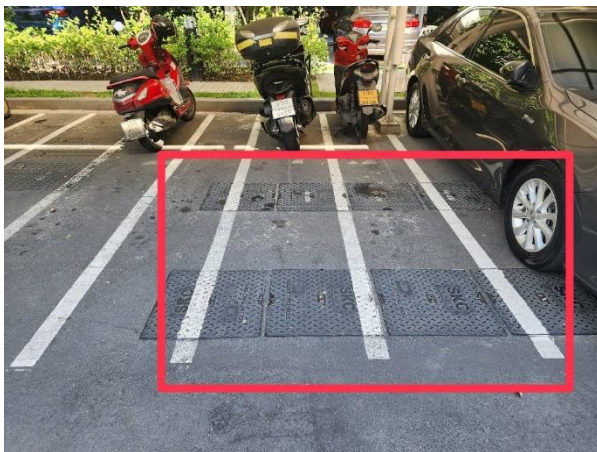
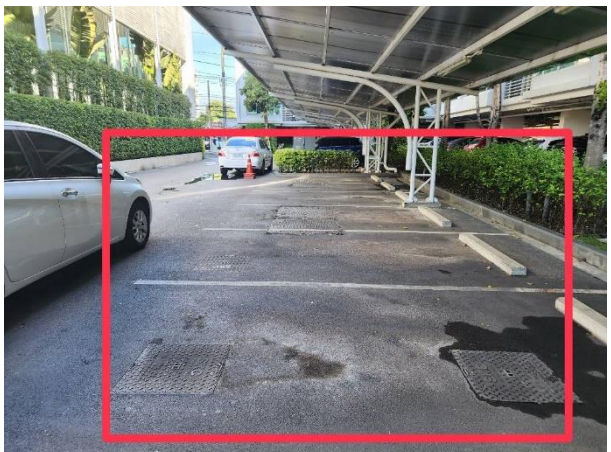
1.3 คุณภาพน้ำ	1. จัดให้มีระบบบำบัดน้ำเสีย 2 ชุด ได้แก่ แบบเติมอากาศ แบบตะกอนเลี้ยง (Aeration Activated Sludge Process) เป็นถังคอนกรีตเสริมเหล็กฝังใต้ดิน ซึ่งได้ถูกออกแบบให้ รองรับน้ำเสียได้ 250 ลบ.ม./วัน จำนวน 1 ชุด และแบบ Septic Aerobic Filter Tank สามารถรับน้ำเสียและ สิ่งปฏิกูลได้ 4 ลบ.ม./วัน สามารถบำบัดน้ำเสียให้ได้คุณภาพ ตามมาตรฐานน้ำที่จากอาคารประเภท ข ซึ่งกำหนดให้มี ค่า BOD ไม่เกิน 30 มก./ล. โดยน้ำทิ้งที่ผ่านการบำบัดจะมีค่า BOD ในน้ำทิ้งไม่เกิน 20 มก./ล.	✓	ปัจจุบันโครงการได้ก่อสร้างระบบบำบัดน้ำเสีย 2 ชุด ได้แก่ แบบเติมอากาศแบบตะกอนเลี้ยง (Aeration Activated Sludge Process) เป็นถังคอนกรีตเสริมเหล็กฝังใต้ดิน ซึ่ง ได้ถูกออกแบบให้รองรับน้ำเสียได้ 250 ลบ.ม./วัน จำนวน 1 ชุด และแบบ Septic Aerobic Filter Tank สามารถ รับน้ำเสียและสิ่งปฏิกูลได้ 4 ลบ.ม./วัน	รูปที่ 2-6	-

3.2 การบำบัดน้ำเสีย	1. จัดให้มีระบบบำบัดน้ำเสีย 2 ชุด ได้แก่ แบบเติมอากาศ แบบตะกอนเลี้ยง (Aeration Activated Sludge Process) เป็นถังคอนกรีตเสริมเหล็กฝังใต้ดิน ซึ่งได้ถูกออกแบบ ให้รองรับน้ำเสียได้ 250 ลบ.ม./วัน จำนวน 1 ชุด และแบบ Septic Aerobic Filter Tank สามารถรับน้ำเสียและ สิ่งปฏิกูลได้ 4 ลบ.ม./วัน สามารถบำบัดน้ำเสียให้ได้คุณภาพ ตามมาตรฐานน้ำทิ้งจากอาคารประเภท ข ซึ่งกำหนดให้มีค่า BOD ไม่เกิน 30 มก./ล. โดยน้ำทิ้งที่ผ่านการบำบัดจะมีค่า BOD ในน้ำทิ้งไม่เกิน 20 มก./ล.	✓	ปัจจุบันโครงการได้ก่อสร้างระบบบำบัดน้ำเสีย 2 ชุด ได้แก่ แบบเติมอากาศแบบตะกอนเลี้ยง (Aeration Activated Sludge Process) เป็นถังคอนกรีตเสริมเหล็กฝังใต้ดิน ซึ่ง ได้ถูกออกแบบให้รองรับน้ำเสียได้ 250 ลบ.ม./วัน จำนวน 1 ชุด และแบบ Septic Aerobic Filter Tank สามารถ รับน้ำเสียและสิ่งปฏิกูลได้ 4 ลบ.ม./วัน สามารถบำบัด น้ำเสียให้ได้คุณภาพตามมาตรฐานน้ำทิ้งจากอาคาร ประเภท ข	รูปที่ 2-6	-

รูปที่ 2-6 ที่ตั้งระบบบำบัดน้ำเสีย

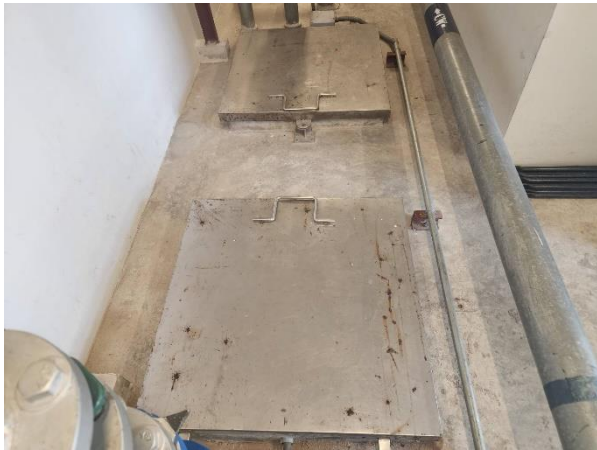
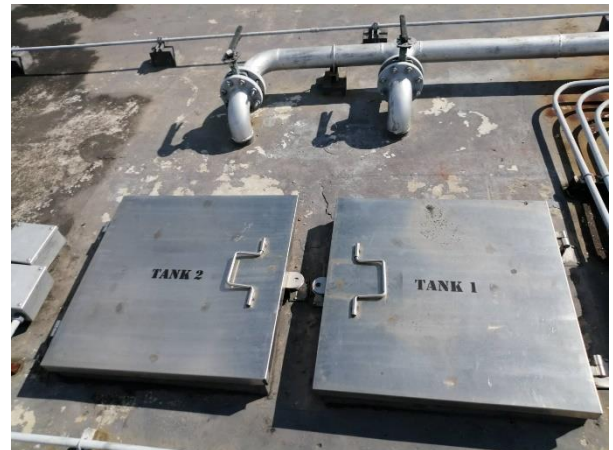
3. คุณค่าการใช้ประโยชน์ของมนุษย์					
3.1 การใช้น้ำ	1. จัดให้มีการสำรองน้ำประปาไว้ในถังเก็บน้ำใต้ดิน และ ถังเก็บน้ำชั้นหลังคา รวม 473.89 ลบ.ม. สำหรับสำรอง เพื่อใช้อุปโภค-บริโภค ซึ่งสามารถสำรองน้ำใช้เพื่อใช้ อุปโภค-บริโภคในอาคาร A และอาคาร C ได้ 1.54 วัน และสำรองน้ำใช้อุปโภค-บริโภคภายในอาคาร B ได้ 1.70 วัน	✓	โครงการมีการสำรองน้ำประปาไว้ในถังเก็บน้ำใต้ดิน และถังเก็บน้ำชั้นหลังคา รวม 473.89 ลบ.ม. สำหรับ สำรองเพื่อใช้อุปโภค-บริโภค ซึ่งสามารถสำรองน้ำใช้ เพื่อใช้อุปโภค-บริโภคในอาคาร A และอาคาร C และ สำรองน้ำใช้อุปโภค-บริโภคภายในอาคาร B	รูปที่ 2-8	-

2. ออกแบบให้มีฝาดังเก็บน้ำใต้ดินเพื่อให้สามารถเข้าไป ทำความสะอาดถังเก็บน้ำสำรอง โดยล้างทำความสะอาด ถังเก็บน้ำสำรอง อย่างน้อยทุก 6 เดือน	✓	ถังเก็บน้ำชั้นใต้ดินของโครงการได้รับการออกแบบและ ก่อสร้างให้มีฝาดังเก็บน้ำใต้ดิน สอดคล้องต่อมาตรการฯ กำหนดอย่างครบถ้วน	รูปที่ 2-8	-

รูปที่ 2-8 ถังเก็บน้ำใต้ดิน และตาดฟ้า

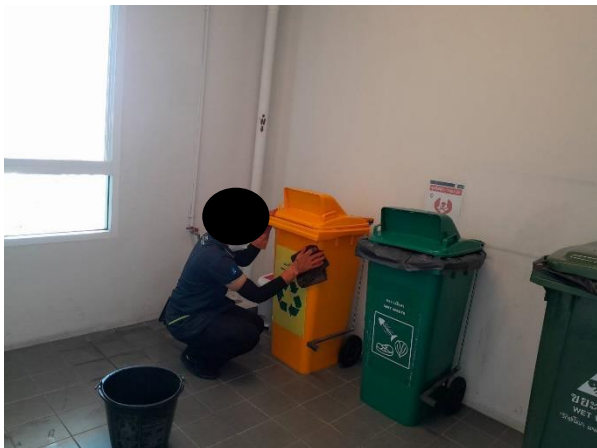
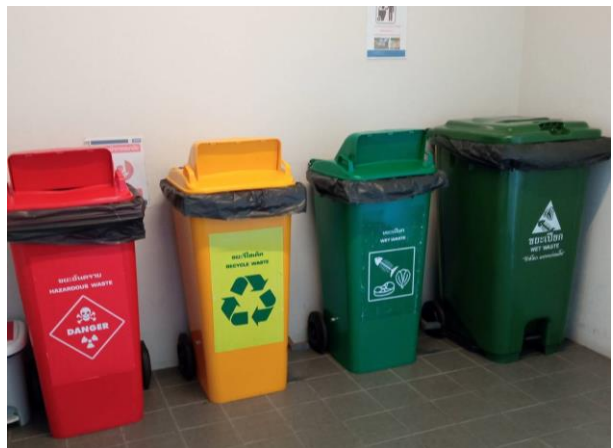
3.4 การจัดการมูลฝอย	1. จัดถังรองรับมูลฝอย ขนาด 100 ลิตร แบบมีฝาปิด มิดชิด พร้อมสวมถุงดำรองรับไว้ในทุกชั้นที่มีห้องพัก และจัดให้มีพนักงานทำความสะอาดจัดเก็บมูลฝอยจากถังรองรับมูลฝอย คัดแยกมูลฝอยนำไปรวมที่ห้องพักมูลฝอยรวม เพื่อให้รถขนมูลฝอย สนง.เขตบางเขน มาจัดเก็บต่อไป	✓	โครงการจัดถังรองรับมูลฝอยประจำชั้น จำนวน 4 ถัง/ชั้น แบ่งเป็น มูลฝอยทั่วไป มูลฝอยเปียก มูลฝอยรีไซเคิล และมูลฝอยอันตราย โดยมีพนักงานทำความสะอาดจัดเก็บมูลฝอยจากถังรองรับมูลฝอยคัดแยกมูลฝอยนำไปรวมที่ห้องพักมูลฝอยรวมเพื่อให้รถขนมูลฝอย สนง.เขตบางเขน มาจัดเก็บต่อไป	รูปที่ 2-9	-

2. จัดให้มีถังมูลฝอยอันตรายขนาด 100 ลิตร จำนวน 1 ถัง ตั้งไว้ด้านหน้าห้องพักขยะประจำชั้น มีพนักงานเก็บวันละ 1 ครั้ง นำไปไว้ถังขยะอันตรายขนาด 240 ลิตร จำนวน 4 ถัง ที่ตั้งอยู่ภายในห้องพักขยะรวม เพื่อให้สำนักงานเขตมาเก็บไปกำจัดทุกวัน	✓	โครงการจัดถังรองรับมูลฝอยอันตราย จำนวน 1 ถัง ตั้งไว้ในห้องพักขยะประจำชั้นทุกชั้น โดยมีพนักงานทำความสะอาดจัดเก็บมูลฝอยจากถังรองรับมูลฝอยวันละ 1 ครั้ง นำไปรวมที่ห้องพักมูลฝอยรวม เพื่อให้สำนักงานเขตมาเก็บไปกำจัดทุกวัน	รูปที่ 2-9	-

รูปที่ 2-9 ห้องพัสดุฝอยประจำชั้น และทำความสะอาดห้องพัสดุฝอยประจำชั้น

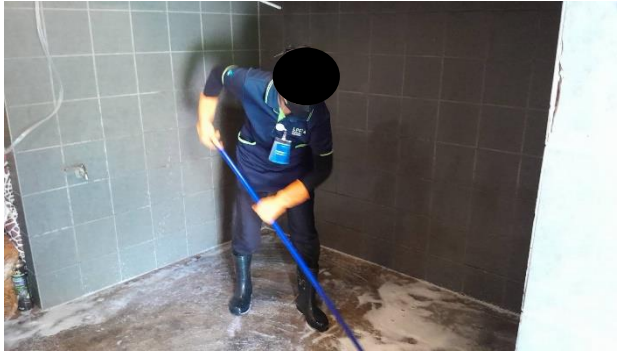
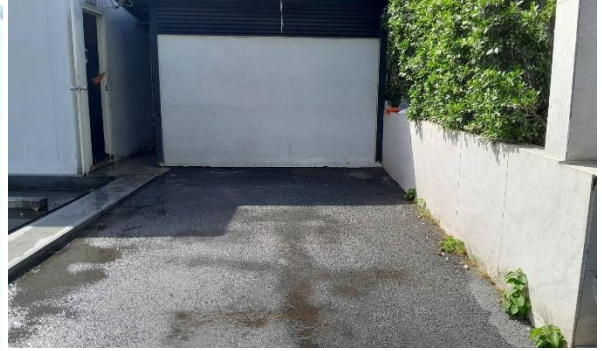
4. ก่อนรวบรวมมูลฝอยจากจุดต่างๆ ไปยังห้องพักมูลฝอยของโครงการต้องมัดถุงให้แน่น เพื่อป้องกันมูลฝอยกระจัดกระจายและสะดวกต่อการขนย้าย	✓		-	-
	5. จัดให้มีห้องพักขยะรวมของโครงการ 10.25 ตร.ม. โดยเป็นห้องพักมูลฝอยเปียก 4.62 ตร.ม. ห้องพักขยะรีไซเคิล 3.39 ตร.ม. ห้องพักขยะอันตราย และห้องพักขยะแห้งทั่วไปรวม 1.70 ตร.ม. ซึ่งรองรับมูลฝอยจากอาคารได้ไม่น้อยกว่า 3 วัน	✓	โครงการได้จัดตั้งห้องพักขยะรวมของโครงการตั้งอยู่บริเวณชั้น 1 มีลักษณะเป็นห้องคอนกรีตเสริมเหล็ก และมี ประตูเหล็กชนิดบานทึบสำหรับ ปิด-เปิด ซึ่งรองรับมูลฝอยได้ไม่น้อยกว่า 3 วัน	รูปที่ 2-10	-

รูปที่ 2-10 ห้องพักรวมและทำความสะอาดห้องพักรวม

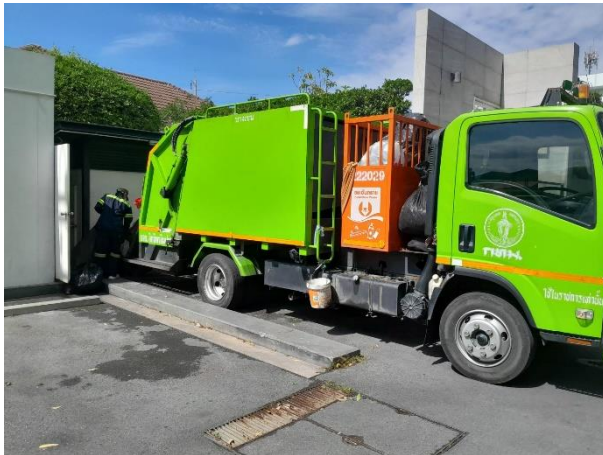
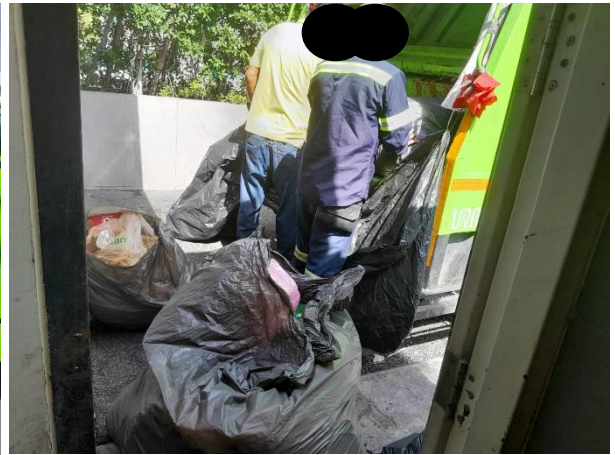
10. จัดให้มีพนักงานขนย้ายมูลฝอยจากห้องพักมูลฝอยมายังรถเก็บขนมูลฝอย เพื่ออำนวยความสะดวกในการเก็บขนมูลฝอยให้กับโครงการ	✓	โครงการได้จัดให้มีพนักงานขนย้ายมูลฝอยจากห้องพักมูลฝอยมายังรถเก็บขนมูลฝอย เพื่ออำนวยความสะดวกในการเก็บขนมูลฝอยให้กับโครงการ	รูปที่ 2-11	-

11. กั้นที่ให้จอดรถที่ใกล้กับห้องพักมูลฝอยรวม เพื่อเป็นที่จอดรถเก็บขนมูลฝอยสำนักงานเขตบางเขน	✓	โครงการจัดให้มีการกั้นที่ให้จอดรถที่ใกล้กับห้องพักมูลฝอยรวม เพื่อเป็นที่จอดรถเก็บขนมูลฝอยสำนักงานเขตบางเขน	รูปที่ 2-11	-

13. ติดตามประสานงานการจัดเก็บขยะมูลฝอยของ สำนักงานเขตบางเขนให้มาเก็บมูลฝอยจากโครงการ อย่างสม่ำเสมอทุกวันโดยไม่มีการตกค้าง	✓	โครงการได้รับการอนุเคราะห์การเก็บมูลฝอยของ โครงการจากสำนักงานเขตบางเขน ซึ่งจะเข้ามาเก็บ มูลฝอยเป็นประจำทุกวัน ทั้งนี้ระหว่างการดำเนินงาน เจ้าหน้าที่ของโครงการจะคอยอำนวยความสะดวกและ ตรวจเช็คไม่ให้มีการตกค้างภายในห้องพักมูลฝอยรวม ของโครงการ	รูปที่ 2-11	-

รูปที่ 2-11 รถเก็บขยะจากสำนักงานเขตบางเขนเข้ามาจัดเก็บขยะ

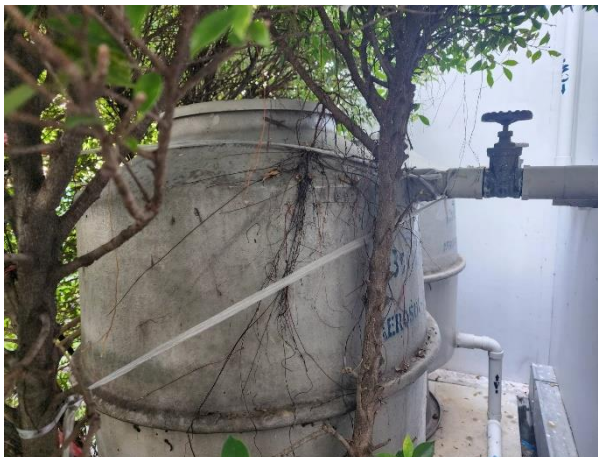
4. ละอองน้ำเสีย Aerosol ที่เกิดจากการบำบัดน้ำเสีย ประมาณ 250 ลบ.ม./วัน ซึ่งจะถูกกำจัดโดยถังบำบัด สำเร็จชนิด Filter Scrubber ดูดละอองน้ำเสียจากระบบ บำบัดน้ำเสียด้วยเครื่อง Vortex Blower ซึ่งสามารถดูด อากาศได้ 362.88 ลบ.ม./วัน	✓	โครงการจัดให้มีถังบำบัดสำเร็จชนิด Filter Scrubbed ดูดละอองน้ำเสียจากระบบบำบัดน้ำเสียด้วยเครื่อง Vorster Blower	รูปที่ 2-20	-

4. ละอองน้ำเสียน้ำ Aerosol ที่เกิดจากการบำบัดน้ำเสียประมาณ 250 ลบ.ม./วัน ซึ่งจะถูกกำจัดโดยถังบำบัดสำเร็จรูปชนิด Filter Scrubbed ดูดละอองน้ำเสียจากระบบบำบัดน้ำเสียด้วยเครื่อง Vorster Blower ซึ่งสามารถดูดอากาศได้ 362.88 ลบ.ม./วัน	✓	โครงการจัดให้มีถังบำบัดสำเร็จชนิด Filter Scrubbed ดูดละอองน้ำเสียจากระบบบำบัดน้ำเสียด้วยเครื่อง Vorster Blower	รูปที่ 2-20	-

รูปที่ 2-20 ถังบำบัดสำเร็จชนิด Filter Scrubber

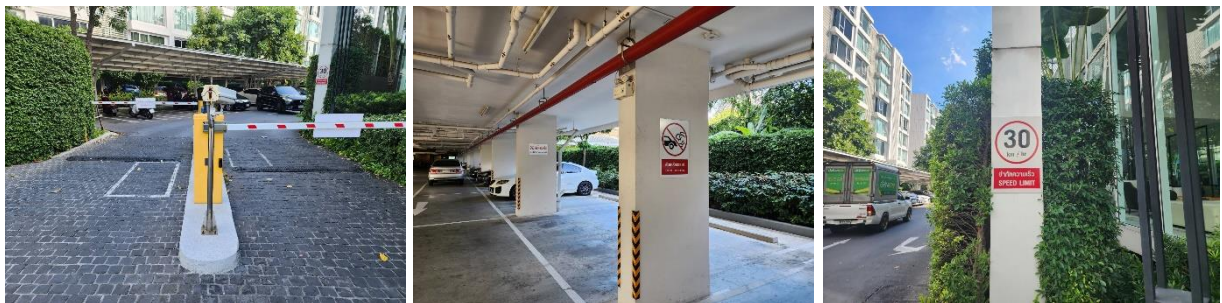
1.2 คุณภาพอากาศ 1) ฝุ่นละออง	1. ควบคุมความเร็วของรถภายในโครงการ เช่น ป้ายจำกัดความเร็วไม่เกิน 30 กม./ชม. สันนุนชะลอความเร็วแบบโค้งพาราโบลา ขนาดความกว้างฐาน 2 เมตร สูงจากพื้นถนนโครงการ 0.075 เมตร เพื่อไม่ให้เกิดการฟุ้งกระจายของฝุ่นบนผิวถนน	✓	ในการสัญจรภายในพื้นที่โครงการถูกควบคุมด้วยป้ายจำกัดความเร็วไม่เกิน 30 กม./ชม. และสันนุนชะลอความเร็ว ประกอบกับทางสัญจรภายในโครงการทั้งหมดถูกก่อสร้างด้วยคอนกรีตอัตราการเกิดฝุ่นละอองจึงอยู่ในระดับต่ำ	รูปที่ 2-23	-

2) มลพิษทางอากาศ	1. ติดตั้งป้ายห้ามติดเครื่องยนต์ทิ้งไว้ภายในบริเวณลานจอดรถ ให้สามารถสังเกตเห็นได้อย่างชัดเจนและทั่วถึง	✓	โครงการได้ติดตั้งป้ายแสดงข้อความว่า “ห้ามติด เครื่องยนต์” บริเวณลานจอดรถให้สามารถมองเห็นได้ อย่างชัดเจน	รูปที่ 2-23	-

2. ติดตั้งป้ายห้ามติดเครื่องยนต์ทั้งไว้ภายในบริเวณที่จอดรถ ให้สามารถสังเกตได้อย่างชัดเจนและทั่วถึง	✓	โครงการได้ติดตั้งป้ายแสดงข้อความว่า “ห้ามติดเครื่องยนต์” บริเวณลานจอดรถให้สามารถมองเห็นได้อย่างชัดเจน	รูปที่ 2-23	-

รูปที่ 2-23 ป้ายจำกัดความเร็วไม่เกิน 30 กม./ชม. สันนุนชะลอความเร็ว และป้ายดับเครื่องยนต์

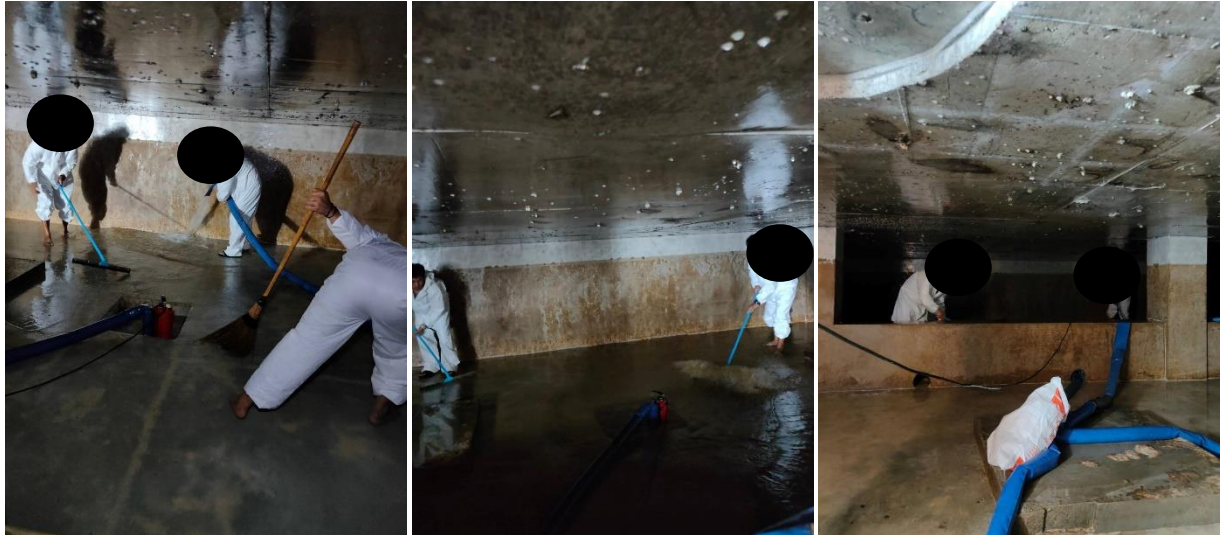
3. ล้างถังสำรองน้ำใช้ของโครงการ ทุก 6 เดือน ตลอดระยะเวลา เปิดดำเนินการ	<input checked="" type="checkbox"/>	โครงการได้ล้างถังสำรองน้ำใช้ปีละ 1 ครั้ง โดยล้างถัง เก็บน้ำใช้ทั้งอาคาร A และอาคาร B ครึ่งล่าสุดเมื่อวันที่ เมื่อวันที่ 21-23 พฤศจิกายน 2566	รูปที่ 2-32	-

รูปที่ 2-32 ล้างทำความสะอาดถังเก็บน้ำ เมื่อวันที่ 21-23 พฤศจิกายน 2566

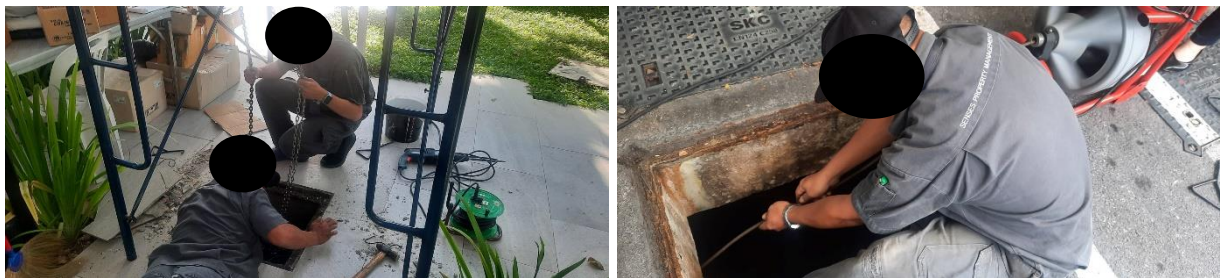
5. หมั่นตรวจสอบดูแลท่อบ่อกักของระบบระบายน้ำเป็นประจำทุกเดือน เพื่อป้องกันมิให้มีการสะสมของตะกอนดินในท่อระบายน้ำและบ่อกักที่เป็นสาเหตุให้เกิดการอุดตัน ซึ่งเป็นอุปสรรคในการระบายน้ำ	✓	โครงการได้จัดให้เจ้าหน้าที่ของโครงการและพนักงานทำความสะอาดคอยตรวจสอบดูแลท่อระบายน้ำและบ่อกักน้ำของโครงการเป็นประจำ หากพบการอุดตันหรือมีสิ่งกีดขวางทางระบายเจ้าหน้าที่ของโครงการจะดำเนินการนำออกโดยทันที ทั้งนี้การตรวจสอบจะมีความถี่เพิ่มมากขึ้นในช่วงฤดูฝน เพื่อให้ระบบการระบายน้ำของโครงการทำงานได้อย่างเต็มประสิทธิภาพ	รูปที่ 2-33	-

รูปที่ 2-33 ตรวจสอบและทำความสะอาดท่อระบายน้ำ

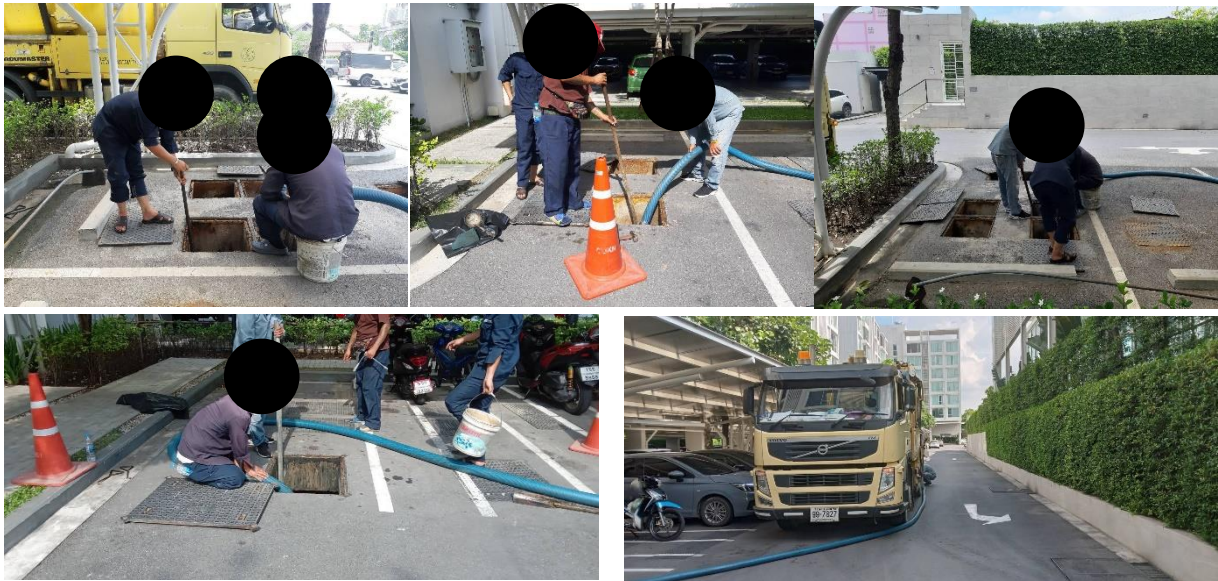
2. ไขมันส่วนเกินที่ตกได้จากถังดักไขมัน ให้ตักออกไปตากแห้ง ก่อนที่จะใส่ถุงดำไปทิ้งรวมกับขยะมูลฝอยอื่นๆ เพื่อให้ หน่วยงานที่เกี่ยวข้องนำไปกำจัดต่อไป	✓	โครงการจัดให้มีการสูบล้างถังและดูดไขมัน เมื่อวันที่ 21 กันยายน 2565 ในปี 2567 มีแผนในเดือนกันยายน	รูปที่ 2-41	-

7. ประสานงานให้สำนักงานเขตบางเขน มาสูบน้ำตะกอนส่วนเกินจากระบบบำบัดน้ำเสียสำเร็จรูปไปกำจัดเป็นประจำทุกเดือนตลอดระยะเวลาเปิดดำเนินการ	✕	โครงการจัดให้มีการสูบล้างและดูดไขมัน เมื่อวันที่ 21 กันยายน 2565 ในปี 2567 มีแผนในเดือนกันยายน	รูปที่ 2-41	-

2. ไขมันส่วนเกินที่ตกได้จากถังดักไขมัน ให้ตักออกไปตากแห้ง ก่อนที่จะใส่ลงถังไปทิ้งรวมกับขยะมูลฝอยอื่นๆ เพื่อให้ หน่วยงานที่เกี่ยวข้องนำไปกำจัดต่อไป	✕	โครงการจัดให้มีการสูบล้างถังดักไขมัน เมื่อวันที่ 21 กันยายน 2565 ในปี 2567 มีแผนในเดือนกันยายน	รูปที่ 2-41	-

7. ประสานงานให้สำนักงานเขตบางเขน มาสูบตะกอน ส่วนเกินจากระบบบำบัดน้ำเสียสำเร็จรูปไปกำจัดเป็น ประจำทุกเดือนตลอดระยะเวลาเปิดดำเนินการ	✗	โครงการจัดให้มีการสูบล้างและดูดไขมัน เมื่อวันที่ 21 กันยายน 2565 ในปี 2567 มีแผนในเดือนกันยายน	รูปที่ 2-41	-

รูปที่ 2-41 สืบสิ่งปฏิกูลและอุดไขมัน เมื่อวันที่ 21 กันยายน 2565 ในปี 2567 มีแผนในเดือนกันยายน

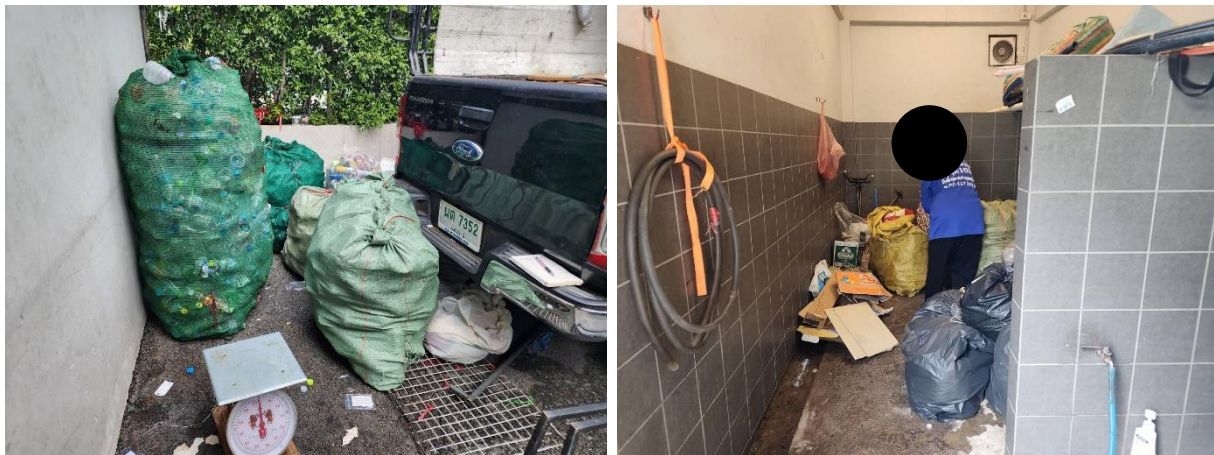
14. ประสานกับร้านซื้อของเก่าบริเวณใกล้เคียงให้เข้ามารับ ซื้อมูลฝอยที่สามารถนำกลับมาใช้ได้โดยตรง	✓	ภายหลังการคัดแยกขยะ พนักงานทำความสะอาด จะนำมูลฝอยที่สามารถนำกลับมาใช้ได้ไปขายให้กับ ร้านซื้อของเก่าบริเวณใกล้เคียง เพื่อเพิ่มมูลค่าให้กับ ขยะและเพิ่มรายได้ให้กับพนักงานทำความสะอาด	รูปที่ 2-42	-

รูปที่ 2-42 ร้านซื้อของเก่าเข้ามารับซื้อมูลฝอยรีไซเคิล
