# รายงานผลการปฏิบัติตามมาตรการป้องกันและแก้ไขผลกระทบ สิ่งแวดล้อมและมาตรการติดตามตรวจสอบผลกระทบสิ่งแวดล้อม

## ฉบับเดือนมกราคม-เดือนมิถุนายน 2566

ชื่อโครงการ : พนาสิน เพลส เฟส 2

ที่ตั้งโครงการ : ถนนรามคำแหง-ศรีนครินทร์ แขวงหัวหมาก เขตบางกะปิ กรุงเทพมหานคร

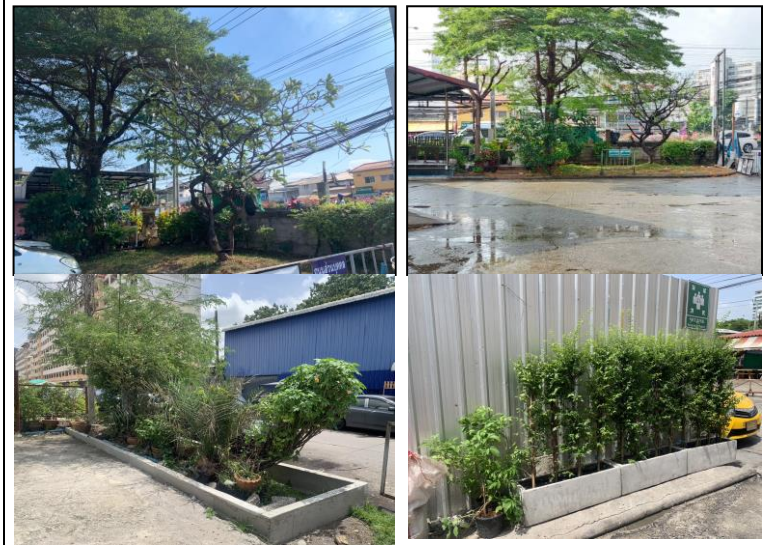
| ทรัพยากรสิ่งแวดล้อมและคุณค่าต่าง ๆ | มาตรการป้องกันและแก้ไขผลกระทบ | รายละเอียดการปฏิบัติตามมาตรการฯ<br>√=ดำเนินการแล้ว #=ดำเนินการไม่ครบถ้วนหรือ<br>ดำเนินการในรูปแบบอื่น O=อยู่ในระหว่าง<br>ดำเนินการ | | ปัญหา/อุปสรรค | เอกสารอ้างอิง |
|---|---|---|---|---|---|
| 1.2 ดินและการชะล้างพังทลาย | - ปลูกต้นไม้บริเวณพื้นที่โล่งว่าง เพื่อเป็นสิ่งปกคลุมหน้าดินและป้องกันไม่ให้เกิดการชะล้างพังทลายของหน้าดิน | O | - โครงการอยู่ระหว่างปรับปรุงปลูกพื้นที่สีเขียวบริเวณด้านทิศใต้ เพื่อป้องกันการพังทลายของหน้าดิน | - | ภาพถ่ายที่ 1 |

| | <p>ภาพถ่ายที่ 1 พื้นที่สีเขียวของโครงการ</p> |

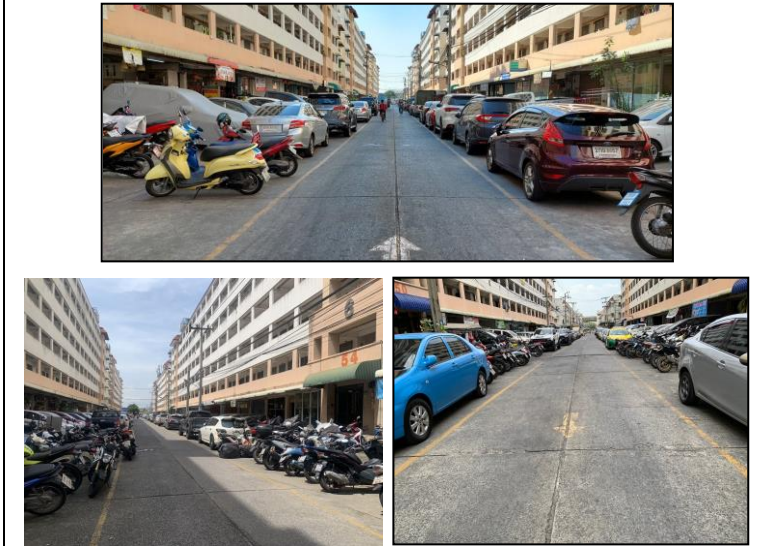
| ทรัพยากรสิ่งแวดล้อมและคุณค่าต่าง ๆ | มาตรการป้องกันและแก้ไขผลกระทบ | รายละเอียดการปฏิบัติตามมาตรการฯ<br>√=ดำเนินการแล้ว #=ดำเนินการไม่ครบถ้วนหรือ<br>ดำเนินการในรูปแบบอื่น O=อยู่ในระหว่าง<br>ดำเนินการ | | ปัญหา/อุปสรรค | เอกสารอ้างอิง |
|---|---|---|---|---|---|
| 1.3 คุณภาพอากาศ | - จัดการจราจรให้เป็นระเบียบโดยเฉพาะเส้นทางที่เชื่อมกับถนนภายนอก เพื่อลดการติดขัดของจราจร และช่วยป้องกันปัญหาคุณภาพอากาศได้ | # | - โครงการมีการจัดการด้านจราจรภายในโครงการอย่างเป็นระเบียบ แต่มีการปรับทิศทางการจราจรจากเดินรถแบบสวนทาง (Two-Way) เปลี่ยนเป็นเดินรถแบบทางเดียว (One-Way) เพื่อแก้ไขปัญหาจราจรติดขัดทั้งภายในและภายนอกโครงการ เนื่องจากพื้นที่เฟส 1 อยู่ในบริเวณเดียวกันจึงปรับมีทิศทางการจราจรเป็นไปในทิศทางเดียวกันเพื่อให้สอดคล้องและเหมาะสมกับสภาพโดยรอบของโครงการ จึงช่วยแก้ปัญหาด้านการจราจรได้ในระดับหนึ่ง<br>นอกจากนี้ ยังทำให้โครงการสามารถจัดเตรียมที่จอดรถยนต์ภายในโครงการได้มากขึ้น โดยสามารถเพิ่มจำนวนที่จอด | - ด้วยสภาพพื้นที่ที่จำกัด และมีการจัดให้มีที่จอดรถบริเวณด้านหน้าอาคาร ซึ่งทิศทางการจราจรเดิมคือเดินรถแบบสวนทาง (Two-Way) แต่เนื่องจากบางวันถนนภายนอกโครงการมีสภาพรถติดหนัก หากเดินรถแบบสวนทางกัน (Two-Way) จะทำให้ปริมาณรถที่มีแถวคอยภายในโครงการค่อนข้างเยอะ ดังนั้น เพื่อให้มีความเหมาะสมกับสภาพพื้นที่ | ภาพถ่ายที่ 2 |

| | <p>ภาพถ่ายที่ 2 สภาพการจราจรภายในโครงการ</p> |

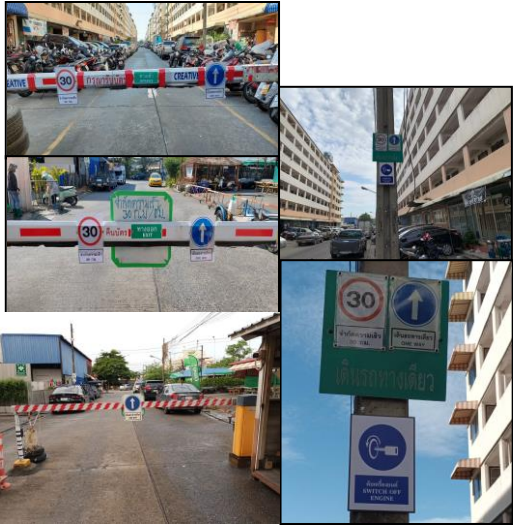
| ทรัพยากรสิ่งแวดล้อมและคุณค่าต่าง ๆ | มาตรการป้องกันและแก้ไขผลกระทบ | รายละเอียดการปฏิบัติตามมาตรการฯ<br>√=ดำเนินการแล้ว ≠ดำเนินการไม่ครบถ้วนหรือ<br>ดำเนินการในรูปแบบอื่น O=อยู่ในระหว่าง<br>ดำเนินการ | | ปัญหา/อุปสรรค | เอกสารอ้างอิง |
|---|---|---|---|---|---|
| 1.4 เสียงและความสั่นสะเทือน | - จำกัดความเร็วรถ ขณะแล่นเข้า-ออกพื้นที่<br>โครงการ ให้มีความเร็วไม่เกิน 30 กิโลเมตร/ชั่วโมง | √ | - โครงการจัดให้มีป้ายจราจรภายใน<br>โครงการ เพื่อจำกัดความเร็วรถเข้า-ออก<br>พื้นที่โครงการ โดยให้มีความเร็วไม่เกิน<br>30 กิโลเมตร/ชั่วโมงเรียบร้อยแล้ว | - | ภาพถ่ายที่ 3 |

ภาพถ่ายที่ 3 ป้ายจำกัดความเร็วภายในโครงการ

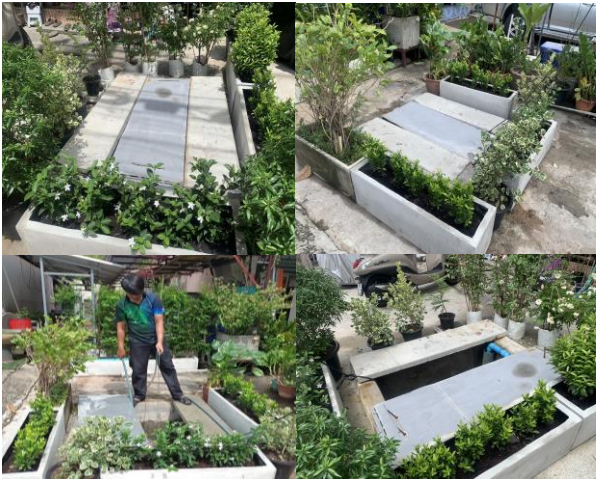
| ทรัพยากรสิ่งแวดล้อมและคุณค่าต่าง ๆ | มาตรการป้องกันและแก้ไขผลกระทบ | รายละเอียดการปฏิบัติตามมาตรการฯ<br>√=ดำเนินการแล้ว ≠ดำเนินการไม่ครบถ้วนหรือ<br>ดำเนินการในรูปแบบอื่น O=อยู่ในระหว่าง<br>ดำเนินการ | | ปัญหา/อุปสรรค | เอกสารอ้างอิง |
|---|---|---|---|---|---|
| 1.5. ทรัพยากรน้ำ | - ทำการติดตั้งระบบบำบัดน้ำเสียให้เป็นไปตาม<br>แปลนที่ได้ระบุไว้ในบทที่ 2 และรายละเอียดการ<br>ประเมินในบทที่ 4 เพื่อบำบัดน้ำเสียภายใน<br>โครงการให้ได้ตามมาตรฐานน้ำทิ้งจากอาคารบาง<br>ประเภท ก. ก่อนระบายน้ำทิ้งลงสู่ท่อระบายน้ำ<br>สาธารณะของกรุงเทพมหานครบริเวณริมถนน | √ | - ทำการติดตั้งระบบบำบัดน้ำเสียให้<br>เป็นไปตามที่กำหนด โดยเป็นระบบบำบัด<br>น้ำเสียสำเร็จรูปชนิดเติมอากาศมีตัวกลาง<br>ยึดเกาะ (Fixed-Film Aeration Chamber)<br>ทั้งนี้ การวางตำแหน่งระบบบำบัดน้ำเสีย<br>รวมของแต่ละอาคาร เนื่องจากมีการ | - พื้นที่วางระบบบำบัด<br>น้ำเสียรวมไม่เหมาะสม<br>กับสภาพใช้งานจริง โดย<br>จะกีดขวางการจราจร<br>ภายใน และยากต่อการ<br>ซ่อม/บำรุงรักษาหามีการ | ภาพถ่ายที่ 4 |

ภาพถ่ายที่ 4 ระบบบำบัดน้ำเสียรวมของแต่ละอาคาร

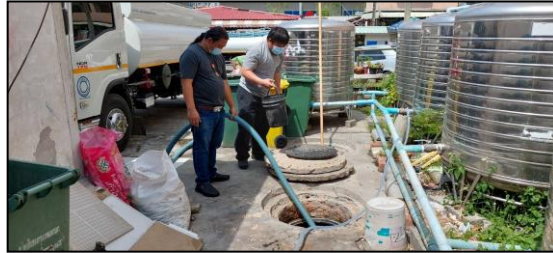
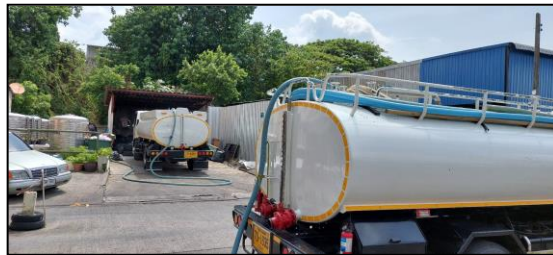
| ทรัพยากรสิ่งแวดล้อมและคุณค่าต่าง ๆ | มาตรการป้องกันและแก้ไขผลกระทบ | รายละเอียดการปฏิบัติตามมาตรการฯ<br>√=ดำเนินการแล้ว #=ดำเนินการไม่ครบถ้วนหรือ<br>ดำเนินการในรูปแบบอื่น O=อยู่ในระหว่าง<br>ดำเนินการ | | ปัญหา/อุปสรรค | เอกสารอ้างอิง |
|---|---|---|---|---|---|
| 2-7 | ของระบบในแต่ละส่วนดังนี้<br>(1) ถังแยกตะกอนในทุกๆ ถังของทุกอาคาร<br>ให้สูบลากตะกอนและสิ่งปฏิกูลทุกๆ 6 เดือน<br>(2) ถังเก็บตะกอนส่วนเกิน ให้สูบลากตะกอน<br>ส่วนเกินทุกๆ 15 วัน<br>- ให้ทางโครงการตัดกากไขมันจากถังดักไขมัน<br>ทุกๆ สัปดาห์ โดยตัดกากไขมันใส่ถุงดำแล้วนำไป<br>ทิ้งรวมกับขยะเปียก เพื่อรอให้ฝ่ายรักษาความ<br>สะอาดของสำนักงานเขตบางกะปินำไปกำจัดต่อไป<br>- จัดเตรียมเครื่องเติมอากาศสำรองและอุปกรณ์ที่<br>ชำรุดเสียหายได้ง่าย เพื่อแก้ไขระบบหากเกิดปัญหา<br>ขัดข้องขึ้น<br>- กำหนดเป็นกฎระเบียบให้ชัดเจนในสัญญาเช่า<br>และแจ้งให้ผู้เช่าทราบว่ามีห้ามประกอบอาหารใน<br>ห้องพักโดยเด็ดขาด ตลอดระยะเวลาการเช่า<br>- กำหนดเป็นกฎระเบียบให้ชัดเจนในสัญญาเช่า<br>และแจ้งให้ผู้เช่าทราบว่ามีห้ามการให้เช่าเพื่อ<br>ประกอบกิจการร้านอาหาร โดยเด็ดขาด | # | โครงการมีการดำเนินการตัดกากไขมัน<br>จากถังดักไขมัน แต่ไม่ได้มีการตัดกาก<br>ไขมันใส่ถุงดำแต่อย่างใด ด้วยลักษณะการ<br>ดำเนินการจริงทางรถที่รับกำจัดสิ่งปฏิกูล<br>จะเป็นผู้ดำเนินการ | - | ภาพถ่ายที่ 5 |

ภาพถ่ายที่ 5 การสูบน้ำจากตะกอน

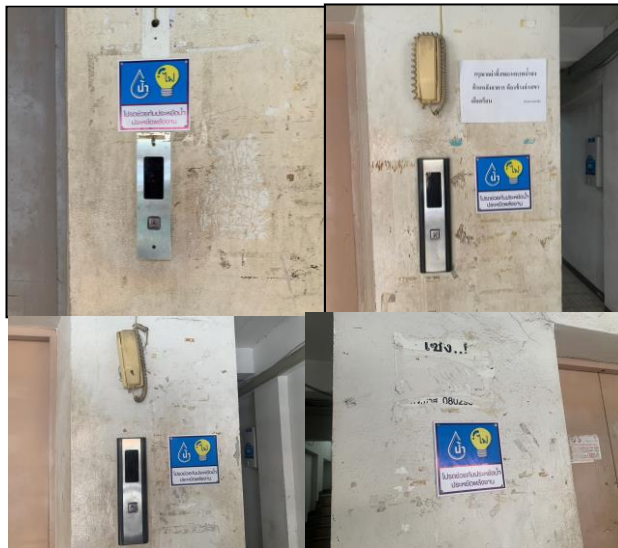
| ทรัพยากรสิ่งแวดล้อมและคุณค่าต่าง ๆ | มาตรการป้องกันและแก้ไขผลกระทบ | รายละเอียดการปฏิบัติตามมาตรการฯ<br>√=ดำเนินการแล้ว ≠ดำเนินการไม่ครบถ้วนหรือ<br>ดำเนินการในรูปแบบอื่น O=อยู่ในระหว่าง<br>ดำเนินการ | | ปัญหา/อุปสรรค | เอกสารอ้างอิง |
|---|---|---|---|---|---|
| 3. คุณค่าการใช้ประโยชน์ของมนุษย์ | - ธรรมชาติให้มีการใช้น้ำอย่างประหยัด | √ | - โครงการมีการติดป้ายรณรงค์การ<br>ประหยัดน้ำแก่ผู้พักอาศัยเรียบร้อยแล้ว | - | ภาพถ่ายที่ 6 |

ภาพถ่ายที่ 6 ป้ายรณรงค์ให้ผู้พักอาศัยประหยัดน้ำ

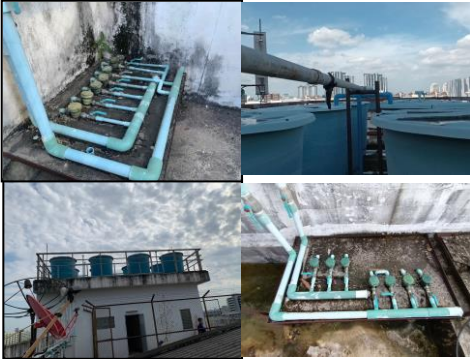
| ทรัพยากรสิ่งแวดล้อมและคุณค่าต่าง ๆ | มาตรการป้องกันและแก้ไขผลกระทบ | รายละเอียดการปฏิบัติตามมาตรการฯ<br>√=ดำเนินการแล้ว ≠ดำเนินการไม่ครบถ้วนหรือ<br>ดำเนินการในรูปแบบอื่น O=อยู่ในระหว่าง<br>ดำเนินการ | | ปัญหา/อุปสรรค | เอกสารอ้างอิง |
|---|---|---|---|---|---|
| 3.1 การใช้น้ำ | - ตรวจสอบดูแลระบบจ่ายน้ำ และระบบเส้นท่อ<br>ประปาให้อยู่ในสภาพดีอยู่เสมอ หากพบว่าการ<br>ชำรุดให้รีบแก้ไขทันที | | - ทำการตรวจสอบ ดูแลระบบการจ่าย<br>น้ำของโครงการให้อยู่ในสภาพดีอยู่เสมอ | - | ภาพถ่ายที่ 7 |

| | <p>ภาพถ่ายที่ 7 ระบบการจ่ายน้ำของโครงการ</p> |

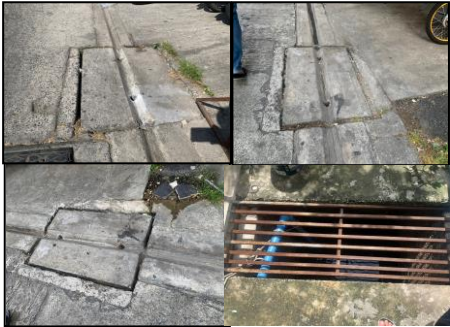
| | <p>ภาพถ่ายที่ 8 ระบบระบายน้ำของโครงการ</p> |

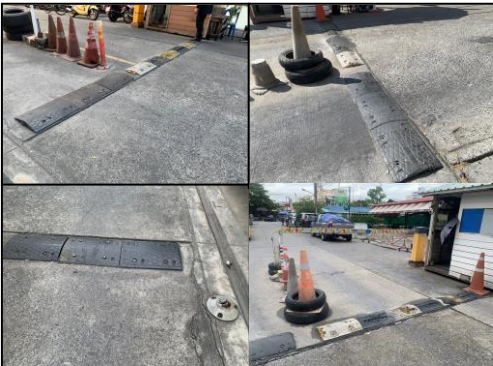
| ทรัพยากรสิ่งแวดล้อมและคุณค่าต่าง ๆ | มาตรการป้องกันและแก้ไขผลกระทบ | รายละเอียดการปฏิบัติตามมาตรการฯ<br>√=ดำเนินการแล้ว ≠ดำเนินการไม่ครบถ้วนหรือ<br>ดำเนินการในรูปแบบอื่น O=อยู่ในระหว่าง<br>ดำเนินการ | | ปัญหา/อุปสรรค | เอกสารอ้างอิง |
|---|---|---|---|---|---|
| 2-9 | อัตราการระบายน้ำสูงสุดไม่เกิน 0.0636 ลูกบาศก์-<br>เมตร/วินาที (ผ่านทาง Submersible pump ที่มีอัตรา<br>สูบ 0.05 ลูกบาศก์เมตร/วินาที และผ่านทางท่อ<br>Over Flow ที่มีอัตราการระบาย 0.0136 ลูกบาศก์เมตร/<br>วินาที) ซึ่งไม่เกินอัตราการระบายก่อนพัฒนาโครงการ<br>(0.0843 ลูกบาศก์เมตร/วินาที)<br>- จัดทำสันนูนคอนกรีตตลอดแนวเขตพื้นที่<br>โครงการทางด้านทิศเหนือ เพื่อป้องกันไม่ให้น้ำฝน<br>ไหลลงจากโครงการ พนาสินเพลส เฟส 1<br>ไหลเข้ามาภายในโครงการ | √ | โครงการมีศักยภาพในการรองรับการ<br>ระบายน้ำจากแต่ละอาคาร<br><br>- บริเวณด้านทิศเหนือโครงการจัดทำ<br>สันนูนเรียบร้อยแล้ว | น้ำที่ระบายออกจาก<br>อาคารได้อย่างเพียงพอ | ภาพถ่ายที่ 9 |

| | <p>ภาพถ่ายที่ 9 แนวสัณฐานของโครงการ</p> |

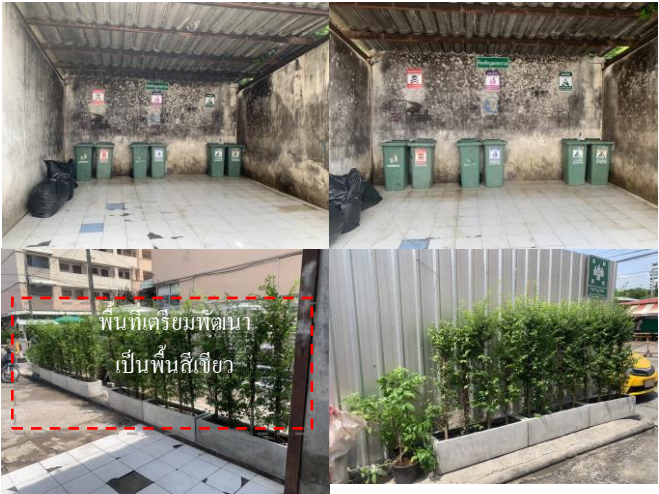
| ทรัพยากรสิ่งแวดล้อมและคุณค่าต่าง ๆ | มาตรการป้องกันและแก้ไขผลกระทบ | รายละเอียดการปฏิบัติตามมาตรการฯ<br>√=ดำเนินการแล้ว ≠=ดำเนินการไม่ครบถ้วนหรือ<br>ดำเนินการในรูปแบบอื่น O=อยู่ในระหว่าง<br>ดำเนินการ | | ปัญหา/อุปสรรค | เอกสารอ้างอิง |
|---|---|---|---|---|---|
| | | # | ทั้งนี้ ห้องพักรวมมูลฝอยรวมของโครงการเดิมกำหนดให้มีห้องพักรวมมูลฝอยทั้งหมด 2 จุด แต่เนื่องจากยากต่อการบริหารจัดการและดูแล โครงการจึงจัดไว้เพียง 1 จุด และทำการขยายขนาดพื้นที่จัดเก็บให้สามารถรองรับปริมาณมูลฝอยที่เกิดขึ้นได้อย่างเพียงพอ | | ภาพถ่ายที่ 10 |

ภาพถ่ายที่ 10 ห้องพักมูลฝอยรวมของโครงการ

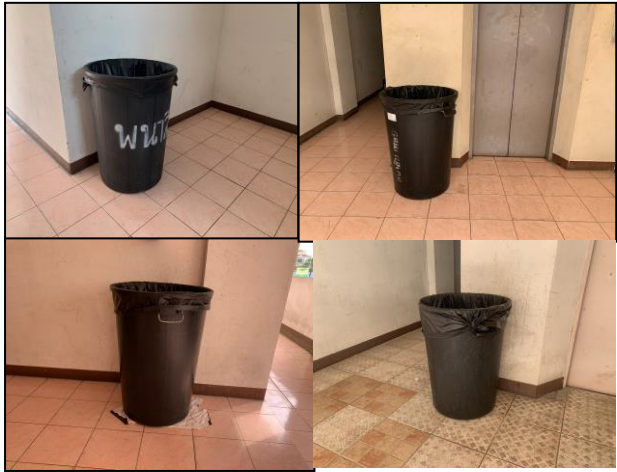
| ทรัพยากรสิ่งแวดล้อมและคุณค่าต่าง ๆ | มาตรการป้องกันและแก้ไขผลกระทบ | รายละเอียดการปฏิบัติตามมาตรการฯ<br>√=ดำเนินการแล้ว ≠=ดำเนินการไม่ครบถ้วนหรือ<br>ดำเนินการในรูปแบบอื่น O=อยู่ในระหว่าง<br>ดำเนินการ | | ปัญหา/อุปสรรค | เอกสารอ้างอิง |
|---|---|---|---|---|---|
| 2-10 | <ul style="list-style-type: none"><li>- จัดให้มีภาชนะรองรับขยะแต่ละประเภทประจำในแต่ละอาคาร วางไว้ตามแบบที่กำหนดไว้ ดังรายละเอียดโครงการในบทที่ 2 ให้เพียงพอ และพ่นสีข้างถังว่า“ขยะแห้ง” “ขยะเปียก” “ขยะมีพิษ” ให้เห็นชัดเจน โดยถังขยะทุกถังมีถุงดำรองรับอีกชั้น</li><li>- จัดให้มีที่พักขยะรวม 2 แห่ง ทั้งนี้ที่พักขยะรวมแต่ละแห่งแบ่งเป็นห้องพักขยะเปียกและห้องพักขยะแห้งแต่ละห้องมีขนาด 1.5×3 เมตร สูง 2 เมตร ปริมาตรในการกักเก็บ 6.75 ลูกบาศก์เมตร (ระดับกักเก็บ 1.5 เมตร) และภายในห้องพักขยะแห้งจัดให้มีถังขยะขนาด 200 ลิตร สำหรับใส่ขยะพิษ ดังนั้นที่พักขยะรวมแต่ละแห่งมีปริมาตรเก็บกัก 13.5 ลูกบาศก์เมตร และที่พักขยะรวมทั้ง 2 แห่ง ที่ทางโครงการจัดให้มีปริมาตรเก็บกักรวม 27 ลูกบาศก์เมตร</li></ul> | # | - โครงการจัดให้มีถังขยะประจำชั้นเรียบร้อยแล้ว แต่มิได้มีการแยกถังตามประเภทแต่อย่างใด ทั้งนี้ เพื่อเป็นการคัดแยกมูลฝอยโครงการกำหนดให้แม่บ้านทำการคัดแยกมูลฝอยรีไซเคิล และมูลฝอยอันตรายออกจากถังขยะทุกวันก่อนนำไปรวบรวมที่ห้องพักรวมมูลฝอยรวมของโครงการ | - เนื่องจาก การกำหนดให้ห้องพักรวมมูลฝอยรวมเป็น 2 จุดทำให้เกิดความไม่สะดวกต่อการบริหารจัดการและดูแลโครงการจึงจัดไว้เพียง 1 จุด เพื่อให้รถเก็บมูลฝอยสามารถดำเนินการได้อย่างสะดวก และโครงการทำการขยายขนาดพื้นที่จัดเก็บให้สามารถรองรับปริมาณมูลฝอยที่เกิดขึ้นได้อย่างเพียงพอ ปัจจุบัน ไม่มีปัญหาด้านการจัดการมูลฝอยแต่อย่างใด | ภาพถ่ายที่ 11 |

ภาพถ่ายที่ 11 ห้องพักมูลฝอยประจำชั้น

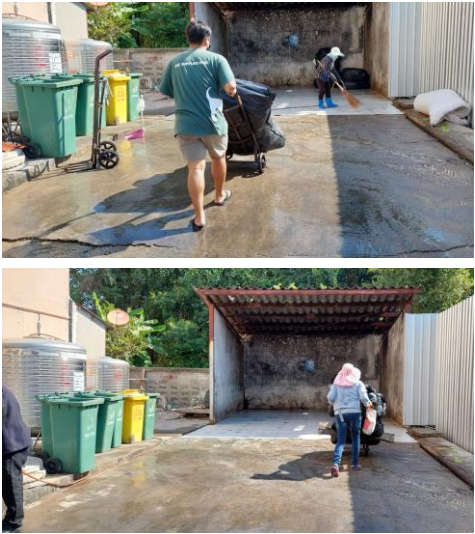
| ทรัพยากรสิ่งแวดล้อมและคุณค่าต่าง ๆ | มาตรการป้องกันและแก้ไขผลกระทบ | รายละเอียดการปฏิบัติตามมาตรการฯ<br>√=ดำเนินการแล้ว #=ดำเนินการไม่ครบถ้วนหรือ<br>ดำเนินการในรูปแบบอื่น O=อยู่ในระหว่าง<br>ดำเนินการ | | ปัญหา/อุปสรรค | เอกสารอ้างอิง |
|---|---|---|---|---|---|
| 2-11 | <ul style="list-style-type: none"><li>- จัดให้มีพนักงานนำขยะจากถังพักขยะประจำแต่ละชั้นของแต่ละอาคารไปเก็บยังที่พักขยะรวมทุกวัน และดูแลทำความสะอาดทั่วภายในโครงการถึงขยะและบริเวณที่พักขยะรวมแต่ละบริเวณทุกวัน</li><li>- จัดให้มีการล้างทำความสะอาดที่พักขยะและถังขยะอย่างน้อยสัปดาห์ละ 1 ครั้ง และทำการรวบรวมน้ำเสียเข้าสู่ระบบรวบรวมน้ำเสีย โดยจะรวมกับน้ำเสียของโครงการที่ถึงแยกจากตะกอนที่ 3 ของอาคาร C และ D เพื่อการบำบัดร่วมกัน</li></ul> | √ | <ul style="list-style-type: none"><li>- โครงการจัดให้มีพนักงานนำขยะจากถังพักขยะประจำแต่ละชั้นของแต่ละอาคารไปเก็บยังที่พักขยะรวมทุกวัน และดูแลทำความสะอาดเป็นประจำ</li></ul> | - | ภาพถ่ายที่ 12 |

ภาพถ่ายที่ 12 การขนย้ายมูลฝอยไปยังห้องพัก  
มูลฝอยรวมของโครงการ

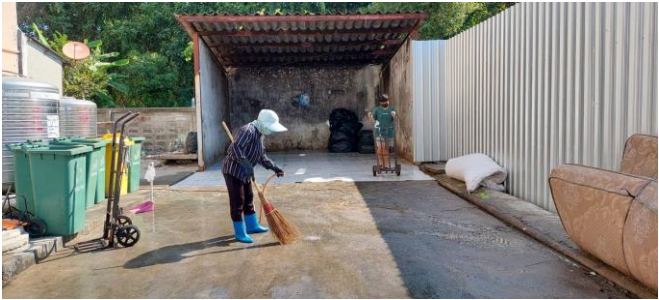
| ทรัพยากรสิ่งแวดล้อมและคุณค่าต่าง ๆ | มาตรการป้องกันและแก้ไขผลกระทบ | รายละเอียดการปฏิบัติตามมาตรการฯ<br>√=ดำเนินการแล้ว #=ดำเนินการไม่ครบถ้วนหรือ<br>ดำเนินการในรูปแบบอื่น O=อยู่ในระหว่าง<br>ดำเนินการ | | ปัญหา/อุปสรรค | เอกสารอ้างอิง |
|---|---|---|---|---|---|
| | <ul style="list-style-type: none"><li>- จัดให้มีการล้างทำความสะอาดที่พักขยะและถังขยะอย่างน้อยสัปดาห์ละ 1 ครั้ง และทำการรวบรวมน้ำเสียเข้าสู่ระบบรวบรวมน้ำเสีย โดยจะรวมกับน้ำเสียของโครงการที่ถึงแยกจากตะกอนที่ 3 ของอาคาร C และ D เพื่อการบำบัดร่วมกัน</li></ul> | √ | <ul style="list-style-type: none"><li>- โครงการจัดให้มีการล้างทำความสะอาดถังรองรับมูลฝอยประจำชั้น และห้องพักมูลฝอยรวมเป็นประจำสัปดาห์ละ 2 ครั้ง</li></ul> | - | ภาพถ่ายที่ 13 |

ภาพถ่ายที่ 13 การล้างทำความสะอาดถังขยะและ  
ห้องพักมูลฝอยรวม

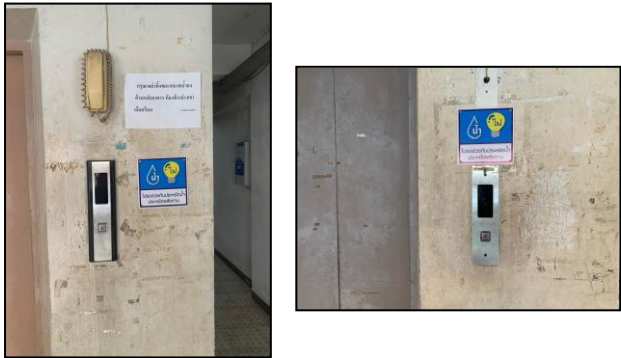
| ทรัพยากรสิ่งแวดล้อมและคุณค่าต่าง ๆ | มาตรการป้องกันและแก้ไขผลกระทบ | รายละเอียดการปฏิบัติตามมาตรการฯ<br>√=ดำเนินการแล้ว #=ดำเนินการไม่ครบถ้วนหรือ<br>ดำเนินการในรูปแบบอื่น O=อยู่ในระหว่าง<br>ดำเนินการ | | ปัญหา/อุปสรรค | เอกสารอ้างอิง |
|---|---|---|---|---|---|
| 3.4 การใช้ไฟฟ้า | <ul style="list-style-type: none"><li>- จัดให้มีและติดตั้งระบบไฟฟ้าตามที่นำเสนอในรายละเอียดโครงการทุกประการ</li><li>- ผนังรณรงค์ให้ผู้พักอาศัยใช้ไฟฟ้าอย่างประหยัด</li><li>- ติดตั้งอุปกรณ์เดินไฟฟ้า รวมถึงสายสัญญาณทางไฟฟ้า สื่อสารต่างๆ และอุปกรณ์ไฟฟ้าต่างๆ ให้เป็นไปตามด้วยความเรียบร้อย และถูกต้องตามมาตรฐาน</li><li>- การใช้ไฟฟ้าของระบบสาธารณูปโภคส่วนกลางให้เลือกใช้ผลิตภัณฑ์ไฟฟ้าชนิดประหยัดพลังงาน</li></ul> | √ | <ul style="list-style-type: none"><li>- โครงการจัดให้มีและติดตั้งระบบไฟฟ้าตามที่นำเสนอในรายละเอียดโครงการ พร้อมทั้งมีการรณรงค์ให้ผู้พักอาศัยใช้ไฟฟ้าอย่างประหยัด และติดตั้งอุปกรณ์เดินไฟฟ้า รวมถึงสายสัญญาณทางไฟฟ้า สื่อสารต่างๆ ให้เป็นไปตามด้วยความเรียบร้อยแล้ว</li><li>- โครงการมีการเลือกใช้ผลิตภัณฑ์ไฟฟ้าชนิดประหยัดพลังงานและอายุการใช้งาน</li></ul> | - | ภาพถ่ายที่ 14 |

| | <p>ภาพถ่ายที่ 14 การณรงค์ให้ผู้พักอาศัยใช้ไฟอย่างประหยัด</p> |

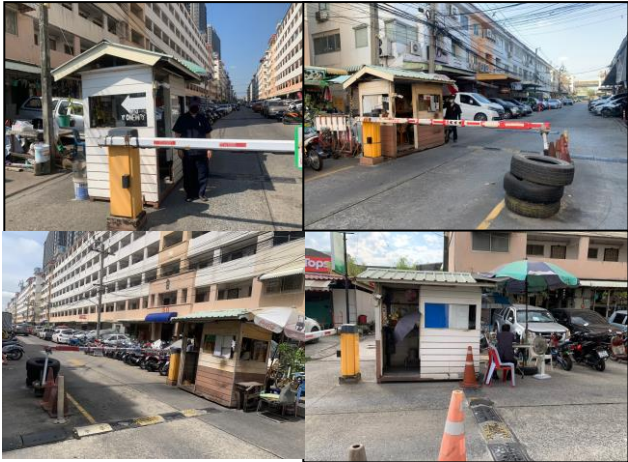
| ทรัพยากรสิ่งแวดล้อมและคุณค่าต่าง ๆ | มาตรการป้องกันและแก้ไขผลกระทบ | รายละเอียดการปฏิบัติตามมาตรการฯ<br>√=ดำเนินการแล้ว ≠ดำเนินการไม่ครบถ้วนหรือ<br>ดำเนินการในรูปแบบอื่น O=อยู่ในระหว่าง<br>ดำเนินการ | | ปัญหา/อุปสรรค | เอกสารอ้างอิง |
|---|---|---|---|---|---|
| 3.5 การคมนาคม | - จัดให้มีป้อมยาม และเจ้าหน้าที่รักษาความ<br>ปลอดภัยไว้คอยให้สัญญาณ เพื่ออำนวยความสะดวก<br>สะดวกตลอด 24 ชั่วโมง | √ | - โครงการจัดให้มีป้อมยาม และ<br>เจ้าหน้าที่รักษาความปลอดภัยไว้คอยให้<br>สัญญาณ เพื่ออำนวยความสะดวก<br>สะดวกตลอด 24 ชั่วโมง | - | ภาพถ่ายที่ 15 |

| | <p>ภาพถ่ายที่ 15 ป้อมยามและเจ้าหน้าที่รักษาความปลอดภัยของโครงการ</p> |

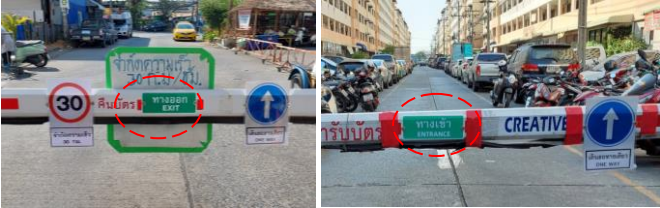
| | <p>ภาพถ่ายที่ 16 ป้ายแสดงทางเข้า-ออกโครงการ</p> |

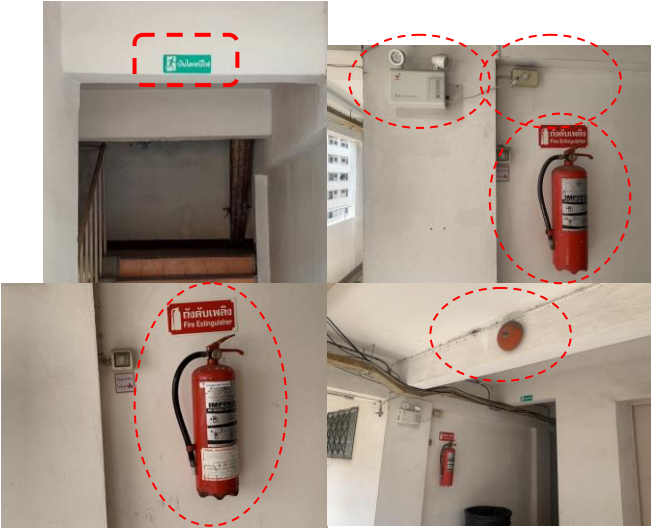
| | <p>ภาพถ่ายที่ 20 การติดตั้งระบบป้องกันอัคคีภัย</p> |

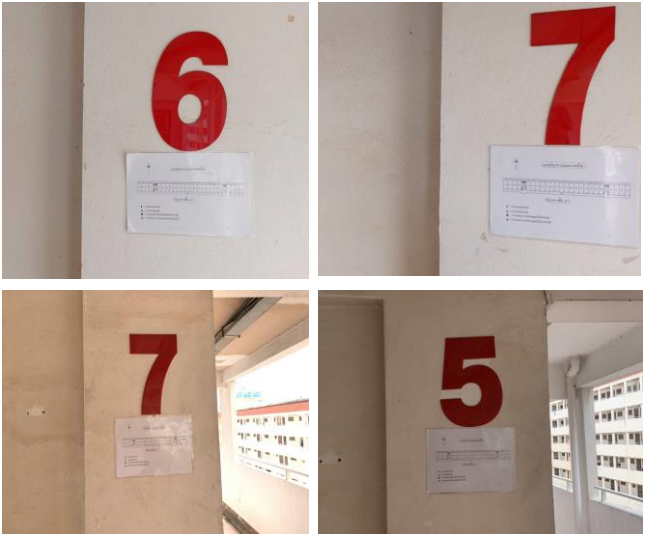
| | <p>ภาพถ่ายที่ 21 ติดตั้งแบบแปลนอาคารในแต่ละชั้น<br/>พร้อมทั้งติดตั้งป้ายบอกชั้น</p> |

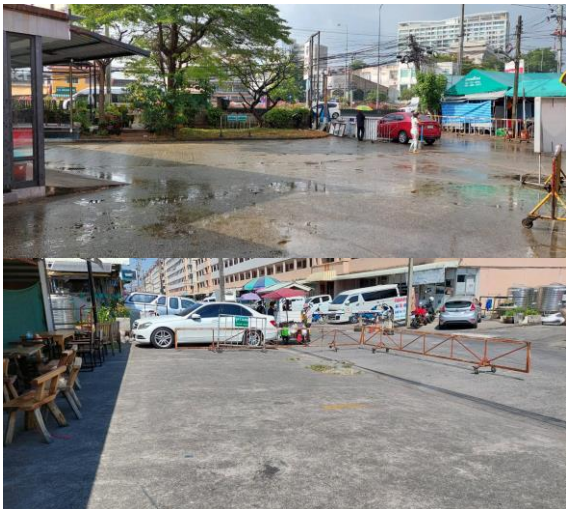
ภาพถ่ายที่ 22 พื้นที่จุดรวมพลของโครงการ

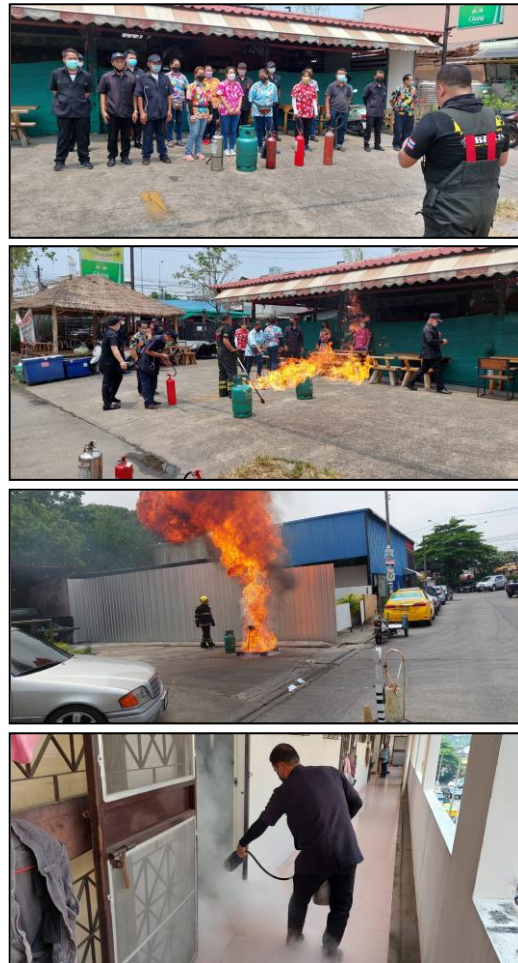
ภาพถ่ายที่ 24 การซ้อมอพยพหนีไฟของโครงการ
