## 5. ผลการดำเนินการตามมาตรการป้องกันและแก้ไขผลกระทบสิ่งแวดล้อม

### ตารางที่ 2 เปรียบเทียบมาตรการป้องกันและแก้ไขผลกระทบสิ่งแวดล้อมที่กำหนดไว้ในรายงานการวิเคราะห์ผลกระทบสิ่งแวดล้อม

#### โครงการ Maitria Hotel Sukhumvit 18 (ชื่อเดิม Okewood Bangkok Sukhumvit 18) ระยะเปิดดำเนินการ

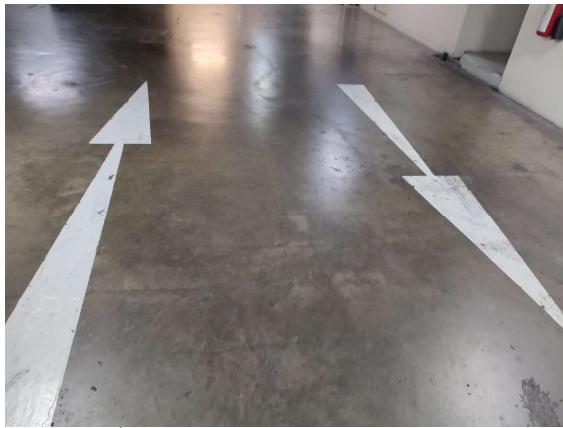
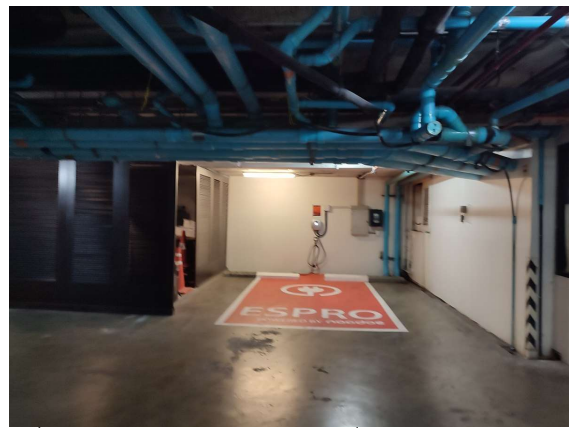
| เงื่อนไขตามมาตรการป้องกันและแก้ไขผลกระทบสิ่งแวดล้อม | ผลการปฏิบัติตามมาตรการ | ปัญหา อุปสรรค และข้อเสนอแนะ | เอกสารอ้างอิง |
|---|---|---|---|
| 2) จัดทำป้ายและสัญญาณจราจรบนพื้นทางให้ชัดเจน และไม่ก่อให้เกิดความสับสนของผู้ขับขี่ ทำให้การเคลื่อนตัวของรถภายในโครงการ และบริเวณทางเข้า-ออกโครงการสามารถทำได้เป็นอย่างดีและปลอดภัย | จัดทำสัญลักษณ์ลูกศรแสดงทิศทางวิ่งรถถนนภายในโครงการ | - | ภาพที่ 4-2 |

ภาพที่ 4-2 ถนนภายในโครงการและป้ายจราจรแสดงทิศทางการวิ่งรถแบบสองทิศทาง Two Way และที่ชาร์ตไฟรถไฟฟ้า

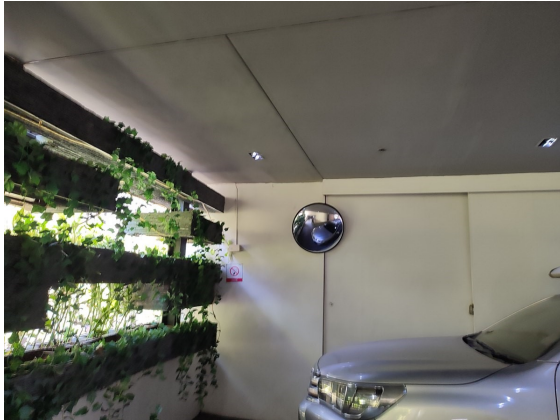
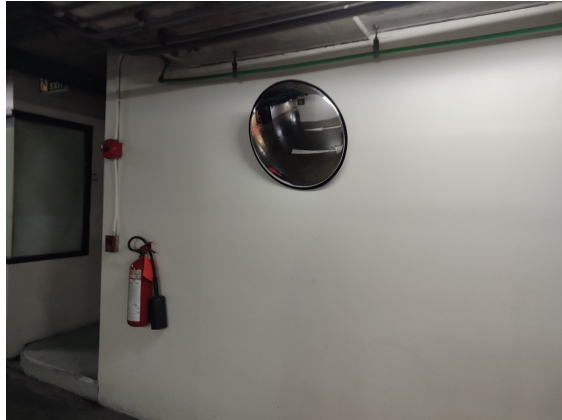
| เงื่อนไขตามมาตรการป้องกันและแก้ไขผลกระทบสิ่งแวดล้อม | ผลการปฏิบัติตามมาตรการ | ปัญหา อุปสรรค และข้อเสนอแนะ | เอกสารอ้างอิง |
|---|---|---|---|
| - จัดระบบการจราจรภายในโครงการให้ชัดเจน รวมถึงควบคุมการปฏิบัติตามของผู้มาใช้บริการ | จัดระบบจราจรภายในโครงการโดยมีป้ายสัญญาณจราจรไว้อย่างชัดเจน มีกระจกนูนโค้งสำหรับบริเวณจุดขับสายตา | - | ภาพที่ 4-2<br>ภาพที่ 4-4 |

ภาพที่ 4-4 กระจกนูนโค้ง ติดตั้งไว้บริเวณจุดอับสายตา

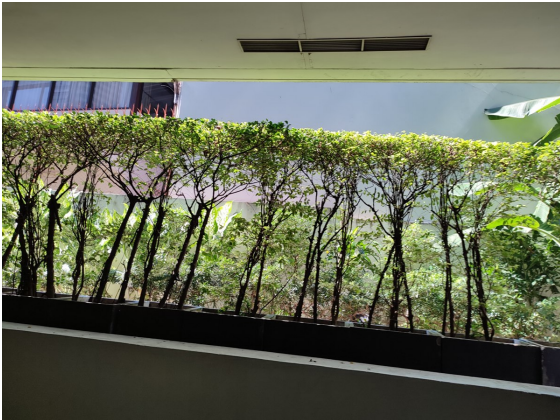
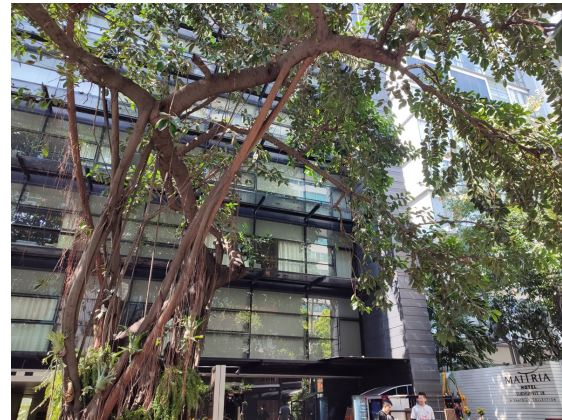
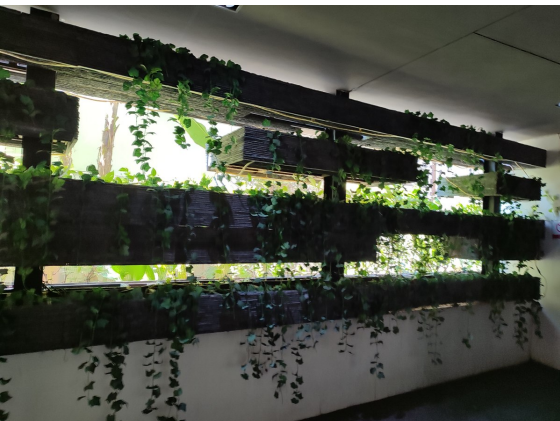
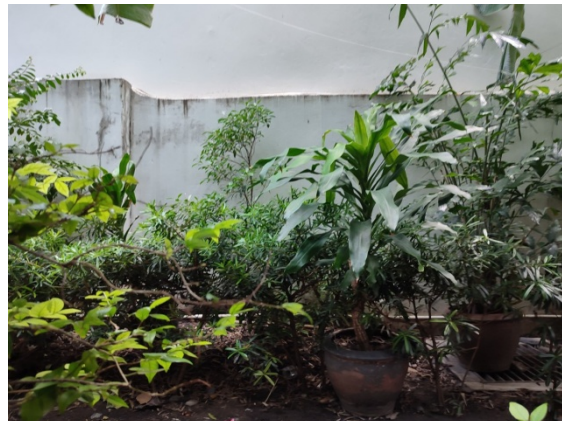
| เงื่อนไขตามมาตรการป้องกันและแก้ไขผลกระทบสิ่งแวดล้อม | ผลการปฏิบัติตามมาตรการ | ปัญหา อุปสรรค และข้อเสนอแนะ | เอกสารอ้างอิง |
|---|---|---|---|
| - เลือกพันธุ์ไม้ที่ปลูกให้สามารถดูดซับคาร์บอนมอนนอกไซด์ที่เกิดจากยานพาหนะของโครงการได้หมด | ปลูกต้นไม้ไว้โดยรอบโครงการ สามารถดูดซับก๊าซคาร์บอนมอนนอกไซด์ได้อย่างดี | - | ภาพที่ 4-5 |

| เงื่อนไขตามมาตรการป้องกันและแก้ไขผลกระทบสิ่งแวดล้อม | ผลการปฏิบัติตามมาตรการ | ปัญหา อุปสรรค และข้อเสนอแนะ | เอกสารอ้างอิง |
|---|---|---|---|
| 4) จัดให้มีพื้นที่สีเขียวภายในโครงการ ขนาดพื้นที่รวม 400 ตร.ม. โดยมีไม้ยืนต้นภายในโครงการ จำนวนทั้งสิ้น 52 ต้น (กำหนดให้ไม้ยืนต้นดูดความร้อนจากการปรับอากาศได้ 1 ต้น/ต้น) สามารถลดความร้อนจากระบบปรับอากาศของโครงการได้ ร้อยละ 58 ของอัตราการระบายความร้อนจากเครื่องปรับอากาศ (อัตราการระบายความร้อนของโครงการ ประมาณ 90 ตัน) | มีพื้นที่สีเขียวของโครงการ อยู่โดยรอบอาคาร เป็นไม้ยืนต้นร่มรื่น โครงการ ไม่กระถาง ปลูกไม้แนวตั้งริมกำแพง เพื่อสามารถเดินได้รอบอาคาร | - | ภาพที่ 4-5 |

ภาพที่ 4-5 พื้นที่สีเขียวของโครงการ

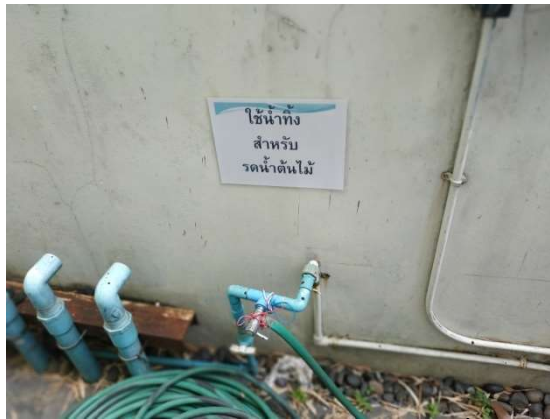
| เงื่อนไขตามมาตรการป้องกันและแก้ไขผลกระทบสิ่งแวดล้อม | ผลการปฏิบัติตามมาตรการ | ปัญหา อุปสรรค และข้อเสนอแนะ | เอกสารอ้างอิง |
|---|---|---|---|
| 5) นำน้ำทิ้งประมาณ 40 ลบ.ม./วัน มารดน้ำต้นไม้ภายในโครงการ โดยติดตั้งก๊อกน้ำตามจุดต่างๆ เพื่อให้พนักงานต่อสายยางรดน้ำต้นไม้ และจัดทำป้าย "ใช้น้ำทิ้งรดน้ำต้นไม้" ให้เห็นอย่างชัดเจน เพื่อมิให้ผู้คนเข้าถึง หรือสัมผัสน้ำทิ้งดังกล่าว | นำน้ำทิ้งมาใช้รดน้ำต้นไม้ โดยมีก๊อกน้ำสำหรับรดน้ำต้นไม้ และติดป้าย"ใช้น้ำทิ้งรดน้ำต้นไม้"ไว้แล้วบริเวณก๊อกน้ำ | - | ภาพที่ 4-6 |

| เงื่อนไขมาตรการป้องกันและแก้ไขผลกระทบสิ่งแวดล้อม | ผลการปฏิบัติตามมาตรการ | ปัญหา อุปสรรค และข้อเสนอแนะ | เอกสารอ้างอิง |
|---|---|---|---|
| 5) นำน้ำทิ้งประมาณ 40 ลบ.ม./วัน มารดน้ำต้นไม้ภายในโครงการ โดยติดตั้งก๊อกน้ำตามจุดต่างๆ เพื่อให้พนักงานต่อสายยางรดน้ำต้นไม้ และจัดทำป้าย "ใช้น้ำทิ้งรดน้ำต้นไม้" ให้เห็นอย่างชัดเจน เพื่อมิให้ผู้คนเข้าถึง หรือสัมผัสน้ำทิ้งดังกล่าว | นำน้ำทิ้งมาใช้รดน้ำต้นไม้ โดยมีก๊อกน้ำสำหรับรดน้ำต้นไม้ และติดป้าย "ใช้น้ำทิ้งรดน้ำต้นไม้" ไว้แล้วบริเวณก๊อกน้ำ | - | ภาพที่ 4-6 |

ภาพที่ 4-6 ติดป้าย ใช้น้ำทิ้งสำหรับรดน้ำต้นไม้ติดไว้บริเวณก๊อกน้ำสำหรับรดน้ำต้นไม้

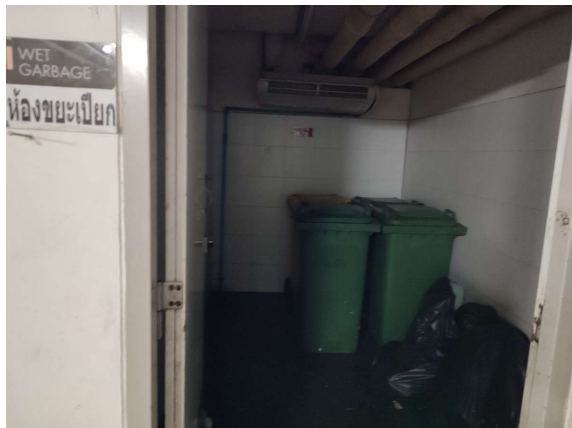
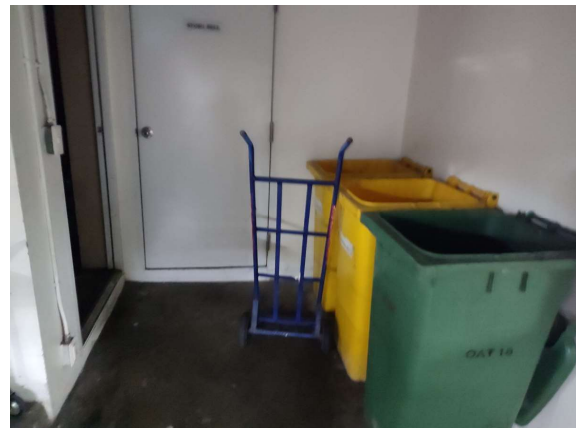
| เงื่อนไขตามมาตรการป้องกันและแก้ไขผลกระทบสิ่งแวดล้อม | ผลการปฏิบัติตามมาตรการ | ปัญหา อุปสรรค และข้อเสนอแนะ | เอกสารอ้างอิง |
|---|---|---|---|
| 2) ตั้งถังมูลฝอยอันตรายขนาด 240 ล. จำนวน 2 ถัง ไว้ภายในห้องพักมูลฝอยแห้ง | วางถังมูลฝอยอันตรายไว้แล้ว จำนวน 2 ถังที่ห้องพักมูลฝอยรวม | - | ภาพที่ 4-8 |
| 5) จัดให้มีห้องพักมูลฝอยรวมอยู่ใต้บริเวณชั้นใต้ดิน 2 ด้านทิศเหนือของโครงการ แบ่งเป็น ห้องพักมูลฝอยแห้ง ความกว้าง 1.95 ม. ความยาว 2.4 ม. ความสูง 2.75 ม. ความจุ 7 ลบ.ม. และห้องพักมูลฝอยเปียก ความกว้าง 1.95 ม. ความยาว 2.4 ม. ความสูง 2.75 ม. ความจุ 7 ลบ.ม. ซึ่งห้องพักมูลฝอยแต่ละห้องสามารถรองรับปริมาณมูลฝอยแต่ละประเภทได้ไม่น้อยกว่า 3 วัน | ห้องพักมูลฝอยรวมอยู่บริเวณชั้นใต้ดิน 2 ไร่แล้ว และทำความสะอาดทุกครั้งที่มีการเก็บขน | - | ภาพที่ 4-8 |

| เงื่อนไขตามมาตรการป้องกันและแก้ไขผลกระทบสิ่งแวดล้อม | ผลการปฏิบัติตามมาตรการ | ปัญหา อุปสรรค และข้อเสนอแนะ | เอกสารอ้างอิง |
|---|---|---|---|
| 7) ห้องพักมูลฝอยต้องมีประตูปิดมิดชิด เพื่อป้องกันกลิ่นรบกวนผู้พักอาศัยและชุมชนบริเวณใกล้เคียง โดยเปิดประตูเฉพาะช่วงที่มีการเก็บขนมูลฝอยเท่านั้น | ปิดประตูไว้อย่างมิดชิดเปิดเฉพาะที่มีการเก็บขนเท่านั้น | - | ภาพที่ 4-8 |

ภาพที่ 4-8 หน้าห้องพักมูลฝอยรวม สะอาดและไม่มีมูลฝอยตกค้าง

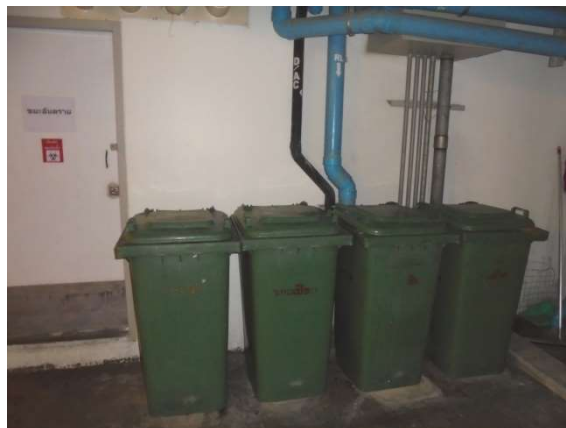
| เงื่อนไขตามมาตรการป้องกันและแก้ไขผลกระทบสิ่งแวดล้อม | ผลการปฏิบัติตามมาตรการ | ปัญหา อุปสรรค และข้อเสนอแนะ | เอกสารอ้างอิง |
|---|---|---|---|
| 1) จัดเตรียมถังมูลฝอย ขนาด 8-10 ล. จำนวน 2 ถัง ไว้ภายในห้องพักและห้องน้ำในแต่ละห้องพัก สำหรับพื้นที่อื่นๆ โครงการจะจัดวางถังมูลฝอย ขนาด 20-100 ล. พร้อมฝาปิดตั้งอยู่ทั่วภายในพื้นที่โครงการ | มีถังรองรับมูลฝอยไว้ภายในพื้นที่โครงการ เช่น ห้องน้ำ ห้องพัก มีถังขนาด 8-10 ลิตร และวางถังขนาด 240 ลิตรไว้ที่หน้าห้องพักขยะ สำหรับให้แม่บ้านมาคัดแยกมูลฝอยตามชนิดขยะ โดยเขียนติดไว้ที่ข้างถังว่าเป็นถังขยะชนิดใด | - | ภาพที่ 4-9 |

ภาพที่ 4-9 ถังรองรับมูลฝอยวางไว้หน้าห้องพักมูลฝอยเพื่อให้แม่บ้านคัดแยกมูลฝอย

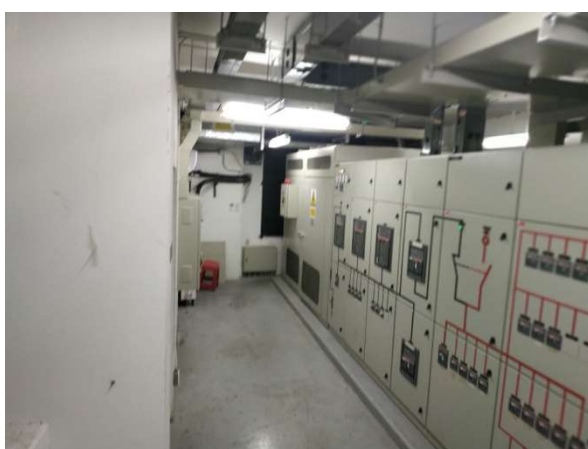
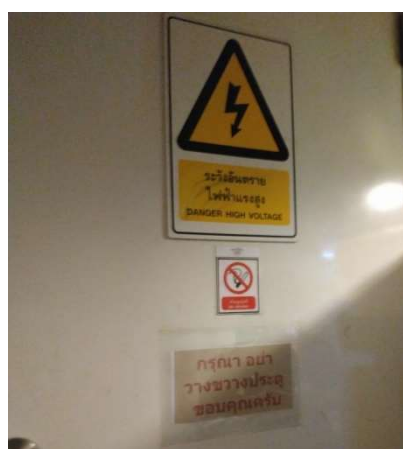
ภาพที่ 4-10 ห้องหม้อแปลงไฟฟ้าและป้ายเตือนอันตรายไฟฟ้าแรงสูง ติดไว้หน้าประตูห้อง

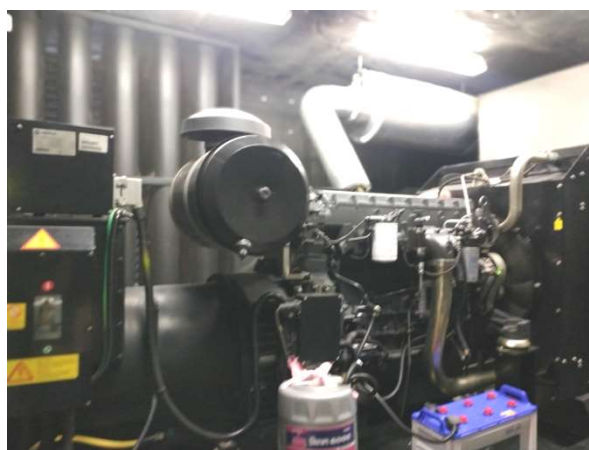
ภาพที่ 4-11 ห้องเครื่องกำเนิดไฟฟ้าฉุกเฉิน

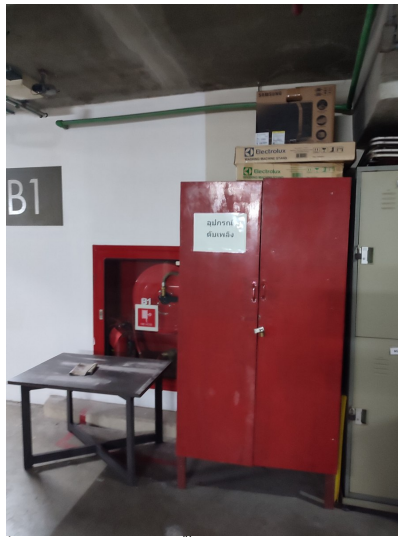
| เงื่อนไขตามมาตรการป้องกันและแก้ไขผลกระทบสิ่งแวดล้อม | ผลการปฏิบัติตามมาตรการ | ปัญหา อุปสรรค และข้อเสนอแนะ | เอกสารอ้างอิง |
|---|---|---|---|
| - ตู้เก็บสายฉีดน้ำดับเพลิงพร้อมอุปกรณ์ (FHC) ติดตั้งไว้ในอาคาร<br>จำนวน 12 ตู้ | มีตู้เก็บสายฉีดน้ำดับเพลิงพร้อมอุปกรณ์ไว้แล้ว | - | ภาพที่ 4-12 |

ภาพที่ 4-12 ตู้เก็บสายฉีดน้ำดับเพลิงและอุปกรณ์ดับเพลิง

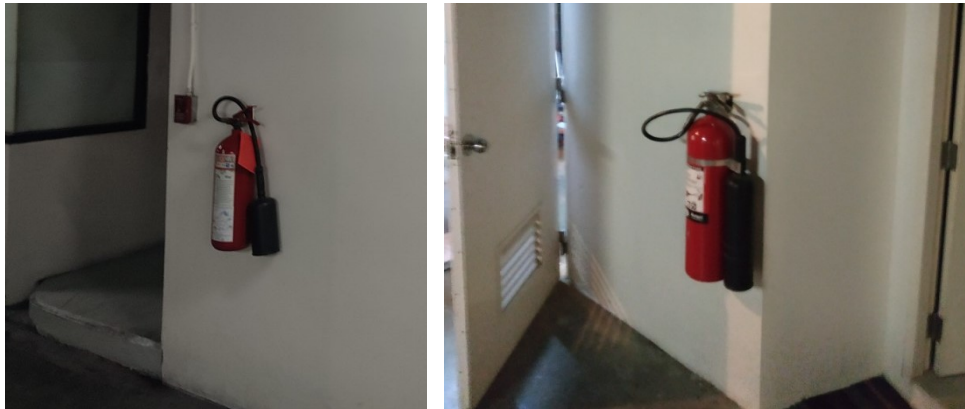
| เงื่อนไขตามมาตรการป้องกันและแก้ไขผลกระทบสิ่งแวดล้อม | ผลการปฏิบัติตามมาตรการ | ปัญหา อุปสรรค และข้อเสนอแนะ | เอกสารอ้างอิง |
|---|---|---|---|
| - ถังดับเพลิงเคมี ชนิด ABC ขนาด 10 ปอนด์ ซึ่งจะติดตั้งไว้ในตู้<br>FHC ในแต่ละชั้น | ถังเคมีดับเพลิง ชนิด ABC | - | ภาพที่ 4-13 |

ภาพที่ 4-13 ถังเคมีดับเพลิง

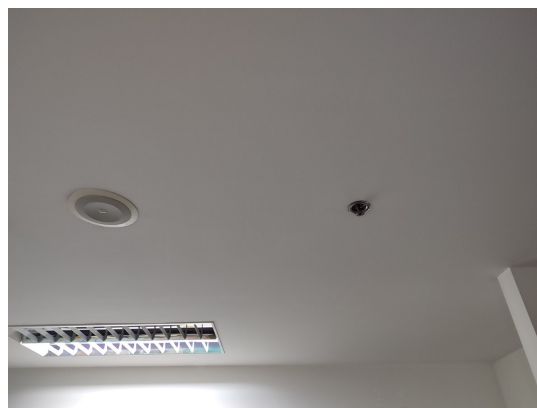
| เงื่อนไขตามมาตรการป้องกันและแก้ไขผลกระทบสิ่งแวดล้อม | ผลการปฏิบัติตามมาตรการ | ปัญหา อุปสรรค และข้อเสนอแนะ | เอกสารอ้างอิง |
|---|---|---|---|
| - ระบบดับเพลิงอัตโนมัติ (Sprinkle System) จะติดตั้งบริเวณบันได ห้องเครื่อง โถงลิฟต์ดับเพลิง สำนักงาน ห้องพัก และทางเดินทั่วทั้งอาคาร รวมจำนวน 452 จุด | ระบบดับเพลิงอัตโนมัติที่บริเวณที่จอดรถโครงการ | - | ภาพที่ 4-14 |

ภาพที่ 4-14 หัวกระจายน้ำดับเพลิงอัตโนมัติ

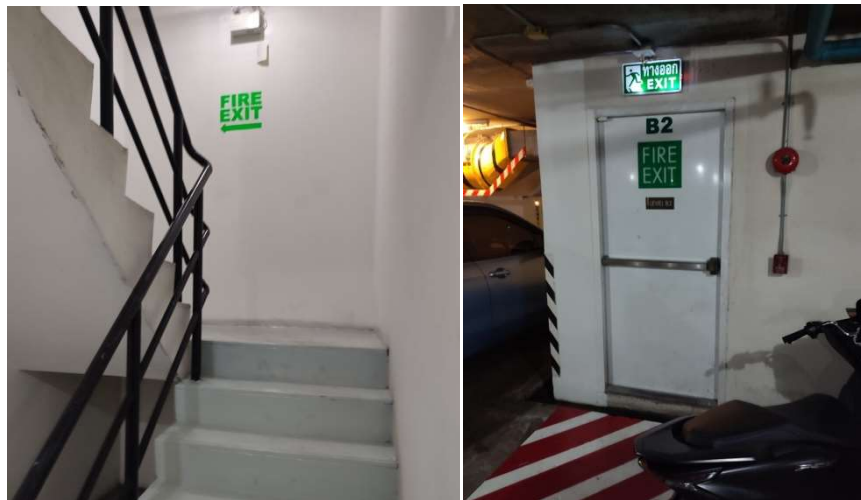
| เงื่อนไขตามมาตรการป้องกันและแก้ไขผลกระทบสิ่งแวดล้อม | ผลการปฏิบัติตามมาตรการ | ปัญหา อุปสรรค และข้อเสนอแนะ | เอกสารอ้างอิง |
|---|---|---|---|
| - บันไดหนีไฟ รายละเอียดดังนี้<br>(1) บันได ST-1 ขึ้นจากชั้นใต้ดิน 2-ชั้นหลังคา ความกว้าง 0.9 ม.<br>(2) บันได ST-2 ขึ้นจากชั้นใต้ดิน 2-ชั้นหลังคา ความกว้าง 1.5 ม. | บันไดหนีไฟ ไม่มีสิ่งกีดขวางใด ๆ สามารถใช้ได้เต็มประสิทธิภาพ | - | ภาพที่ 4-15 |

ภาพที่ 4-15 บันไดหนีไฟและป้ายบอกทางหนีไฟ

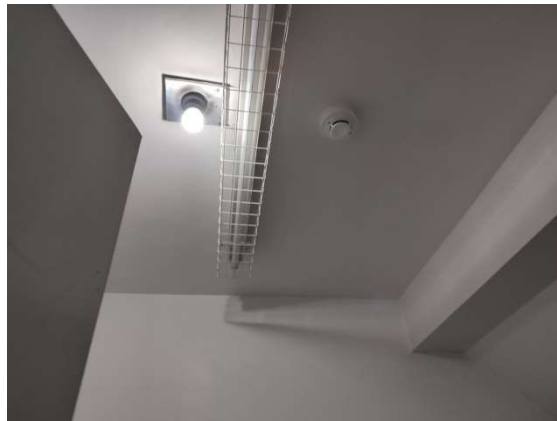
| เงื่อนไขตามมาตรการป้องกันและแก้ไขผลกระทบสิ่งแวดล้อม | ผลการปฏิบัติตามมาตรการ | ปัญหา อุปสรรค และข้อเสนอแนะ | เอกสารอ้างอิง |
|---|---|---|---|
| - เครื่องตรวจจับควัน (Smoke Detector) จะติดตั้งทั้งอาคาร รวมทั้งสิ้น 223 จุด | ติดตั้งเครื่องตรวจจับควันไว้แล้ว อยู่ในสภาพดี พร้อมใช้งาน | - | ภาพที่ 4-16 |

ภาพที่ 4-16 เครื่องตรวจจับควัน

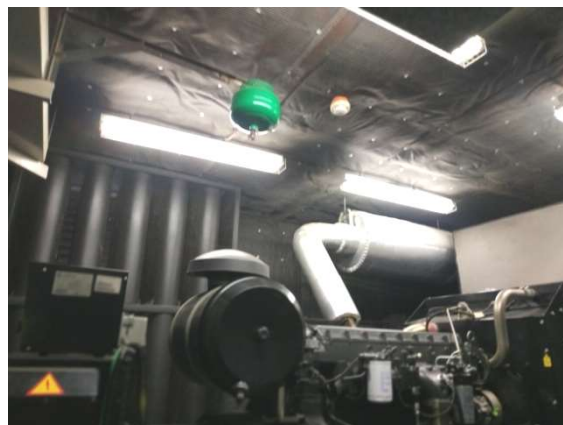
| เงื่อนไขตามมาตรการป้องกันและแก้ไขผลกระทบสิ่งแวดล้อม | ผลการปฏิบัติตามมาตรการ | ปัญหา อุปสรรค และข้อเสนอแนะ | เอกสารอ้างอิง |
|---|---|---|---|
| - เครื่องตรวจจับความร้อน (Heat Detector)จะติดตั้งที่บริเวณห้องเครื่องปั่นไฟ จำนวน 1 จุด | ติดตั้งเครื่องตรวจจับความร้อนไว้แล้วที่ห้องเครื่องกำเนิดไฟฟ้า | - | ภาพที่ 4-17 |

ภาพที่ 4-17 เครื่องตรวจจับความร้อน และหัวกระจายน้ำดับเพลิงอัตโนมัติ ในห้อง Generator

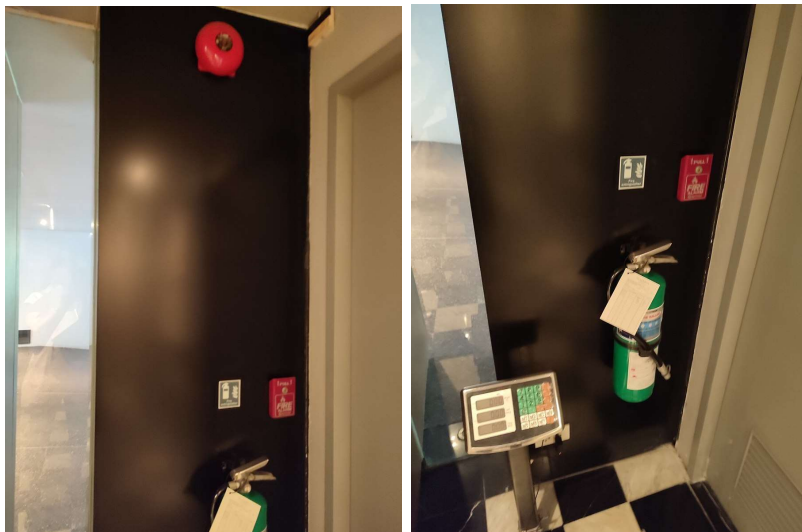
| เงื่อนไขตามมาตรการป้องกันและแก้ไขผลกระทบสิ่งแวดล้อม | ผลการปฏิบัติตามมาตรการ | ปัญหา อุปสรรค และข้อเสนอแนะ | เอกสารอ้างอิง |
|---|---|---|---|
| - กริ่งสัญญาณเตือนภัย (Alarm Bell) จะติดตั้งภายในอาคาร รวมทั้งสิ้น 22 จุด | ติดตั้งกริ่งสัญญาณเตือนภัยไว้ใกล้กับ Manual Station และถังเคมีดับเพลิง | - | ภาพที่ 4-18 |
| - เครื่องแจ้งเหตุโดยใช้มือดึง (Fire Alarm Manual Station)จะติดตั้งบริเวณเดียวกับ Alarm Bell | เครื่องแจ้งเหตุโดยใช้มือดึง อยู่ในสภาพดีพร้อมใช้งาน | - | ภาพที่ 4-18 |

| เงื่อนไขตามมาตรการป้องกันและแก้ไขผลกระทบสิ่งแวดล้อม | ผลการปฏิบัติตามมาตรการ | ปัญหา อุปสรรค และข้อเสนอแนะ | เอกสารอ้างอิง |
|---|---|---|---|
| 5) ติดป้ายแนะนำการใช้อุปกรณ์แต่ละตัวไว้บริเวณที่อุปกรณ์ติดตั้งอยู่ เพื่อให้ผู้ที่อยู่ใกล้ที่เกิดเหตุสามารถใช้ได้ทันที | ติดป้ายแนะนำไว้กับอุปกรณ์เช่น เครื่องดับเพลิงเคมี | - | ภาพที่ 4-18 |

ภาพที่ 4-18 กรังสัญญาณเตือนภัย ถึงดับเพลิงเคมี

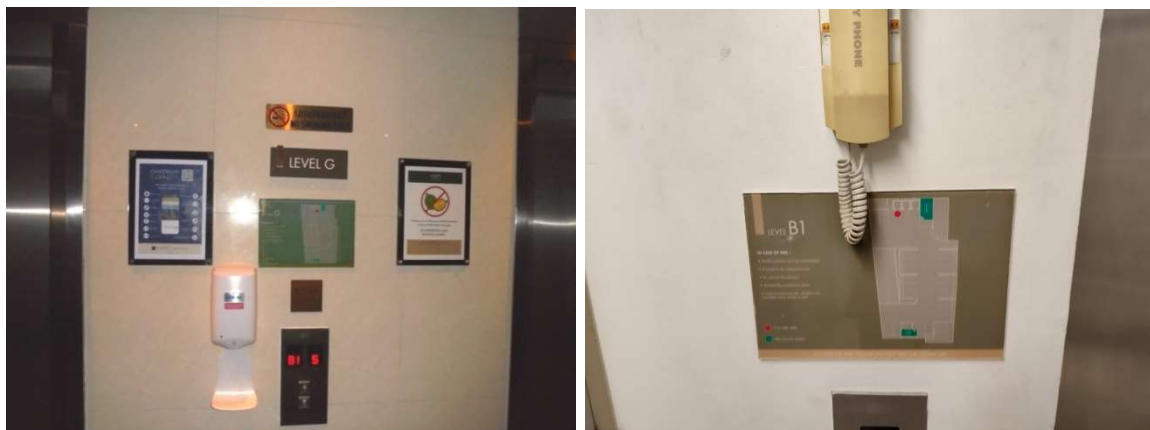
| เงื่อนไขตามมาตรการป้องกันและแก้ไขผลกระทบสิ่งแวดล้อม | ผลการปฏิบัติตามมาตรการ | ปัญหา อุปสรรค และข้อเสนอแนะ | เอกสารอ้างอิง |
|---|---|---|---|
| 6) จัดทำผังเส้นทางอพยพหนีไฟ ไปยังจุดรวมคนเบื้องต้น ติดไว้ภายในห้องพักและบริเวณทางเดิน | ติดป้ายแผนผังเส้นทางอพยพหนีไฟไว้แล้วที่โถงลิฟต์ | - | ภาพที่ 4-19 |

ภาพที่ 4-19 ป้ายแผนผังเส้นทางอพยพหนีไฟ

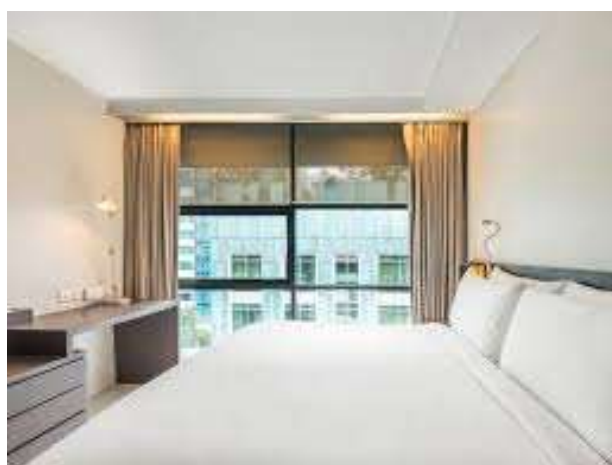
| เงื่อนไขตามมาตรการป้องกันและแก้ไขผลกระทบสิ่งแวดล้อม | ผลการปฏิบัติตามมาตรการ | ปัญหา อุปสรรค และข้อเสนอแนะ | เอกสารอ้างอิง |
|---|---|---|---|
| 1) ดูแลตรวจสอบอุปกรณ์ที่ใช้ระบายอากาศ ให้สามารถใช้งานได้อยู่เสมอ โดยตรวจสอบช่องเปิดต่างๆ มิให้มีสิ่งกีดขวางกันระบายอากาศ | เครื่องปรับอากาศอยู่ในสภาพดี สะอาด มีช่องเปิดระบายอากาศภายในอาคาร | - | ภาพที่ 4-20 |

ภาพที่ 4-20 ช่องเปิดระบายอากาศ หน้าต่างห้องพักต่าง ๆ ของอาคาร

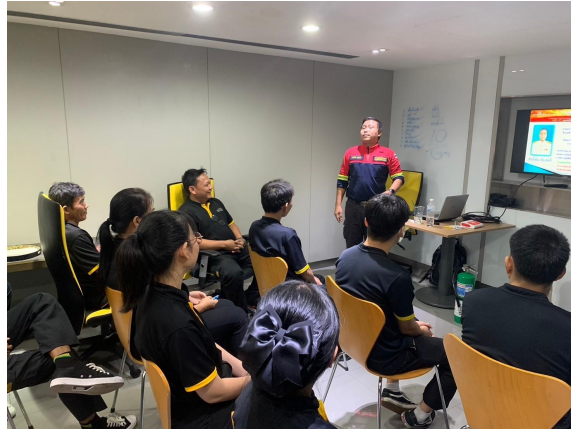
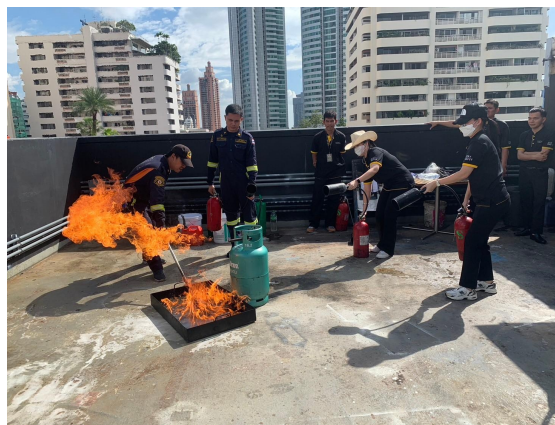
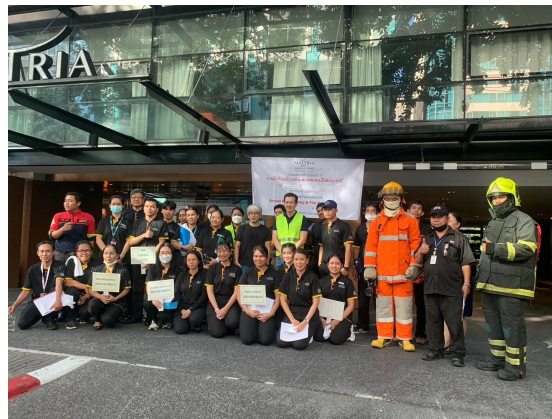
| เงื่อนไขตามมาตรการป้องกันและแก้ไขผลกระทบสิ่งแวดล้อม | ผลการปฏิบัติตามมาตรการ | ปัญหา อุปสรรค และข้อเสนอแนะ | เอกสารอ้างอิง |
|---|---|---|---|
| 7) จัดอบรมและซ้อมการอพยพคนกรณีเพลิงไหม้ อย่างน้อยปีละ 1 ครั้ง โดยติดต่อประสานงานกับสถานีดับเพลิงคลองเตย ให้มาจัดอบรมและซักซ้อมแผนอพยพหนีไฟให้กับโครงการ | อบรมและซ้อมอพยพหนีไฟไว้แล้ว ปี 2566 | - | ภาพที่ 4-21 |

ภาพที่ 4-21 การซ้อมดับเพลิงประจำปี 2566

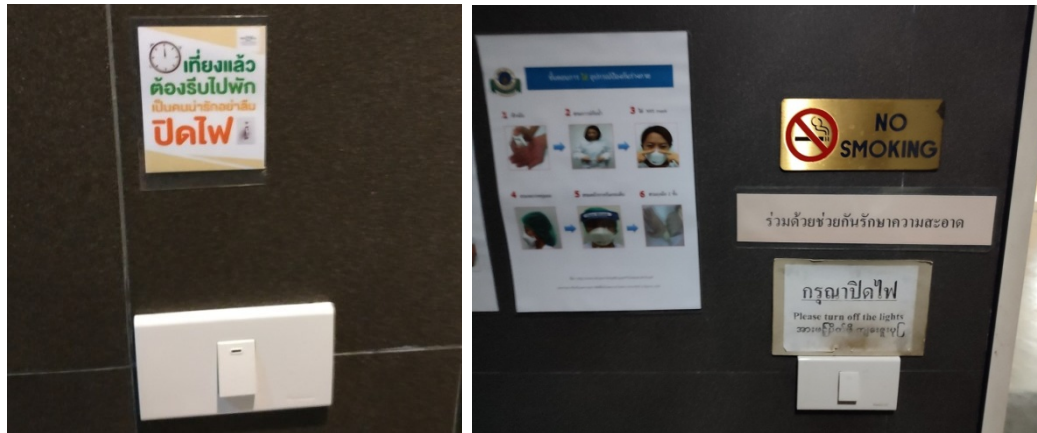
ภาพที่ 4-22 ป้ายรณรงค์ประหยัดพลังงาน

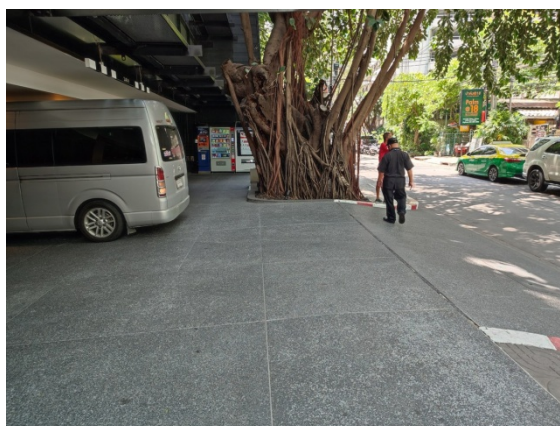
| เงื่อนไขตามมาตรการป้องกันและแก้ไขผลกระทบสิ่งแวดล้อม | ผลการปฏิบัติตามมาตรการ | ปัญหา อุปสรรค และข้อเสนอแนะ | เอกสารอ้างอิง |
|---|---|---|---|
| - จัดให้มีเจ้าหน้าที่อำนวยความสะดวกด้านการจราจร บริเวณทางเข้า-ออกโครงการ | มีเจ้าหน้าที่รักษาความปลอดภัยคอยดูแลบริเวณทางเข้า-ออกไว้แล้ว | - | ภาพที่ 4-27 |

| เงื่อนไขตามมาตรการป้องกันและแก้ไขผลกระทบสิ่งแวดล้อม | ผลการปฏิบัติตามมาตรการ | ปัญหา อุปสรรค และข้อเสนอแนะ | เอกสารอ้างอิง |
|---|---|---|---|
| 1) จัดให้มีพนักงานรักษาความปลอดภัยคอยอำนวยความสะดวกให้แก่ผู้มาใช้บริการในการเข้า-ออกโครงการ ไม่ให้เกิดการติดกระแสนจราจร โดยเน้นให้รถสามารถเข้าโครงการได้สะดวกและรวดเร็ว เพื่อลดปริมาณจราจรที่สะสมบนถนนซอยสุขุมวิท 18 และรถที่ออกจากโครงการให้เป็นช่วงๆ ที่ไม่ติดกระแสนจราจรบนถนนซอยสุขุมวิท 18 | มีเจ้าหน้าที่รักษาความปลอดภัยด้านหน้าโครงการบริเวณทางเข้า-ออกโครงการ | - | ภาพที่ 4-27 |

ภาพที่ 4-27 เจ้าหน้าที่รักษาความปลอดภัยประจำโครงการ

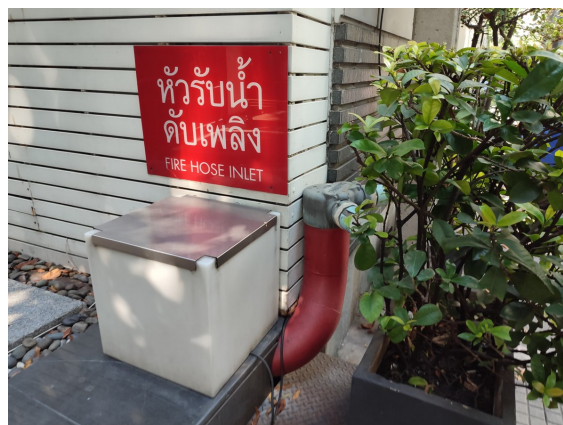
| เงื่อนไขตามมาตรการป้องกันและแก้ไขผลกระทบสิ่งแวดล้อม | ผลการปฏิบัติตามมาตรการ | ปัญหา อุปสรรค และข้อเสนอแนะ | เอกสารอ้างอิง |
|---|---|---|---|
| - หัวรับน้ำดับเพลิงภายนอกอาคาร ขนาด 150 x 65 x 65 มม. พร้อม Check Valve จำนวน 1 จุด ติดตั้งบริเวณทิศเหนือ ใกล้กับทางเข้า-ออกของโครงการ | มีหัวรับน้ำดับเพลิงจากภายนอกของอาคารไว้แล้ว | - | ภาพที่ 4-30 |

ภาพที่ 4-30 หัวรับน้ำดับเพลิงจากภายนอกติดตั้งไว้ด้านหน้าโครงการ

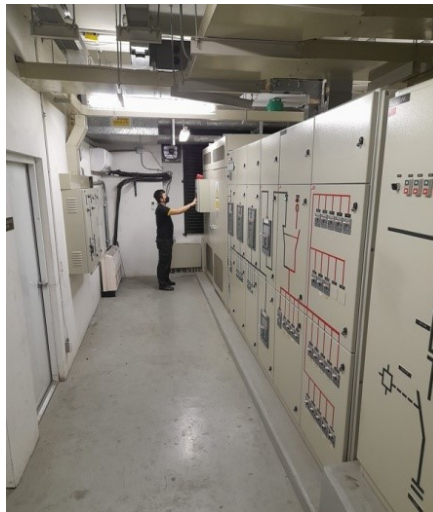
| เงื่อนไขตามมาตรการป้องกันและแก้ไขผลกระทบสิ่งแวดล้อม | ผลการปฏิบัติตามมาตรการ | ปัญหา อุปสรรค และข้อเสนอแนะ | เอกสารอ้างอิง |
|---|---|---|---|
| 1) ติดตั้งหม้อแปลงไฟฟ้า ชนิด Oil Type ขนาด 1,600 KVA จำนวน 1 ชุด โดยโครงการมีความต้องการใช้ไฟฟ้าประมาณ 960 KVA | มีหม้อแปลงไฟฟ้าขนาด 1,600 KVA ไว้แล้ว และมีประสิทธิภาพดี ใช้<br>งานได้เป็นปกติ ไม่มีไฟฟ้าดับ หรือลัดวงจร | - | ภาพที่ 4-31 |

ภาพที่ 4-31 ตรวจสอบระบบไฟฟ้าในห้องเครื่องไฟฟ้า

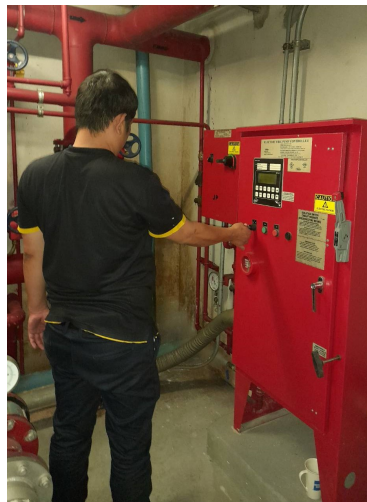
| เงื่อนไขตามมาตรการป้องกันและแก้ไขผลกระทบสิ่งแวดล้อม | ผลการปฏิบัติตามมาตรการ | ปัญหา อุปสรรค และข้อเสนอแนะ | เอกสารอ้างอิง |
|---|---|---|---|
| - ระบบท่อเย็น ขนาดเส้นผ่านศูนย์กลาง 6 นิ้ว จำนวน 1 ท่อ โดยจะรับน้ำ<br>ดับเพลิงจากถังเก็บน้ำใต้ดิน ที่ติดตั้งเครื่องสูบน้ำดับเพลิง (Fire<br>Pump) ชนิดเครื่องยนต์ดีเซล ขนาด 114 ลบ.ม./ชม. ที่ TDH 90 ม.<br>จำนวน 1 เครื่อง และเครื่องสูบน้ำรักษาความดันน้ำในระบบท่อให้คงที่<br>(Jockey Pump) อัตราการสูบ 2.3 ลบ.ม./ชม. ที่ TDH 90 ม. จำนวน 1<br>เครื่อง เพื่อสูบน้ำดับเพลิงไปยังส่วนต่างๆ ของอาคาร | มีระบบท่อเย็น เครื่องสูบน้ำดับเพลิงเครื่องยนต์ดีเซล เครื่องสูบน้ำรักษา<br>ความดัน ที่ห้องเครื่องดับเพลิงไว้แล้ว และอยู่ในสภาพพร้อมใช้งาน | - | ภาพที่ 4-32 |

ภาพที่ 4-32 ตรวจสอบระบบเครื่องสูบน้ำดับเพลิง

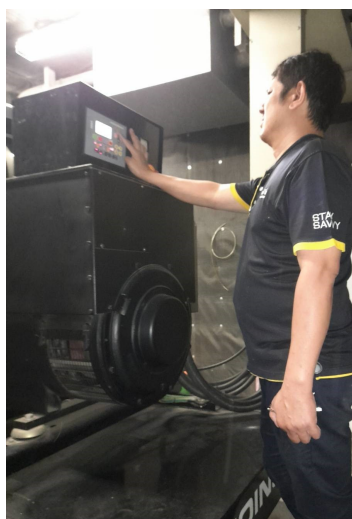
| เงื่อนไขตามมาตรการป้องกันและแก้ไขผลกระทบสิ่งแวดล้อม | ผลการปฏิบัติตามมาตรการ | ปัญหา อุปสรรค และข้อเสนอแนะ | เอกสารอ้างอิง |
|---|---|---|---|
| 2) จัดให้มีเครื่องกำเนิดไฟฟ้าฉุกเฉิน (Generator) ขนาด 250 KVA จำนวน 1 ชุด และ Battery ขนาด 12 V ซึ่งสามารถสำรองไฟได้นานไม่น้อยกว่า 2 ชม. | มีห้องเครื่องกำเนิดไฟฟ้าฉุกเฉินขนาด 250 KVA ไว้แล้ว และสามารถ<br>สำรองไฟได้อย่างมีประสิทธิภาพ พร้อมใช้งาน | - | ภาพที่ 4-33 |

ภาพที่ 4-33 ตรวจสอบระบบเครื่องไฟฟ้าสำรอง

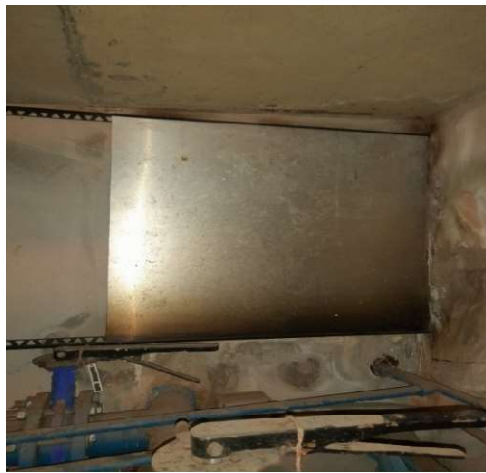
| เงื่อนไขตามมาตรการป้องกันและแก้ไขผลกระทบสิ่งแวดล้อม | ผลการปฏิบัติตามมาตรการ | ปัญหา อุปสรรค และข้อเสนอแนะ | เอกสารอ้างอิง |
|---|---|---|---|
| 1) จัดให้มีถังเก็บน้ำใต้ดิน จำนวน 1 ถัง ความจุ 148 ลบ.ม. สำหรับน้ำเพื่ออุปโภค-บริโภค 89 ลบ.ม. และถังเก็บน้ำสำเร็จรูป ชั้นหลังคา จำนวน 2 ถัง ความจุรวม 30 ลบ.ม. สำหรับน้ำอุปโภค-บริโภคทั้งหมด สามารถสำรองน้ำใช้ได้นาน 1.16 วัน | มีถังสำรองน้ำใต้ดิน และถังสำรองน้ำชั้นหลังคาไว้รวมความจุ 178 ลบ.ม. | - | ภาพที่ 4-34 |
| 2) จัดให้มีเจ้าหน้าที่คอยดูแลรักษาระบบเส้นท่อประปาให้อยู่ในสภาพดี | ดูแลท่อประปามีสภาพดี ไม่มีรอยแตกรั่วซึม | - | ภาพที่ 4-34 |
| - ตรวจสอบเส้นท่อประปา และการทำงานของเครื่องสูบน้ำ และวาล์วต่างๆ เดือนละ 1 ครั้ง | เส้นท่อประปา วาล์วน้ำ เครื่องสูบน้ำ อยู่ในสภาพดี ไม่ชำรุดเสียหาย | - | ภาพที่ 4-34 |

ภาพที่ 4-34 ถังสำรองน้ำขึ้นดาดฟ้าและถังสำรองน้ำใต้ดินอยู่ในสภาพดี ไม่มีรอยแตกร้าว

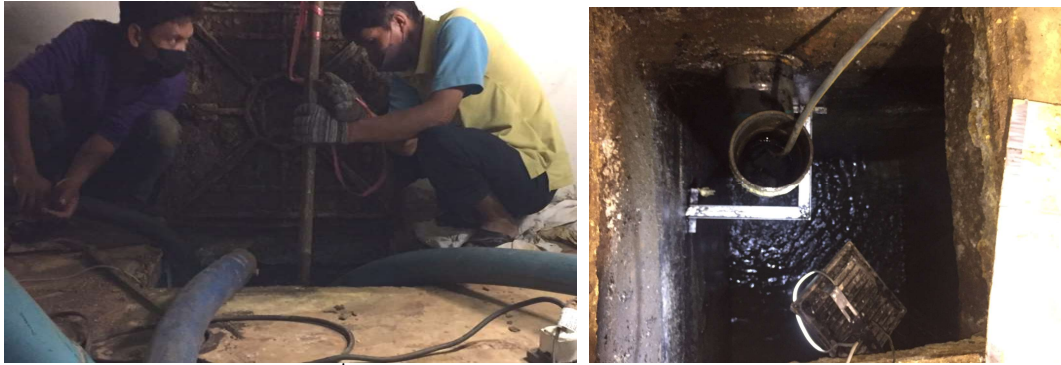
| เงื่อนไขมาตรการป้องกันและแก้ไขผลกระทบสิ่งแวดล้อม | ผลการปฏิบัติตามมาตรการ | ปัญหา อุปสรรค และข้อเสนอแนะ | เอกสารอ้างอิง |
|---|---|---|---|
| 3) ประสานงานให้สำนักงานเขตคลองเตยมาสูบน้ำตะกอนส่วนเกินจากระบบบำบัดน้ำเสียรวม ไปกำจัดเป็นประจำทุกเดือน | ประสานงานให้สำนักงานเขตคลองเตยเข้ามาสูบน้ำตะกอนทุกเดือน | - | ภาพที่ 4-35 |

ภาพที่ 4-35 ดูตะกอนและกากไขมันจากบ่อเก็บตะกอน

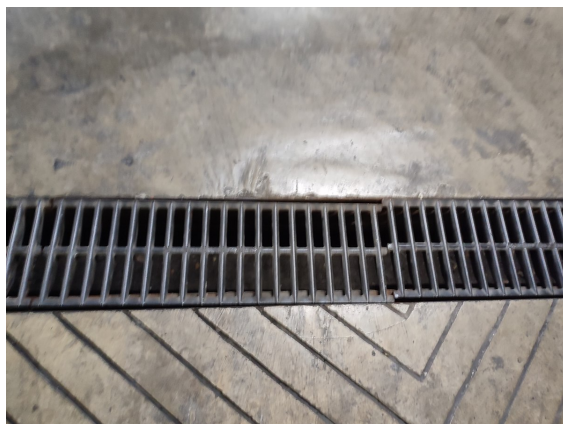
| เงื่อนไขตามมาตรการป้องกันและแก้ไขผลกระทบสิ่งแวดล้อม | ผลการปฏิบัติตามมาตรการ | ปัญหา อุปสรรค และข้อเสนอแนะ | เอกสารอ้างอิง |
|---|---|---|---|
| 2) ตรวจสอบดูแลบ่อพักของระบบระบายน้ำเป็นประจำทุกเดือน เพื่อป้องกันมิให้มีการสะสมของตะกอนดินในบ่อพัก ที่เป็นสาเหตุให้เกิดการอุดตัน | ดูแลบ่อพักน้ำ โดยการขุดลอกตะกอนดินและเศษขยะเศษใบไม้ออกจากบ่อระบายน้ำไว้ทุกเดือน | - | ภาพที่ 4-38 |

ภาพที่ 4-38 รางระบายน้ำภายในอาคารไม่มีเศษขยะอุดตัน
